# 球磨川水系河川整備基本方針の変更について ＜説明資料＞

令和3年9月29日

国土交通省 水管理・国土保全局

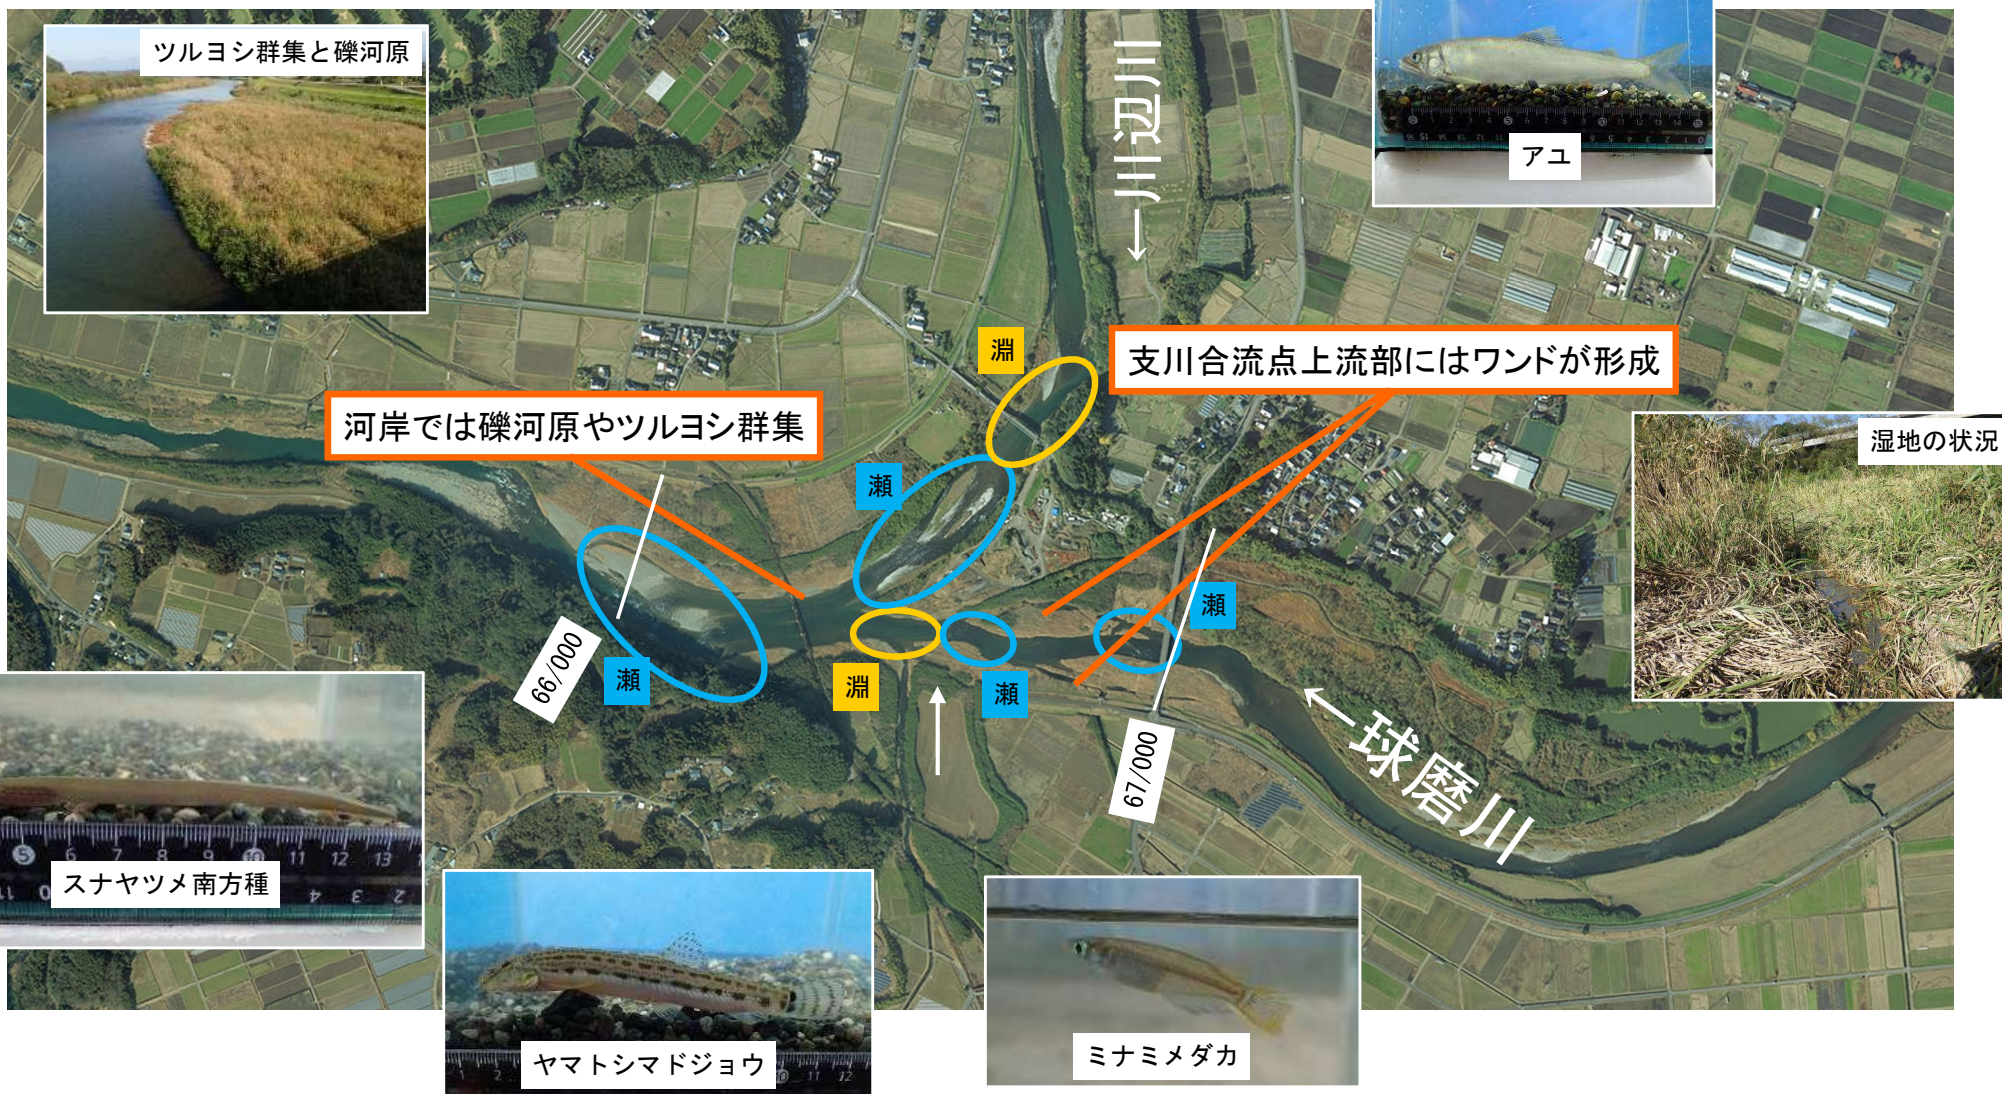
### 代表地点の生息・生育・繁殖環境

- 球磨川の上流域では、盆地地形となっており田畑も広がり多くの支川が流れ込んでいる。
- 本川支川の流れや河道形状により、**連続する瀬・淵**や**緩やかな流れが形成されるとともにワンドも維持され**、**アユやドジョウの生息が確認**されるなど、**多様な環境が維持**されている。
- これらの球磨川特有の多様な河川環境が損なわれないよう、河川整備にあたっては河川環境の保全と創出を図りつつ、引き続きモニタリングを継続していく。

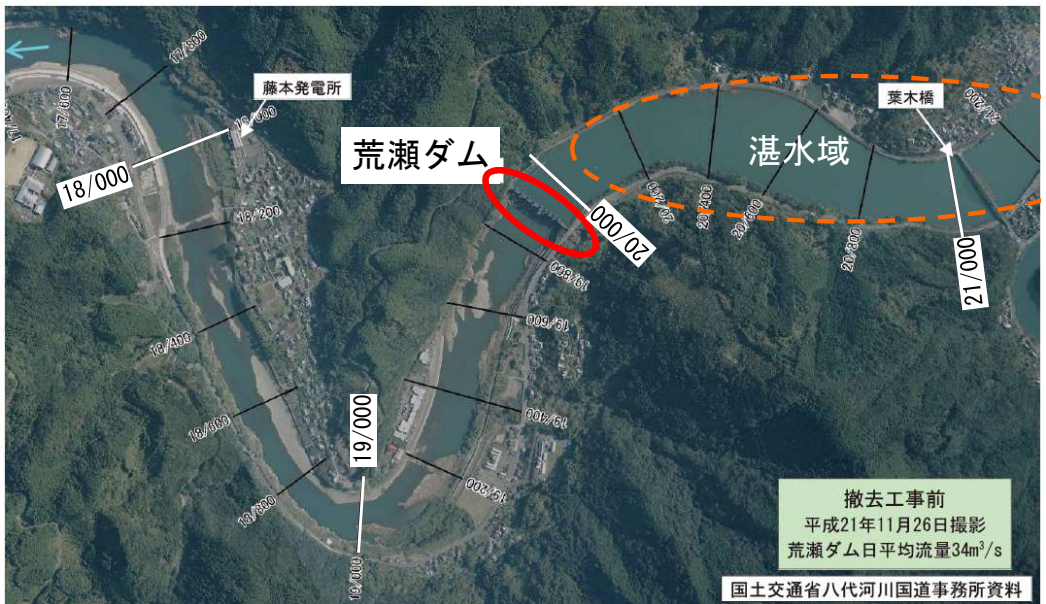
■河川形状 荒瀬ダム撤去前

- 河道に関する近年の状況変化として、球磨川中流部では、水利権失効に伴い**荒瀬ダムが撤去**（平成24年度～平成29年度で撤去工事が実施）されたことにより、**河道は湛水域から流水域となり、瀬・淵・砂州が形成**されている。
- 荒瀬ダム湛水域であった箇所は、荒瀬ダム湛水域外の同セグメント（52k）に近い粒度分布になっている。
- KP20.4地点の河床材料の変化状況について、上下流の状況と合わせて、今後継続的にモニタリングを実施する予定。

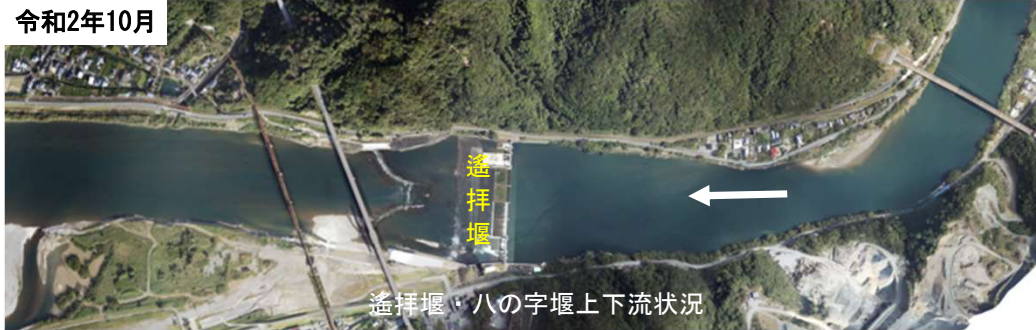
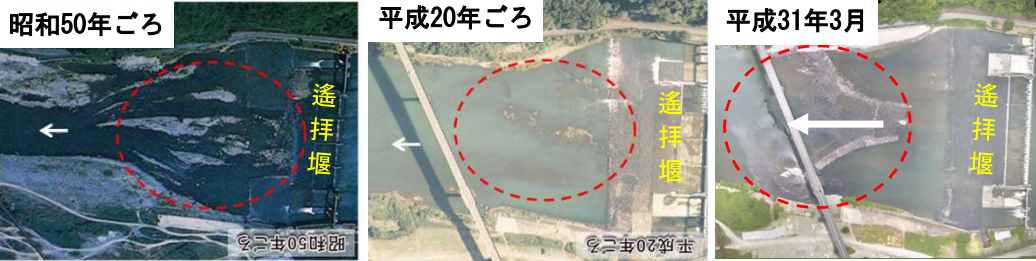
### ■河床の低下により、年々瀬が減少

- 遙拝堰（8k800付近）下流には、かつてアユをはじめとする魚類の生息・産卵場として良好な瀬が存在していたが、河床低下に伴い、アユの生息・産卵場となる瀬が減少していた。
- 加藤清正公由来の「八の字」形状の床止めを整備（巨石を組み合わせたもの）し、アユ等の魚類の良好な生息環境の再生を目的とした、「良好な瀬の再生」と「歴史的土木遺産の再現」を融合した取り組みを行った。
- 現在では、アユ等の魚類の良好な生息環境が形成され、また、まちと川が一体となった良好な水辺空間の形成にも寄与し、地域の賑わいが生まれつつある。

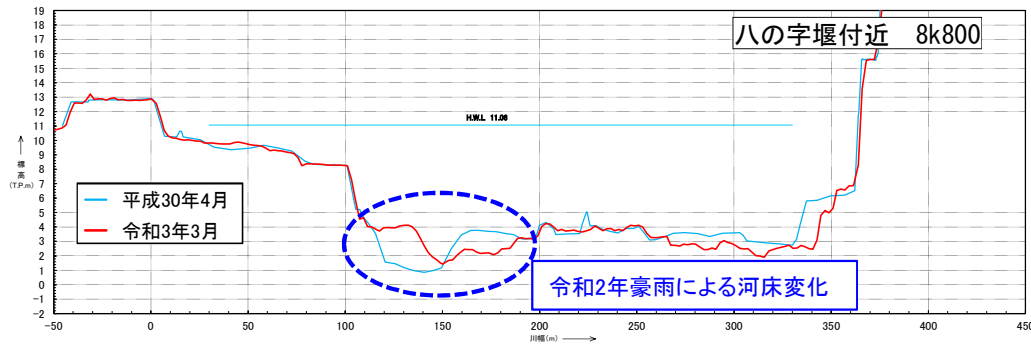
■左岸の土砂堆積と河床低下がみられたが、全体的には大きな変化はみられなかった。

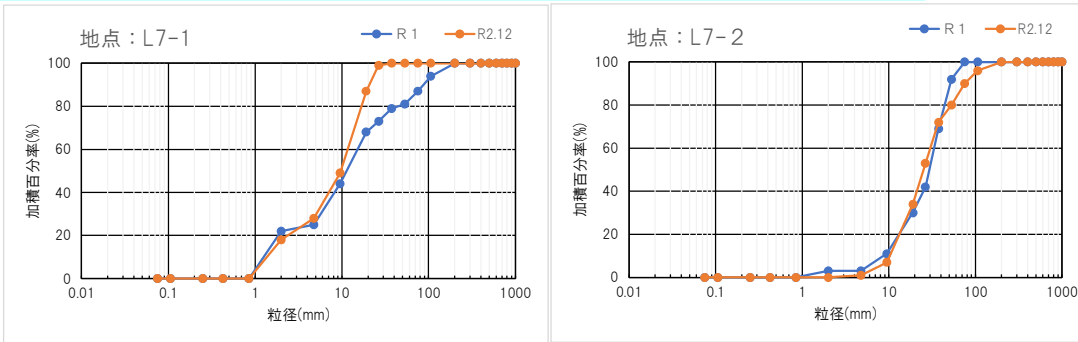
■河床材料の粒径には大きな変化がみられなかった。

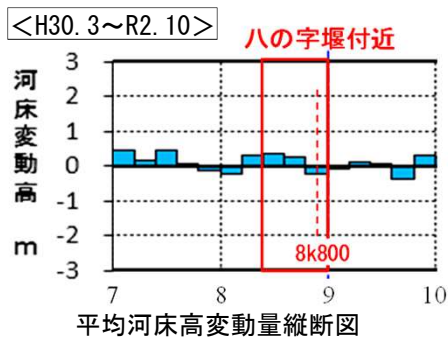
■平均河床高はほぼ変わらなかった。

○球磨川下流部において、令和2年7月豪雨の影響による大きな河床変動はみられなかった。  
 ○下流部におけるアユ等の魚類の生息場として代表地点である八の字堰において、堰下流左岸の土砂堆積がみられるが、八の字堰の復元による効果によって砂州が形成されたものである。  
 ○また、令和2年7月豪雨後もアユのはみ跡が継続して確認され、魚類の生息場として一定の機能は維持されていると考えられる。  
 ○引き続き定期的にモニタリングを実施し現況を把握し、適切な管理を行う。

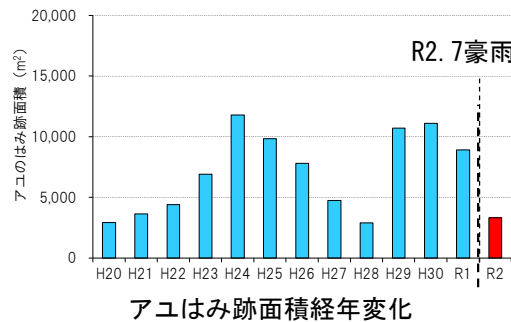
■アユのはみ跡が継続して確認された。

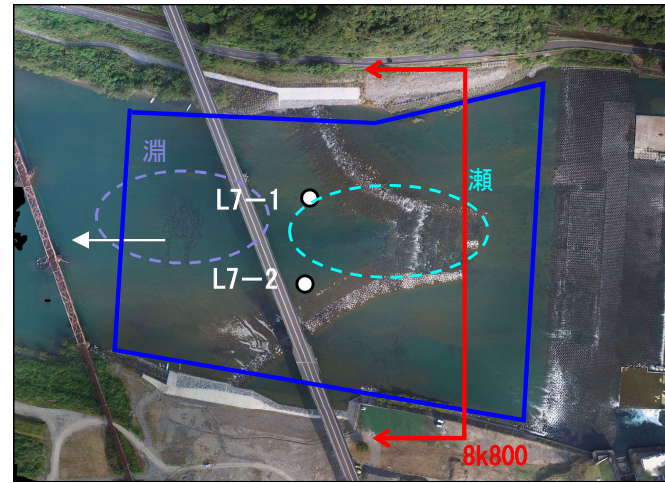
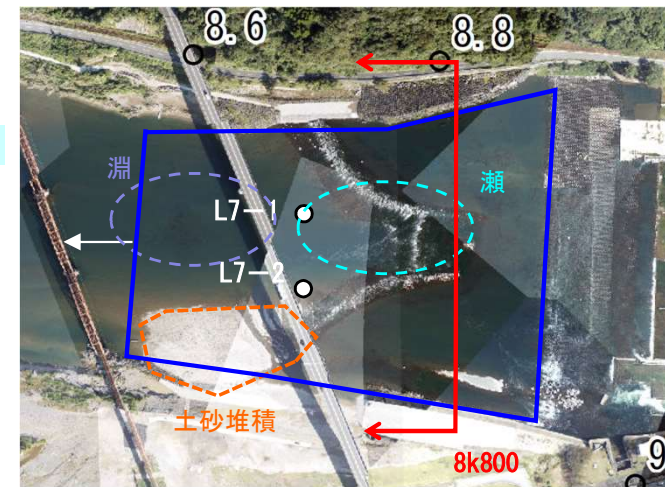
■八の字堰左岸下流に礫河原の形成が確認され、瀬・淵の位置や形状、みお筋の位置に大きな変化は生じていなかった。

令和2年7月豪雨前 (R1. 10撮影)

令和2年7月豪雨後 (R2. 10撮影)

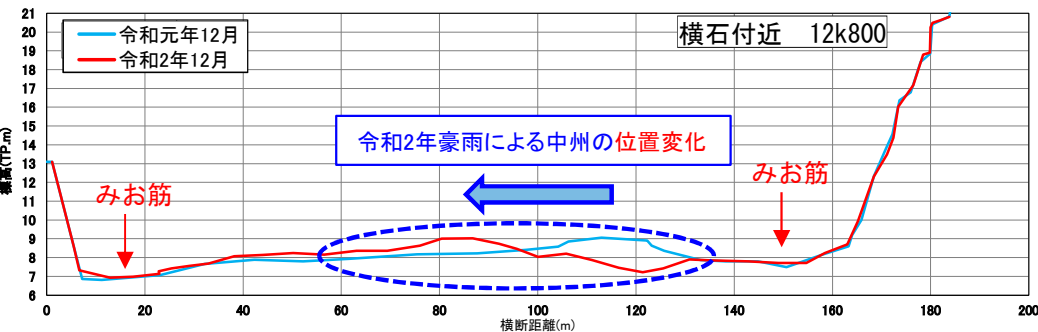
■中州の位置の変化がみられたが、みお筋の位置に大きな変化はなく、全体的には大きな変化はみられなかった。

○球磨川中流部において、令和2年豪雨の影響により山腹崩壊等により大量の土砂が支川を通じて本川まで流入し、土砂が堆積したことで河床が大きく変動した。  
 ○アユの生息場として重要である瀬・淵環境について、当該区間の代表地点において、中州の位置の変化はあったものの、瀬・淵の分布や河床材料に大きな変化は見られない。  
 ○また、令和2年7月豪雨後もアユのはみ跡が継続して確認されており、魚類の生息場としての一定の機能は維持されていると考えられる。  
 ○今後、球磨川中流部において、実施予定の河道掘削による環境への影響について把握し、適切な管理を行う。

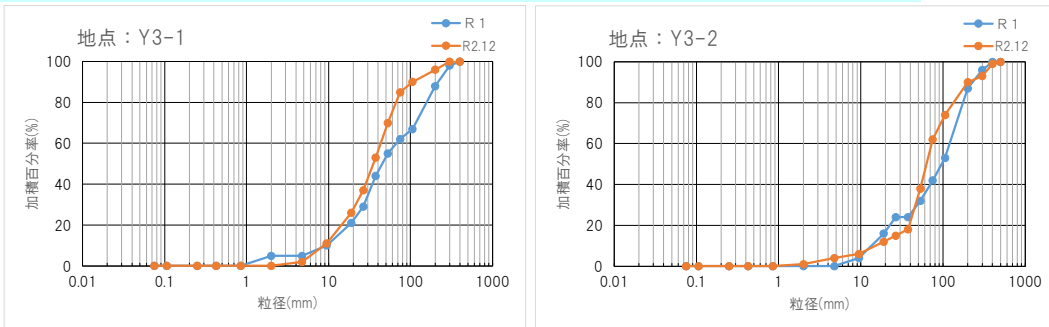
■河床材料の粒径には大きな変化がみられなかった。

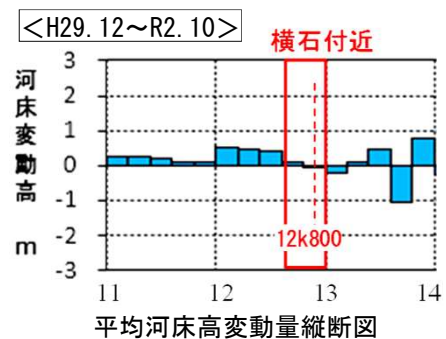
■平均河床高はほぼ変わらなかった。

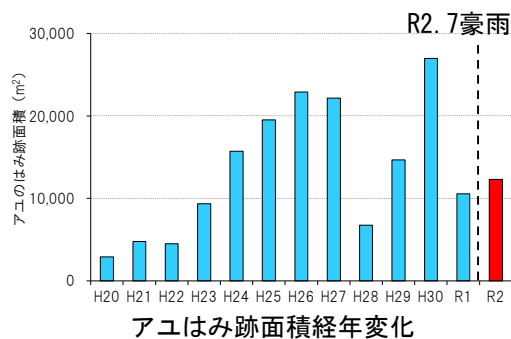
■アユのはみ跡面積はほぼ同程度であった。

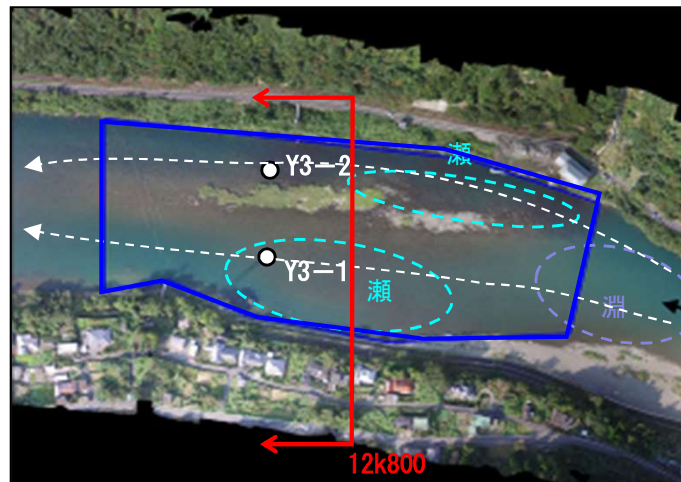
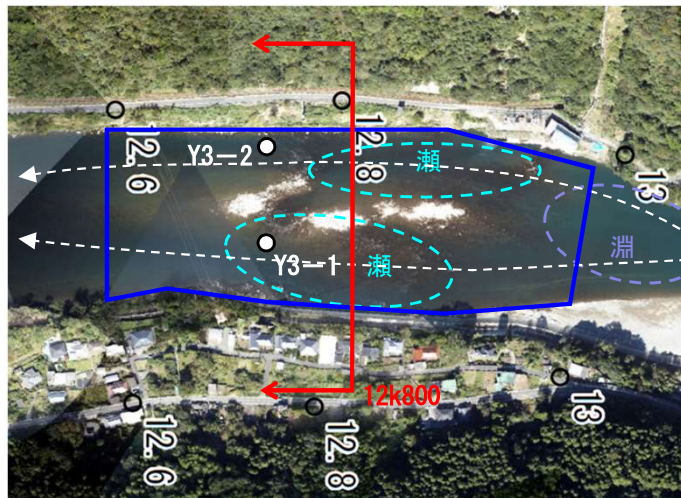
■瀬・淵の位置関係や形状に大きな変化は生じていなかった。

令和2年7月豪雨前 (R1. 10撮影)

令和2年7月豪雨後 (R2. 10撮影)

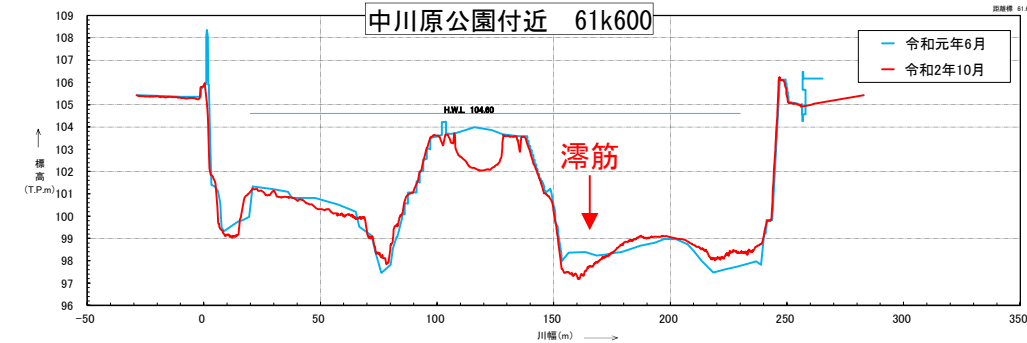
■局所的に土砂堆積や河床低下がみられたが、みお筋の位置に大きな変化はなく、全体的には大きな変化はみられなかった。

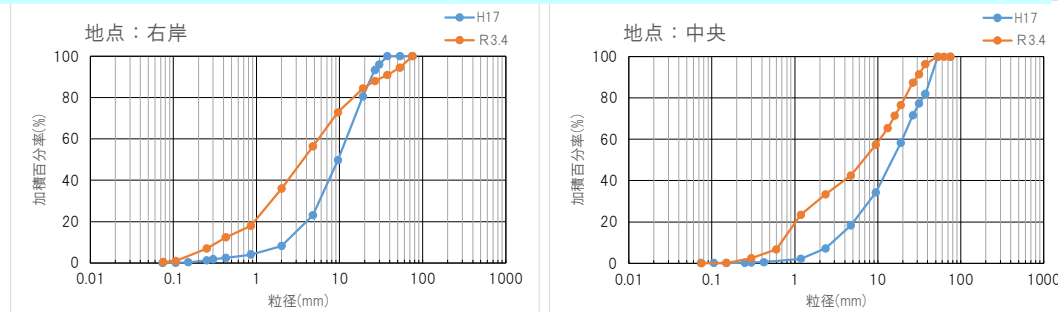
■河床材料の粒径には若干の細粒化がみられたが、大きな変化がみられなかった。

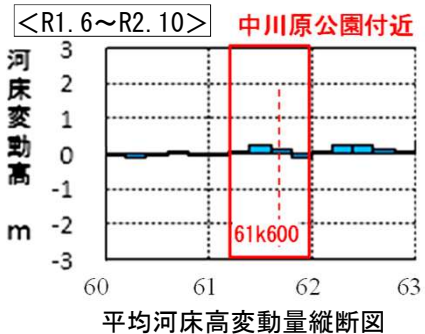
■平均河床高は大きな変化がみられなかった。

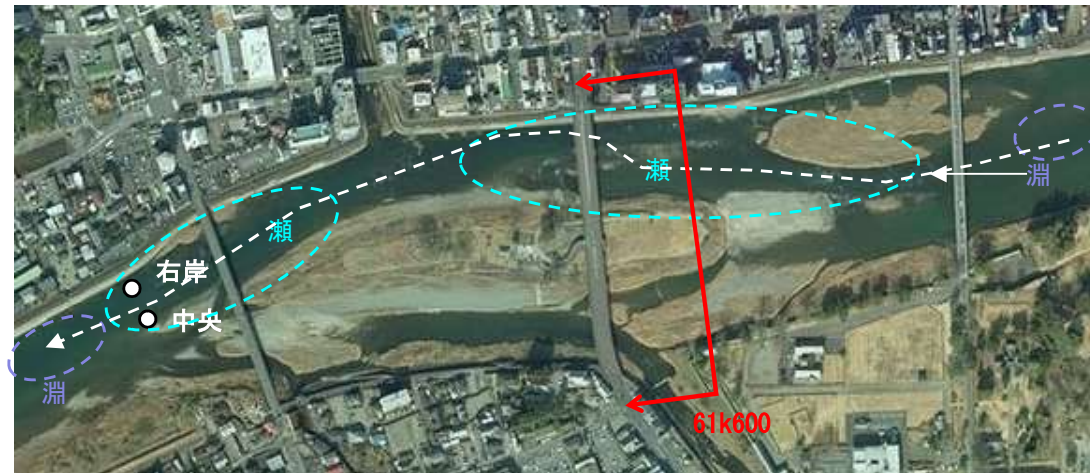
令和2年7月豪雨前 (H30.4撮影)

■瀬・淵の位置や形状に大きな変化はなかったが、左岸側にも水量が多く流れるようになった。

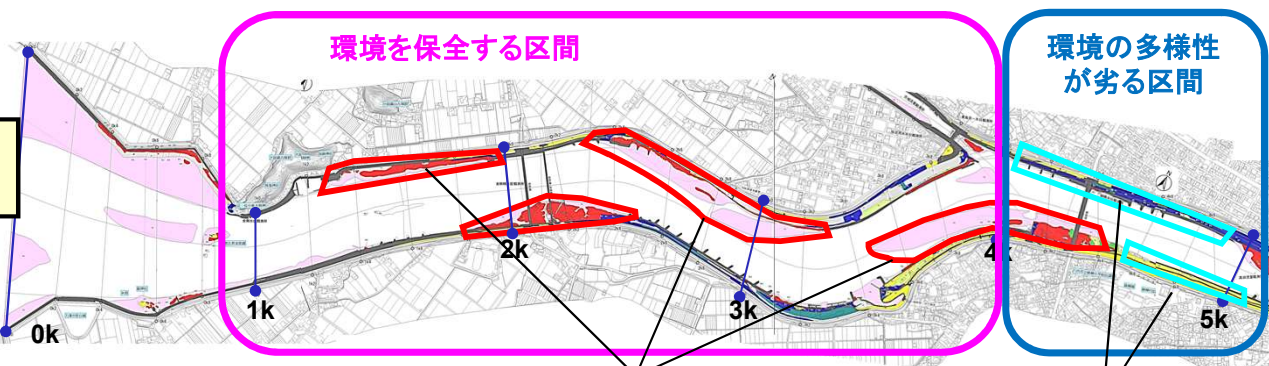
河川環境情報図\_R01

○干潟、ヨシ原は1~4k区間で広く形成(保全する区間)。  
 ○4~5k区間は、干潟、ヨシ原が少なく、環境の多様性および生物との関わりが乏しい。(環境の多様性が劣る区間)

生物との関わりが強い干潟、ヨシ原が広く存在

コンクリート護岸露出

- ・感潮区間であり、1～4kは干潟、ヨシ原が多く分布している。
- ・水際にはヨシ群落や、シオクグ、アイアシ等塩沼植物群落が生育している。河口干潟はシギ・チドリ類やカモメ類等の渡り鳥の中継地・越冬地となっている。また、ハクセンシオマネキ等の甲殻類をはじめとする干潟特有の動物が多く生息・繁殖し、良好な場を形成している。
- ・4～5k左右岸において、コンクリート護岸が露出しており、干潟がなく、ヨシ群落が生育できない環境となっており、環境の多様性が劣る。

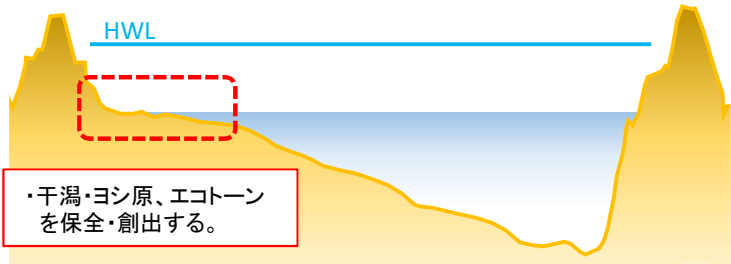
環境配慮のイメージ横断面図

- ・干潟、ヨシ原とエコトーンは、多くの生物が生息・生育する環境であるため、保全・創出する。
- ・4～5k左右岸のコンクリート護岸露出部について、河道掘削土の土砂投入等によりエコトーンを創出する。
- ・河川管理に伴い上記の環境への影響が懸念される場合は学識者等の意見を仰ぎながら環境保全措置を行う。

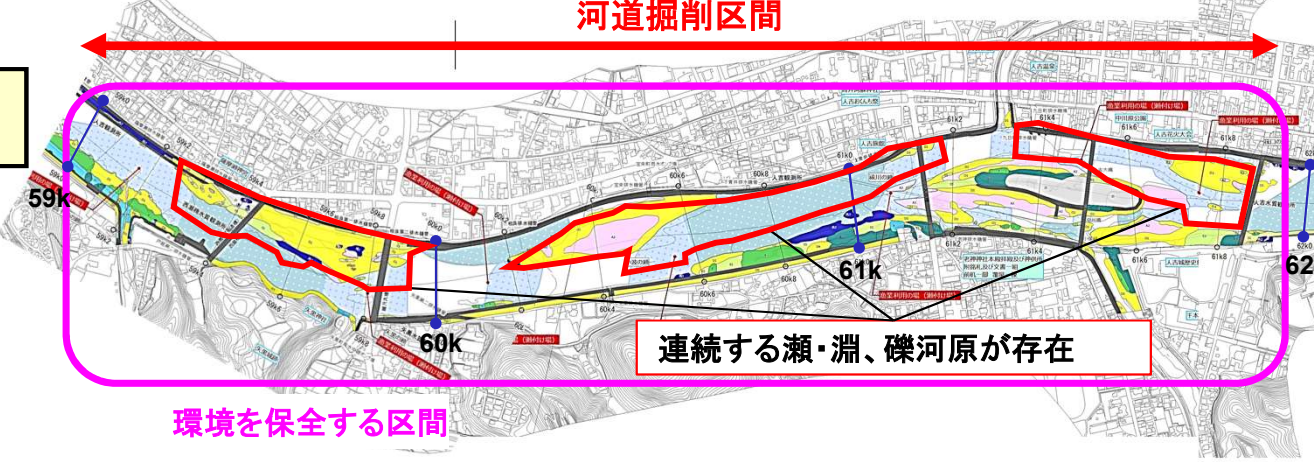
河川環境情報図\_R01

○ アユの生息に重要な連続する瀬・淵、礫河原等環境は、59～61k区間で良好な場を形成している。(環境を保全する区間)

○ 一方、64～68k区間は水域の瀬淵等の変化がなく、アユの生息環境としては多様性が乏しい。(環境の多様性が劣る区間)

礫河原  
連続する瀬・淵  
(アユの生息場)

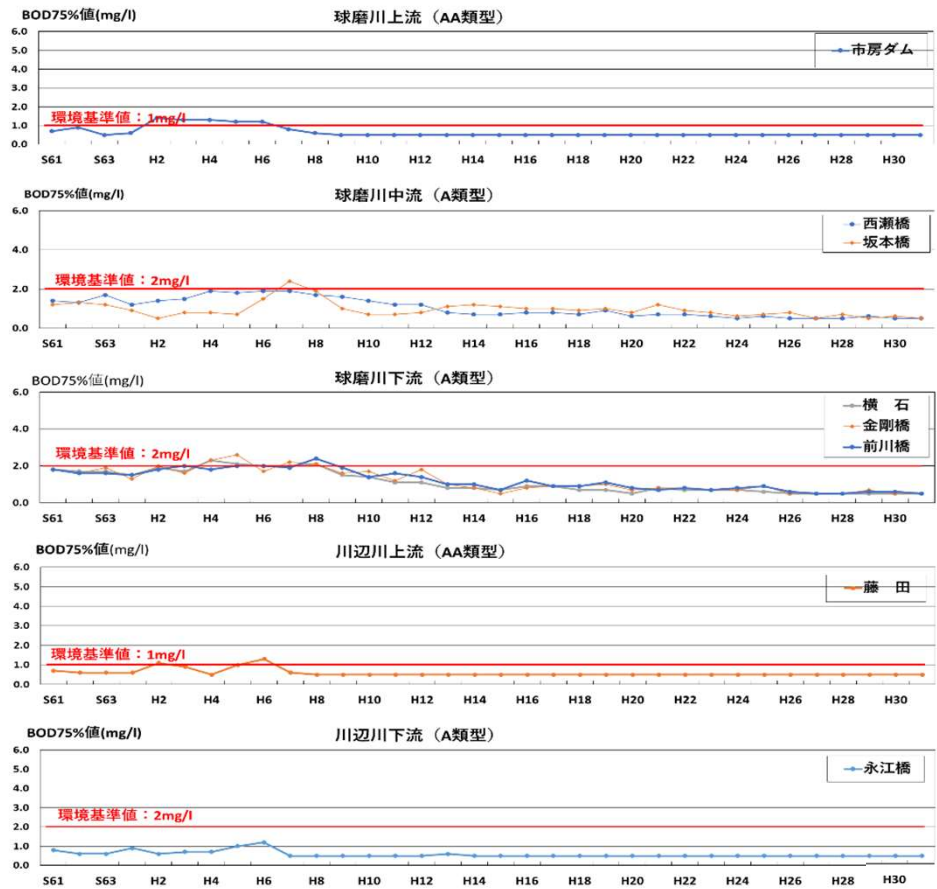
球磨川における水質(BOD75%値)の経年変化

- 関係機関、河川協力団体、地域住民等との連携を図り、現状の水質を継続的に維持するための取り組みを行っていく必要がある。

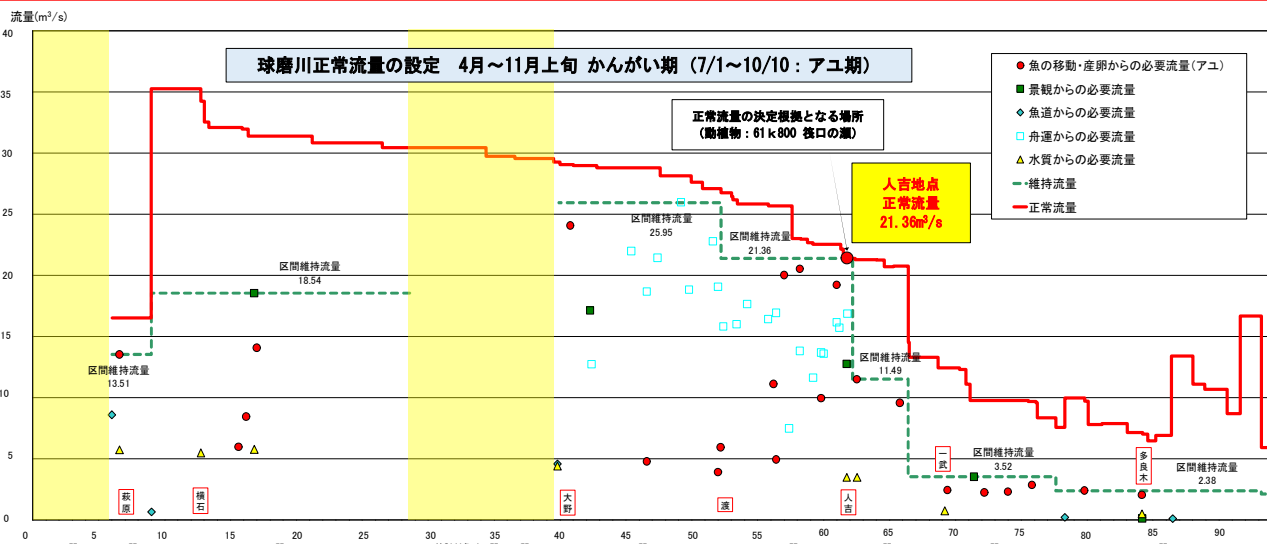
・人吉地点における流水の正常な機能を維持するため必要な流量は、動植物の生息・生育及び漁業、舟運等を考慮して4月から11月上旬で概ね22m<sup>3</sup>/s、その他の期間で概ね18m<sup>3</sup>/sとする。

河川名	地点	正常流量	
		4月～11月上旬 (4/1～11/10)	その他の期間 (11/11～3/31)
球磨川	人吉 CA=1,137.0 km <sup>2</sup>	概ね22m <sup>3</sup> /s	概ね18m <sup>3</sup> /s

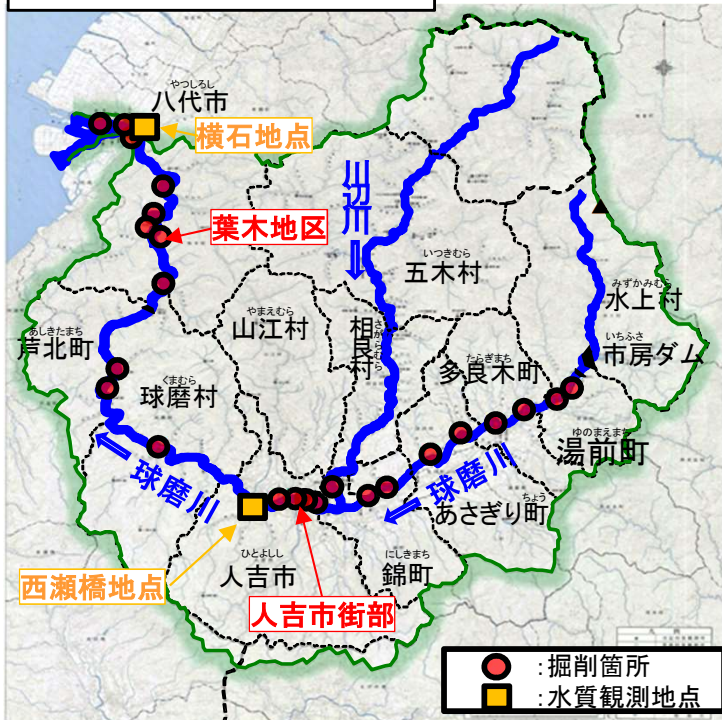
国管理区間における河道掘削位置

- 令和3年出水期前までに掘削を予定していた約70万m<sup>3</sup>の掘削を、令和3年5月末までに完了。
- 環境の保全(瀬・淵環境等の保全)及び濁水発生抑制のため、**平水位より上部に堆積した土砂を掘削**している。
- 掘削工事全箇所において汚濁防止フェンスを設置**し、掘削時に濁水が発生した場合においても極力下流に影響を及ぼさないよう対策に取り組んでいる。

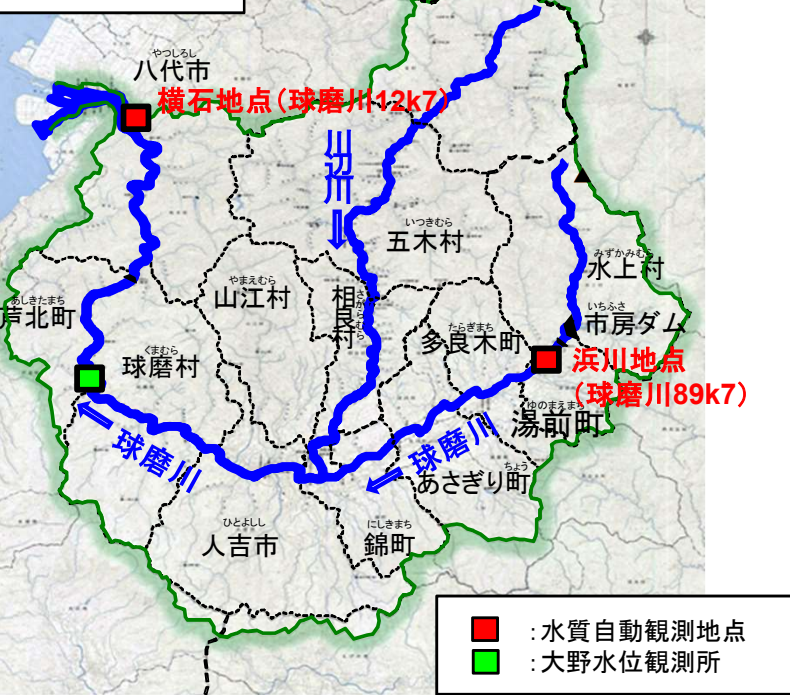
## 水質計測位置

- 観測計画に基づき、水質自動観測所2箇所(横石、浜川)にて、24時間濁度をモニタリングしている。
- 令和2年7月豪雨前後の出水による濁水の発生状況について、同程度の出水において比較を行ったところ、令和2年7月豪雨後の出水の方が濁度の計測値が高く、濁水発生継続時間も長い結果がみられた。
- 引き続き、濁水の長期化に対する分析を行いつつ、適正に水質を監視する予定。

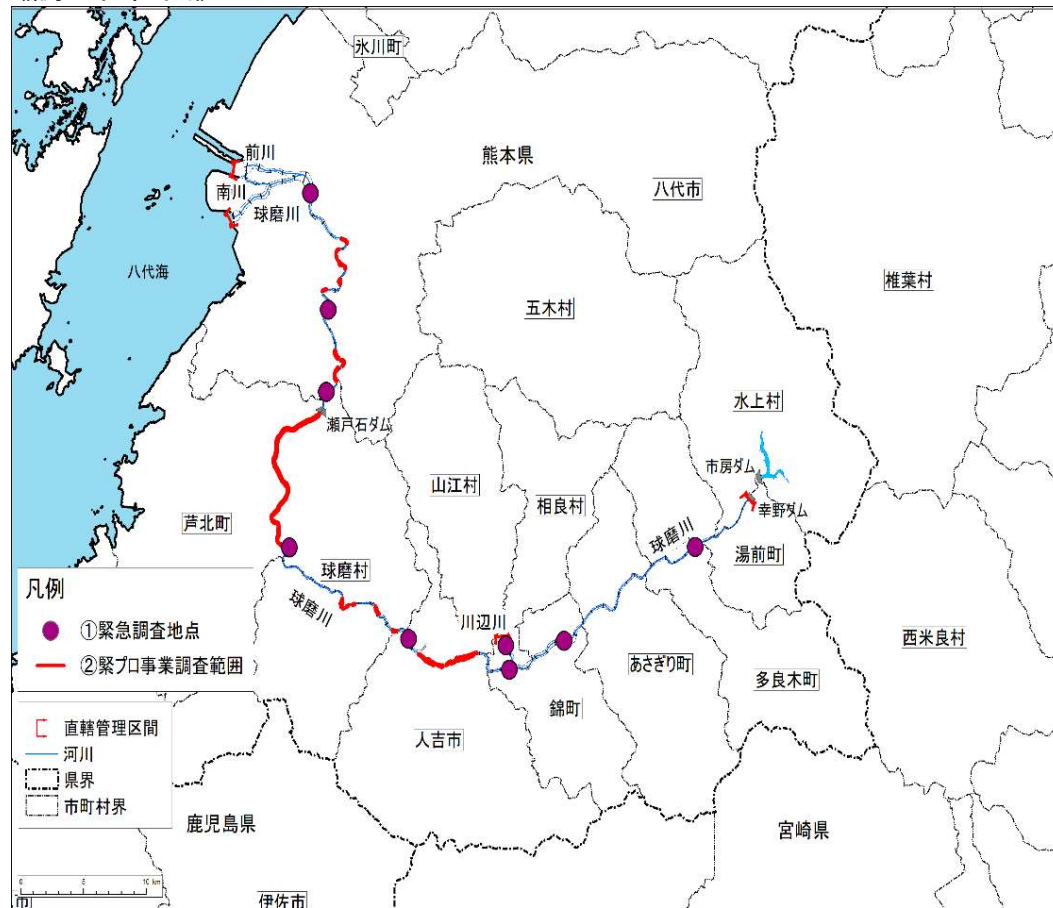
《調査位置図》

- 基本調査として掘削箇所は、重要種等の生育・生息環境等の保全のため、生育・生息状況を調査する。
- 緊急治水対策プロジェクトでは、環境への影響を把握するため、河川水辺の国勢調査だけでなく、環境への影響が懸念されるものについて、詳細な調査や分析を実施する。
- 主にアユの生息環境等の保全のため、はみ跡、産卵、瀬・淵分布、付着藻類の調査等を全川的に実施する。

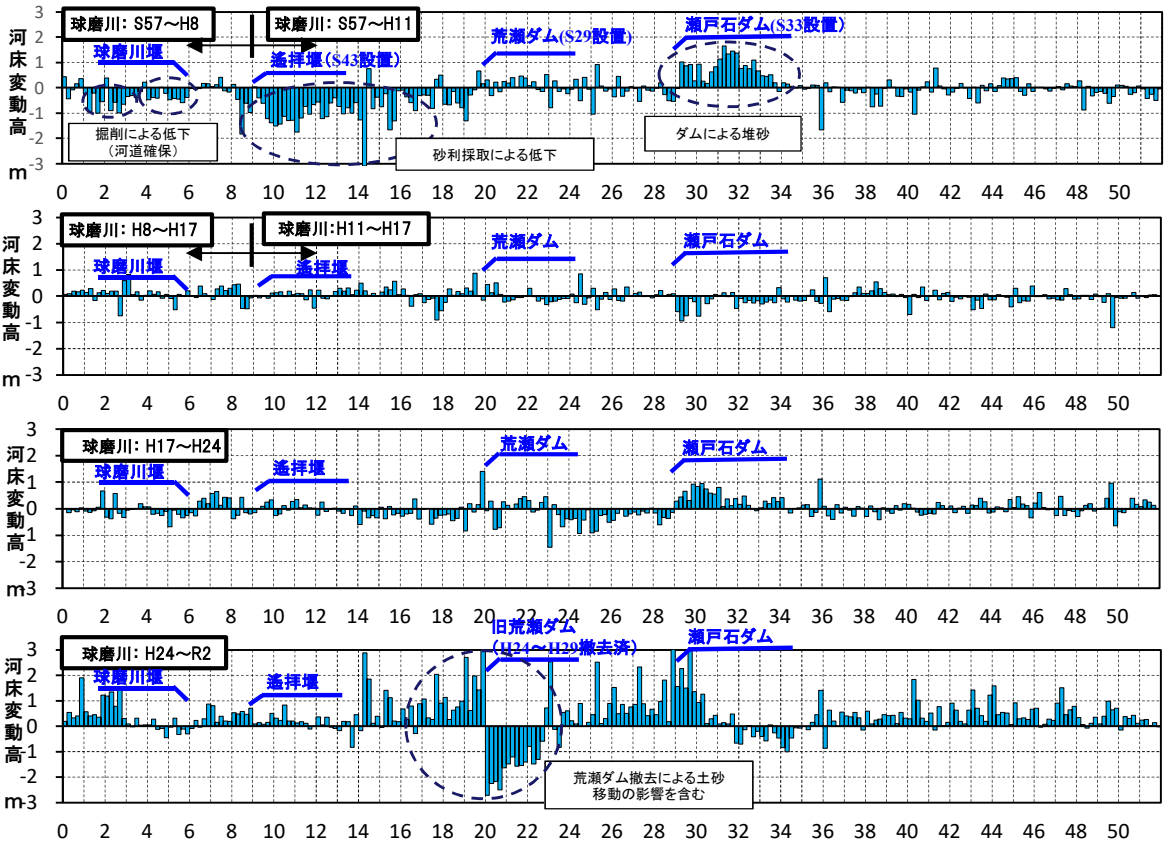
球磨川下流・中流区間

河床変動の状況（平均河床高変化）

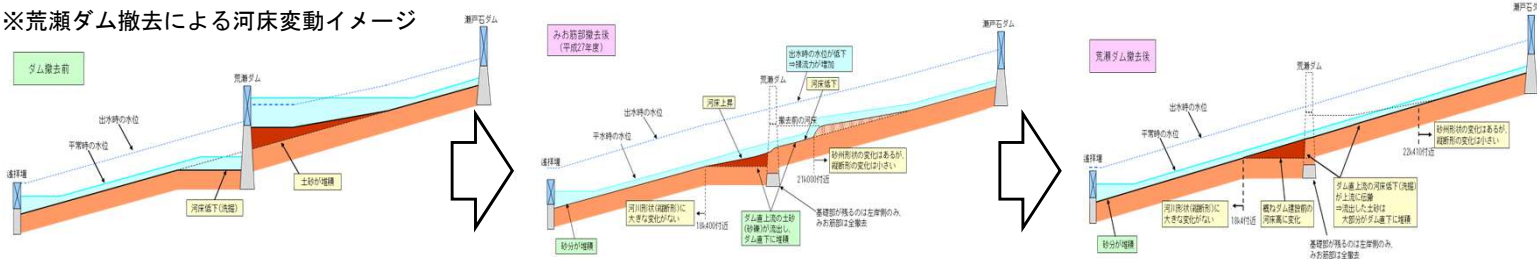
### ※荒瀬ダム撤去による河床変動イメージ

※平成27年度には平均河床高がダム直上流で低下、直下流で上昇しているが、平成28年度以降は大きな変動はない。

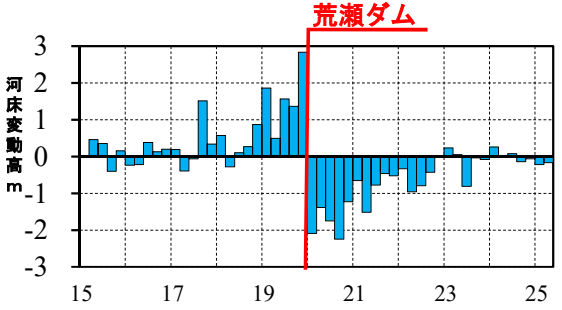
【荒瀬ダム付近の河床変動（平成24年→平成29年）】

○荒瀬ダム上下流の区間では、平成24年→平成29年の間に、荒瀬ダム撤去により、ダム上流の堆積土砂が下流河道へ流下したことで河床が大きく変動。ダム直下流及び直上流では、ダム建設前と同様の砂州が形成されつつある。  
 ○令和2年7月豪雨により、ダム上下流で土砂移動が確認されたが、平成24年→平成29年の間のような大きな河床変動は確認されず、多くの区間では豪雨前の河床の形状から大きな変化はない。（ただし、ダム直下流の湾曲部では、洪水の主流が内岸側、下流では外岸側となる現象により河床洗堀が発生し、河床の形状が変化）

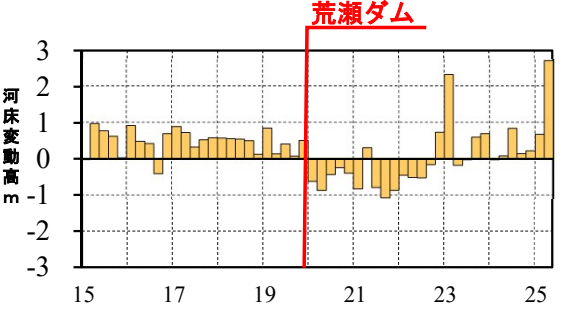
【荒瀬ダム付近の河床変動（平成29年→令和2年10月）】

※荒瀬ダム下流は平成29年12月測量、  
 上流は平成29年1月測量

荒瀬ダム撤去後にダム下流側に土砂が堆積  
 →ダム建設前の河川形状が形成されつつある

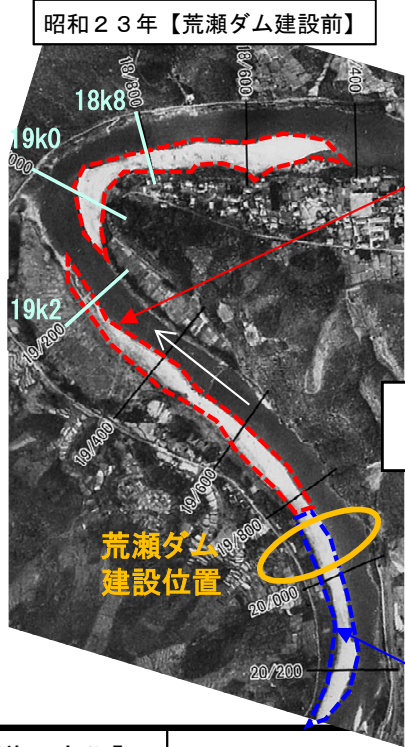
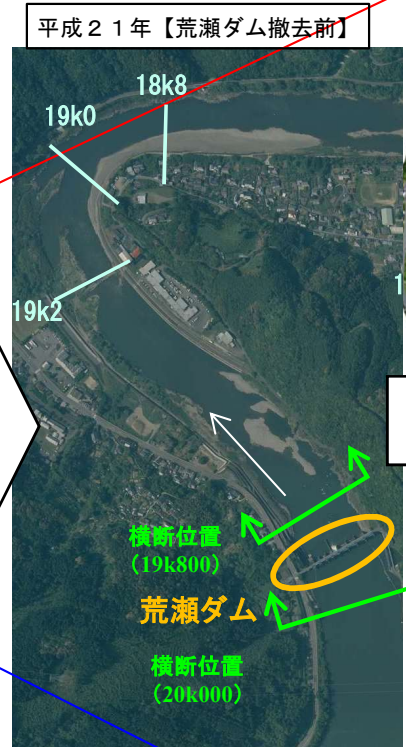
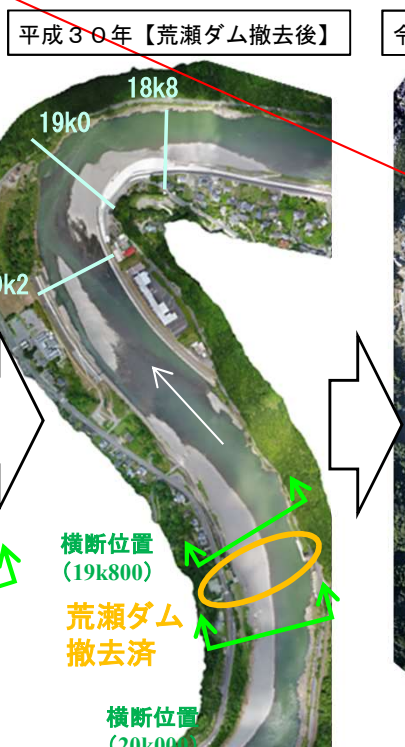
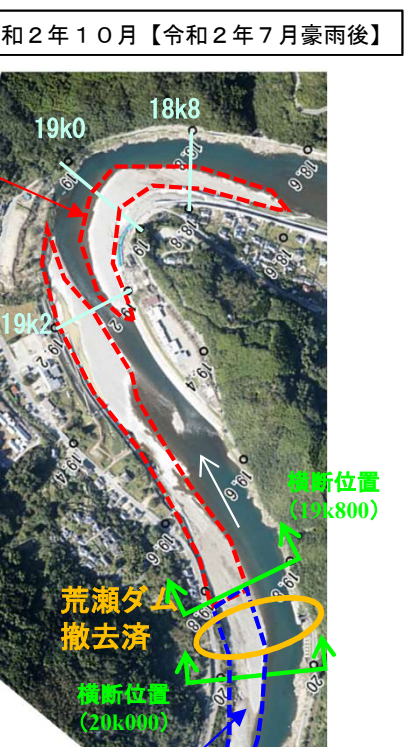
【荒瀬ダム下流湾曲部（18k8～19k2）の河道の変化】

横断位置 (19k800)  
 荒瀬ダム  
 横断位置 (20k000)

横断位置 (19k800)  
 荒瀬ダム撤去済  
 横断位置 (20k000)

■令和2年7月豪雨では、湾曲部上流(19k200)において内岸側(右岸側)の河床が洗堀し、下流断面では外岸側(左岸側)にみお筋が形成されていることから、急湾曲部で洪水時に主流が内岸を走り、湾曲部下流では主流が外岸に移動する現象が確認された。

荒瀬ダム撤去後にダム上流側の水位が低下し、左岸側に砂州が形成  
 →ダム建設前の河川形状が形成されつつある

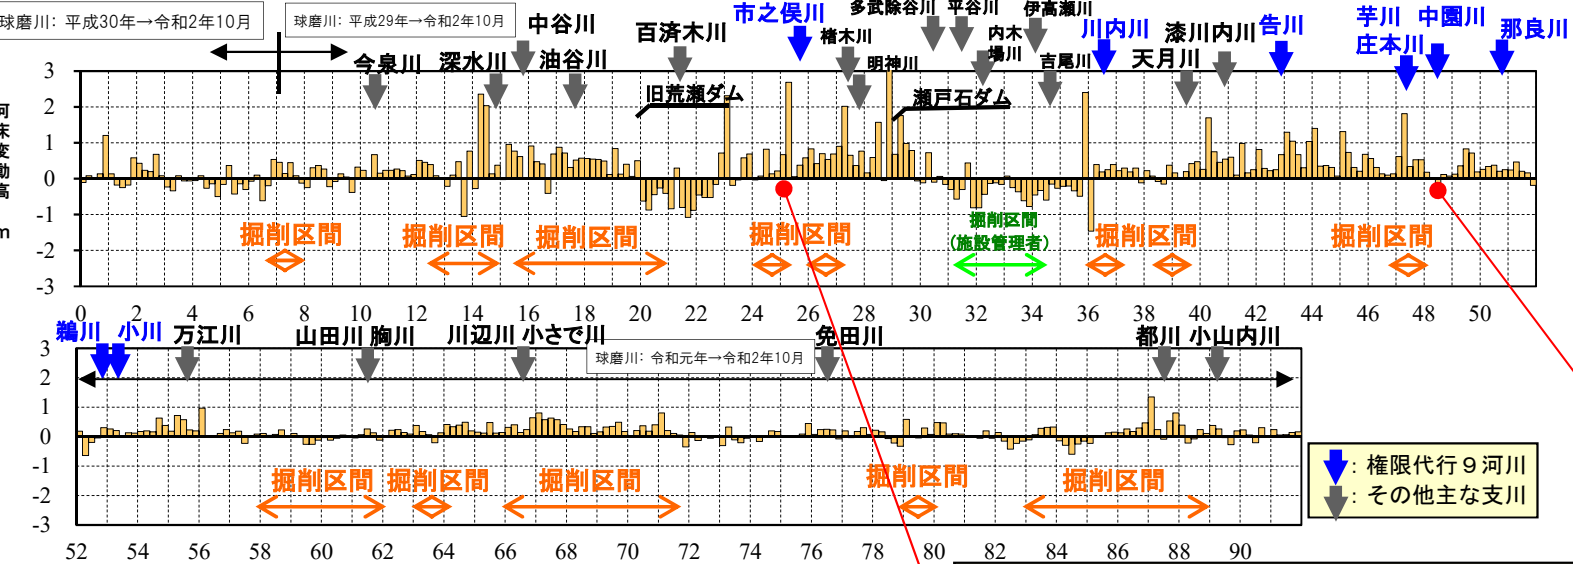
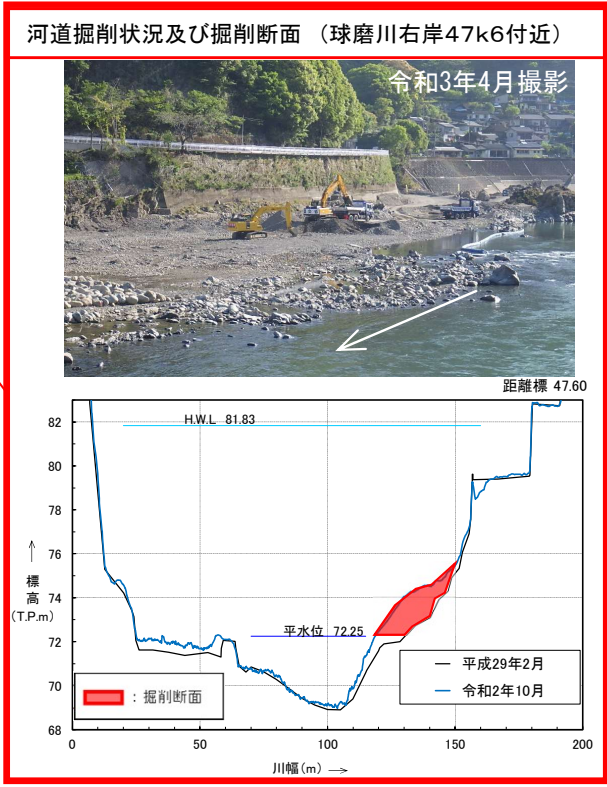
### 球磨川中流支川における土砂災害発生状況

- 令和2年7月豪雨では、球磨川中流部を中心に山腹崩壊等により大量の土砂が支川を通じて本川まで流入し、土砂が堆積したことで河床が大きく変動した。
- 山腹崩壊等により河道閉塞等が発生した中流部の熊本県管理9河川(市之俣川、川内川、告川、芋川、庄本川、中園川、那良川、小川)については、熊本県からの要請を受け、権限代行により災害復旧に着手している。
- 令和2年7月豪雨により河道に堆積した土砂の内、約90万m3を令和3年8月末までに撤去を行った。今後も引き続き河道内堆積土砂の撤去を進める。
- 森林管理者である林野庁及び熊本県においても、下流への土砂流出抑制のための対策(山腹工等)を実施している。

#### 【支川川内川】

山腹崩壊状況 令和2年8月撮影

河道閉塞状況 令和2年8月撮影

#### 【支川小川】

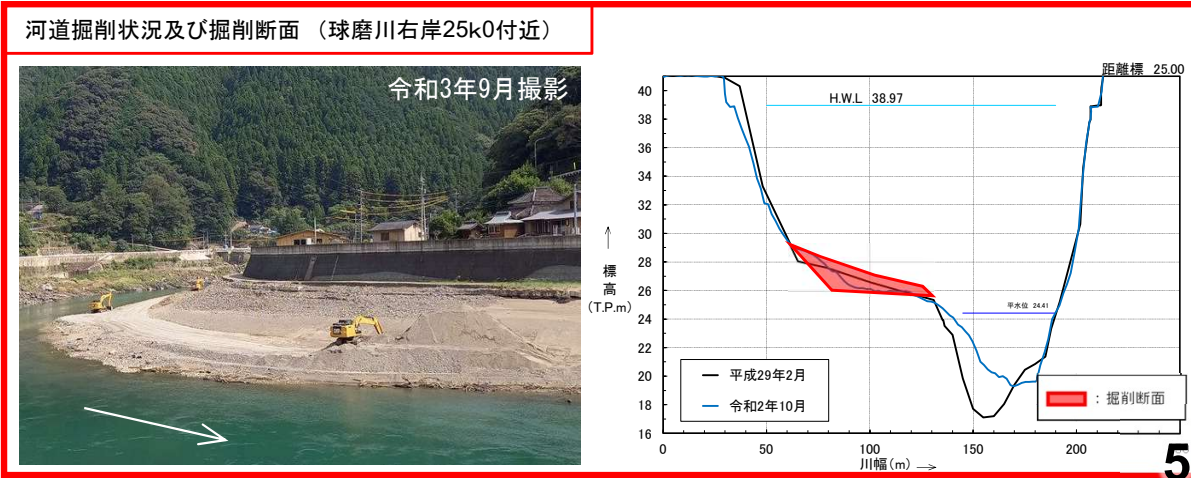
- ◇: 河川管理者による令和2年7月出水後の堆積土砂の撤去
  - ◇: 施設管理者による近年の維持掘削範囲
- | ※平成29年, 平成30年, 令和元年測量年月 |          |

| 0k0~8k8 | 平成30年3月 |
| 9k0~19k8 | 平成29年12月 |
| 20k0~36k4 | 平成29年1月 |
| 52k6~91k8 | 令和元年6月 |
