# 球磨川水系河川整備基本方針の変更に関する 審議資料の記載の修正について

令和3年12月2日

国土交通省 水管理・国土保全局

○小委員会等の資料を再度確認したところ、資料の記載における誤りが判明  
○誤りの箇所及びその発生要因を下表のとおり整理

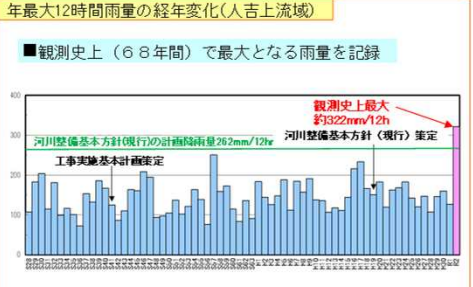
令和2年7月豪雨について - 降雨 -

○梅雨前線が九州北部地方まで北上し、低気圧や前線に向かって暖かく湿った空気が流れ込み、球磨川流域では線状降水帯が形成され時間雨量30mmを超える激しい雨が約8時間にわたって連続して降り続いた。特に中流域に強い雨量が集中しており、基準地点上流域の流域平均雨量は人吉上流で12時間322mm、横石上流で12時間346mmを記録。

| 番号 | 資料ページ | 誤りの判明した資料 | 誤りの内容・要因 | カテゴリ |
|---|---|---|---|---|
| 8 | 11 | 令和2年7月豪雨について -降雨- | 工事実施基本計画、河川整備基本方針の策定時期を示す矢印の位置がずれていた | IV |

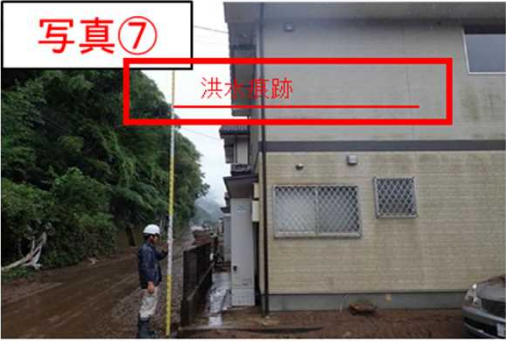
写真⑦

洪水痕跡

過去に宅地かさ上げした家屋が4m程度浸水  
(芋川地区)

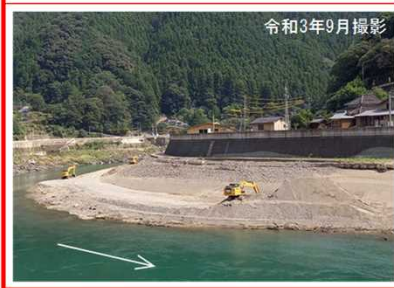
河道掘削状況及び掘削断面(球磨川右岸25k0付近)

測量範囲に誤り

※平成29年、平成30年、令和元年測量年月

正しい記載
