# 関川水系河川整備基本方針

土砂管理等に関する資料（案）

国土交通省 水管理・国土保全局

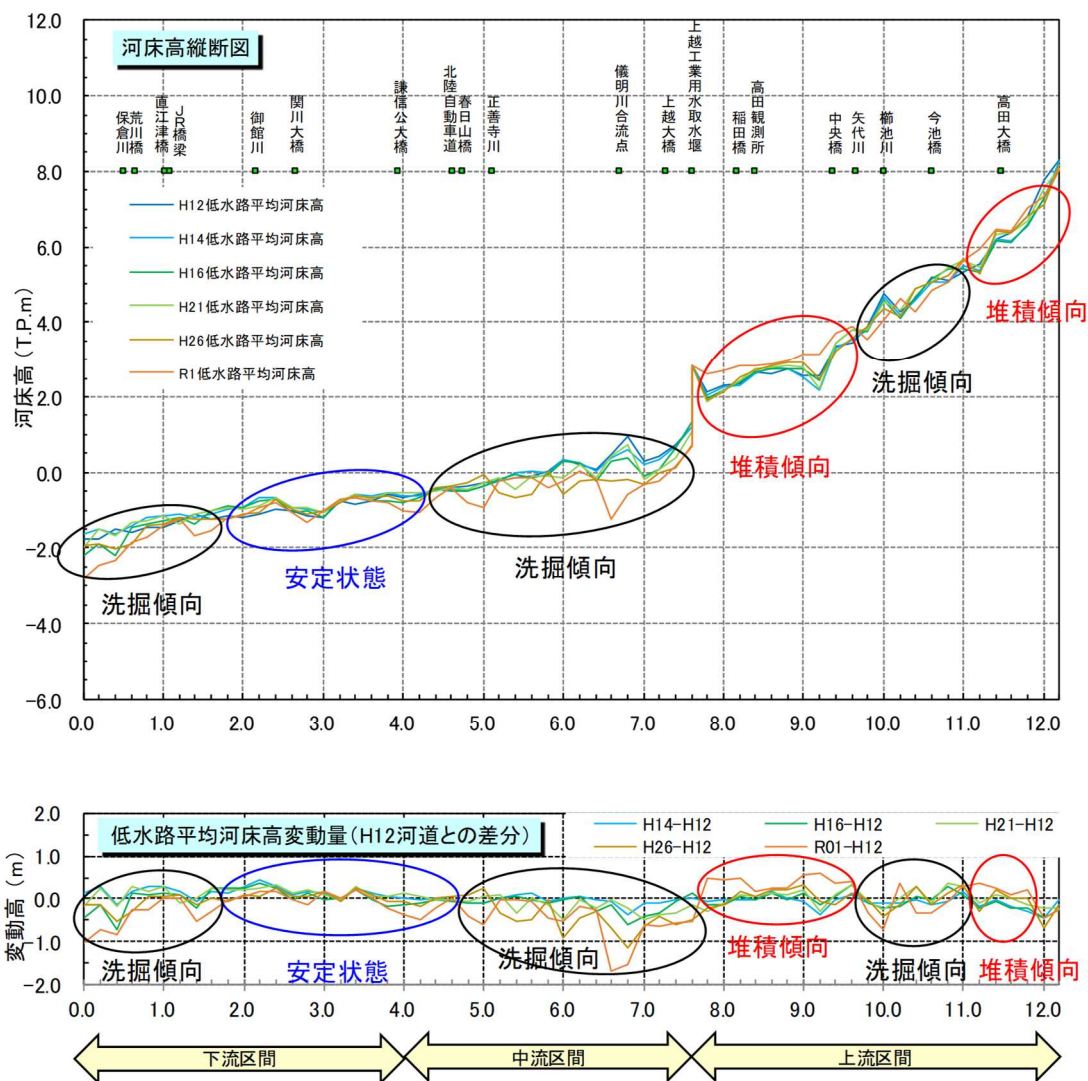
図2-2 低水路平均河床高縦断面図と河床変動量縦断面図（関川）

関川の平均河床高の経年変化について、下流区間は平成12年（2000年）から近年にかけて、河口から1.4km付近までは洗掘傾向であるものの、その上流の変動幅は約50cmの範囲であり、概ね安定している。中流区間は令和元年（2019年）の洪水により上越工業用水取水堰下流で低下傾向である。上流区間は、上越工業用水取水堰上流と高田大橋上下流で堆積傾向、矢代川、櫛池川合流点付近では低下傾向である。

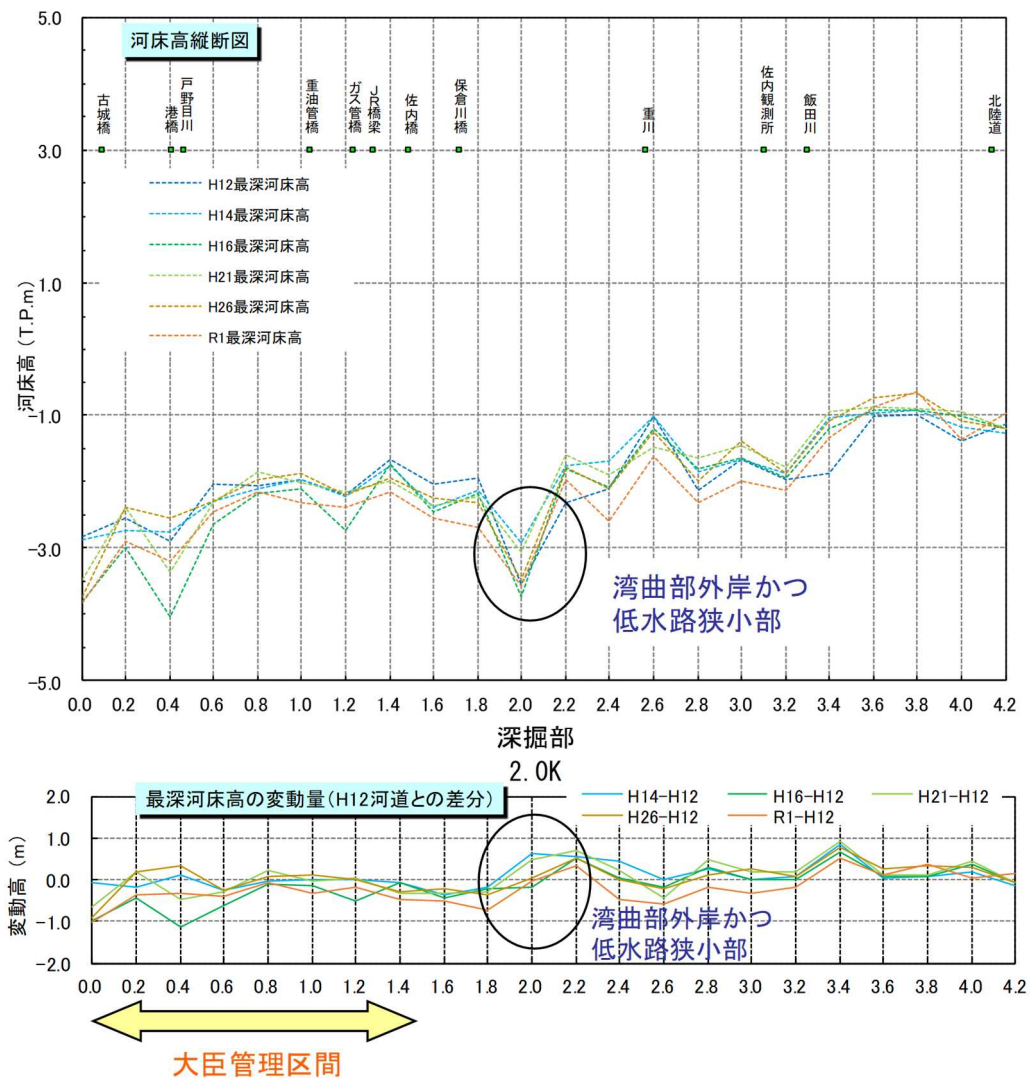
図 2-6 最深河床高縦断面図と変動量縦断面図（保倉川）

保倉川の最深河床高の経年変化について、2.0k 付近（湾曲部外岸かつ低水路狭小部）に深掘部があるが、近年は局所洗掘の進行はみられず、安定傾向である。

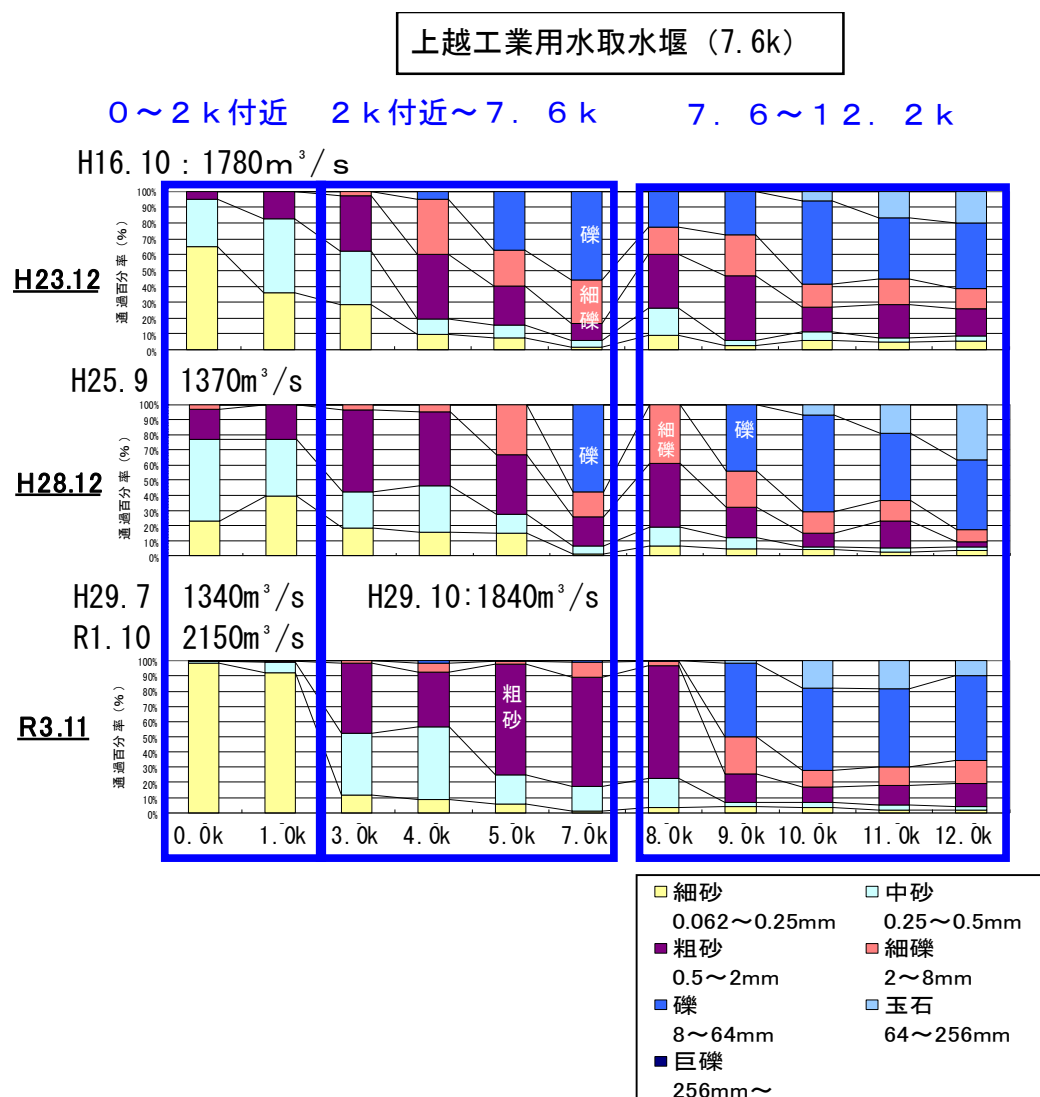
図2-11 (1) 関川経年粒径区分縦断面図と令和3年河床材料調査通過百分率図

関川では、河口0～2k付近で平成23年（2011年）から直近概ね10年間の河床材料の変化について、関川では平成23年（2011年）、平成28年（2016年）、令和3年（2021年）、保倉川では平成22年（2010年）、平成28年、令和3年の河床材料調査を基に分析した。調査の実施年次間で、平成16年（2004年）、平成25年（2013年）、平成29年（2017年）（2回）、令和元年（2019年）で1,340～2,150m<sup>3</sup>/sの出水が発生した。

関川河口0～2kは平成23年から平成28年（2016年）にかけて粗粒化、令和3年は細粒化した。2k付近～上越工業用水取水堰（7.6k）で、平成23年から令和3年にかけて細粒化した。一方で、7.6k上流では、取水堰直上流8kで平成23年から令和3年にかけて細粒化がみられるが、9k上流では顕著な変化はみられない。

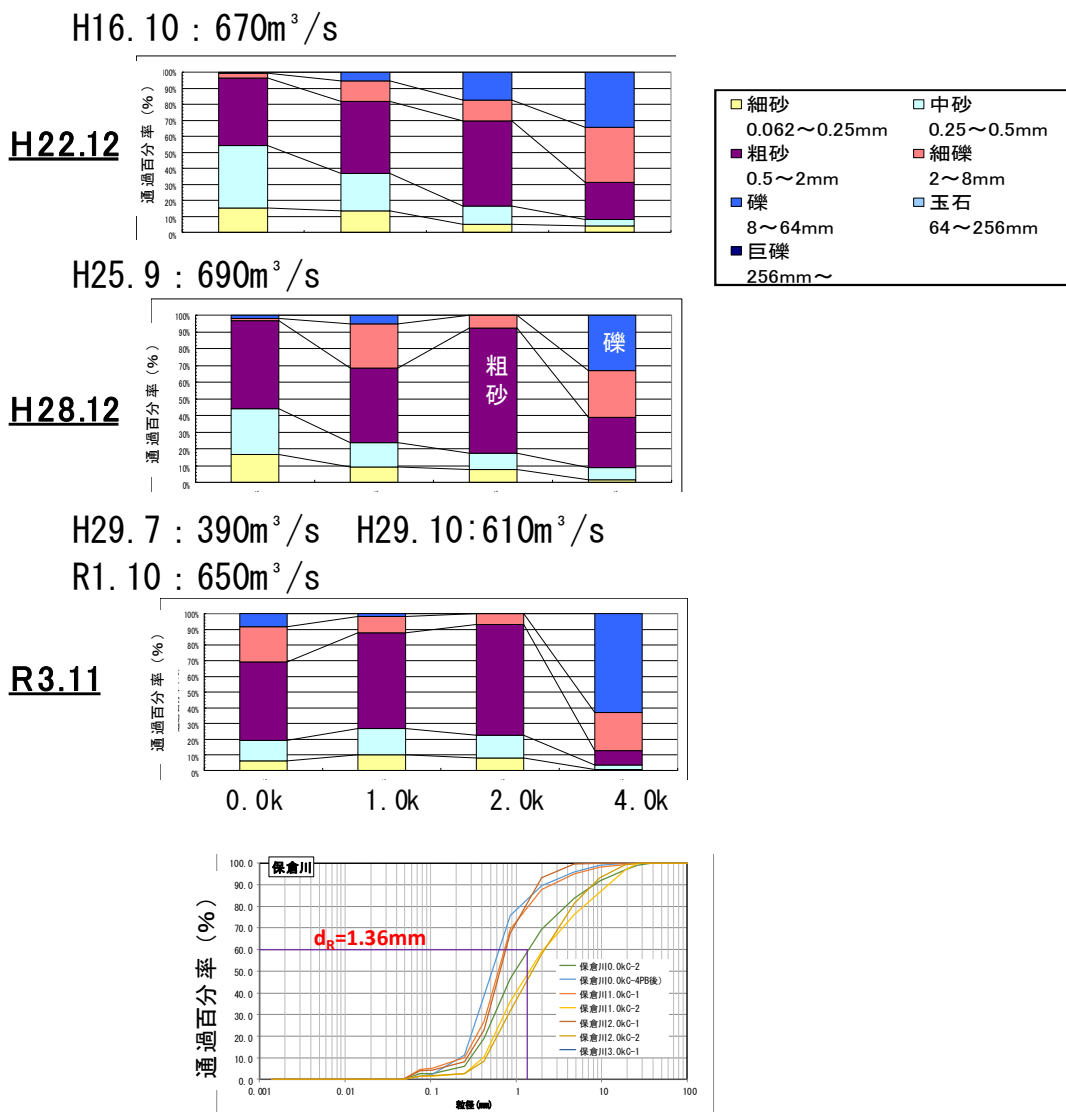
図 2 - 1 3 保倉川経年粒径区分縦断面図と令和 3 年河床材料調査通過百分率図

保倉川では、平成 22 年（2010 年）から令和 3 年（2021 年）にかけて顕著な変化はみられない。今後も、上流からの流入土砂の影響等についてモニタリングを継続する。

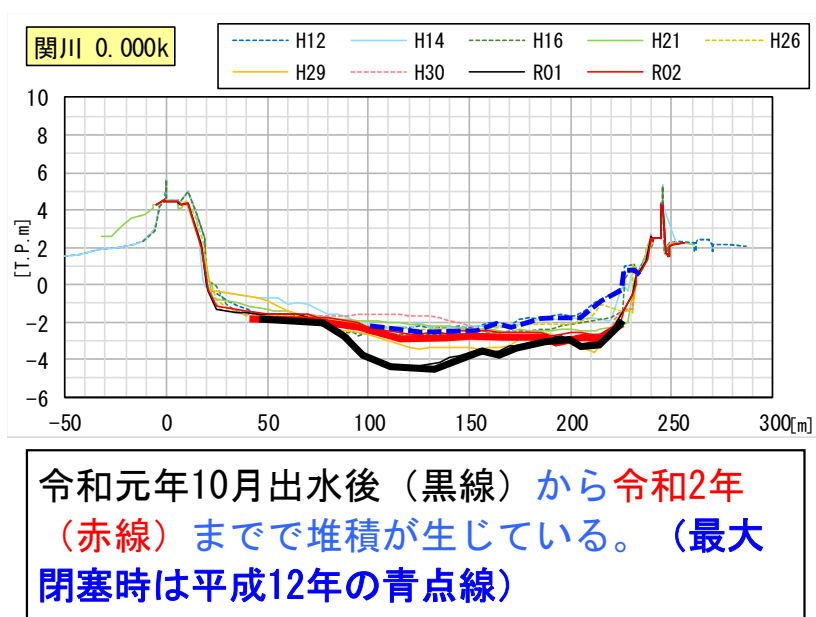
図3-2 関川河口部の経年変化横断面図（0.0k）

河口部においては、洪水による土砂がフラッシュされている状況として、令和元年（2019年）10月出水後に土砂がフラッシュされ、約1年が経過した令和2年（2020年）11月までに出水前の状態に戻っている。

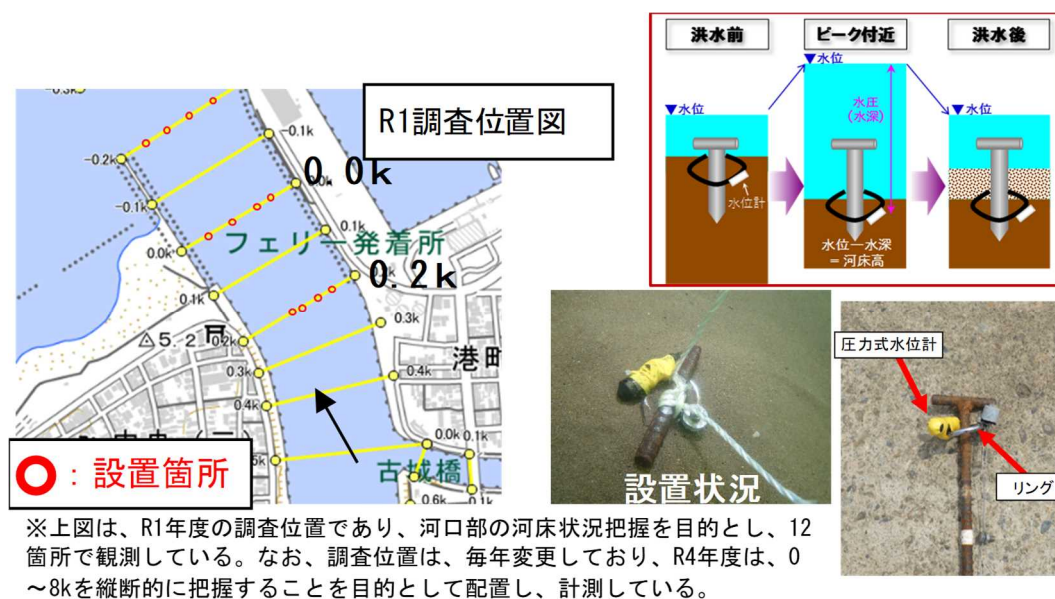
図4-1 洪水時河床モニタリング

関川河口部においては、平成7年（1995年）以降も洪水時における時系列の河床変動量把握に向けて、モニタリングを継続し、平成29年（2017年）10月洪水以降は、圧力式水位計を取り付けたリングの低下量による河床変化の計測、簡易水位計による水位把握等を実施中である。

直近の令和元年（2019年）10月洪水において、モニタリング調査では河口部0.2kの河床変動を観測し、河床変動シミュレーションにより、水位変動と河床変動の関係性を確認した。河口部においては、モニタリング調査、シミュレーション結果両方ともに、洪水時に河床が低下し、その後出水前の状態に戻ることが確認された。
