# 肱川水系河川整備基本方針 土砂管理等に関する資料（案）

国土交通省 水管理・国土保全局

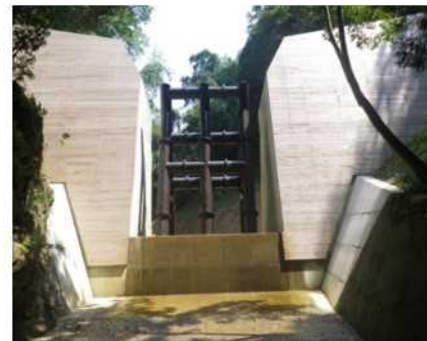
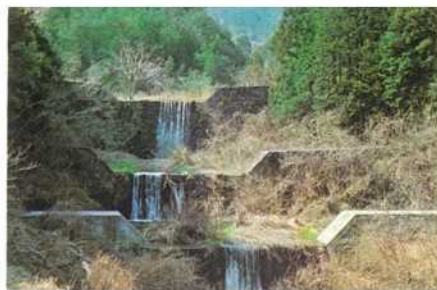
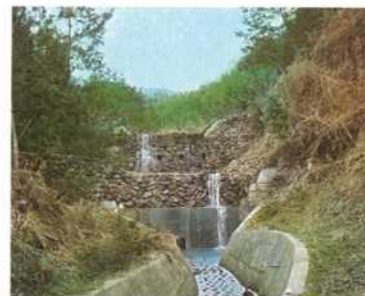
図 2.5 砂防堰堤の状況

【県】大谷川 鋼製透過型堰堤

【国】久米川一号堰堤

【国】長谷川一号堰堤

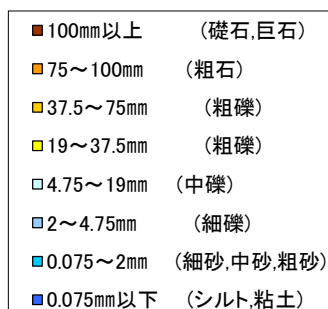
図 4.7  $D_{60}$  粒径・粒径比率の縦断分布：矢落川

また、矢落川では、昭和 54 年及び平成 16 年調査では細粒分が卓越した結果となっているものの、それ以外の調査年では河床材料はレキが主となっており、また粒径比率としても縦断的に大きな変化はない。矢落川での代表粒径は肱川に比べてやや小さく、20mm となっている。

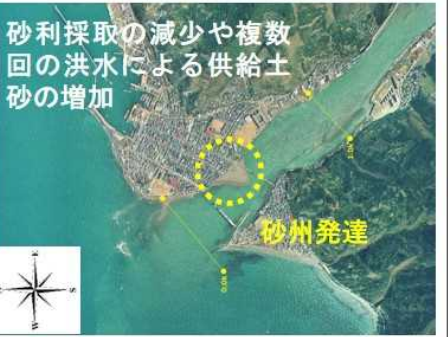
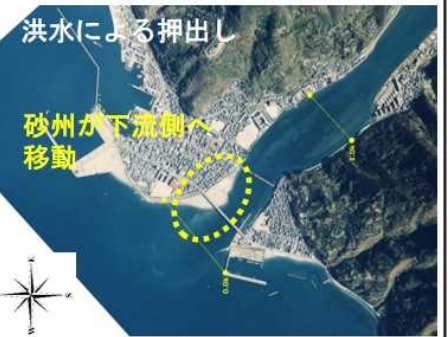
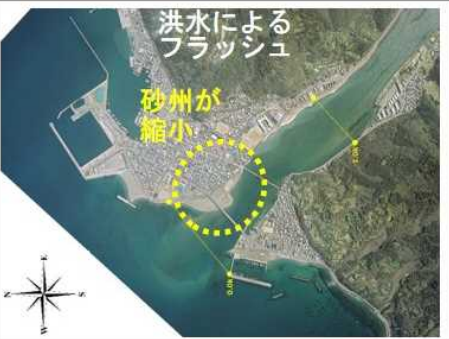
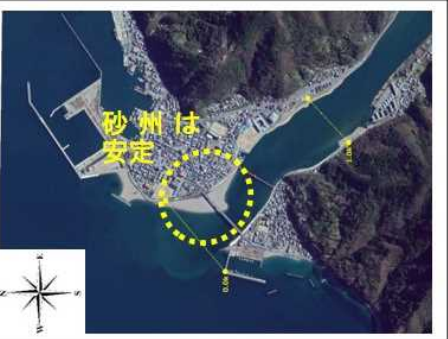
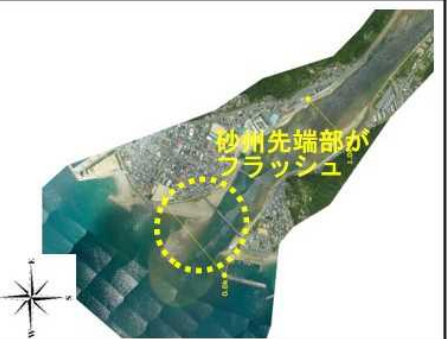
図 5.3 洪水外力と河口砂州の変遷

| 洪水発生状況<br>(平均年最大流量以上) | | 4回(S35,36,38) | | 6回(S40,42,43,44,45,46) | | 20回(S51,54,55,57,62,63,H1,2,5,7) | | 2回(H8,10) | |
|---|--|---|--|---|--|---|--|---|--|
| <p>河口部左右岸に砂浜が形成</p> | | <p>左岸砂州消滅</p> | | <p>砂利採取の減少や複数回の洪水による供給土砂の増加<br/>砂州発達</p> | | <p>洪水による押出し<br/>砂州が下流側へ移動</p> | | | |
| <ul style="list-style-type: none"> <li>・河口部左右岸に砂浜が形成。</li> <li>・左岸側には河道内砂州が形成。</li> </ul> | | <ul style="list-style-type: none"> <li>・砂利採取等による供給土砂減少。</li> <li>・左岸側に船止まり建設。</li> </ul> | | <ul style="list-style-type: none"> <li>・砂利採取の一部禁止や複数回の洪水による供給土砂の増加。</li> </ul> | | <ul style="list-style-type: none"> <li>・複数回発生した洪水による押出しで、砂州が下流側へ移動。</li> </ul> | | | |
| <p>砂州発達</p> | | <p>洪水によるフラッシュ<br/>砂州が縮小</p> | | <p>砂州は安定</p> | | <p>砂州先端部がフラッシュ</p> | | | |
| <ul style="list-style-type: none"> <li>・洪水発生が減少、砂州が発達。</li> </ul> | | <ul style="list-style-type: none"> <li>下記洪水によるフラッシュ発生</li> <li>・H16.8洪水：約3,200m<sup>3</sup>/s(基準地点大洲)</li> </ul> | | <ul style="list-style-type: none"> <li>・洪水発生が減少し、砂州は安定。</li> </ul> | | <ul style="list-style-type: none"> <li>下記洪水によるフラッシュ発生</li> <li>・H30.7洪水：約4,400m<sup>3</sup>/s(基準地点大洲)</li> </ul> | | | |

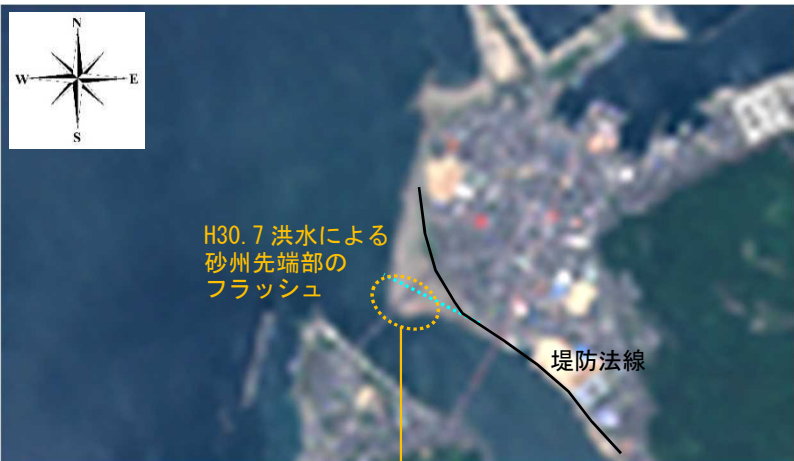
表 5.1 河口砂州のフラッシュ状況

近年、平成 30 年 7 月洪水において砂州がフラッシュされており、砂州の影響による水位のせき上げの被害は確認されていないが、より高い安全性を確保するため、洪水時に確実にかつ早い段階から砂州がフラッシュされるような砂州管理が重要である。

| 撮影状況 | 河口部の状況 |
|---|---|
| 洪水前<br>H30. 6. 28 撮影<br>※衛星写真 | |
| 洪水後<br>H30. 7. 11 撮影<br>※衛星写真 | |

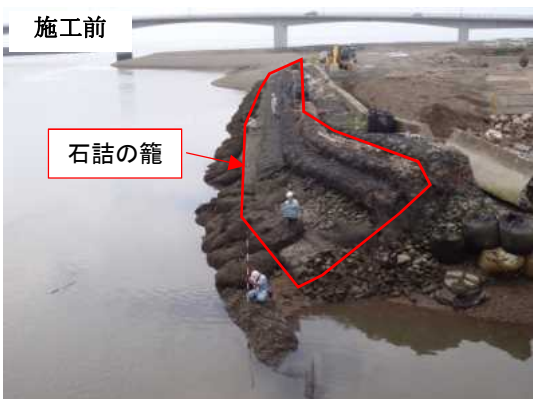
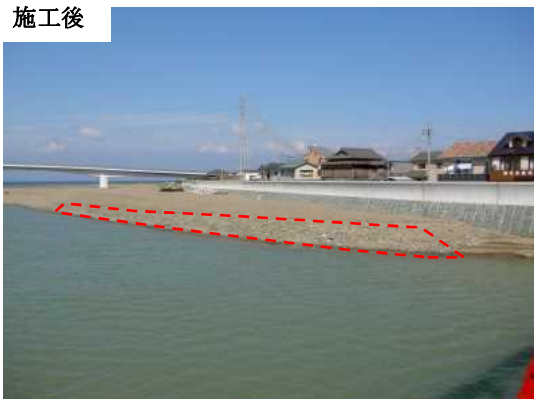
表 5.2 河口砂州の維持管理

| <p>・ H24～H25 年度<br/>洪水時に早い段階から砂州がフラッシュされるよう砂州上流にある石詰の籠を撤去</p> | |
| <p>施工前</p> | <p>施工後</p> |
