# 天竜川水系河川整備基本方針

## 土砂管理等に関する資料（案）

国土交通省 水管理・国土保全局

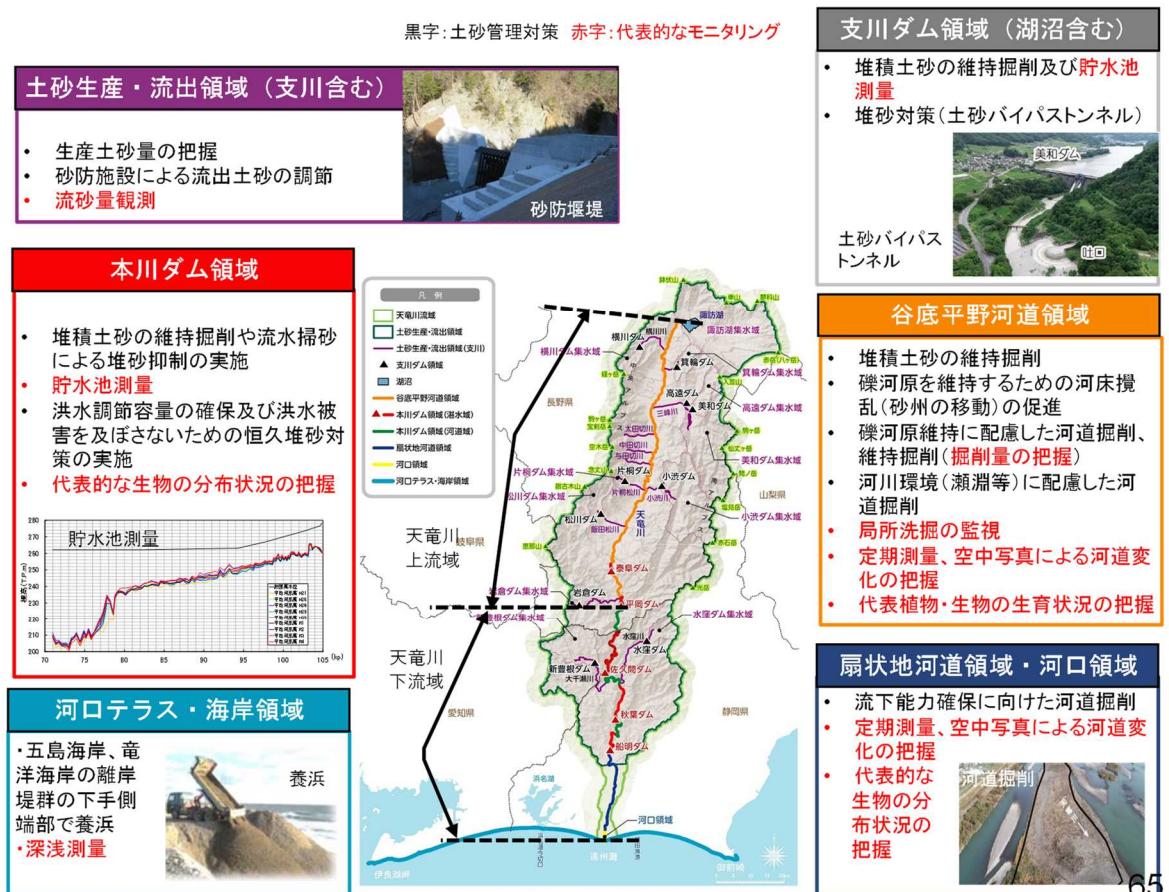
図 1-2：各領域での土砂管理対策及びモニタリング

総合土砂管理計画【第一版】及び検討中の【第二版】で設定された土砂管理目標の達成に向けて、図 1-2 に示す土砂管理対策及びモニタリングを実施している。

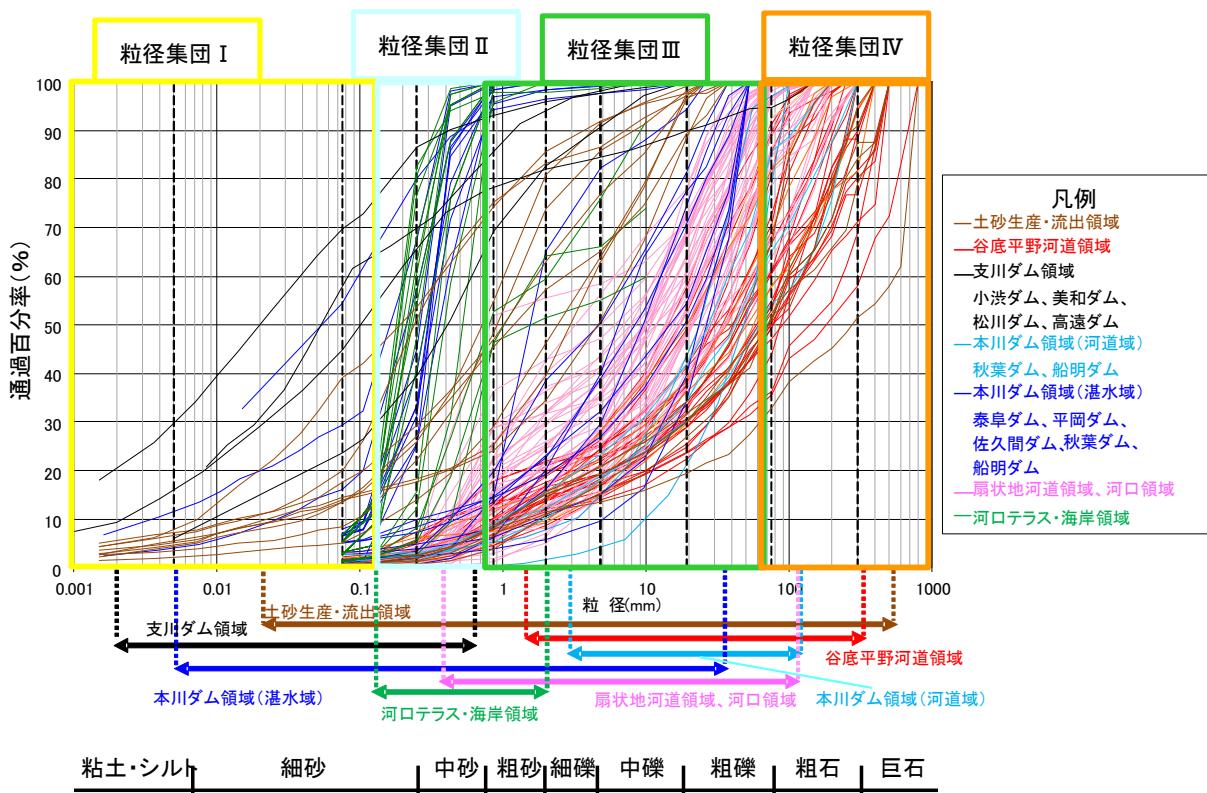
図 1-3 : 各領域の河床材料の粒径加積曲線

天竜川流砂系における粒径集団は表 1-2 に示す 4 区分で整理しており、各領域の主な粒径集団は図 1-3、図 1-4 に示す通り、泰阜ダムより上流の谷底平野河道は粒径集団IVが主成分であり、扇状地河道領域や河口領域は粒径集団II や III が主成分である。また、河口テラス・海岸領域は粒径集団 II が主成分である。

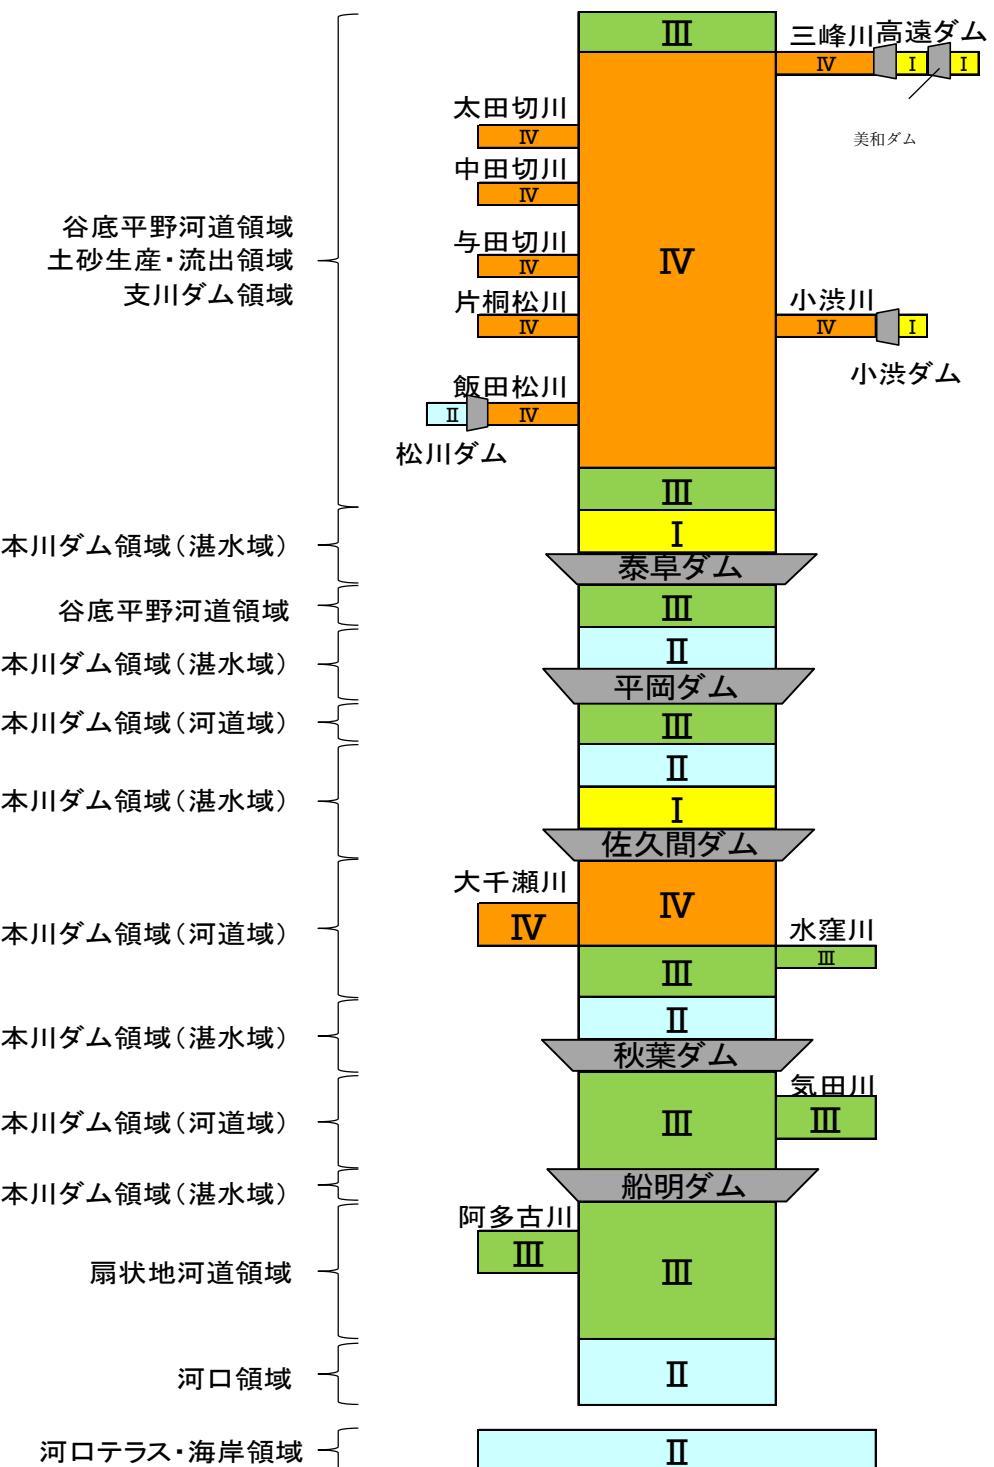
図 1-4 : 各領域の主な粒径集団

扇状地河道領域や河口テラス・海岸領域の主成分である粒径集団 II や III は、本川ダム領域に多く堆砂していることから、土砂移動の連続性確保の観点から、これらの粒径を下流の領域へ流下させるための対策が必要である。

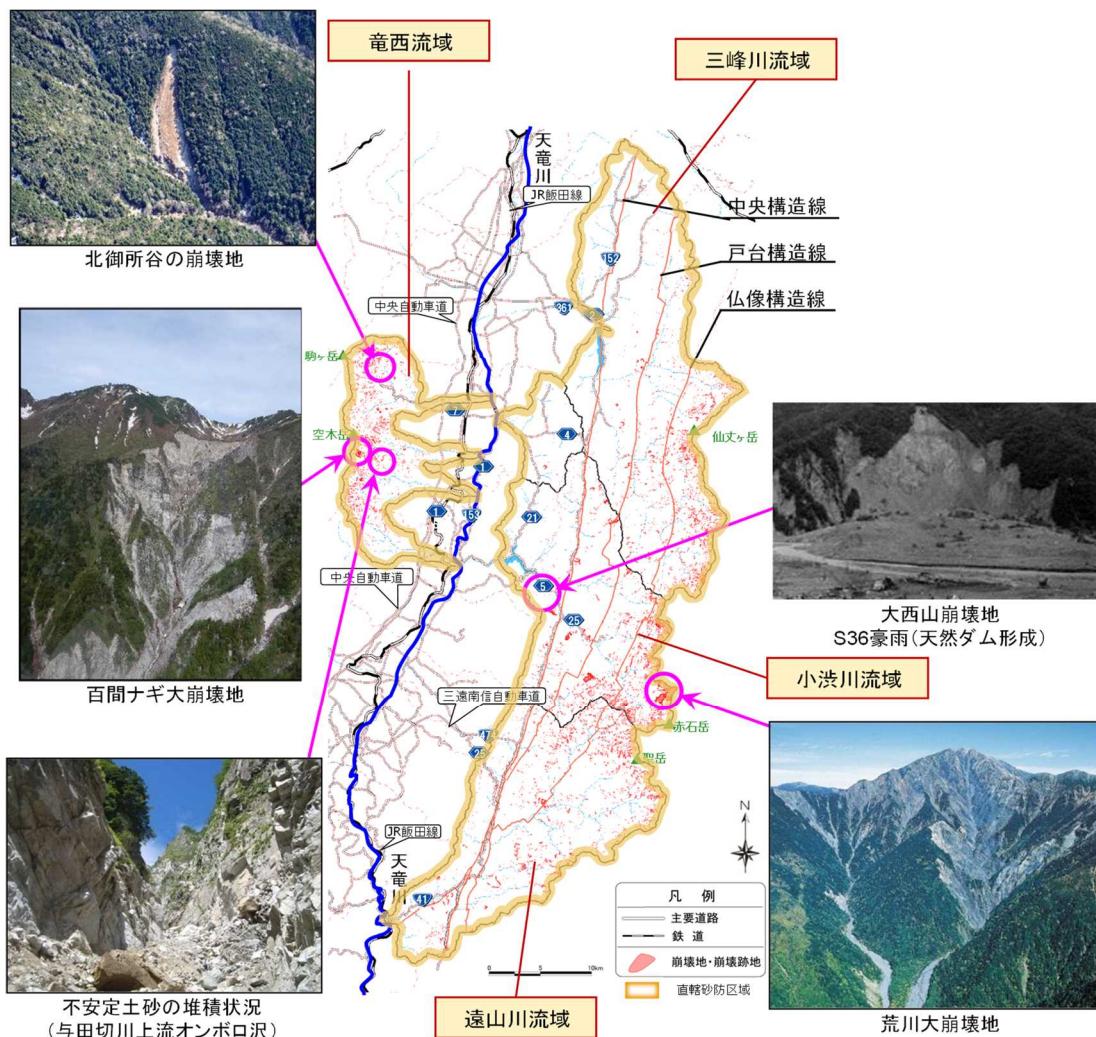
図 2-1：大規模崩落地の分布

中央構造線をはじめ多数の断層が走り、中央アルプスや南アルプスの険しい地形と脆弱な地質のため、百間ナギや荒川大崩壊地をはじめとする多くの大規模崩壊地が存在しており、大量の土砂が土石流となって一気に流下する条件を抱えている（図 2-1 参照）。

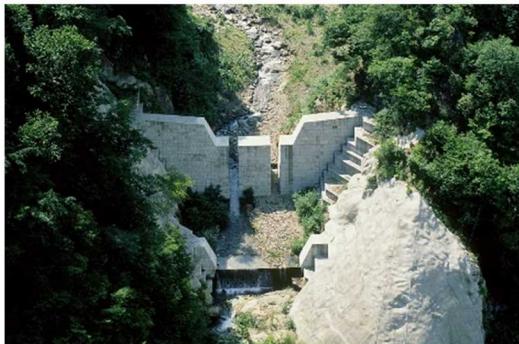
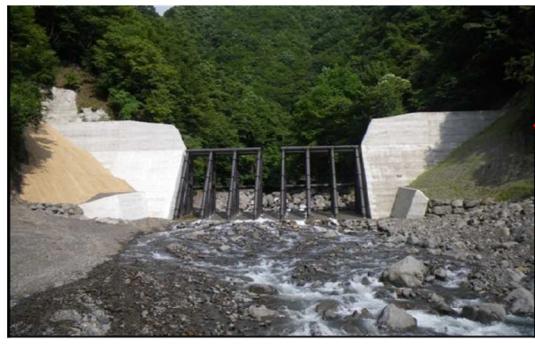
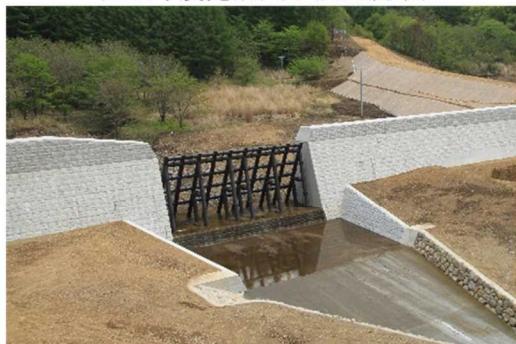
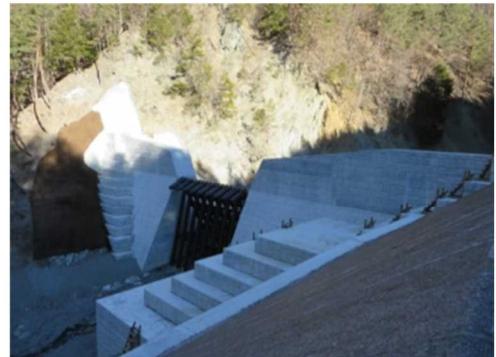
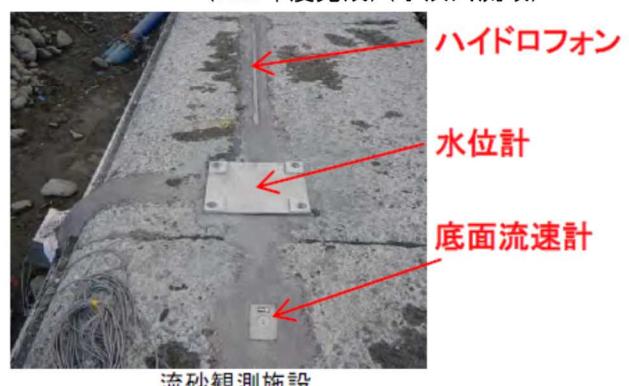
図 2-2：砂防堰堤・流砂観測設備の設置状況

土砂災害を防ぐための砂防施設の整備が進められているが、流域の状況を把握した上で、必要に応じて透過型砂防堰堤を採用している。また、与田切川や小渋川において、ハイドロフォンやトロンメルといった流砂観測施設による流砂量観測を実施している（図 2-2 参照）。

地獄谷 スリット型砂防堰堤  
(H15年度完成)(小渋川流域)

梶谷第4砂防堰堤  
(H21年度完成)(小渋川流域)

藤沢水無 鋼製スリット型砂防堰堤  
(H23年度完成)(三峰川流域)

持社沢砂防堰堤  
(H27年度完成)(小渋川流域)

●ハイドロフォン  
河床に設置されたハイドロフォンによって流砂量を観測。

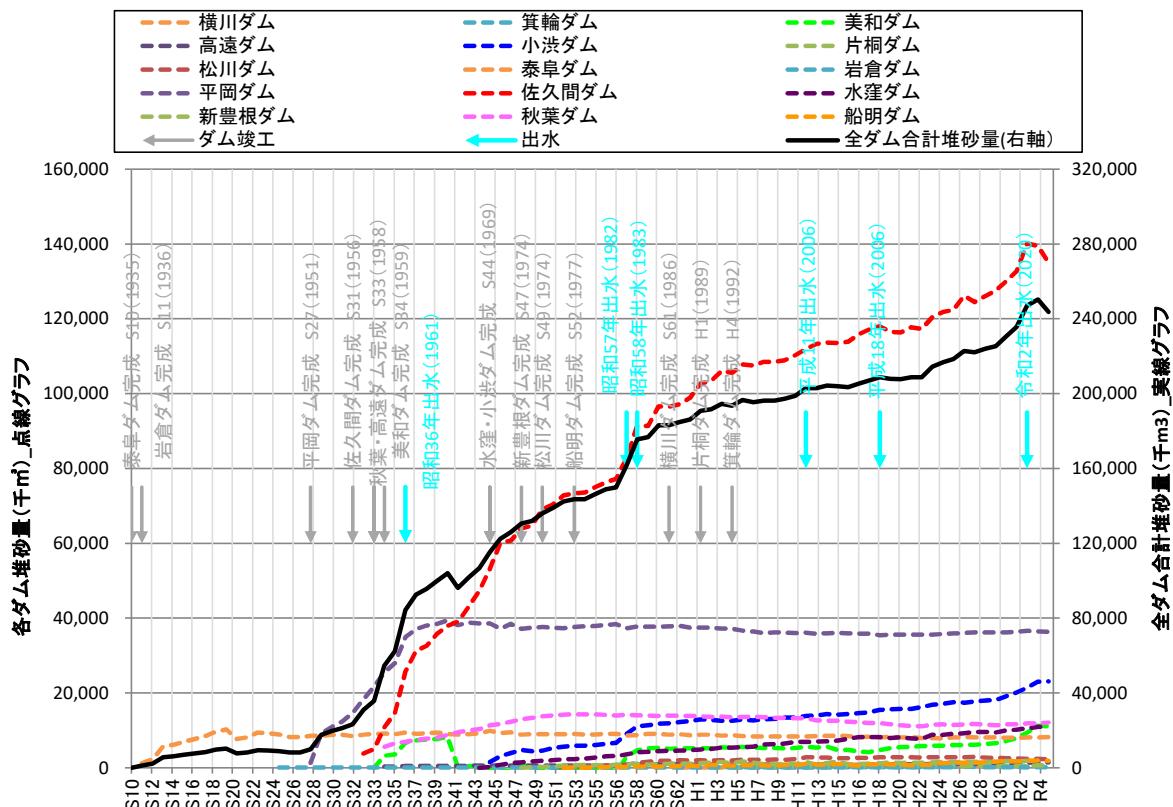
図 3-2：ダム堆砂量の経年変化

ダム領域では、令和 4 年（2022 年）までの全ダムの合計堆砂量は約 2.4 億 m<sup>3</sup> となっており、このうち本川に建設されている佐久間ダムの堆砂量が全堆砂量の約半分を占めている。

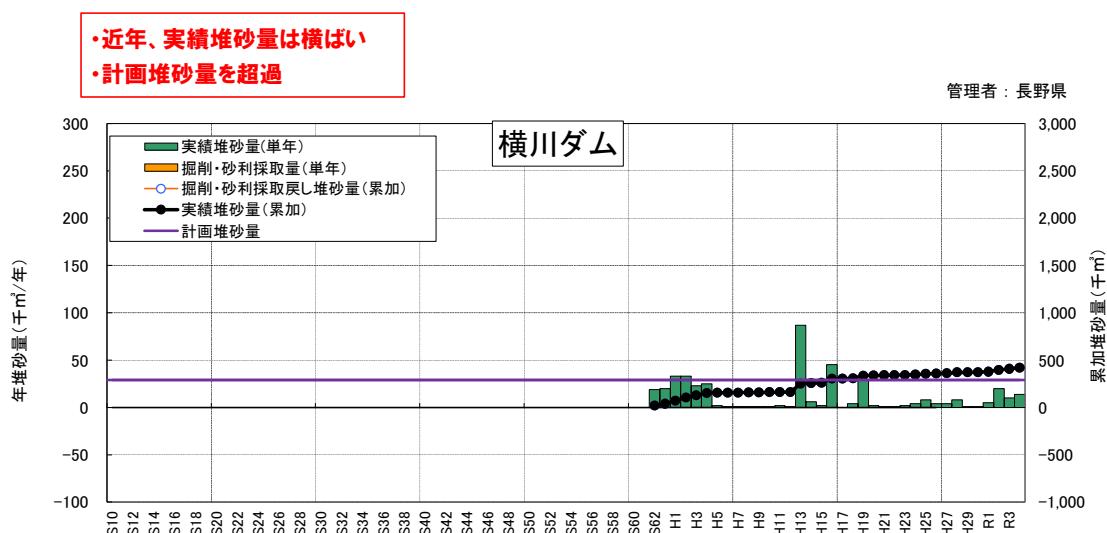
図 3-3：横川ダム堆砂量の経年変化

横川ダム、高遠ダム、美和ダム、小渋ダム、片桐ダム、松川ダムでは実績堆砂量が計画堆砂量を超過していることから、引き続き貯水池測量等のモニタリングと、必要に応じた維持掘削等を実施していく。

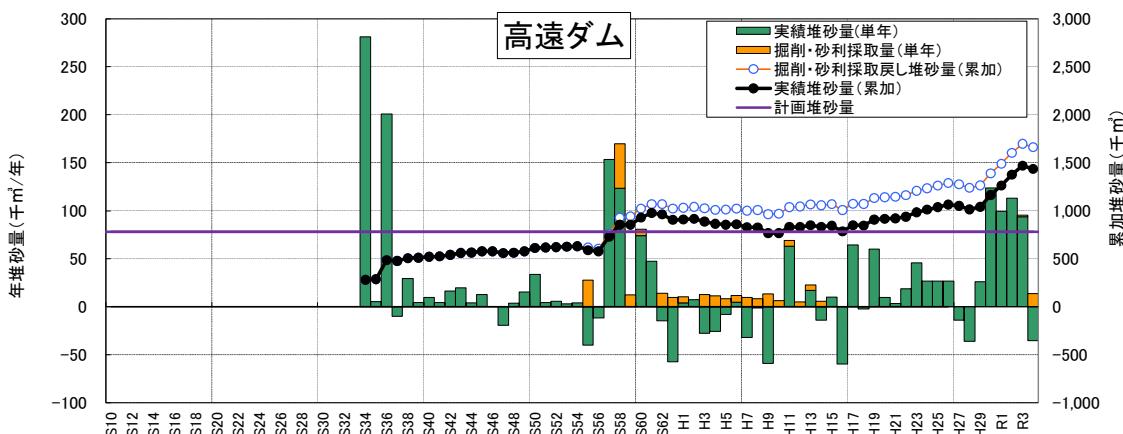
図 3-5：高遠ダム堆砂量の経年変化

- ・大規模出水時に堆砂量が増加
- ・昭和57年以降、砂利採取等により実績堆砂量は横ばいであったが、平成30年以降、出水影響により増加
- ・計画堆砂量を超過

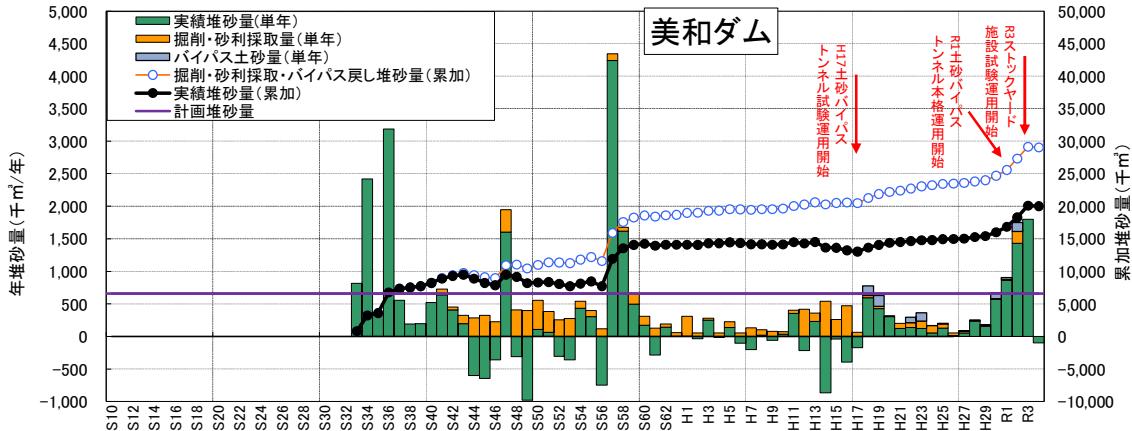
図 3-6：美和ダム堆砂量の経年変化

- ・大規模出水時に堆砂量が増加
- ・昭和58年以降、一定の傾きで堆砂が進行してきたが、平成30年以降、出水影響により増加
- ・計画堆砂量を超過

美和ダムは平成 17 年（2005 年）、小渋ダム、松川ダムは平成 28 年（2016 年）から堆砂対策として土砂バイパストンネルが運用されている。

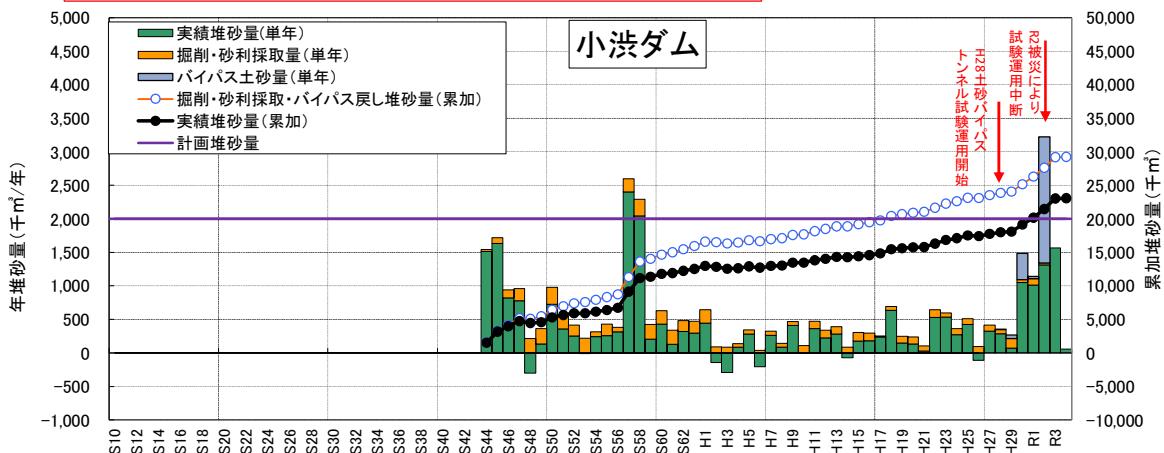
図 3-7：小渋ダム堆砂量の経年変化

- ・堆砂量は近年増加傾向。
- ・平成11年など大規模出水時に堆砂量が増加
- ・計画堆砂量を超過

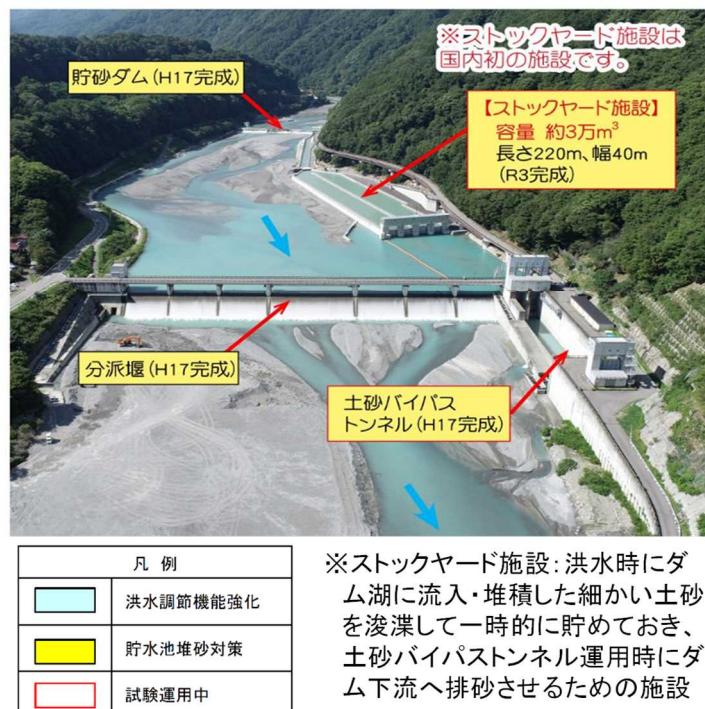
図3-11：美和ダム再開発事業の整備内容

美和ダム再開発事業は洪水調節機能の強化と貯水池堆砂対策を実施するものである。美和ダム貯水池への堆砂を抑制しダム機能の保全を図るため、貯水池堆砂対策として、平成17年（2005年）に土砂バイパストンネル、分派堰、貯砂ダム、令和3年（2021年）にストックヤード施設が完成し、試験運用を行っている。図3-11に、これまでの整備内容を示す。

- (1) 洪水調整機能の強化
  - ・堆砂掘削
  - ・利水容量の一部振替
- (2) 貯水池堆砂対策(洪水調節機能の恒久的な保全)
  - ・土砂バイパストンネル
  - ・ストックヤード施設(湖内堆砂対策施設)

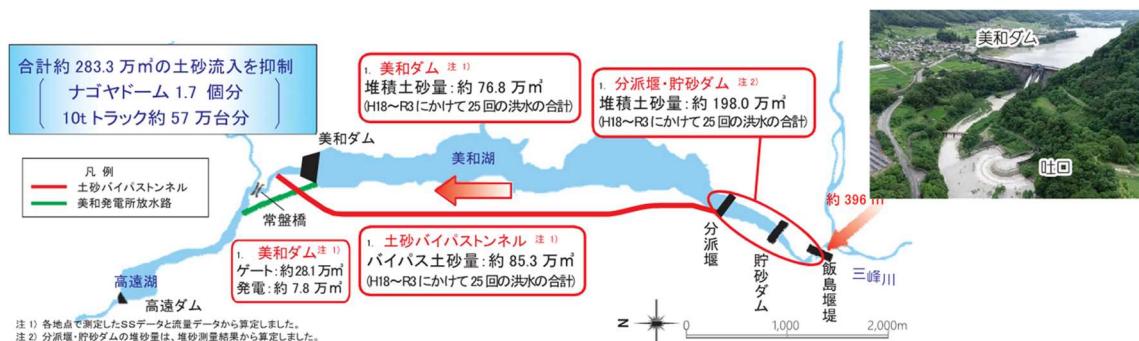
図3-12：美和ダム再開発事業の整備効果

図3-12に、整備効果をまとめた。平成17年（2005年）から令和3年（2021年）の間に約85.3万m<sup>3</sup>の細粒分の土砂をダム下流へ流下するとともに、分派堰・貯砂ダムにおいて砂利や砂など約198万m<sup>3</sup>を捕捉している（これらの土砂は砂利採取等により除去）。これらの土砂は、施設完成以前は美和ダムに流入していたもので、事業前に比べ約283.3万m<sup>3</sup>の土砂流入を防いだことになる。

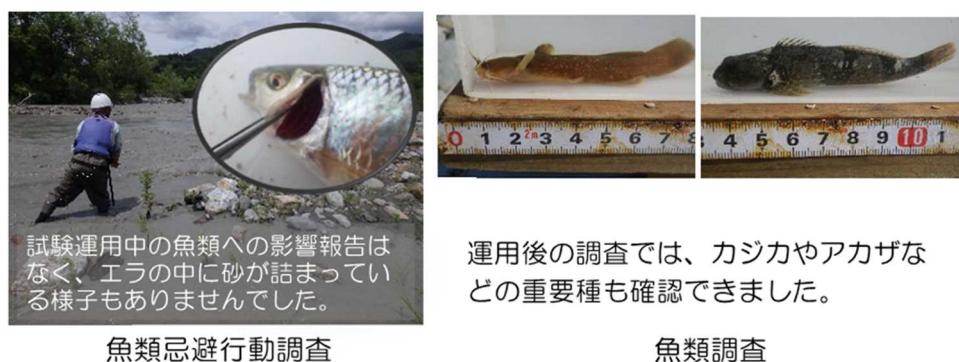
図3-13：美和ダム再開発事業のモニタリング

土砂バイパストンネルとストックヤード施設の運用（運用確実性）と施設影響（施設機能維持）、環境影響（物理環境、水環境、生物環境）を把握するため、モニタリングを実施している。モニタリングの様子を図3-13に示す。

土砂バイパストンネルの試験運用（平成17年（2005年）～平成30年（2018年））と合わせて実施したモニタリング調査では、土砂バイパストンネルの運用による長期的な下流河川環境への影響は、ほとんど確認されなかった。

ストックヤード施設運用前の平成30年（2018年）～令和2年（2020年）のモニタリング調査結果と、令和3年（2021年）からのモニタリング調査結果を比較することにより、堆砂対策施設の影響の評価と運用方法を検討している。

ストックヤード施設の試験運用におけるモニタリング結果では、濁度の異常上昇や溶存酸素量(DO)の極端な低下、魚類の斃死個体は確認されていない。また、付着藻類や底生動物、魚類調査でも特に異常は見られず、生物への影響は確認されていない。

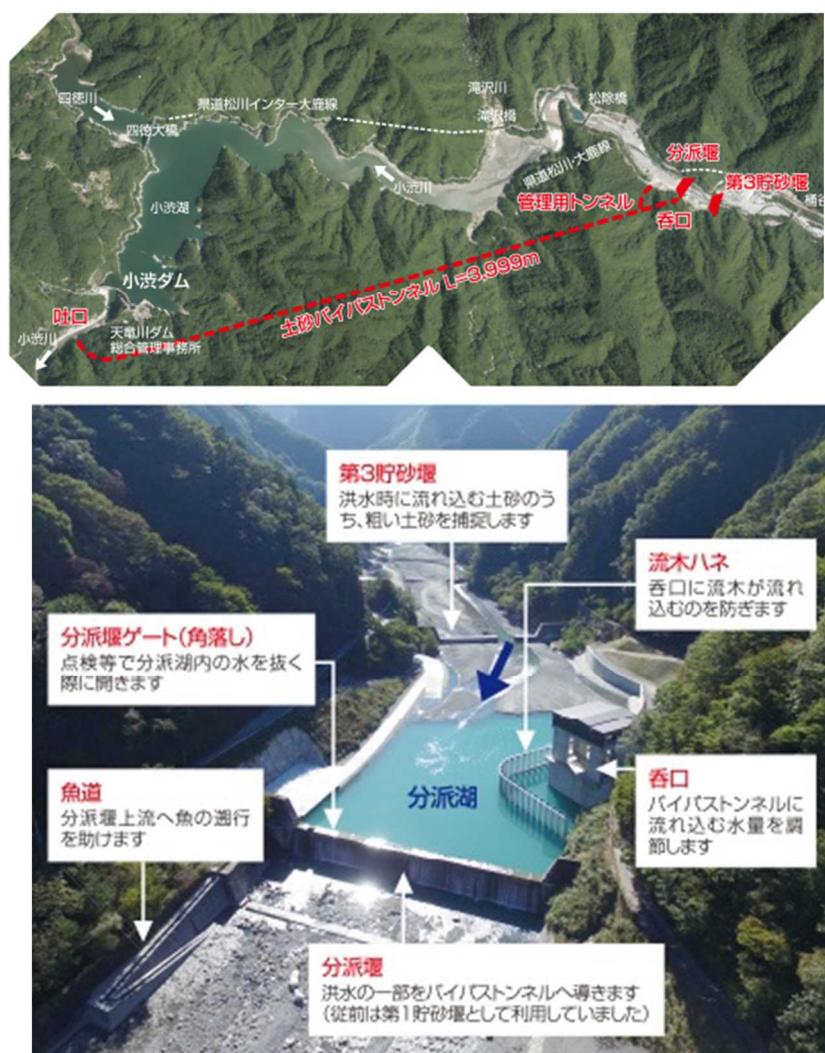
図 3-14：小渋ダム堰堤改良事業の整備内容

小渋ダム堰堤改良事業では、貯水池堆砂の進行抑制、ダム下流河道の環境改善のため、土砂バイパス施設（トンネル、呑口、吐口、分派堰）と貯砂堰を整備している。

平成 18 年（2006 年）に第 3 貯砂堰、平成 27 年（2015 年）に土砂バイパストンネル、平成 28 年（2016 年）に呑口関連施設と吐口関連施設が完成し、試験運用を開始した。土砂バイパストンネルについては、令和 2 年（2020 年）7 月出水で破損したため、運用を一時休止していたが、令和 5 年（2023 年）5 月に災害復旧工事が完了し、6 月から試験運用を再開している。図 3-14 に、これまでの整備内容を示す。

- ・土砂バイパス施設（トンネル、呑口、吐口、分派堰）の建設
- ・第3貯砂堰の建設

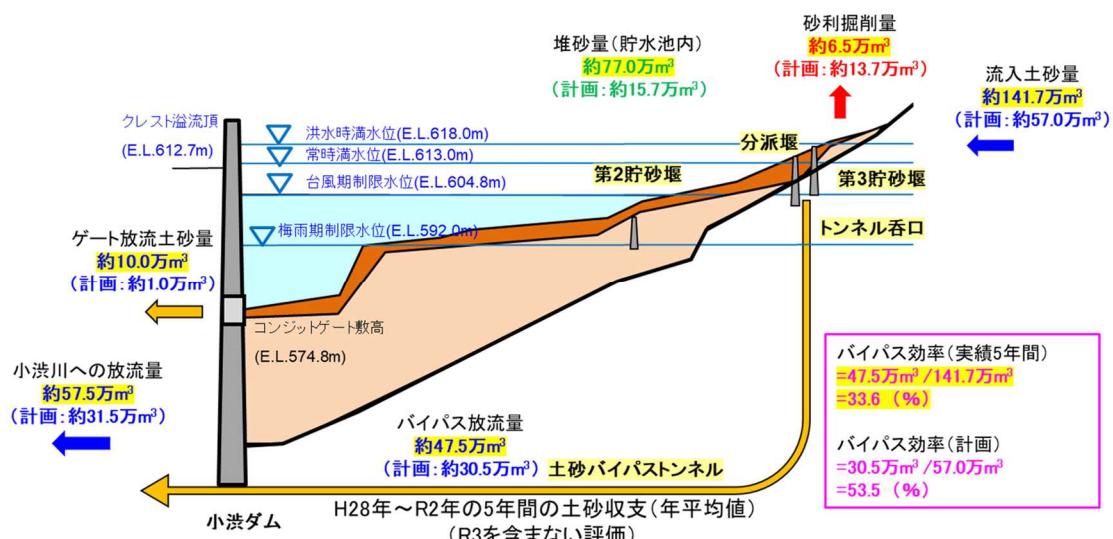
図 3-15：小渋ダム堰堤改良事業の整備効果

図 3-15 に、整備効果をまとめた。土砂バイパス施設は平成 28 年（2016 年）から令和 2 年（2020 年）までに 11 回運用され、5 年間の年平均バイパス土砂量は約 47.5 万  $m^3$  であった。この量は、計画の約 30.5 万  $m^3$ （年期待値）以上を土砂バイパス施設により下流へ流下させていることになる。

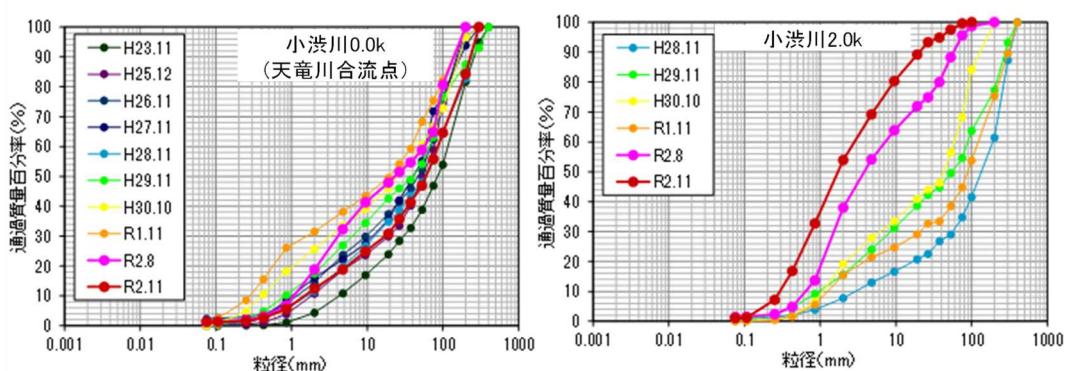
図 3-16：小渋ダム堰堤改良事業のモニタリング

ダム下流の河床材料の変化について、図 3-16 に示す。土砂バイパストンネル運用後の平成 29 年（2017 年）以降、全地点で粒径がやや細くなっていることが明らかとなった。

モニタリング調査の結果をまとめると、インパクト（土砂バイパス施設の運用）を受け、物理環境及び生物環境は、ダム建設以前の天竜川の状態（出水時の流量及び供給土砂量が多く、河道や河床の攪乱が大きな状態）に向かって変化していると考えられる。

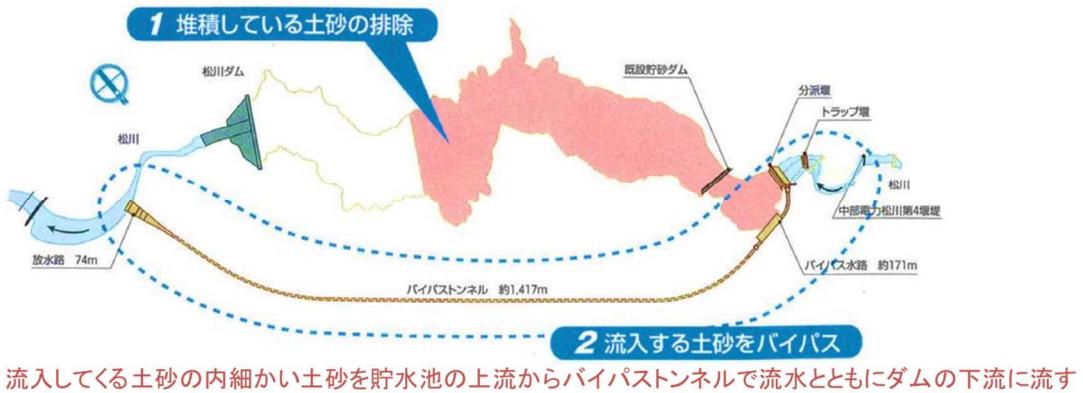
図 3-17 : 松川ダム再開発事業の概要図

松川ダム再開発事業は貯水池に堆積している土砂を掘削により排除し、貯水池の機能を回復するとともに、予備放流を解消し洪水防御の機能を高めるため、新たに貯水容量を増加させる。また、流入してくる土砂のうち細かい土砂を、貯水池の上流からバイパストンネルで流水とともにダムの下流に流す。図 3-17 に、松川ダム再開発事業の概要を示す。

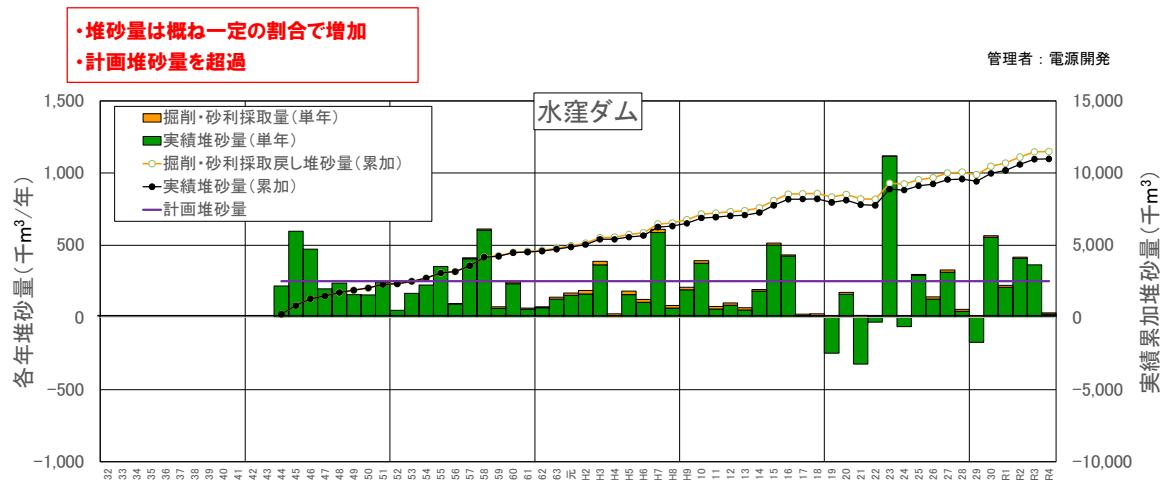
図 3-18：水窪ダム堆砂量の経年変化

水窪ダムでは実績堆砂量が計画堆砂量を超過していることから、引き続き貯水池測量等のモニタリングと必要に応じた維持掘削等を実施していく。

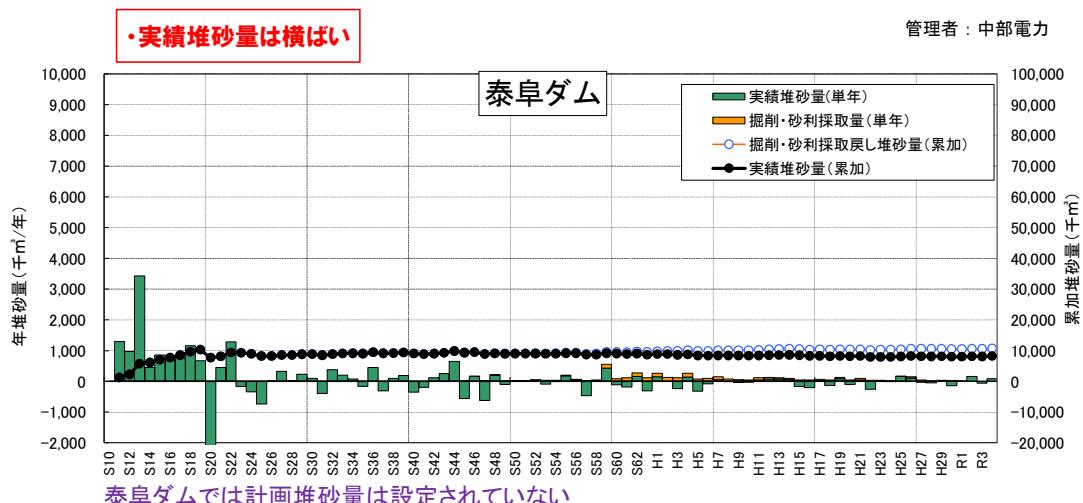
図3-20：泰阜ダム堆砂量の経年変化

泰阜ダム、平岡ダムでは流水掃砂を促進し、堆砂を抑制している。

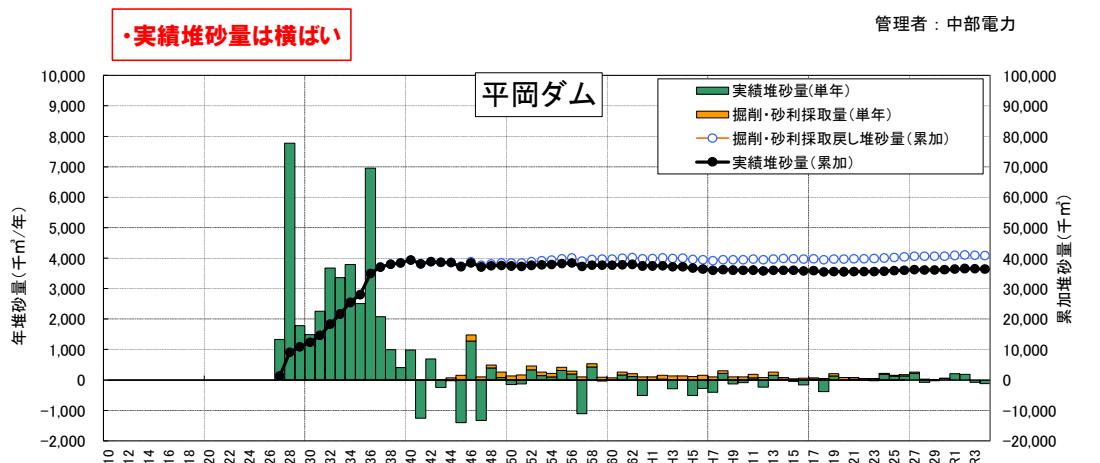
図 3-21：平岡ダム堆砂量の経年変化

平岡ダムでは計画堆砂量は設定されていない

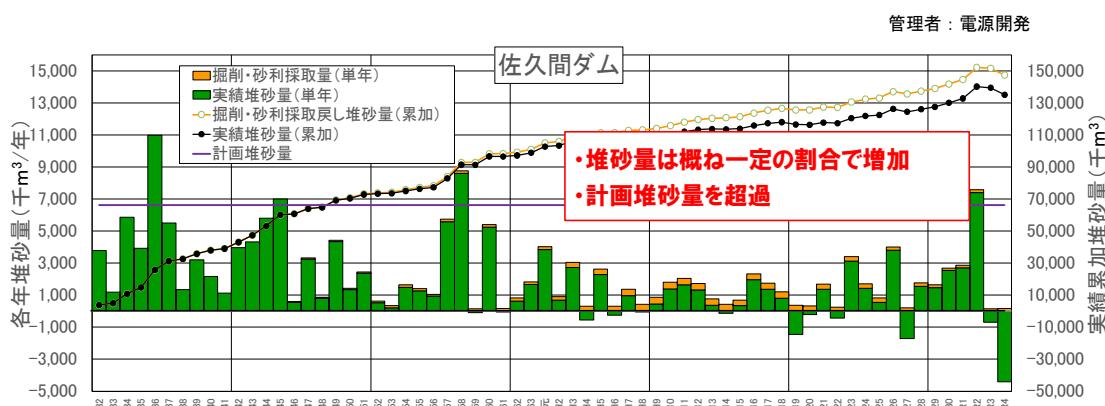
図 3-22：佐久間ダム堆砂量の経年変化

佐久間ダムでは実績堆砂量が計画堆砂量を超過していることから、昭和40年代から堆積土砂の掘削を実施している。昭和45年（1970年）相当河床の維持を目指しているが、現在、一部を除き未達成である。掘削土砂に対しては堆砂肩より下流の死水容量への移送や土捨場への搬出などの対策を実施している。

また、平成21年（2009年）より、天竜川中下流部の洪水防御のため、佐久間ダムにおいて新たに洪水調節機能を確保し、また、恒久的な堆砂対策を実施することにより土砂移動の連続性を確保し、貯水池の保全を図るとともに海岸侵食の抑制等を目指す「天竜川ダム再編事業」の建設事業に着手している。

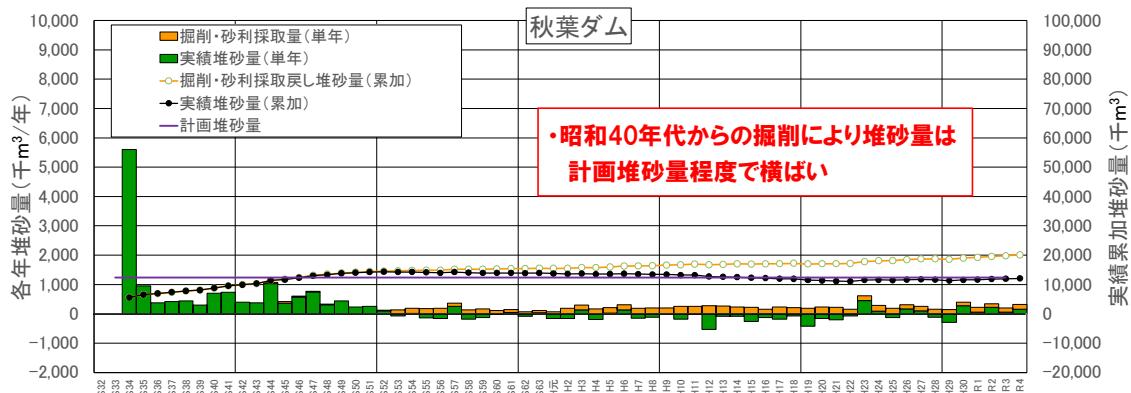
図 3-23：秋葉ダム堆砂量の経年変化

秋葉ダムでは、昭和46年（1966年）に実績堆砂量が計画堆砂量を超過したが、昭和40年代から堆積土砂の掘削を実施しており、平成16年（2004年）以降はそれまでに達成した昭和43年（1968年）相当河床の維持を目的に維持掘削に移行している。

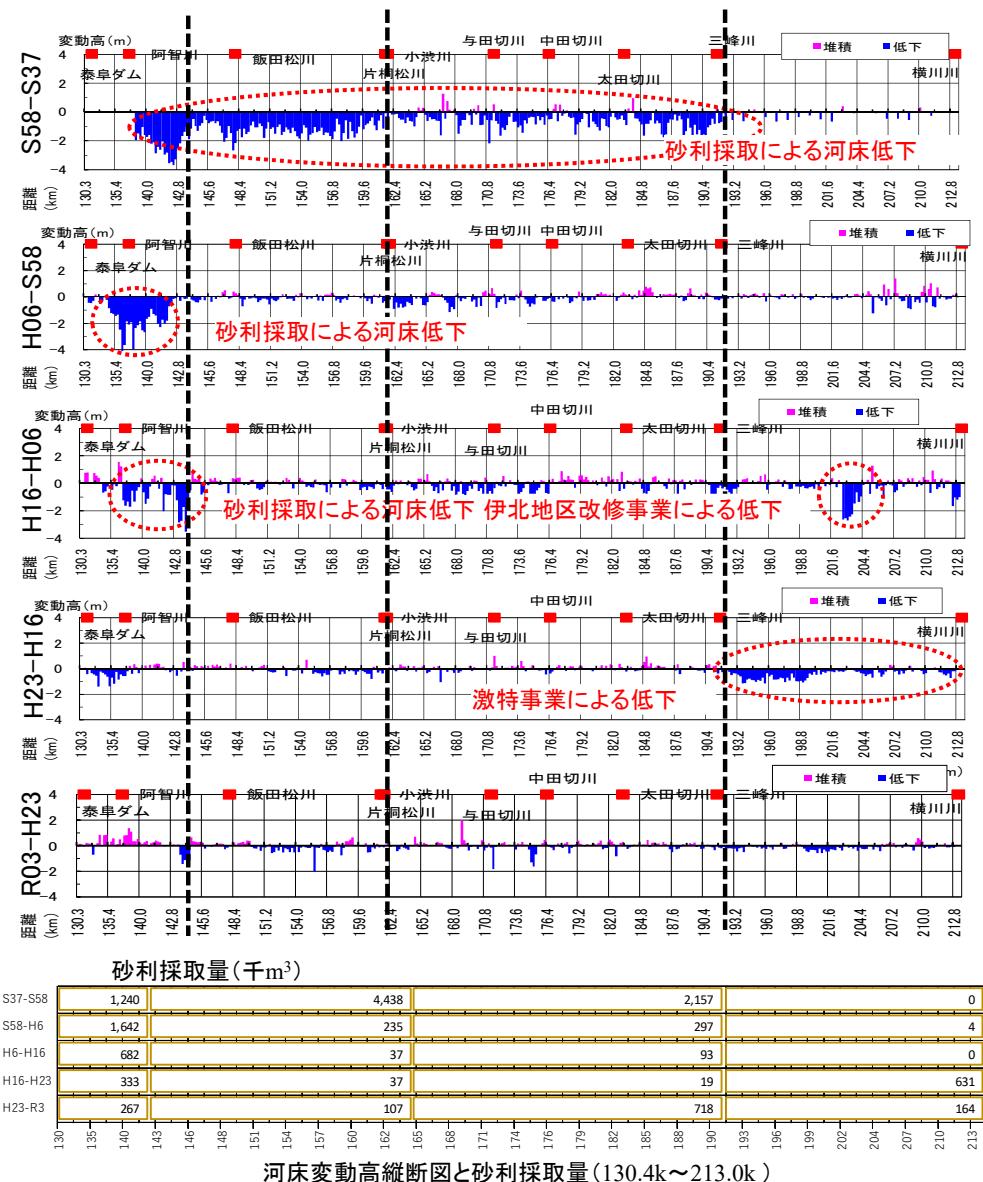
図 4-1 : 河床変動高縦断図と砂利採取量 (130.4k~213.0k)

泰阜ダム (130.8k) から三峰川合流点 (191.6k) までの区間は、昭和 40 年代から昭和 50 年代前半にかけて、砂利採取に伴い河床低下が進行した。

その後、全川的な砂利採取は終了したが、泰阜ダム (130.8k) から 144.2k より下流区間では砂利採取が続いたため、平成 16 年 (2004 年) 頃まで河床低下が継続した。

三峰川合流点 (191.6k) より上流では、平成 18 年 (2006 年) の災害を受けて実施した激特事業による河床掘削により、河床が低下した。

平成 23 年 (2011 年) 以降は、全川的に大きな河床変化は生じていない。

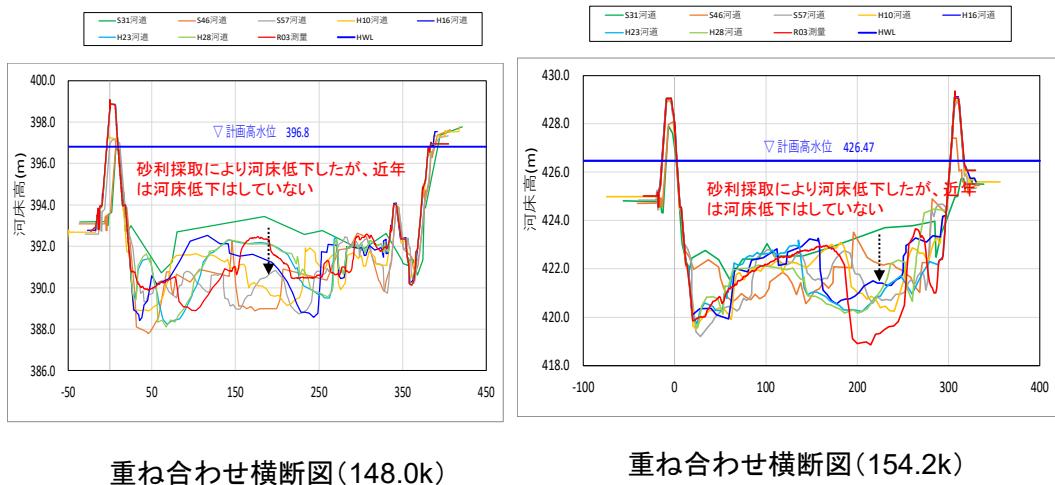
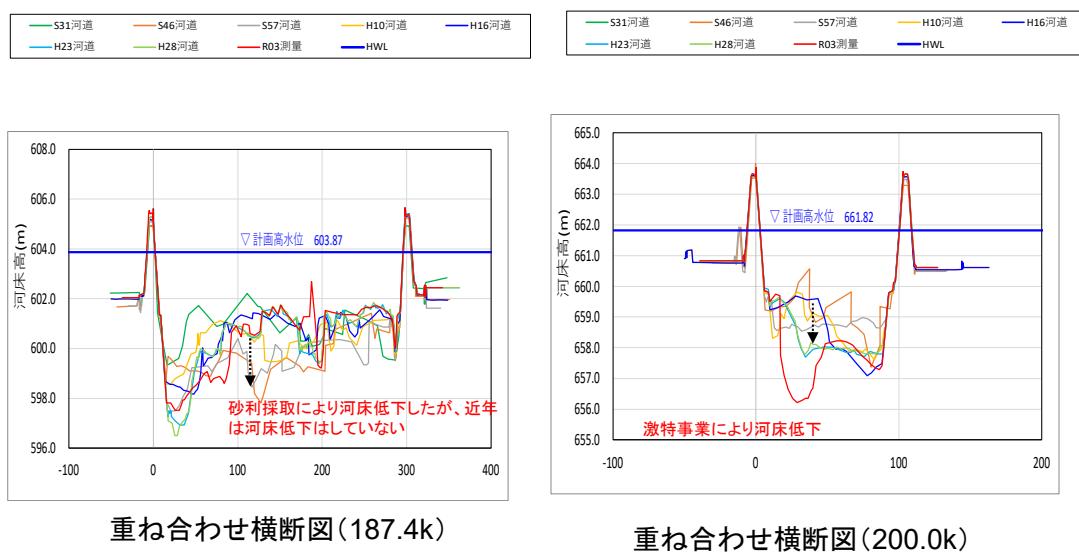
図 4-2：重ね合わせ横断図

図 4-1 に河床変動高縦断図と砂利採取量を、図 4-2 に重ね合わせ横断図を示す。

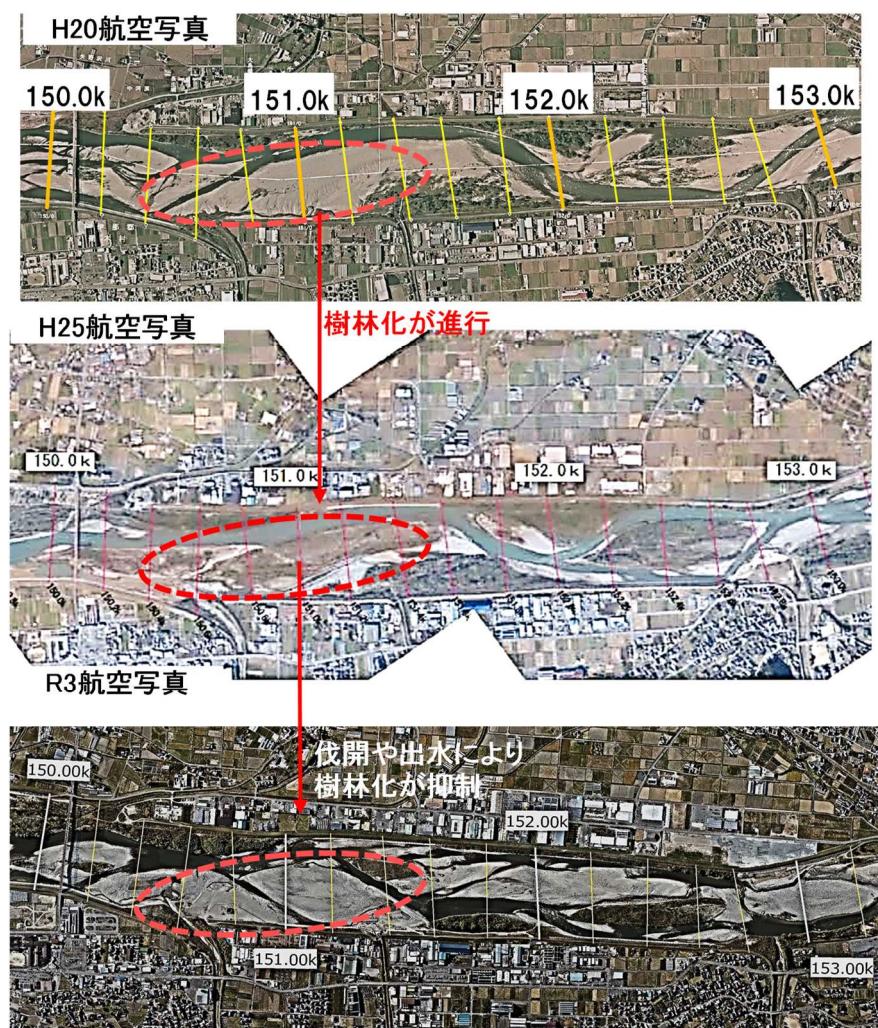
図 4-3 : 樹林化の変遷

平成元年（1989 年）以降、樹林化の進行が見られ平成 28 年（2016 年）には樹林化率が 15% となつたが、「防災・減災、国土強靭化のための 3 か年緊急対策」での樹木伐開や、近年の大規模出水等の影響により、令和 3 年（2021 年）時点では樹林化面積が減少している。

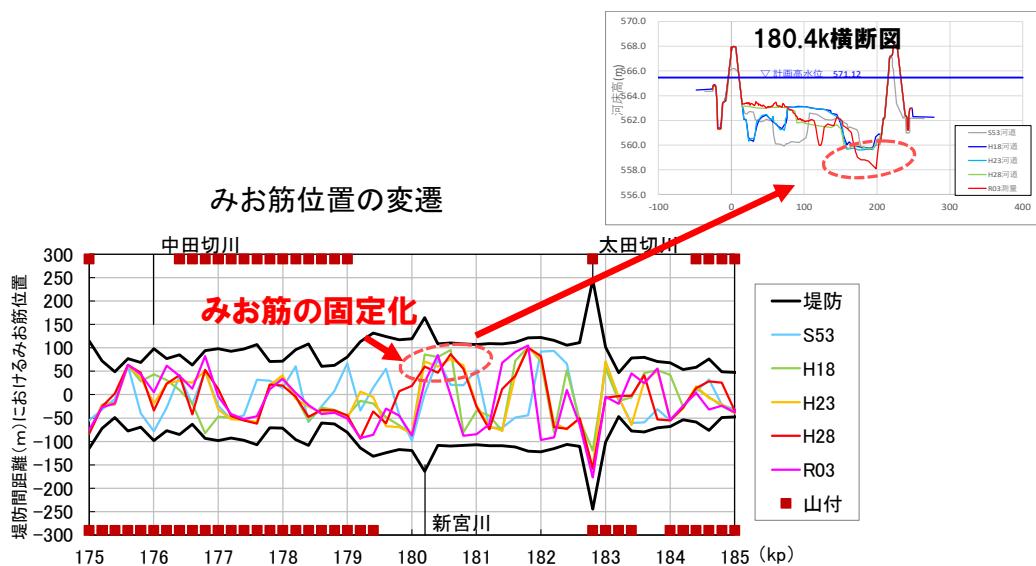
図 4-5：みお筋位置の変遷と局所洗堀

河道内では、みお筋や砂州の固定化がみられたため、流下能力確保のための河道掘削では、年平均最大流量で冠水する高さに砂州の切り下げを実施し、出水による冠水頻度を高め、砂礫河原が継続的に維持される環境を保全している。

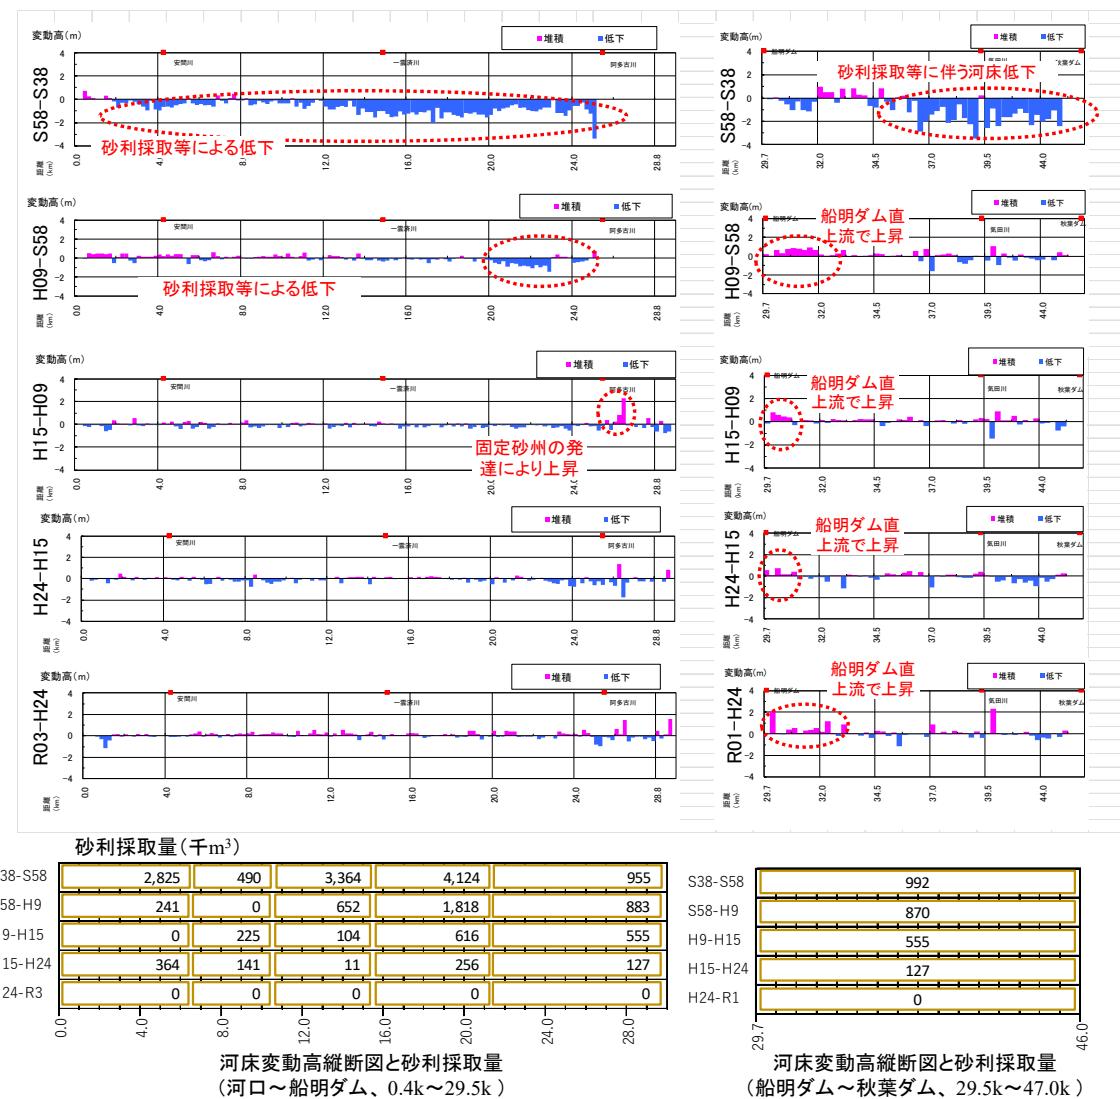
図 5-1：河床変動高縦断図と砂利採取量

河口～船明ダム区間は、昭和 38 年（1963 年）～昭和 58 年（1983 年）頃までは砂利採取の影響により全川的に河床低下傾向であるが、昭和 58 年（1983 年）からは安定化傾向である。

船明ダム～秋葉ダム区間は、昭和 38 年（1963 年）～昭和 58 年（1983 年）頃までは砂利採取の影響により河床低下傾向であるが、その後は安定化傾向である。ただし、船明ダム直上流では、ダム建設の影響により堆砂傾向となっている。近年、砂利採取は実施されていない。

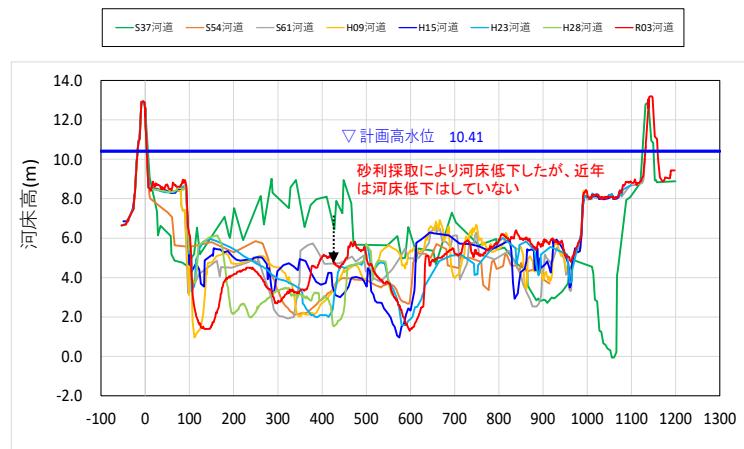
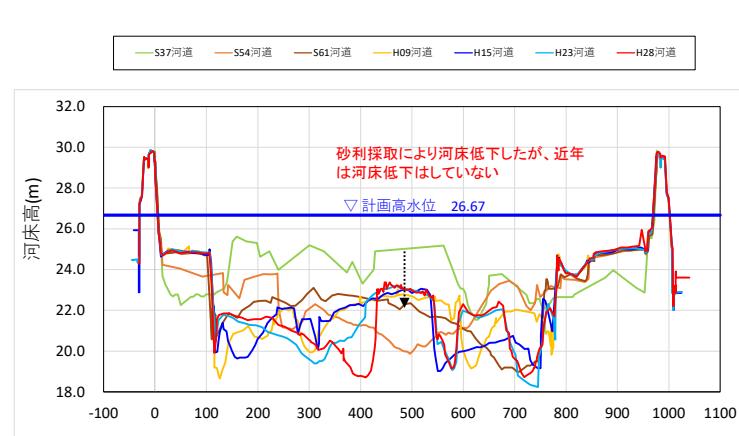
図 5-2 : 重ね合わせ横断図

図 5-1 に河床変動高縦断図と砂利採取量を、図 5-2 に重ね合わせ横断図を示す。

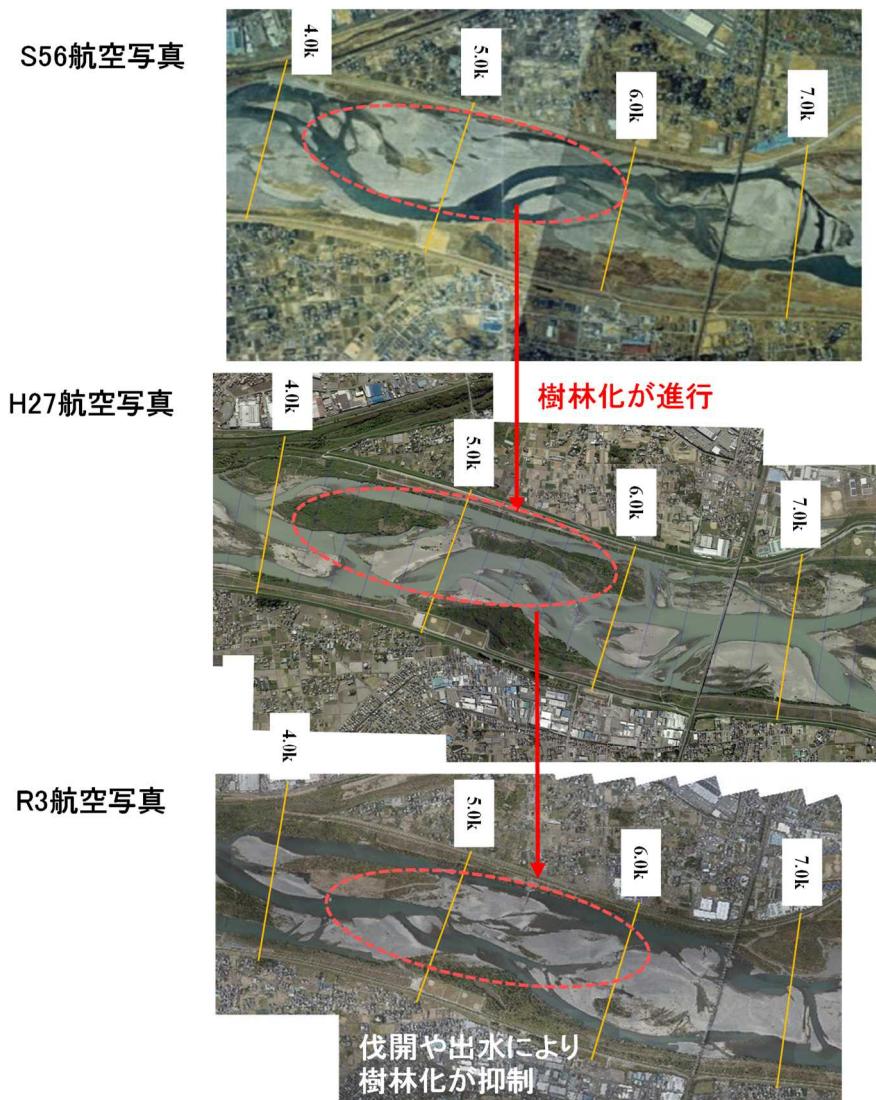
図 5-3：樹林化の変遷

平成 8 年（1996 年）以降、樹林化の進行が見られ平成 28 年（2016 年）には樹林化率が 36% となつたが、「防災・減災、国土強靭化のための 3 か年緊急対策」での樹木伐開や、近年の大規模出水等の影響により、令和 3 年（2021 年）時点では樹林化面積が減少している。
