# 天竜川水系河川整備基本方針

## 土砂管理等に関する資料（案）

国土交通省 水管理・国土保全局

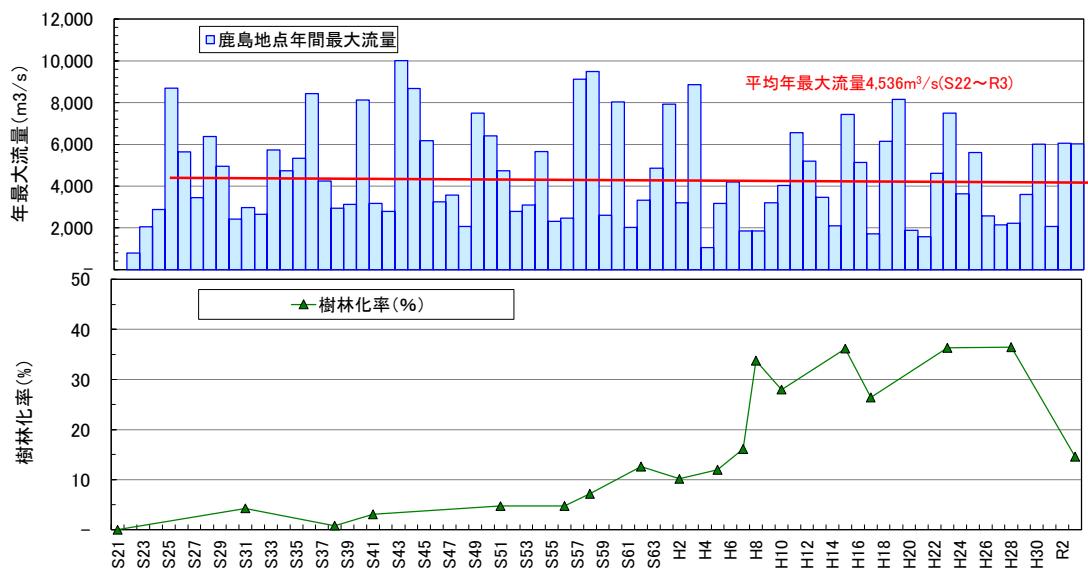
図 5-4：年最大流量と樹林化率

平成 8 年（1996 年）以降、樹林化の進行が見られ平成 28 年（2016 年）には樹林化率が 36% となつたが、「防災・減災、国土強靭化のための 3 か年緊急対策」での樹木伐開や、近年の大規模出水等の影響により、令和 3 年（2021 年）時点では樹林化面積が減少している。

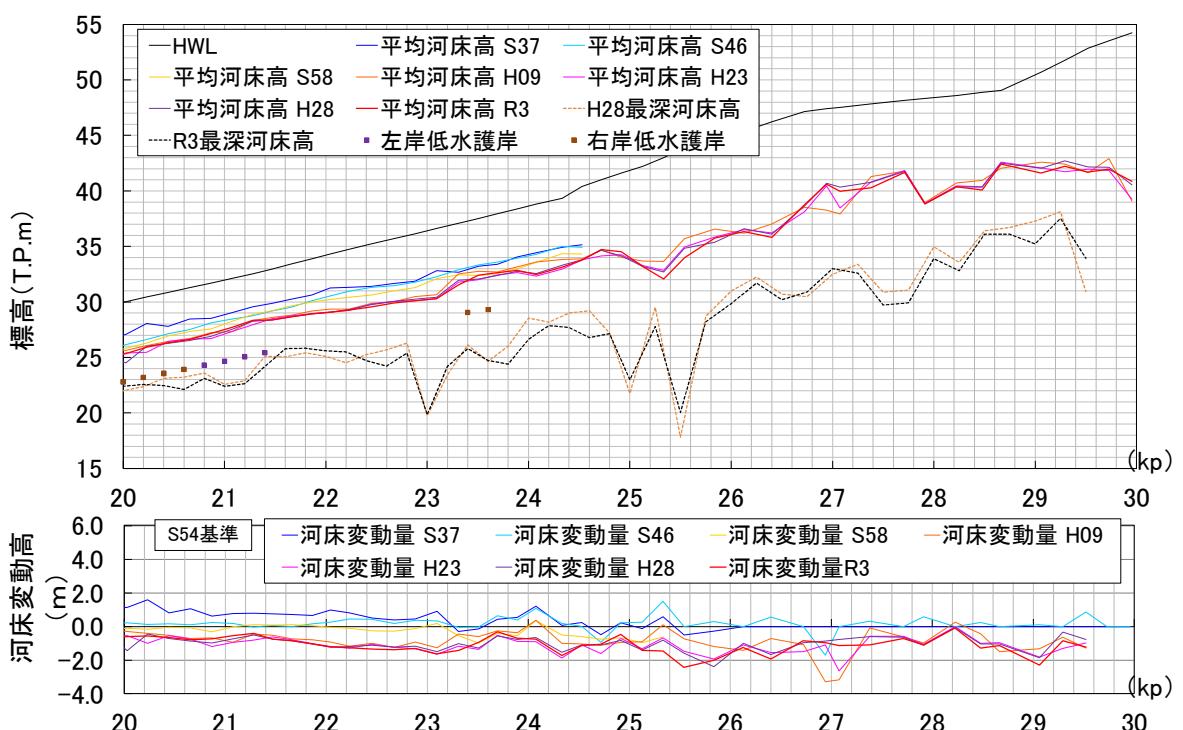
図 5-5：河床高縦断図

また、河床高縦断図みると、20k より上流において局所洗掘が発生していることから、局所洗掘に対する対策を実施している。

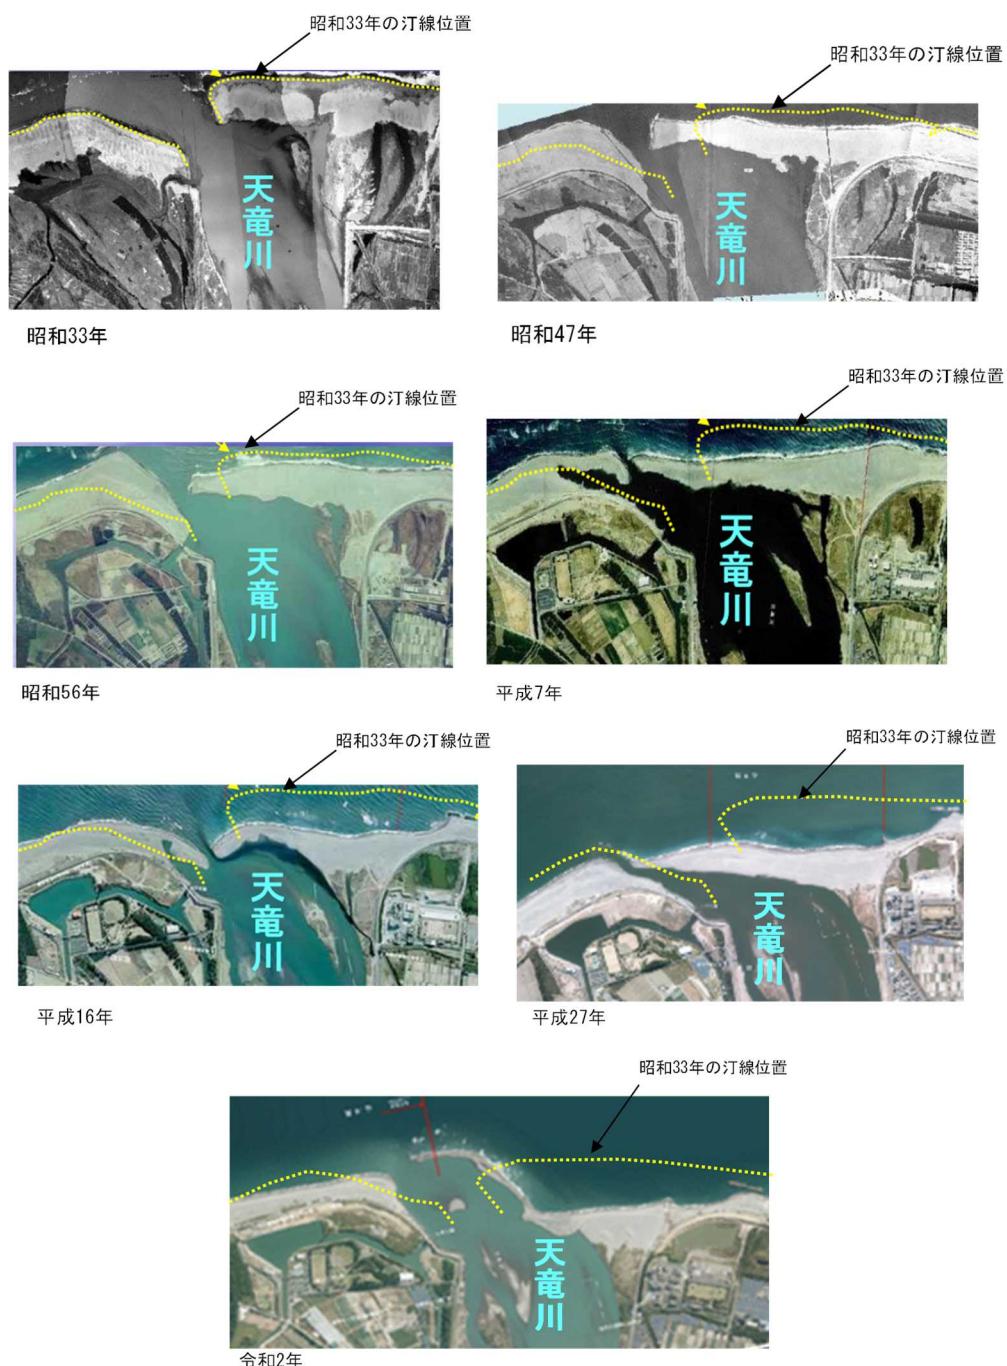
図 6-1：河口テラス領域の変化状況

図 6-1 に、昭和 33 年（1958 年）以降の河口テラス領域の航空写真を示す。河口砂州の位置が河道内に後退していることから、天竜川上流から海岸へ流下する土砂量の減少等により、河口テラスが縮小していると考えられる。

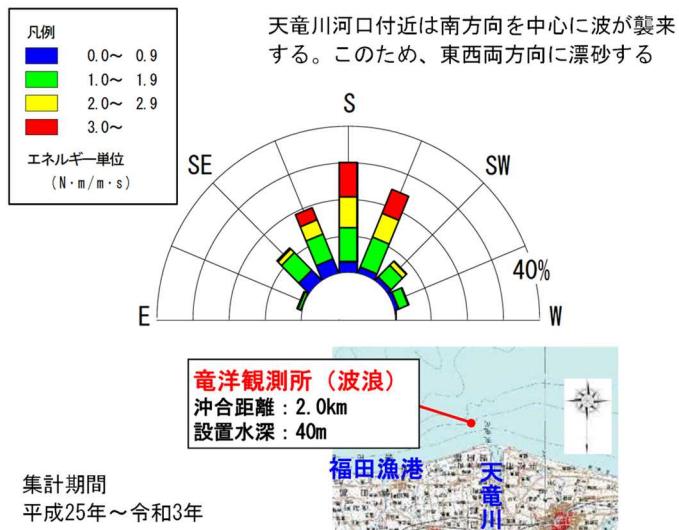
図 6-2：波高波向頻度図

天竜川河口付近は南方向を中心に波が襲来するため、出水によるフラッシュと、非出水期の沿岸漂砂により河口砂州の開口部幅、位置が変化している。

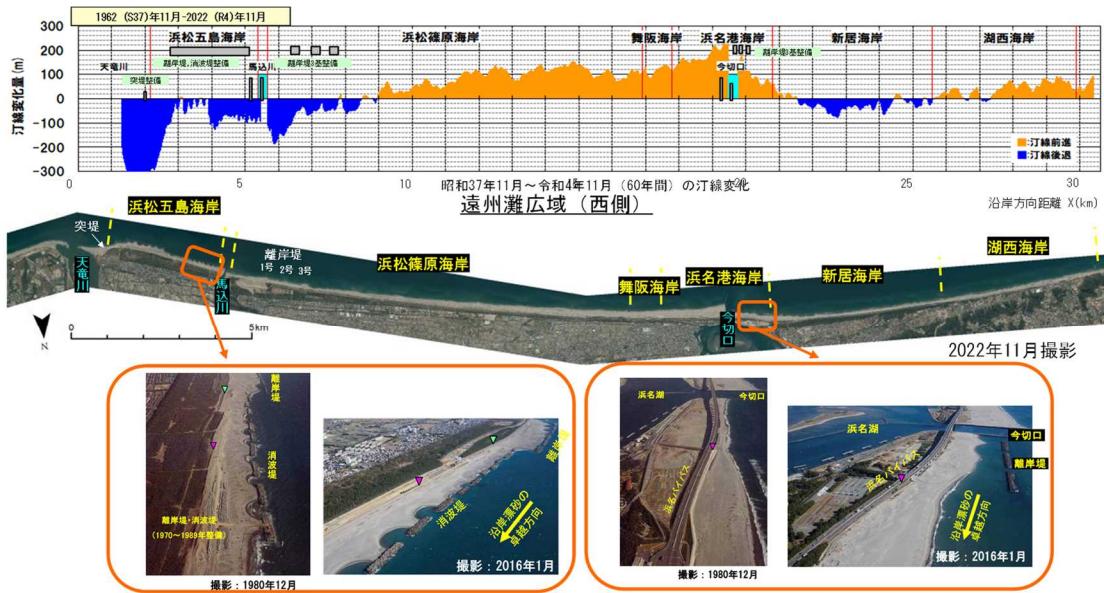
図 6-3：天竜川から西側の海岸汀線の変遷

天竜川から西側の海岸汀線は、天竜川河口に近い範囲では後退、浜松篠原海岸の 3 号離岸堤より西側から今切口にかけては、今切口導流堤整備や養浜の実施により前進、新居海岸では後退、湖西海岸では安定している状況といえる。

昭和 40 年代から 50 年代にかけて、五島海岸では侵食対策として離岸堤の整備が行われた。近年は海岸侵食に対し、離岸堤の整備に加え養浜を実施しており、海岸汀線が回復傾向となっている。

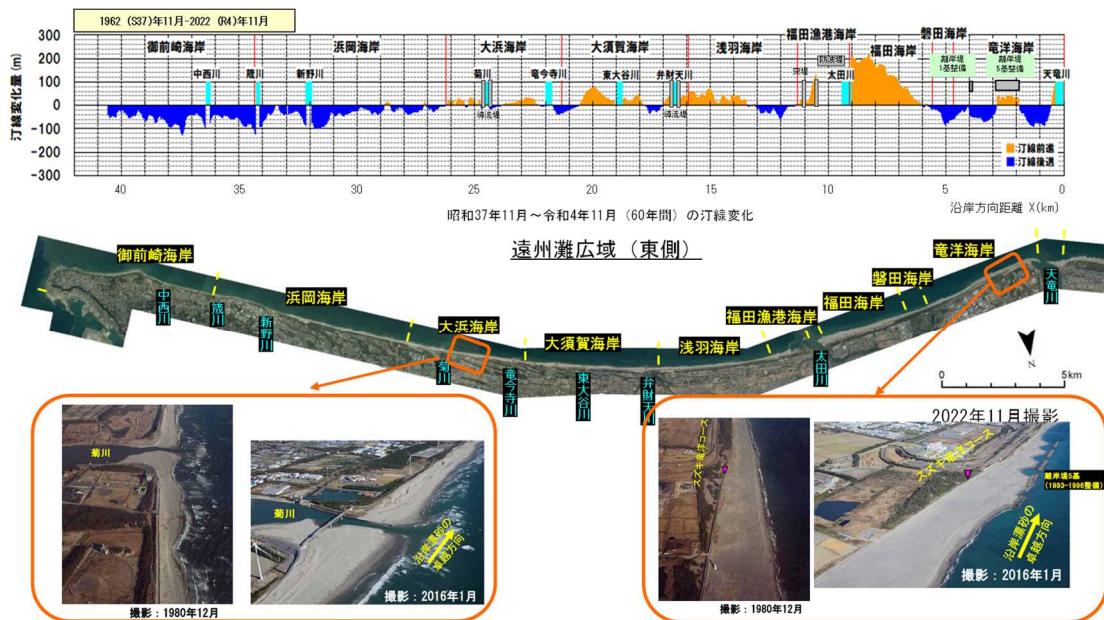
図 6-4：天竜川から東側の海岸汀線の変遷

天竜川から東側の海岸汀線は、天竜川河口に近い竜洋海岸～磐田海岸では後退、福田海岸では前進、浅羽海岸西側では後退、浅羽～大浜海岸では安定、浜岡海岸～御前崎海岸は後退している状況といえる。

昭和 40 年代から 50 年代にかけて、竜洋海岸では侵食対策として離岸堤の整備が行われた。近年は海岸侵食に対し、離岸堤の整備に加え養浜やサンドバイパスを実施しており、離岸堤の下手側では海岸汀線が回復傾向となっている。
