手取川水系河川整備基本方針の変更について

- ・前回(第134回)の主な意見に対する補足事項

令和6年4月26日

国土交通省 水管理・国土保全局

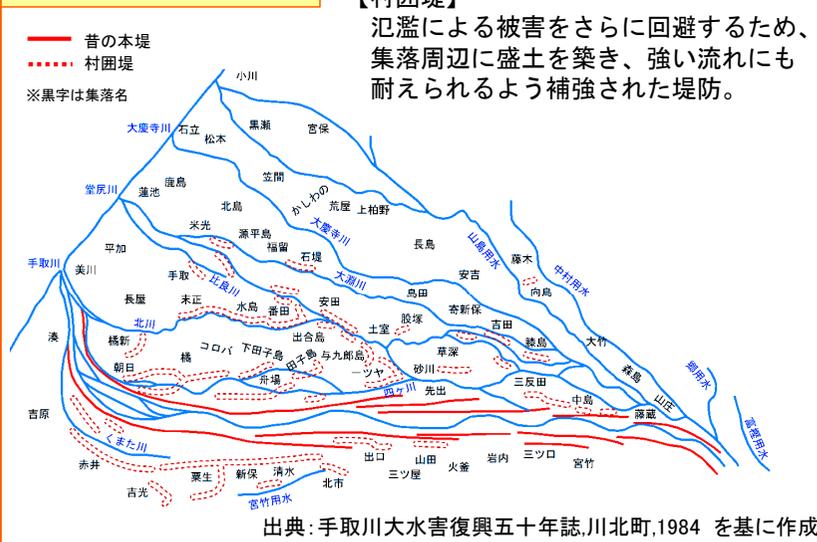
村囲堤の形成

- 手取川の治水対策は、古くは扇状地集落の発展に伴って集落を水害から守るために村囲堤と呼ばれる堤防が形成された。その後、手取川の河道が現在の位置となった明治期以降、洪水流の制御や氾濫した流水を河道に戻すことなどを目的として、本堤と併せて開口部が設けられた不連続堤防が整備され、現在の霞堤となっている。
- 手取川の大正管理区間には、右岸3箇所、左岸4箇所の計7箇所の霞堤が存在しており、霞堤の機能としては、氾濫水を河道に戻す機能、二線堤としての機能、洪水を減勢する機能、支川からの排水や内水を排除する機能を有しているほか、霞堤から流入する支川では、本川との連続性が確保され、出水時等には生物の避難場としての機能も有している。
- 今後とも、流域治水の観点からも、引き続き霞堤の機能が維持されるよう、関係機関等と連携して霞堤の保全に努めていく。

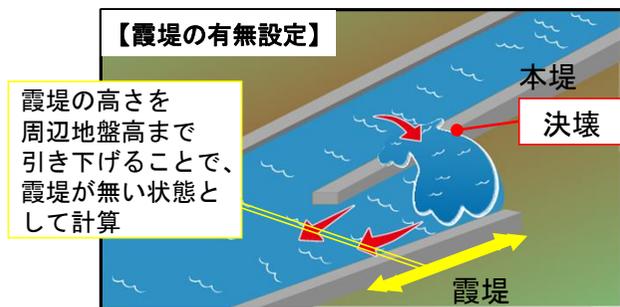
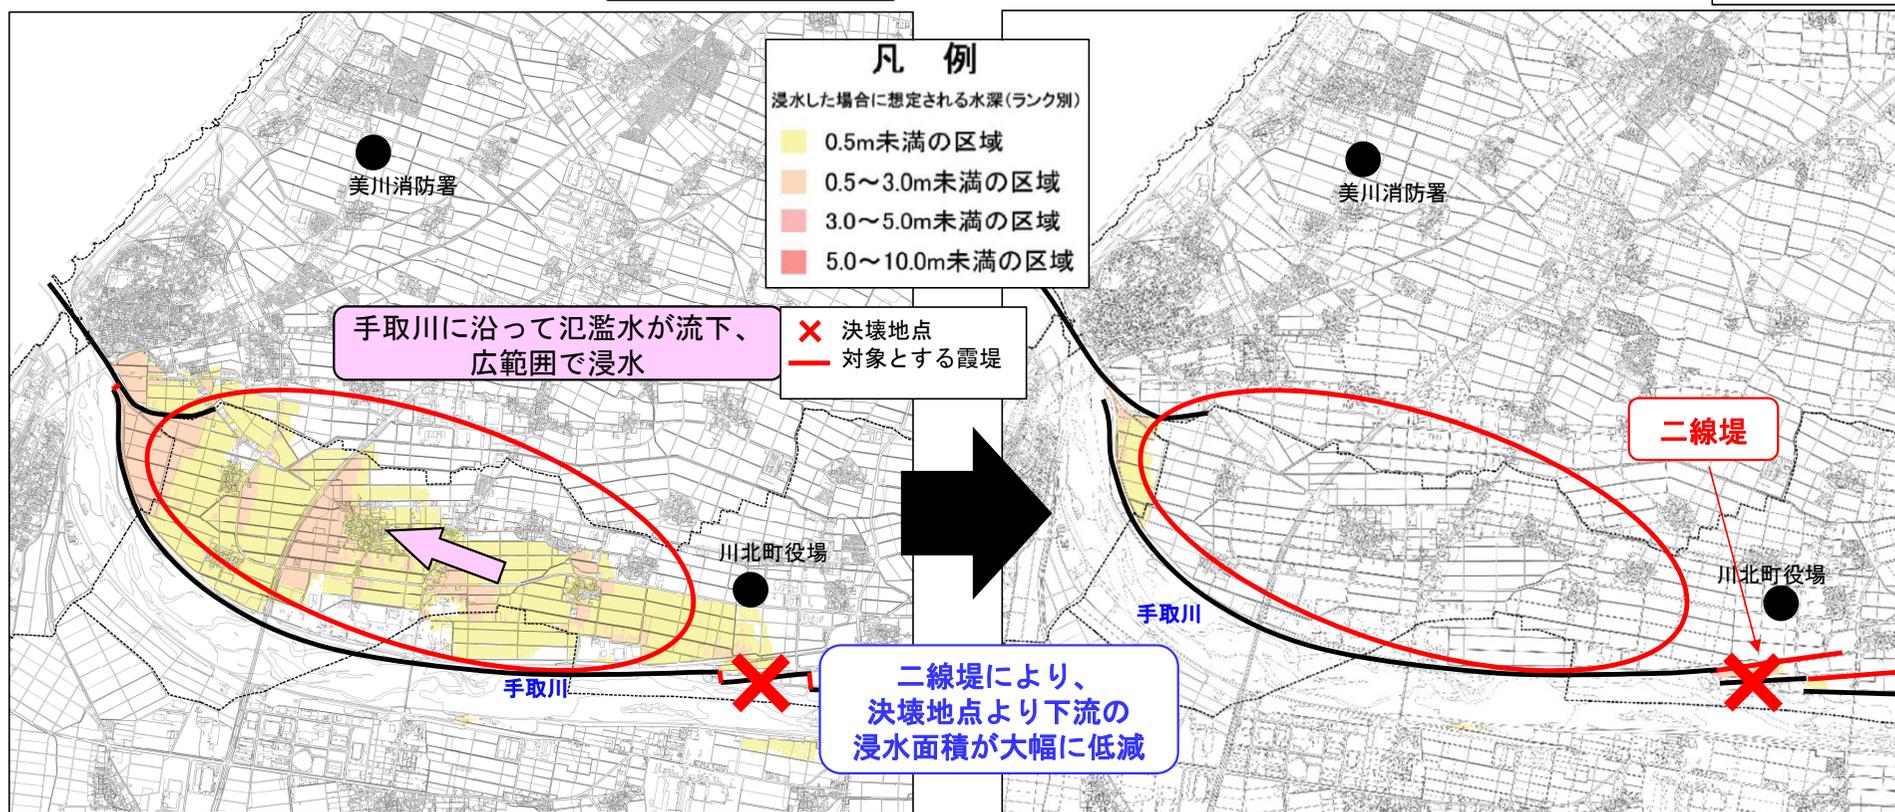
霞堤の二線堤効果

- 手取川における霞堤の効果について、開口部がある場合(霞堤)と開口部が無い場合(連続堤)の別で、本堤が決壊した場合の氾濫解析を実施。
- 霞堤の二線堤の効果について、堤防決壊箇所の背後の二線堤の有無により比較を実施した結果、本堤が決壊した際、背後の二線堤が無い場合は、氾濫水が手取川に沿って流下し、広範囲で浸水が生じる。一方で、背後の二線堤が存在することにより、存在しない場合と比べ浸水面積が大幅に低減されることを確認。

■霞堤(右岸6.4k)の本堤決壊を想定した氾濫計算の結果、霞堤の二線堤が存在することにより、存在しない場合と比べ**浸水面積を大幅に低減**。

決壊	霞堤有無	対象流量	浸水面積	氾濫量
右岸 6.4k	なし	5,000m ³ /s (L1規模)	494ha	1,877千m ³
	あり		28ha	118千m ³

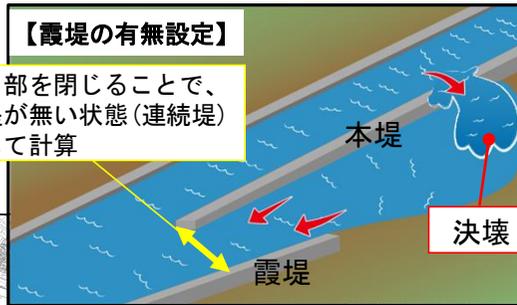
【霞堤の有無設定】

開口部を閉じることで、霞堤が無い状態(連続堤)として計算

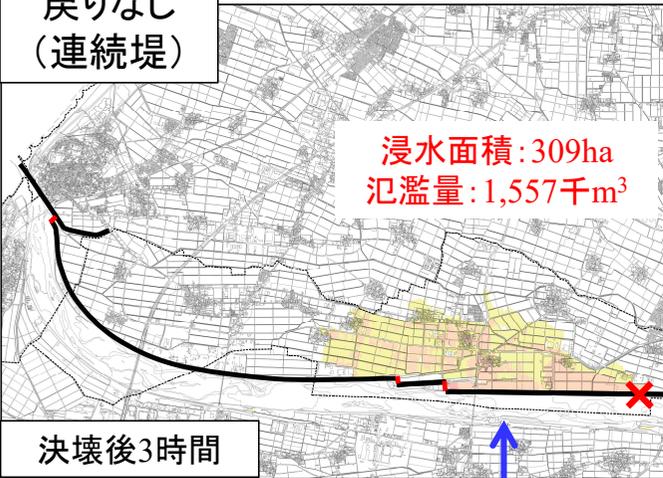
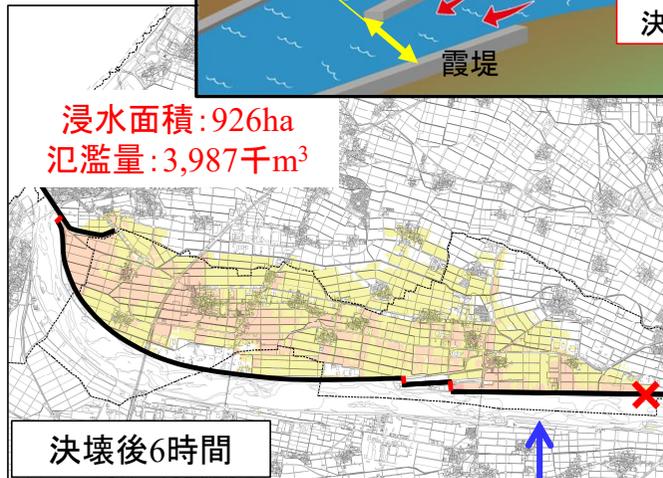
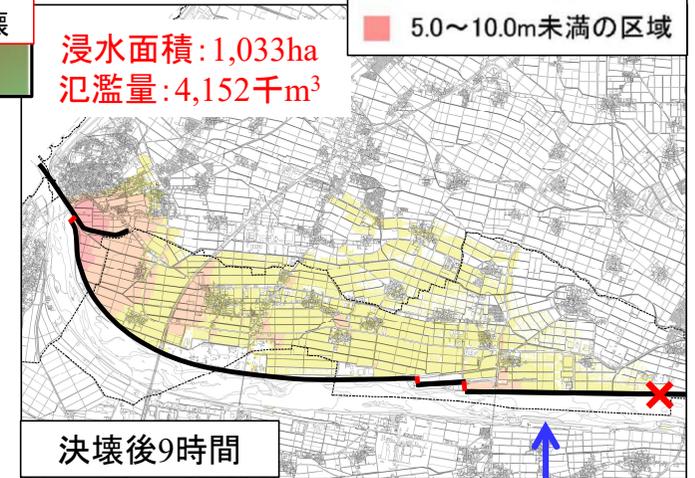
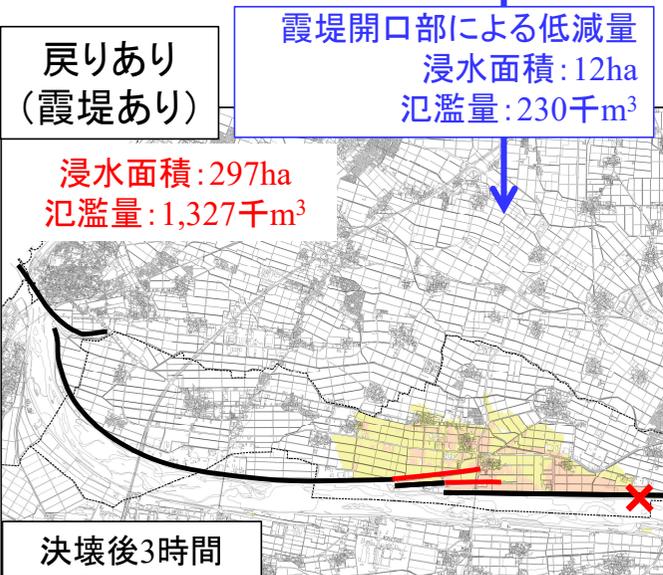
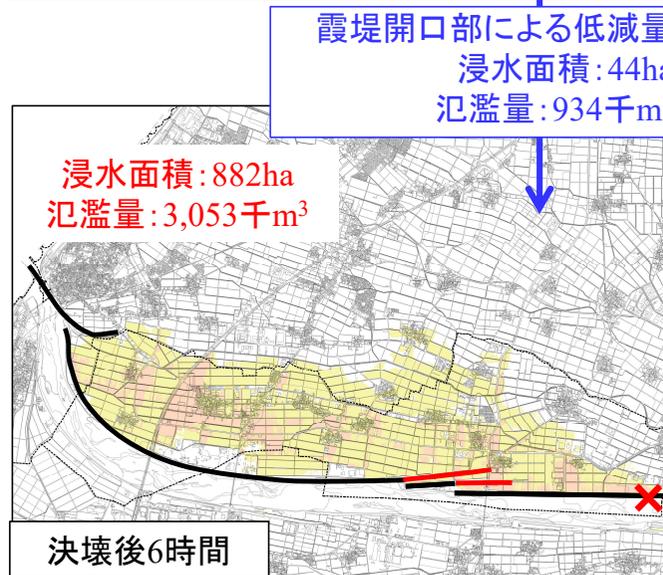
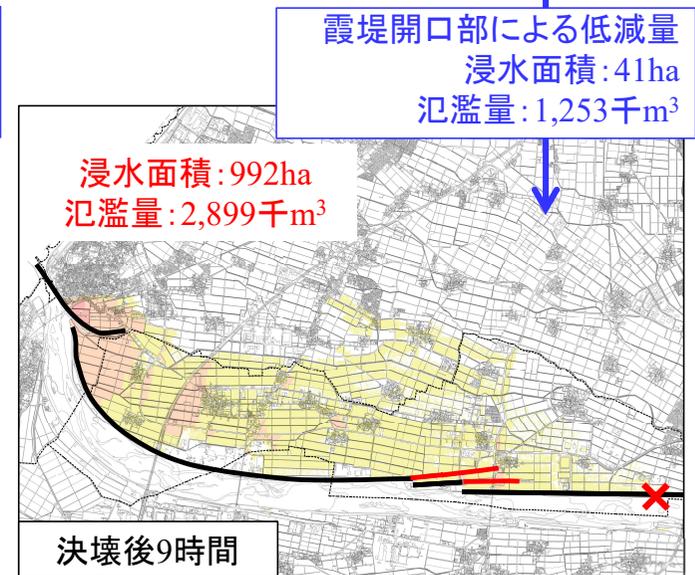
霞堤の氾濫戻し効果

○手取川における霞堤の効果について、開口部がある場合(霞堤)と開口部が無い場合(連続堤)の別で、本堤が決壊した場合の氾濫解析を実施。
 ○霞堤の氾濫戻し効果について、堤防決壊箇所下流の既存霞堤開口部の有無により、氾濫後の時間経過毎の浸水面積、氾濫量の比較を実施。
 その結果、本堤が決壊し下流へ氾濫が進行した際、決壊箇所下流の霞堤開口部が存在することで、氾濫水の一部が本川に戻り、浸水面積、氾濫量が低減されることを確認。

■霞堤(右岸9.4k)の本堤決壊を想定した氾濫計算の結果、**浸水面積、浸水深が減少し、開口部による氾濫戻し効果を確認。**

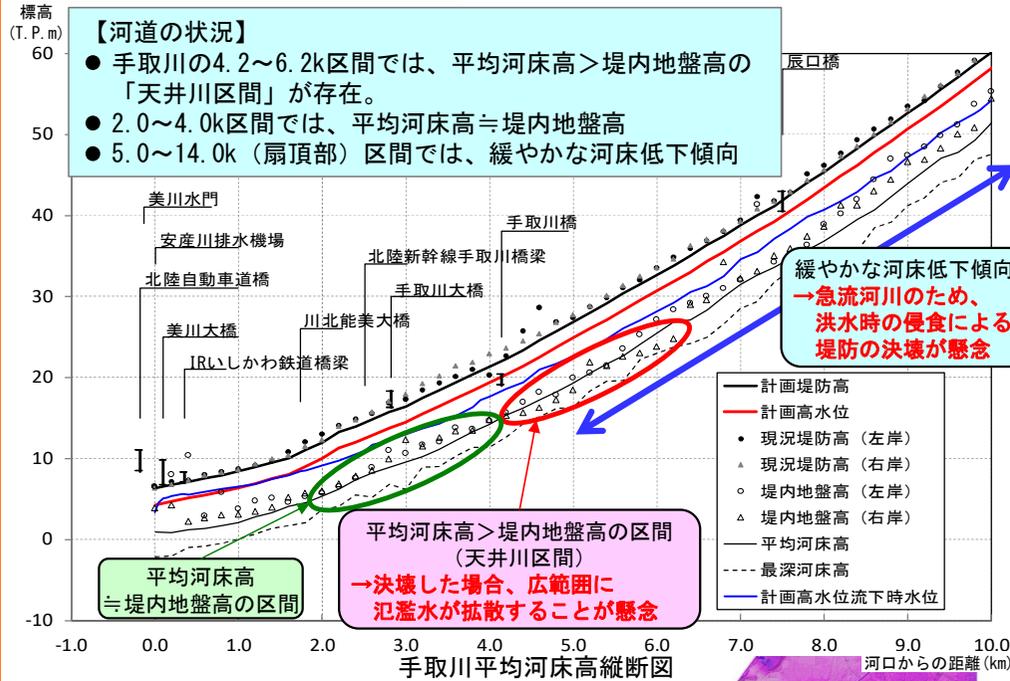
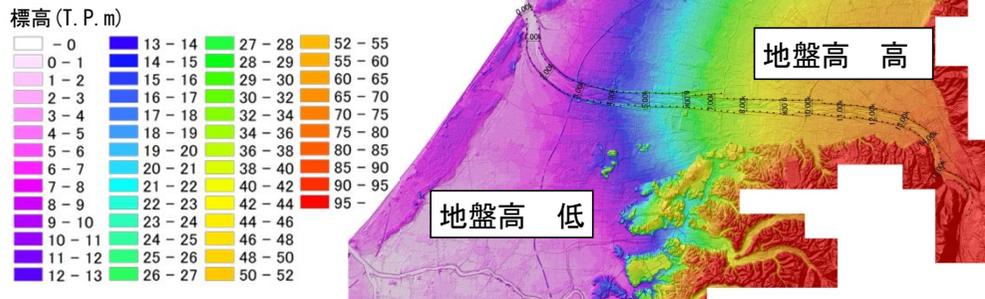
手取川の河道、氾濫域の特徴

- 手取川では、これまで、河床高が背後地の地盤高を上回る「天井川」の解消を図るための掘削(掘り込み河道の整備)が進められてきたが、一部区間では依然として「天井川」の区間が存在している。加えて、5kより扇頂部付近(14k)の区間では、緩やかな河床低下傾向がみられる。
- 手取川の氾濫域は扇状地地形であり、拡散型氾濫形態を呈し、河床低下が生じている扇頂部や天井川区間で堤防が決壊した場合、広範囲に浸水被害が生じる。
- 昭和9年7月洪水では急流河川特有の侵食により複数箇所堤防が決壊し、浸水被害が手取川に隣接する梯川沿川に及ぶ甚大な被害が生じた。
- 河道配分流量が既定計画より増となった場合、氾濫が発生した場合の氾濫量が大きくなり、リスクがさらに高まるおそれがある。

- 手取川の扇状地は、手取川から日本海へ向かって、さらに南側の梯川沿川にかけて、地盤高が徐々に下がる地形となっている。
- 手取川左岸で氾濫が生じた場合、広範囲に氾濫が拡散しやすい。

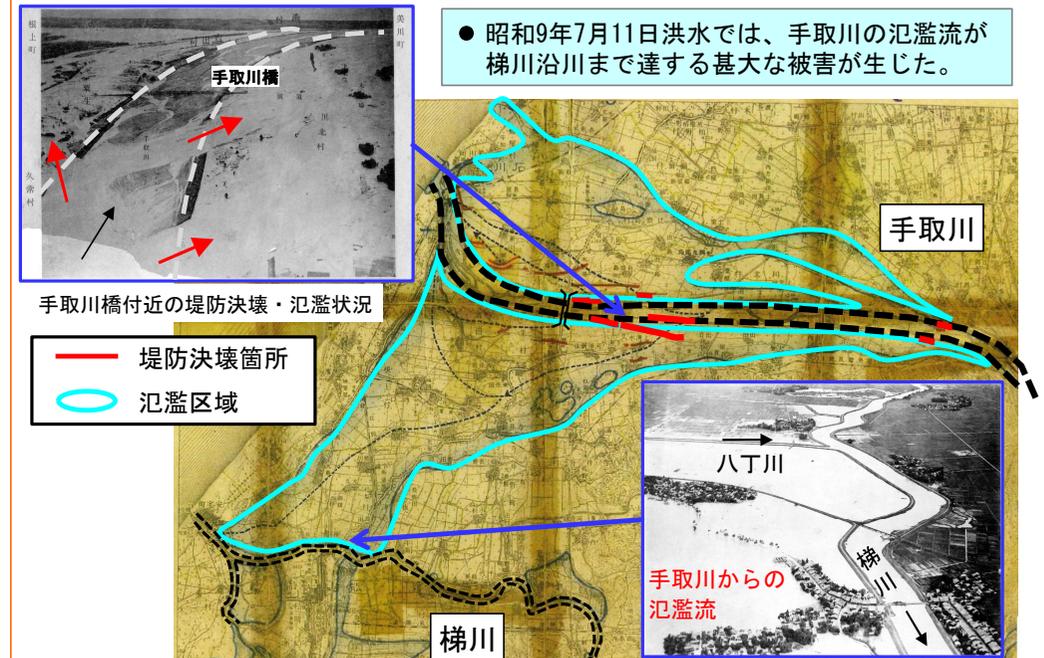
昭和9年7月洪水の浸水状況

手取川堤防決壊による梯川右岸の浸水状況

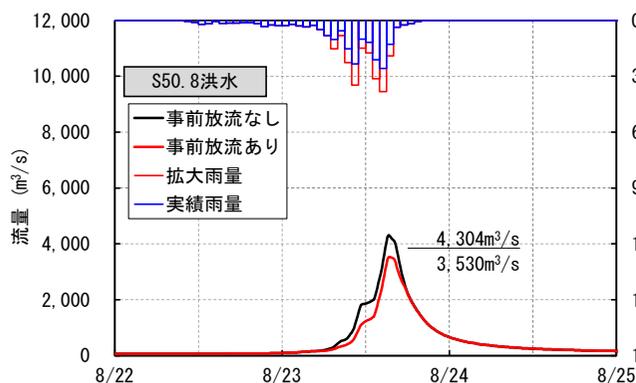
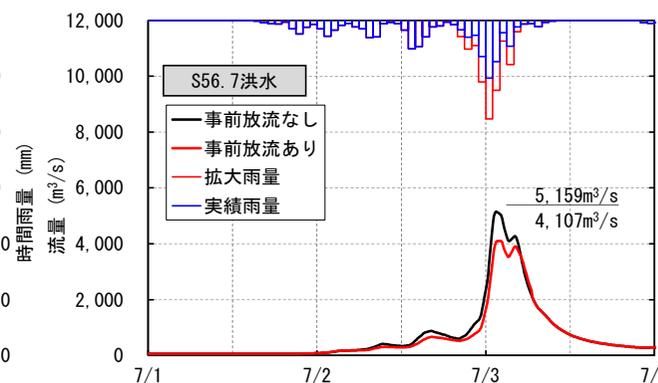
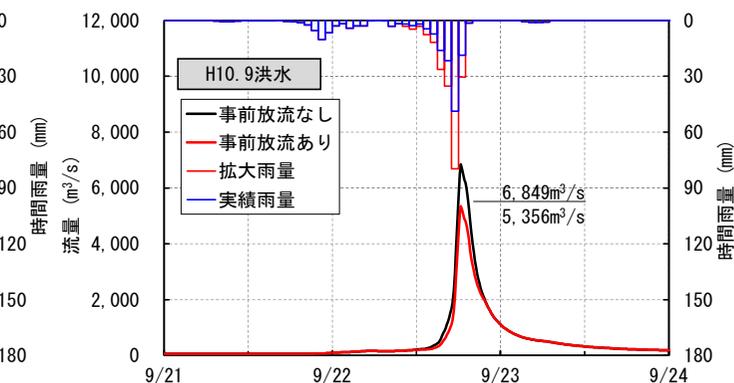
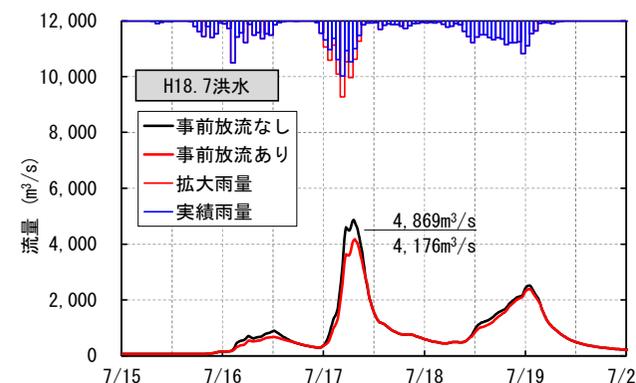
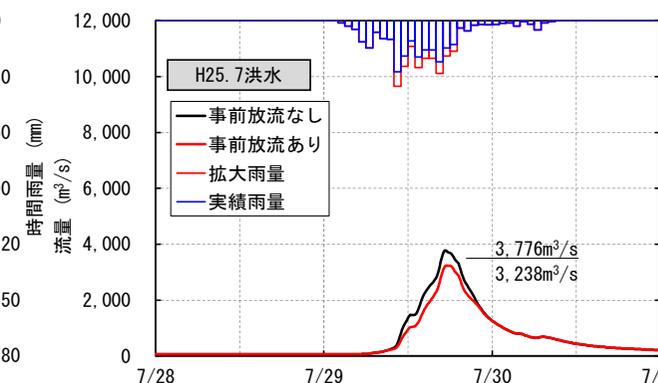
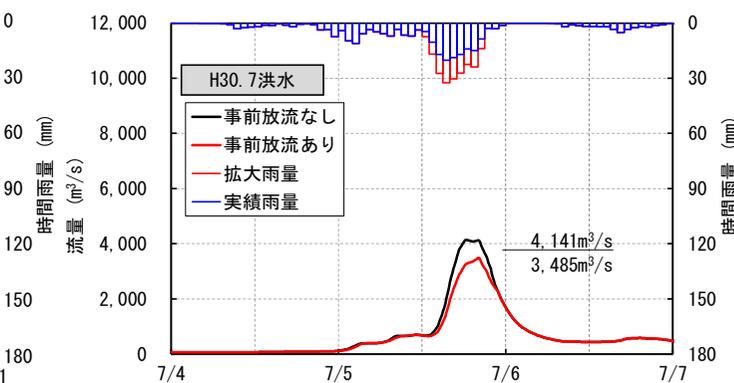
既存ダムの事前放流による効果(基準地点 鶴来)

○手取川水系における治水協定を締結しているダムにおいて、事前放流により確保可能な容量を活用した洪水調節について、過去の主要洪水波形を用い、基準地点鶴来における流量低減効果を試算した。

○その結果、基準地点鶴来における事前放流による流量低減効果は約500m³/s～1,400m³/sとなった。洪水パターンによりピーク流量の低減効果に差があることを踏まえ、更なる流量低減効果の発現に向けた検討が必要である。

条件		1	2	3	4	5	6	7	8	9	10	11
		S50.8	S51.9	S56.7	H10.9	H16.10	H18.7	H25.7	H29.8	H29.10	H30.7	R4.8
基準地点最大流量	①事前放流なし	4,304	4,694	5,159	6,849	4,187	4,869	3,776	3,944	4,279	4,141	3,720
	②事前放流あり	3,530	3,775	4,107	5,356	3,322	4,176	3,238	3,197	3,629	3,485	2,900
低減効果①-②		774	919	1,053	1,493	865	693	538	748	650	655	821

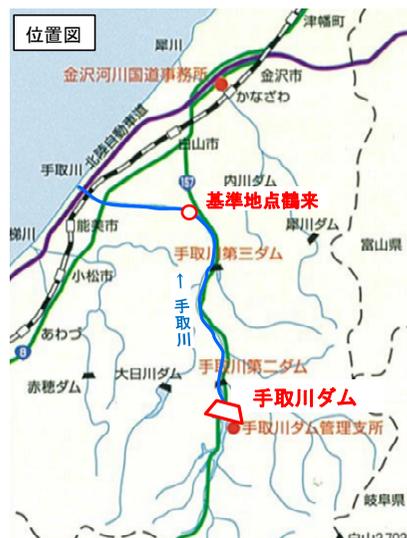
- 手取川流域で観測史上最大の降雨量及び流量を記録した令和4年(2022年)8月3~4日の前線による大雨では、手取川ダムにおいて最大約1,690m³/sの流入量を観測。手取川ダムの防災操作によって下流河川の水位低減を図り、下流の基準地点鶴来において水位を約69cm低減させ、流れのエネルギーを減少させる効果があったものと推測される。(手取川ダムの効果については、洪水発生後に金沢河川国道事務所のホームページ等で公表している)
- 今後とも、手取川ダムをはじめ、利水ダムを含む既存ダムの治水協定に基づく事前放流により、ダムの貯留効果を最大限発揮できるよう関係機関と連携して取り組んでいく。

令和4年8月洪水における手取川ダムの効果

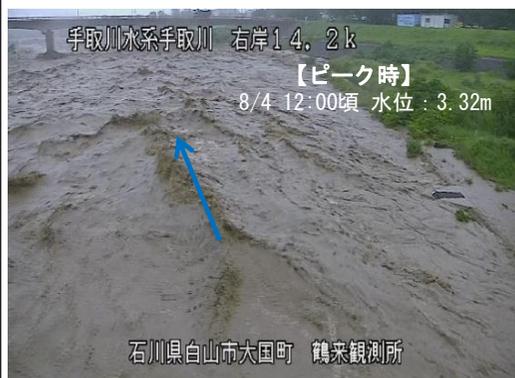
基準地点鶴来付近

手取川の水位 (基準地点鶴来 横断面) 【ピーク時】 8/4 12:00頃

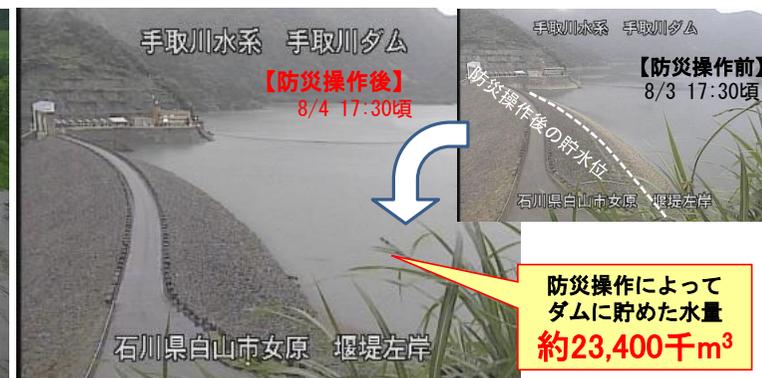
手取川ダムの貯水状況

防災操作によってダムに貯めた水量 約23,400千m³

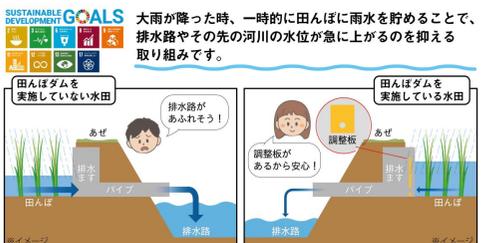
実証実験中の説明看板

- ・田んぼダムは、水田等の農地に降った雨水を一時的に貯留しながら時間をかけて排水することにより、下流域における急激な増水を抑制する対策。
- ・令和4年に、稲作中の3箇月間に田んぼダム実証実験を行い、効果を確認。
- ・田んぼダムの本格実施に向け、農地の所有者や耕作者の理解・協力を得られるよう、支援を検討中。
- ・野々市市の管理する歩道の改良、修繕及び占用埋設物の舗装復旧などにおいて、透水性のある舗装(開粒度アスコン)で整備することで、雨水の流出を抑制し、河川の負担軽減を図る。

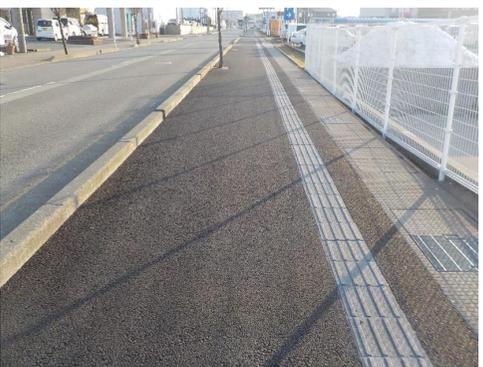
二日市徳用線歩道修繕工事 (令和4年度施工)
事業延長 L=150m
歩道幅員 W=3.5m (舗装幅員W=2.3~2.65m)
事業概要 **開粒度アスコン A=420mf**

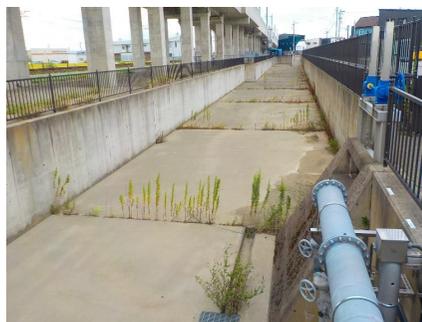
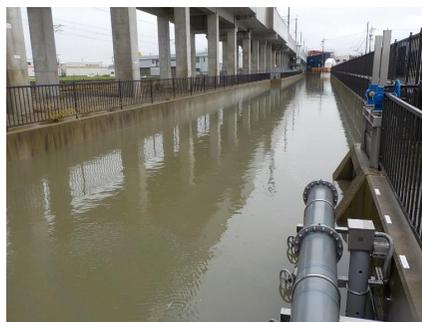
郷町1号調整池 (平常時)

■雨水貯留機能の強化(田んぼダム、透水性舗装整備、調整池)

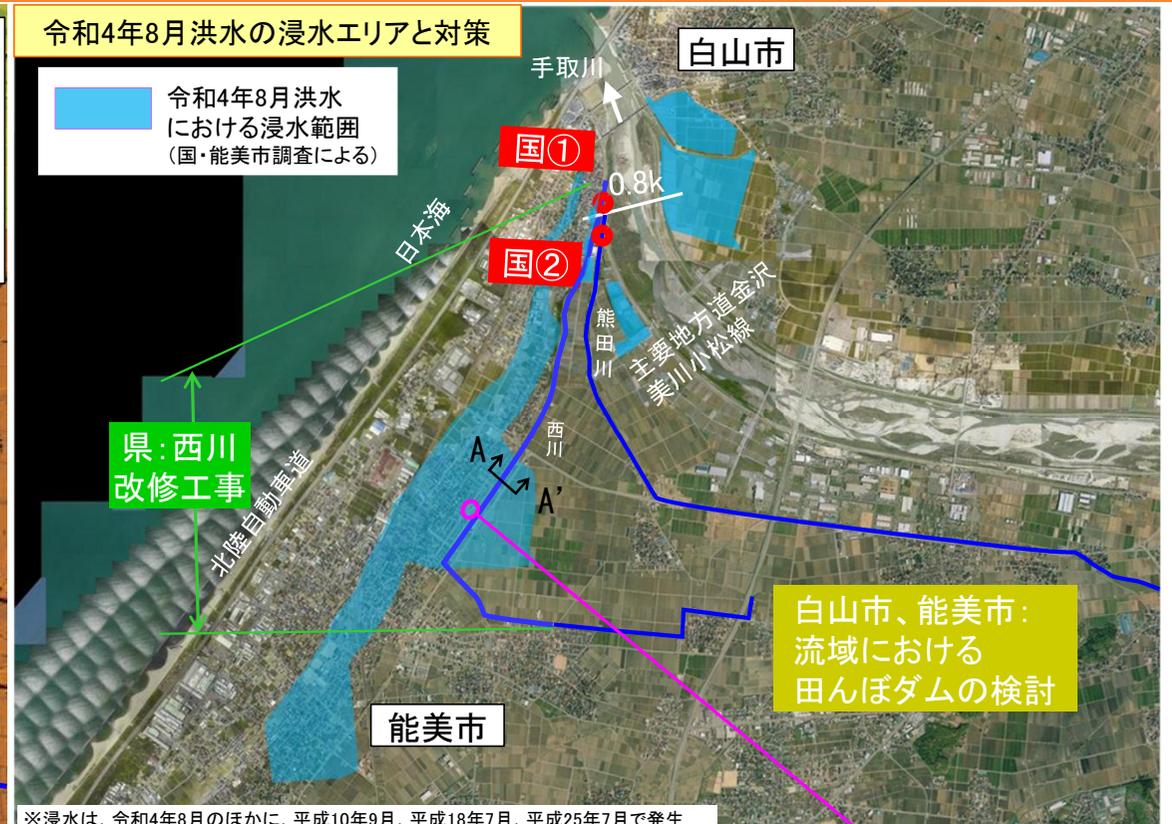
- 手取川左岸では、海岸砂丘の背後を流れる左支川の西川、熊田川沿川で低平地となっており、令和4年8月など沿川で浸水被害が発生している。
- 度重なる浸水被害の発生を踏まえ、沿川の能美市、白山市及び支川管理者である石川県、合流する手取川の管理者である国が連携して、浸水被害の防止、軽減に向けた取り組みを実施している。
- 具体的には、国では手取川の流下能力確保と支川西川・熊田川への背水を防ぐため樋門整備を実施中。石川県では西川で河道拡幅を行い、流下能力の向上と水位低下を図っている。
- 沿川自治体の能美市は雨水排水調整池を整備し、雨水流出の抑制と内水被害の軽減を図るほか、白山市及び能美市で田んぼダムの検討を行うなど流域治水の取り組みを実施することとしている。

※浸水は、令和4年8月のほかに、平成10年9月、平成18年7月、平成25年7月で発生

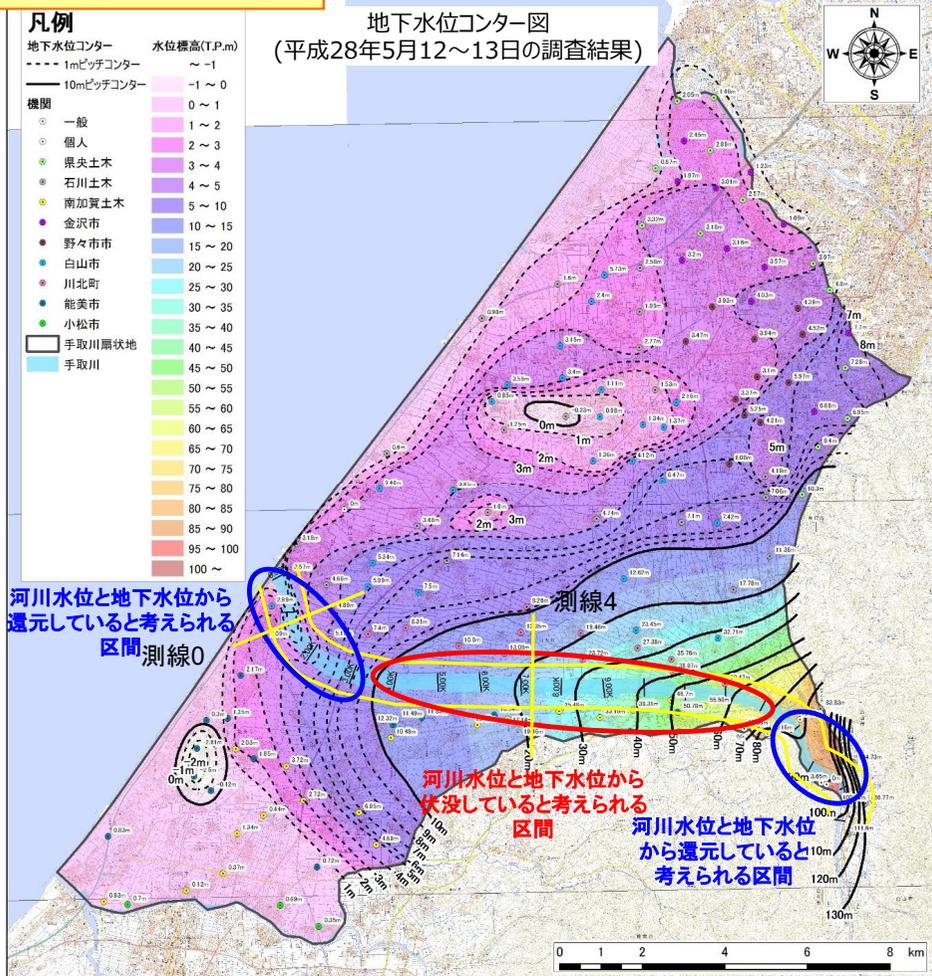
地下水位コンター図

○手取川の大正管理区間(河口～白山合口堰堤)は加賀平野を流下する典型的な扇状地河川であり、同区間では伏没・還元現象が顕著に見られることが知られている。
 ○このため、手取川扇状地における地下水の一斉測水調査を実施して、地下水位の状況を把握するとともに、河川水位との関係について整理した。
 ○過去に実施した同時流量観測、河川水位と周辺地下水位の一斉測水調査結果より中流部は伏没、上下流部は還元(湧出)区間に分かれる結果が得られている。

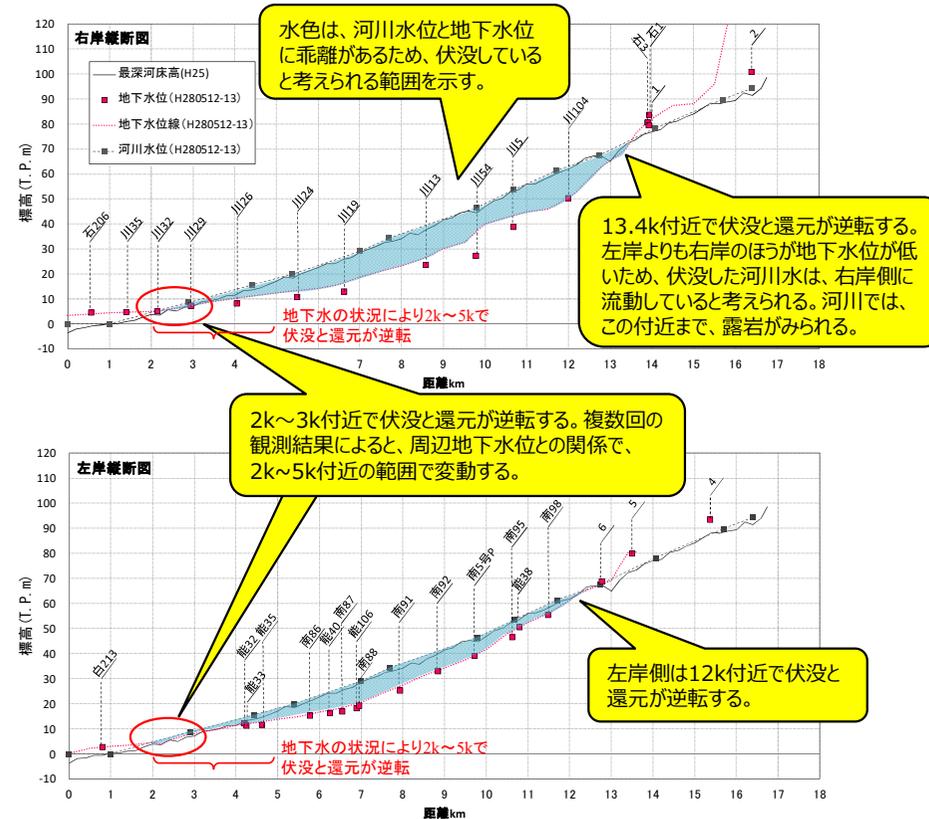
手取川扇状地 地下水位縦断面図 (平成28年5月12～13日の調査結果)

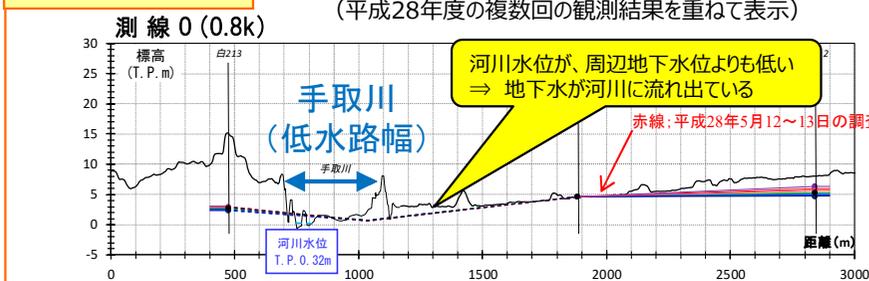
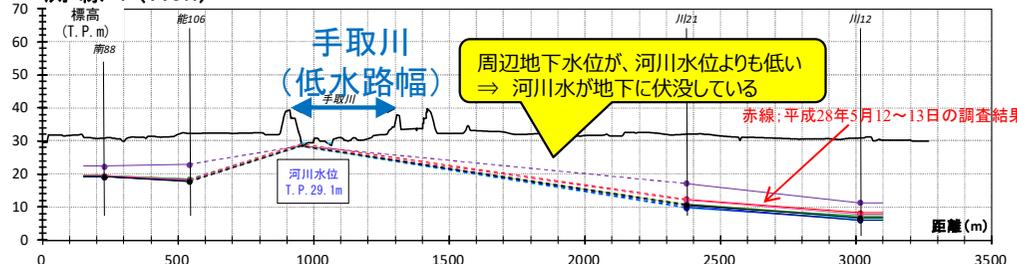
地下水位横断面図

測線4 (7.0k)

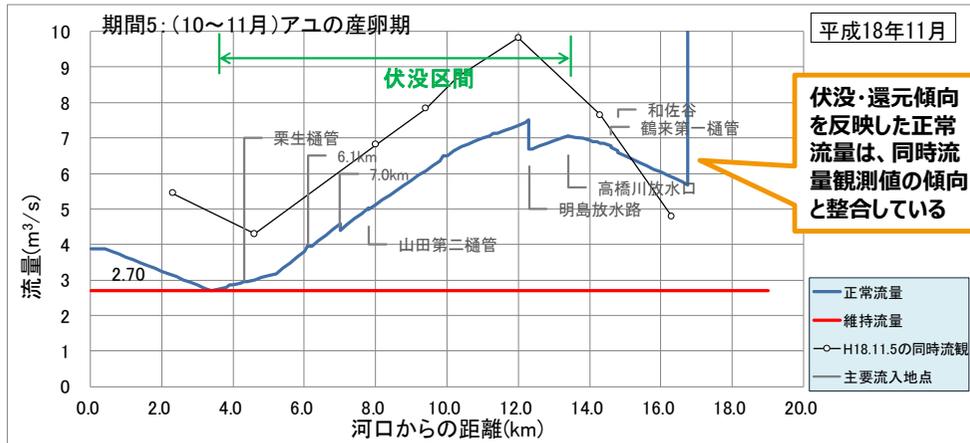
- 伏没・還元量は過去の同時流量観測調査結果を踏まえ設定。手取川3.3k地点で伏没量が最大となる傾向があり、過年度の同時流量観測結果と今回設定の正常流量は同様の伏没・還元傾向となっている。
- 正常流量の設定における、伏没・還元の境界は最も下流側となる3k付近で設定した。伏没・還元の境界位置は、地下水水位の状況に応じて概ね2.0k~5.0kの範囲で変化しているが、湧水地点は能美市の「シロコダの水」と呼ばれる湧水など概ね3.0~4.0k周辺から出現していることから、概ね妥当な位置と判断した。

計画水収支における伏没・還元傾向の設定状況と、手取川ダム完成（昭和56年）後の同時流観結果（平成18年11月5日）との比較

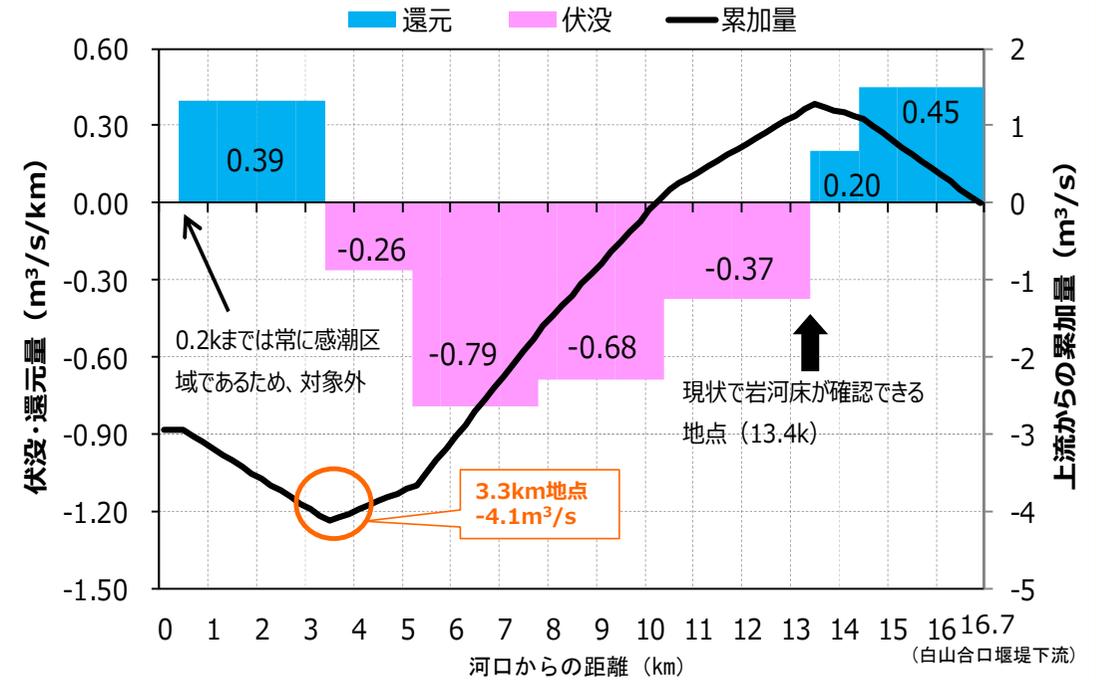
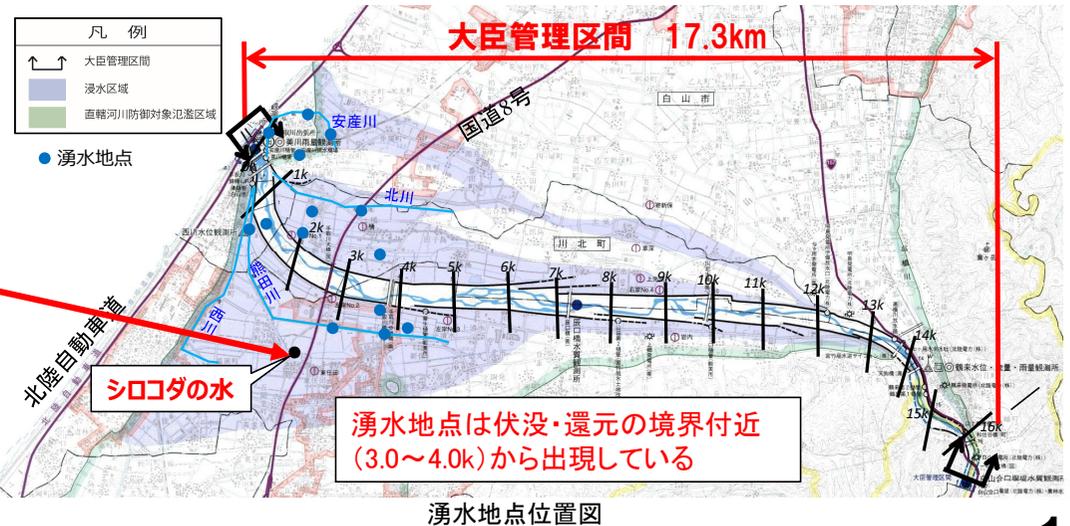
- 平成4年～平成28年に実施した同時流量観測結果をもとに伏没・還元量を整理した結果、0.0k~3.3k区間は $0.39\text{m}^3/\text{s}/\text{km}$ の還元、3.3k~13.4kは $-0.79\sim-0.26\text{m}^3/\text{s}/\text{km}$ の伏没、13.4kより上流は $0.20\sim0.45\text{m}^3/\text{s}/\text{km}$ の還元の傾向にあることが明らかになった。上流からの累加量を評価すると、3.3k地点において $-4.1\text{m}^3/\text{s}$ 程度伏没する可能性がある。
- 同時流量観測結果では、伏没・還元を反映した正常流量と同様の傾向となっていることを確認している。
- 正常流量の設定にあたっては、伏没・還元を踏まえて、伏没量が最大となる3.3k地点において、維持流量を下回らないように設定した。

平成4年～平成28年同時流量観測結果に基づく、河川水の伏没・還元量の設定

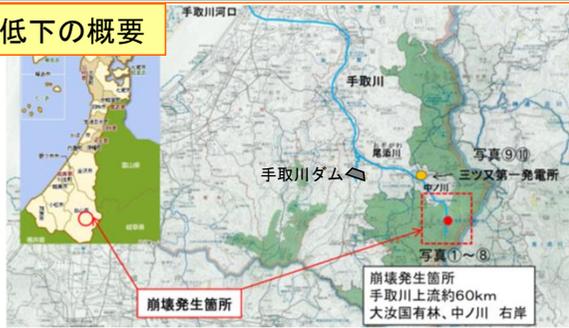
- 平成27年5月初旬に手取川で濁水が発生し、その発生源は尾添川上流中ノ川右岸の崩壊地であるものと確認された。
- 濁水発生に合わせて、地下水位の低下が確認された。手取川中流部の河川付近の広い範囲で左右岸・上下流がほぼ同時に地下水位が低下しており、やや離れた地点では、少し遅れて地下水位が低下した。

平成27年5月 手取川上流崩壊地の位置図
出典：林野庁近畿中国森林管理局 石川森林管理署 (H27.6.3)

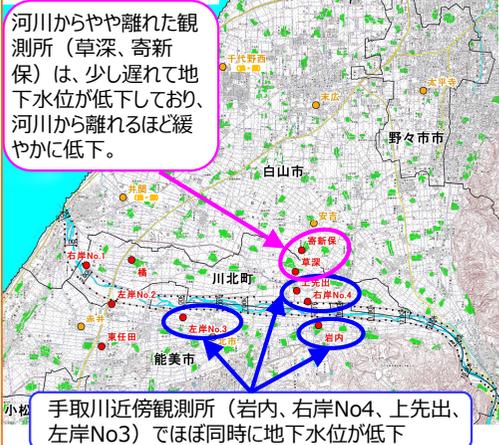
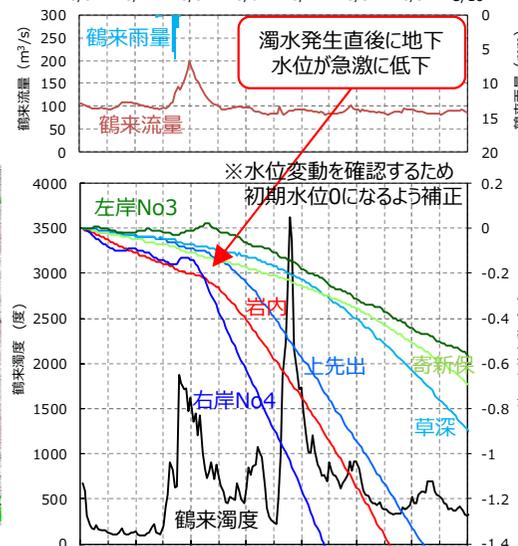
平成27年5月(濁水発生時点)の地下水位低下

- 地下水観測井** (←昭和50年代からの継続観測箇所)
- 国交省 (10箇所)
 - 石川県 (10箇所)

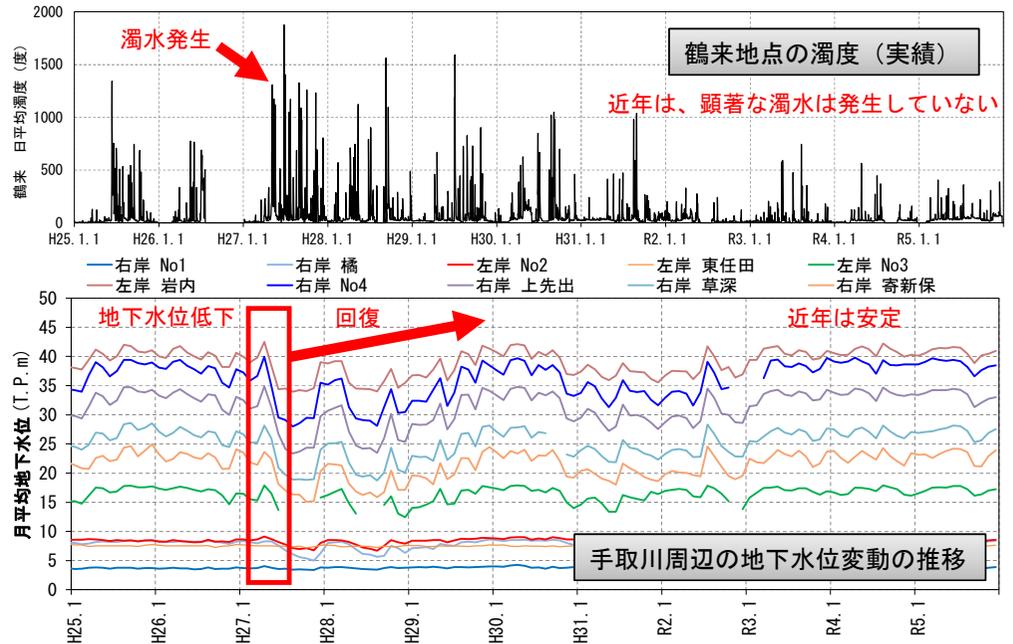
地下水位変動

- 手取川では濁水状況、扇状地の地下水位についてモニタリングを実施している。
- 平成27年5月の濁水発生に伴って地下水位低下が見られたが、現在は回復している。
- 近年は洪水時以外、長期間の濁水は発生していない。

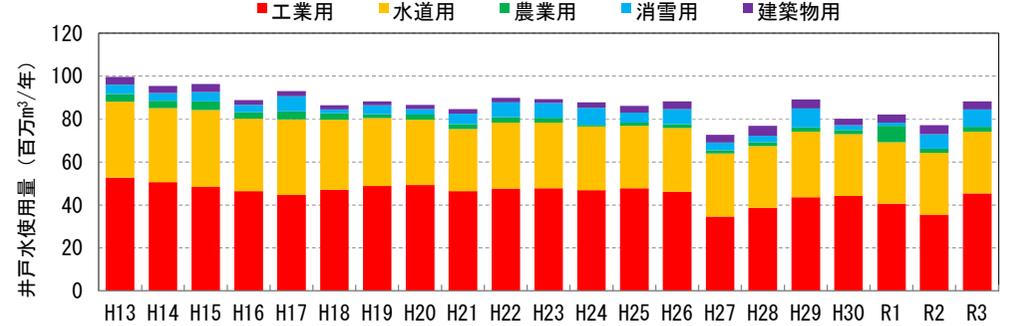
地下水使用量

- 地下水位低下が生じた平成27年は地下水使用量が減少したが、近年は使用量は増加傾向であり、取水障害は発生していない。

関係市町(白山市、能美市、野々市市、川北町)の地下水利用実績

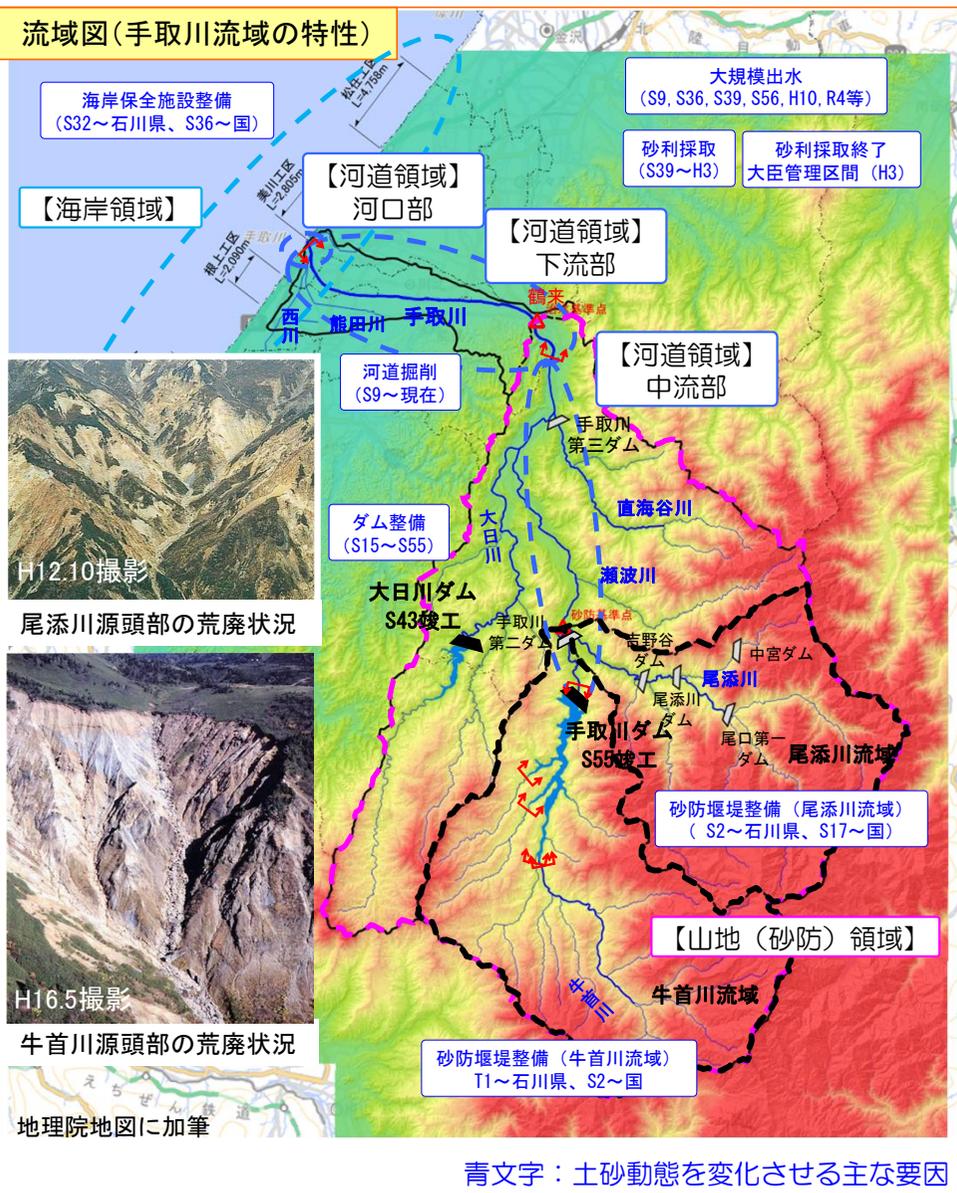
○手取川の流域は、火山活動の影響で風化が著しいこと、急流河川であること、日本海側の強い波浪の影響を受けることなどから、土砂移動が激しく、アンバランスとなりやすい特徴があり、古くから関係機関が連携して、山地領域、ダム領域、河道領域、海岸領域において、手取川流域の課題の解決に向けて対策を講じているところ。

- 手取川上流部の地質は、白山の火山活動の影響で風化が著しく、牛首川流域(手取川ダム上流)、尾添川流域では土砂の生産活動が活発である。
- 尾添川流域等では、豪雨時の過大な土砂は抑制しつつ、平常時には下流に土砂が流下可能な透過型砂防堰堤等の整備を実施中。
- 尾添川沿川の利水ダムには排砂ゲートが設けられている。

- 手取川ダム上流には荒廃した牛首川流域を抱え、手取川ダムにおいては計画堆砂量程度、大日川ダムにおいては計画堆砂量を下回るものの、いずれも堆積傾向である。
- 大正元年より石川県により、昭和2年より国により手取川上流(牛首川流域)にて砂防堰堤整備を実施。
- 手取川ダムでは、ダム貯水地内の堆積土砂による飛砂対策として掘削を実施しており、掘削土砂の一部を試験的に海岸の養浜材として運搬、活用。

- 天井川となる区間がある一方で、急流河川であることから強大なエネルギー及び土砂を含む洪水による侵食、洗掘が懸念される区間もある。
- 河口部では、河床勾配が緩くなる地点であることから土砂堆積が生じやすい。また、冬季風浪により河口部の低水路内に土砂堆積が生じやすい。
- 河床低下等により岩盤が露出している区間について自然再生事業により礫河原を再生。
- 河口部においては掘削、浚渫を実施。

- 手取川河口の南北に位置する石川海岸は、主に手取川から運ばれてきた土砂によって砂浜が形成されてきたが、日本海側特有の強い波浪等の影響により海岸侵食が生じてきた。
- 昭和32年より石川県により、昭和36年より国により海岸保全施設整備事業による離岸堤整備や養浜等の侵食対策を実施。

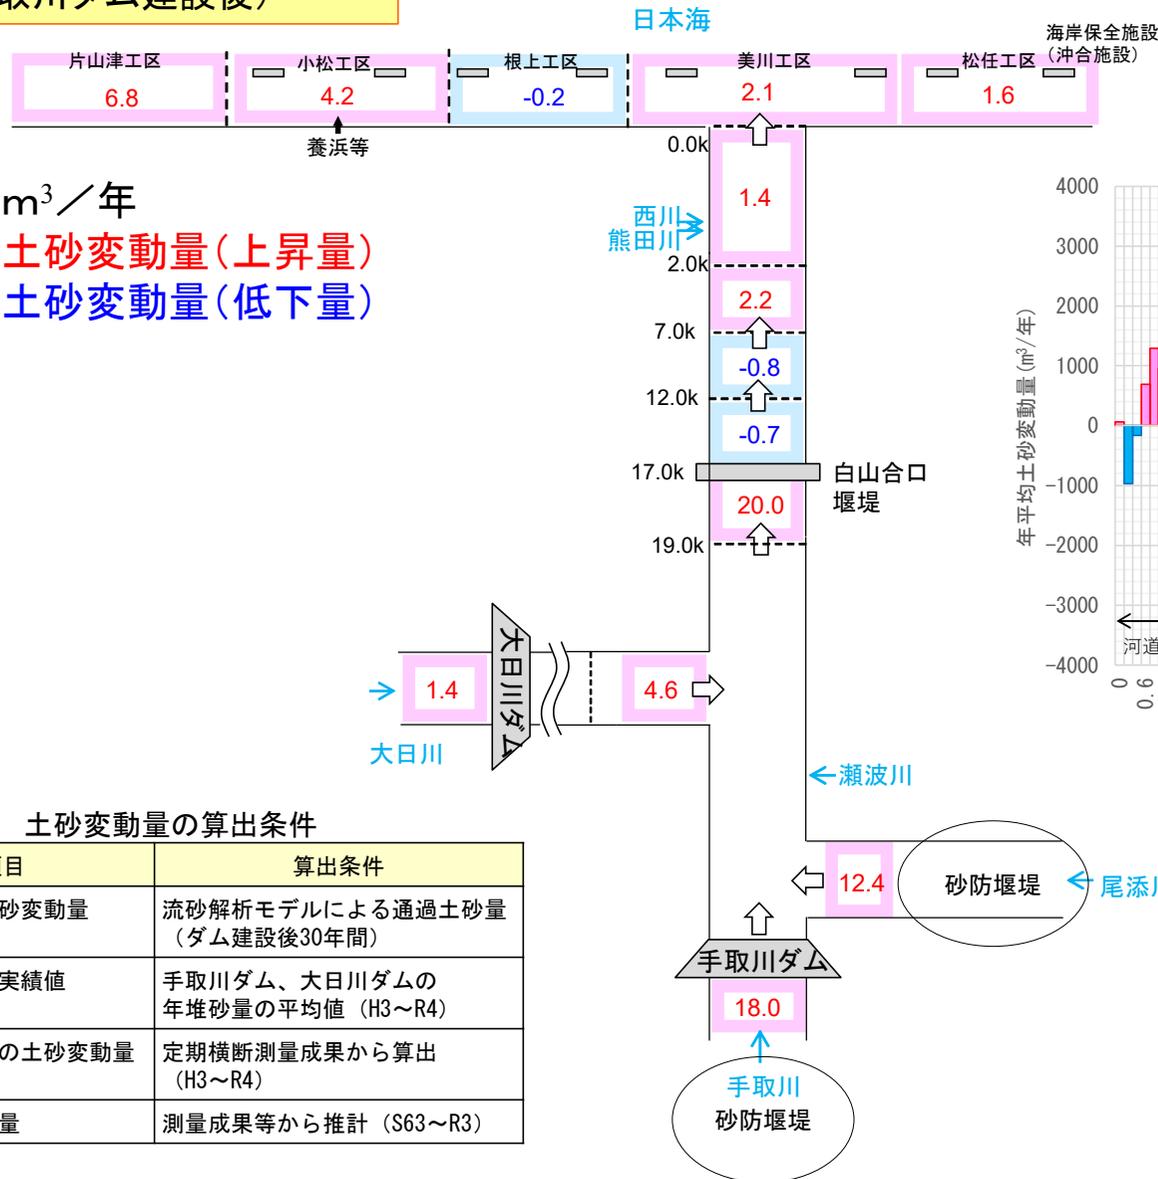
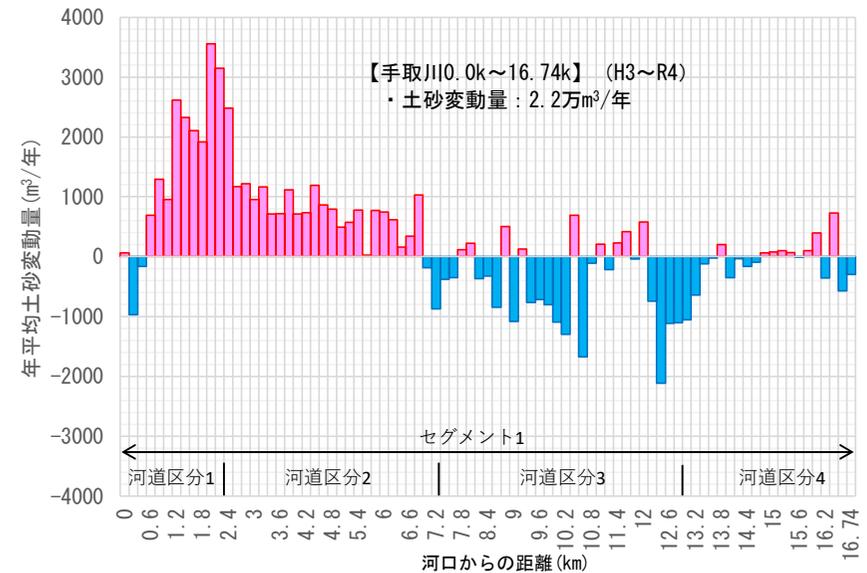
土砂動態マップ：平成初期～現在
(手取川ダム建設後)

- 流域の課題の把握や対策の検討を行うため、平成初期から近年までの測量データ等をもとに、各領域の土砂変動量を算出している。
- 今後とも、河川、海岸、砂防等関係部局や施設管理者等が連携し、土砂動態の把握に努めるとともに、総合的な土砂管理に取り組んでいく。

手取川大臣管理区間の土砂変動量(年平均)

項目	算出条件
砂防領域の土砂変動量	流砂解析モデルによる通過土砂量(ダム建設後30年間)
ダム堆砂量の実績値	手取川ダム、大日川ダムの年堆砂量の平均値(H3～R4)
大臣管理区間の土砂変動量	定期横断測量成果から算出(H3～R4)
海岸土砂変動量	測量成果等から推計(S63～R3)

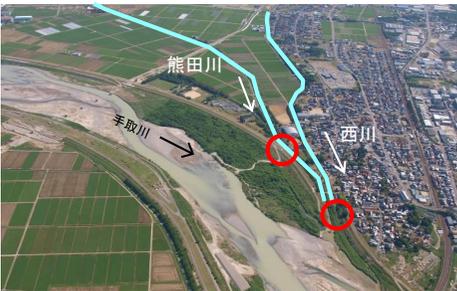
平成18年7月洪水時の浸水被害状況

にしがわ くまたがわ
支川西川・熊田川について、国では手取川との合流点処理として樋門設置、県は西川の河川改修を連携して実施し、事業の推進を図る。

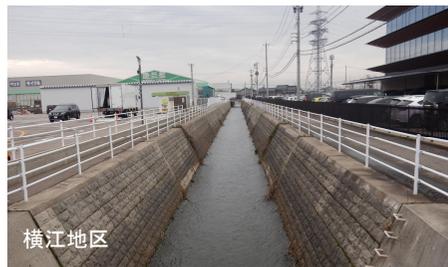
雨水排水路整備

白山市では、下水道事業の一環で、市街地における浸水対策として雨水排水路整備を推進。水路断面を大きくするなどの改良を行うことで、流出抑制を図る。
