那賀川水系河川整備基本方針の変更について ＜参考資料＞

令和6年4月26日

国土交通省水管理・国土保全局

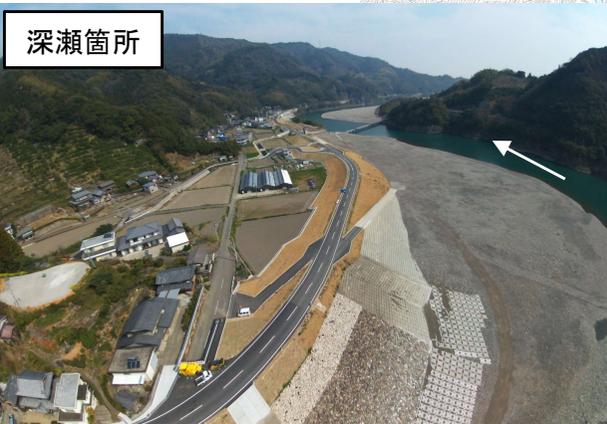
那賀川本川の治水対策

- 那賀川改修工事計画により当時の国管理区間上流端である12.0kまではほぼ現在の堤防が形づくられた。
- その後、改修工事着手時には12.0kであった国管理区間上流端は、昭和28年に16.4kまで、昭和37年には17.5kまで延伸され、それに応じて堤防整備が実施された。

深瀬箇所
平成20年度着手
平成27年度完成

楠根下流箇所
昭和44年度着手
昭和49年度完成

楠根上流箇所
昭和41年度着手
昭和46年度完成

①昭和4年指定
国管理区間上流端12.0k

久留米田箇所
昭和47年度着手
平成7年度完成

②昭和28年延伸
国管理区間上流端16.4k

③昭和37年延伸
国管理区間上流端17.5k

加茂箇所
平成27年度着手
令和3年度完成

吉井箇所
昭和56年度着手
平成18年度完成

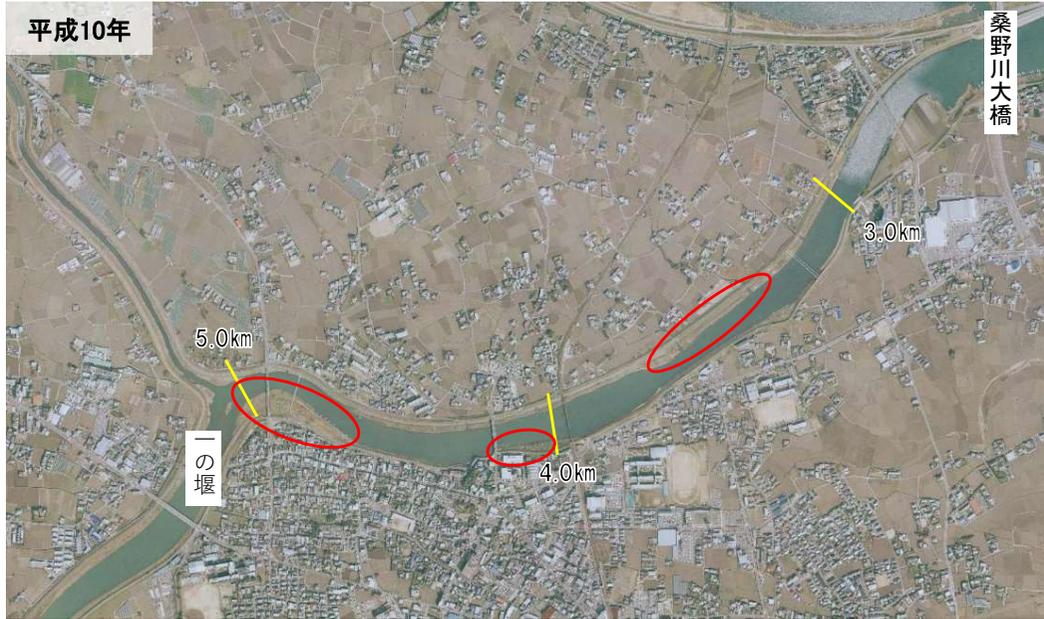
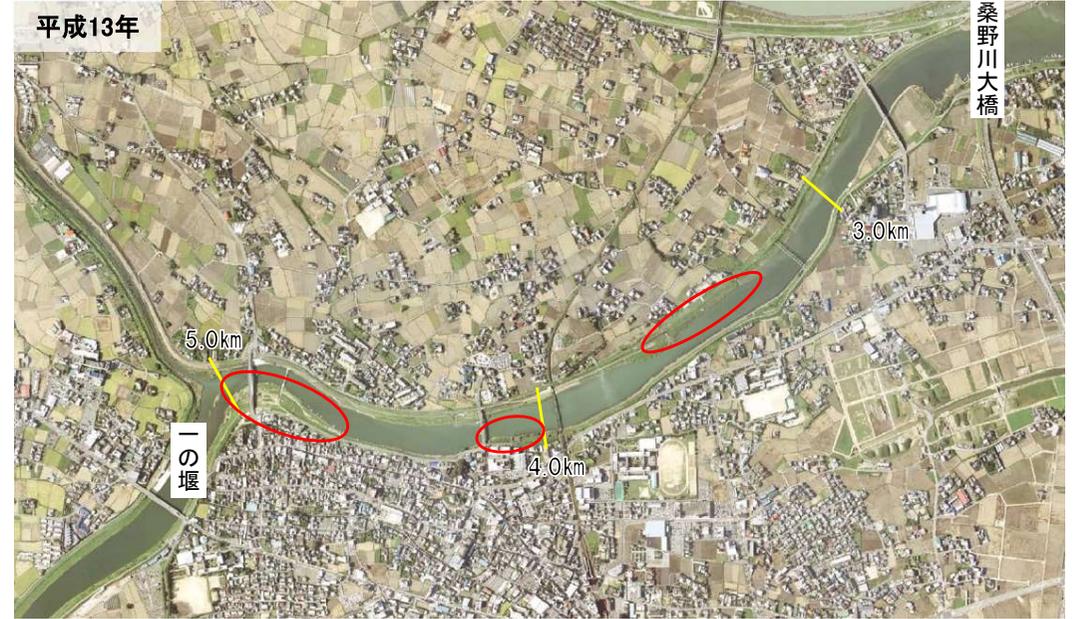
河道の変遷

- 桑野川は出水前後に礫河原が増加しているほか大きな影響は見られていない。
- 水際環境に大きな変化はなく礫河原は増加している。

○ : 水際の複雑さや礫河原が確認される区間

平成7年と平成12年の社重点データを比較すると河辺性の樹林が減少している区間と礫河原が増加している区間がみられるものの、水際の複雑さは大きく変化しておらず、水際環境は保たれていると考えられる。

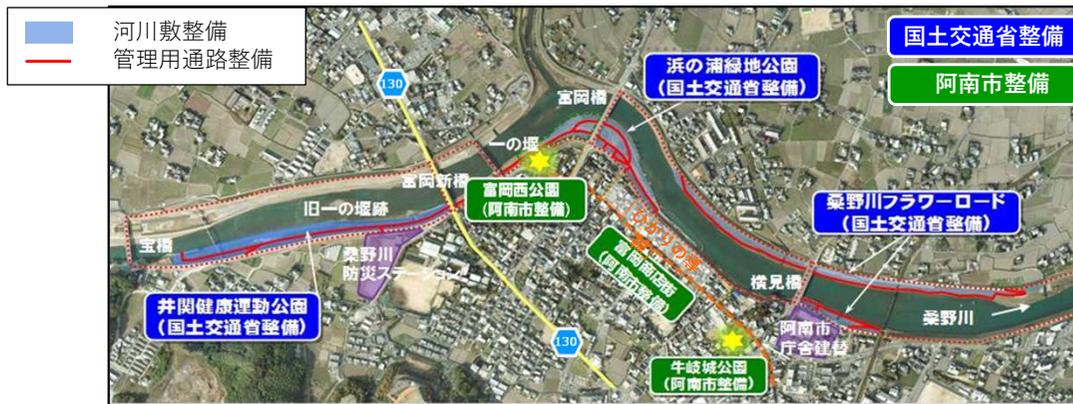
①桑野川かわまちづくり 「魅力ある水辺空間の創出」

阿南市が進める「阿南光のまちづくり」と連携を図りながら、阿南市中心市街地のにぎわいの核となる魅力ある水辺を創出し、「桑野川フラワーロード」、「浜の浦緑地公園」、「井関健康運動公園」の拠点整備に加えて、拠点間のネットワーク（管理用通路）を整備することにより、市民の憩いや交流の場、スポーツやレクリエーションの場となる河川空間を創出した。

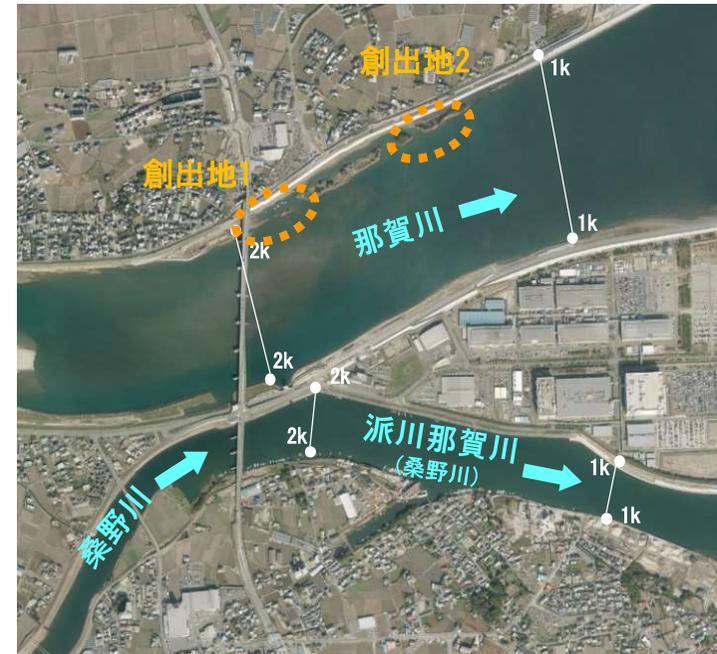
創出地における経年確認状況

- 那賀川左岸1.0k~2.0kは周辺にはみられない、複雑なワンド状の地形が形成されており、ワンド内は砂泥質の干潟が形成され、重要種が多数集中して生息するホットスポットとなっていたため、事業実施とあわせて河川環境の保全と創出を図る。
- 平成25年に事前環境調査を実施した後、平成26年~令和3年までの間、環境調査を行っており、今後は水辺の国勢調査にて引き続きモニタリングを実施する。

創出地1	平成25年（工事前）	平成27年（改善途中）	令和3年（改善後）
	平成25年（工事前）	平成27年（ヨシ移植）	令和3年（改善後）
創出地2	平成25年（工事前）	平成27年（ヨシ移植）	令和3年（改善後）

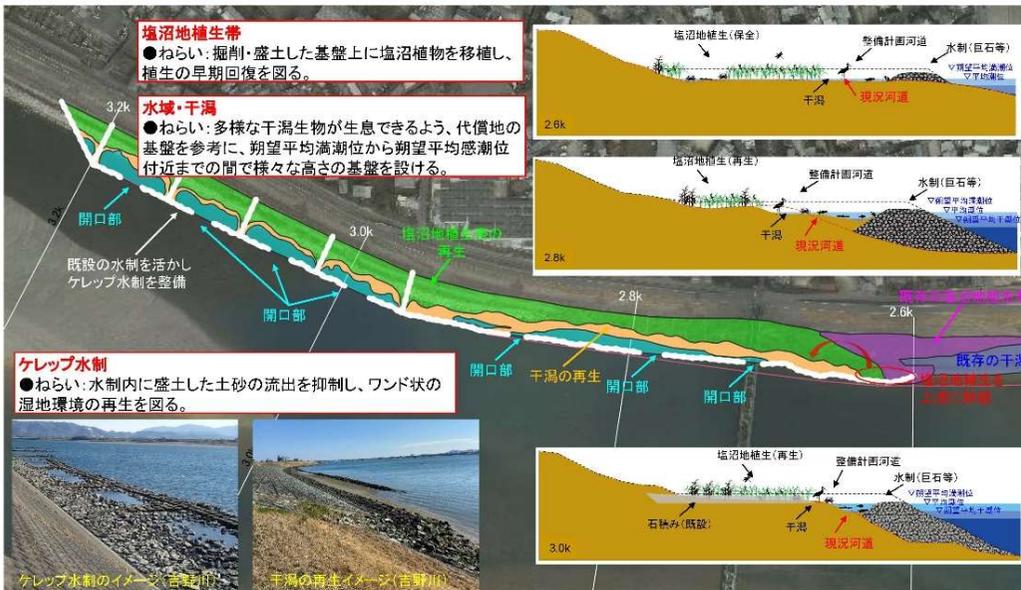
干潟環境及び水際の連続性の保全・再生(赤池地区)

- ・汽水域における干潟や湿地環境、水際の連続性を保全・再生するため、河川整備計画の浸食対策における高水敷整備区間を対象に、塩沼地植生や干潟等を有する湿地環境を整備する。
- ・対象区間の上流側では既設の水制を活用しケレップ水制を整備することで塩沼地植生帯と干潟環境を、下流側では既存の塩沼地植生帯を拡大させるように高水敷上に湿地環境を整備する。また、湿地内への塩水の出入り口として下流側に開口部を設ける。
- ・なお、高水敷整備により消失する2.6k付近の塩沼地植生は、上流側に移植し、植生の早期回復を図る。

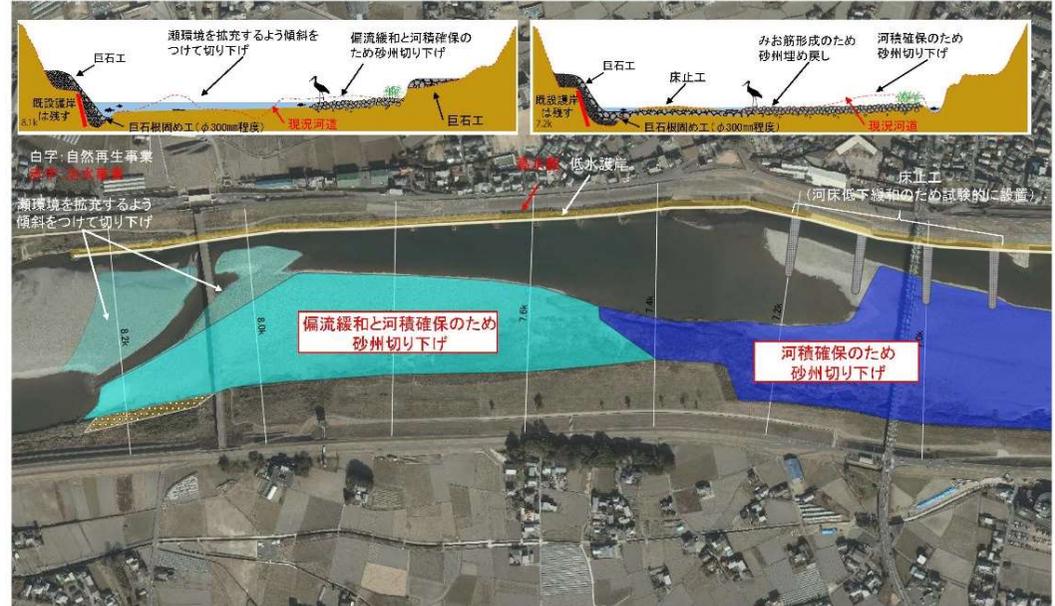
瀬環境の保全・再生

- ・アユが産卵できる瀬環境を保全・再生するため、河川整備計画の浸食対策と一体となって砂州の切下げや河床整正、巨石付き盛土砂州、床止工(巨石根固め等)の対策を実施し、瀬環境の拡充及び維持を図る。
- ・砂州切下げによってナベツルがねぐら利用できる浅瀬を整備するとともに、砂州への人の侵入防止を促す啓発活動と併せて、ナベツルのねぐら環境を確保する。

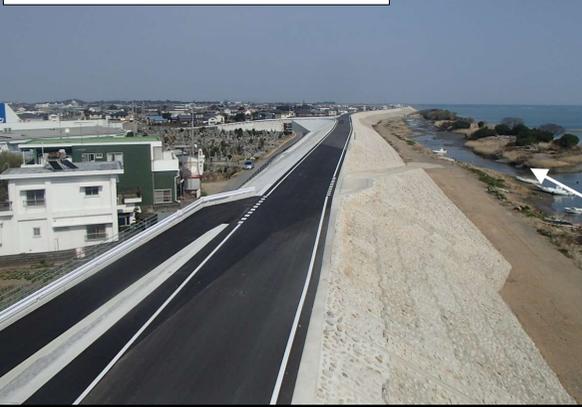
地震津波対策事業（那賀川）

堤防の嵩上げ（イメージ）

堤防を嵩上げすることにより堤防が沈下してもL1津波から地域の安全を確保します。

堤防基礎地盤の液状化対策（イメージ）

地震による液状化の影響が大きい箇所では、堤防下の地盤を改良するなどの対策を実施します。

- 東日本大震災を踏まえ大規模地震・津波への対策として、那賀川・桑野川河口部の堤防のかさ上げ、液状化対策、河川管理施設の耐震化を実施。
- 堤防をかさ上げすることにより堤防が沈下してもL1津波が越水しない高さを確保。また、地震による液状化の影響が大きい箇所では、堤防下の地盤を改良するなどの対策を実施。
- 辰巳工業団地の2樋門は、阿南市役所から遠隔手動操作できるように整備し、大地震に伴う津波発生時に等には、J-ALERT信号により、樋門ゲートの自動閉鎖を可能とするシステムを導入。

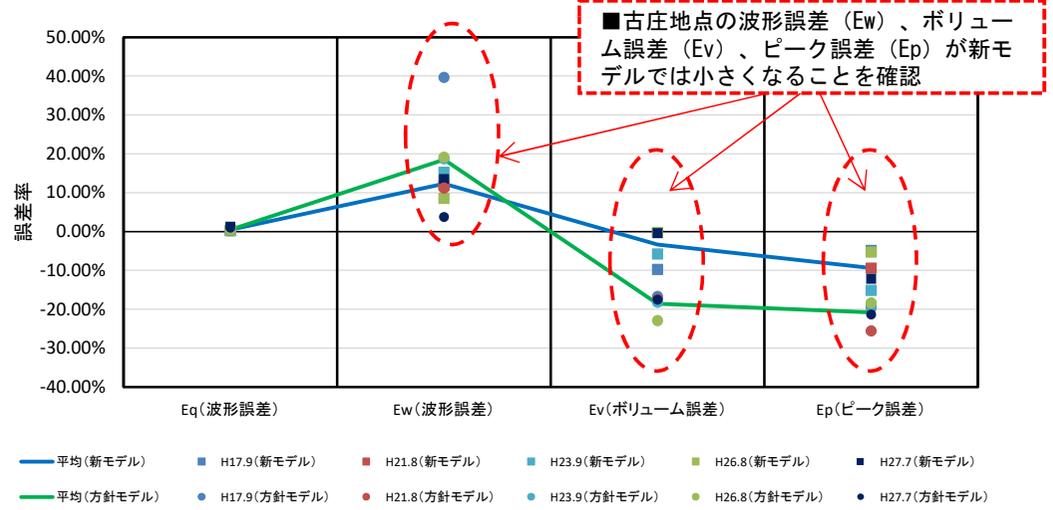
○ 基本方針検討時の流出モデルおよび新モデルの誤差率を算出し、誤差指標（Eq、EW、EV、Ep）が小さくなることを確認
 那賀川流域（古庄地点）

- 基本高水の検討にあたり、現行の河川整備基本方針策定以降に発生した洪水を含め、実績流量データをもとに流出計算モデル（貯留関数法）を確認した。
- その際、主要な実績洪水を用いて再現計算を行い、流出計算モデルの妥当性を確認した。

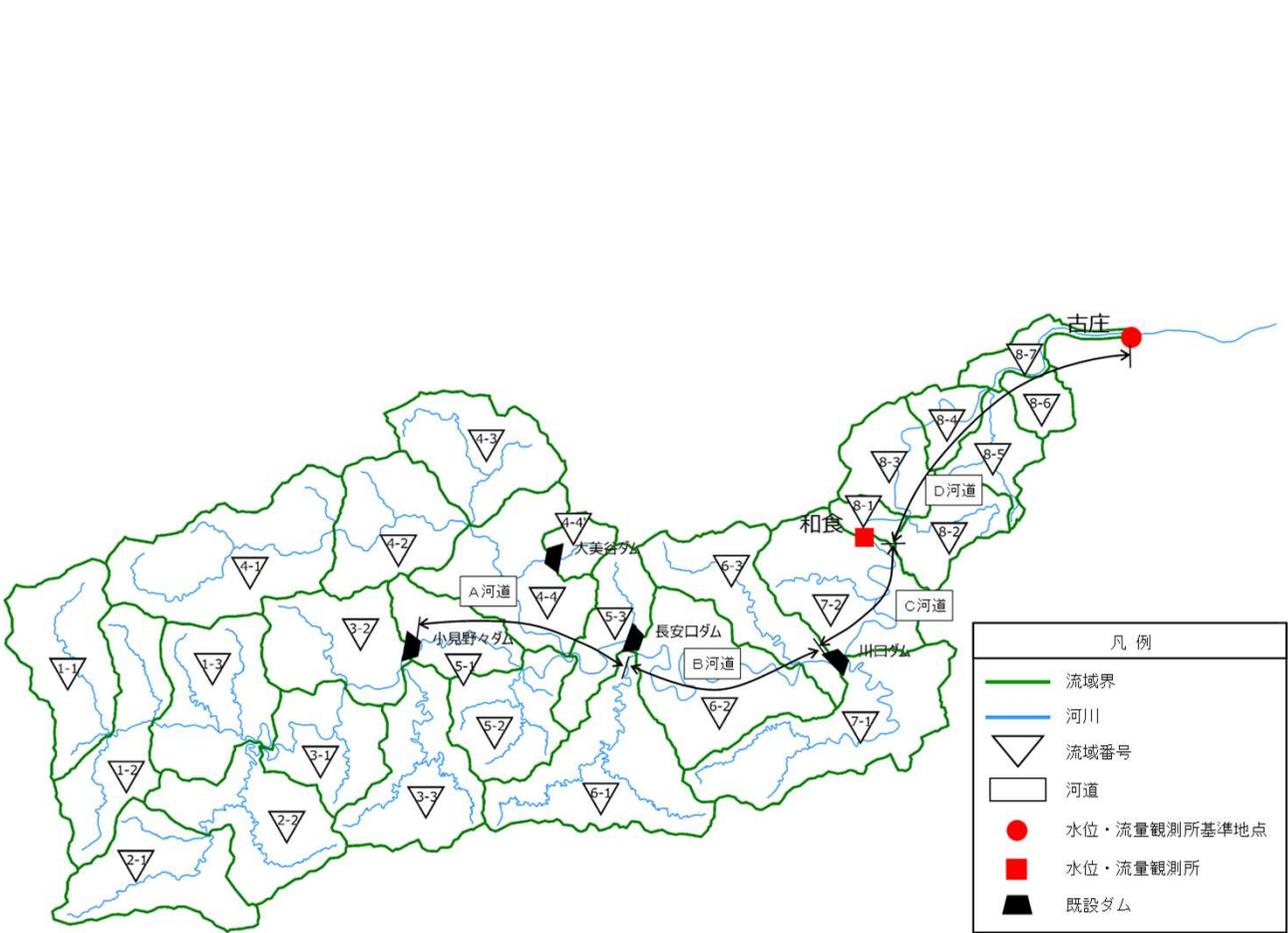
流域分割図

- 流域分割は現行の基本方針の8分割を基本とし、利水ダムを含む治水協定4ダムの位置で流域を新たに細分割。
- 河道分割は現行基本方針と概ね同じ4分割（A～D河道）。

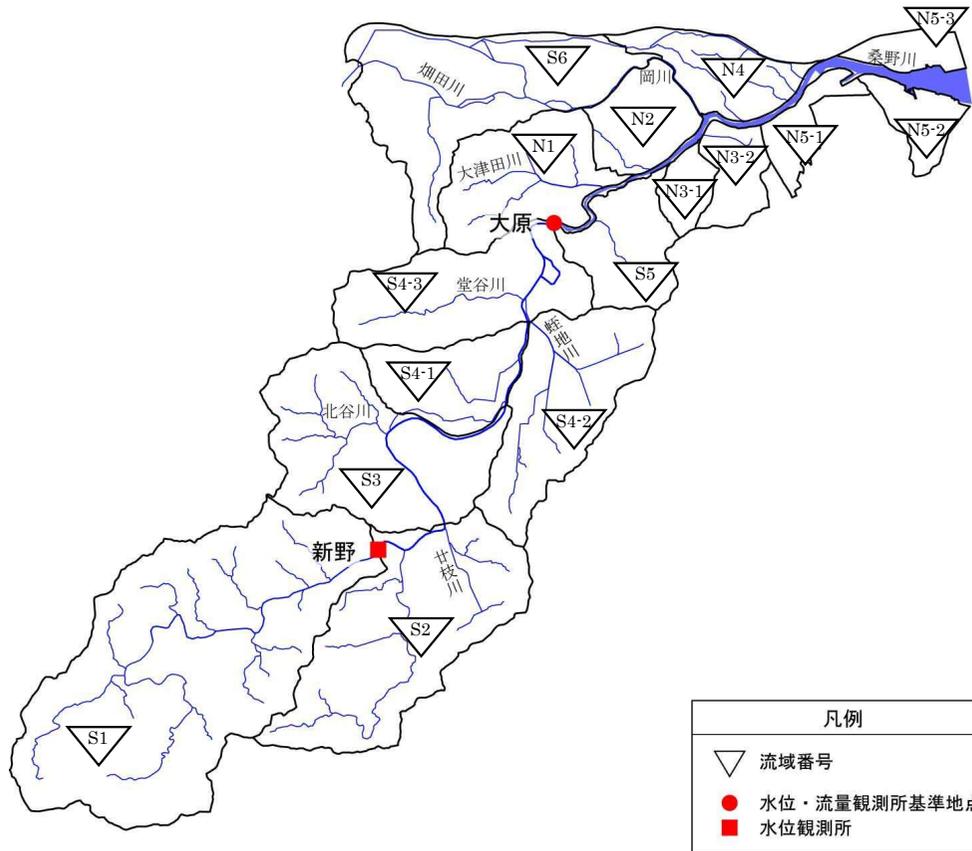
流域分割図

- 桑野川流域は利水ダム等がないため、流域の再分割は実施せず、現行基本方針と同じ流域分割を採用する。
- 流域分割は16分割（7流域・9内水域）、河道分割は5分割（A～E河道）。

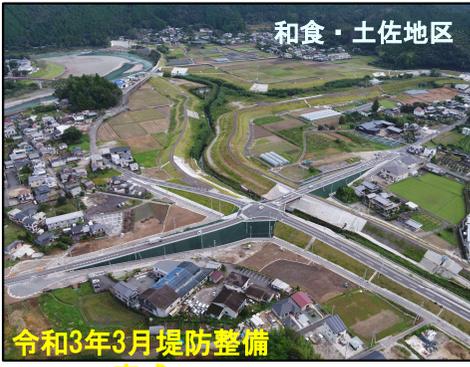
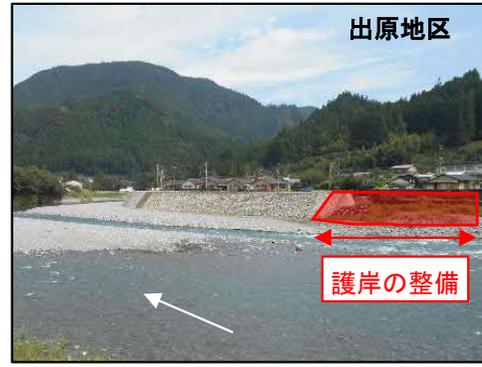
■ 堤防整備（県管理区間）

- 戦後最大流量を記録した平成26年8月の台風第11号に伴う豪雨により、甚大な浸水被害が発生した「和食・土佐地区」における集中的な堤防整備を実施。
- また、浸水被害の発生した那賀川「出原地区」ほか3箇所、宮ヶ谷川の河川改修を推進。

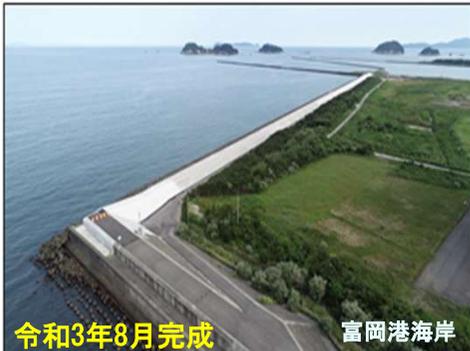
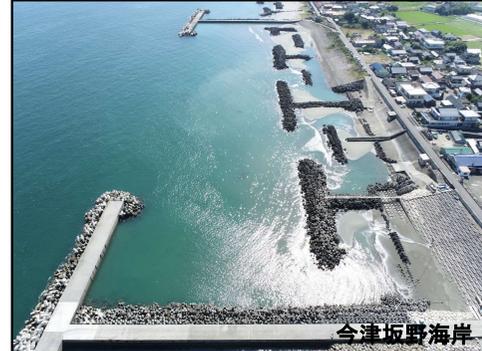
■ 海岸保全施設の整備

- 既設堤防の補修等に加え、天端部や裏法面部の補強・強化といった「粘り強い海岸堤防」を整備。
- また、海岸侵食対策として大規模突堤の整備を推進。

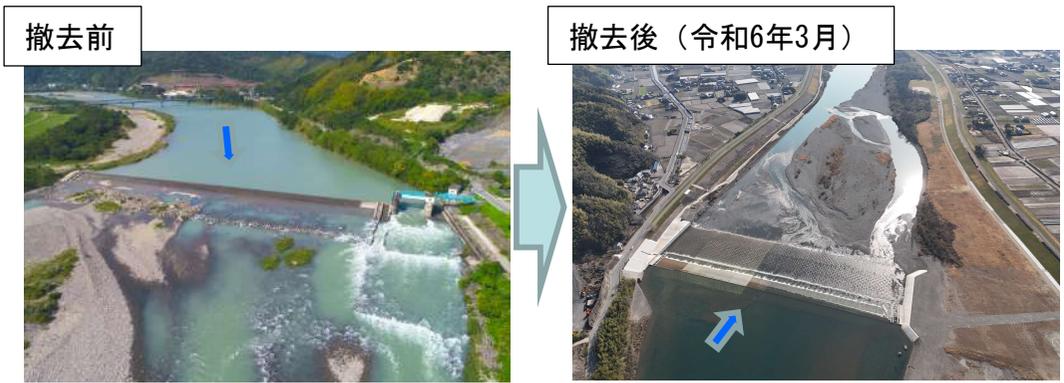
北岸堰の撤去（令和3年～令和6年3月完了）

- 農業用水を取り入れる3箇所の頭首工（吉井大西堰、南岸堰、北岸堰）は、完成後から相当年数が経過し劣化が生じているため、施設と河川の安全性を確保するため、撤去や補修工事を実施。

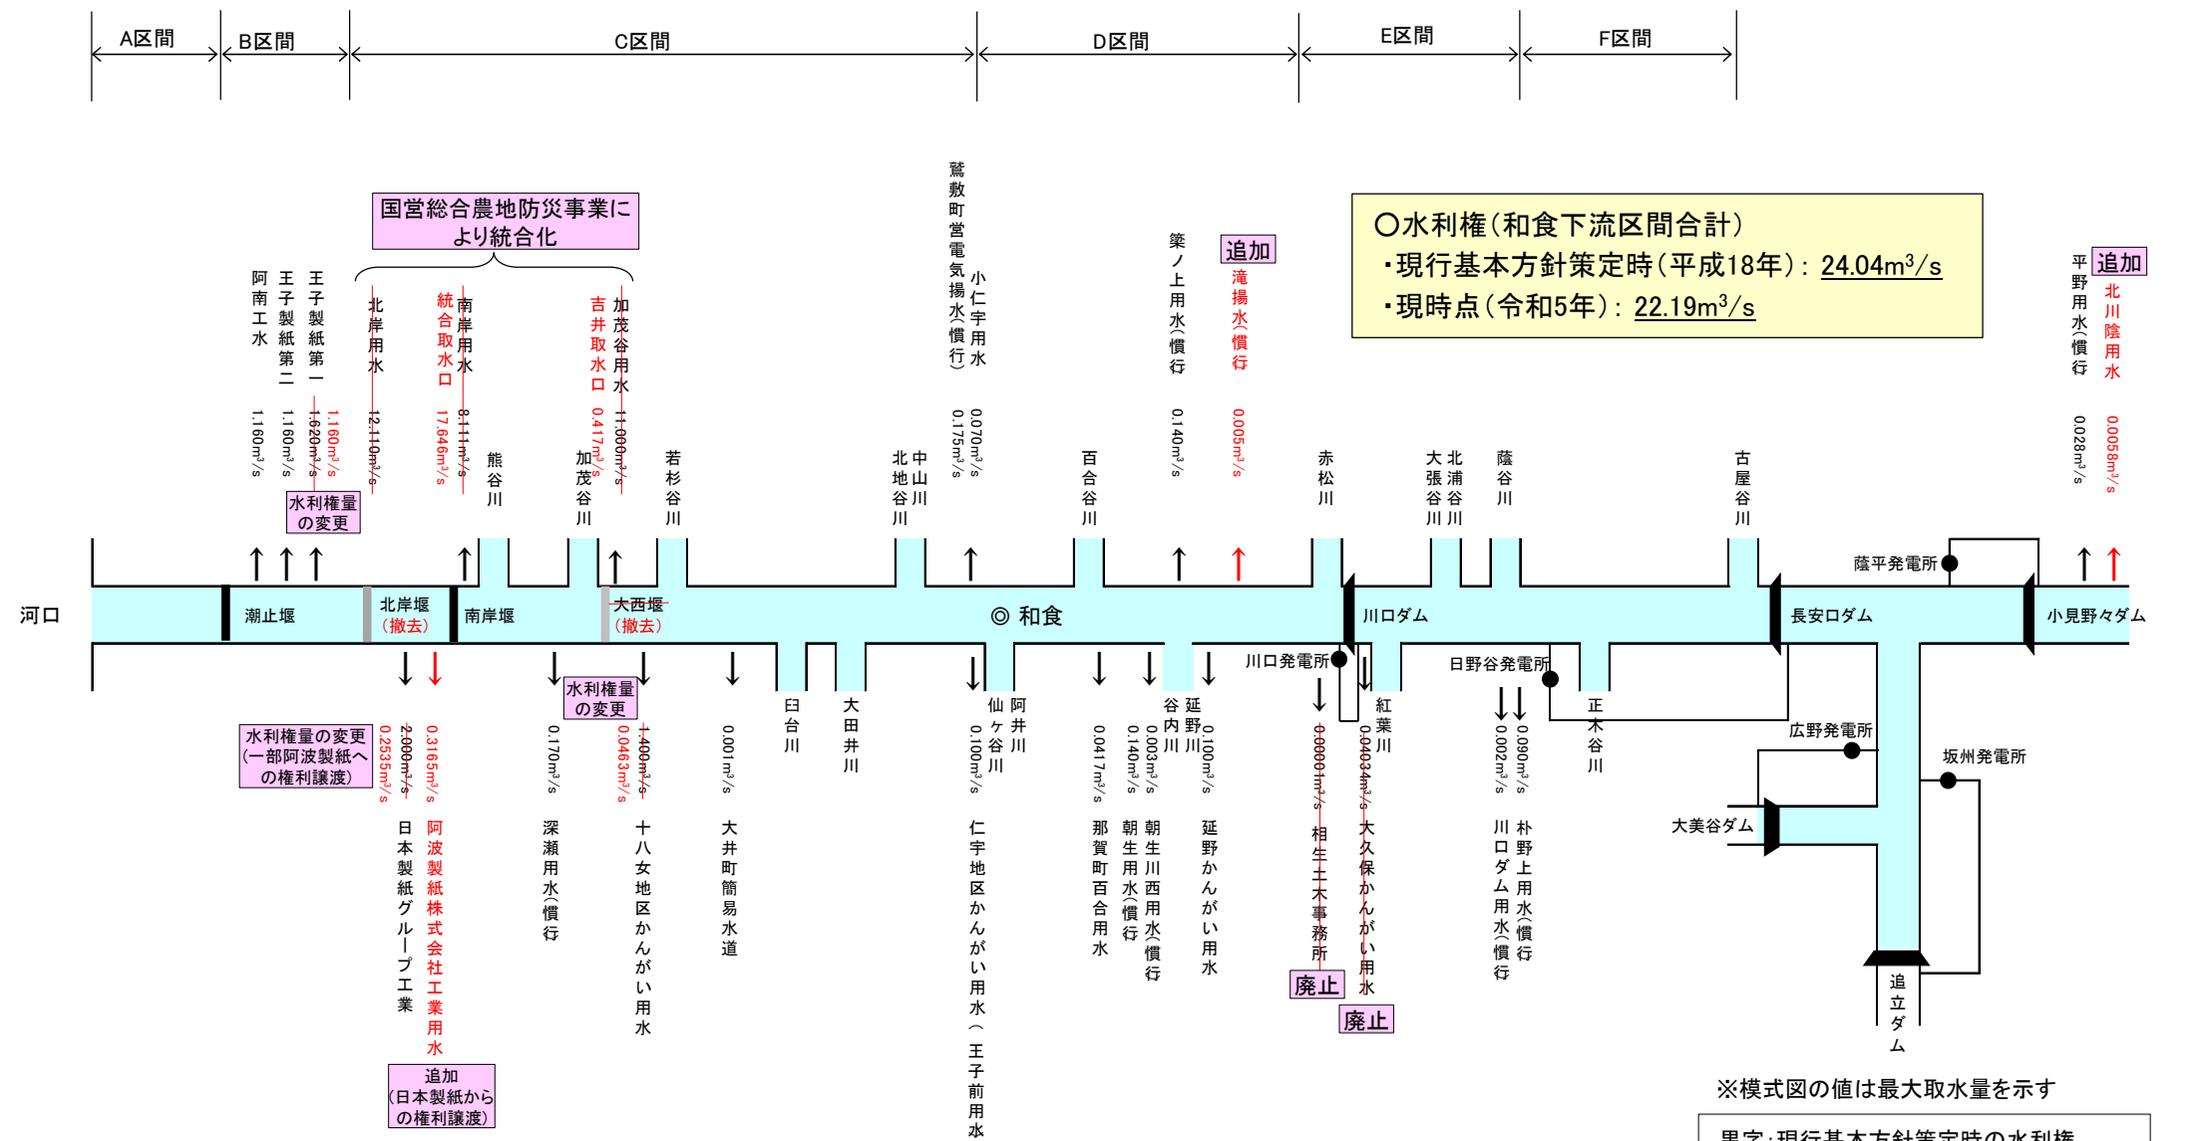
那賀川水利用模式図 (水利権の更新状況)

○最新の水利権台帳で水利用を整理した結果、堰の統廃合や取水量の見直し等により、和食地点より下流区間の水利用は、現行基本方針策定時と比較して約2m³/s減少している。

※模式図の値は最大取水量を示す

黒字: 現行基本方針策定時の水利権
赤字: 今回更新した水利権

■正常流量が現行基本方針に対して約2m³/s減少したのは水利権の減少(約2m³/s)に起因している。約2m³/sの減少は大半が工業用水

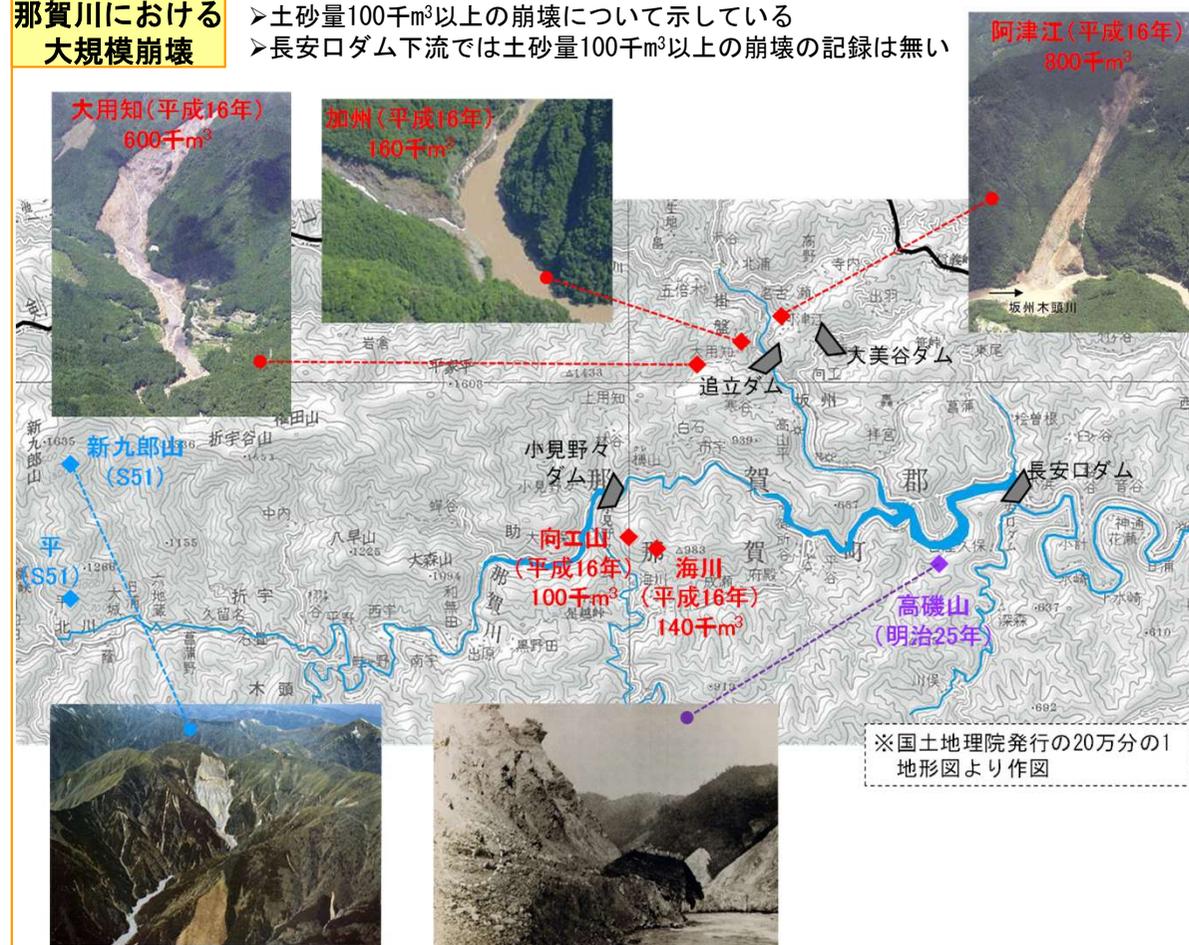
那賀川における大規模崩壊

- ▶ 土砂量100千m³以上の崩壊について示している
- ▶ 長安口ダム下流では土砂量100千m³以上の崩壊の記録は無い

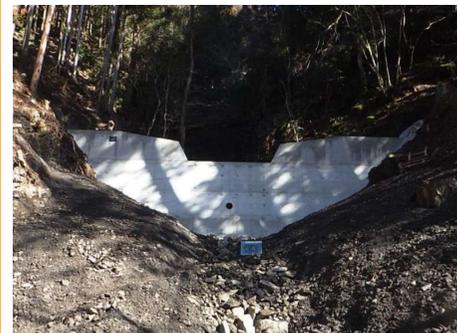
治山施設 (大谷谷止工 令和3年完成)

徳島県および林野庁では、保安林の機能が十分発揮されるよう、森林法に基づき治山堰堤や山腹工及び植栽工等を施工するとともに、地すべり等防止法に基づき地すべり防止工事を実施する治山事業を実施し、土砂流出防止等を図っている。

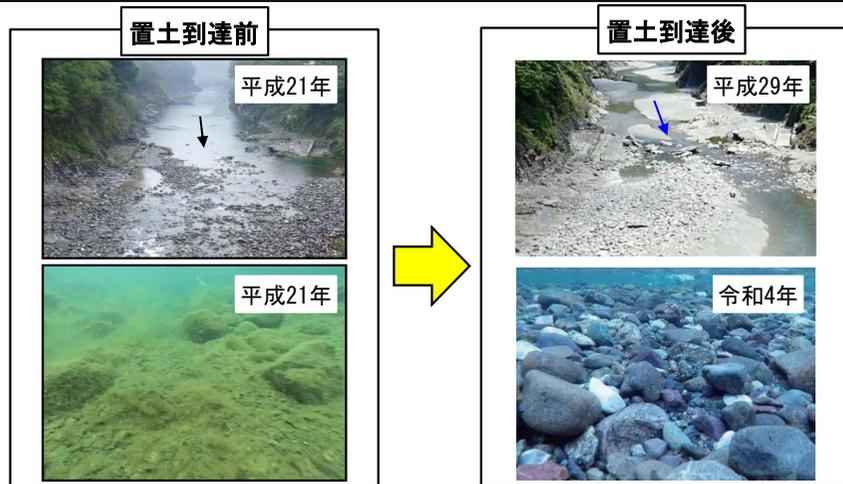
土砂還元前後の経年比較（小計地区）

- 土砂還元前は、流れの緩やかな淵（とろを含む）でも大きな粒径の河床材料が優占するなど多様性に乏しく、河床には落ち葉などの有機物の堆積が目立っていた。
- 土砂還元後は淵であった箇所に瀬や砂礫河原が出現し、河床材料も流れの緩やかな淵（とろを含む）では大きな粒径と小さな粒径がモザイク状に分布するなど変化に富んだ物理環境になっている。
- また、川底には供給された礫が多く見られるようになり、単調な淵の環境に礫が堆積することで多様な流れを生み出す瀬の環境に変化し、また、有機物の堆積なども少なくなった様子が確認できるようになった。

- 川口ダム上流区間（長安口ダム下流～川口ダム）では、土砂還元により淵であった箇所へ瀬や砂礫河原が現れ、緩やかな淵（とろを含む）では大きな粒径と小さな粒径がモザイク状に分布する等、変化に富んだ物理環境に変化している。
- 砂礫の増加により河床材料が細粒化したことで、新たにアユの産卵場が創出されている。
- 川口ダム上流区間において土砂還元に伴う環境改善の効果が確認されたことを踏まえ、将来的には他の区間においても、土砂供給により同様な河川環境改善効果を得ることを目指す。

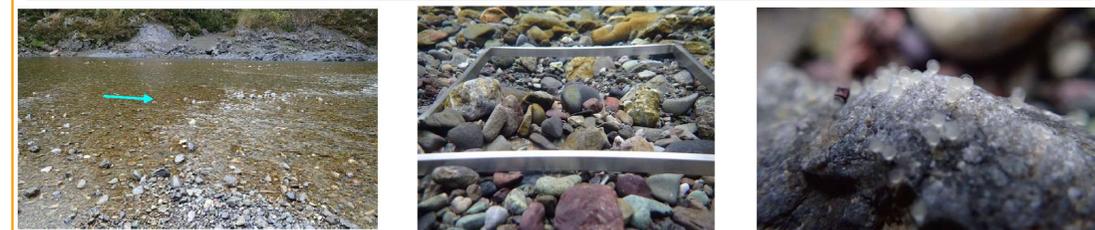
新たなアユ産卵場の確認

- 土砂還元を行っている長安口ダム下流では、平成29年に新たなアユの産卵場が確認された。

産卵場の状況

河床の状況

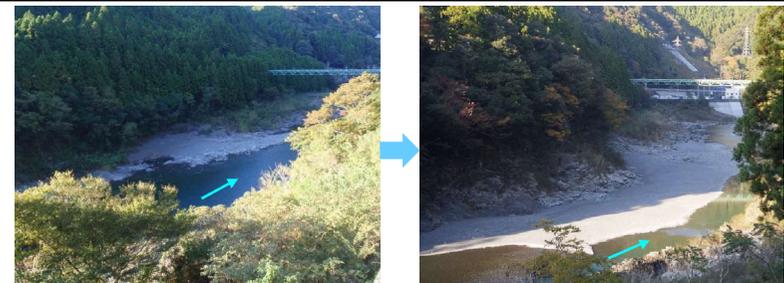
アユ産卵場付近の河原の形成

- 土砂還元前の産卵場が確認されていなかった淵環境付近では、河原が形成され瀬環境が増加するという変化があった。
- また、土砂還元前は河床の砂礫が不足しており粗粒化した状況であったが、現在は砂礫の増加により河床材料が細粒化したことで、新たにアユの産卵場が創出されている。

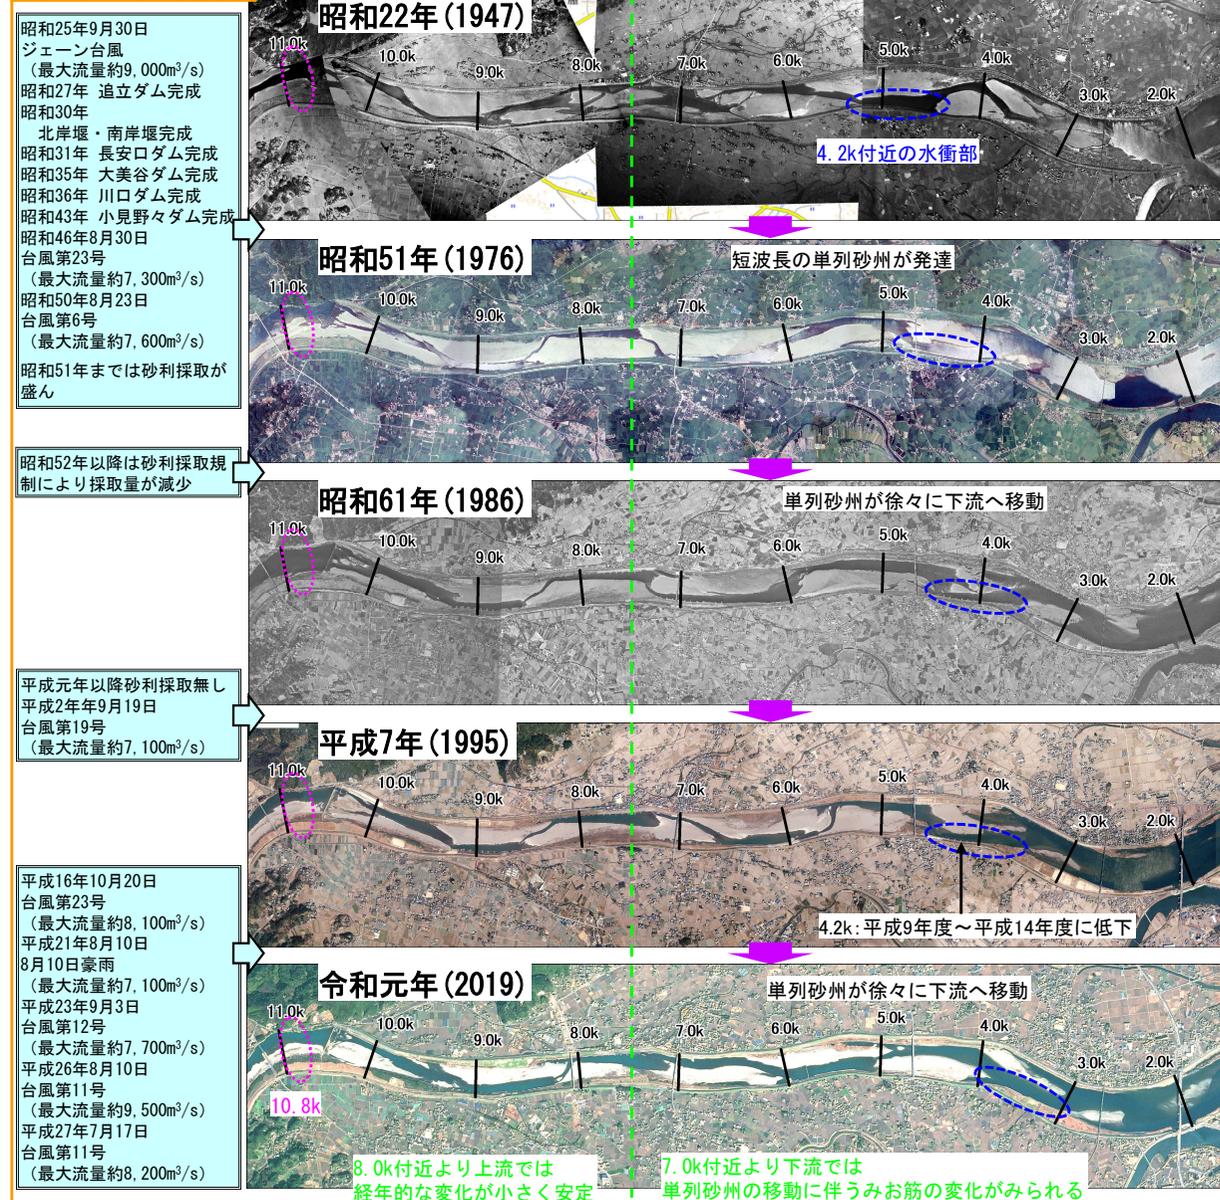
河道域の経年変化

- 那賀川下流域の8.0k付近より上流では、近年まで堰(北岸堰・南岸堰)があることにより経年的な変化が小さく安定しているのに対して、那賀川下流域の7.0k付近より下流では、単列砂州の移動に伴うみお筋の変化がみられる。
- みお筋の固定化・二極化が進行し、出水時に局所洗掘が発生する箇所がある。
- 那賀川下流域の5.0kより下流では、礫質土の下層に砂質土が厚く堆積している。このため、土砂供給の減少等により河床低下が進行して河床洗掘が砂質土まで到達すると、平成14年の4.2kの横断面図に見られるように急激に洗掘が進行する。

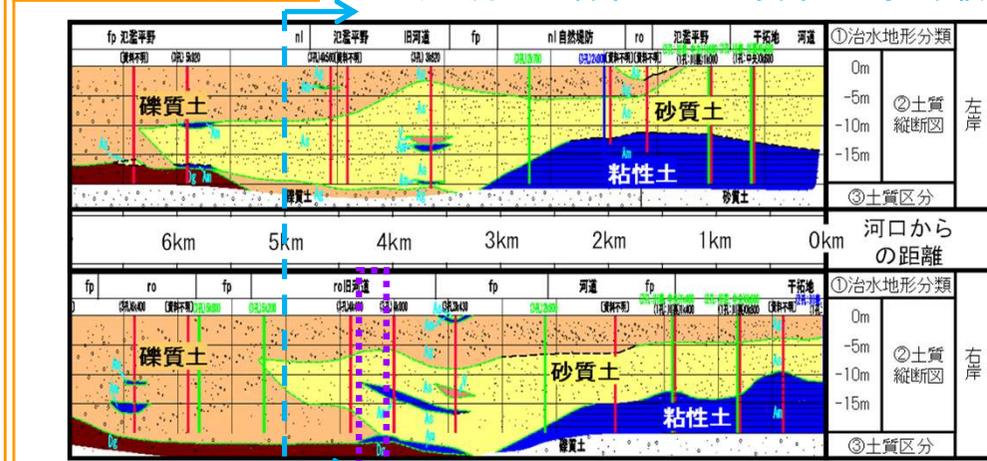
基礎地盤の地質縦断面図

※平成12年～17年の調査結果による。4.2k右岸側には-5m以深に砂質土が分布

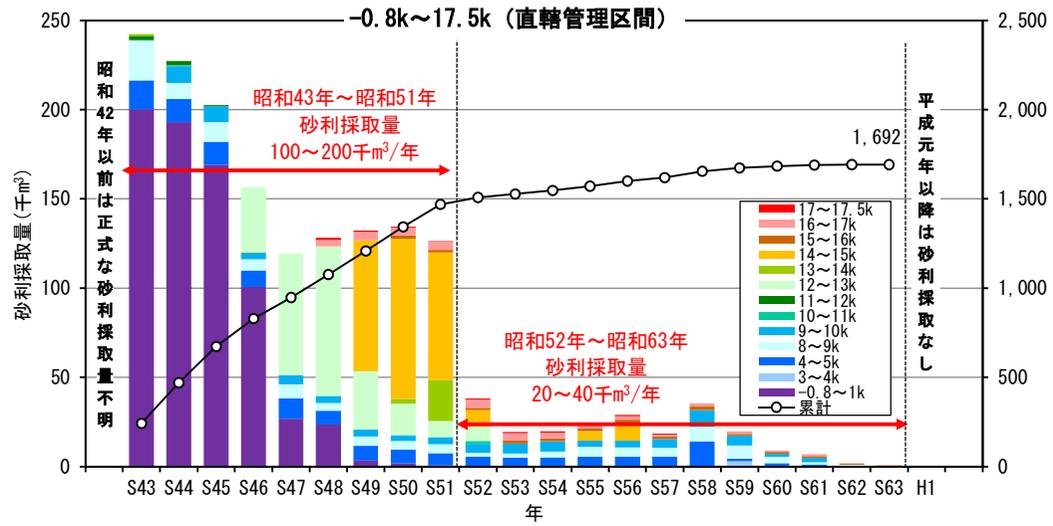
那賀川下流域（国管理区間）における砂利採取量（許可量から整理）

- 下流域では、砂利採取および上流のダム建設による土砂供給の減少等の影響により、河床低下が進行した。
- 下流域（国管理区間）では、昭和43年～昭和51年の砂利採取量は100～200千m³/年であった。昭和42年以前については不明であるが、昭和40年代前半まで平均230千m³/年の砂利採取が実施されていたと記されている*。
- 昭和52年～昭和63年には20～40千m³/年に採取量が減少し、平成元年以降には砂利採取は実施されていない。
- 砂利採取が盛んであった昭和20年～昭和52年の変動量は-244千m³/年で河床低下が大きく進行し、砂利採取量が減少した昭和52年～平成元年には-7千m³/年で変化が小さくなった。砂利採取が行われなくなった平成元年～令和3年は19千m³/年で緩やかな河床上昇傾向となっている。
- 河口部では昭和52年～令和3年まで河床低下が進行しており、河床低下の影響が遅れて表れている。

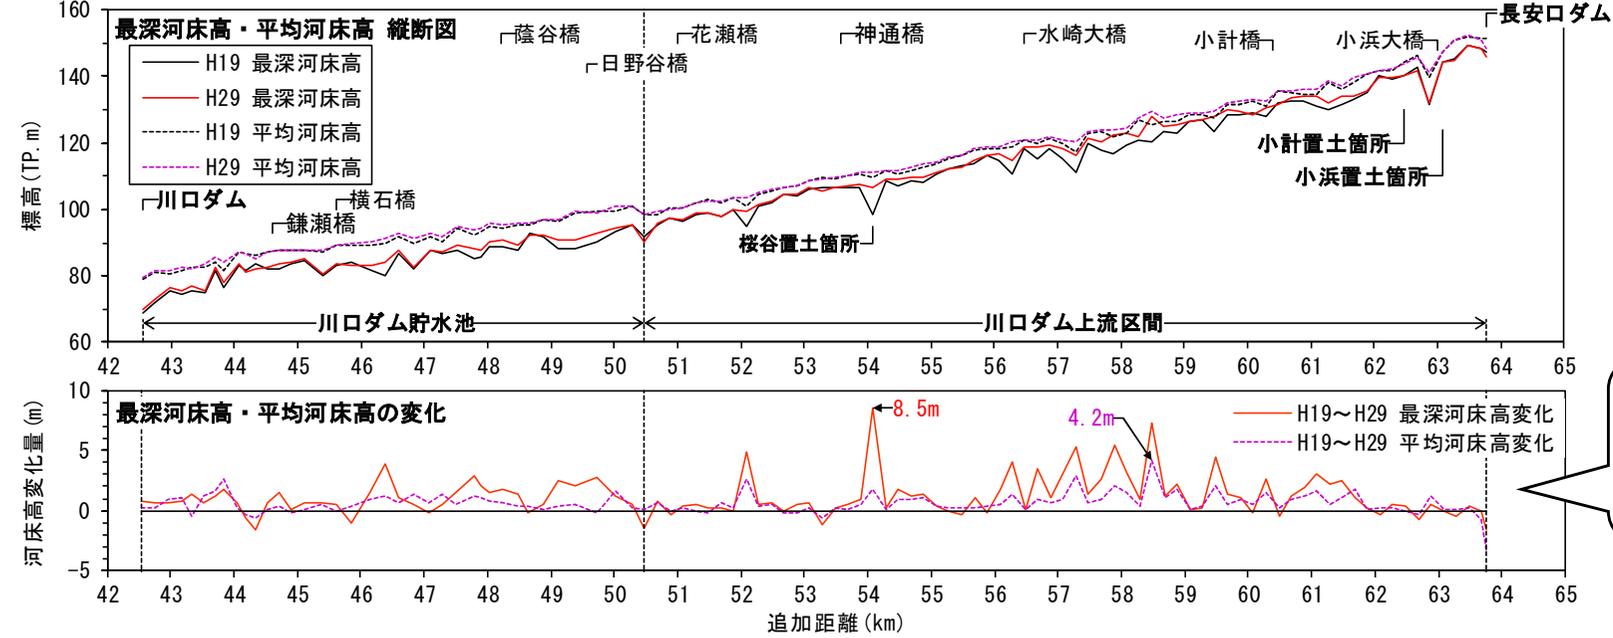
川口ダム上流区間における河床高と河床材料粒度分布の変化

○ 川口ダム上流区間では、土砂還元で流下した土砂が堆積したことにより、平成19年～平成29年で河床高が上昇することを確認した。
 ○ 土砂還元の影響を受ける前は50mm以上の粗礫分・石分・巨石が占める粗粒化した河道であったが、土砂還元により2～50mmの細礫～粗礫分が増えることで粗粒化が解消することを確認した。

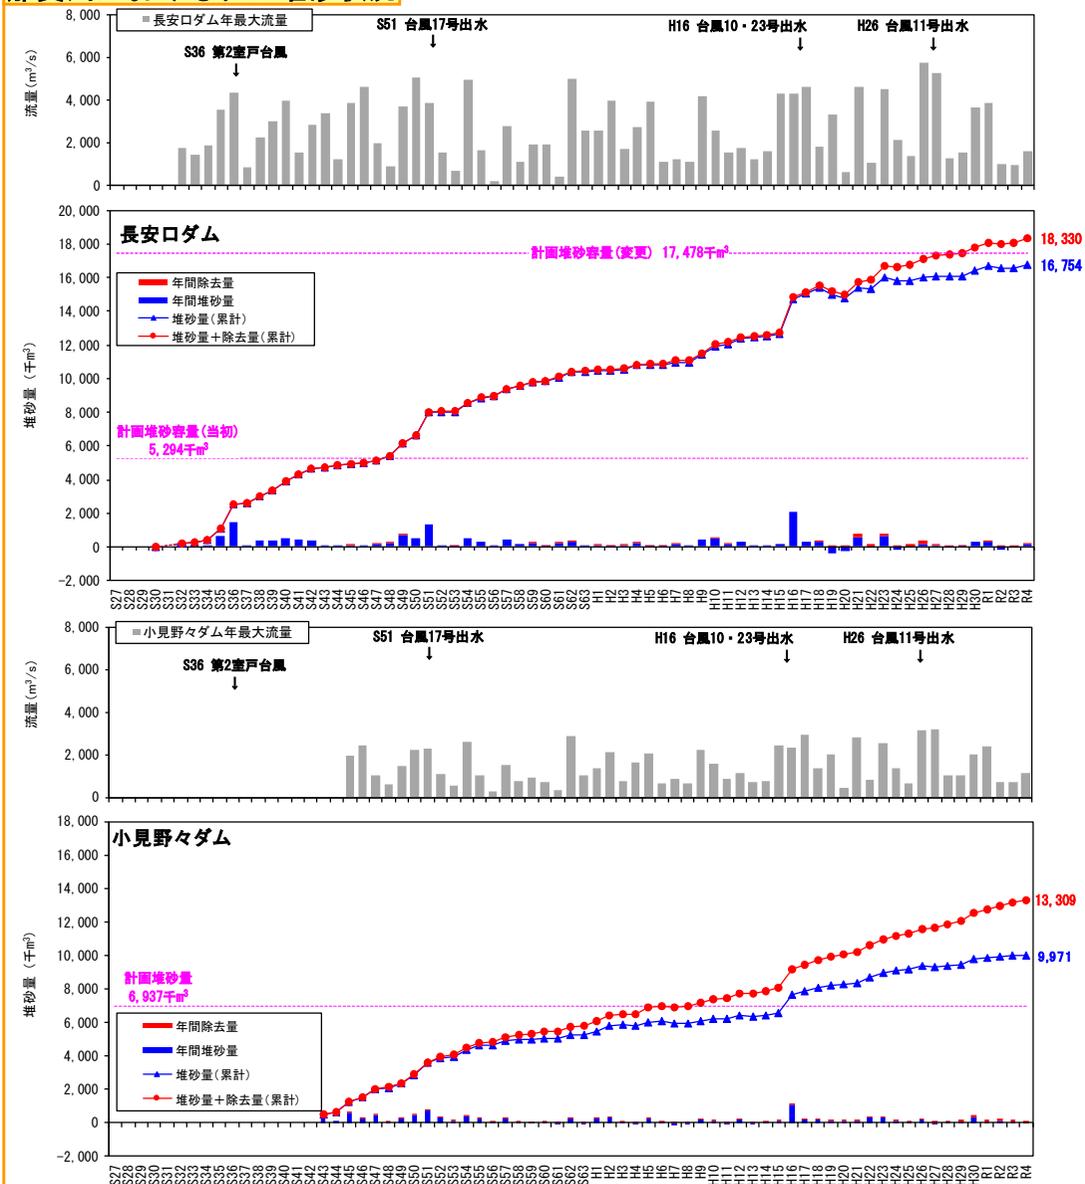
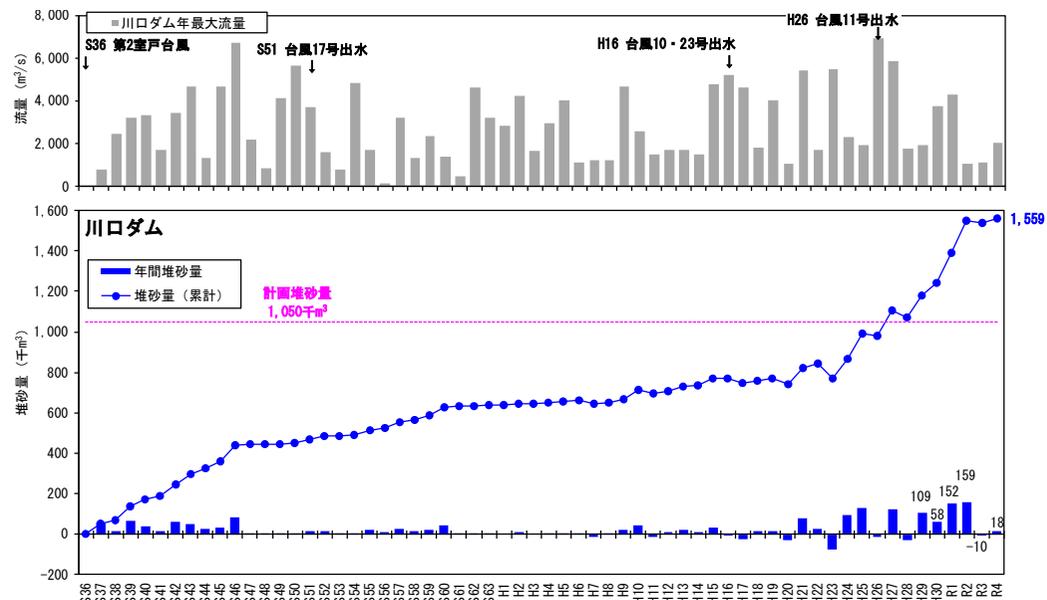
那賀川におけるダム堆砂状況

- 長安口ダムでは、令和4年時点で堆砂量16,754千 m^3 となっている。これは総貯水容量54,278千 m^3 の31%であり、建設当初の計画堆砂容量の約3倍に相当する。現在は計画堆砂容量を変更し、貯水池内の堆積土砂を掘削して貯水池外に搬出しているものの、計画堆砂量(変更)17,478千 m^3 の約96%程度の堆砂となっている。
- 小見野々ダムでは、令和4年時点で堆砂量9,971千 m^3 となっている。これは、総貯水容量16,750千 m^3 の60%、計画堆砂容量6,937千 m^3 の約1.4倍に当たる。
- 長安口ダムでは国土交通省が堆砂除去を実施し、小見野々ダムでは四国電力(株)が堆砂除去を実施している。長安口ダムの堆砂除去により発生した土砂は下流河道への土砂還元を実施している。
- 川口ダムでは、土砂還元を行った土砂の流下に伴い近年堆砂が増加傾向となっている。

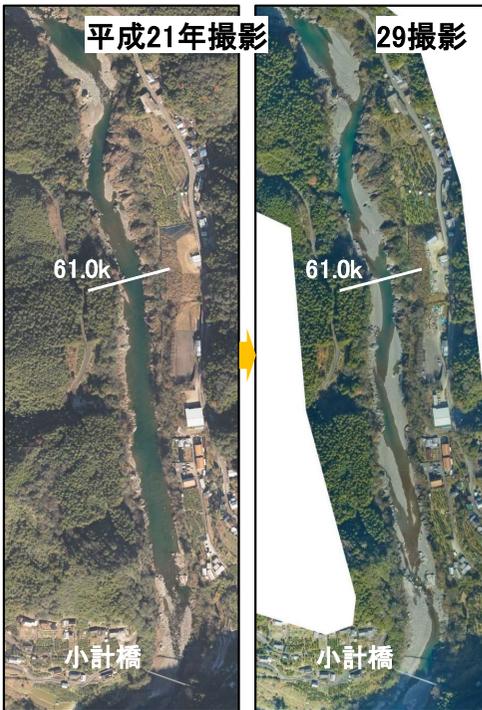
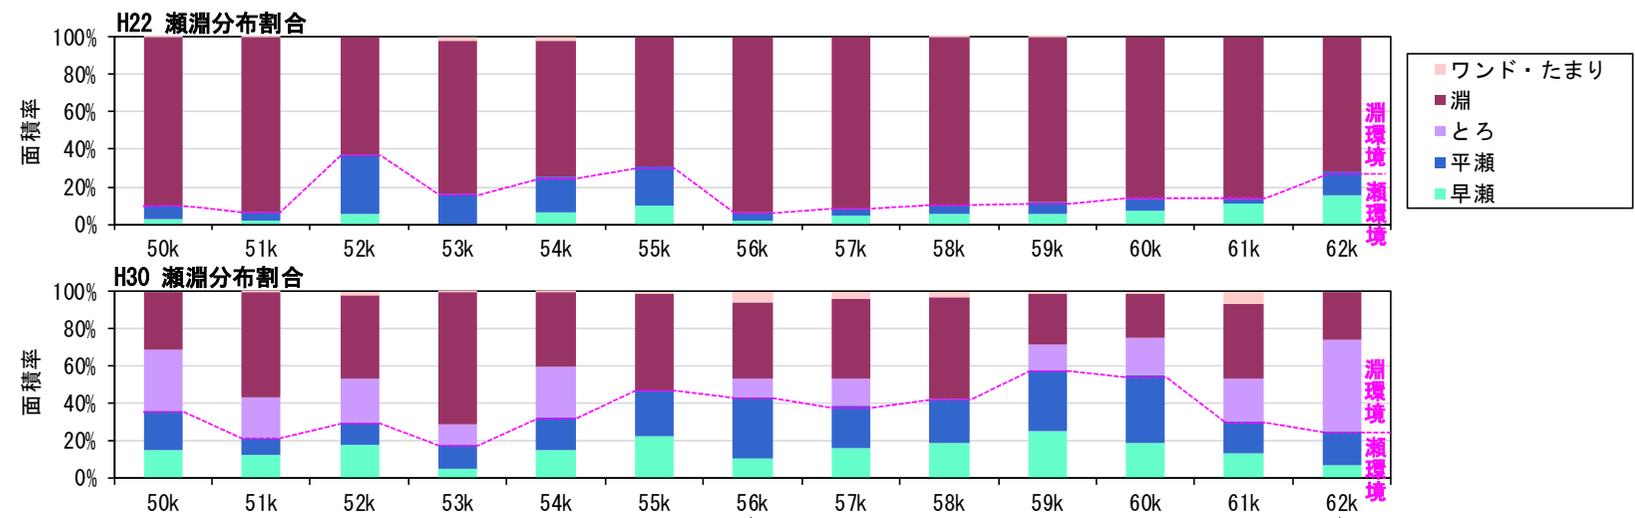
瀬淵分布の変化状況

平成22年時点では淵環境が主体の単調な河道であったが、土砂還元により土砂が堆積することで砂州が形成されて瀬環境が増加し、瀬と淵が多様に分布する河道に変化した。

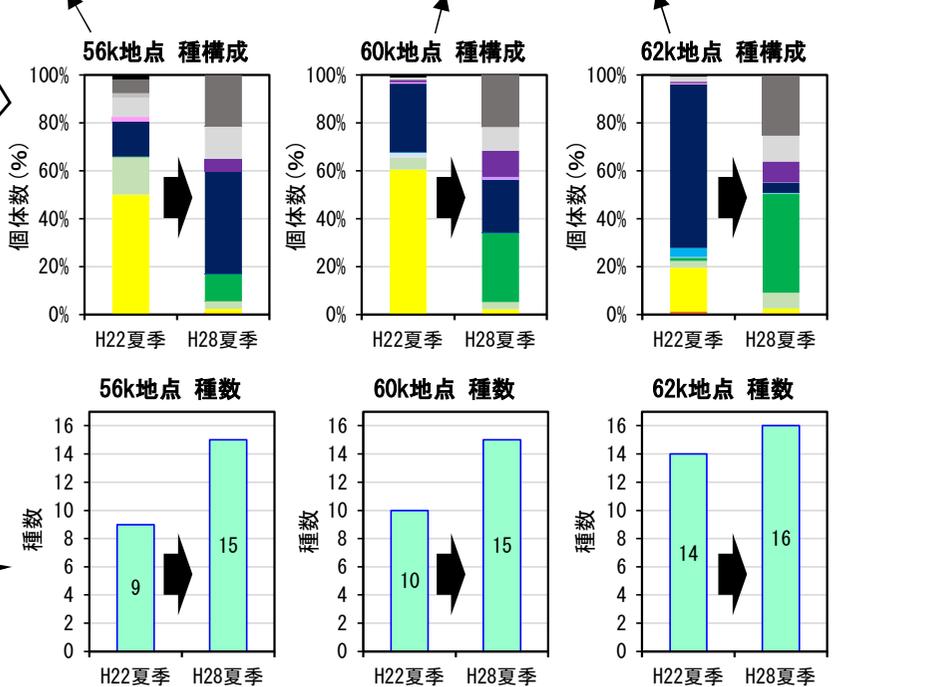
魚類の確認種数の変化状況

平成22年と比較して平成28年には、魚類調査による確認種数が増加した。

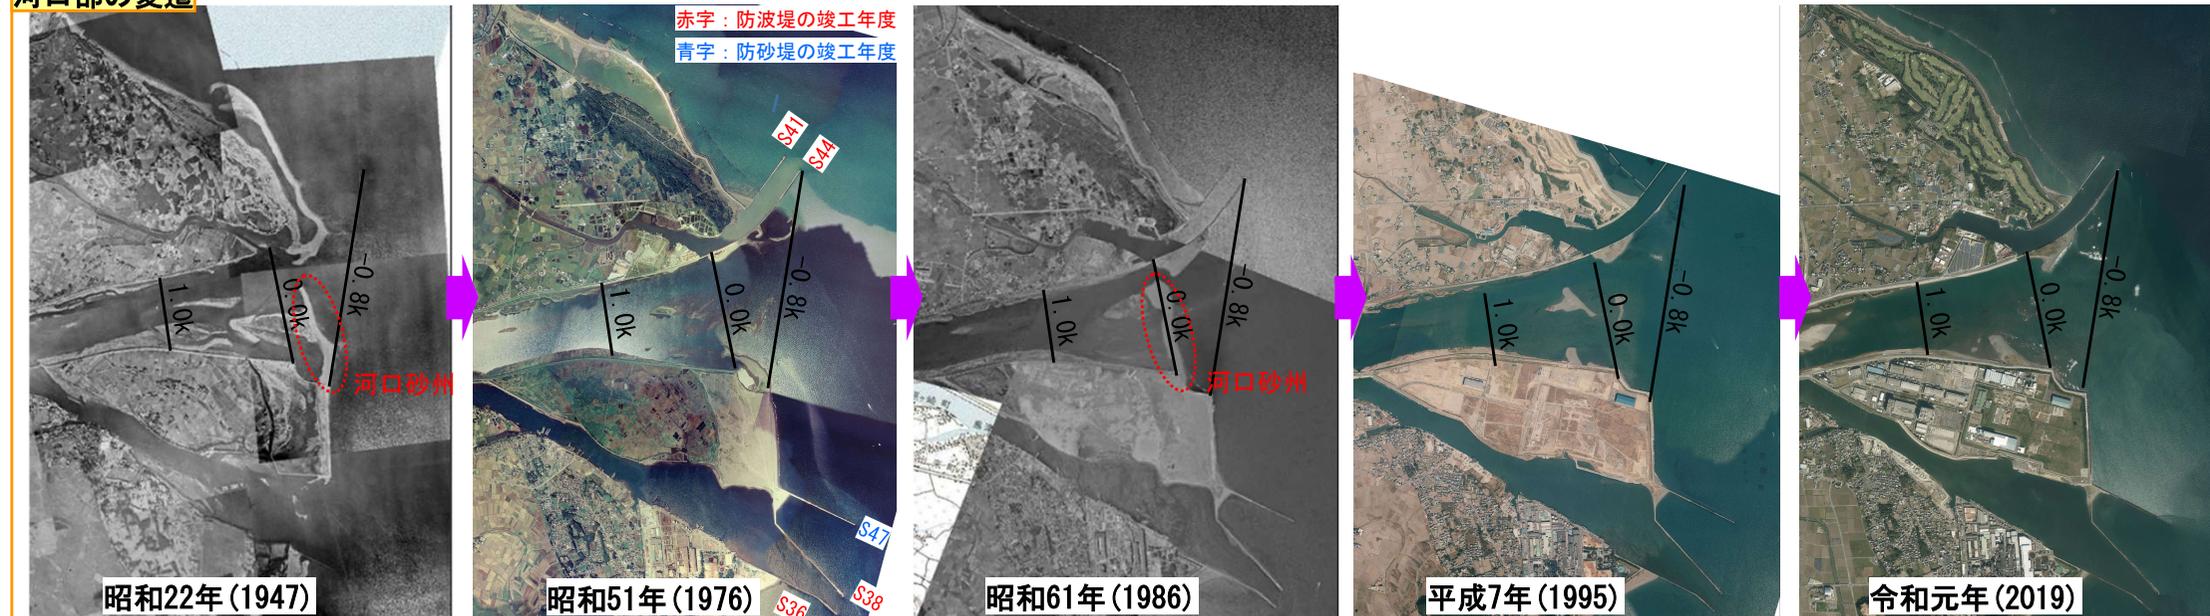
河口部の変遷

- 河口部では、昭和22年から昭和61年頃まで河口砂州の形成とフラッシュを繰り返してきたが、近年は河口砂州が形成されていない。その要因としては、砂利採取および上流のダム建設による土砂供給の減少等の影響により、河床低下が平成元年まで進行し、河口砂州を形成する土砂が失われた状態で安定化していることと、昭和36年度から昭和47年度までに河口付近に防波堤・防砂堤が整備され、波浪による海側から河道側へ土砂を移動させる作用が弱められていることが考えられる。
- 那賀川河口の-0.8kにおける河道横断形状では昭和40年頃～昭和53年に河床が低下し、左岸側では昭和53年以降安定している。右岸側では昭和51年～平成21年に堆積傾向がみられ、平成21年以降は安定している。
- 那賀川河口部の1.0kにおける河道横断形状では、昭和40年頃～昭和53年に河床が低下し、左岸側では昭和53年以降安定している。右岸側では昭和53年～平成26年に堆積傾向がみられ、平成26年以降は安定している。
