那賀川水系河川整備基本方針の変更について ＜参考資料＞

令和6年4月26日

国土交通省水管理・国土保全局

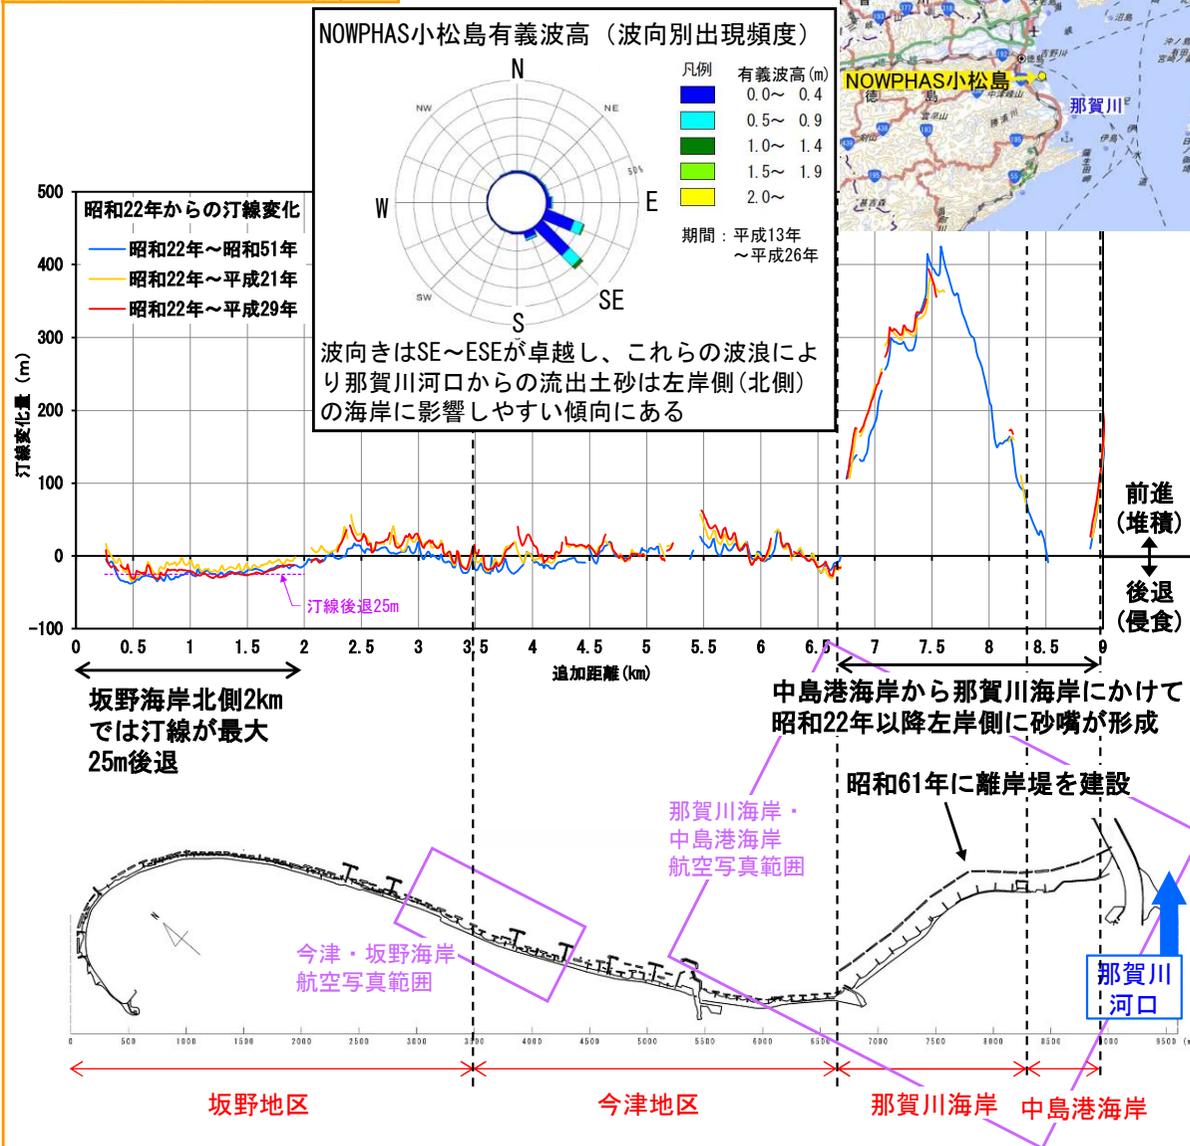
那賀川左岸側海岸の汀線変化

- 砂利採取と上流のダム建設に伴う土砂供給量減少が要因となり那賀川下流域の河床低下が進行して河口からの土砂供給量が減少したこと、那賀川左岸側における防波堤が那賀川河口から左岸側への土砂供給を阻害していることが相まって、那賀川左岸側の海岸では海岸侵食が進行した。
- 中島港海岸から那賀川海岸にかけて昭和22年頃には那賀川から供給される土砂により砂嘴が発達していたが、防波堤の整備により砂嘴の形状が変化し、その後の護岸整備により現在では離岸堤と突堤に囲まれた海岸となっている。
- 今津・坂野海岸では、昭和22年時点ですでに突堤群が設置されているが、昭和22年～昭和51年に海岸侵食が進行し坂野海岸北側2kmの範囲で汀線が最大で25m後退した。海岸侵食を防ぐため昭和36年から海岸侵食対策事業により離岸堤・突堤を整備したが侵食は止まらなかったため、平成元年から大型突堤の整備および養浜による海岸侵食対策を進めている。

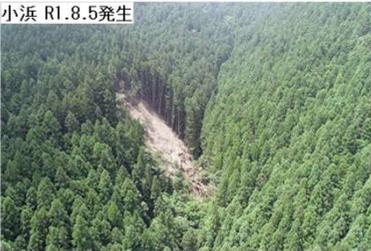
<p>小浜 R1.8.5発生</p> <p>崩壊地分布の変化の把握 (新たに確認された崩壊の記録)</p>

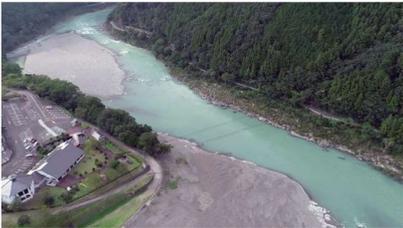
<p>ドローン撮影画像</p>

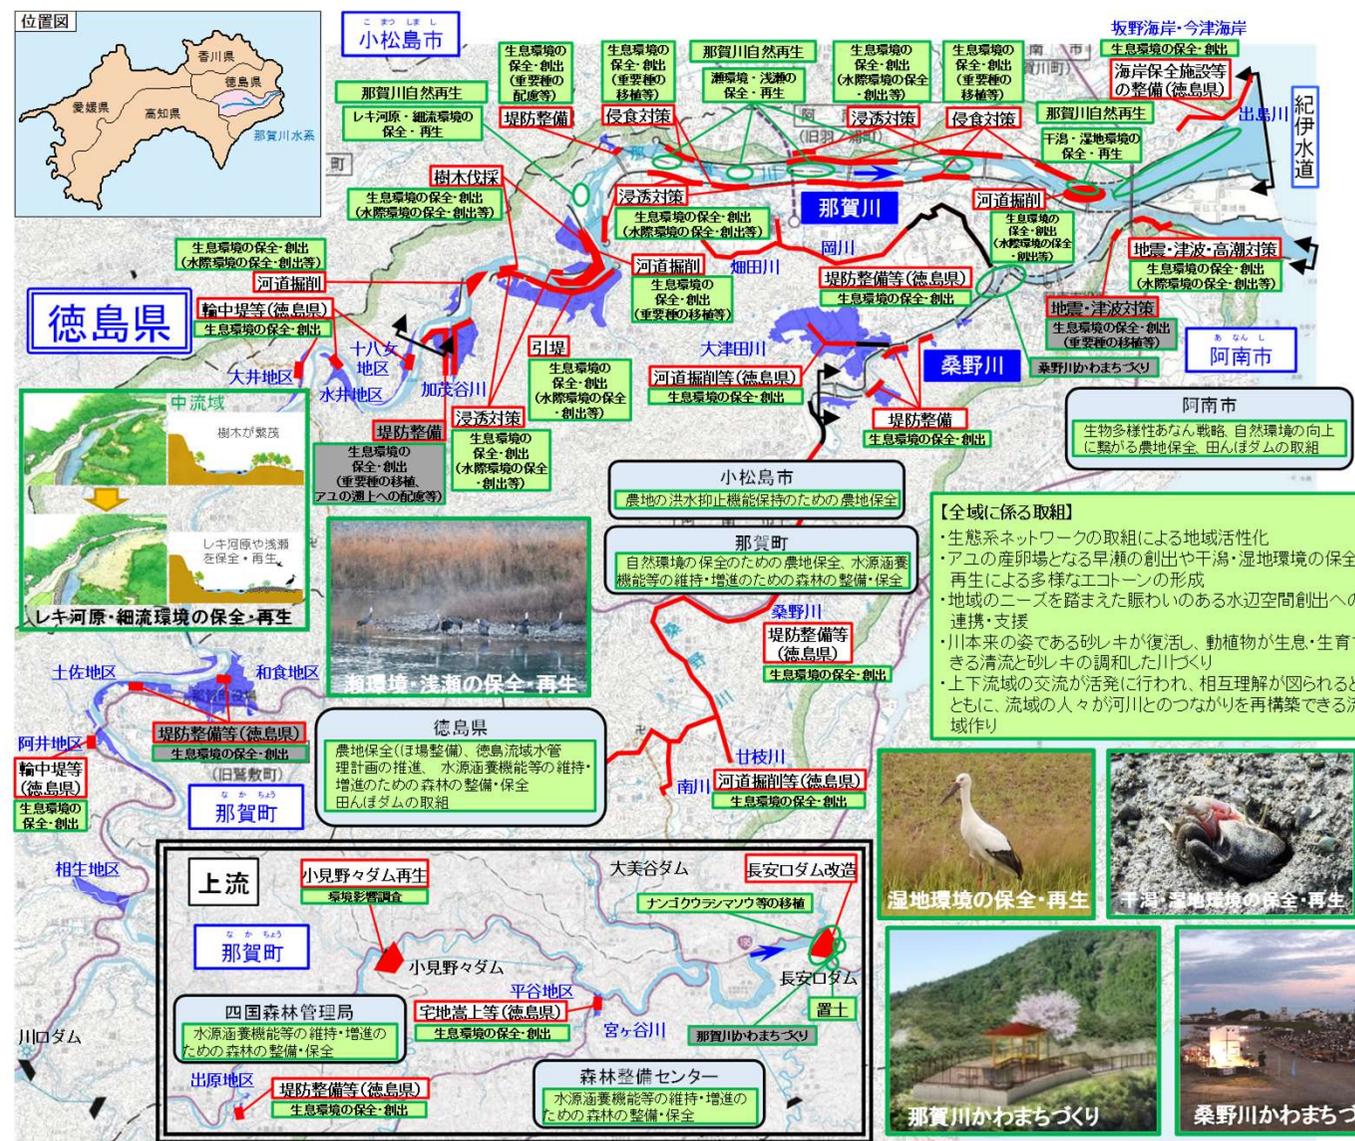
流域治水【那賀川水系流域治水プロジェクト】（位置図）

- 国、県、市町村等から構成される流域治水協議会を設置し、令和3年3月に那賀川水系流域治水プロジェクトを策定。
- 令和元年東日本台風では、各地で戦後最大を超える洪水により甚大な被害が発生したことを踏まえ、那賀川水系においても、下流部の三角州扇状地への拡散型の氾濫・南海トラフ地震による地震津波被害、中流域の無堤部からの氾濫が発生する水害特性に対し、事前防災対策を進める必要があることから、河川整備・ダム整備や、下流域の雨水管渠整備、中流域の農業用取水堰の統廃合等の取組を実施する。
- これらの取組により、国管理区間においては、戦後最大の平成26年8月洪水と同規模の洪水を安全に流し、流域における浸水被害の軽減を図る。

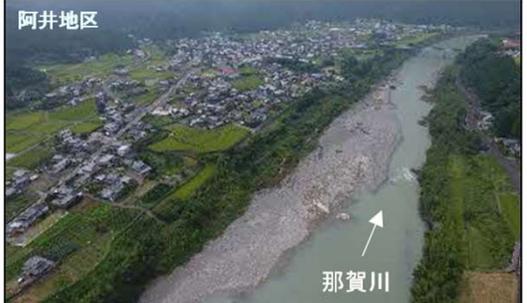
阿井地区

那賀川本川の「十八女地区」及び「阿井地区」等における堤防整備や河道掘削などを推進。

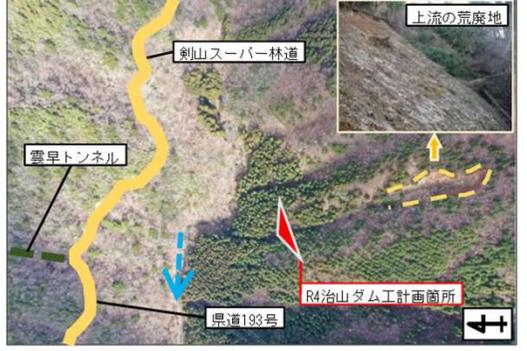
治山ダムを整備することで、土砂流出防止等を推進。

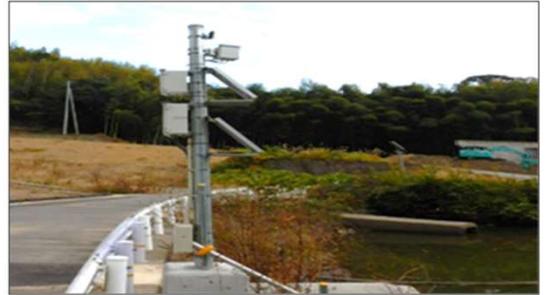
ため池監視カメラ（小松島市）

監視カメラによる池の水位等の監視を実施。
