# 那賀川水系河川整備基本方針

土砂管理等に関する資料（案）

国土交通省 水管理・国土保全局

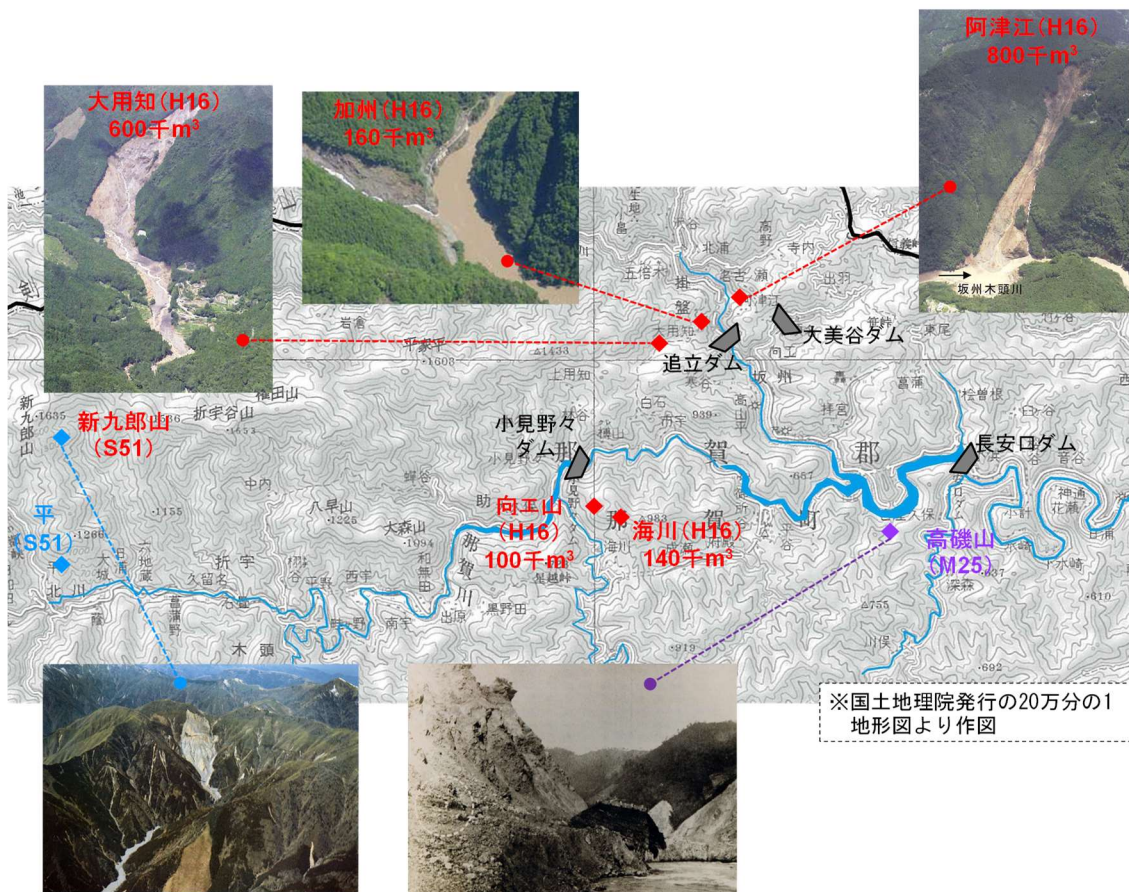
図2-1 那賀川における大規模崩壊（土砂量100千m<sup>3</sup>以上）

（長安口ダム下流では土砂量100千m<sup>3</sup>以上の崩壊の記録は無い）

那賀川流域の北側には脆弱な秩父帯が広く分布しており、日本有数の多雨・豪雨地帯であることが相まって、明治25年（1892年）の高磯山の崩壊、昭和51年（1976年）台風第17号による土砂災害、平成16年（2004年）台風第10号による土砂災害など、過去に大規模土砂災害が度々発生しており土砂生産が活発である。

徳島県那賀郡那賀町（旧木沢村）の大用知、加州、阿津江では大規模崩壊が発生し、最も大きな崩壊を生じた大用知では2名の方が亡くなり、阿津江では対岸の国道橋とトンネルを破壊した。

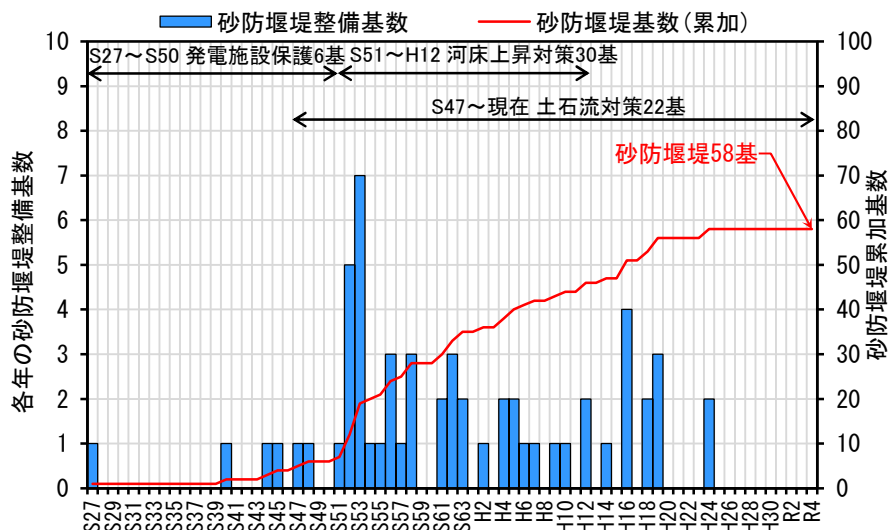
図 2-2 那賀川流域内の砂防堰堤数の経年変化

那賀川流域では、昭和 23 年度（1948 年度）の山腹工施工から徳島県による砂防事業が開始され、昭和 27 年（1952 年）～昭和 50 年（1975 年）に発電施設保護を目的とした砂防堰堤 6 基を整備した。

昭和 51 年（1976 年）台風第 17 号災害を受けて平成 12 年度（2000 年度）までに河床上昇対策を目的とした砂防堰堤 30 基を整備した。

近年は土石流対策にシフトして昭和 47 年（1972 年）から現在までに 22 基の砂防堰堤を整備している。

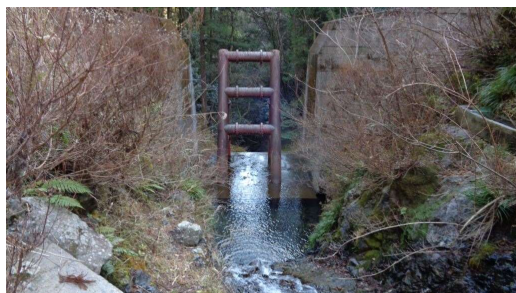
図 2-3 砂防堰堤

東谷川砂防堰堤 平成 24 年（2012 年）完成

見栄堂(たまんきら谷)砂防堰堤 平成 24 年（2012 年）完成

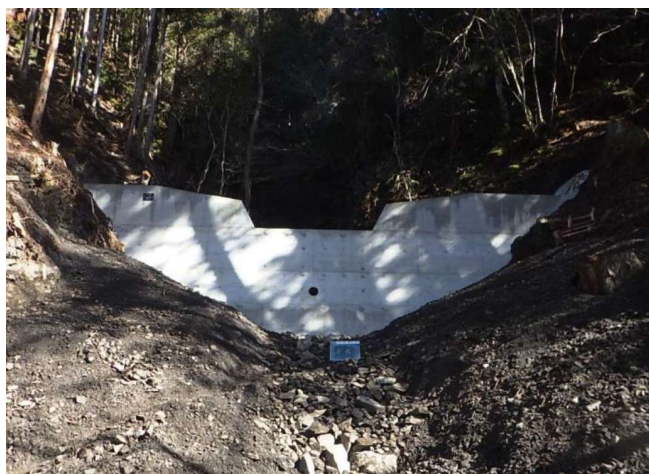
図 2 - 4 治山施設（大谷谷止工 令和 3 年（2021 年）完成）

徳島県及び林野庁では、保安林の機能が十分発揮されるよう、森林法に基づき治山堰堤や山腹工及び植栽工等を施工するとともに、地すべり等防止法に基づき地すべり防止工事を実施する治山事業を実施し、土砂流出防止等を図っている。

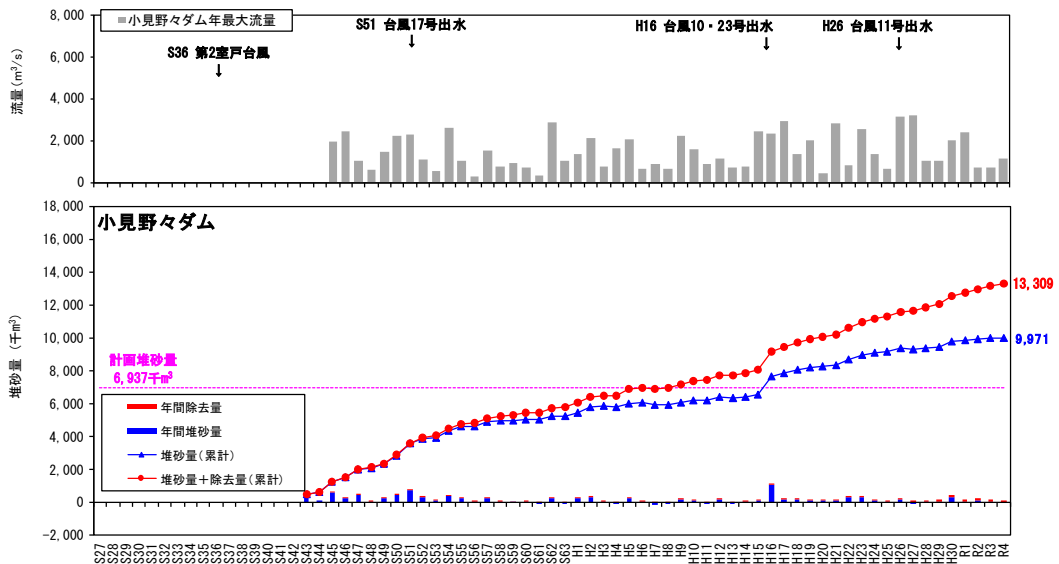
図 3 - 3 小見野々ダムの堆砂状況

小見野々ダムでは、令和4年（2022年）時点で堆砂量 9,971 千 m<sup>3</sup> となっている。これは、総貯水容量 16,750 千 m<sup>3</sup> の 60%、計画堆砂量 6,937 千 m<sup>3</sup> の約 1.4 倍に当たる。

小見野々ダムでは四国電力(株)が堆砂除去を実施している。

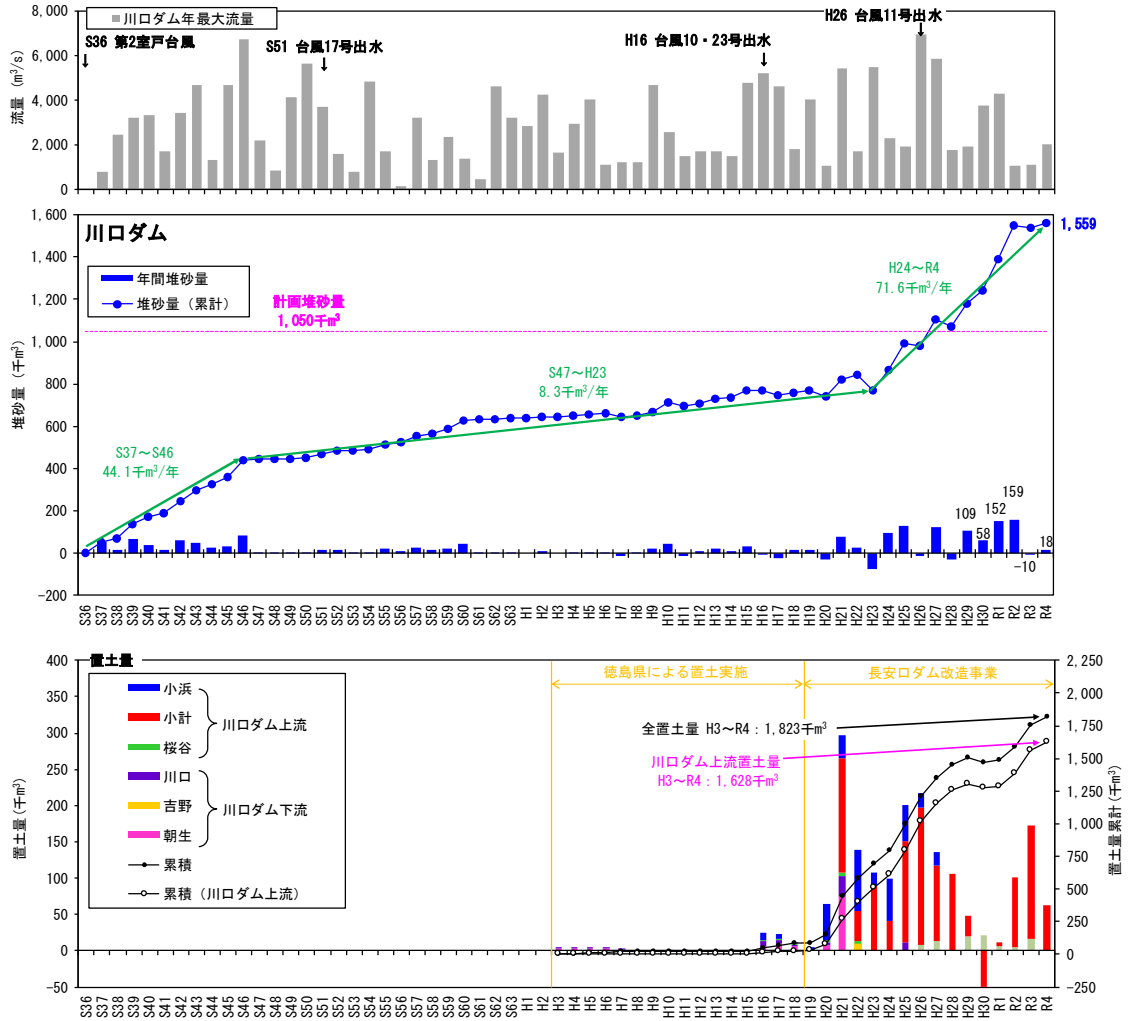
図3-4 川口ダムの堆砂状況

川口ダムでは、土砂還元を行った土砂の流下に伴い近年堆砂が増加傾向となっている。

昭和47年（1972年）～平成23年（2011年）の平均で8.3千 $m^3$ /年のペースであったが、平成24年（2012年）～令和4年（2022年）の平均では71.6千 $m^3$ /年に増加している。

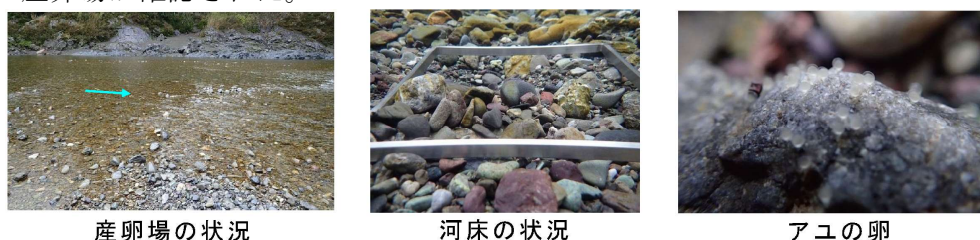
図 4 - 3 新たな産卵場の確認状況

土砂還元を行っている長安ロダム下流では、平成 29 年（2017 年）に新たなアユの産卵場が確認された。

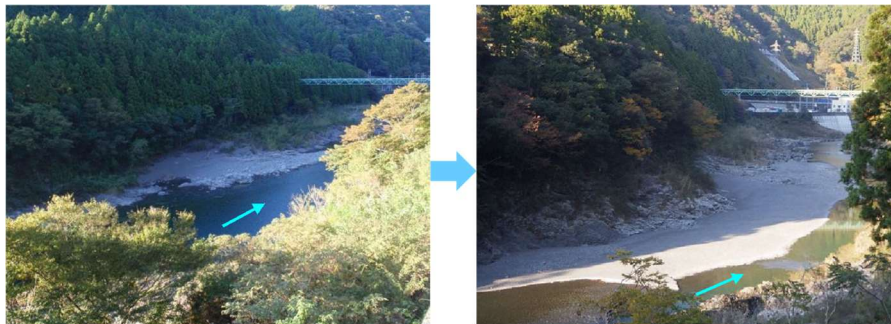
図 4 - 4 アユ産卵場付近の河原の形成

土砂還元前の産卵場が確認されていなかった淵環境付近では、河原が形成され瀬環境が増加するという変化があった。

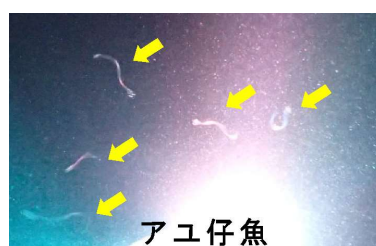
図 4 - 6 アユの流下仔魚の確認状況

アユの産卵場の下流では、多くの流下仔魚が確認されており、1 cm～2 cm程度に育ったアユ仔魚の個体が確認されている。

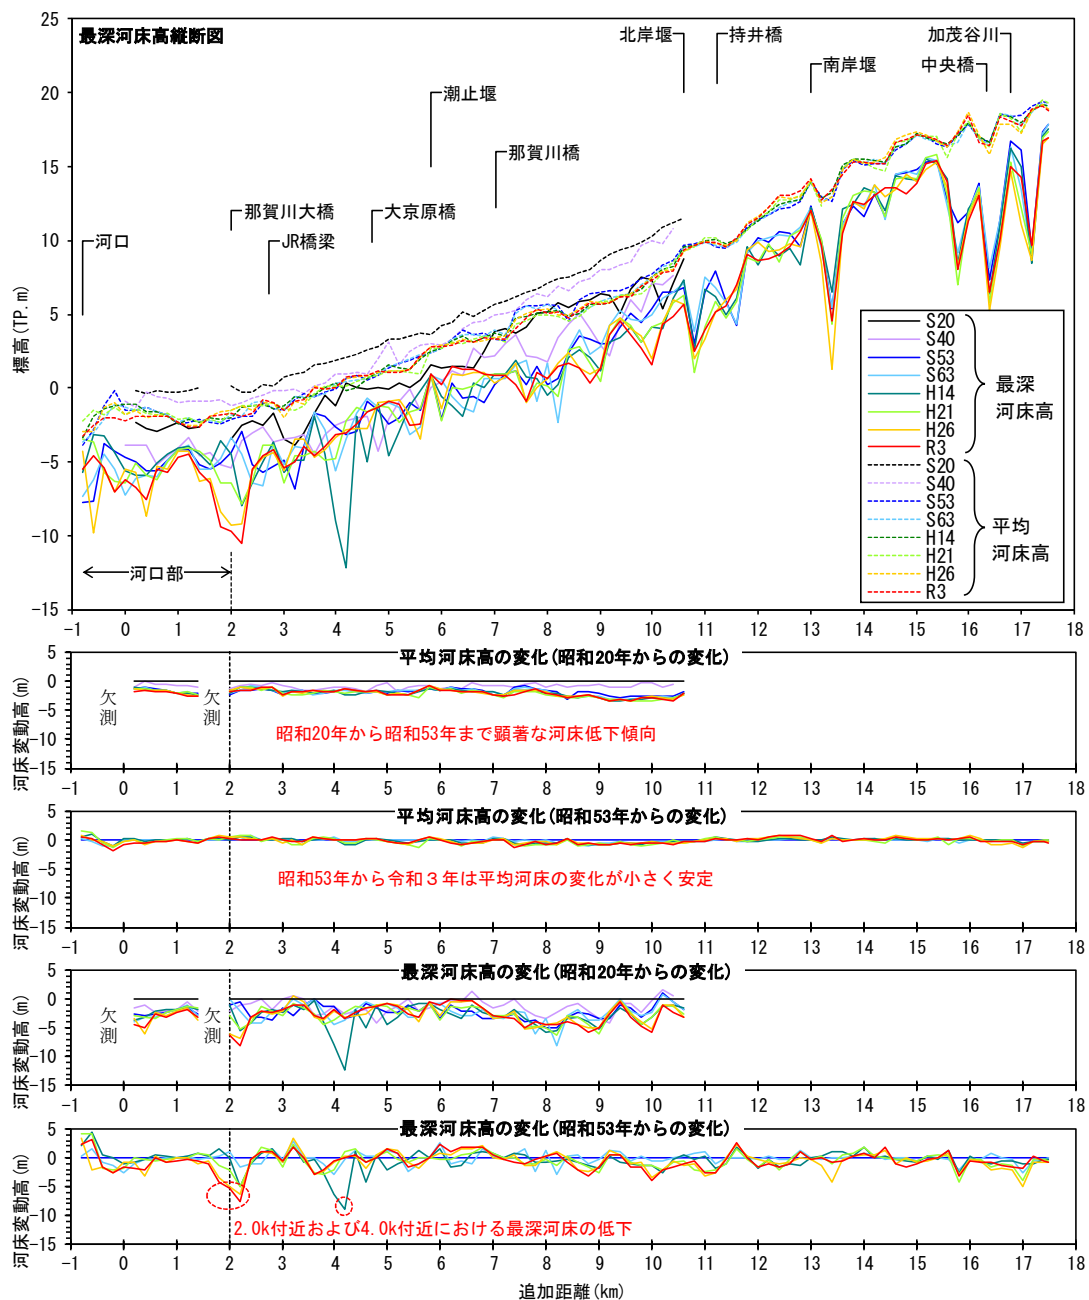
図5-2 下流域河道の平均河床高・最深河床高縦断形状の変化

那賀川下流域の平均河床は、昭和20年（1945年）から昭和53年（1978年）に顕著な河床低下がみられ、昭和53年（1978年）から令和3年（2021年）には平均河床の変化が小さく概ね安定傾向にある。

近年においては、平均河床高の変化は小さいが、砂礫堆の下流への移動にともなう水衝部の移動で、2.0k付近及び4.0k付近の最深河床高の低下にみられるように変化幅が大きく、局所洗掘が発生している箇所がある。

※ 昭和20年（1945年）は、-0.8k～0.0k及び1.6k～1.8kが未観測となっている。

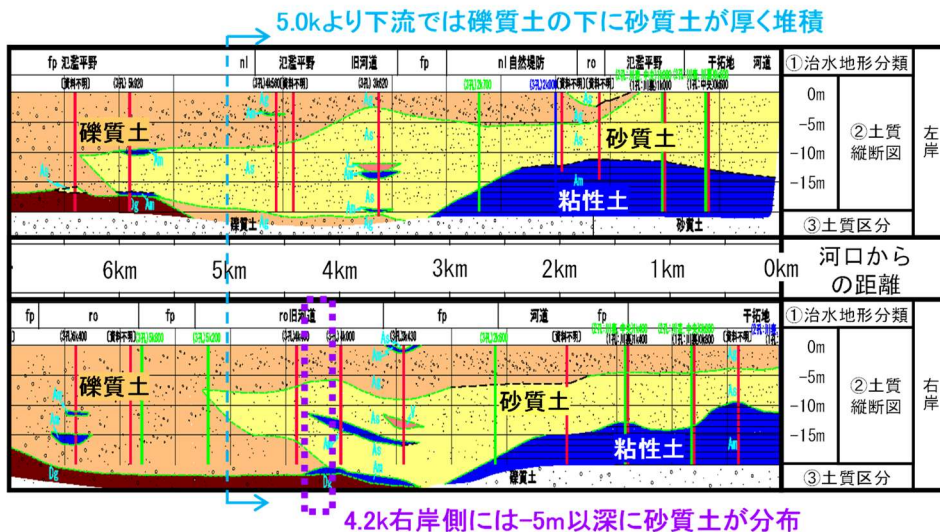
図 5 - 4 基礎地盤の地質縦断面図

那賀川下流域の 5.0k より下流では、図 5 - 4 に示すように礫質土の下層に砂質土が厚く堆積している。このため、土砂供給の減少等により河床低下が進行して河床洗掘が砂質土まで到達した結果、平成 14 年（2002 年）の 4.2k の横断図に見られるように急激に洗掘が進行する。

※H12～H17の調査結果による。

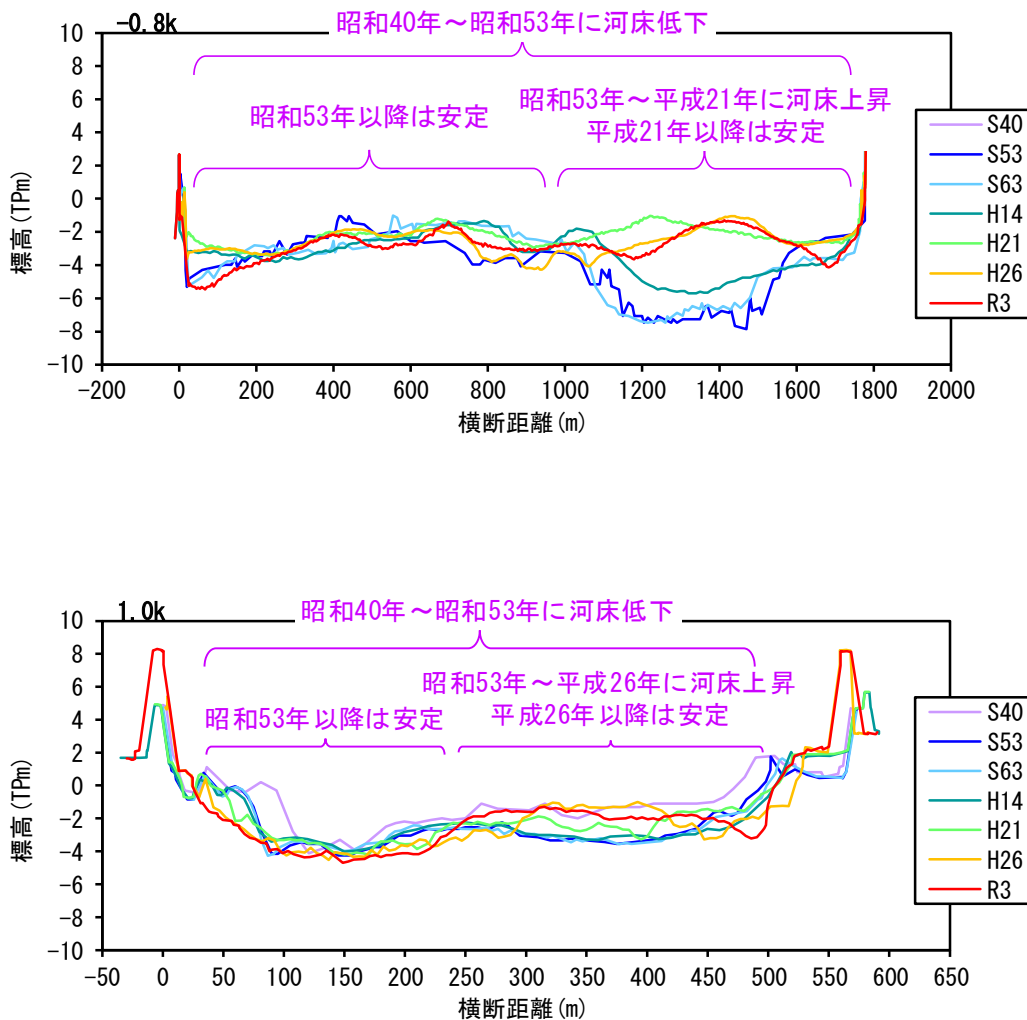
図6-2 河口部の河道横断形状の変化

図6-2に河口部の-0.8k及び1.0kにおける横断面図を示す。

那賀川河口の-0.8kにおける河道横断形状では昭和40年（1965年）頃～昭和53年（1978年）頃に河床が低下し、左岸側では昭和53年（1978年）以降安定している。右岸側では昭和51年（1976年）～平成21年（2009年）に堆積傾向がみられ、平成21年（2009年）以降は安定している。

那賀川河口部の1.0kにおける河道横断形状では、昭和40年（1965年）頃～昭和53年（1978年）頃に河床が低下し、左岸側では昭和53年（1978年）以降安定している。右岸側では昭和53年（1978年）～平成26年（2014年）に堆積傾向がみられ、平成26年（2014年）以降は安定している。
