# 太田川水系河川整備基本方針

土砂管理等に関する資料（案）

国土交通省 水管理・国土保全局

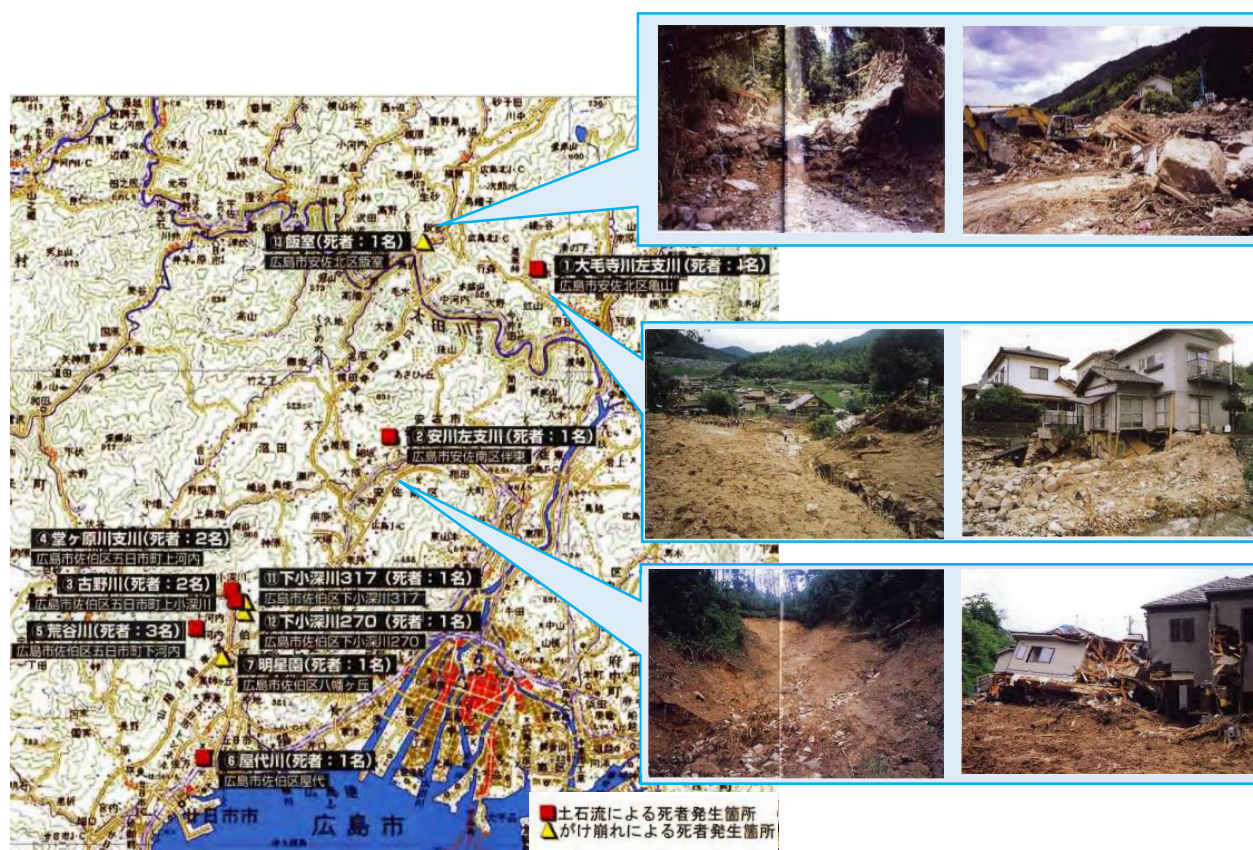
出典：「平成 11 年 6 月末梅雨前線豪雨災害 6.29 土砂災害(速報版) 広島県」を抜粋・加筆  
図-2.1 平成 11 年 6 月豪雨における土砂災害の発生状況

中国地方に停滞した梅雨前線による集中豪雨は、夕方の 3 時間雨量が広島市安佐南区で 147mm に達した。広島県全域では、土石流等が 139 箇所、がけ崩れが 186 箇所が発生し、近年にない大規模な土砂災害となった。

特に、被害は都市近郊の新興宅地に集中し、都市型の土砂災害と位置付けられている。

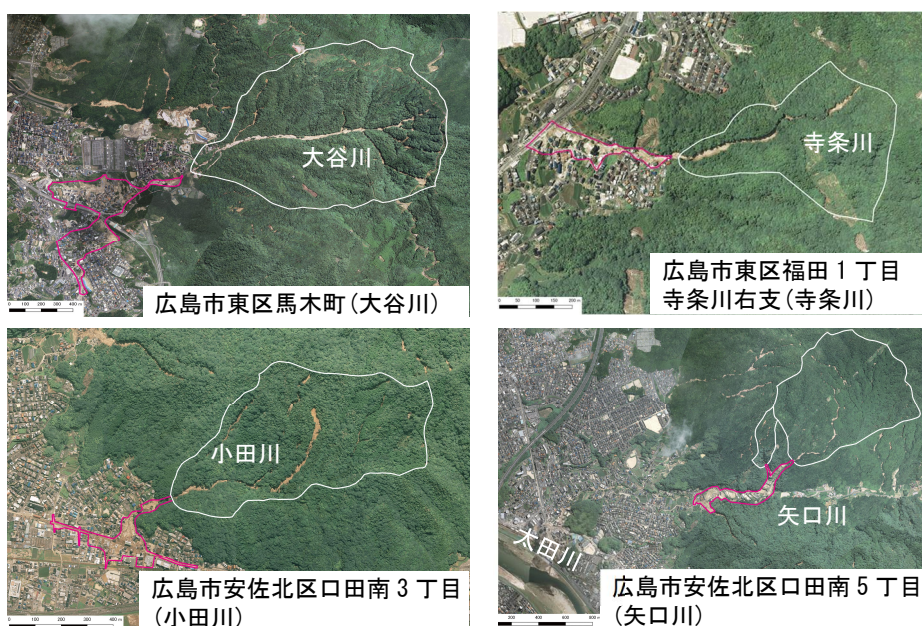
図-2.3 平成 30 年 7 月豪雨における土砂災害の発生状況

台風から変わった温帯低気圧よりのびる梅雨前線が西日本に停滞し、暖かく湿った空気が流れ込んだことで広島県では大雨となり、広島市東区の温品観測所では 7 月 5 日～7 日までの総雨量は 430mm を記録しました。この豪雨により広い範囲で土砂災害が 1,242 件発生した。

一方で、砂防堰堤が土石流や流木を捕捉する等、施設整備の一定の効果が確認された。

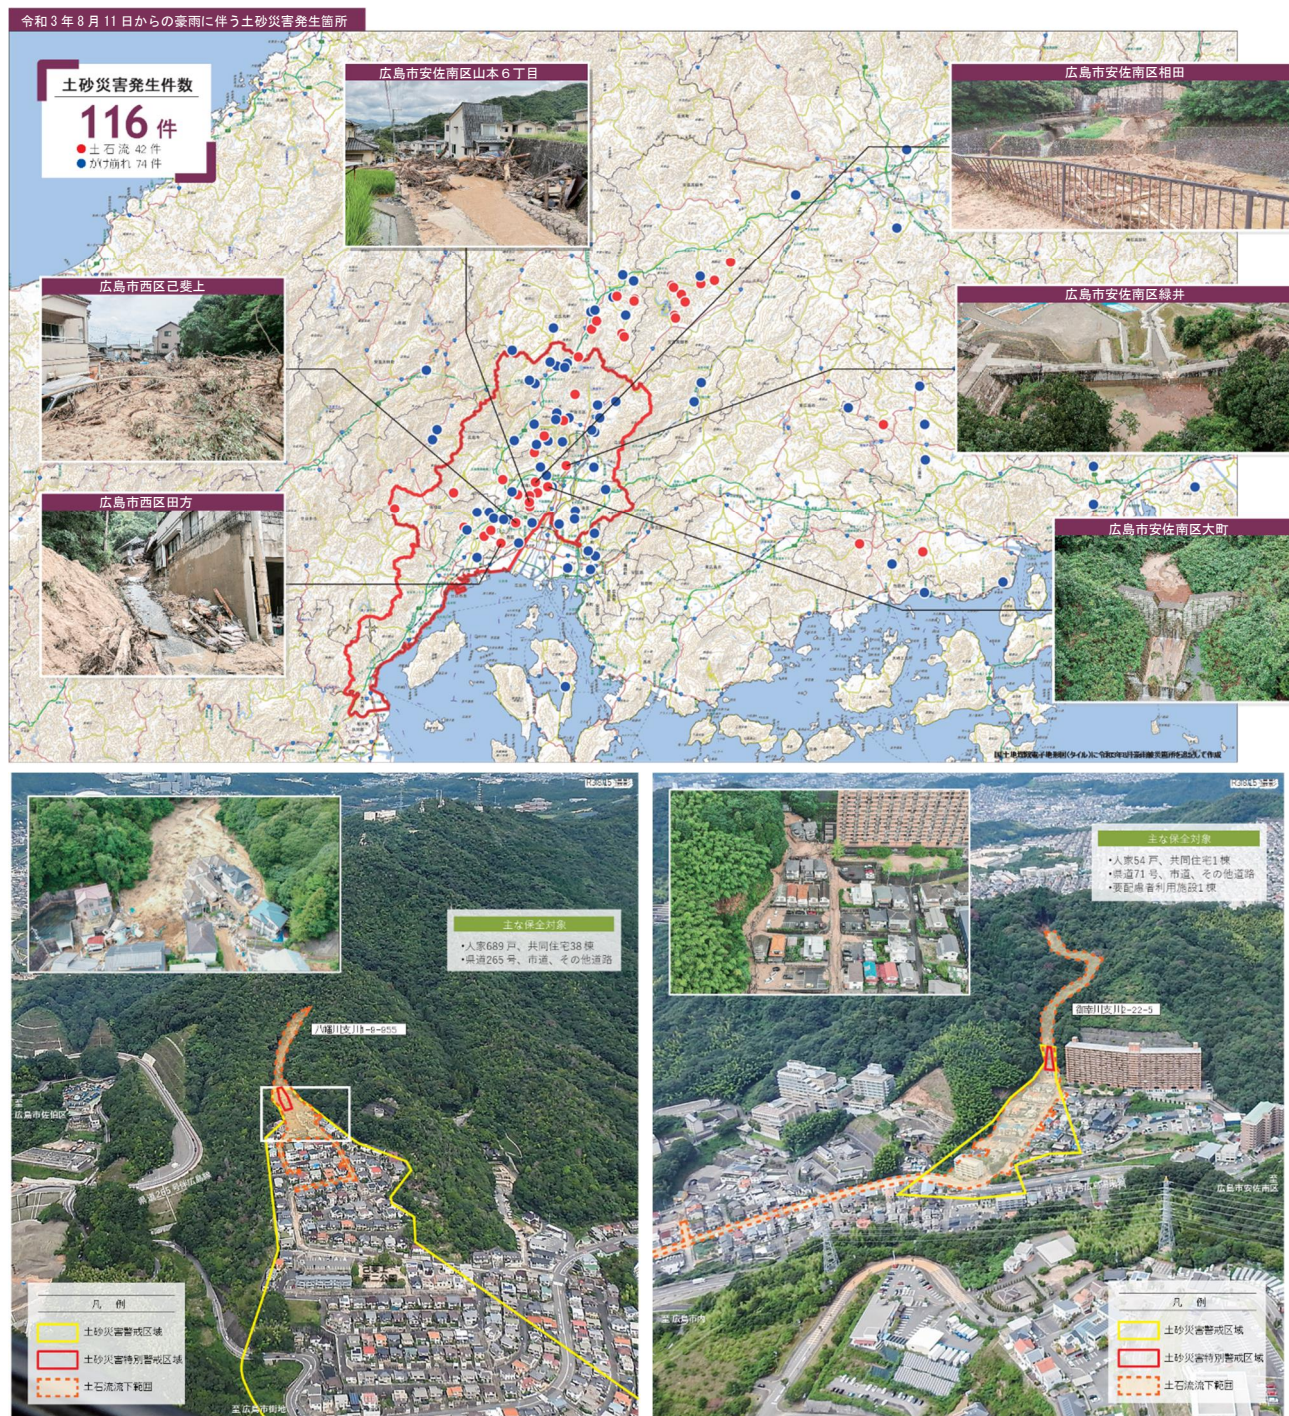
図-2.4 令和3年8月豪雨における土砂災害の発生状況

令和3年8月11日～19日の大雨により、広島県内の総雨量400mm以上を記録した地域では、土石流42件、がけ崩れ74箇所の土砂災害が発生した。

広島西部山系管内では、発生した土石流を過去に直轄事業で整備した砂防堰堤が捕捉し、下流の住宅地への被害を防いだという砂防堰堤の効果発生事例が4地点において確認された。

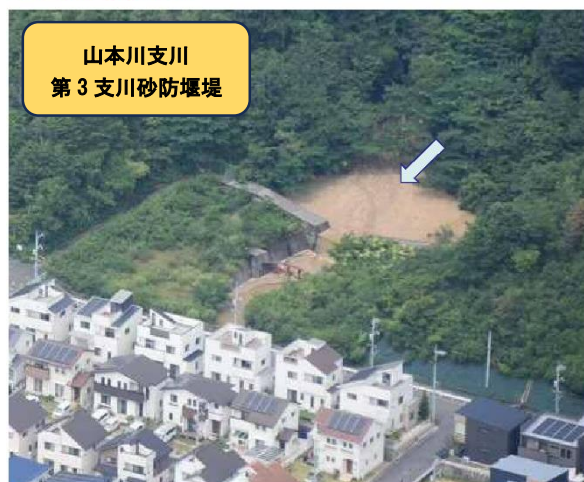
図-2.8 令和 3 年 8 月豪雨時の施設効果事例 (広島県広島市安佐南区山本新町)

山本川支川  
第 3 支川砂防堰堤

土石流発生前の状況 (H28.10)

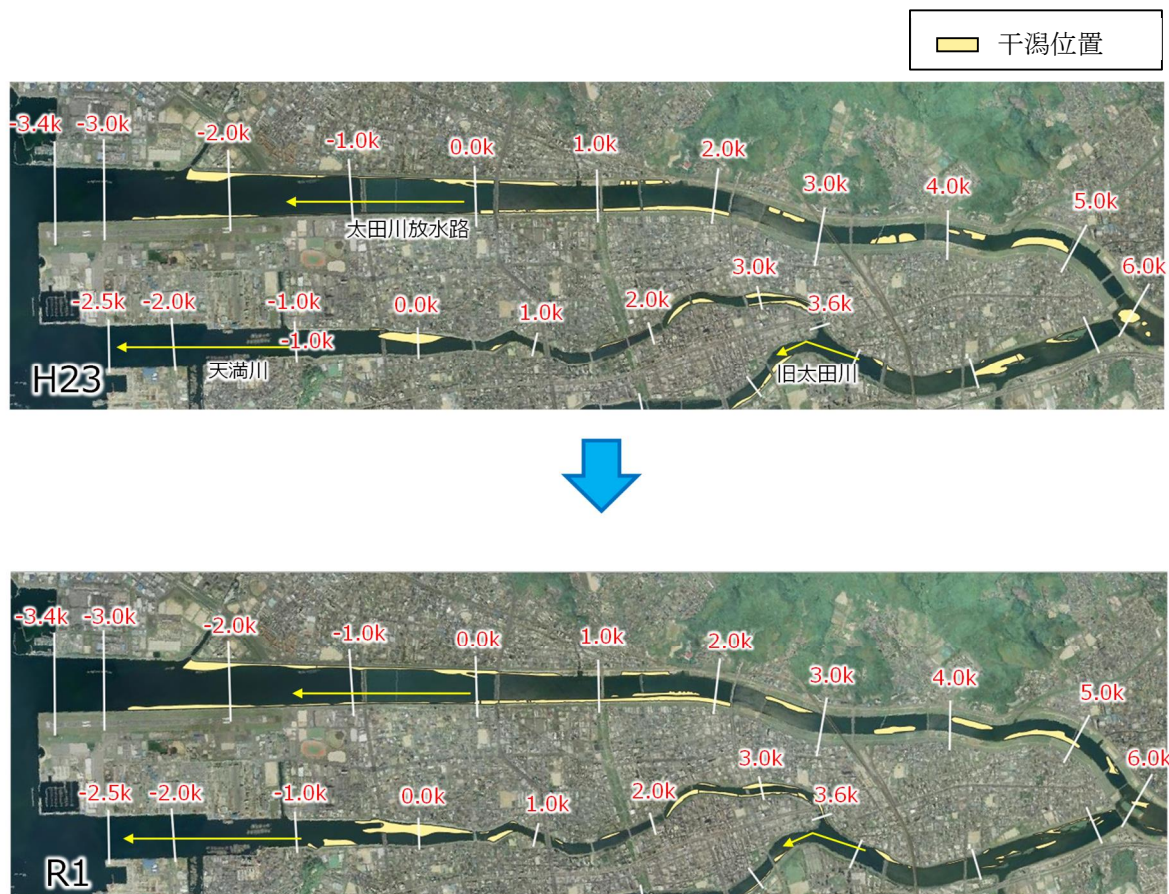
図-4.42 河口部における干潟の分布の変化（出典：河川水辺の国勢調査）

下流デルタ域の太田川及び市内派川は感潮域となっており、干潟が多く分布している。河川水辺の国勢調査結果において確認されている干潟の面積は増加傾向となっている。
