# 筑後川水系河川整備基本方針の変更について ＜参考資料＞

令和 6 年 1 1 月 1 5 日

国土交通省 水管理・国土保全局

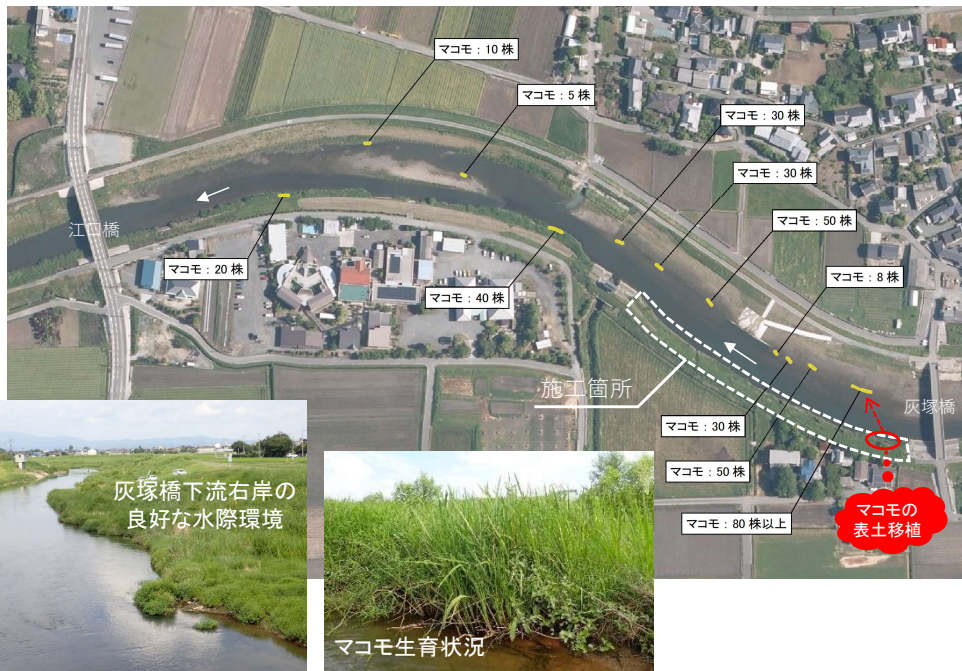
③植生(マコモ)定着状況調査結果

- 表土移植を行った灰塚橋右岸下流において80株以上が確認されたほか、それ以外にも広く分布していることが確認された。

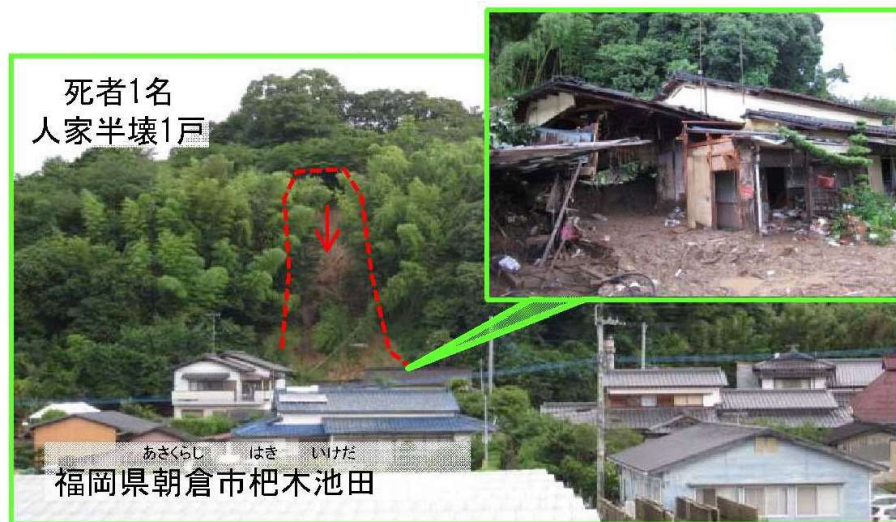
平成24年7月豪雨時のがけ崩れによる被害状況

- ・ **平成24年7月の九州北部豪雨**では、花月川において複数の堤防決壊や越水等が発生し、大規模な家屋浸水被害が発生した。また、筑後川の**中流域では山地部の崩壊も多数発生**したと思われる、がけ崩れによる人的被害も発生している。
- ・ **平成29年7月の九州北部豪雨**では、中流右岸域を中心に大規模浸水と合わせ、**大量の土砂や流木の発生・流下**により、甚大な人的被害や家屋被害が発生した。

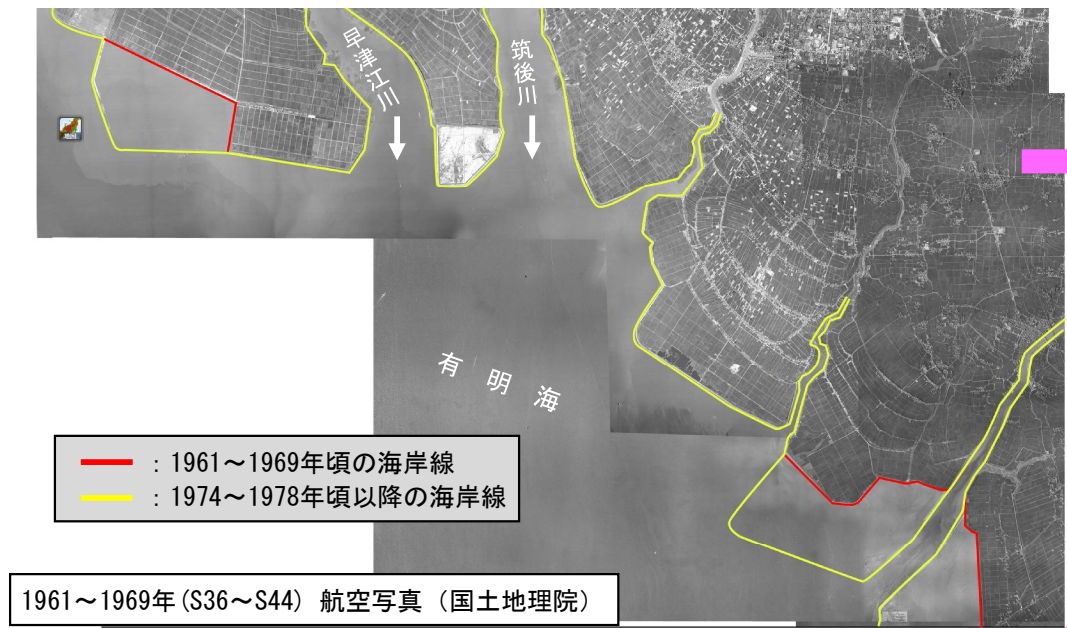
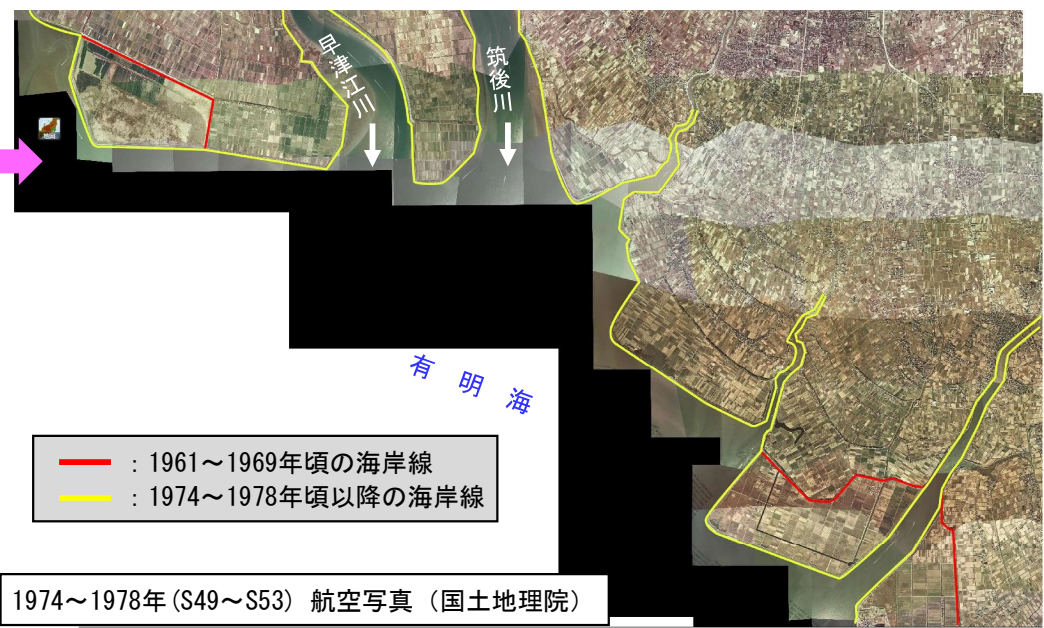
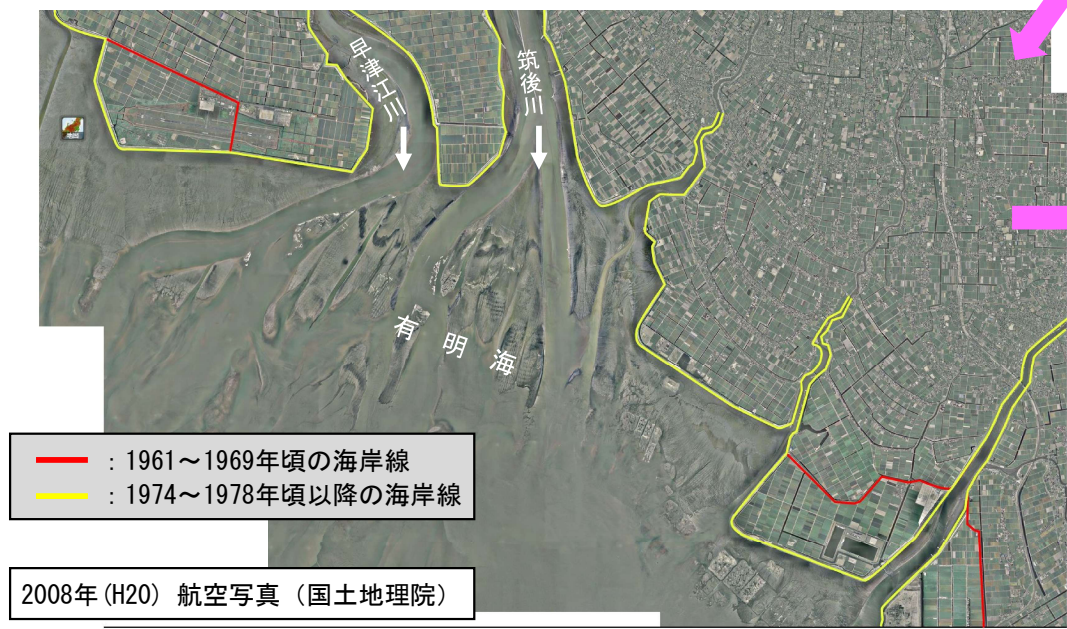
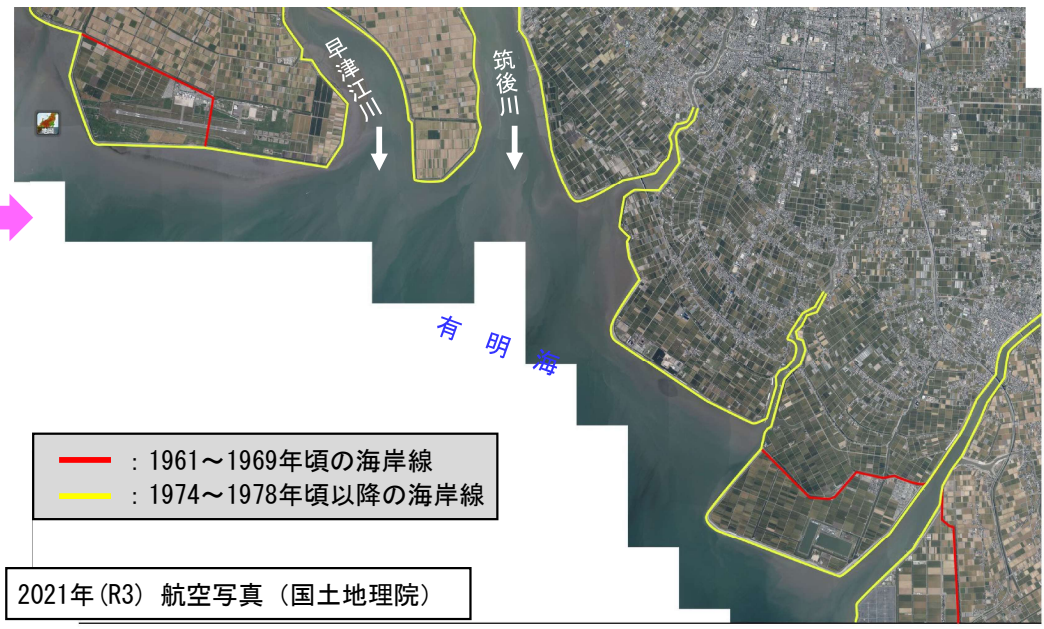
早津江川：-1.000km

- 1961～1969（S36～S44）頃以降、干拓による海岸線の変化が一部確認できる。
- 1974～1978（S49～S53）頃以降の海岸線に変化はなく、砂浜の侵食や汀線の移動等もない。
