# 名取川水系河川整備基本方針の変更について

- ・ 前回(第150回)の主な意見に対する補足事項

令和7年6月16日

国土交通省 水管理・国土保全局

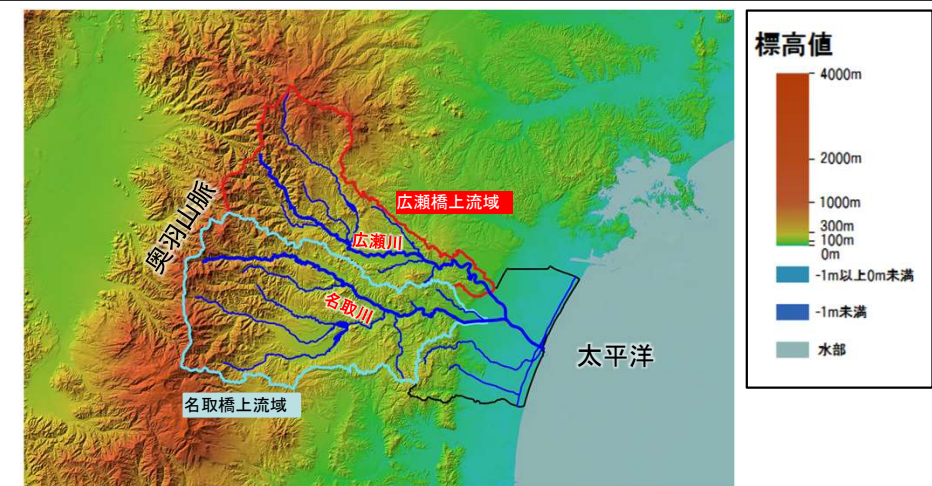
名取橋上流域と広瀬橋上流域の地形・地質状況

洪水到達時間は両基準地点で変わらない

- 広瀬橋地点の基本高水のピーク流量の妥当性について、比流量（基本高水のピーク流量と流域面積の比）の観点から分析した。
- 名取橋上流域の面積は444.35km<sup>2</sup>、広瀬橋上流域の面積は301.42km<sup>2</sup>と、名取橋上流域の方が1.47倍大きいことから、比流量は名取橋地点が12.38m<sup>3</sup>/s/km<sup>2</sup>、広瀬橋地点が13.60m<sup>3</sup>/s/km<sup>2</sup>と若干広瀬橋の方が大きい結果となっている。
- 基本高水のピーク流量は必ずしも上流域面積に比例して大きくなる（比流量が一定となる）とは限らないが、名取橋地点と広瀬橋地点では、計画対象の降雨量がほぼ等しい（名取橋地点：315.4mm/12h、広瀬橋地点：319.9mm/12h）ことに加え、洪水到達時間もほぼ同じとなっていること、上流域の地形や地質の状況も大きな違いがないことから、基本高水のピーク流量と上流域面積は概ね比例する（比流量は同程度となる）と考えて差し支えなく、基本高水のピーク流量は妥当であると考えられる。

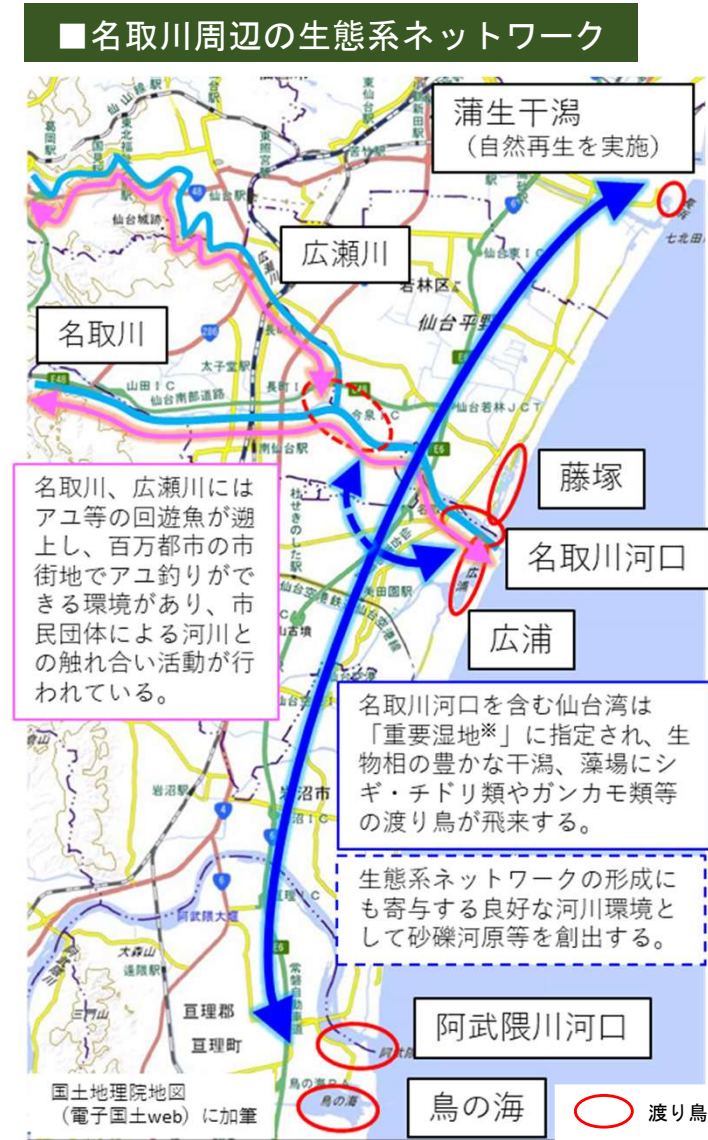
- 名取川水系では、支川広瀬川で市民団体による河川との触れ合い活動や、環境保全活動が行われており、今後地域住民が主体となった生態系ネットワーク形成に関する活動が期待される。
- 名取川水系では、市民に親しまれている「アユ」などの回遊魚や河口を含む仙台湾には豊かな生物相を育む干潟や藻場が存在し、これらの場にシギ・チドリ類やガン・カモ類等の渡り鳥が飛来するなど、オオタカを頂点とした生態系が形成されている。
- シギ・チドリ類等の渡り鳥の中継地や越冬地となる干潟や砂礫河原など生態系ネットワークの形成にも寄与する良好な河川環境の保全・創出を図るほか、まちづくりと連携した地域経済の活性化やにぎわいを創出する。

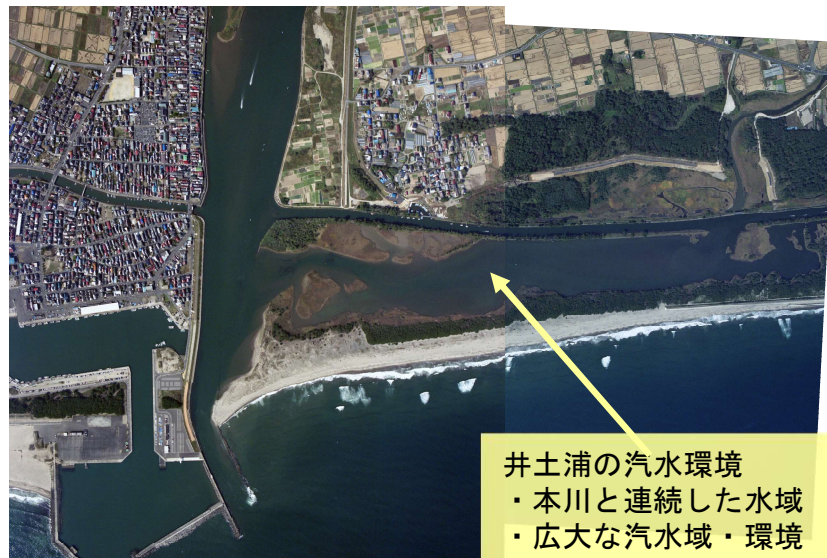
平成21年10月18日（地震前）

- 東北地方太平洋沖地震による広域的な地盤沈下や津波の影響で河口部の砂州や砂浜が流失するなど大きな変化が生じたため、砂州の復元や海岸堤防整備の際の海浜植生との連続性確保などに取り組んできた。河川堤防については元の位置に復旧している。
- 東北地方太平洋沖地震以降、環境が大きく変化している。引き続きモニタリングにより、河口部の環境変化の把握に努める。

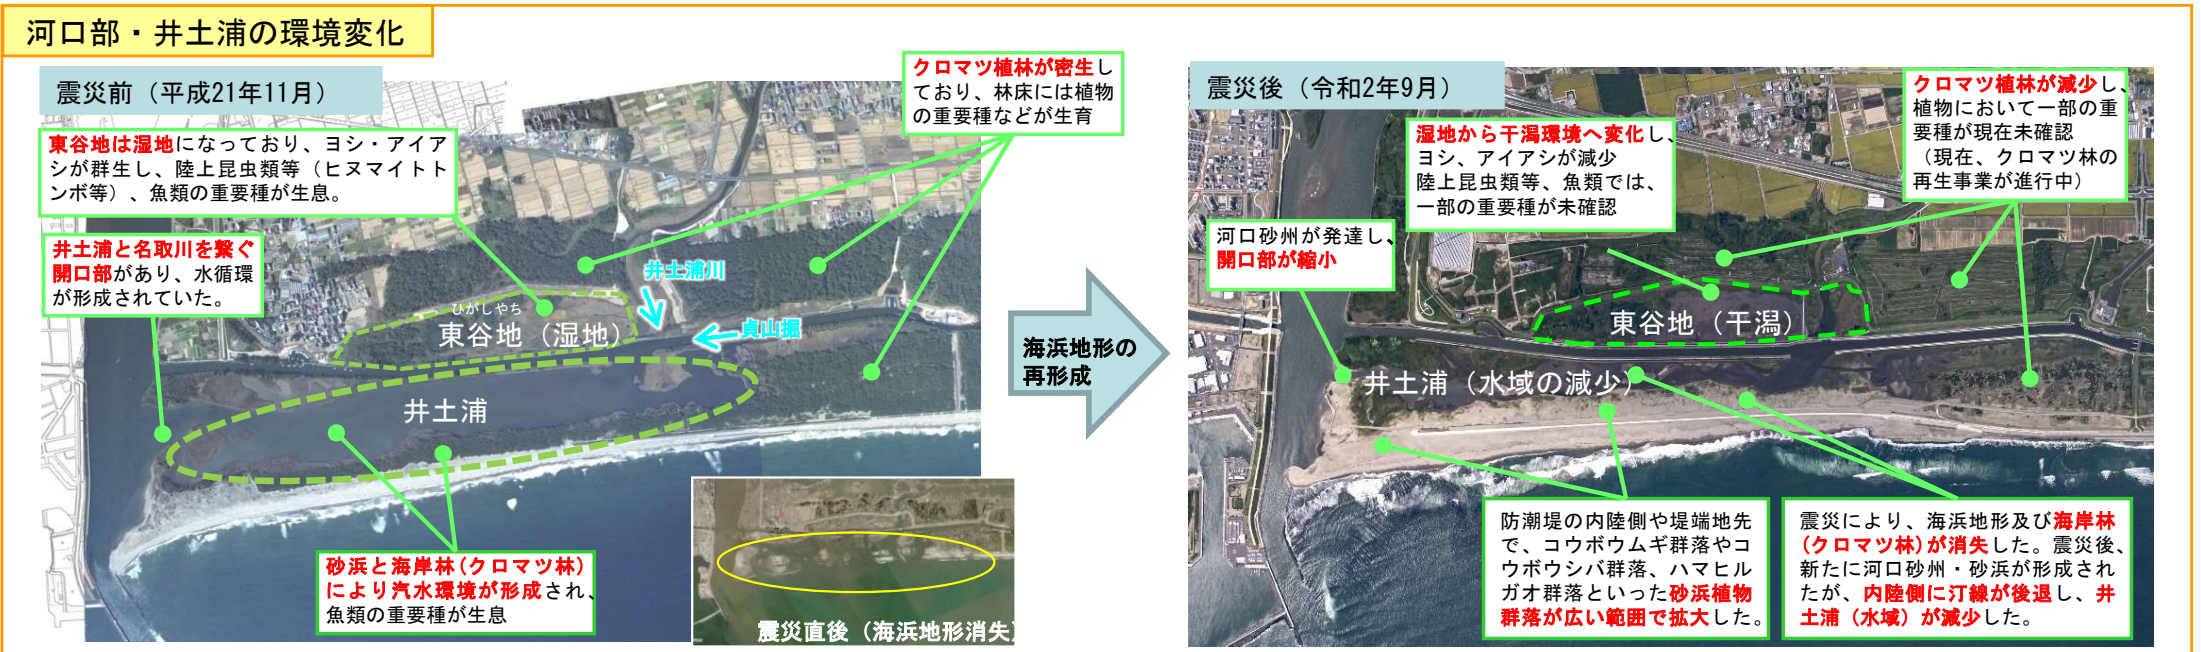
- 魚類、鳥類は、震災後に減少したが、その後回復傾向が見られ、震災前と比較しても概ね横ばい状態となっている。
- 鳥類は、東谷地が湿地から干潟環境に変化したこと等により、干潟に依存するシギ・チドリ類の種数が震災前に比べてやや増えている。また、クロマツ植林の減少により純森林性種の種数が震災後に低下し、回復が見られていない。
- 陸上昆虫類等は、震災後に減少したが、回復傾向となり、震災前の確認種数に近づいている。なお、東谷地（湿地）で生息が確認されていたヒヌマイトンボは確認されていない。
