土器川水系河川整備基本方針

土器川水系の流域及び河川の概要(案)

国土交通省 水管理・国土保全局

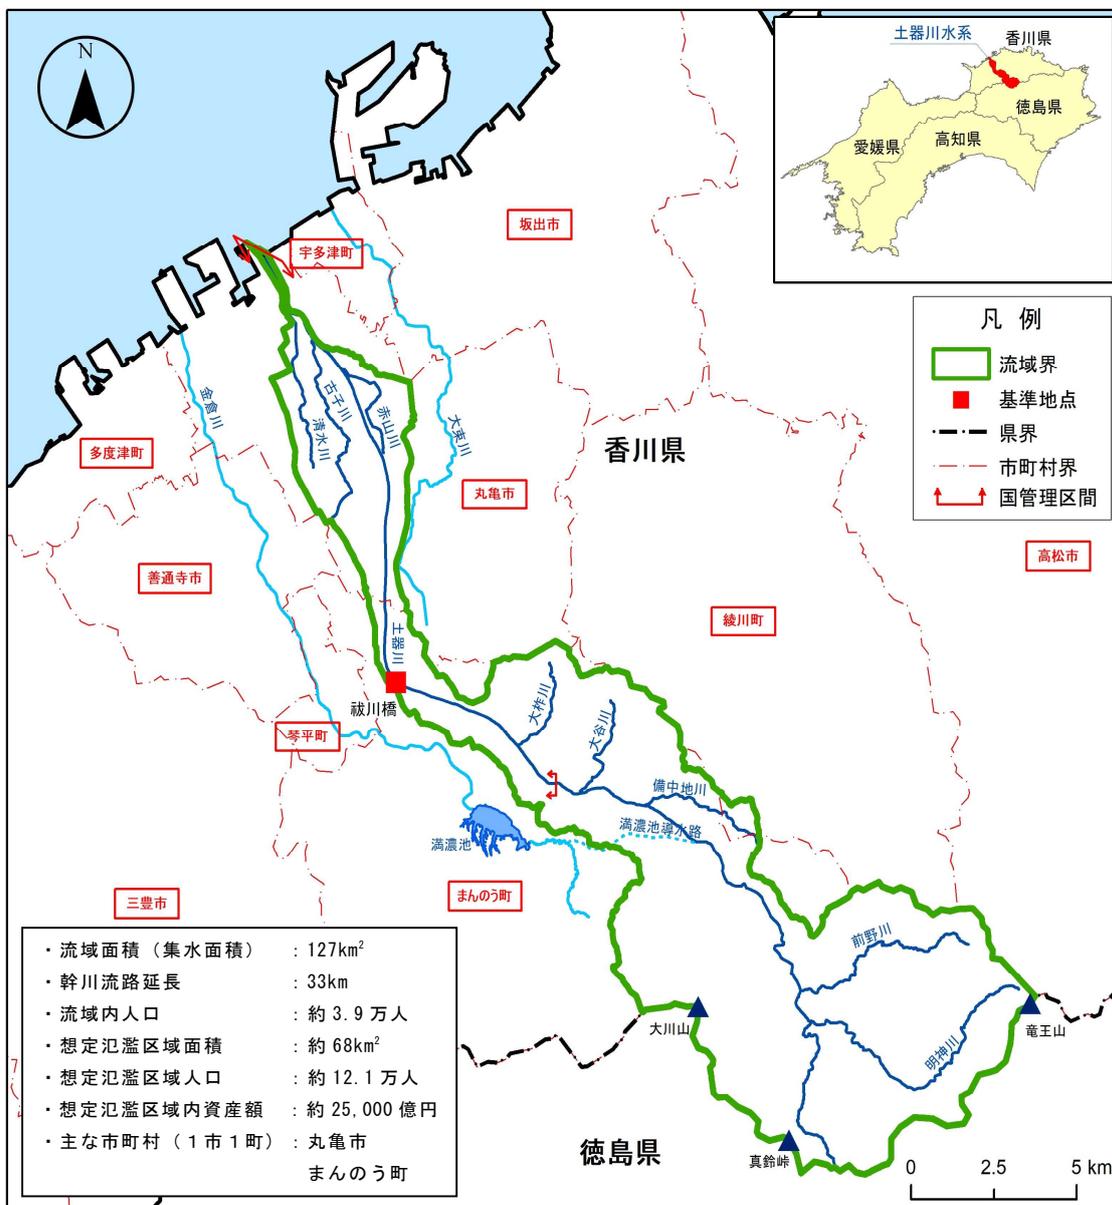
図 1.1.1 土器川水系流域図

土器川は、その源を香川県仲多度郡まんのう町勝浦の讃岐山脈に発し、明神川を合わせ北流して、備中地川、大谷川等を合わせ、まんのう町常包にて讃岐平野に入り、大柞川、古子川、清水川等を合わせ、丸亀市において瀬戸内海に注ぐ幹川流路延長 33km、流域面積 127km² の一級河川である。

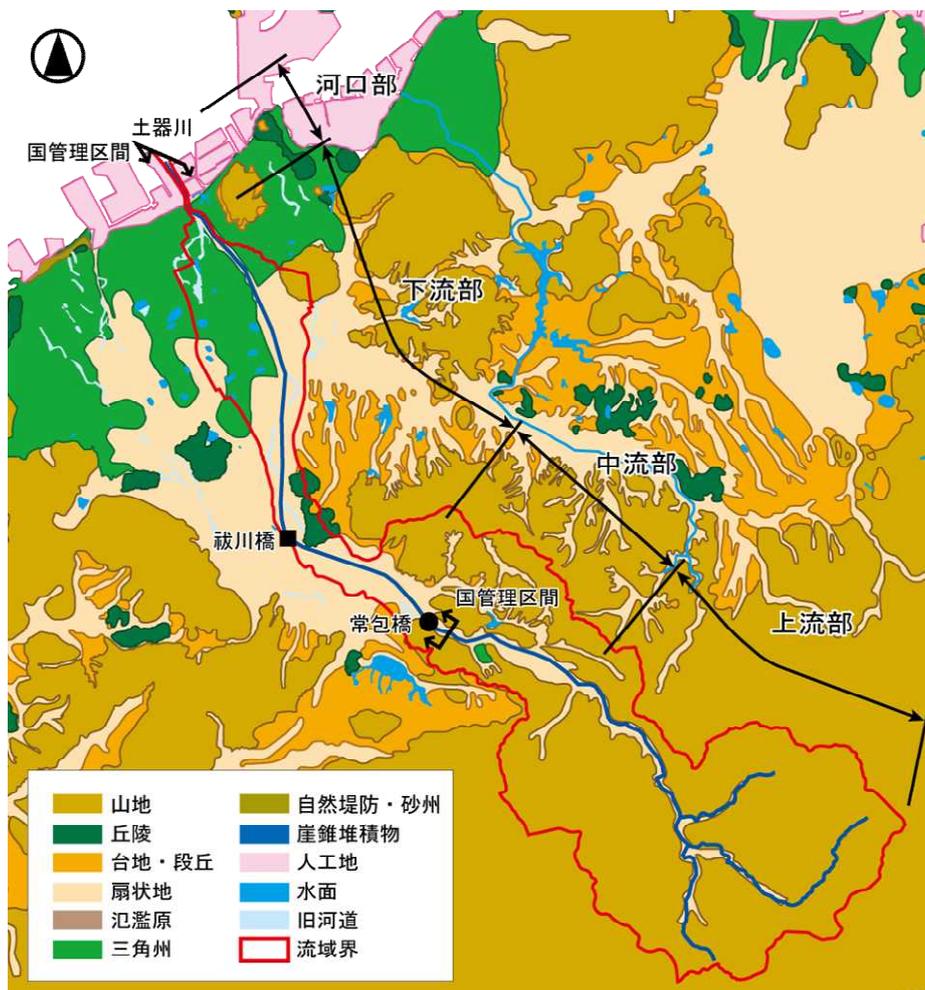
図 1.2.1 土器川流域の地形分類図

土器川流域の形状は、南北約 33km、東西約 5km の帯状を成しており、中流部のまんのう町常包付近を境に上流部と下流部に地形が分かれる。上流部は、竜王山や大川山などの讃岐山脈の深い侵食谷が形成された急峻な山地に囲まれ、下流部は、まんのう町常包付近を扇頂部として扇状地性低地を形成する讃岐平野が広がる。また、河口付近右岸側には、讃岐富士と呼ばれるビュート地形の飯野山がある。

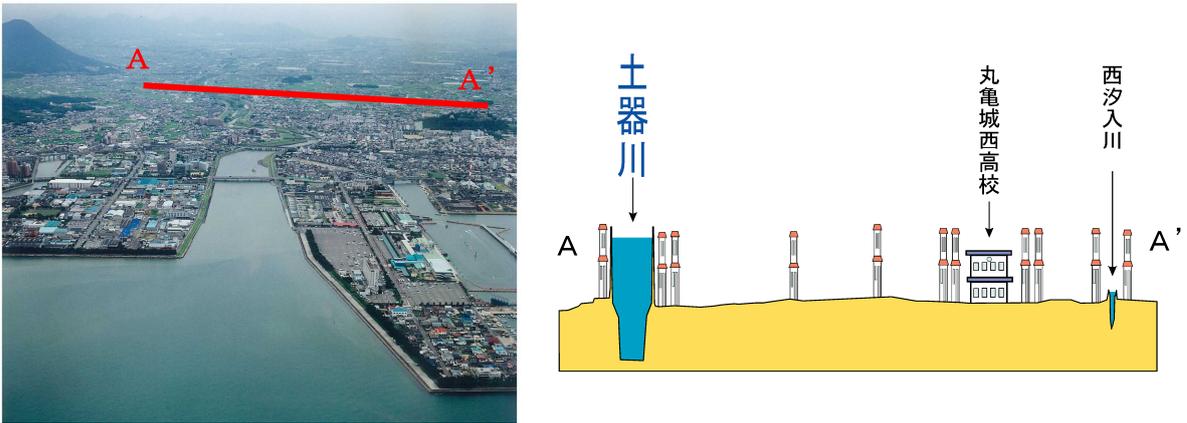
図 1.2.2 丸亀市街地の横断形状図

土器川の下流平野は、典型的な扇状地性低地が形成されているため、想定氾濫区域は流域外まで拡散し、想定氾濫区域内人口（約 12.1 万人）は流域内人口（約 3.9 万人）よりも多い。

また、洪水時の河川水位は堤内地盤高より高く、想定氾濫区域内には人口及び資産が集中しているため、堤防の決壊時の被害ポテンシャルは大きい。

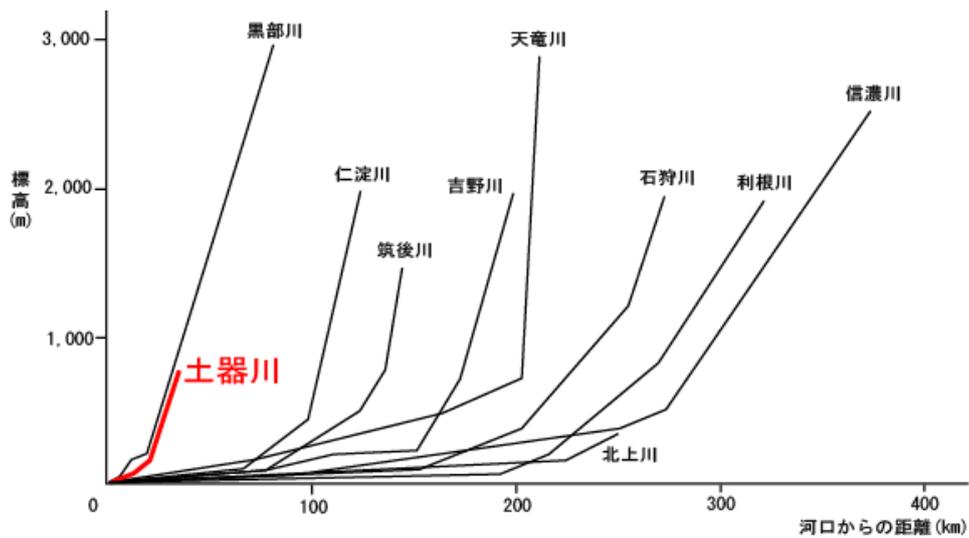
図 1.2.3 全国の主要河川との河床勾配比較縦断図

河床勾配は、河口部の感潮区間では約 1/1,200 と緩勾配であるが、中下流部では約 1/400～1/100、上流部では約 1/100 以上と全国有数の急流河川である。

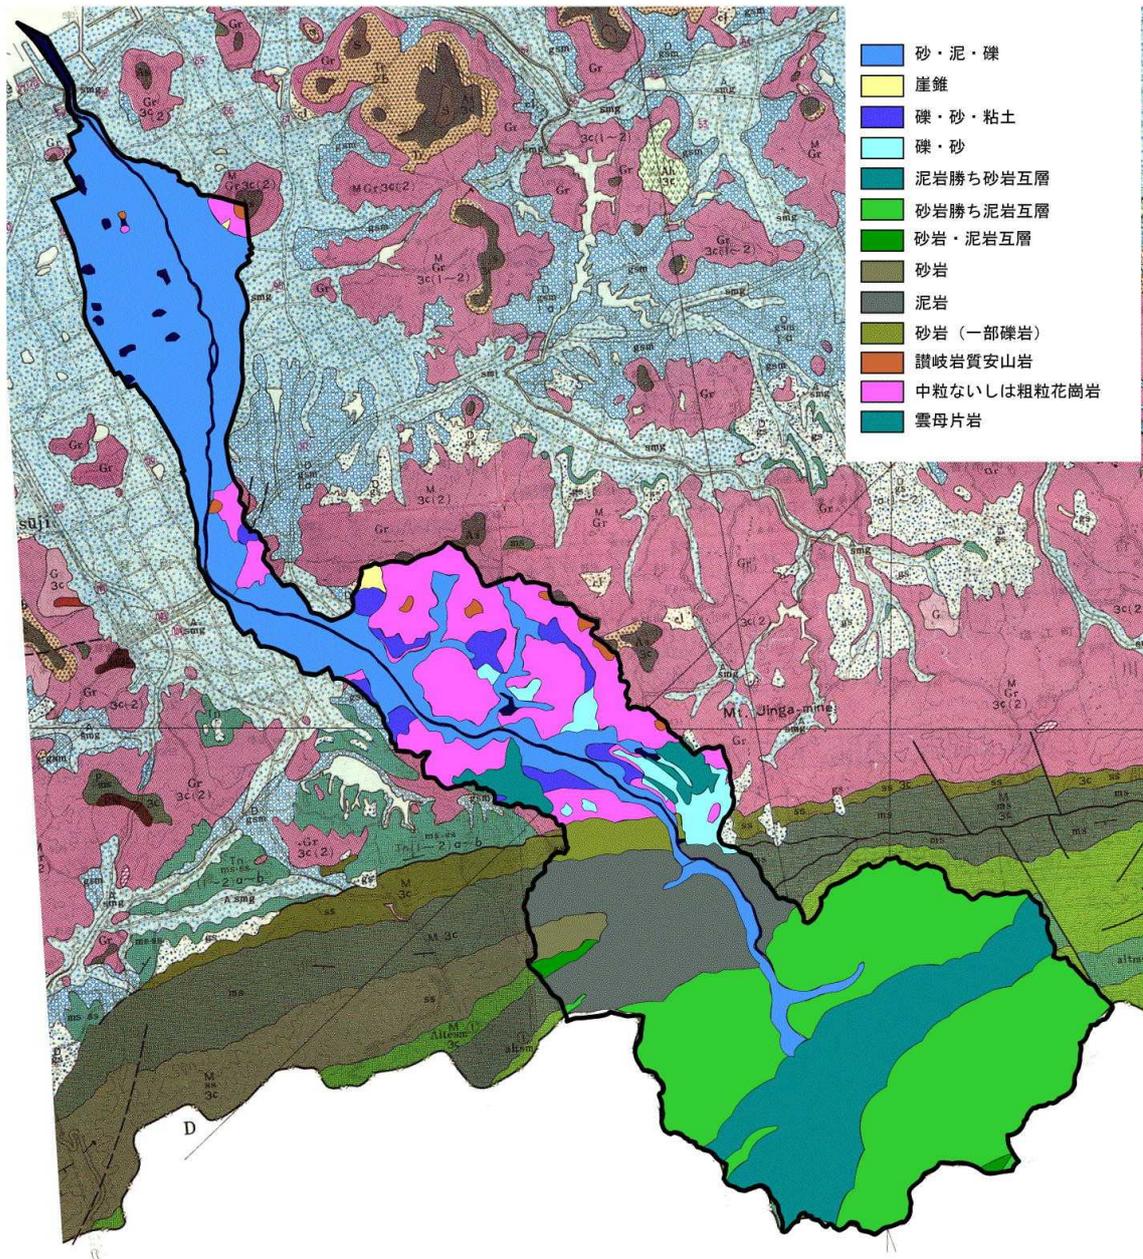
図 1.3.1 土器川流域表層地質図

流域の地質は、四国中央部を東西に走る中央構造線の内帯に属し、上流部は砂岩泥岩互層からなる和泉層群、中流部は領家帯花崗岩類より構成され、これらは風化がかなり進行している。下流部は沖積層より構成され、礫・砂・粘土が分布する。

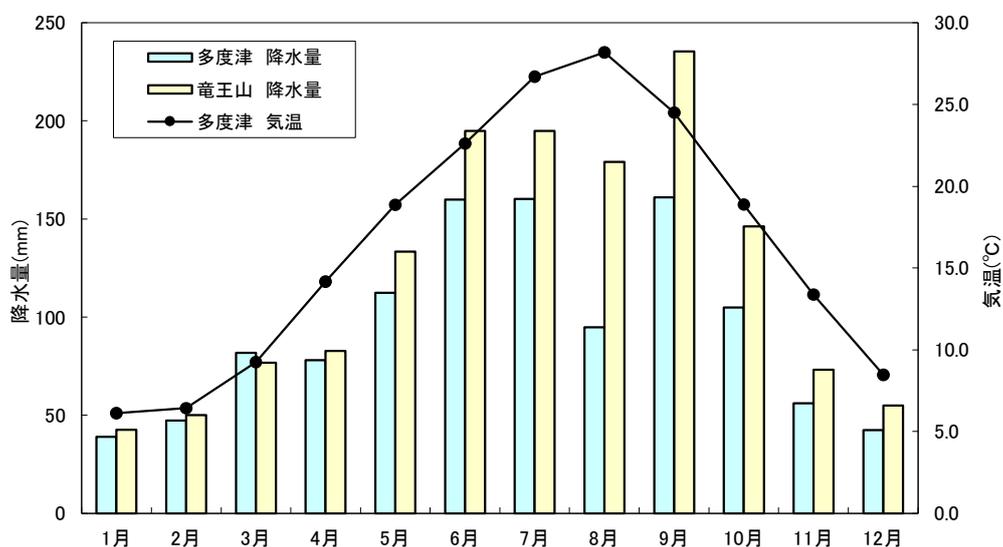
図 1.4.2 月平均気温・月平均降水量(S. 61~R. 3の平均)

流域の気候は、瀬戸内式気候に属し温暖で、平均年間降水量は約 1,200mm 程度と全国平均約 1,700mm に比べ少なく、降水量の大部分は梅雨期と台風期に集中している。

気温は、月平均気温で最低約 6°C程度から最高約 28°C程度であり、年平均気温は約 16°Cと温暖である。

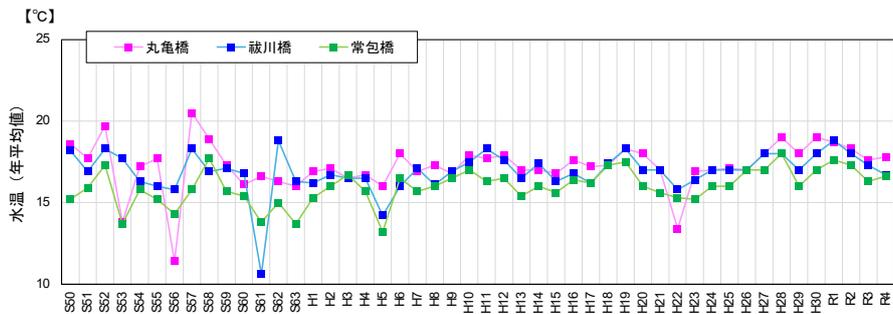
図 2.2.5 水温（年間平均値）の経年変化

土器川大臣管理区間の水温・気温は、経年的に目立った変化はない。

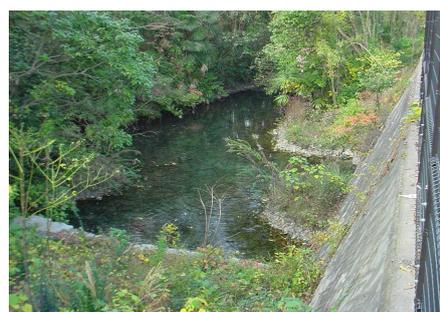
7k 右岸付近「新出水」

年間降水量が1,200mm程度と非常に少ない土器川流域において、土器川の伏流水を取水する方式として、「出水(ですい)」と呼ばれる特色ある伏流水取水の形態が沿川で数多く残されている。旧河道及び現河道周辺には湧水が多く見られ、重要な水源となっている。

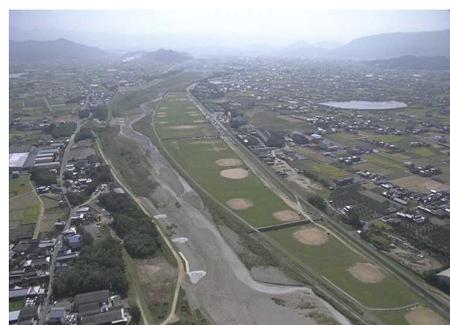
7k 付近の瀬切れ

土器川は、降雨量が少ない扇状地河川であるため、下流部では、昔から年間100日以上の間で河川水が伏没する瀬切れが発生し、河床は乾燥した礫河原が見られるものの、瀬切れが頻発するものの、孤立淵(たまり)が点在して形成され、魚類等の貴重な水域となっている。

下流部は、扇状地性低地の讃岐平野が広がり、田園地帯となっている。河川内は、降雨量が少ない扇状地河川であるため、昔から年間 100 日以上の間で瀬切れが発生し、河床は乾燥した礫河原で、カワラケツメイ等の礫河原を好む生物の生息が見られる。

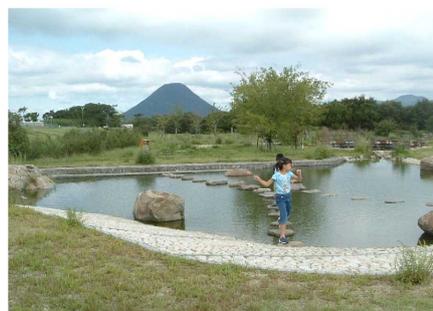
土器川生物公園

土器川の河川敷に造られた香川県内唯一のビオトープ公園である。改修当初より築造されてきた霞堤の内側の氾濫域と出水（すい）により取水した伏流水を利用し整備された。人工的に作られたせせらぎ水路や生態園、ホタル水路において、土器川本来の魚類や水生の動植物が、生育し、繁殖する様子を見ることができる。小川や人工池は浅いので、幼い子供も自然と触れ合うことができる。人々が自然に親しむ憩いの場として、環境教育の場として、地域住民に利用されている。

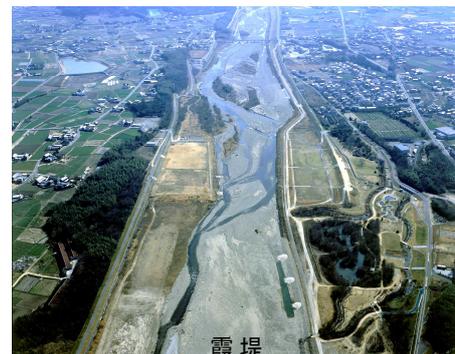
霞堤

過去からの治水整備の推進によりほとんどの霞堤が閉鎖され、現在では、上流部に僅かに残るのみである。また、現在も残る霞堤は河床の低下により治水機能を有していない状況にある。

閉鎖された旧霞堤のオープンスペースは、河川公園等に利用され、現在も残る霞堤は土器川の特徴や古くを知る貴重な土木遺産として保全が望まれる。

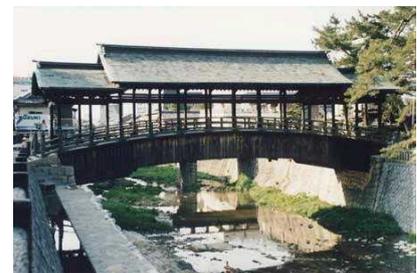
鞆橋

刀の鞆のような反りがあることからその名が付けられた、銅葺唐破風造の屋根付き橋で、橋脚のない全国でも珍しい浮橋である。現在は、金刀比羅宮の例大祭で、10 月 10 日に御神輿渡御が行われる時だけ使用され、周辺の観光名所となっている。竣工年は、明治 38 年（1905 年）で、国登録有形文化財である。

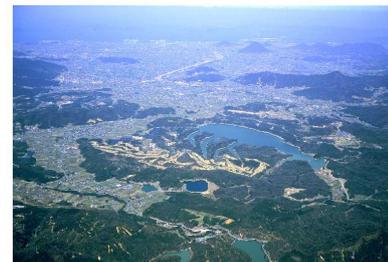
満濃池

灌漑用のため池として日本一を誇る満濃池は、弘仁 12 年（821 年）に弘法大師空海によって改修され、明治、大正と堤防の嵩上げ工事の改修が繰り返され、戦時中に工事が中止となったが、戦後昭和 21 年（1946 年）から再開され、昭和 34 年（1959 年）に貯水量 1,540 万 m³ という現在の満濃池が完成した。

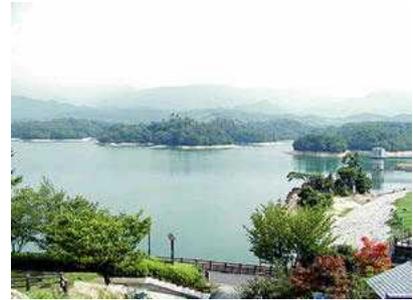
満濃池

かんがい用のため池としては日本最大級の
もので、創築は大宝年間（701～703年）と伝え
られている。その後、弘仁12年（821年）に弘法
大師空海が改修にあたり、唐の最新土木技術
を駆使し、日本最初のアーチ型ダム方式の堤
防を短期間に完成させ、従来の数倍の強度を
誇るため池を築き上げた。その後も改修や嵩
上げ工事を重ね、「讃岐の水がめ」として空
海の恵みの水をたたえながら海のように広が
っている。現在も、国内はもとより、海外か
ら多くの技術者が見学に訪れる。また、今昔
物語にも満濃池の龍の物語が載せられている。

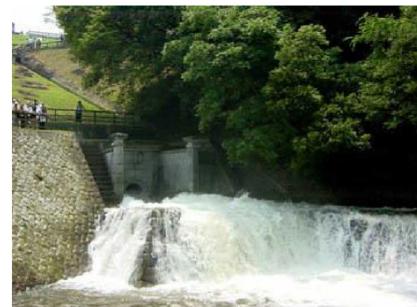
ゆるぬき

6月中旬には田植えのための農業用水放水
式としてゆるぬきが開催されている。ゆるぬ
きは、環境省の「日本の音風景百選」に選定
されており、毎秒5m³を放水すると、底樋管
出口には水煙りを上げ、ごう音とともに水が
吐き出される。

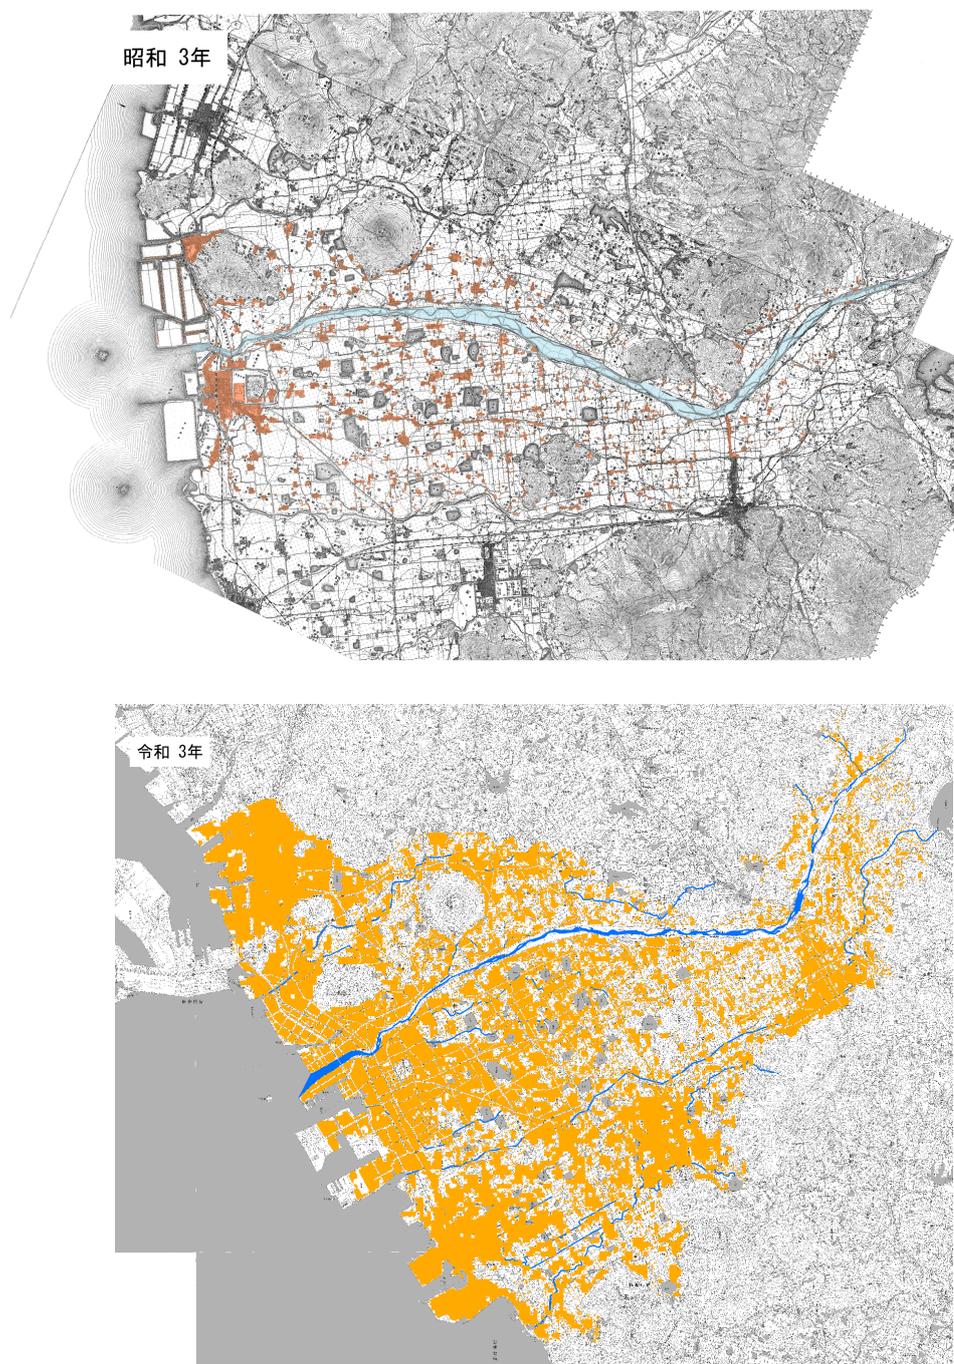
土器川下流の平野部では、田園地帯が広く見られたが、農地の宅地化が進行している。

図 3.1.5 土地利用（宅地）の変化（昭和3年、令和3年）

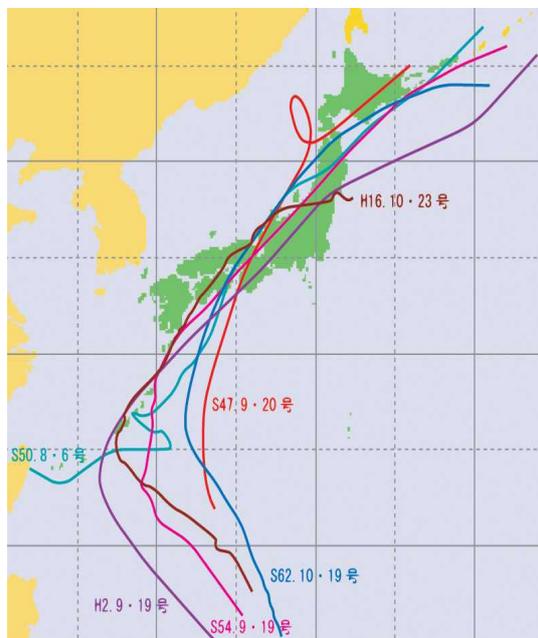
土器川における洪水原因は、規模、頻度ともに台風によるものが多く、台風が四国に近いか又は直撃のコースをとる 8～9 月に集中し、年間総流出量の大半を占めている。

図 4.1.1 台風経路図

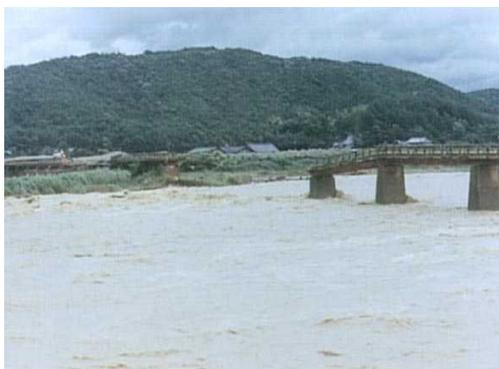
土器川では、急激な流量増のため、護岸の洗掘及び崩壊、根固の流失、床止めの洗掘、高水敷の流失、溢水等による浸水、冠水等が発生した。

旧乙井橋（11.6k 付近）流出

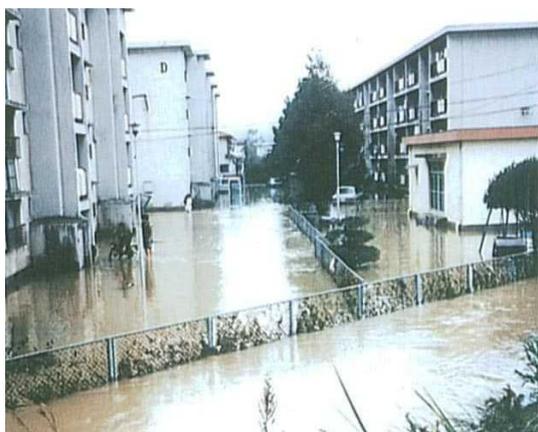
香川県下の被害状況は、死者 3 人、家屋全壊 15 戸、家屋半壊 11 戸、床上浸水 3,485 戸、床下浸水 15,007 戸、田畑冠水 1,941ha 等の大被害が発生した。

内水被害状況（丸亀市）

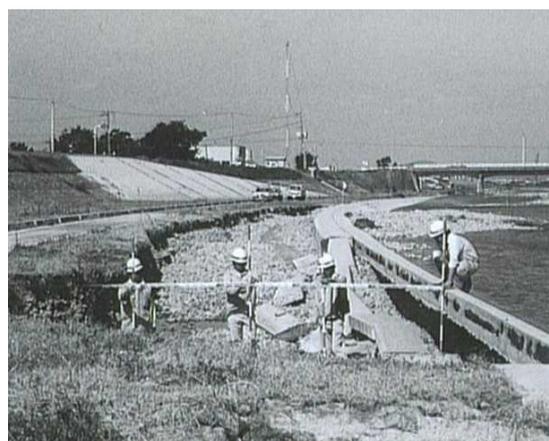
土器川では、急激な流量増のため、低水護岸の脚部洗掘、護岸の破損、潮止堰周辺の土砂堆積、量水標流失等の被害が生じた。

河岸被災状況

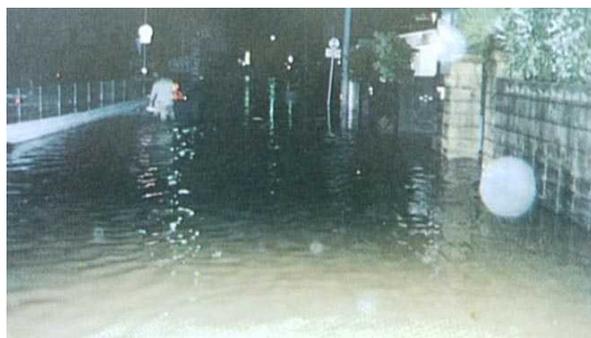
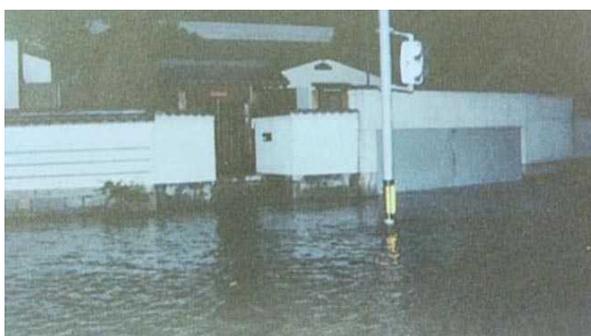
土器川の被害状況は、内水による床上浸水79戸、床下浸水160戸等の被害となっている。

内水被害状況(丸亀市)

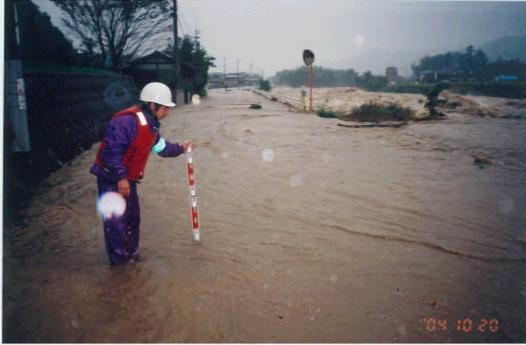
また、上流部まんのう町の常包橋下流付近で河川溢水による道路冠水が発生したほか、下流部丸亀市の内水地域で、家屋浸水等の一般被害が生じた。

まんのう町常包
(平成16年10月台風第23号洪水)

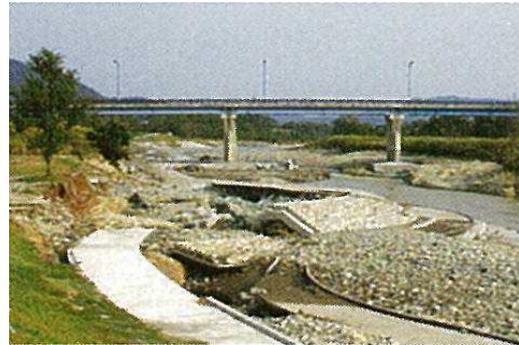
長尾護岸崩壊
(平成16年10月台風第23号洪水)

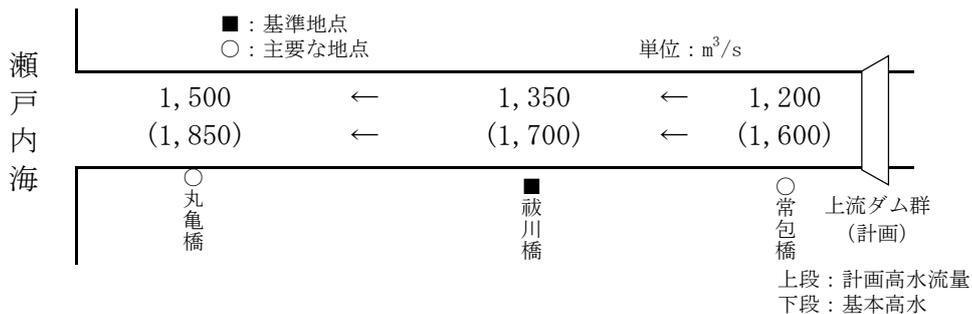
図 4.2.3 工事実施基本計画流量配分図（平成2年～）

年	基準地点	基本高水のピーク流量(m^3/s)	計画高水流量(m^3/s)	ダム調節量(m^3/s)
昭和25年	祓川橋	1,100	1,100	0
昭和44年	祓川橋	1,100	1,100	0
平成2年	祓川橋	1,700	1,350	350

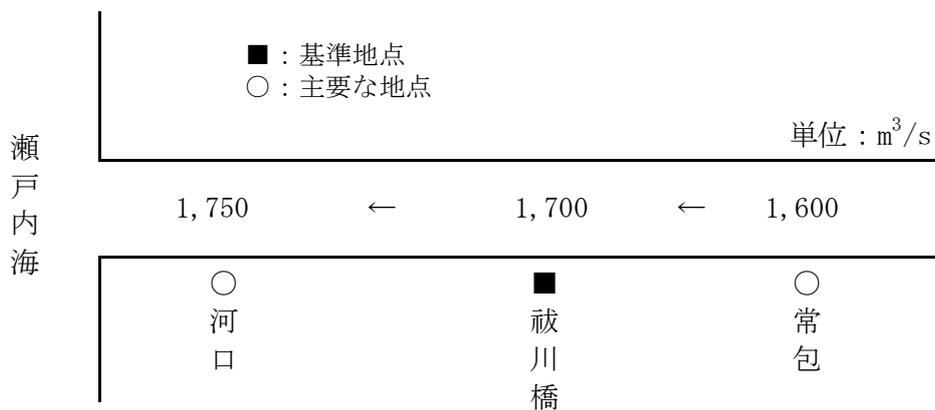
図 4.2.4 土器川水系河川整備基本方針の計画高水流量図(平成19年)

平成9年(1997年)の河川法の改正に伴い、平成19年(2007年)8月に「土器川水系河川整備基本方針」を策定した。基準地点祓川橋における基本高水のピーク流量は、雨量、流量、既往洪水からの検証を行い、 $1,700\text{m}^3/\text{s}$ とした。計画高水流量については、河道改修や洪水調節施設等の可能性など各種検討の結果を踏まえ、基本高水のピーク流量の全量を河道で負担するものとし、基準地点祓川橋の計画高水流量を $1,700\text{m}^3/\text{s}$ に改定した。

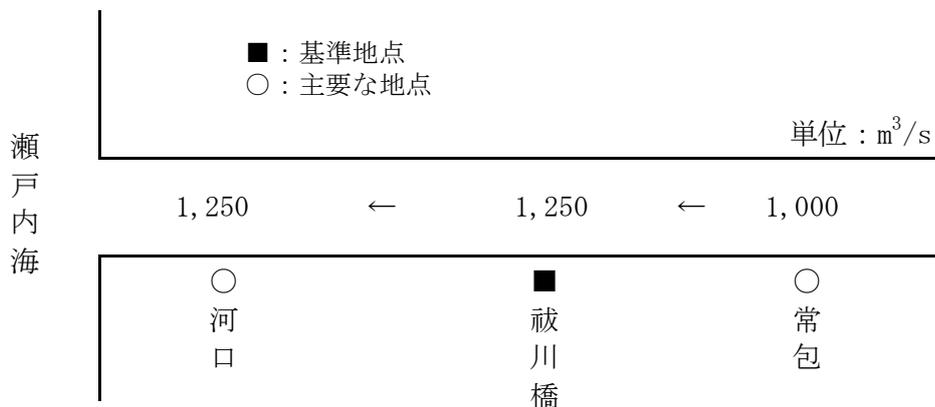
図 4.2.5 土器川水系河川整備計画の流量配分図

平成24年(2012年)7月には戦後最大流量を生起した平成16年(2004年)10月の台風第23号洪水相当を整備目標とし、目標流量を基準地点祓川橋で $1,250\text{m}^3/\text{s}$ とした土器川水系河川整備計画(国管理区間)を策定した。

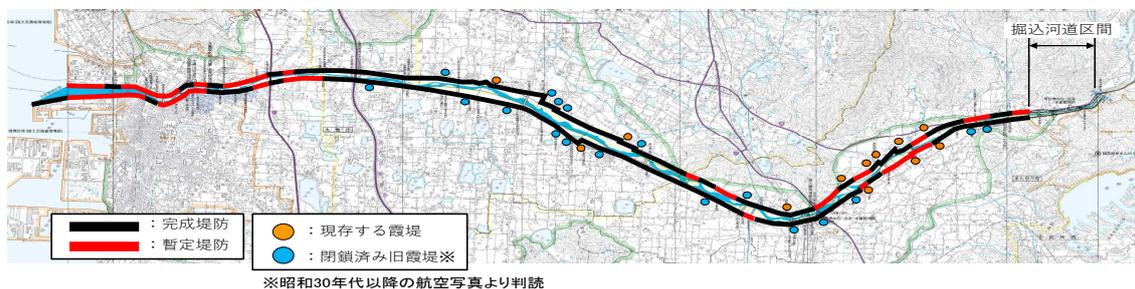
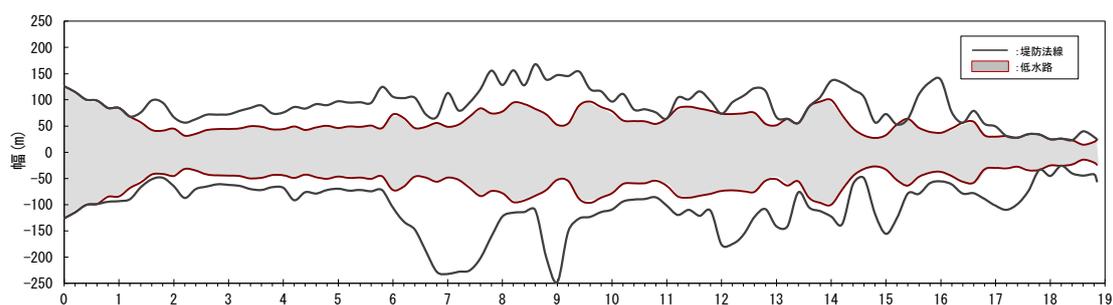
図 4.2.6 現在の堤防整備状況、霞堤位置及び川幅図

土器川の川幅は、広い区間と狭い区間が入り組んでおり、下流部で約300mの川幅となる一方、さらに河口部では川幅が約100m程度と局所的な狭窄部が存在する。また、直轄編入時に32箇所存在した霞堤は、堤防整備とともに下流から徐々に閉鎖され、現在では12箇所が残る。

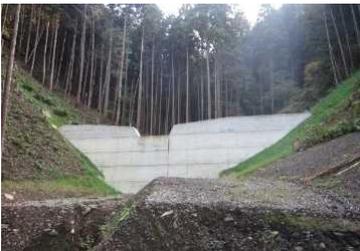
砂防施設、治山施設、森林の整備（香川県、香川森林管理事務所、森林整備センター）		
<ul style="list-style-type: none">● 土砂災害対策として、砂防堰堤等の砂防施設を整備。● 森林が有する土砂流出防止や水源かん養機能等の公益的機能の適切な発揮に向け、森林整備を実施。● 土石流や山崩れ、落石といった様々な山地災害によって被災した森林の復旧工事を行い、更なる被害の拡大を防止。● 災害の発生するおそれのある地区では、治山ダム等の治山施設を設置するなどの対策を実施。

砂防堰堤（榎林川）	治山ダム（三野谷地区）	復旧治山工事状況

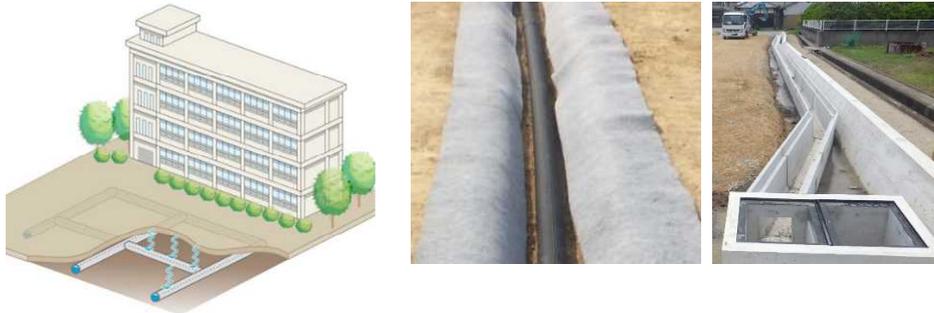
校庭貯留浸透対策イメージ図（丸亀市）

- 学校施設及び校舎の改築整備に合わせ、校庭地下空間を活用し、雨水浸透施設や排水溝を整備し、流出抑制対策を実施。

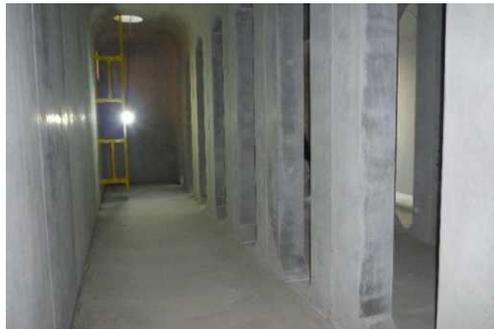
- 公園の地下空間を活用し、雨水貯留槽を設置することで、浸水被害の軽減対策を実施。

雨水貯留槽の内部状況（宇多津町）

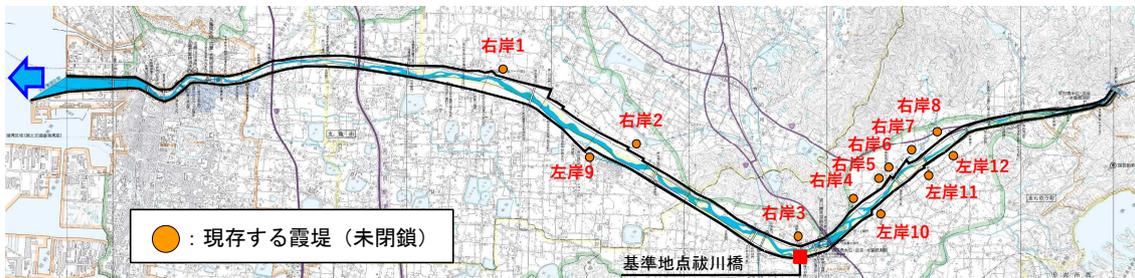
現存する霞堤（未閉鎖）の位置図

- 急流河川の土器川には、歴史的治水施設の霞堤が多数設置されていたが、堤防整備の推進とともに多くの霞堤が閉鎖。
- 未閉鎖で現存する霞堤（左右岸で12箇所）は、上流部で決壊した場合の氾濫水を霞堤から河道に戻す効果が期待できる。
- 今後も霞堤を保全することで、氾濫水の拡大防止や、浸水継続時間の低減の効果が期待できるため、流域治水の観点から保全。

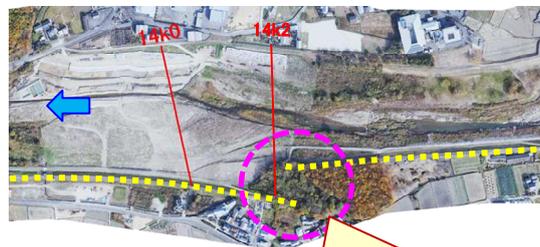
- 土器川に現存する霞堤は、控堤が短いこともあり、洪水を一時的に貯留する効果は小さいが、上流部で決壊した場合の氾濫水を霞堤から河道に戻し、下流側の浸水面積を低減する効果が期待できる。

左岸14.2k付近の霞堤（左岸10）

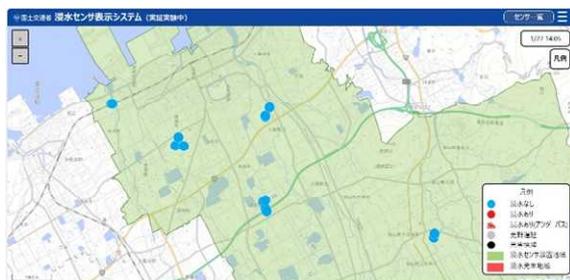
- 地域で発生する浸水状況を迅速かつ的確にリアルタイムで把握し、地域住民に円滑に情報を提供。
- プル型情報配信で市民が自ら情報取得するとともに、避難判断の活用や防災意識の向上を推進。

浸水センサ表示システム画面（国土交通省）

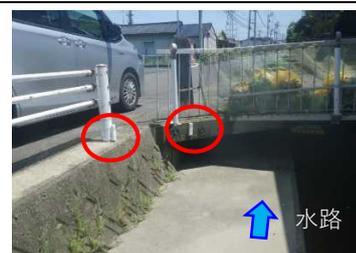
浸水センサ設置状況

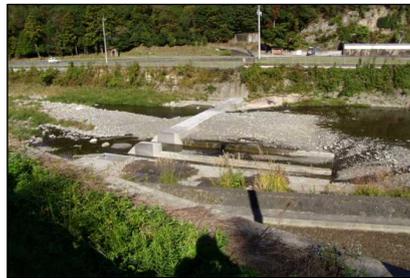
天川頭首工は土器川左岸地区のかんがい用水等として取水されており、取水した水は満濃池導水路を経て満濃池へ貯留している。取水量は、土器川（天川頭首工）の流量が $2.5\text{m}^3/\text{s}$ を超える場合に限り、この超える部分の範囲で取水する。最大取水量は $8.0\text{m}^3/\text{s}$ 、年間総取水量は $1,022.8$ 万 m^3 である。

水利権	許可水利権（平成19年）
諸元	直線型コンクリート堰堤 堤高:1.4m 堤長:34m 位置:河口から24.4km
導水開始	昭和34年に土器川から満濃池に導水を開始（県営満濃池用水改良事業）
導水量	最大 $8.0\text{m}^3/\text{s}$ 、年間総取水量 $1,022.8$ 万 m^3 。天川頭首工地点流量が $2.5\text{m}^3/\text{s}$ をこえる場合に限り、このこえる部分の範囲で取水（豊水水利権）
灌漑面積	3,003ha
備考	昭和42年の許可水利権について、平成19年に天川頭首工の必要水量を再整理し、年間総取水量を減量する見直しを行った。

▲天川頭首工（左岸から撮影）
河川水の $2.5\text{m}^3/\text{s}$ 超過分の最大 $8\text{m}^3/\text{s}$ 取水
取水した水は満濃池に導水

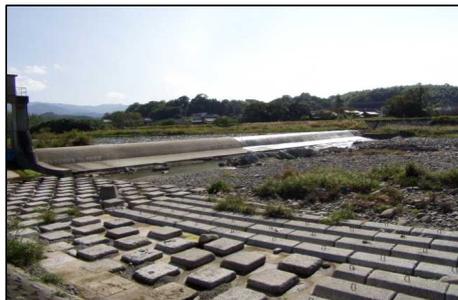
大川頭首工は土器川右岸地区のかんがい用水として取水されており、取水された水は、右岸のため池群へ一度貯留し、必要な時期に補給されている。取水量は最大 $2.8\text{m}^3/\text{s}$ 、年間総取水量 $1,440$ 万 m^3 （慣行水利権届出書）となっており、その取水方法（覚書）は、土器川（大川頭首工）流量のうち $2/3$ を右岸側へ、 $1/3$ を下流側（土器川本流及び左岸側）に分水する。

水利権	慣行水利権（昭和42年）
諸元	直線型重力式コンクリート堰堤 堤高:3.5m 堤長:123m 位置:河口から16.7km
完成	昭和34年に既設札の辻井堰上流300mに完成（県営土器川右岸用水改良事業）
導水量	最大取水可能量 $2.8\text{m}^3/\text{s}$ 、年間総取水量 $1,440$ 万 m^3 （届出書） 土器川流水全量のうち $2/3$ を取水し、 $1/3$ を下流へ分水（覚書）、 $2/3$ 取水の内 $1/4$ はサイフォンで左岸側に分水。
灌漑面積	2160.5ha（香川用水と重複）
備考	右岸へ分水された水は、打越池・仁池・大窪池・小津森池等に貯留され、香川用水等と相まって広範囲にかんがい用水として利用されている。

←大川頭首工（右岸から撮影）
・最大 $2.8\text{m}^3/\text{s}$ 、年間 $1,440$ 万 m^3 取水（届出書）
・河川水 $2/3$ 取水、 $1/3$ を下流へ分水
 $2/3$ 取水の内 $1/4$ は左岸へ分水（覚書）
・取水した水は右岸の溜池群（仁池、打越池、大窪池、小津森池）に貯留し、かんがい補給を行っている

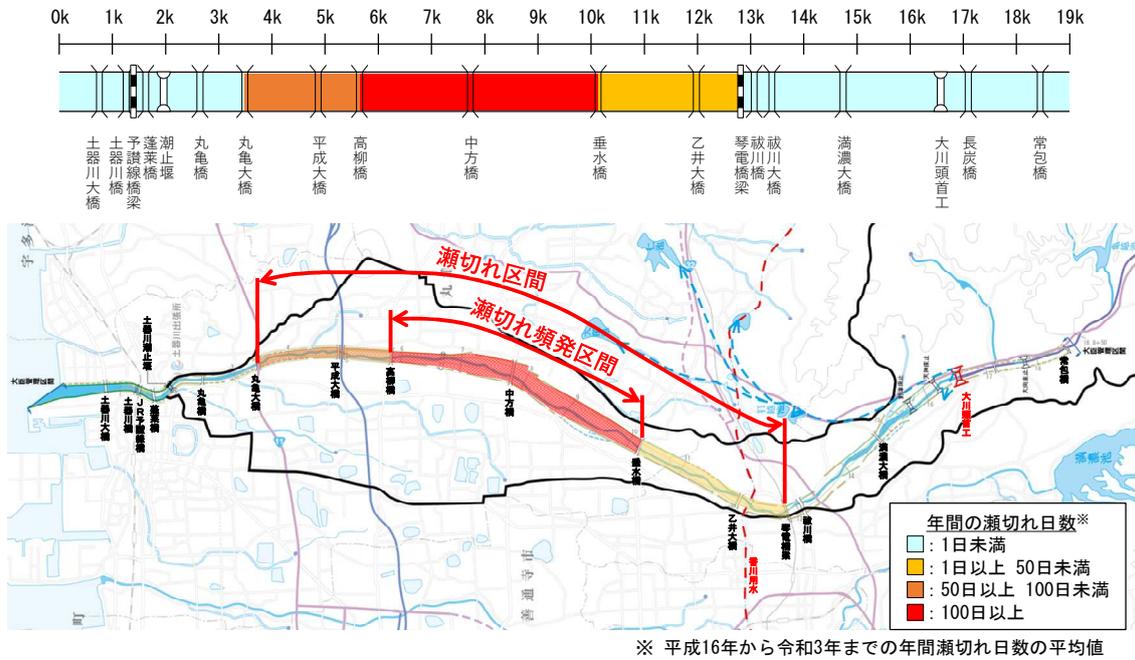
図 6.1.2 土器川の瀬切れ状況

丸亀大橋から琴電橋梁区間は、表流水が伏没する瀬切れが日常的に発生しており、特に高柳橋～垂水橋では年間100日以上の瀬切れが発生している。

瀬切れ発生区間延長は約10kmであり、土器川総流路延長33kmに対し約1/3にも及ぶ。

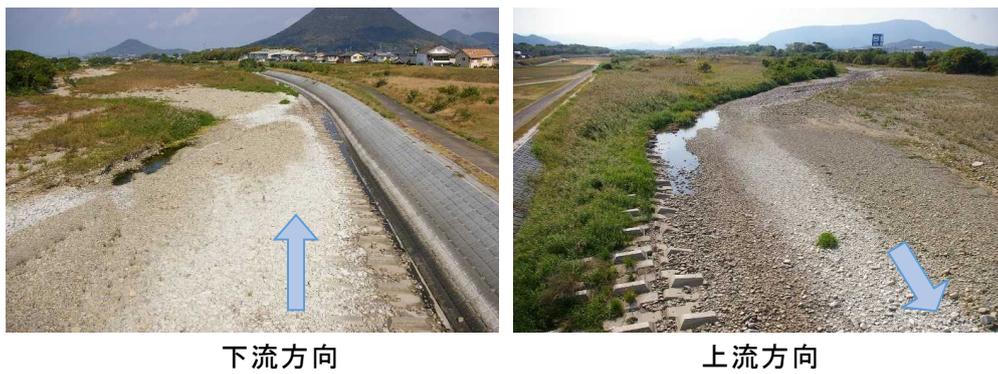
図 6.1.3 中方橋上下流の瀬切れ状況（令和5年10月27日）

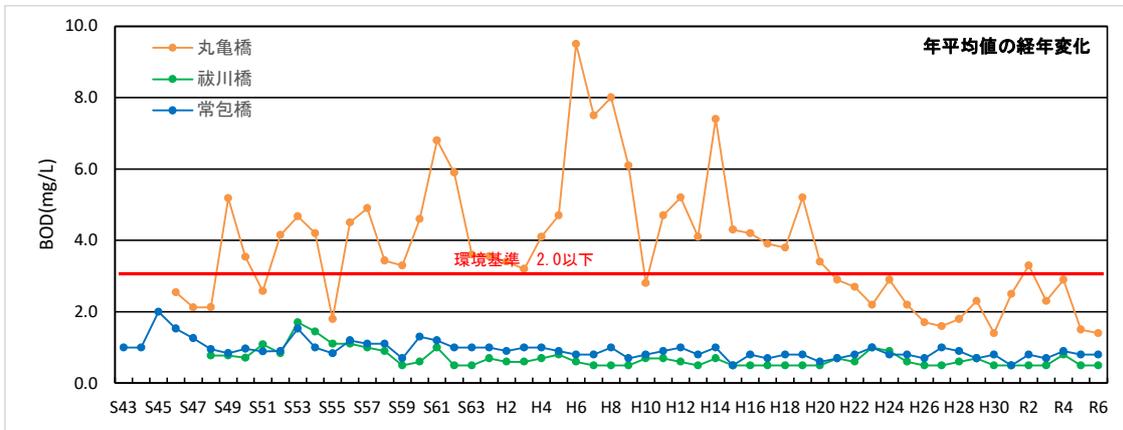
図 6.2.2 土器川の水質経年変化 (BOD75%値 mg/l)

中流から上流にかけての祓川橋、常包橋の各地点では、概ね BOD 濃度 1.0mg/l 程度で推移しており、環境基準 A 類型 (BOD 濃度 2.0mg/l) を満たしている。一方、下流の丸亀市街地の丸亀橋では、過去に環境基準を満たしていなかったものの、近年では水質の改善傾向にあり、環境基準 A 類型 (BOD 濃度 2.0mg/l) を満たしている。

過去に下流の丸亀市街地の丸亀橋の水質が悪化していたことについては、市街地を流下し家庭雑排水等の影響を強く受けた支川 (清水川、古子川、赤山川) の流入が影響したものと考えられる。この問題を受け、平成 8 年 (1996 年) に支川古子川に浄化施設を建設するといった対策を講じるなど水質は改善傾向にある。

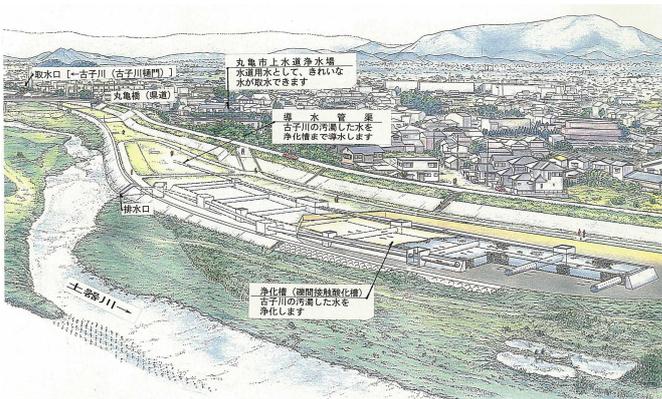
古子川浄化施設は、こうした古子川の汚濁水を土器川との合流点で取水し、浄化することで、下流の水質を改善するものである。浄化方法は、礫間接触酸化法によるもので、支川古子川の汚濁水を浄化槽に敷き詰めた礫の中を通過させることによって、水中の有機物等を除去しようとするものである。また、浄化施設は高水敷の地下埋込式である。

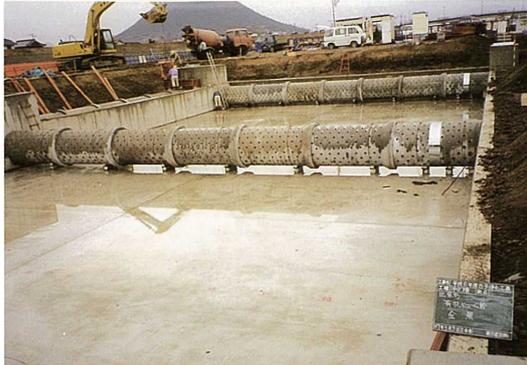
浄化槽

項目	計画諸元	備考
計画水量	対象河川流量 0.12m ³ /sec	古子川低水流量
	浄化流量 0.12m ³ /sec	最大0.24m ³ /sec
計画水質	流入 BOD 9.3mg/Q SS 18mg/Q	古子川低水流量時水質 土器川本川BOD4.4mg/Q
	放流 BOD 2.3mg/Q SS 0.4mg/Q	古子川低水流量時水質 土器川本川BOD2.3mg/Q
浄化方式	礫間接触酸化方式	地下構造式
目標除去率	BOD	75%
	SS	85%
		所要滞留時間 1.25hr 所要流下距離 17.5m
貯留容量	5年分	5年の貯留積容量を採込む
取水方法	取水槽設置による自然流下方式	カニ道施設の設置
ゲート閉 (運転休止) 河川流量	古子川低水流量の2倍 0.24m ³ /s以上	水位設定によるフラップゲート閉

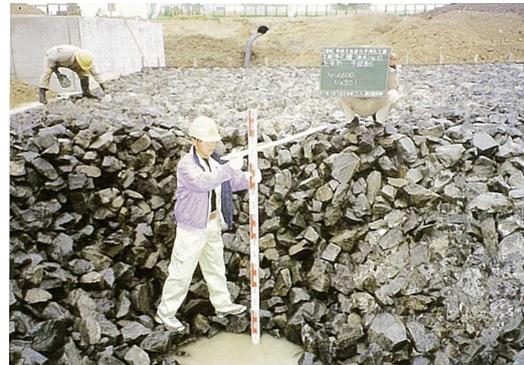
浄化媒体の割栗石

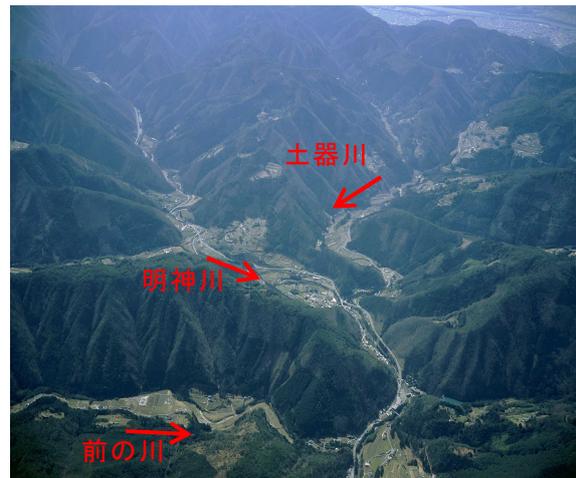
また、天川頭首工（河口から約 23.6km）付近までは、川幅が約 50m 程度と狭く、堤内地盤高が高く掘込河道となっている。

河床勾配は約 1/100 以上と急勾配で、河床材料は礫が主体であり、岩河床が所々見られ巨石が点在している。

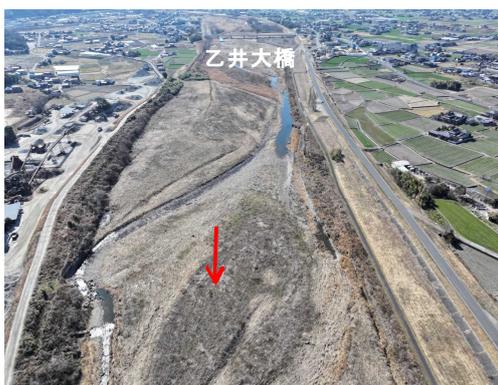
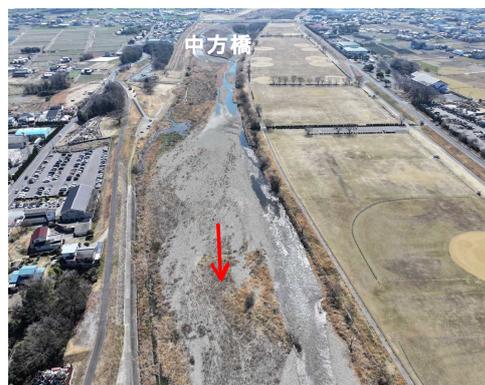
下流部は、最大で約 300m（河口から 9km 地点）と土器川全体の中で川幅が広い区間であり、左右岸の高水敷にはグラウンド、公園施設等が整備されている。堤内地盤はほとんどが H.W.L.以下であり、霞堤を含む堤防区間である。

全体に砂州が発達しており、平常時の流量が少ないため、河川水の一部は伏流水となり渇水時には瀬切れが発生する。

河床勾配は約 1/100～約 1/300 程度と急勾配で、河床材料は砂・礫が主体である。平均粒径は 30～60mm 程度、最大粒径は 100～200mm 程度と大きい。

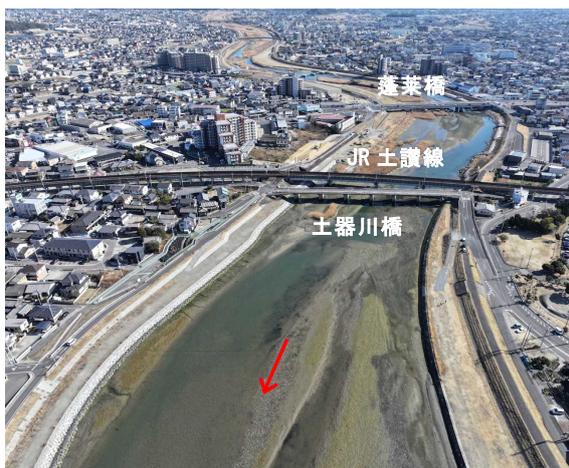
潮止堰から下流は感潮区域となり、干潮時には河口付近で河床が露出する。

河床勾配は約 1/1000 程度と緩くなっており、河床材料は砂泥を主体として砂礫を含む。平均粒径は 2～40mm 程度、最大粒径は 30～100mm 程度と河口部にあっても大きい。

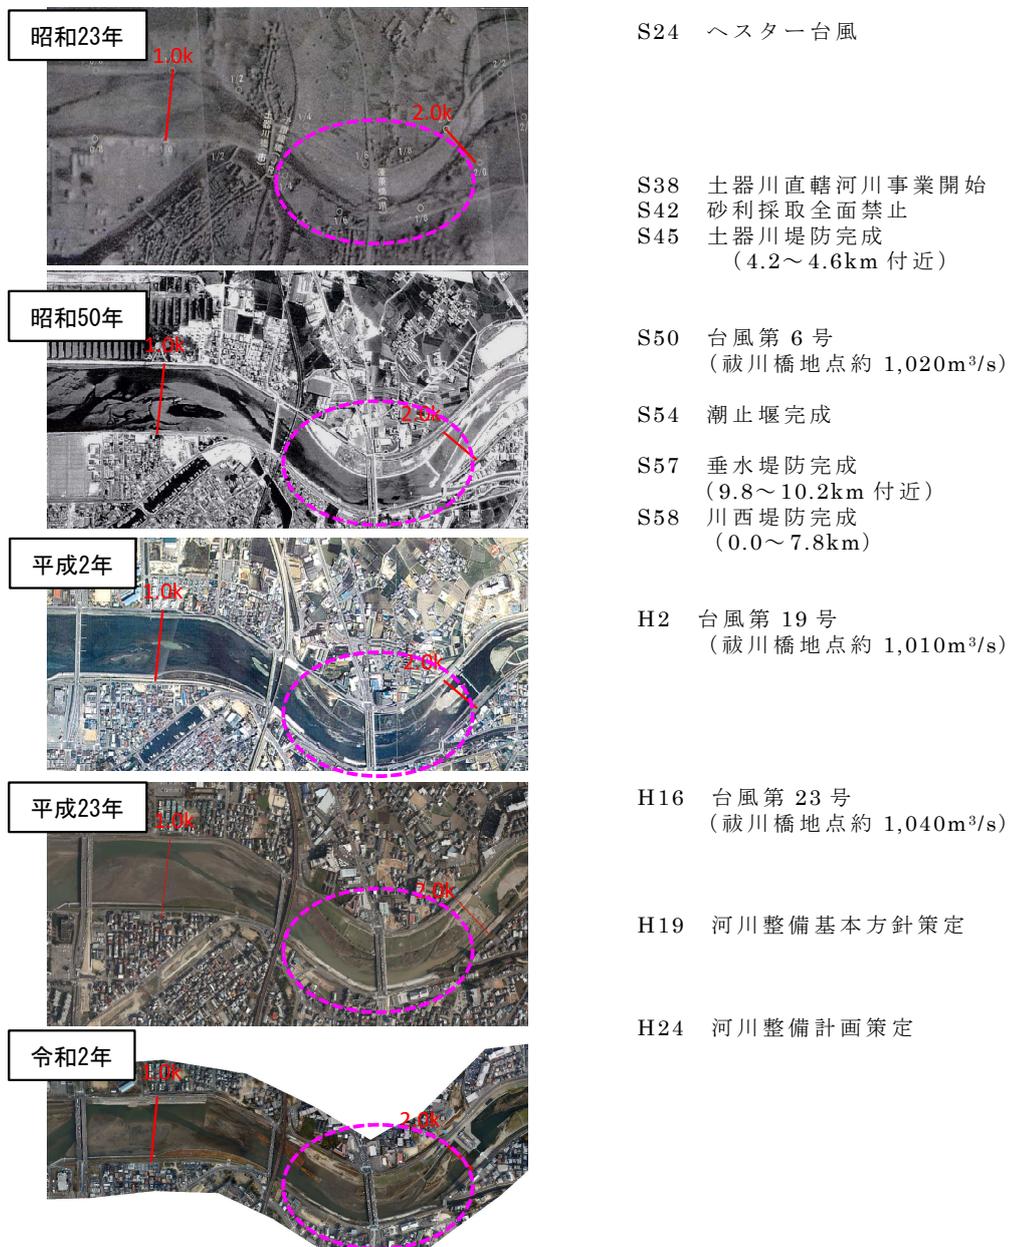
図 8.2.1 河道の変遷 (1.6k 付近)

資産が集中する丸亀市街地を背後に抱える下流区間は、1.6k 付近の急な湾曲区間が下流区間で最も流下能力が不足し、また、壁高が約 4.0m 程度の高い堤防区間となっている。

湾曲区間の右岸内岸の公園として利用されている高水敷及び低水護岸は、河積阻害とともに湾曲外岸の局所洗掘進行による堤防の安定性に影響を与えている。

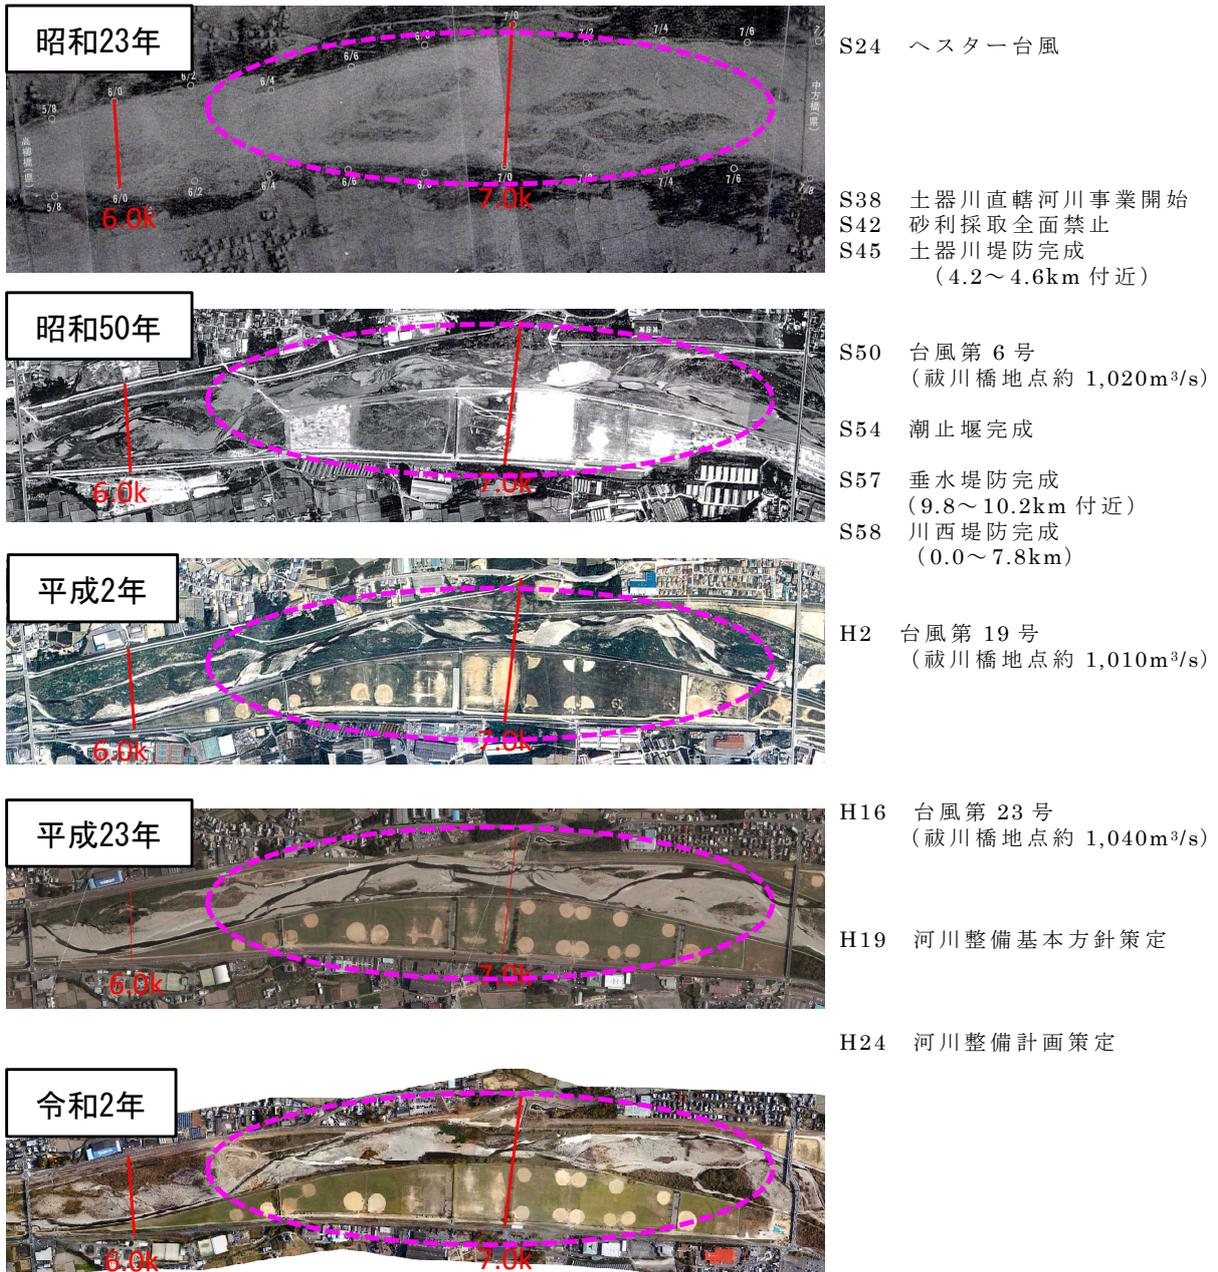
図 8.2.2 河道の変遷 (7.0k 付近)

流下能力の不足する 6.4k 付近の右岸堤防は、霞堤を閉鎖したことにより局所的に川幅が狭く狭窄部となっている。一方、左岸高水敷には、川西運動公園（6.0k～8.2k）が整備され施設利用のニーズは高い。

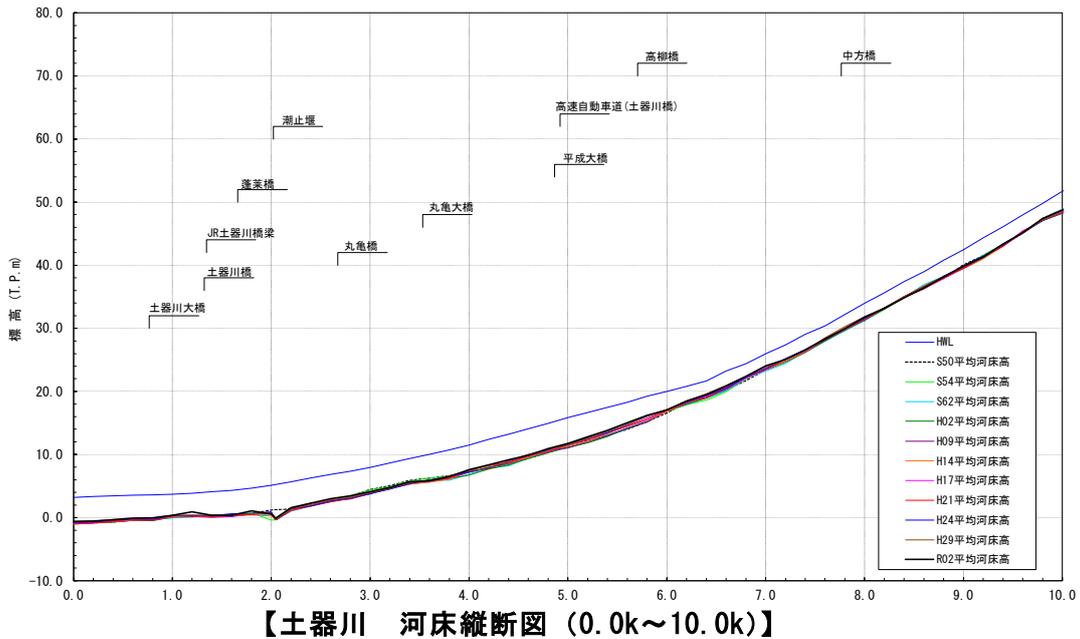
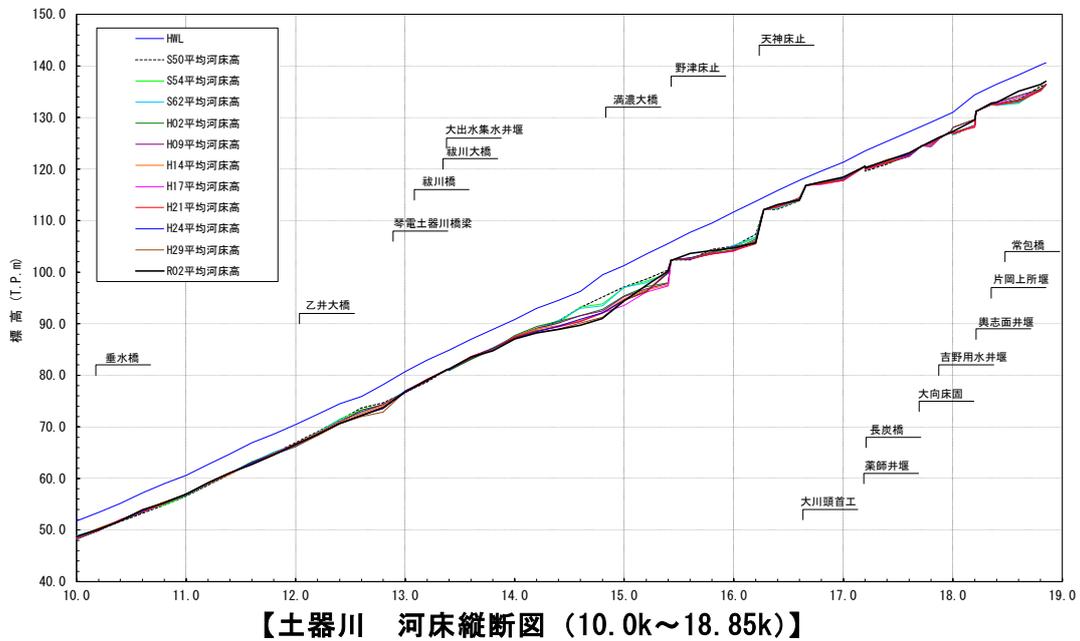
図 8.3.1 平均河床高縦断面図の経年変化

土器川では、昭和 42 年（1967 年）に砂利採集全面禁止になっている。昭和 54 年（1979 年）に潮止め堰が完成している。

全体には昭和 50 年（1975 年）以降、顕著な変化は見られず、河床は安定傾向にある。ただし、水衝部では、1.6k 付近など一部局所洗掘が見られる箇所がある。
