土器川水系河川整備基本方針

土器川水系の流域及び河川の概要(案)

国土交通省 水管理・国土保全局

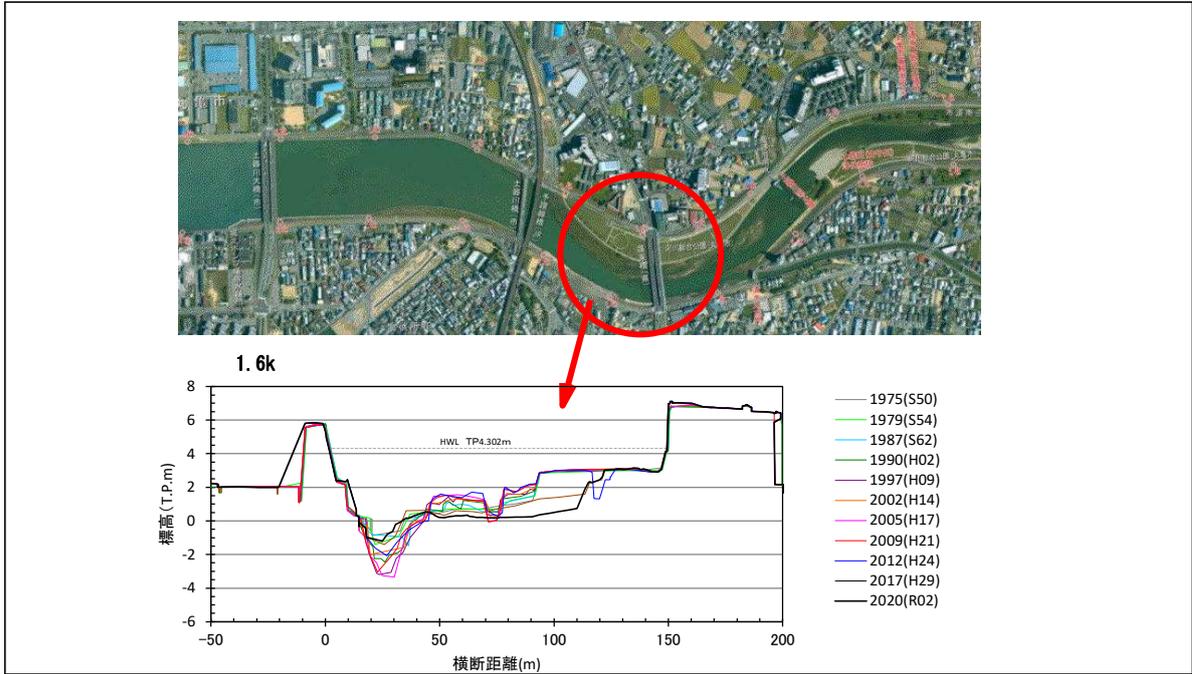
図 8.3.2 水衝部 (1.6k付近)

全体には昭和 50 年（1975 年）以降、顕著な変化は見られず、河床は安定傾向にある。ただし、水衝部では、1.6k 付近など一部局所洗掘が見られる箇所がある。

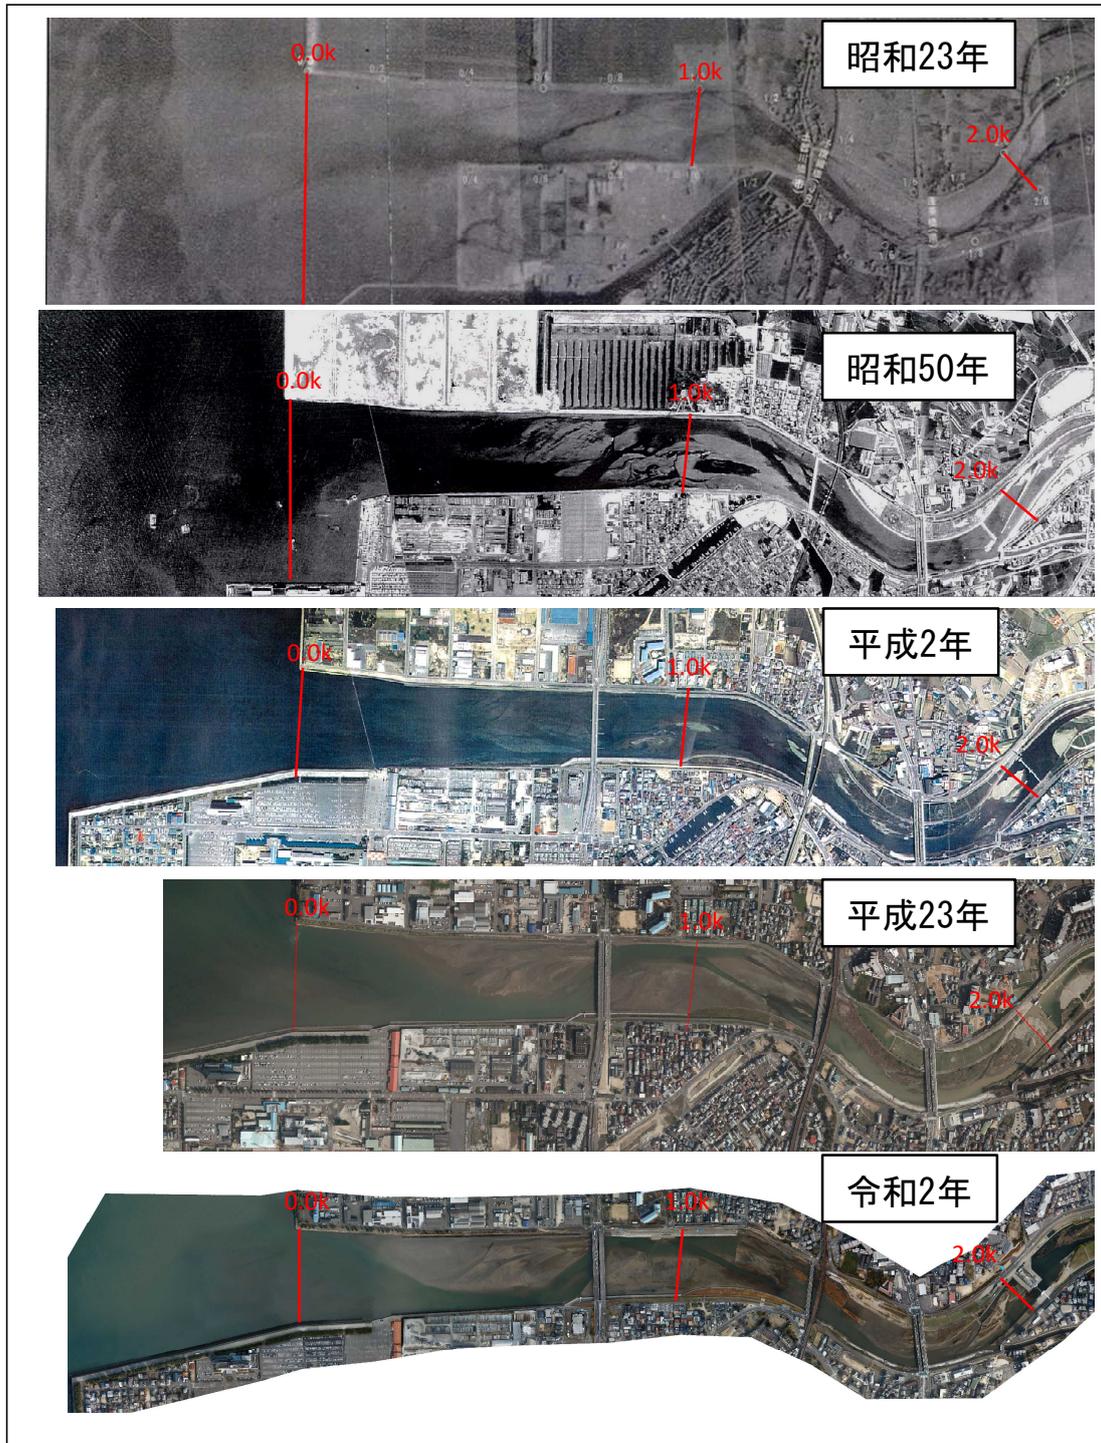
図 8.4.1 河口形状の経年変化

土器川の河口部は、埋め立て等により形状の変化が見られるものの、砂州はほとんど見られず、河口閉塞の発生は見られない。

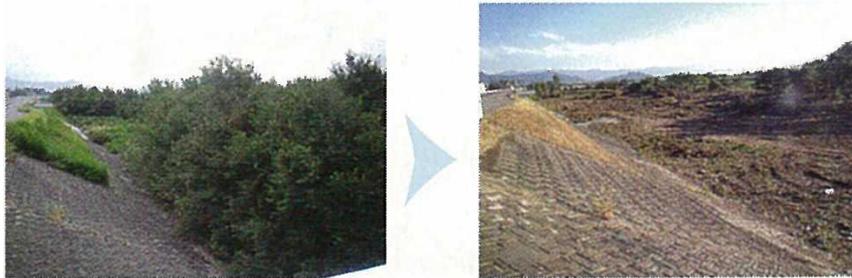
河道内の樹木管理（高柳橋上流 5.8k 付近）

土器川の河道内には、高水敷及び低水路に樹木等の植生が発達している区間が多く見られる。このため、流水の疎通障害や河川管理施設の点検等の河川管理上、支障がある場合には、河川環境機能及び保全に十分に配慮して、災害防止の観点から適正に管理していくことが必要である。そのため、治水、環境、管理面に配慮して「樹木管理計画」に基づき、順次優先度の高い箇所から伐採を実施している。

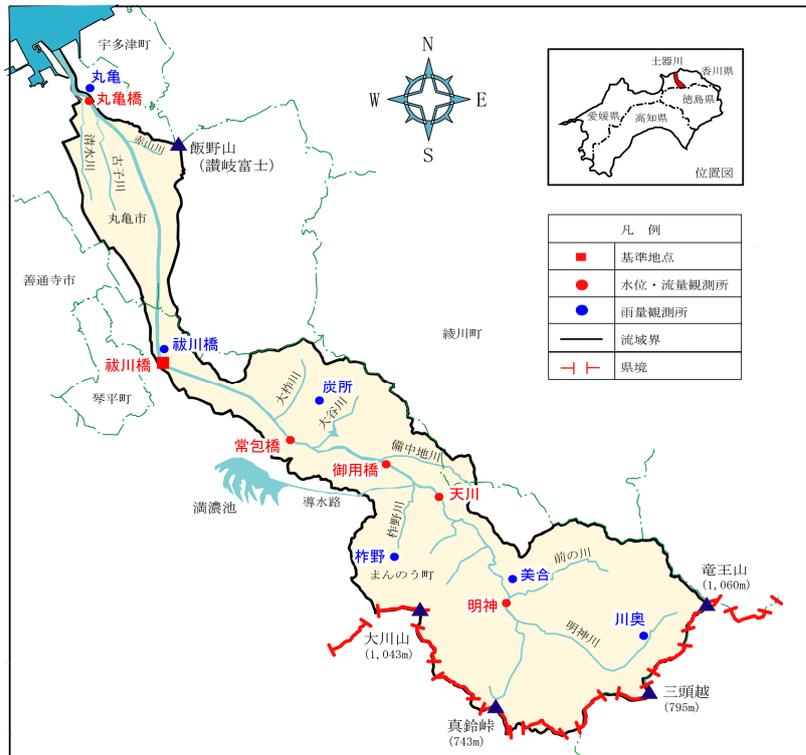
図 9.4.1 水位・流量・雨量観測所位置

土器川では流域内の雨量観測所（6箇所のうちテレメータ3箇所）、水位観測所（5箇所のうちテレメータ2箇所）から無線により迅速に情報収集するとともに、これらデータを使って河川の水位予想等を行い水防活動に活用している。

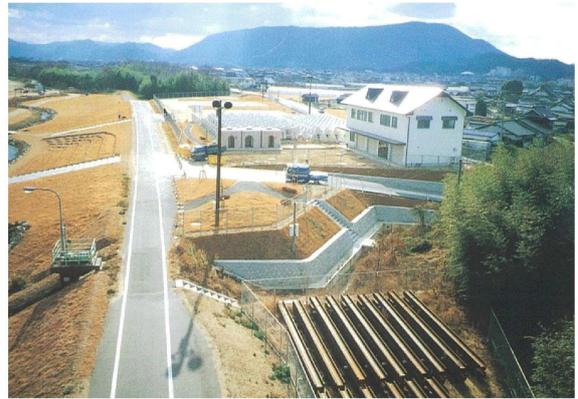
垂水河川防災ステーション

洪水時には、情報連絡・水防活動が迅速に行えるよう、香川県や流域関係市町とともに「土器川水防連絡会」を設置しており、水防技術の浸透・熟練を目的とした演習を、地域水防団体の協力を得て実施している。また、重要水防箇所についても公表している。土器川左岸の河口より 9km 地点左岸に、水防活動の拠点となる水防資材備蓄基地等の機能に備えた「垂水河川防災ステーション」が平成 9 年(1997 年)に完成している。

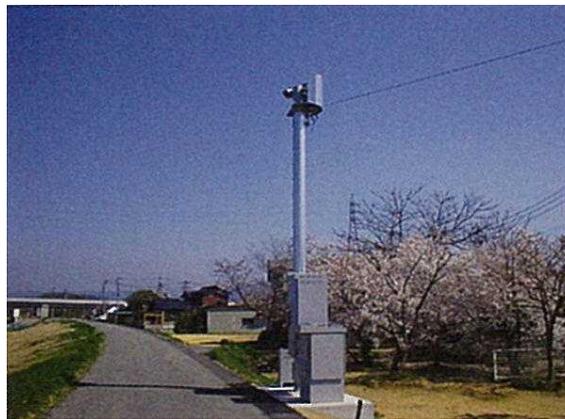
CCTV カメラ

また、画像情報等大容量のデータをリアルタイムに届けるために、光ファイバーネットワークを平成 13 年度(2001 年度)より整備している。出水時の危機管理体制の充実を図るために、CCTV カメラを設置し、事務所において現地の状況を把握できるよう整備している。

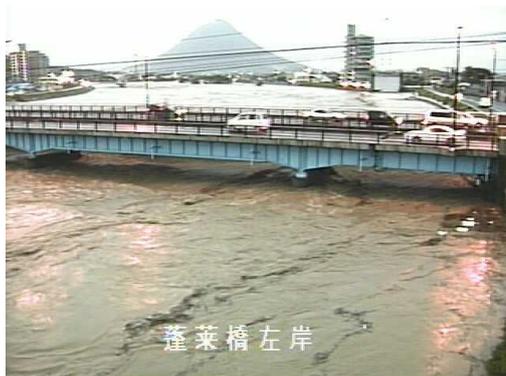
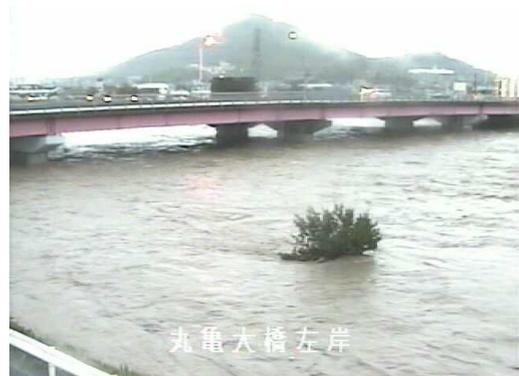
出水時に CCTV カメラから確認した画像 (平成 16 年 10 月台風第 23 号)

土器川では、台風第 23 号に伴う降雨により、仲多度郡まんのう町・祓川橋水位観測所では、20 日 10 時 50 分に指定水位 (2.70m) に達し、同日 13 時 30 分頃には警戒水位 (3.70m) を越え、同日 14 時 30 分には危険水位 (4.20m) を突破。20 日 15 時 30 分には最高水位 4.60m を記録。最大流量は約 1,040m³/s に達した。
