相模川水系河川整備基本方針

土砂管理等に関する資料（案）

国土交通省 水管理・国土保全局

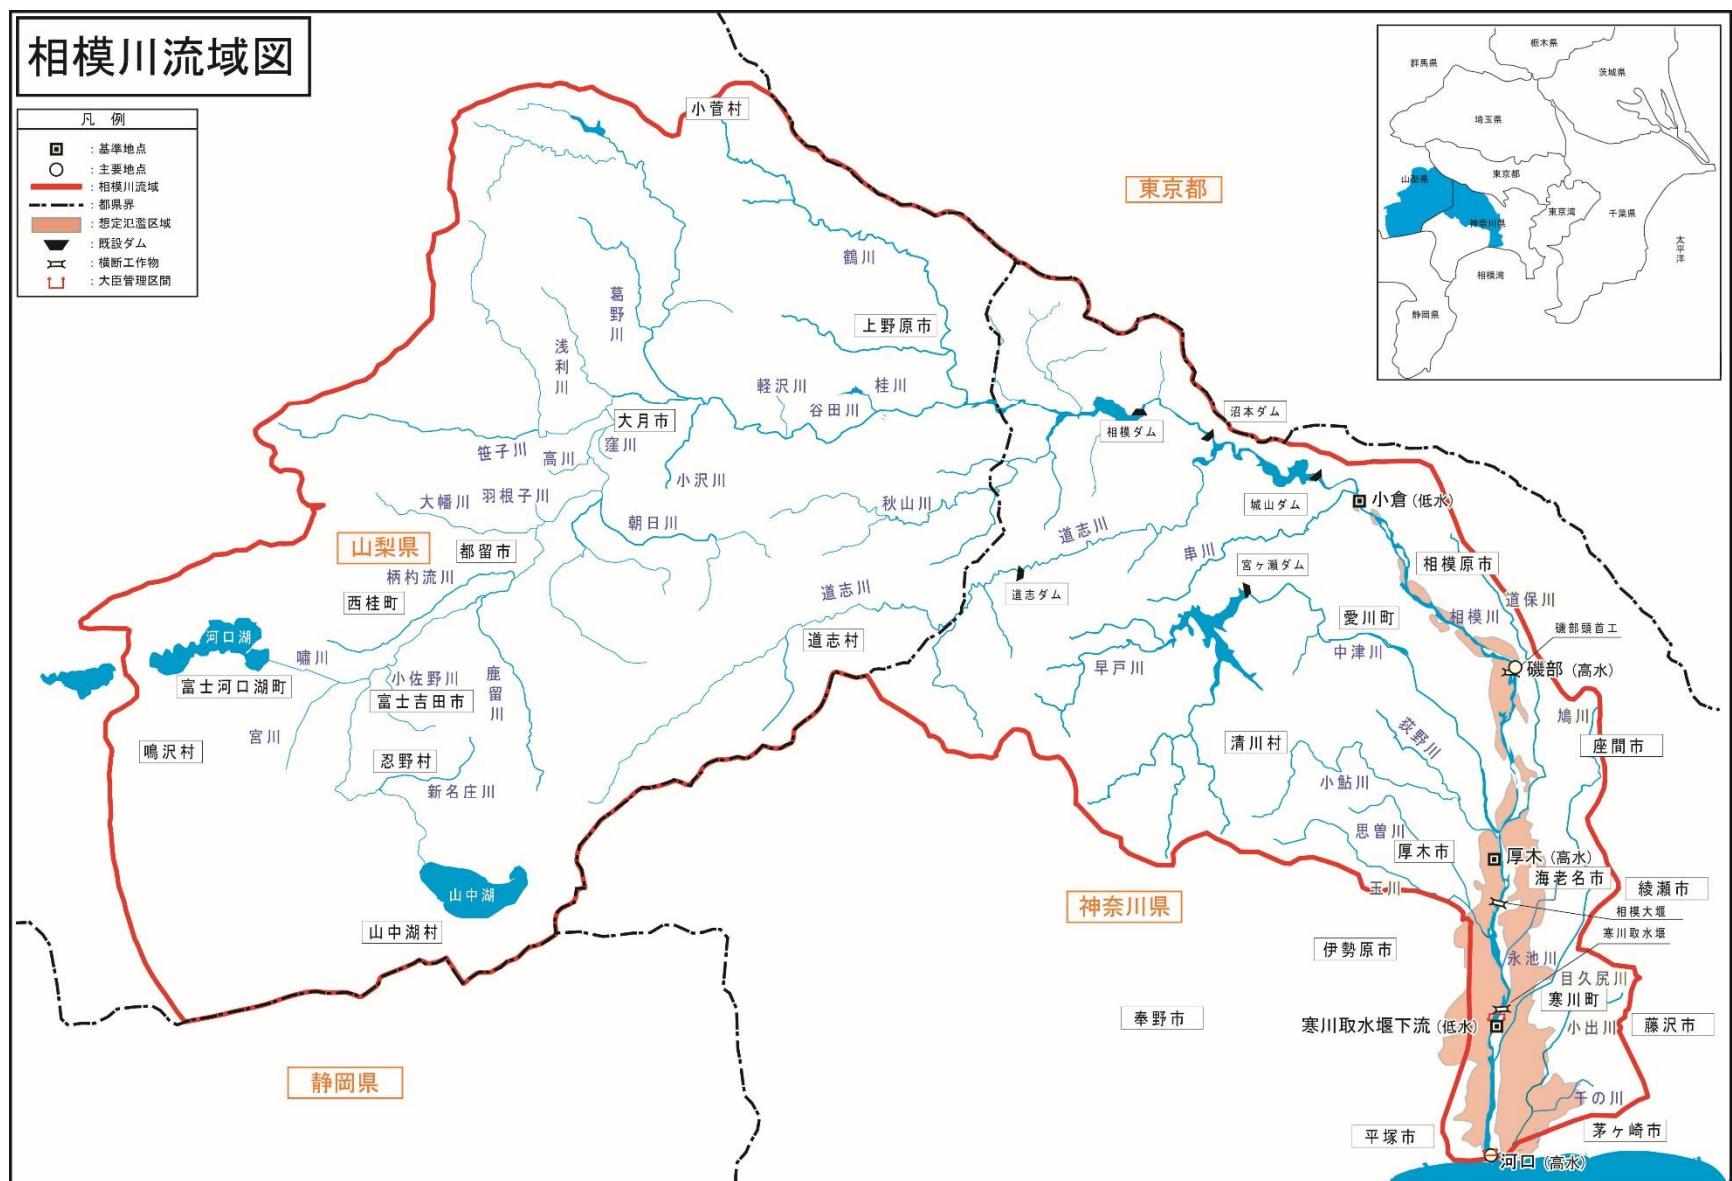
図 1 相模川流域図

相模川は、その源を富士山（標高 3,776m）に発し、山中湖から 笹子川、葛野川等の支川を合わせて山梨県東部を流れ、山梨県内では「桂川」と呼ばれる。神奈川県に入ると「相模川」と名を変え、相模ダム、城山ダムを経て流路を南に転じ、中津川等の支川を合わせ、神奈川県中央部を流下して相模湾に注ぐ、幹川流路延長約 109km、流域面積 1,680km²の一級河川である。

相模川流域の地質は、支川 笹子川合流点から上流域では、主に富士山の玄武岩質溶岩からなり、 笹子川合流点から相模ダムにかけての左岸域は、泥岩・千枚岩等の中生界から古第三系にかけての古い堆積岩で構成されており、土砂の崩壊は比較的少ない。一方、山中湖から支川 中津川にかけての右岸域は凝灰岩・凝灰角礫岩等、新第三系の火成岩からなり、表層はロームで覆われており、土砂の崩壊は比較的多い。また、城山ダムから下流の平野部は第四系更新統の段丘堆積物、ロームによって構成される。

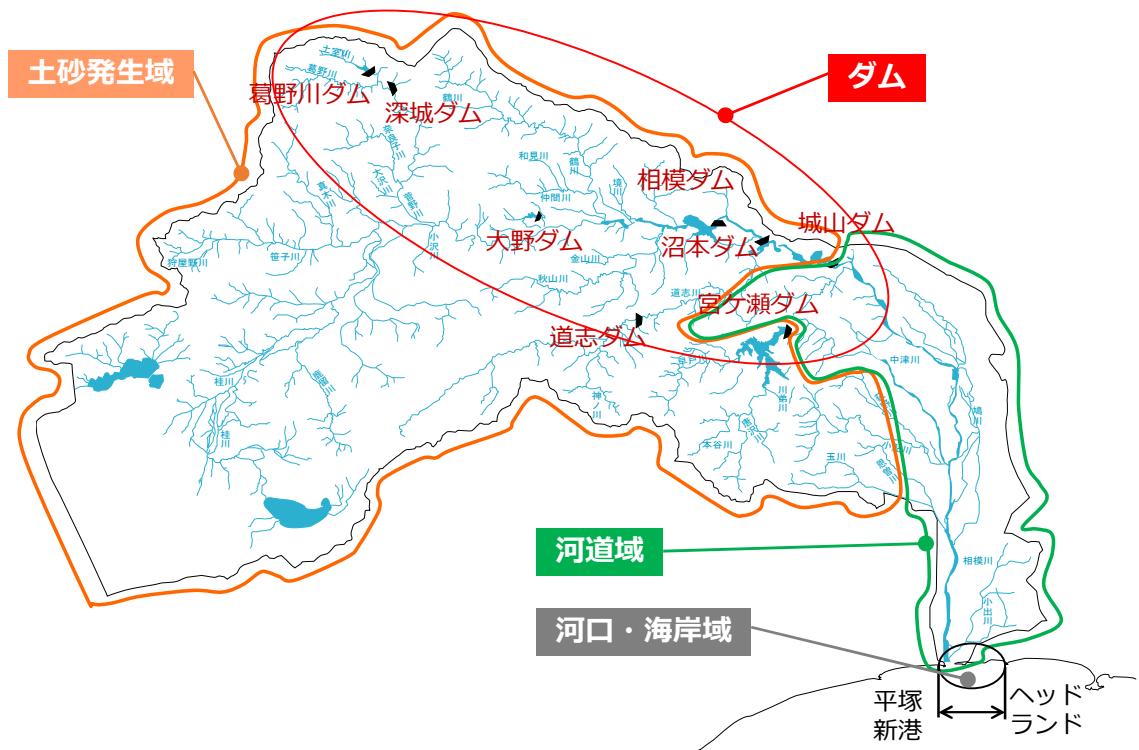
図 2 領域区分図

相模川流砂系の領域区分は、地形特性や土砂移動特性を踏まえ、「土砂発生域」、「ダム」、「河道域」、「河口・海岸域」の4つに区分している。

＜土砂発生域＞

- ・ 土砂の生産・流出に伴う土石流の発生等、土砂災害が発生する危険性がある。

＜ダム＞

- ・ ダム集水範囲は流域面積の約8割を占め、多くの土砂がダムに堆積している。
- ・ 相模ダムでは継続的な浚渫が必要。

＜河道域＞

- ・ 河川横断工作物での縦断的な土砂移動の不連続、河道の二極化や樹林化が生じている。
- ・ ダム等による流況の変化により水生生物の生育場環境の変化や礫河原の減少が生じている。

＜河口・海岸域＞

- ・ 相模川からの供給土砂量が減少し、河口テラスの縮小、海岸汀線の後退等が生じている。
- ・ 養浜等の侵食対策を継続して実施している。

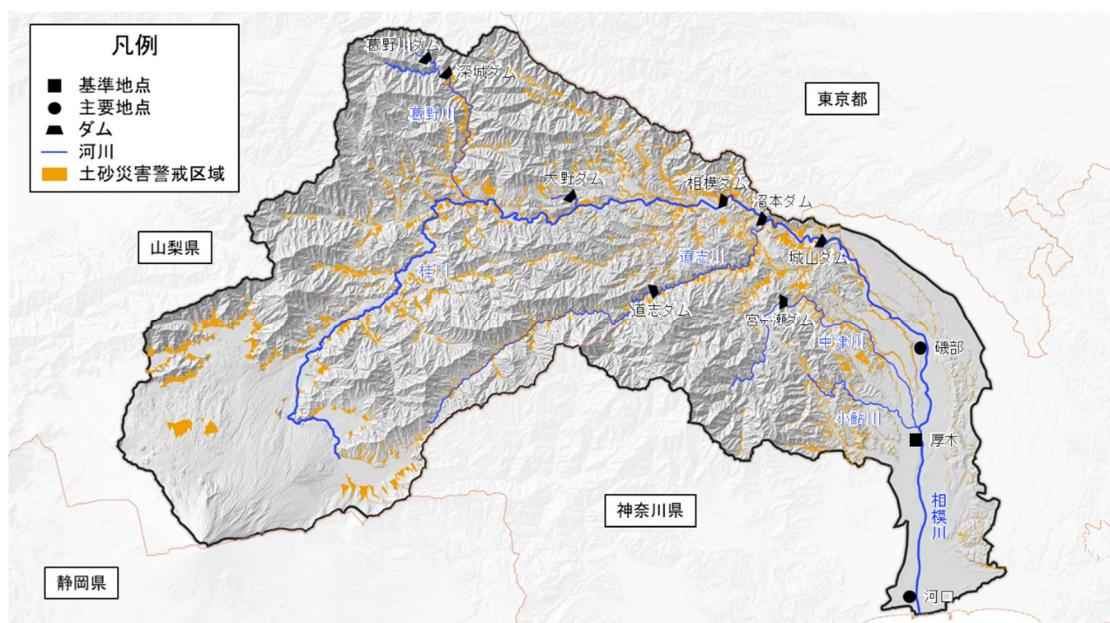
図 3 流域内の土砂災害警戒区域の分布

土砂災害警戒区域は、沢や支川流域等、流域全体の広範囲に見られ、土砂災害も流域全体で発生している。

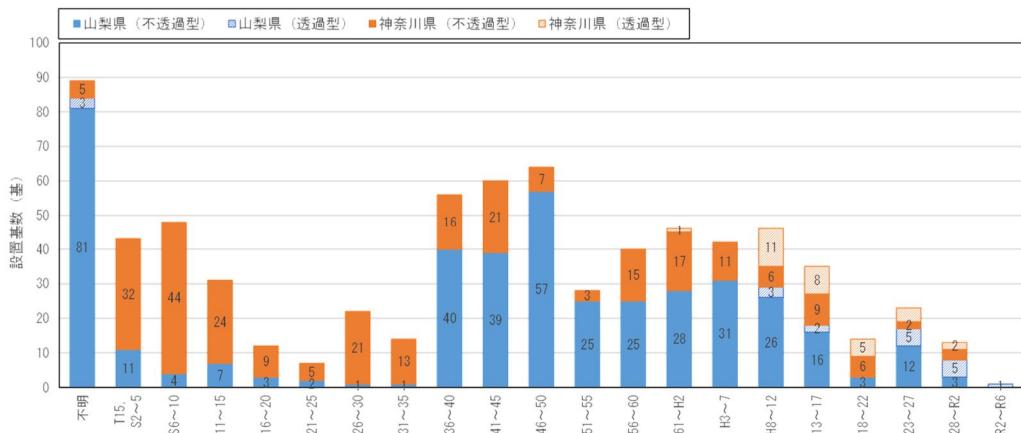
図 4 砂防堰堤の設置基数の推移（大正 15 年～令和 6 年）

山梨県と神奈川県では、砂防堰堤等を設置し土砂流出対策を実施し、R6 年度までに山梨県では 449 基、神奈川県では 298 基の砂防堰堤を設置している。

山間溪流環境の保全のため、平常時の土砂の移動の連続性及び水生生物の生息環境を考慮し、透過型砂防堰堤を整備しており、山梨県では 18 基、神奈川県では 31 基整備している。

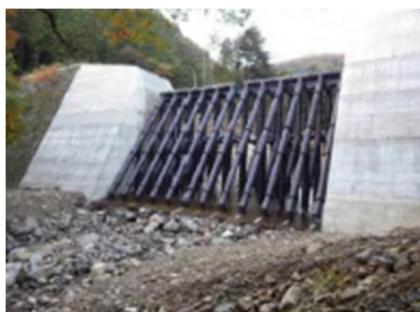
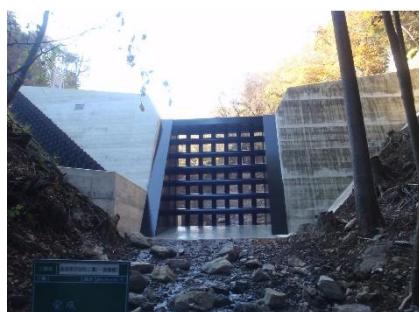
図 5 砂防堰堤と土砂災害の状況

相模川水系 笹子川・滝子川砂防堰堤
[透過型砂防堰堤, H23. 3 完成]

相模川水系 金波美沢砂防堰堤
[透過型砂防堰堤, R4 完成]

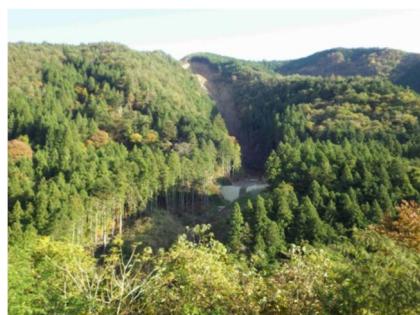
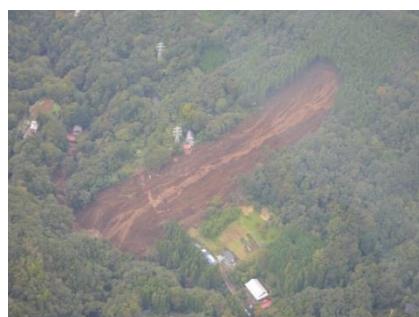
令和元年東日本台風で生じた土砂災害
(神奈川県相模原市緑区)

平成 23 年台風第 12 号で生じた深層崩壊
(山梨県大月市)

平成 23 年（2011 年）の台風第 12 号では、葛野川流域の大月市で深さ 20m、長さ 600m に及ぶ深層崩壊による土石流が発生した。

近年では、令和元年東日本台風の影響により、がけ崩れが流域内の山梨県で6箇所、神奈川県で23箇所、土石流が神奈川県で6箇所発生した。

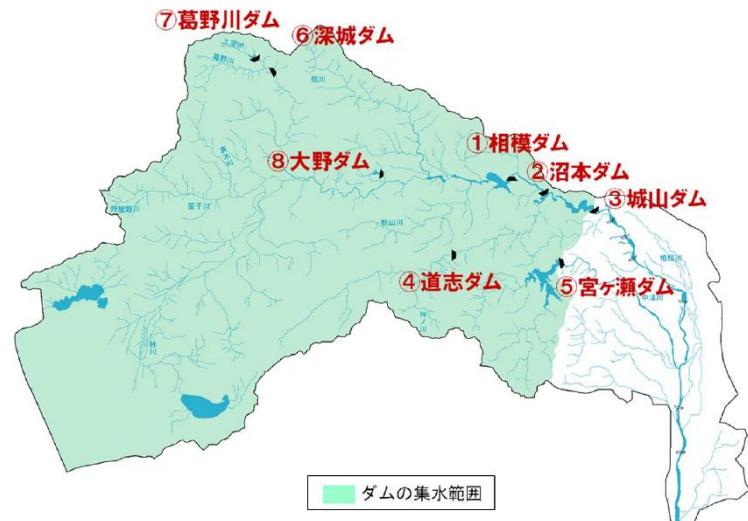
図 6 相模川水系のダム位置図

相模川水系には、山梨県に深城ダム、葛野川ダム、大野ダム、神奈川県に相模ダム、沼本ダム、城山ダム、道志ダム、宮ヶ瀬ダムが設置されている。洪水調節や水道用水、農業用水、発電等様々な機能を有しており、流域住民は多大な恩恵を受けている。

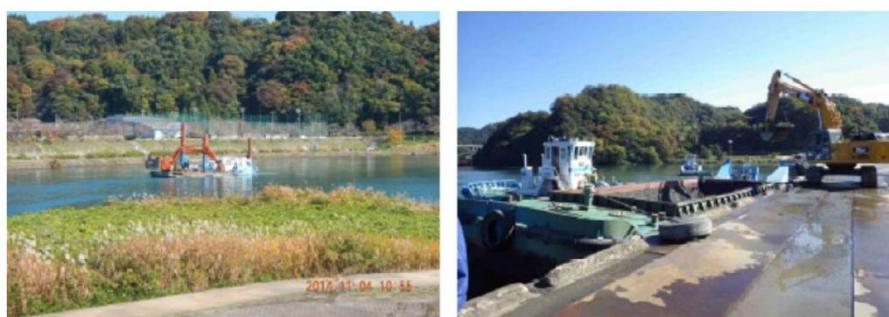
図 7 相模ダム浚渫の実施状況

このため、相模ダム及び道志ダムでは、堆砂した土砂の浚渫を継続実施している。

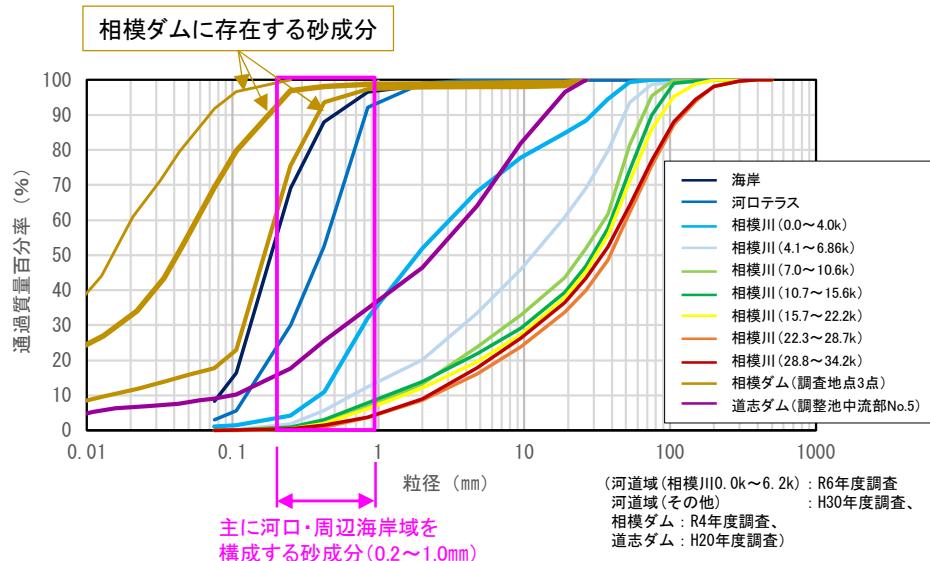
図 8 相模ダム浚渫土と河道域、河口・周辺海岸域の河床構成材料

相模ダムの堆積土砂は、海岸構成材料 (0.2~1.0mm) を相当量含むため、相模川での置き砂や養浜等に活用している。

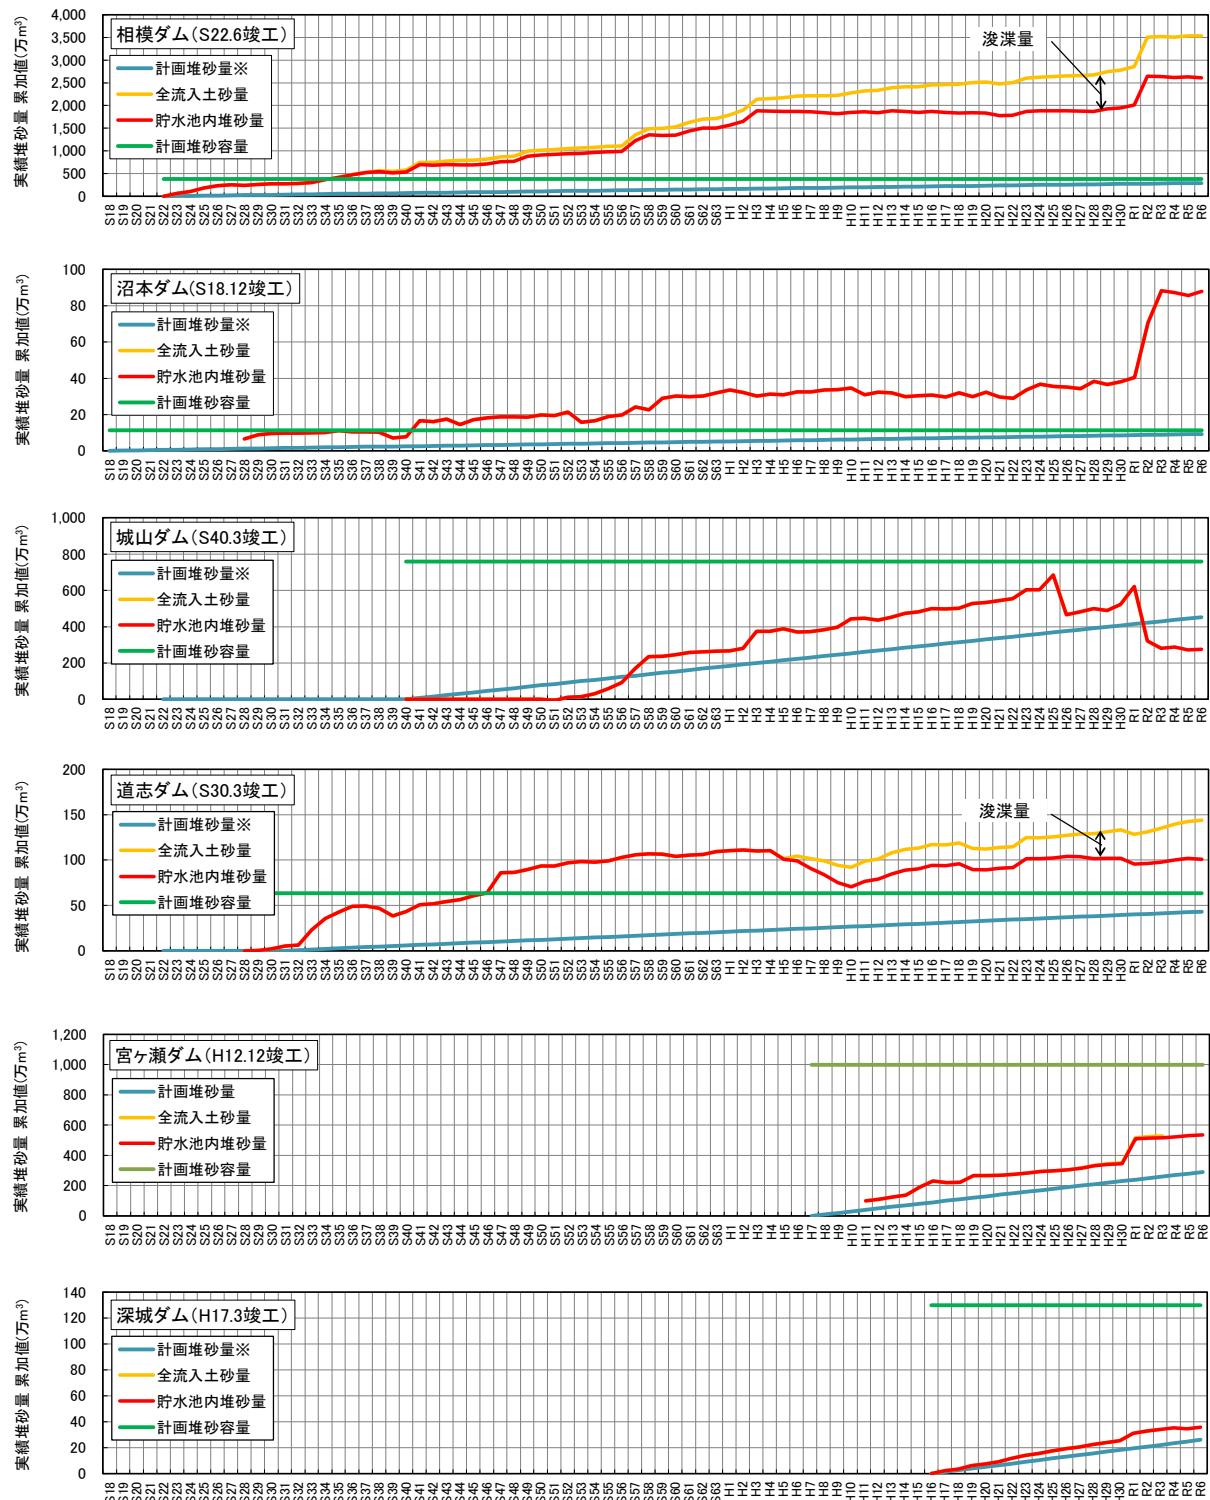
図 9 ダムの堆砂状況 (各ダムの竣工以降～令和4年度)

特に相模ダムは、相模川の中流域に建設されており集水域が広いため、土砂が堆積しやすい状況となっており、総貯水容量の約 40% (令和 6 年 (2024 年) 3 月時点) が土砂で埋まっている状況となっている。また、貯水池流入末端部の上野原町では流入土砂の堆積による河床上昇のため、洪水時の水位上昇が課題となっている。

ダム領域では、ダム上流域から流出した多くの土砂がダムに堆積し、計画堆砂量を大きく上回るダムも見られ、機能維持のために浚渫を実施している。浚渫土砂の一部は、下流への土砂還元のための置き砂や海岸汀線維持のための養浜に活用されている。

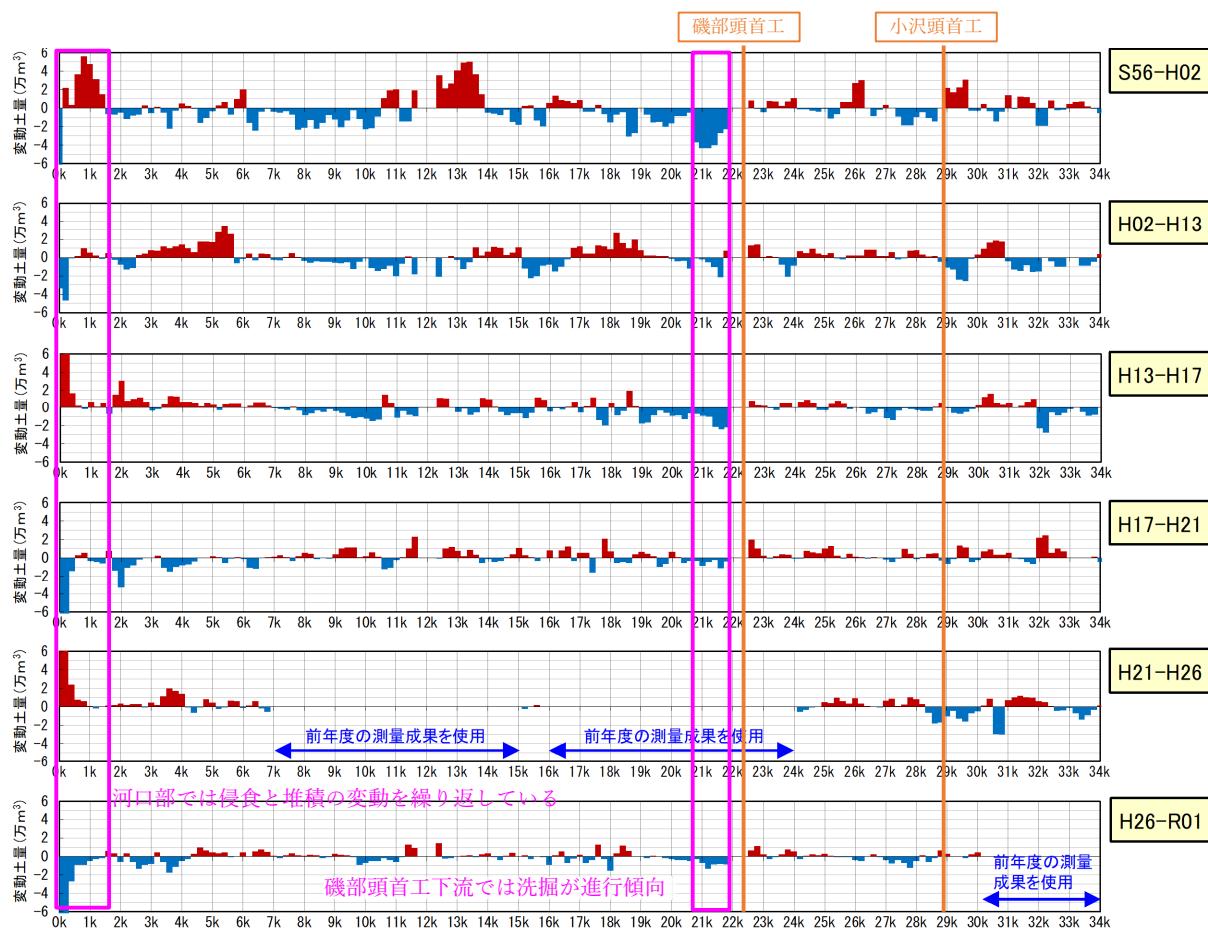
河道には多くの河川横断工作物が設置されており、磯部頭首工や小沢頭首工の周辺では、他の横断構造物に比べて上下流の河床高の差が大きい。

河口部では侵食と堆積の変動を繰り返している。平成 26 年（2014 年）と令和元年（2019 年）の算出期間には平成 29 年（2017 年）10 月洪水や令和元年東日本台風が発生しており、河口砂州の一部フラッシュや導流堤内の河床高も低下傾向となっている。

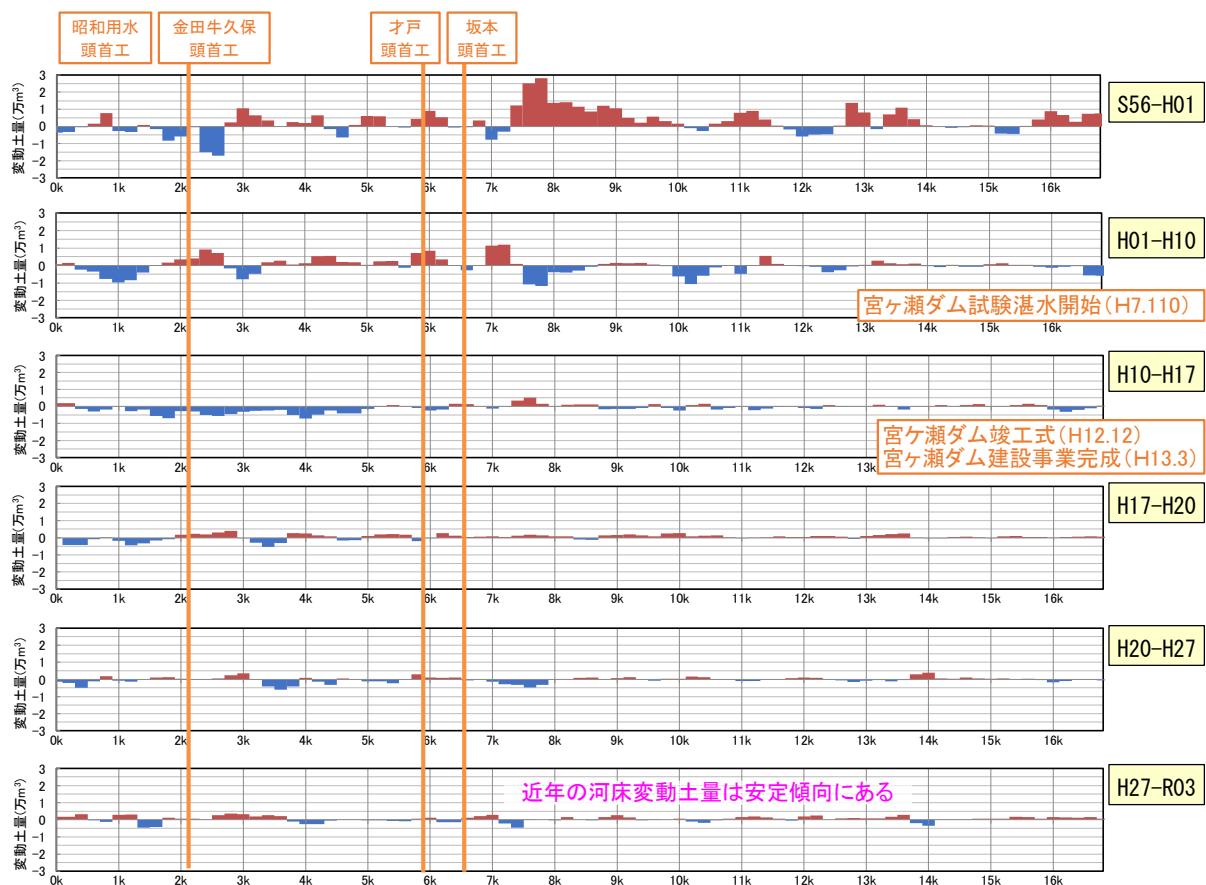
図 11 中津川 河床変動土量縦断図

河道域には多くの河川横断工作物が設置されている。

これらの横断工作物の下流では洪水流の集中により深掘れ等が発生し、濁筋と砂州の比高差が拡大。その上流では土砂が捕捉され洪水流の流下に支障を来す可能性がある。

宮ヶ瀬ダムの建設により、上流からの土砂供給量の減少や洪水時の上流からの流量が低減されることにより河道内の土砂の変動量が小さくなっている。

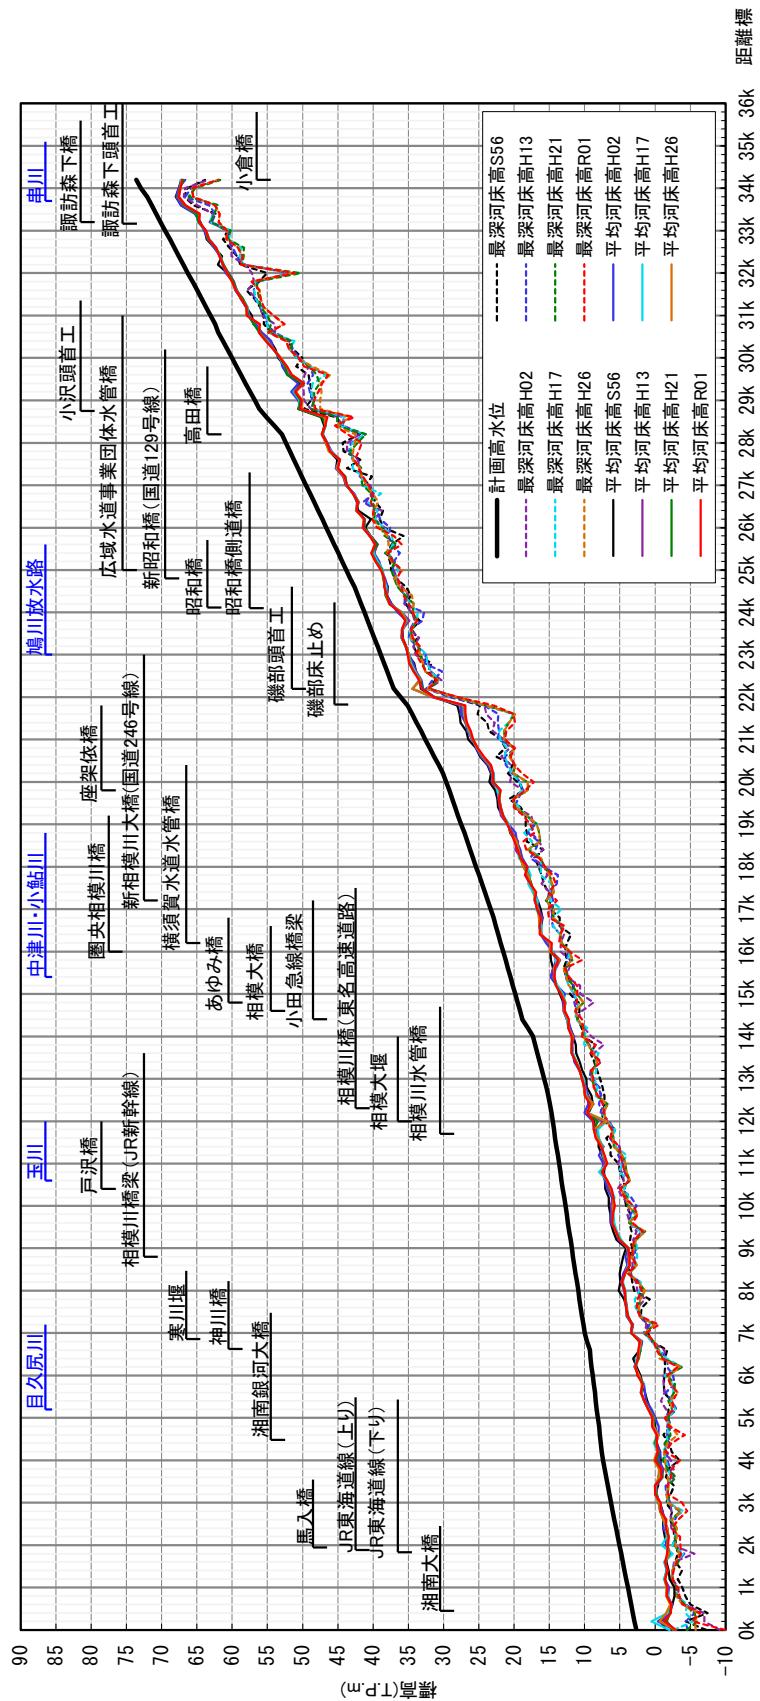
図 12 相模川低水路平均河床高縦断図

相模川・中津川では過去、昭和30年代に東京オリンピックへ向けての首都圏の建設ラッシュの建設資材として多量の砂利が採取された。これにより相模川の流下能力は増大し、洪水被害の軽減に寄与したと考えられるが、その一方で河床高は最大7m程度低下した箇所もあり、河川環境に大きな影響を与えたものと考えられる。

砂利採取全面禁止後の昭和40年代以降は、相模川の磯部頭首工や小沢頭首工下流部において局所的に深掘れが生じているものの、全体的にみると相模川・中津川とも大きな変化は見られなくなってきた。

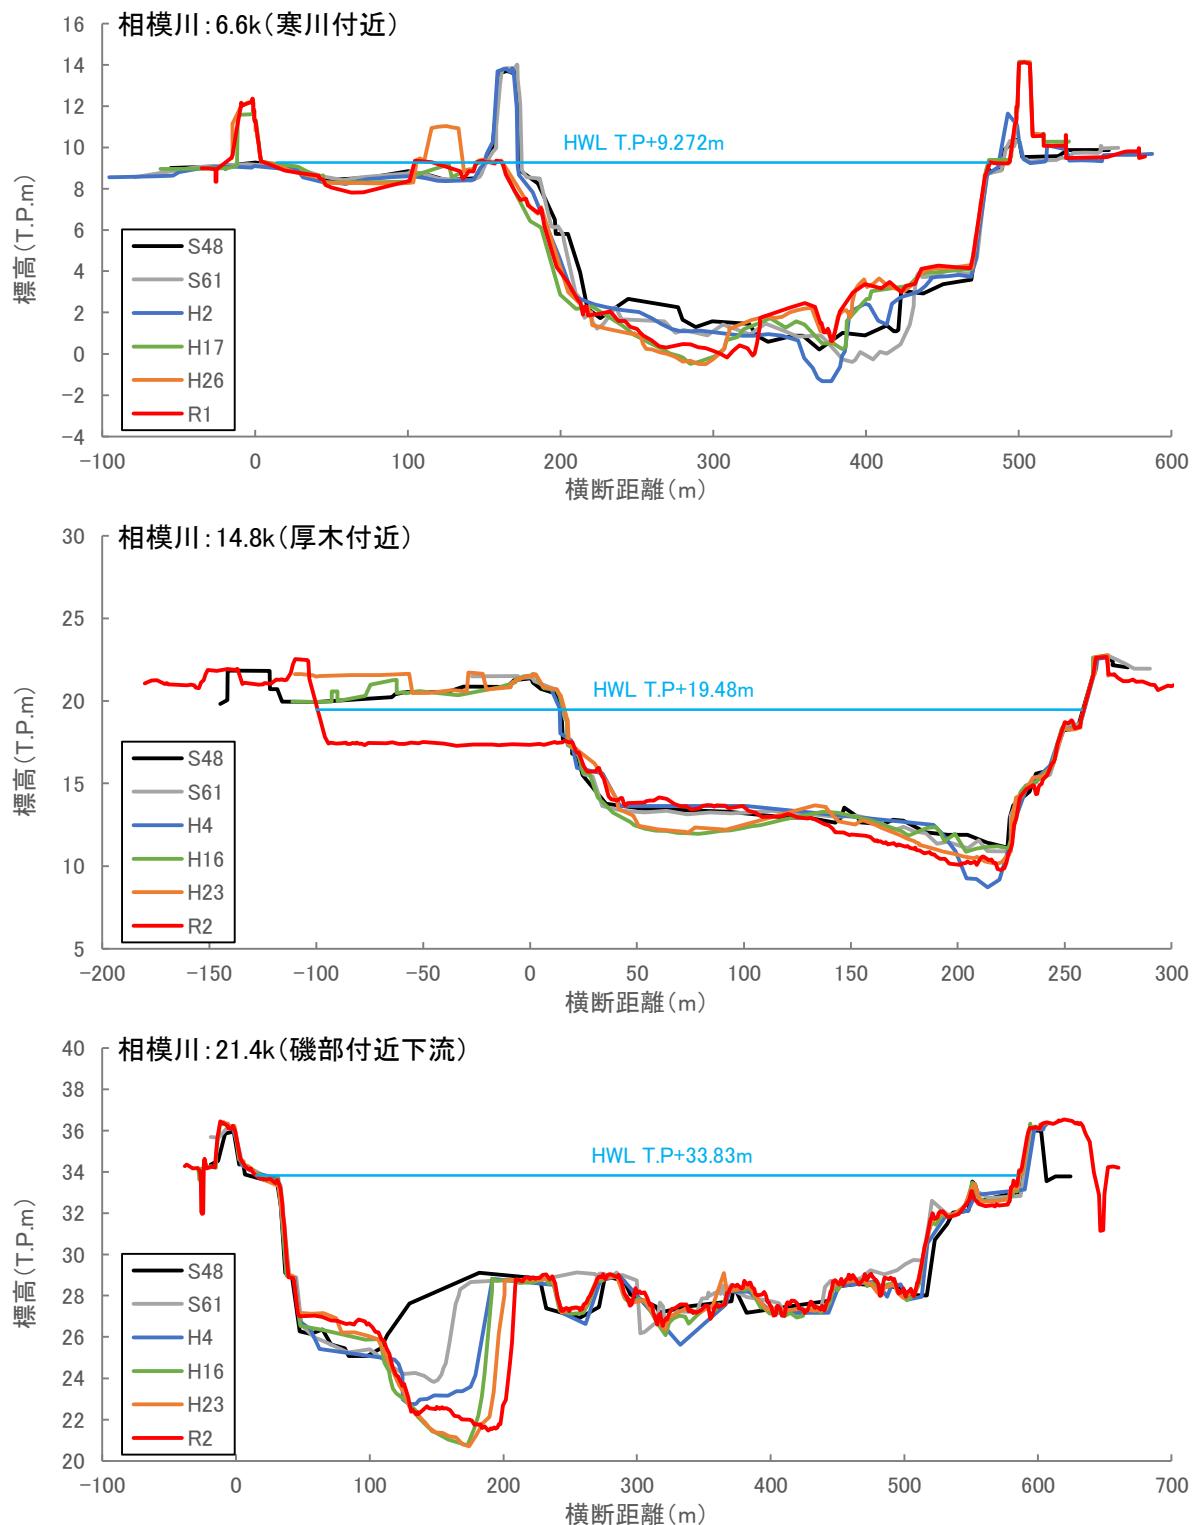
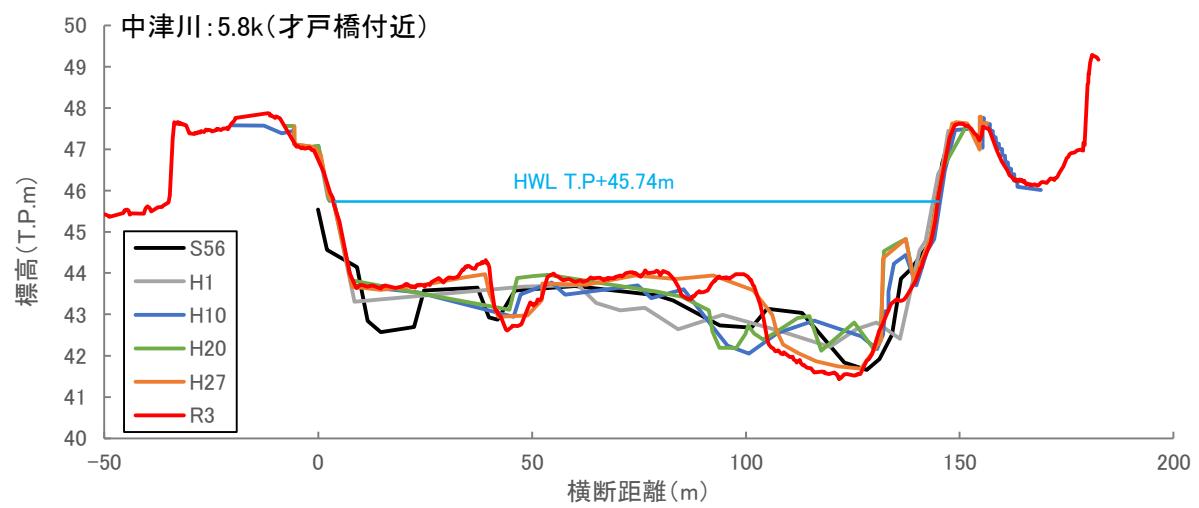
図 14 横断図 (相模川・中津川)

相模川では、砂利採取禁止後の昭和40年代以降、河道横断形状に大きな変化は見られないが、横断工作物の下流では洪水流の集中による深掘れ等によりみお筋と砂州の比高差が拡大し、河道の二極化が進行している。その上流では、土砂が捕捉され洪水流の流下に支障を来す可能性がある。特に磯部頭首工周辺では上下流の高低差が大きく、下流で洗掘が進行し、土砂移動の不連続が生じている。

中津川では、近年横断形状に大きな変化はない。

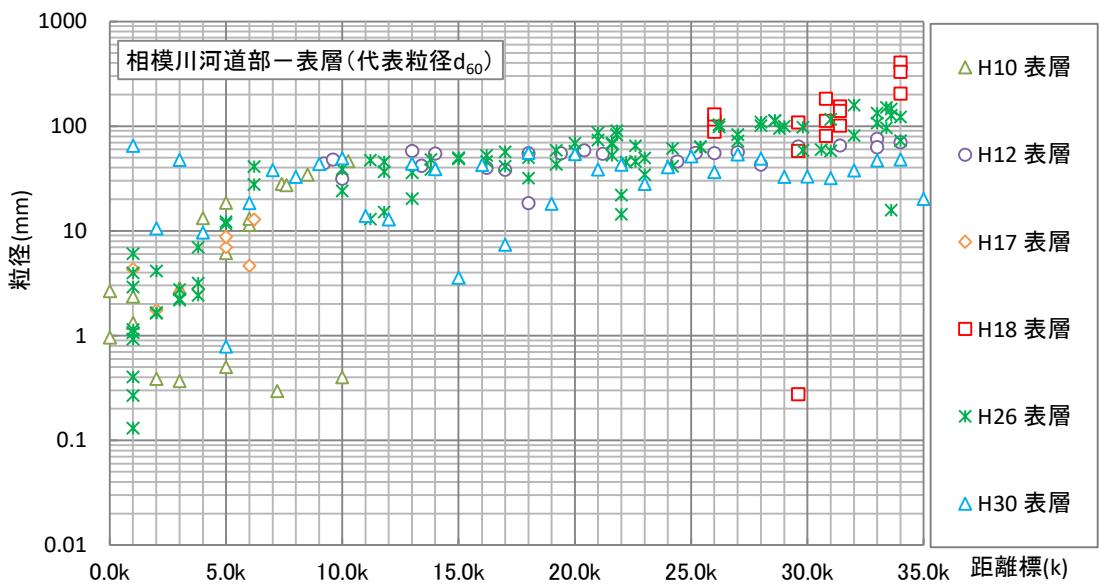
図 15 代表粒径縦断図（相模川）

経年的な河床材料調査結果より、相模川では顕著な粗粒化は生じていないが、中津川では平成 12 年（2000 年）に比べて平成 26 年（2014 年）の粒径が大きく粗粒化が生じている。中津川では、平成 13 年（2001 年）に宮ヶ瀬ダムが完成し、ダム上流からの土砂供給が断たれたこと、また宮ヶ瀬ダムの最大放流量は $100\text{m}^3/\text{s}$ であり粗粒分が流れづらく細粒分のみが下流へ流出するためと考えられる。

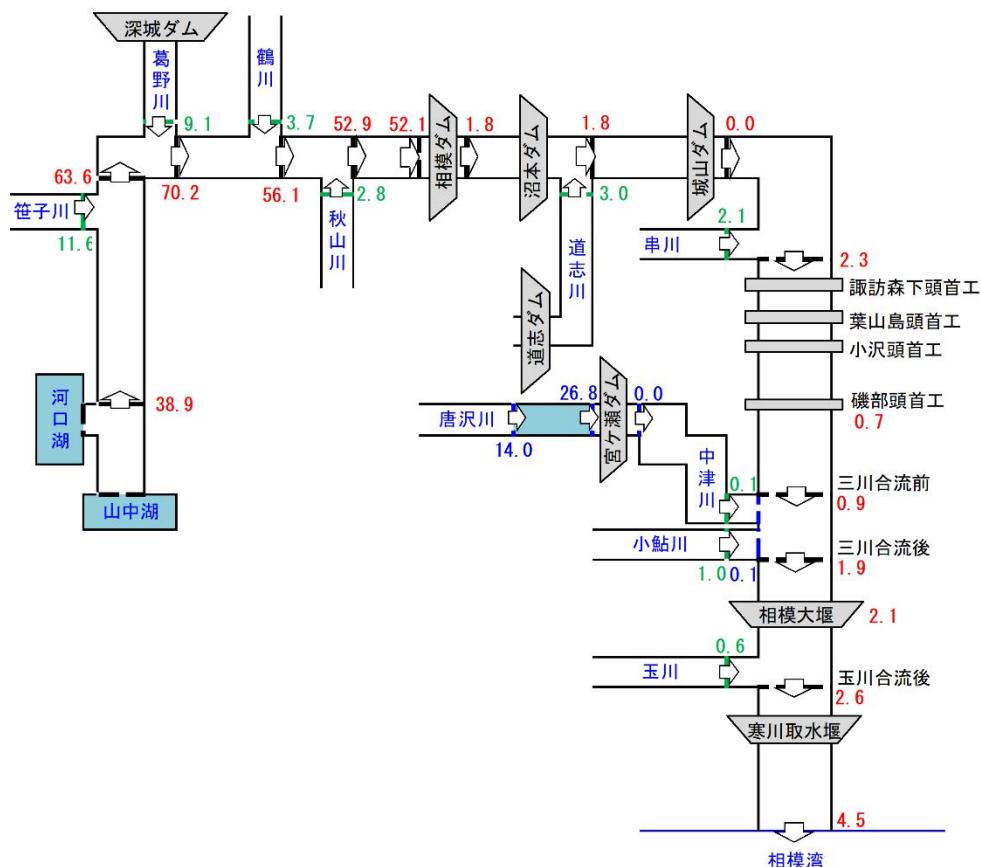
図 17 年平均通過土砂量

河道から河口域の土砂移動特性として、相模大橋（厚木）地点では主に礫で構成されており、河口域では砂で構成されている。

- 土砂発生域：相模川流域の土砂発生量は全国的に見れば平均的な水準にあるが、緑色凝灰岩を主体とする宮ヶ瀬ダム流域では発生量がやや多い。
- ダム：相模川流域には複数のダムが存在し、相模ダムには約 52.1 万 m^3 、宮ヶ瀬ダムには約 26.8 万 m^3 の土砂が流入している。ダムにより土砂は捕捉され、下流域への土砂供給は大きく減少している。
- 河道域：相模大橋（厚木）地点となる三川合流後では、年間の通過土砂量は約 1.9 万 m^3 程度である。その内訳は、礫が約 1.0 万 m^3 、砂が約 0.4 万 m^3 であり、通過する土砂の大部分を礫が占めている。
- 河口・海岸域：相模川の最下流部である河口地点では、年間の通過土砂量は約 4.5 万 m^3 程度であり、そのうち砂が約 1.4 万 m^3 を占めている。

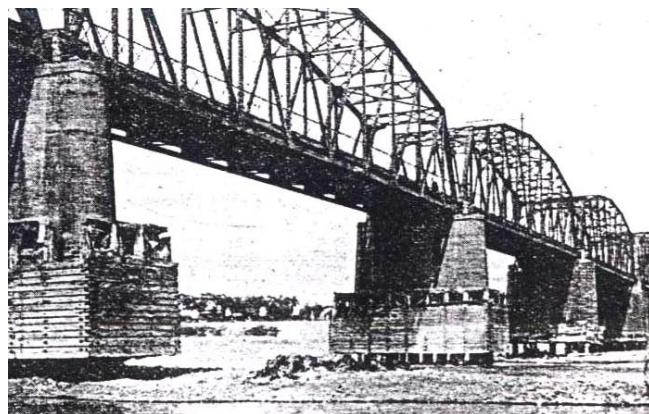
その結果、河床が大きく低下し橋脚が浮き上がるなどの影響が生じた。また、元来は網状であった河道内の流路が、急激な河床低下を生じさせるほどの砂利採取により河道中央部にみお筋が形成されるほど大きく変化し、その後は城山ダムによる洪水調節と相まった砂州の移動頻度の減少により単列砂州へと変化し、現在に至っていることから、砂利採取による河道内地形への影響の大きさが伺える。

写真1 砂利採取によって橋脚が浮き上がった旧相模橋

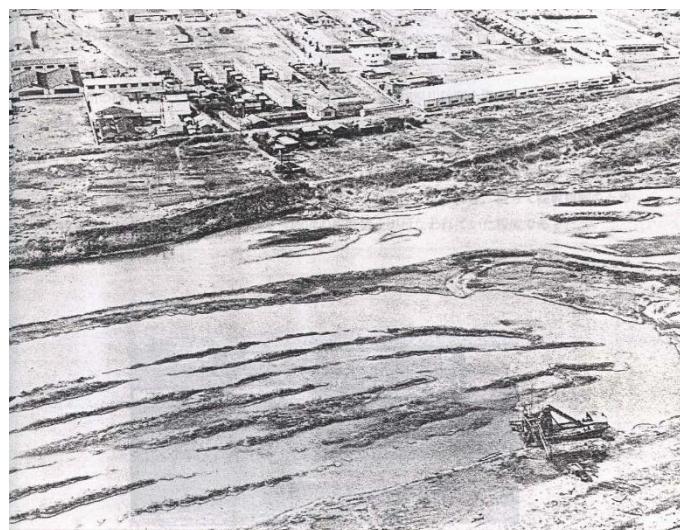
写真2 砂利採取の状況

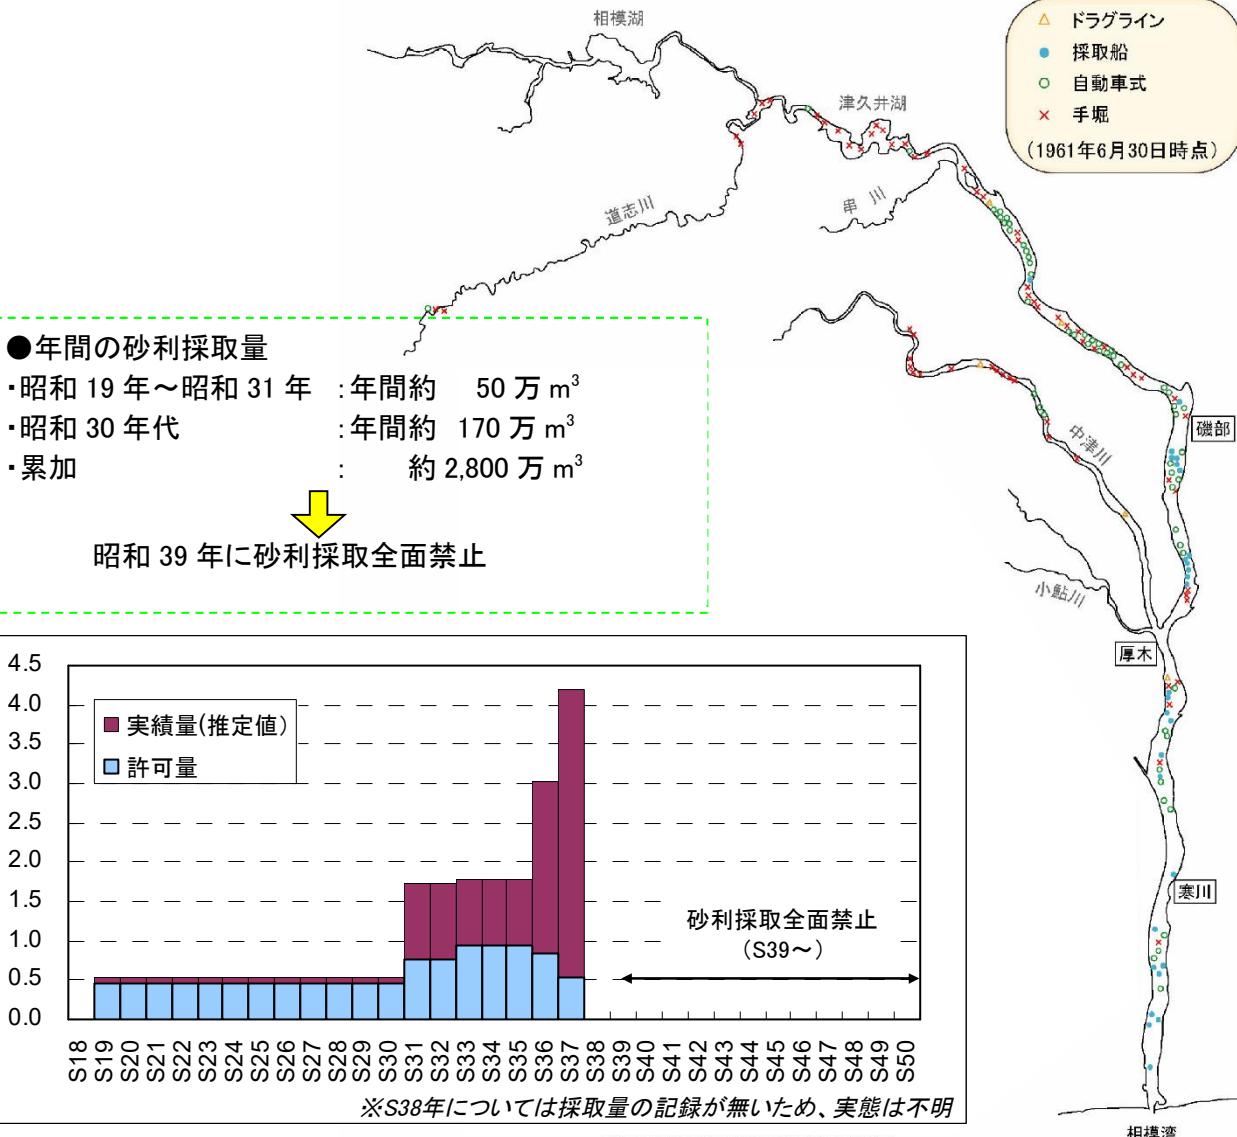
図 18 砂利採取位置と採取量

相模川における砂利採取は、大正6年（1917年）から始まり、昭和30年代の高度経済成長期に需要が急激に伸び、昭和39年（1964年）の砂利採取全面禁止で終息を迎えている。昭和39年（1964年）の砂利採取全面停止までの総砂利採取量は約2,800万m³に達したと推定される。

※実績量は河床変動量からの推定値で
「相模川の砂利、神奈川県、S41年」を参照
した。なお、S38年以降の実績量は不明。

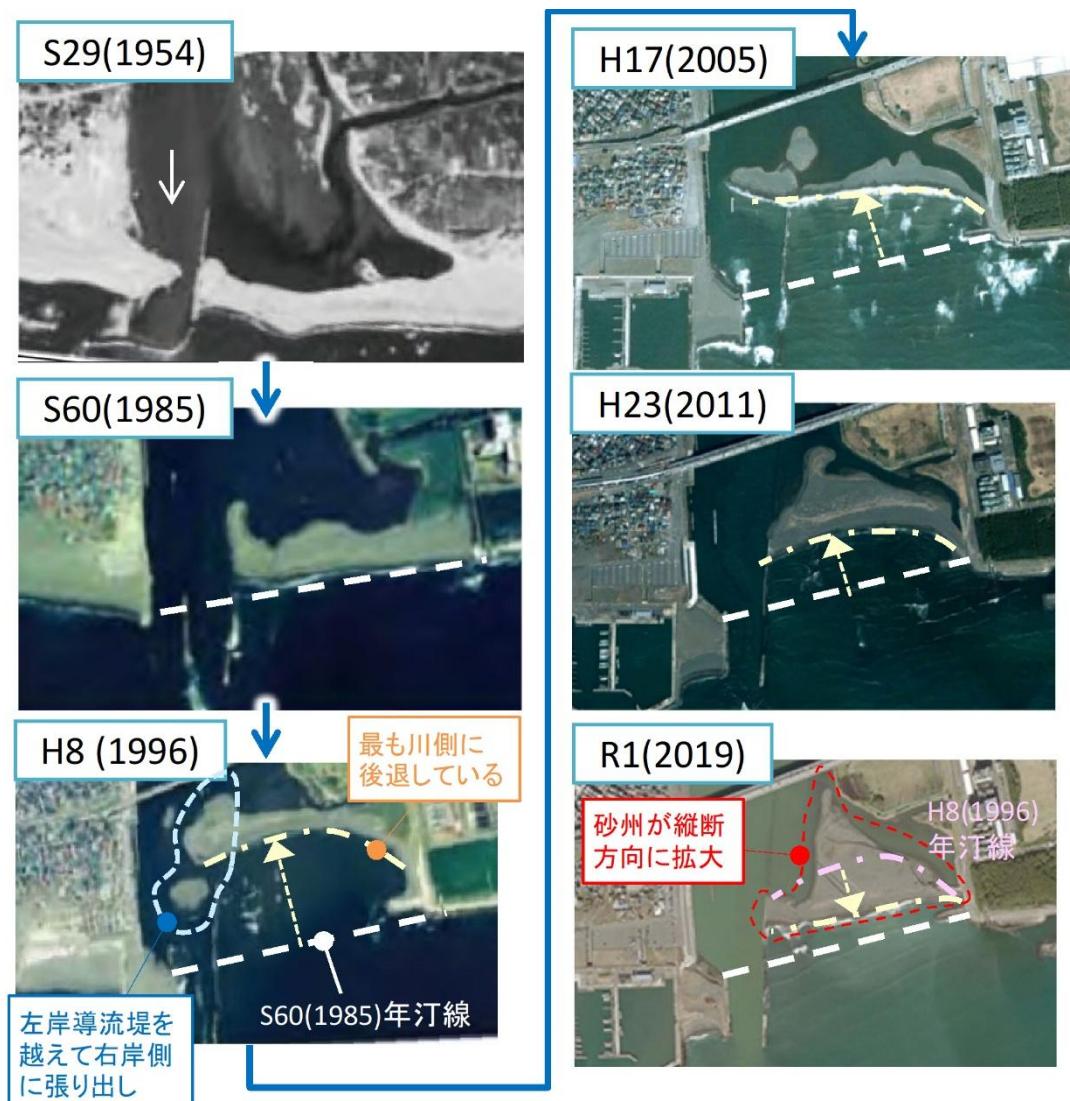
図 19 河口砂州の位置の変化

相模川の河口砂州は、昭和 60 年（1985 年）以前は海岸線と同じ位置にあったが、徐々に河道内に退行し、平成 8 年（1996 年）頃に最も退行するとともに、左岸導流堤を越えてさらに右岸側へ張り出している。

近年では、平成 19 年（2007 年）9 月洪水後に川側に後退した位置で砂州が再形成し、大規模な洪水が発生しなかったため、波浪により土砂が沖側に堆積し、河口砂州の形状が河川の縦断方向（上流側及び下流側）に拡大した状況が続いている。

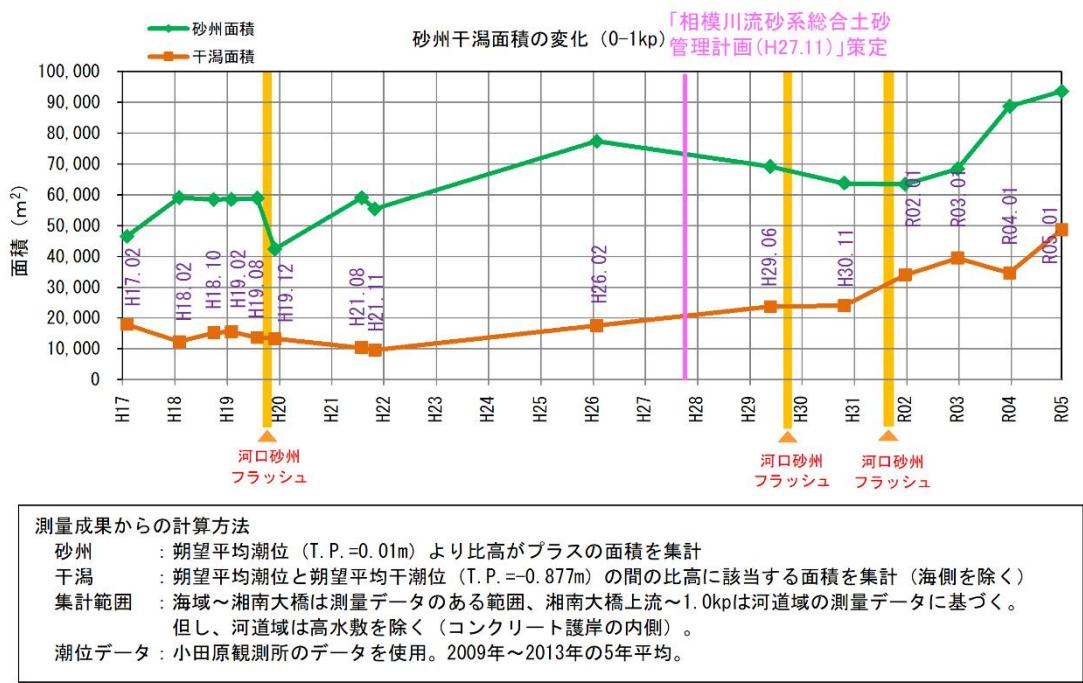
図 20 河口砂州と干潟の面積の変化

河口砂州の変遷に伴い、河口干潟の面積や位置も変化しており、出現する位置が河口砂州の後退により河川側に移ってたが、近年は海側に面積が拡大している。

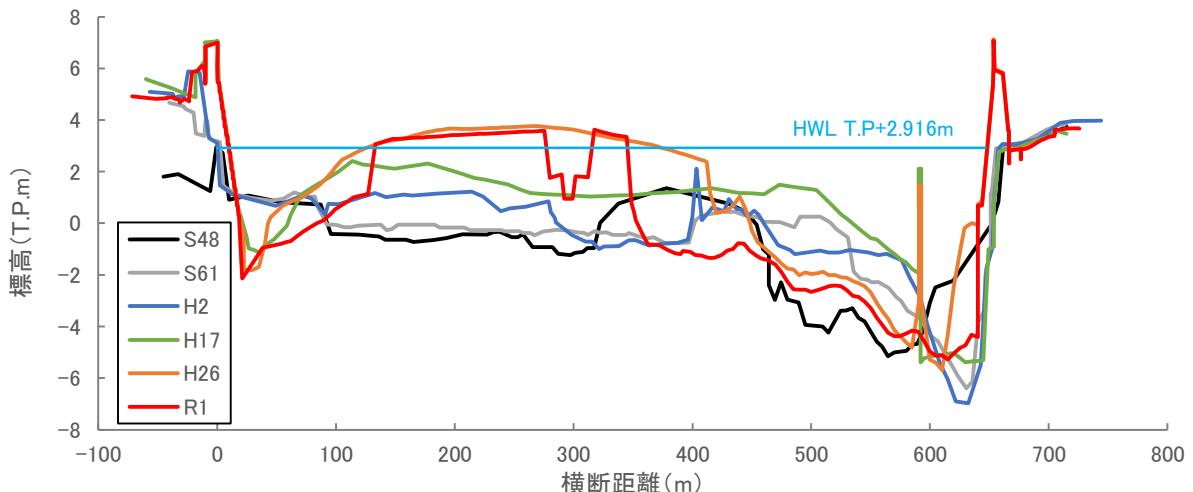
図 21 相模川 0.2k 横断図

河口砂州は洪水によるフラッシュと、その後の堆積を繰り返している。

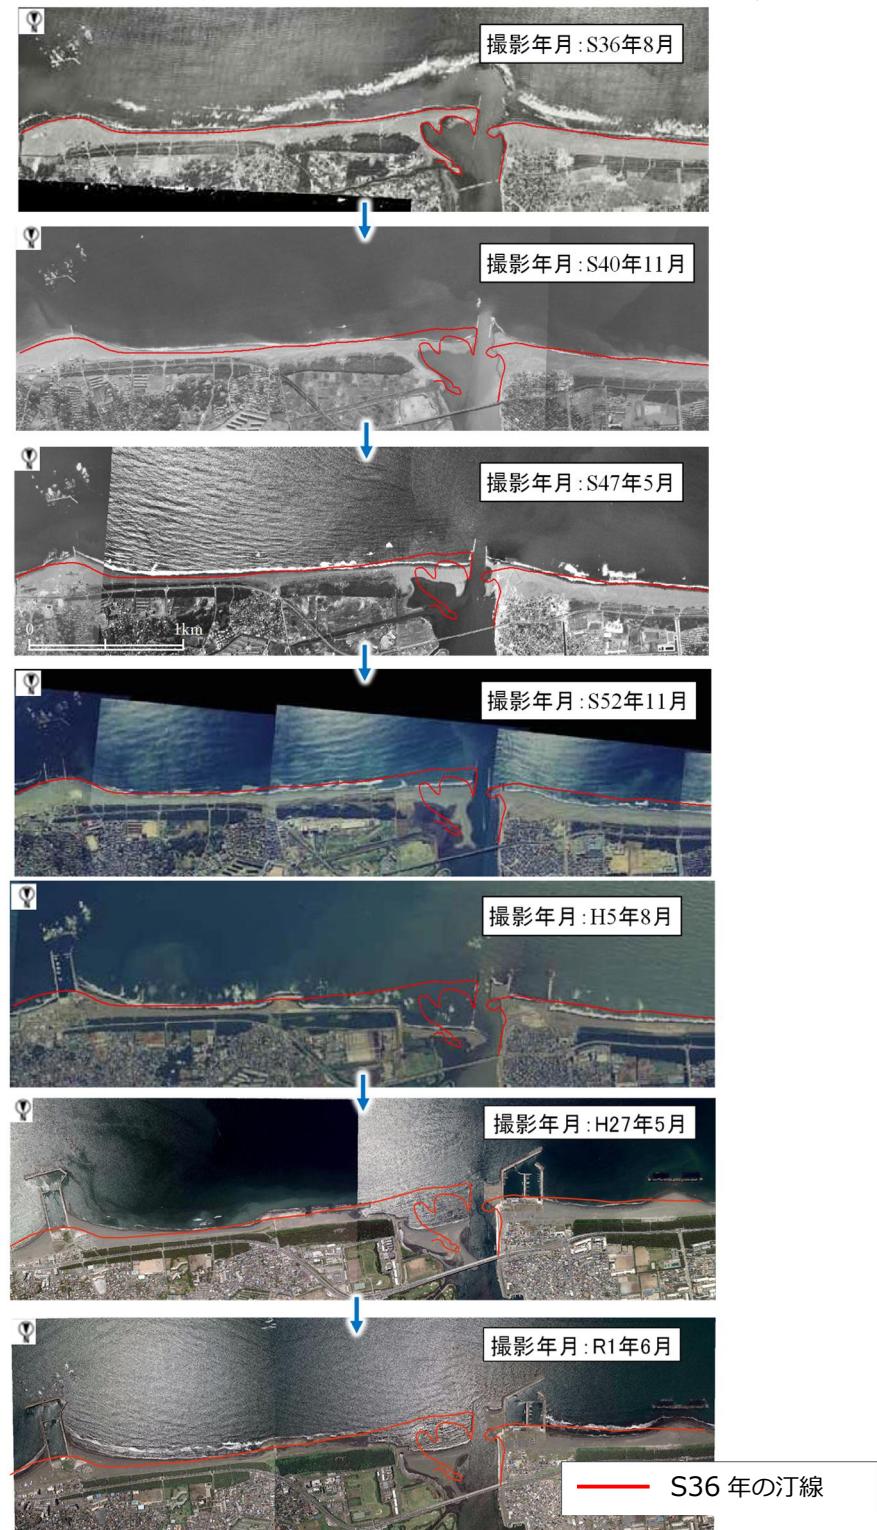
図 22 汀線位置の変遷

昭和 30～40 年代、周辺海岸域では海岸汀線は概ね同じ位置で維持されていた。

その後、急激に河口砂州汀線が河道内に後退するとともに相模川河口東側海岸の汀線が著しく後退しており、河川域からの土砂供給量の増加が求められている。

特に茅ヶ崎海岸（柳島地区）では、昭和 40 年代頃まで約 60m程度あった砂浜が平成初期には大きく後退し、高潮災害やレクリエーション等海岸利用に影響があった。

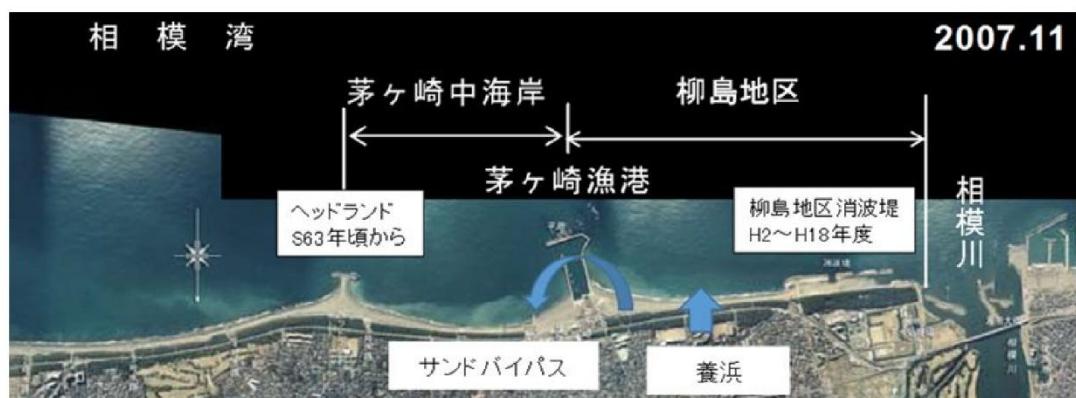
図 23 海岸域の侵食対策（構造物対策及び養浜）

海岸域の侵食対策のため、構造物による対策を実施してきたが、これらの対策でも海岸侵食が進行しているため、更に養浜やサンドバイパスによる対策を実施している。

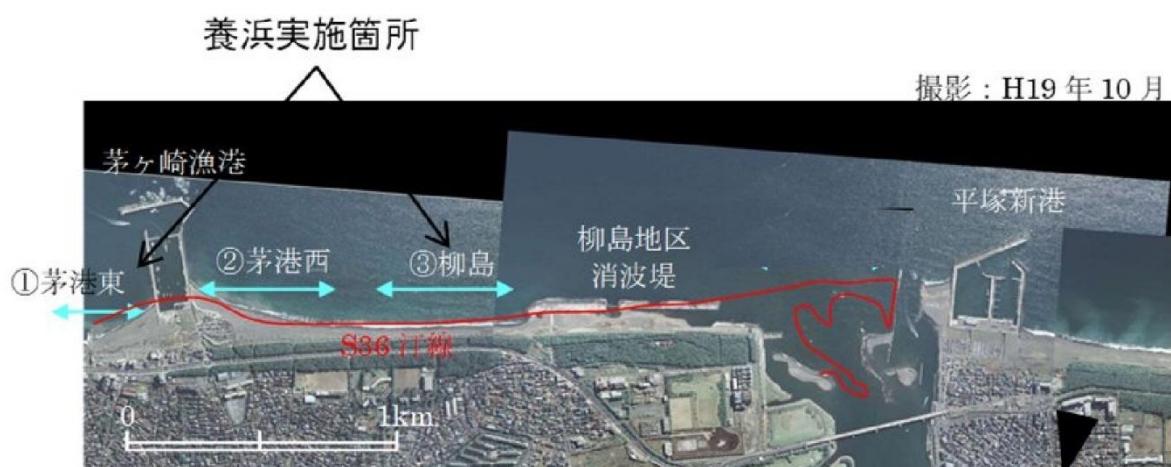
図 24 河口・周辺海岸域の汀線変化に着目すべき領域

河口域・周辺海岸域における養浜量と汀線変化量を整理した結果、茅ヶ崎港の東側では昭和50年代から汀線後退が生じているが、平成3年（1991年）からの養浜により汀線は回復し、現在は大きな変化が見られなくなっている。

茅ヶ崎港の西側では、茅ヶ崎漁港で土砂を貯めることにより汀線は回復傾向にある。
