相模川水系河川整備基本方針

土砂管理等に関する資料（案）

国土交通省 水管理・国土保全局

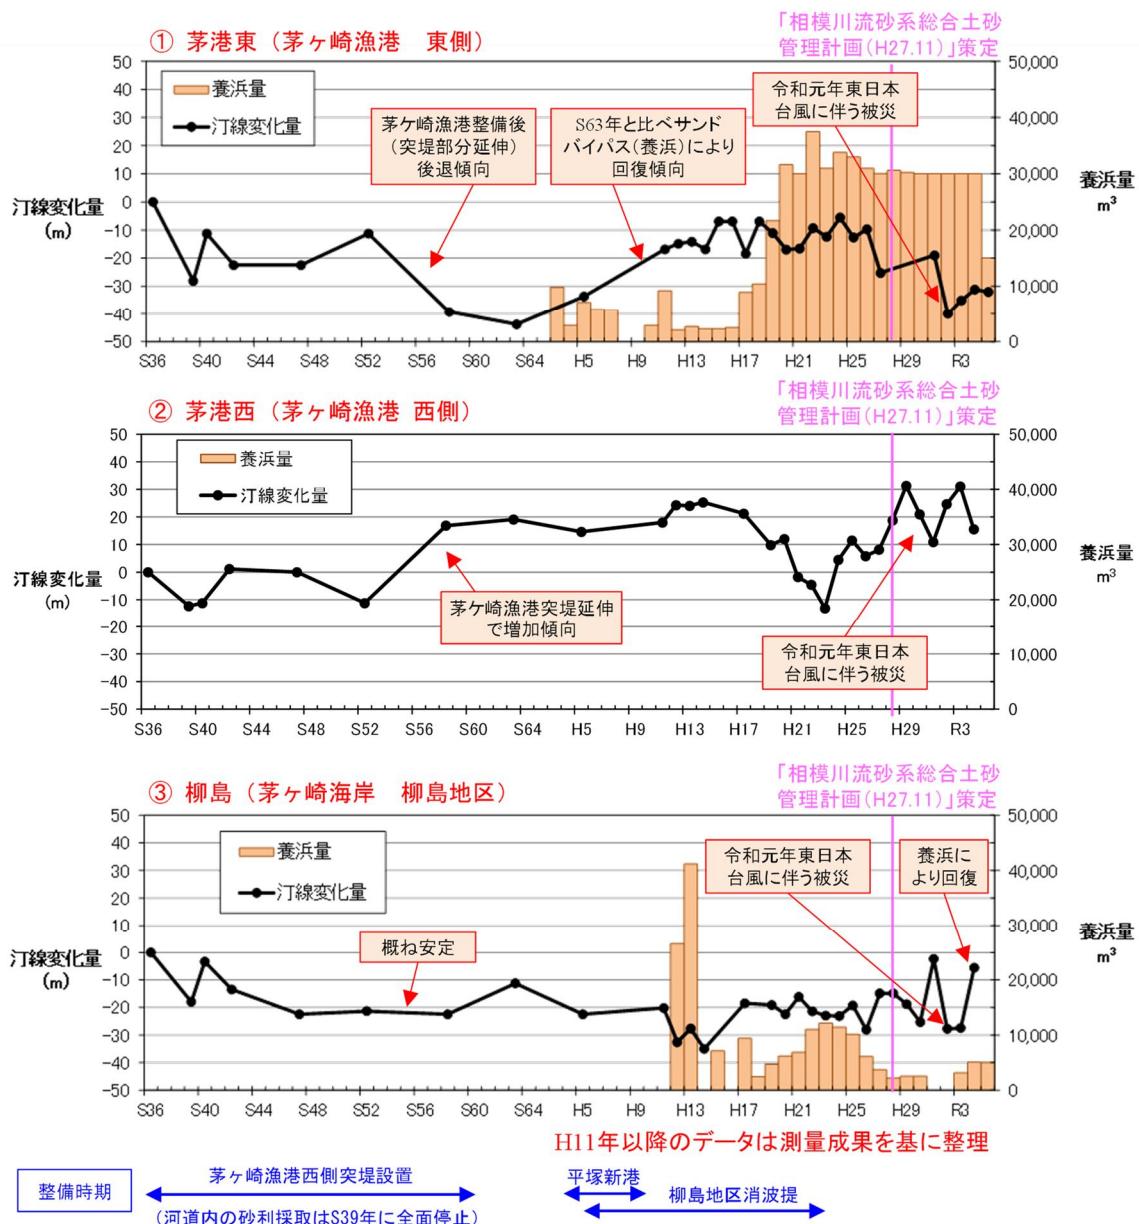
図 25 航空写真に基づき算出した汀線変化量（相模川河口～茅ヶ崎漁港）

河口域・周辺海岸域における養浜量と汀線変化量を整理した結果、茅ヶ崎港の東側では昭和50年代から汀線後退が生じているが、平成3年（1991年）からの養浜により汀線は回復し、現在は大きな変化が見られなくなっている。

茅ヶ崎港の西側では、茅ヶ崎漁港で土砂を貯めることにより汀線は回復傾向にある。

柳島地区では、平成22年（2010年）～25年（2013年）では約10,000m³/年の養浜をしていた。現状の養浜量は5,000m³/年程度であるが、汀線は維持されている。

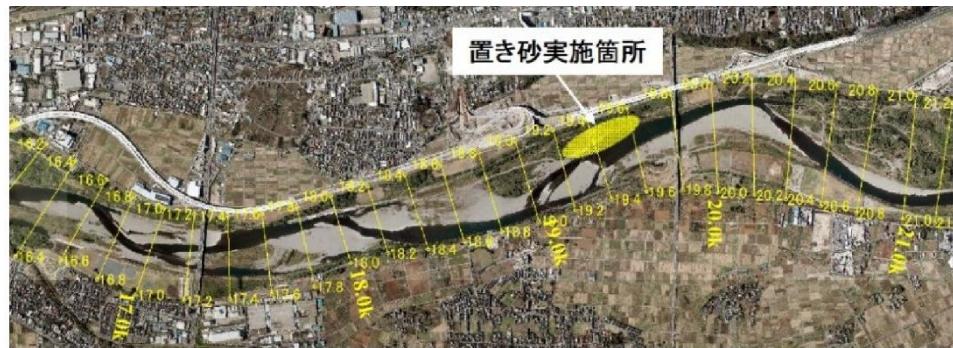
図 27 相模川置き砂実施箇所（相模川 19.4k 右岸）

相模川河口から相模湾に向かって海岸構成材料を還元させ、維持養浜量の軽減を図るため、置き砂による試験施工を平成 18 年（2006 年）より座架依橋下流（19.4k）において実施している（表 3）。

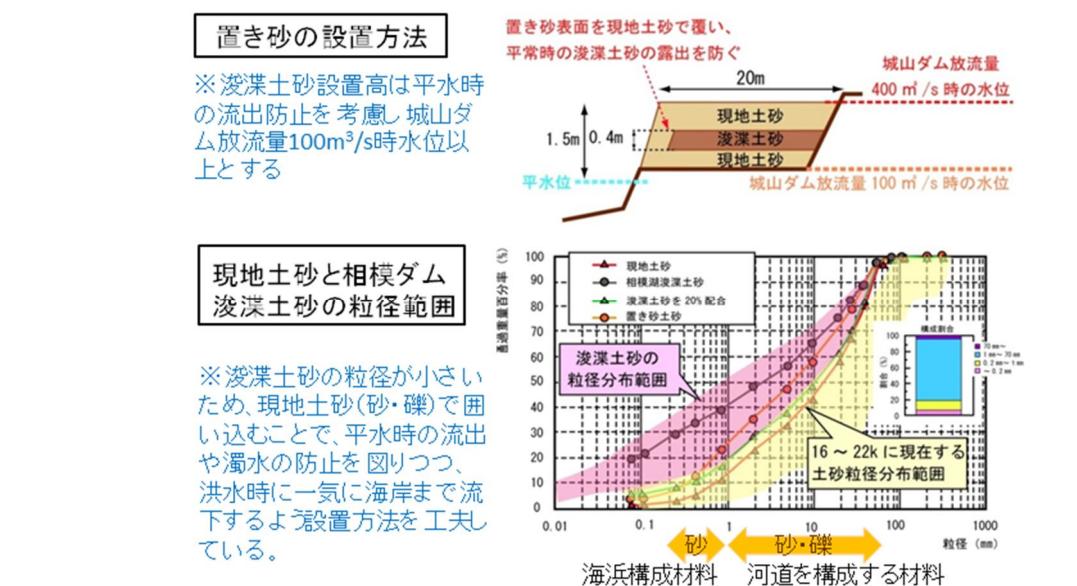
図 28 相模川置き砂の設置方法と使用する土砂の質

相模川への置き砂は、平水時の流出や濁水の発生を防ぎ、洪水時の流量が大きいときにのみ土砂を流下させ、河道への堆積を低減するために、粒径の小さい相模ダムの浚渫土砂を現地土砂（砂・礫）で囲い込むとともに、小規模洪水時に置き砂が崩壊して取水堰に湛水しないよう一度の出水で置き砂が流下可能であることを主眼として設置し、城山ダム放流量が $100\text{m}^3/\text{s}$ 程度で下層の現地土砂のある水位に到達し、 $400\text{m}^3/\text{s}$ で置き砂の天端が冠水するように設置している。

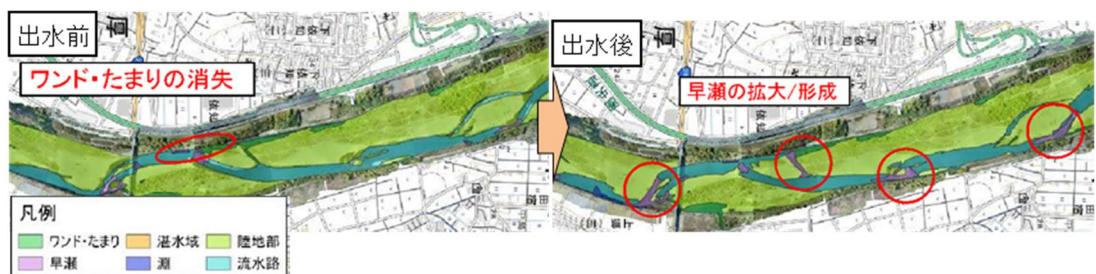
図 31 相模川出水前後の瀬・淵の分布状況

また、置き砂を設置した相模川・中津川の上下流を対象に付着藻類や底生動物の変化、水質分析、瀬や淵、ワンド、たまり等の環境のモニタリング調査を実施しており、健全な土砂移動環境が創出されていることが確認できており、引き続き取組を進める。

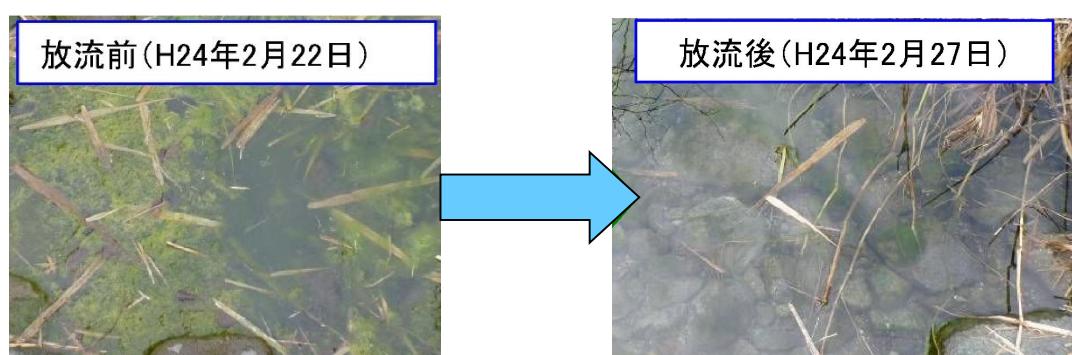
図 33 中津川付着藻類の剥離状況

宮ヶ瀬ダムでは、アユ等魚類の餌場に残存する古い付着藻類等の剥離・更新を目的に、平成 20 年（2008 年）よりダム下流の中津川に置き砂を設置し土砂還元を伴うフラッシュ放流を行っており、付着藻類の剥離・更新の効果が確認され、魚類等水生生物の生息・生育環境が改善している。

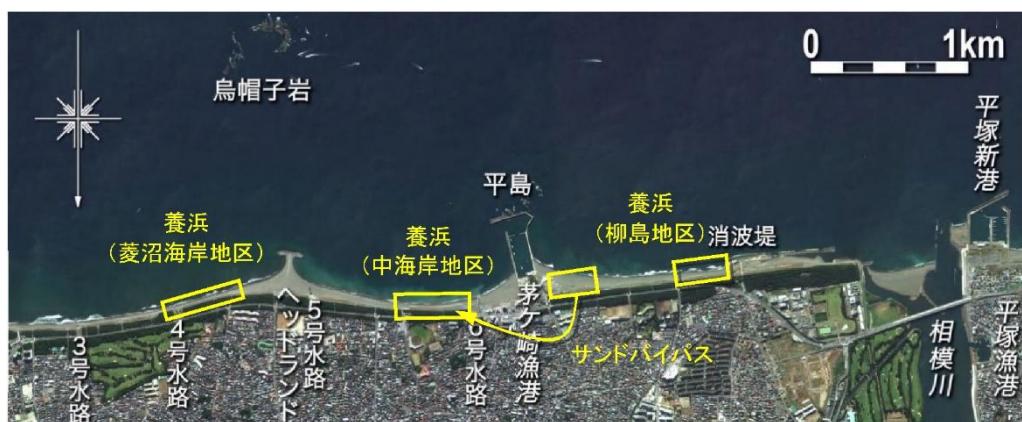
図 34 養浜材の投入箇所（神奈川県提供）

目標	実施項目	実施主体	目的	実施内容
茅ヶ崎海岸（柳島地区）の侵食対策	茅ヶ崎海岸（柳島地区）への相模ダム堆積土砂による養浜	神奈川県	現在の養浜を継続しながら、養浜の軽減策を検討する。	柳島地区で養浜、柳島地区から中海岸地区へのサンドバイパスを継続実施。

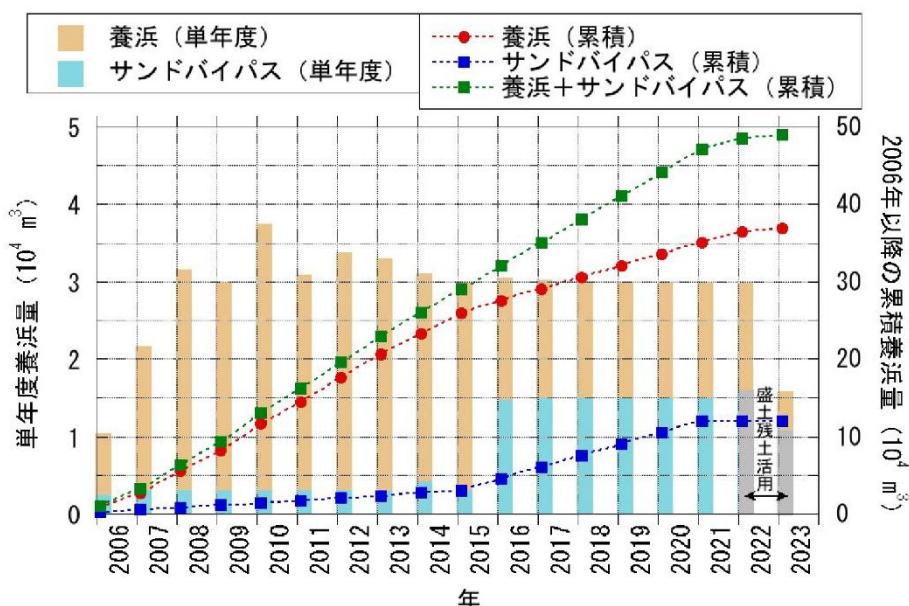
図 35 養浜及びサンドバイパスの量（神奈川県提供）

海岸汀線の侵食防止のため、柳島地区で実施している養浜箇所へ、相模ダムの浚渫土砂を直接還元する対策を実施している。平成12年（2000年）より実施している養浜により、汀線は維持されている。
