# 紀の川水系河川整備基本方針の変更について

- ・ 前回（第163回）の主な意見に対する補足事項

国土交通省 水管理・国土保全局

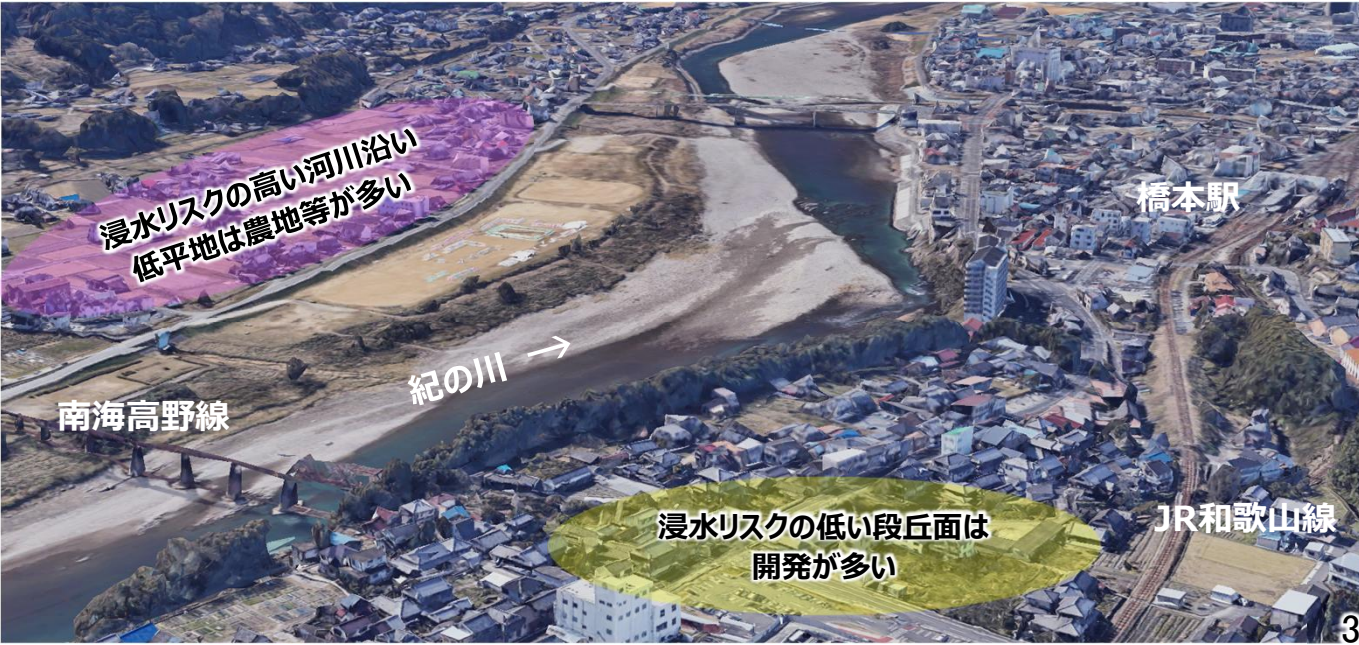
- 紀の川で河岸段丘が明確な橋本市周辺では、低平地において規模別に階段状に浸水範囲が拡大する。
- 比較的リスクが高い低平地には農地等が見られる一方、段丘面の一段高い地域は浸水リスクが低く、開発が進んでいる。
- 段丘と河川の標高は10m以上の高低差があり、大きな洪水では洪水が拡散しないため、低平地の浸水深が深くなることから、将来においても、地形の特徴を踏まえた土地利用が必要である。

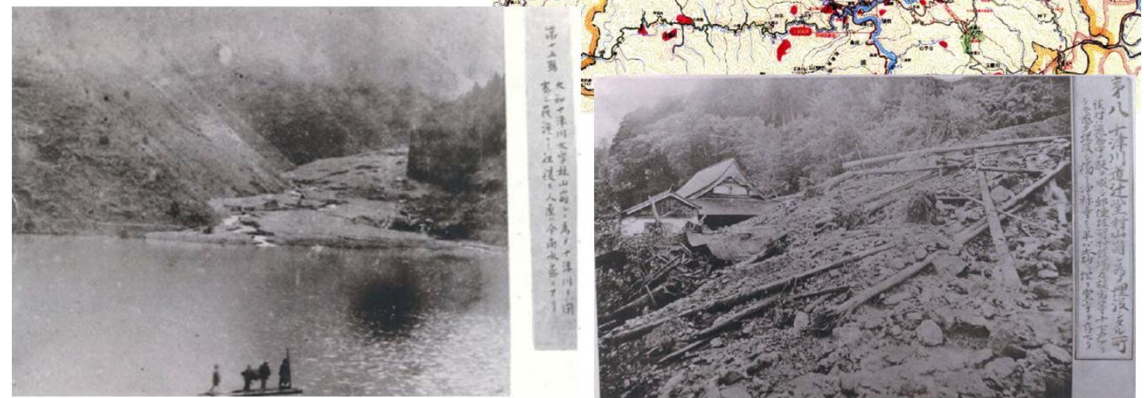
明治22年十津川大水害

明治22年洪水は十津川大水害と呼ばれ、紀伊半島南部を局地的に襲った集中豪雨により奈良県の十津川村を中心に甚大な被害が発生。降雨は3日3晩降り続き、紀の川への流下だけで無く、最も被害を受けた十津川村では死者168人、流失・全半壊家屋610戸、山崩れの箇所1000箇所以上に及び、その土砂は谷を埋め各地で湛水湖が出現。

明治22年洪水と平成23年洪水の二つの台風の経路、等圧線の大きさ、通過速度、いずれも極めて類似。また、災害の発生状況についても、規模は異なるものの、土砂災害の発生場所や範囲、大規模崩壊や天然ダムが発生した点など、類似している点が多い。

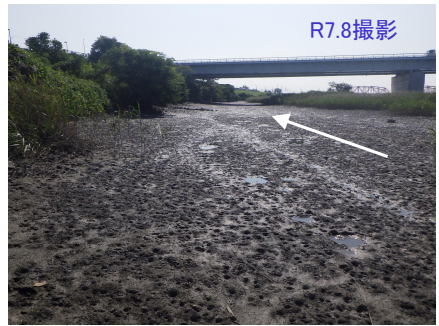
シオマネキ類の生息する干潟  
(紀の川左岸4.1k付近)

- シオマネキ類の主要な生息地である、紀の国大橋左岸の干潟は泥質が優占し、H25以降、粒度組成に経年的な大きな変化はみられない。なお、紀の川大堰左岸直下の干潟など一部の干潟においては、泥質干潟から砂質干潟への変化がみられる。
- シオマネキ類は砂質干潟より泥質干潟を好むが、主要な生息地である紀の国大橋左岸干潟において、近年のシルト・粘土分の変化と確認個体数の変化は連動していない。

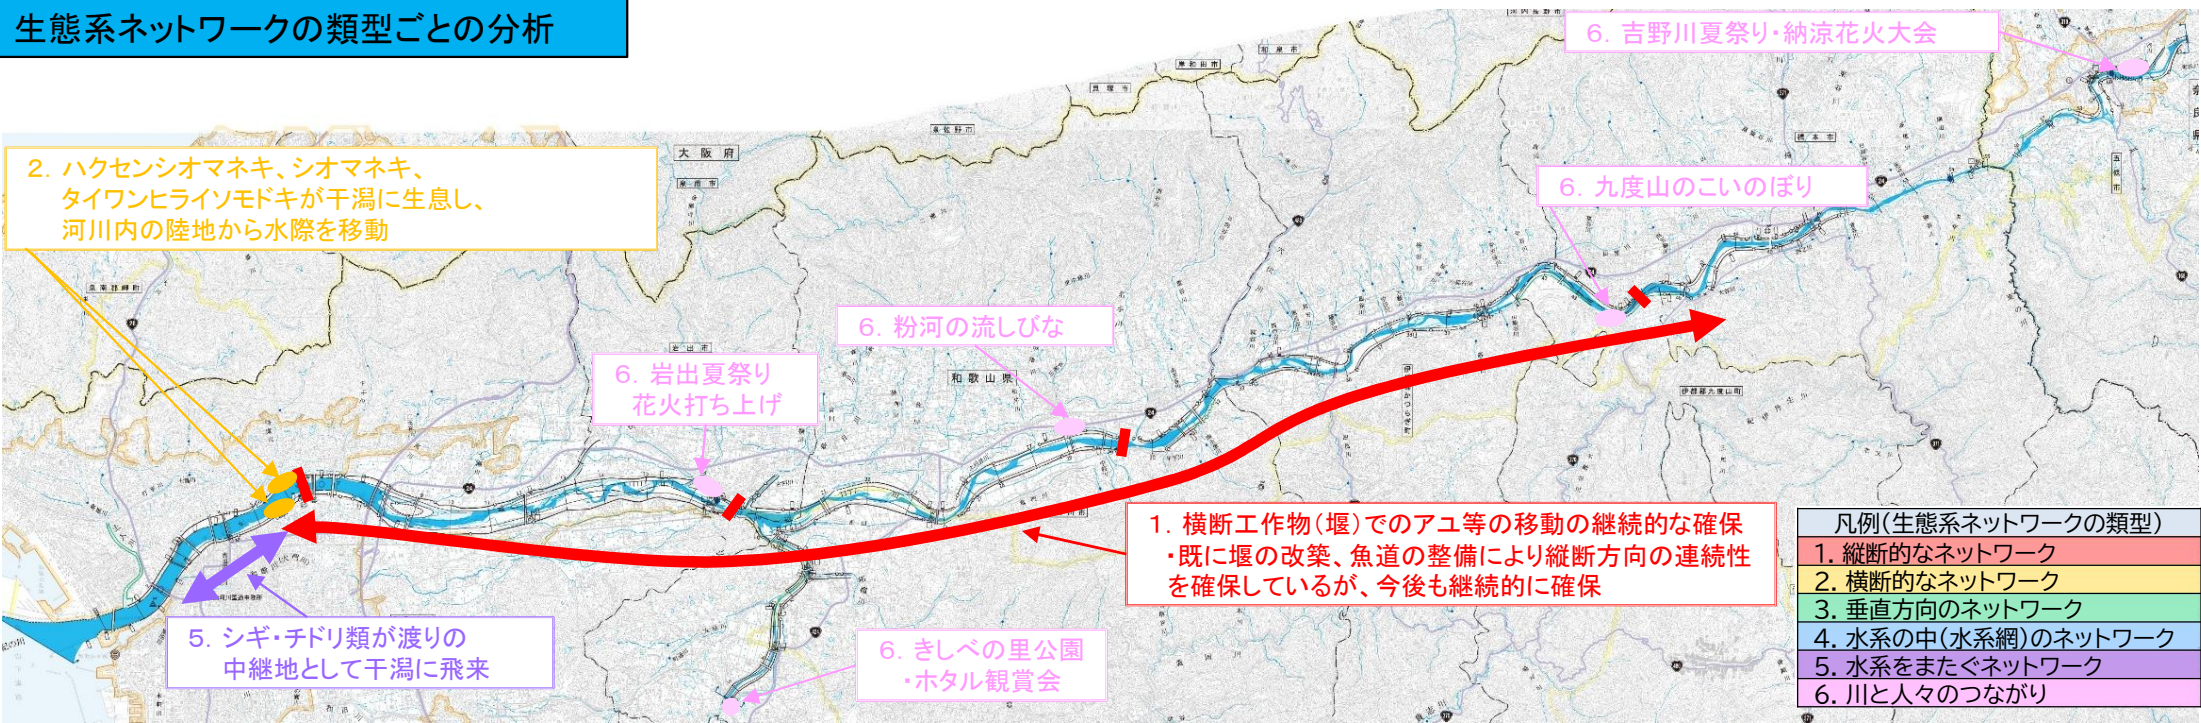
生態系ネットワークの類型ごとの分析

- 生態系ネットワークでは、横断工作物(堰)により縦断的な連続性の分断が見られたが、**全ての堰に**魚道を整備することにより解消してきた。また、紀の川大堰の建設に伴い、堰直下には重要種の代替生息環境としての干潟環境の創出・保全を行った。
- 一方、横断的な生態系ネットワークに関しては、河川と水田との連続性を阻害している物理的構造の解消が課題として挙げられる。
- 紀の川では河川水辺の国勢調査及び重要種のモニタリング等を通じて河川環境の状態把握に努めており、今後も流域の関係者等と連携し、縦断的連続性の確保や生息場所の保全・創出や河川と水田との横断的連続性の確保の課題解決に取り組み、紀の川を地域交流の場として利用いただき、地域振興・経済活性化を目指す。

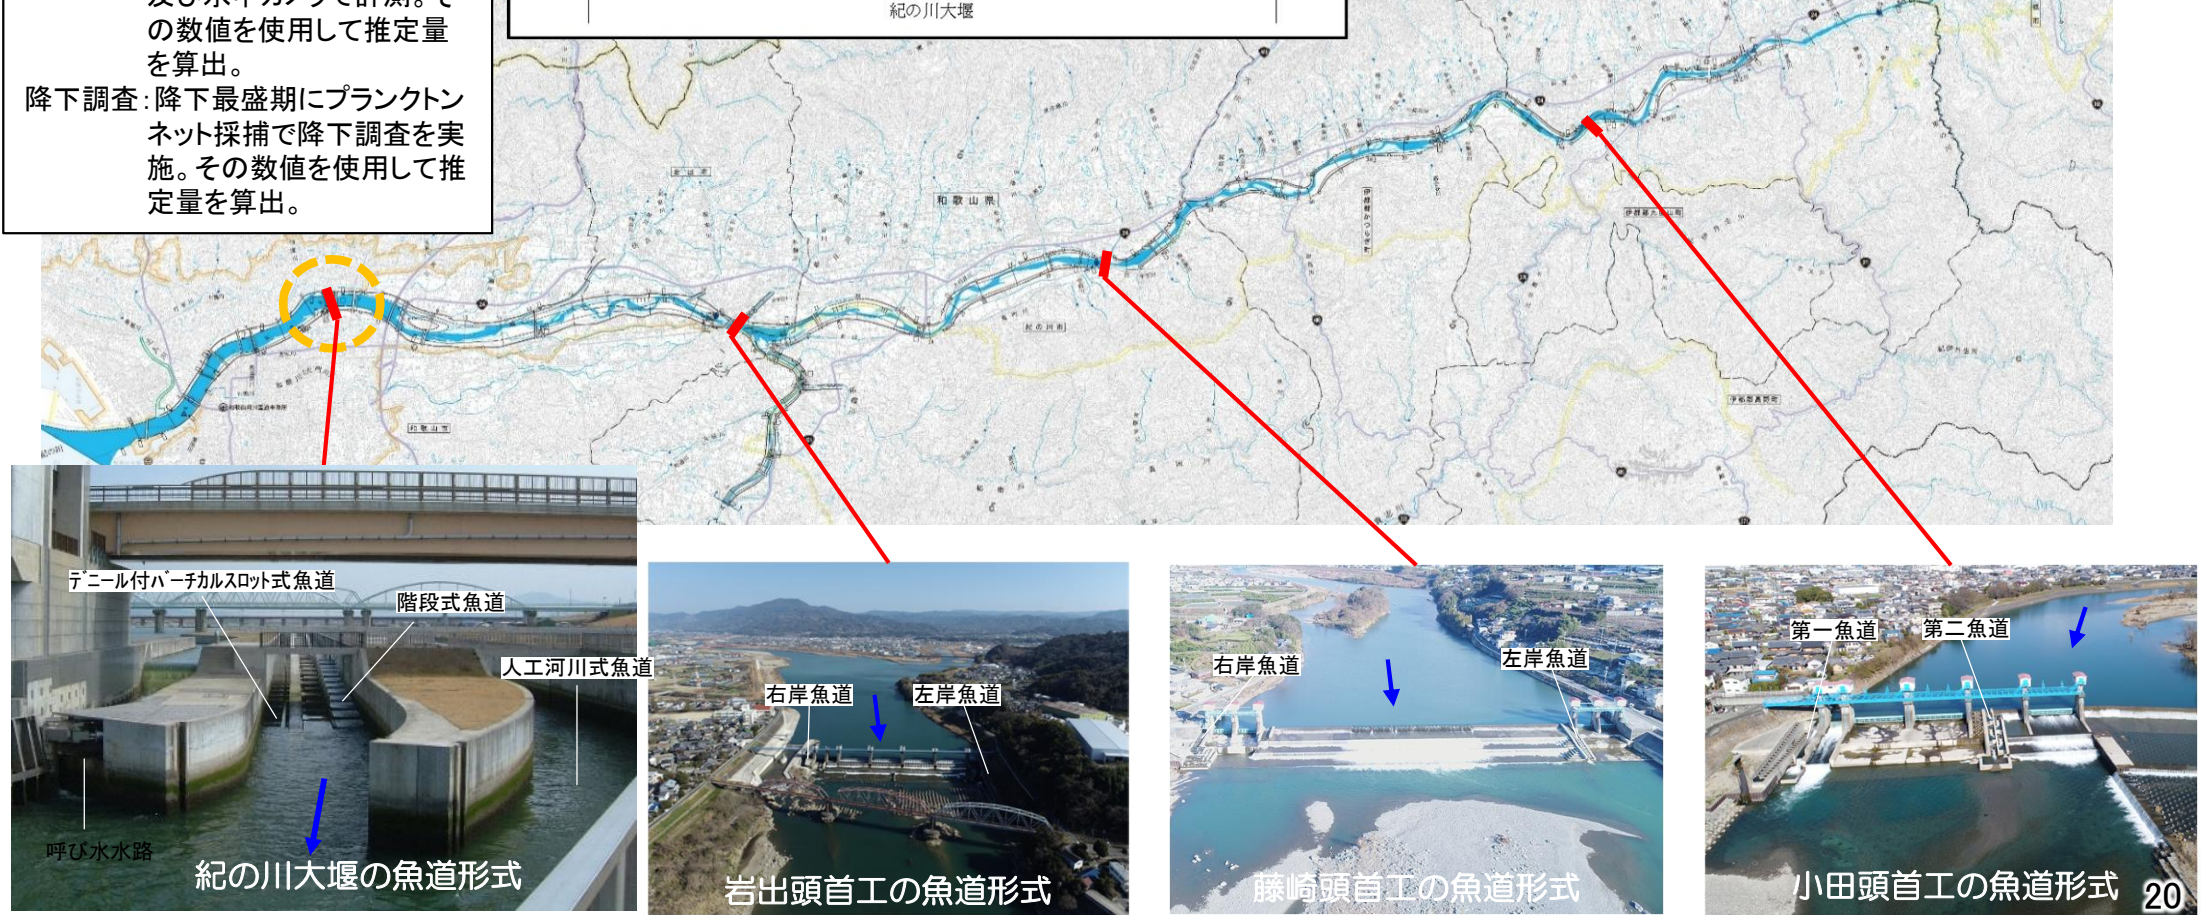
**アユの遡上と堰の魚道**

- 紀の川下流から上流まで連続する横断工作物(堰)により縦断的な連続性の分断が見られたが、これまで魚道を整備し、分断は解消。
- 紀の川では、遡上する稚アユ及び降下する仔アユの数の実態を把握するため紀の川大堰地点において、遡上・降下調査を行っており、令和6年度では8,702万尾の降下推定量と把握しており、五條市(河口から60km)まで遡上を確認している。
- 近年の降下数の減少については水温の上昇による産卵縮小や、出水による卵の流出など複合的要因が推測される。

**【調査時期】**  
遡上調査:3月初旬～6月下旬  
降下調査:10月初旬～12月下旬

**【調査条件】**  
遡上調査:遡上初期、終盤、最盛期に遡上動向や日別遡上量の把握のため、目視点検及び水中カメラで計測。その数値を使用して推定量を算出。  
降下調査:降下最盛期にプランクトンネット採捕で降下調査を実施。その数値を使用して推定量を算出。

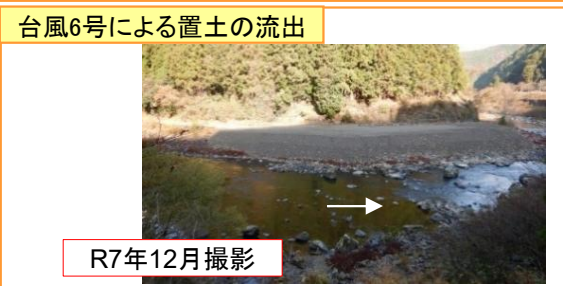
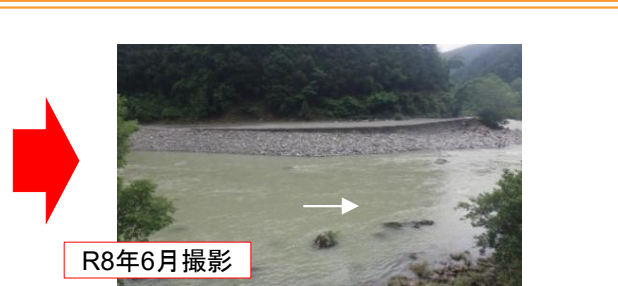
令和8年6月台風第6号で、大滝ダムから420m<sup>3</sup>/sの放流となり、下流置土が5割以上流出。今後、置土到達範囲の確認や下流の粒径分布の変化、苔の剥離を狙ったクレンジング効果などの調査を行う予定。
