# 芦田川水系河川整備基本方針

土砂管理等に関する資料（案）

国土交通省 水管理・国土保全局

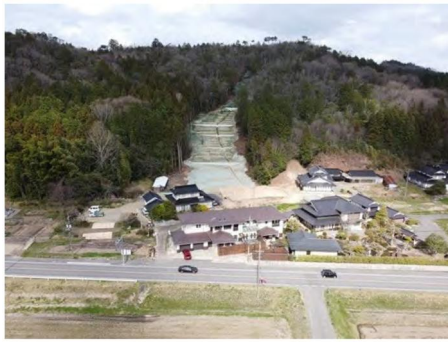
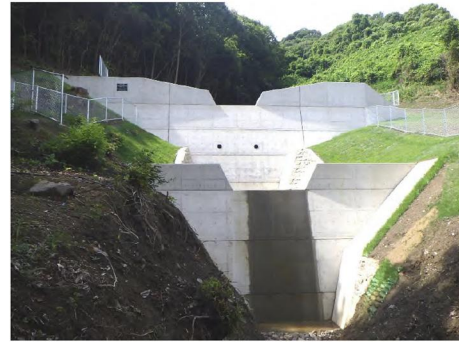
図 2-3 広島県による整備事例

広島県では、土砂災害危険渓流近くにある保全対象を守るため、砂防堰堤や渓流保全工等の整備等、砂防事業が進められている。

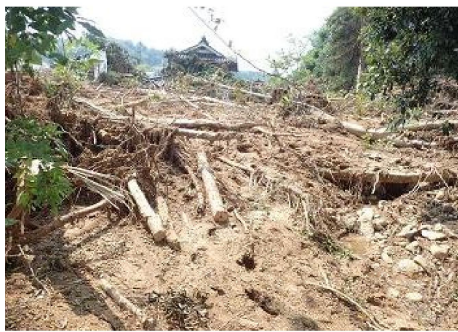
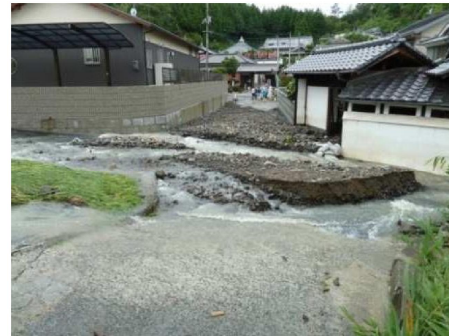
図 2-4 平成 30 年 7 月豪雨時の被災状況

山地領域では、総体的に風化しやすい花崗岩に覆われているため、平成 30 年 7 月豪雨（2018 年）において土石流やがけ崩れが多数発生しており、広島県により砂防堰堤等の整備が実施されている。

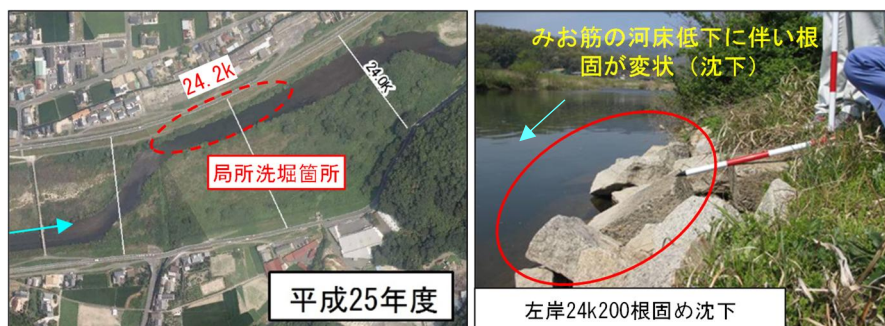
芦田川は、脆くて粒度が変化しやすい花崗岩で覆われているため、山地から供給された土砂が破碎・摩耗を繰り返し、粗礫や砂となって供給されやすい。なお、河道内に床固等の横断工作物が設置されているため、河床変動量は小さいが、河道内では砂州が固定化され、みお筋で局所的な洗掘や河岸侵食が部分的に現れており、根固めの変状等が生じている箇所もある。

図 4-10 局所洗掘による根固め工の変状事例

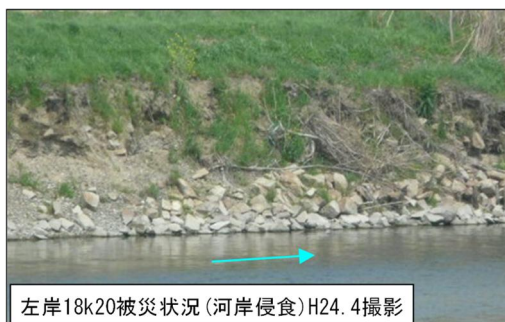
図 4-11 河岸侵食の事例
