平成26年の主な水害・土砂災害

平成26年7月台風8号 長野県南木曾町の土砂災害

平成26年8月豪雨 広島県広島市の土砂災害

平成26年8月豪雨災害で土砂災害が発生した箇所における地質

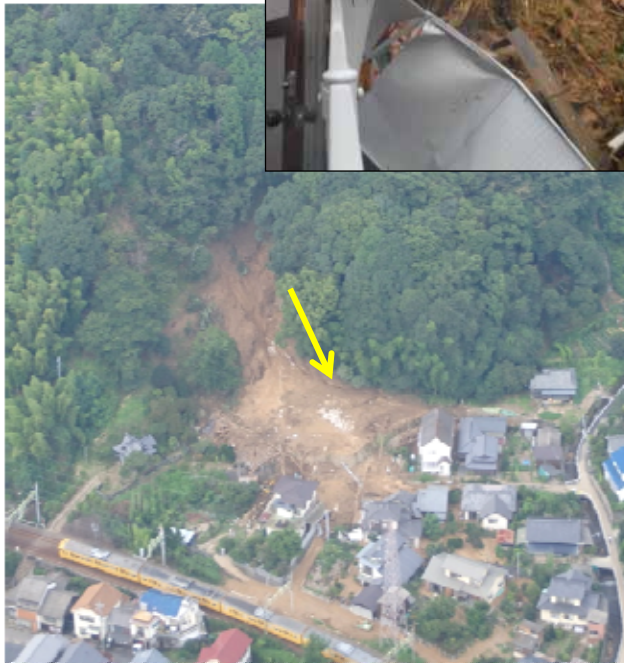
土砂災害により死者1名、家屋被害3棟が発生(山口県岩国市新港町)

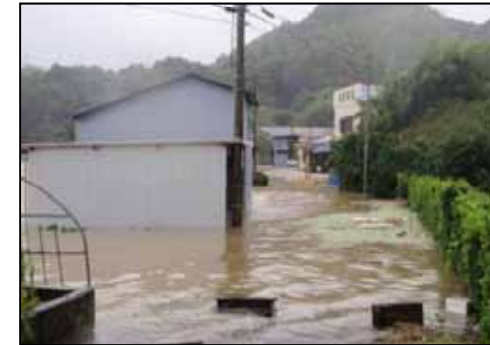
ながわ あなん
那賀川の氾濫で市街地が浸水(徳島県阿南市)

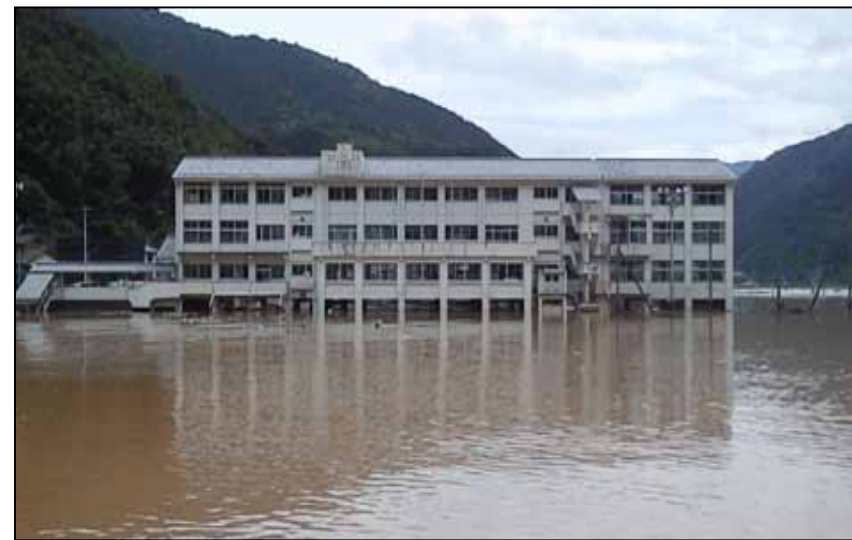
避難所である加茂谷中学校が那賀川の氾濫で浸水(徳島県阿南市)

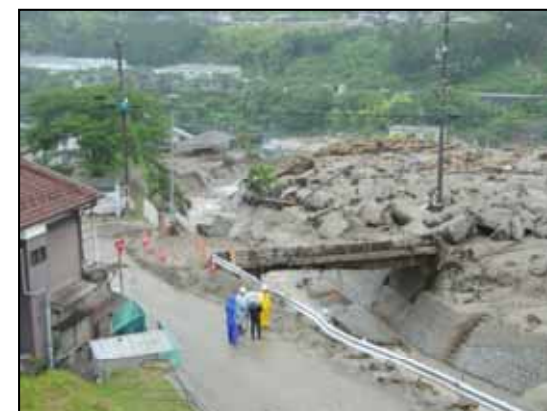
巨礫の氾濫状況

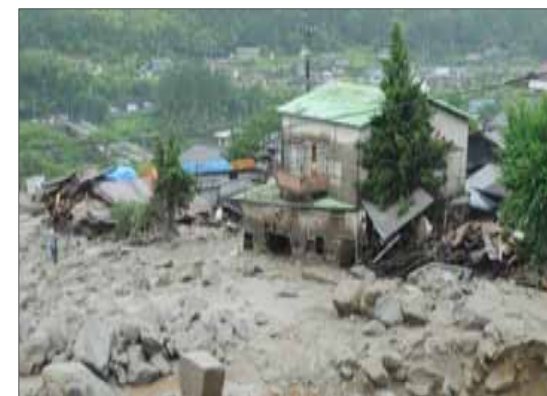
土石流による家屋の被災状況

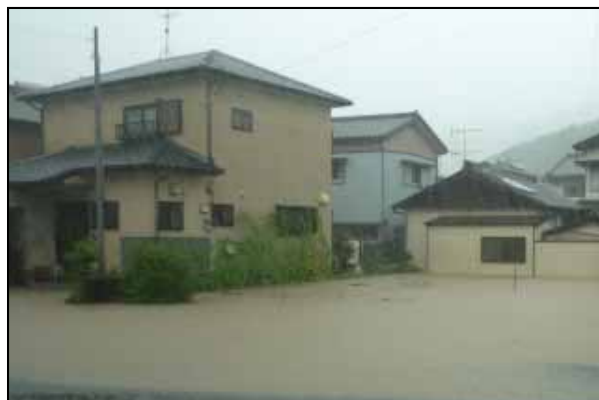
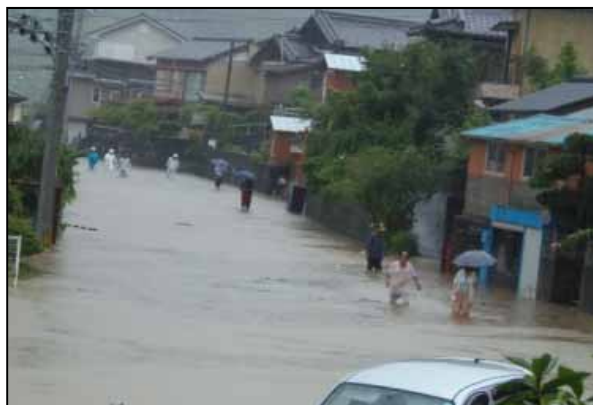
日下川の氾濫 (高知県日高村)

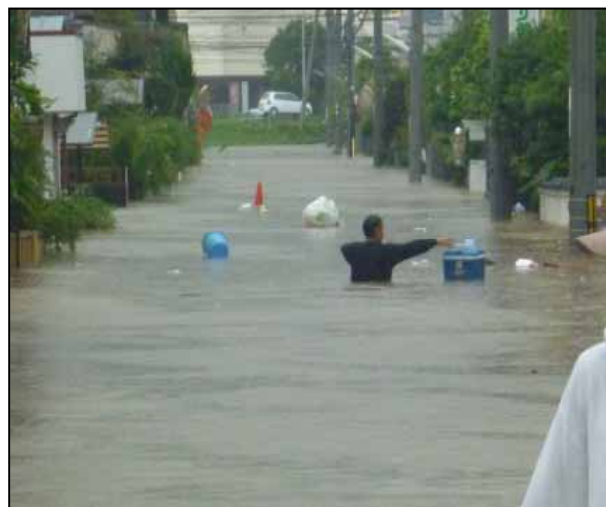
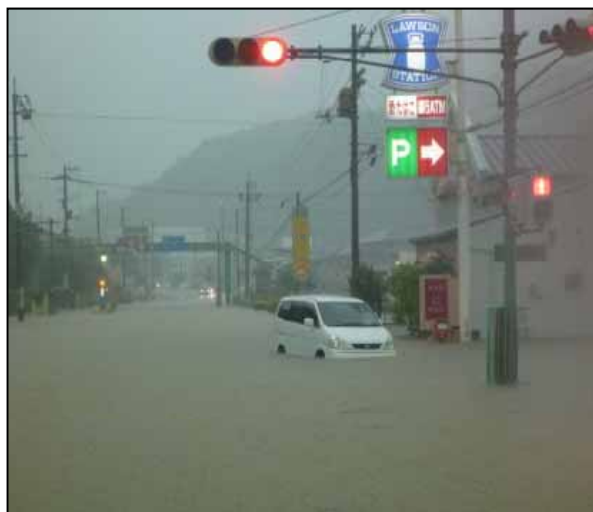
宇治川の氾濫 (高知県いの町)

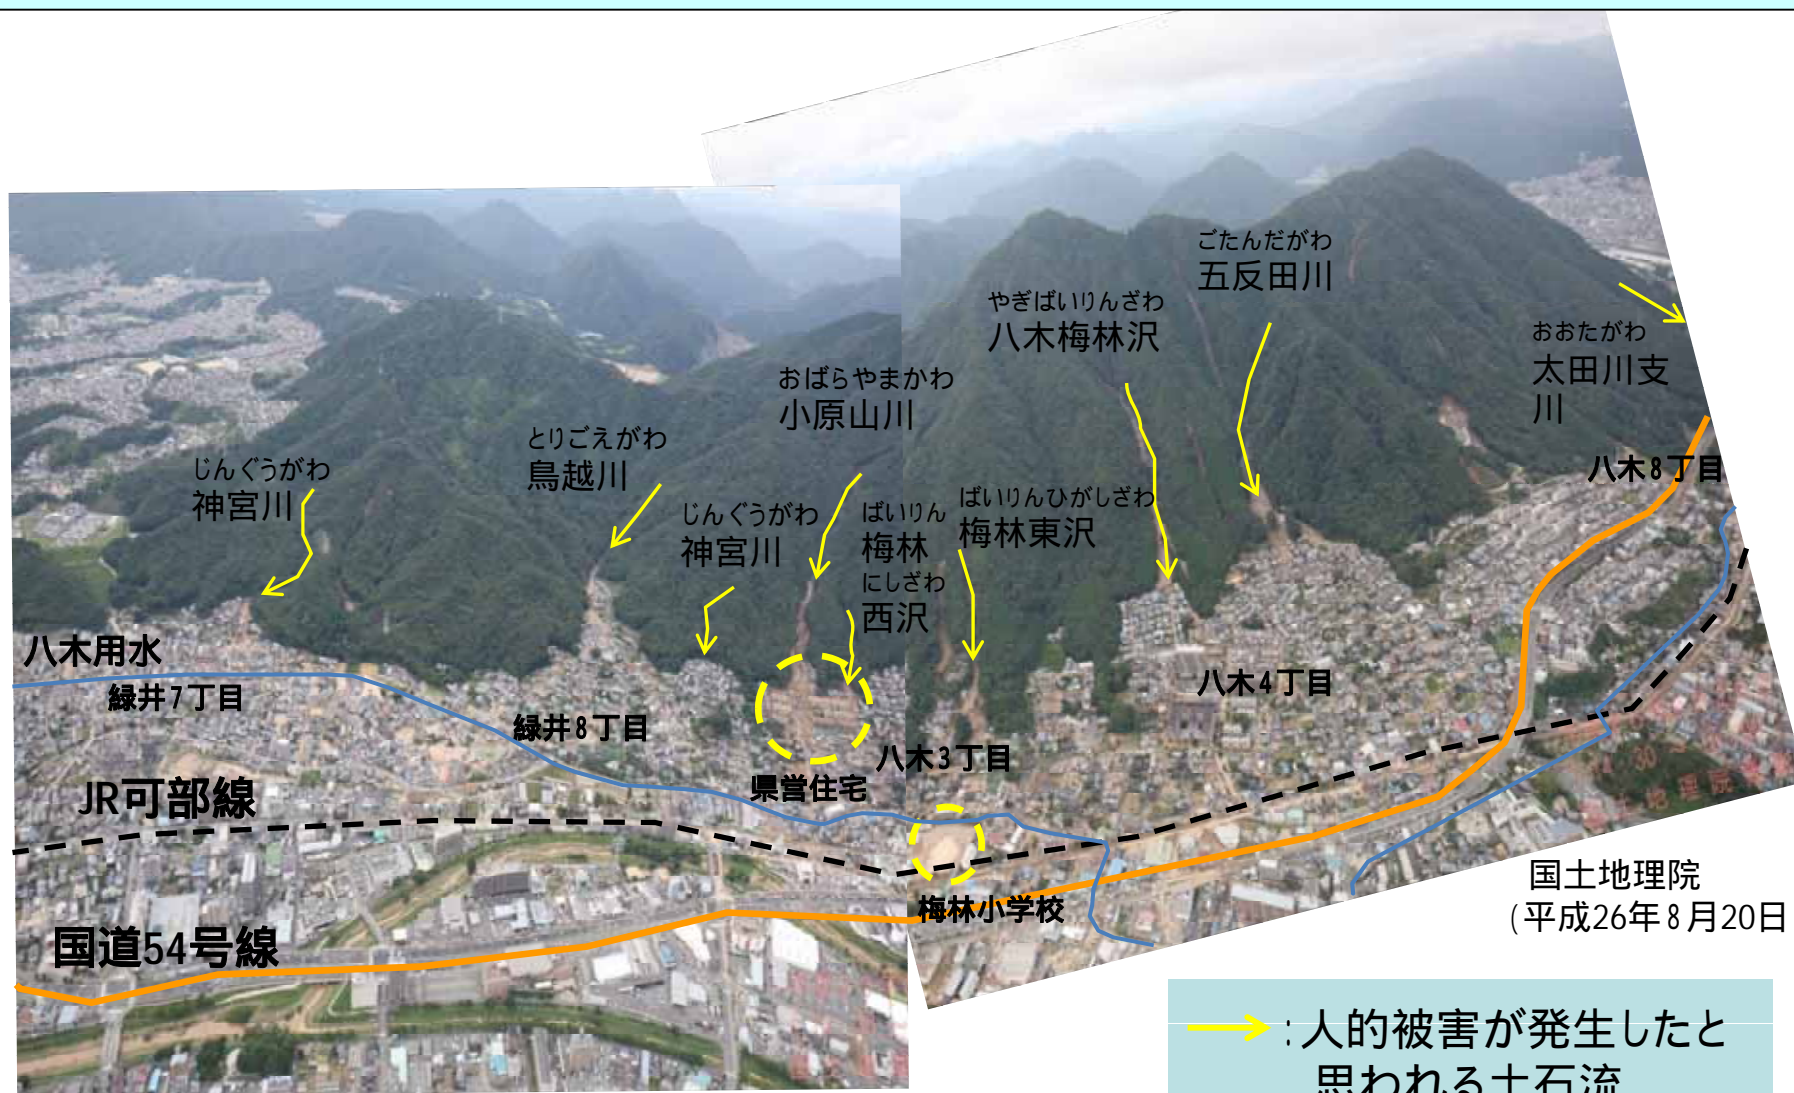
みどりい やぎ
緑井・八木地区

多数の沢から土石流が同時多発的に発生。

→ : 人的被害が発生したと思われる土石流

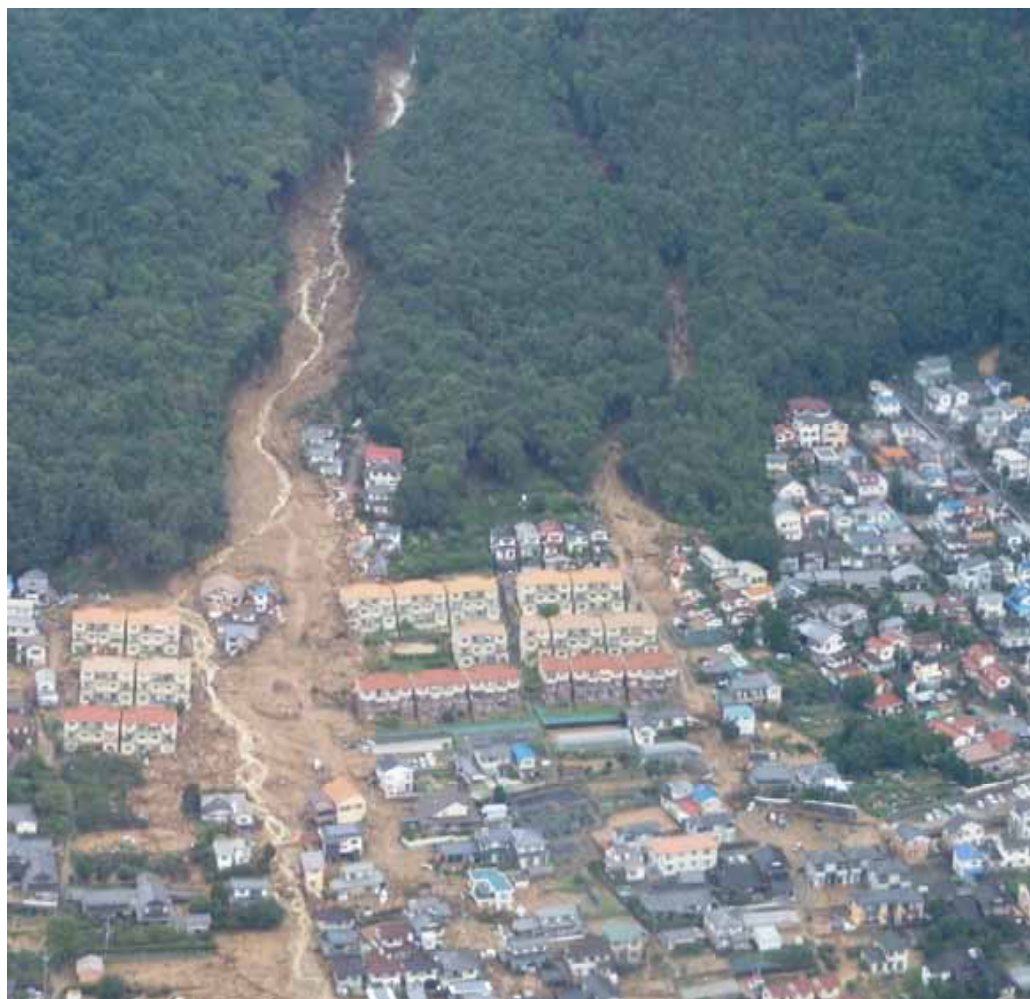
八木3丁目

土石流により多くの家屋等が被災。

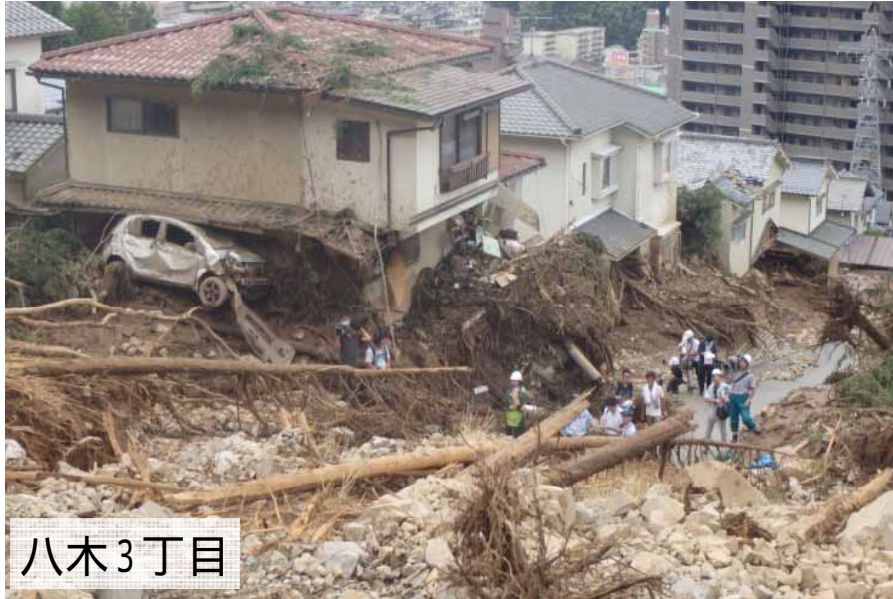
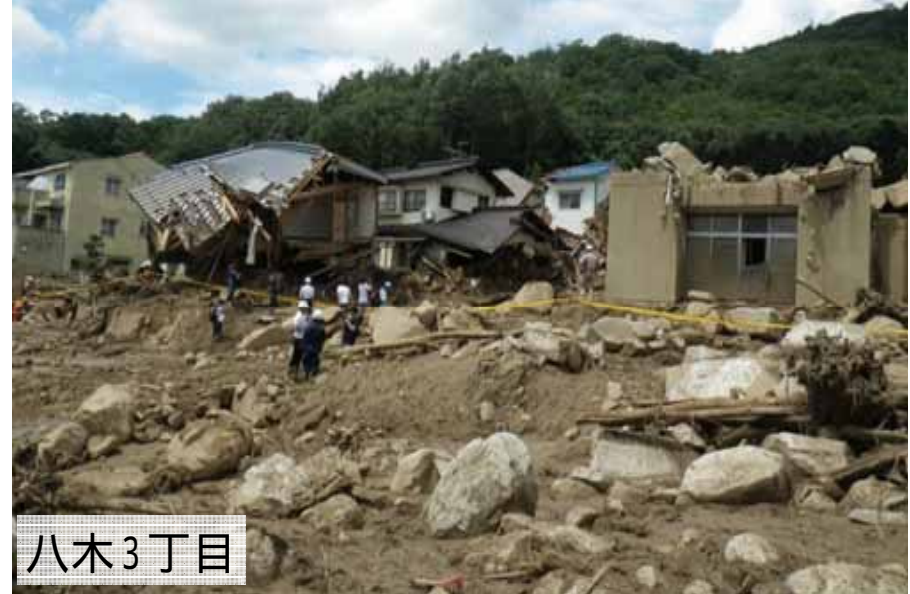
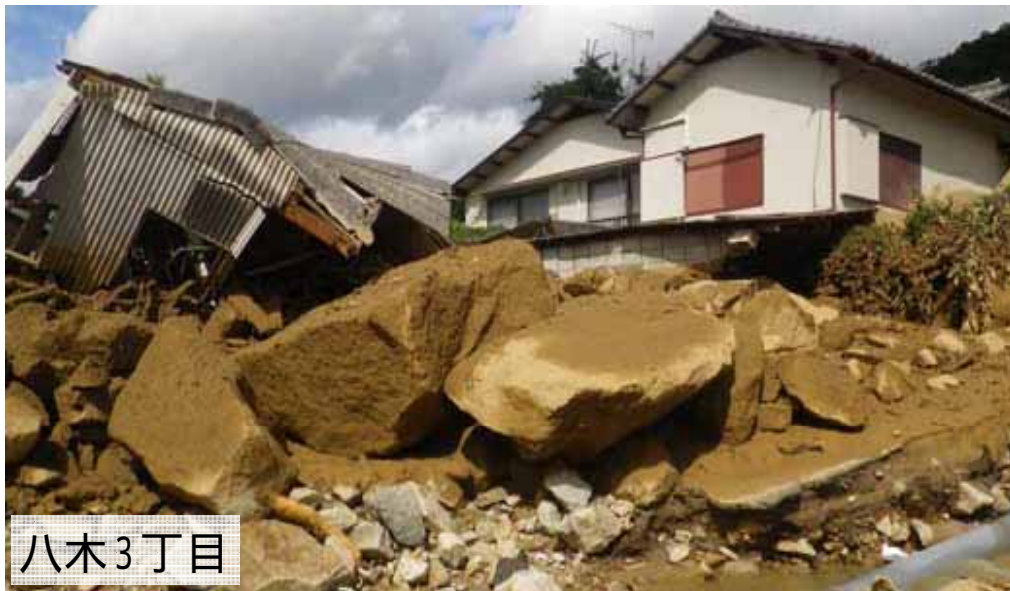
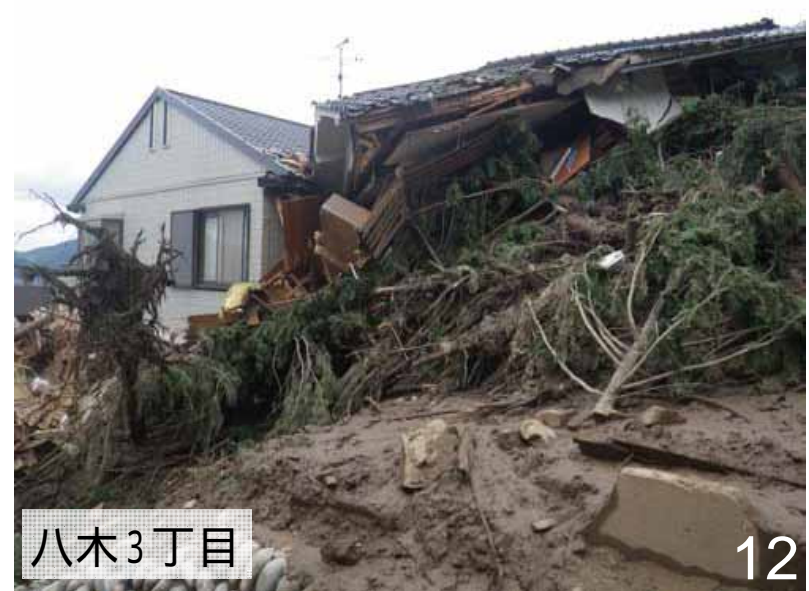
大量の土砂レキと流木が下流の人家を破壊。

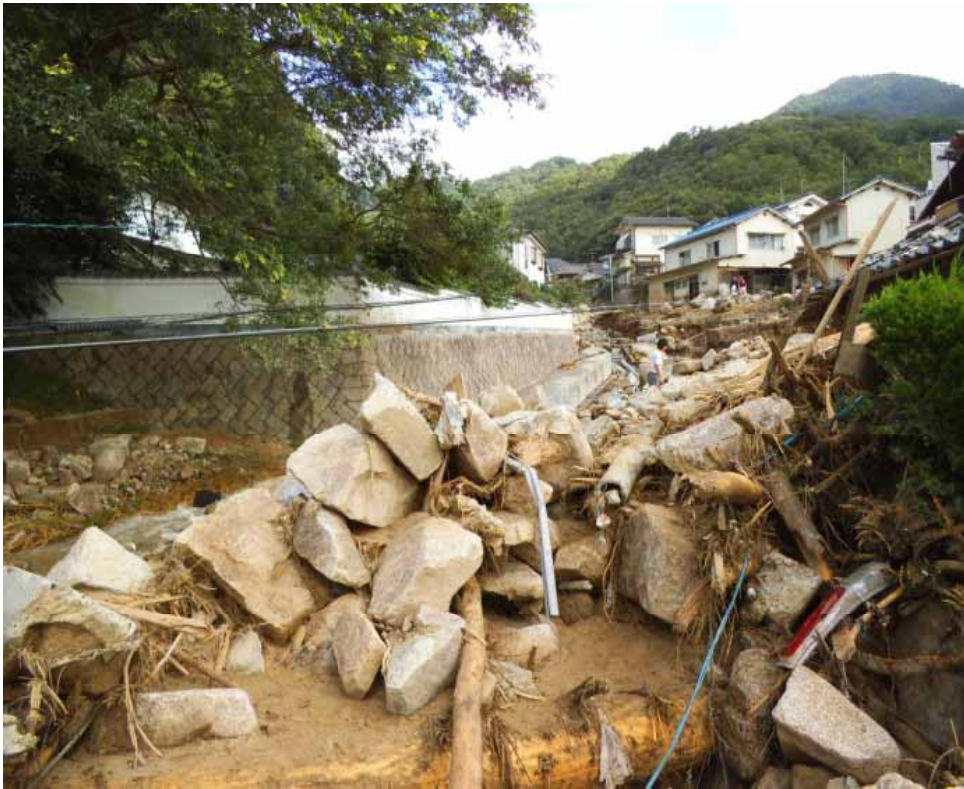
緑井8丁目

堆積した大量の土砂は救助隊の行く手を阻んだ。
雨が上がった後も流れ出る沢水が道路を流れ、救助活動をより困難とした。

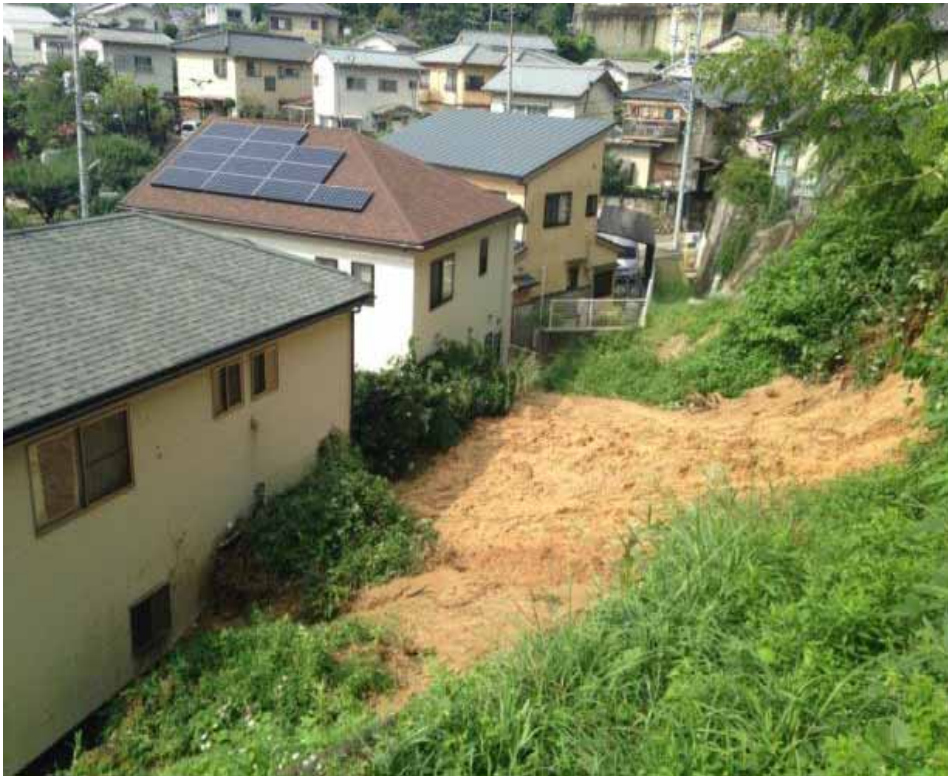
山本8丁目

土石流だけでなく、がけ崩れによる被害も発生。

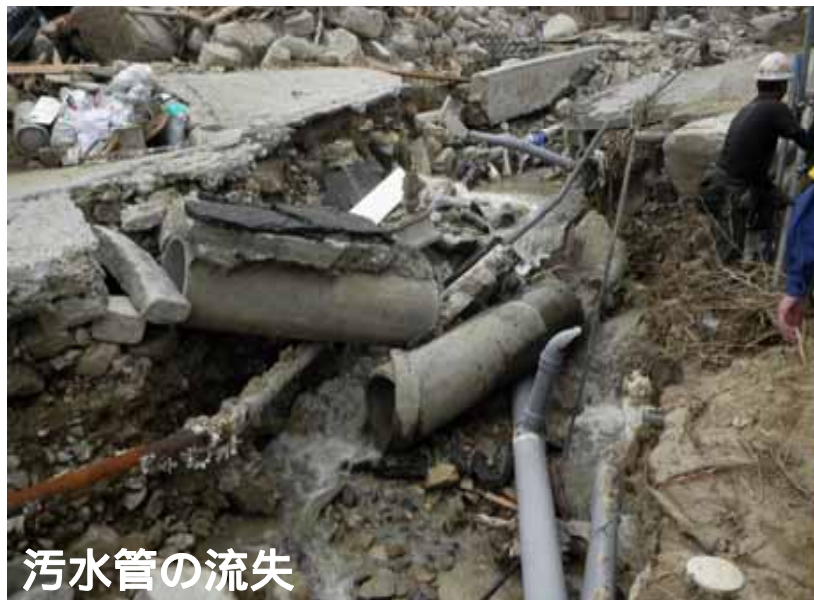
汚水管の流失

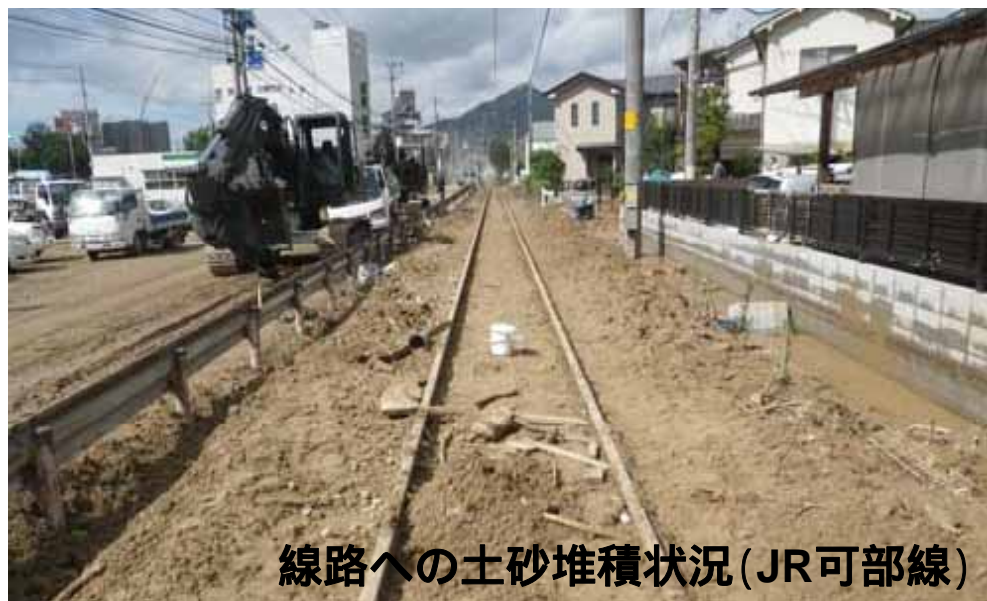
線路への土砂堆積状況(JR可部線)

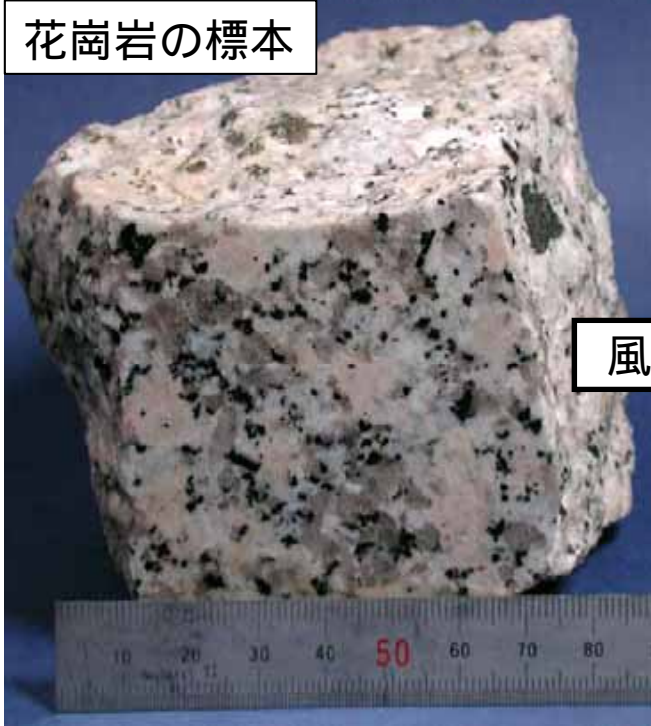
花崗岩の標本

花崗岩は、火成岩の一種で、緻密で堅いが、風化が進むと非常にもろく崩れやすくなり、マサ土と呼ばれる土砂となる。

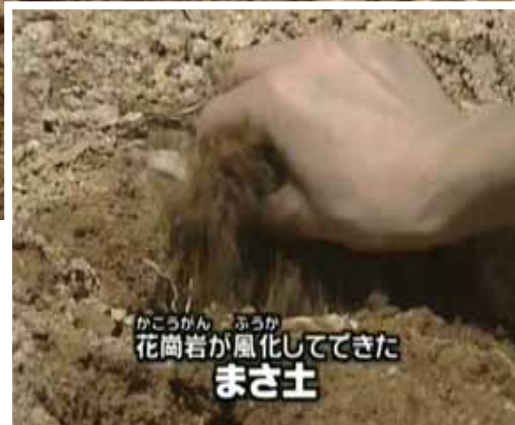
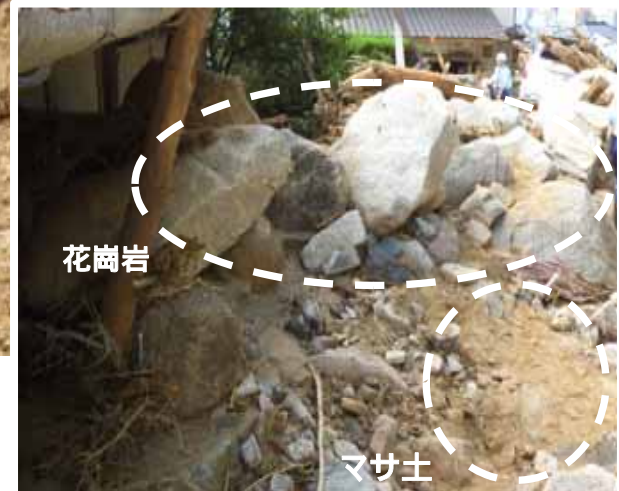
土砂や巨岩の堆積状況 17

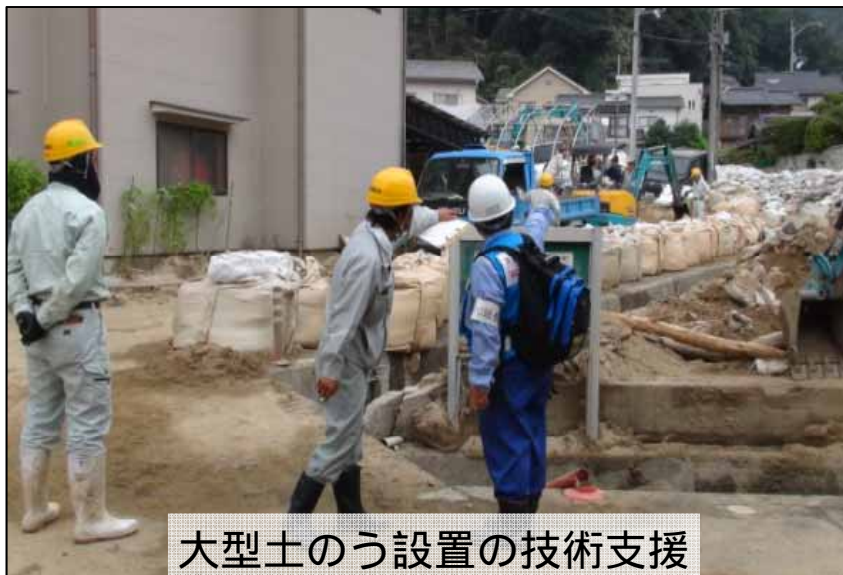
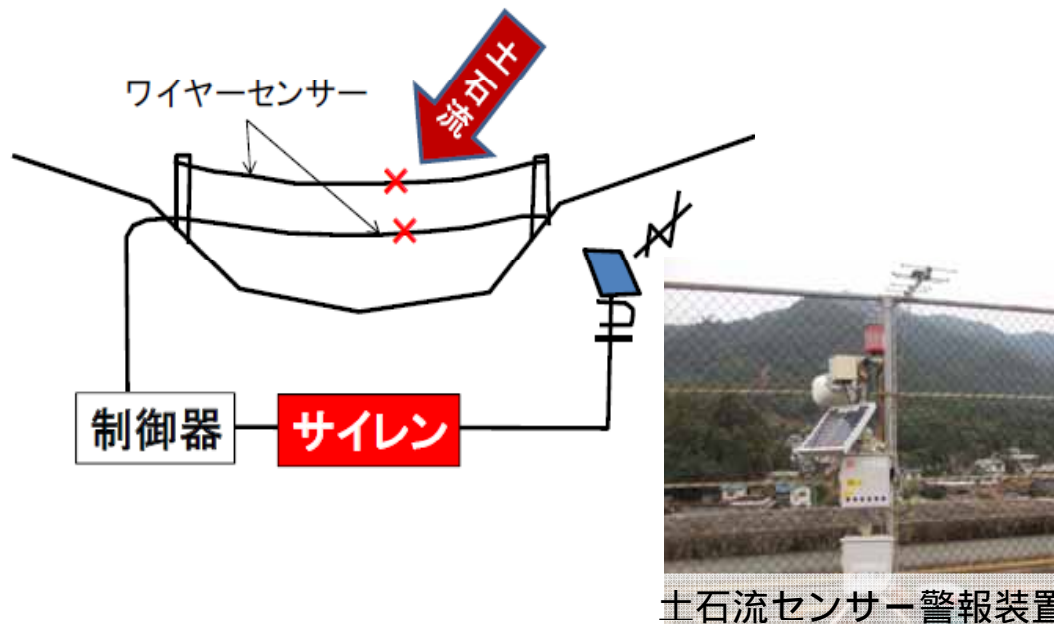
搜索活動の安全確保や二次災害防止のため、危険度の高い渓流において、大型土のうや土石流センサー設置等の技術的支援を実施。

ワイヤーセンサーと警報装置の設置

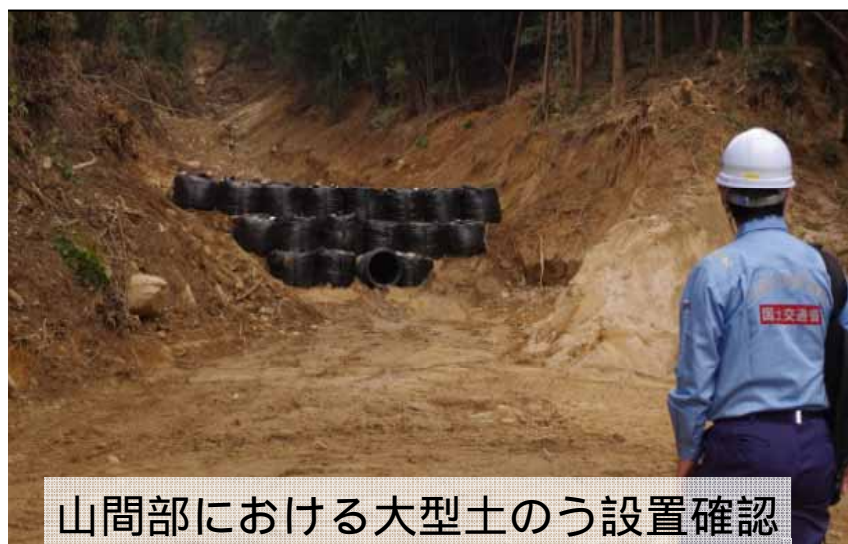
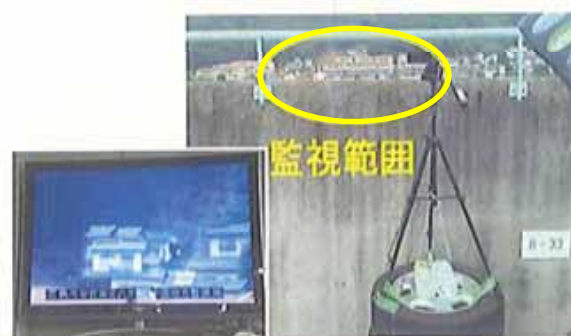
監視カメラの設置

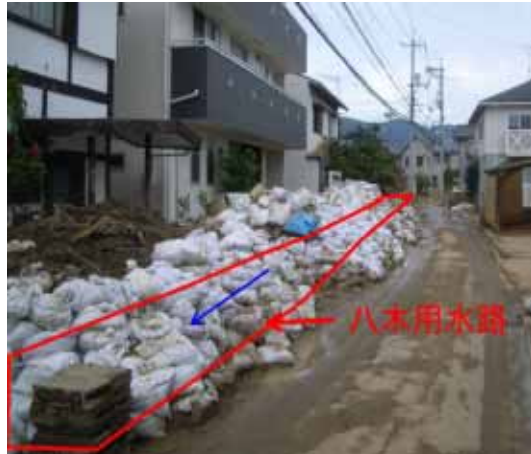
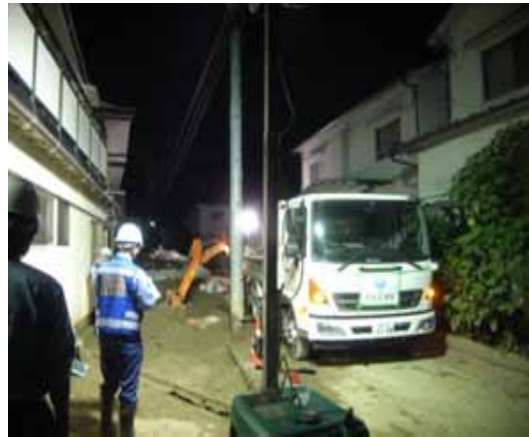
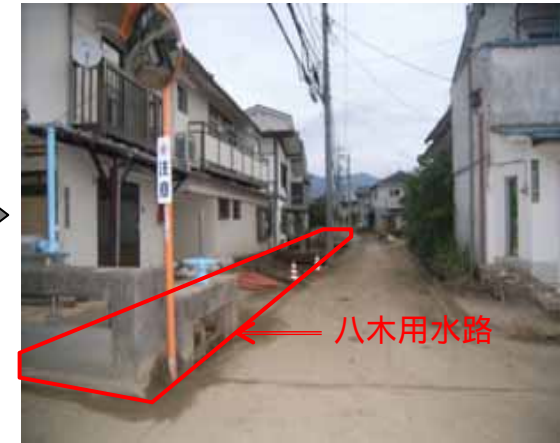
八木用水の土砂撤去状況【八木3丁目】

八木用水路については、9月3日に通水を確保。
道路についても、堆積した土砂の撤去を概ね完了。(9月18日現在 進捗率99%)

撤去前

撤去中

撤去後

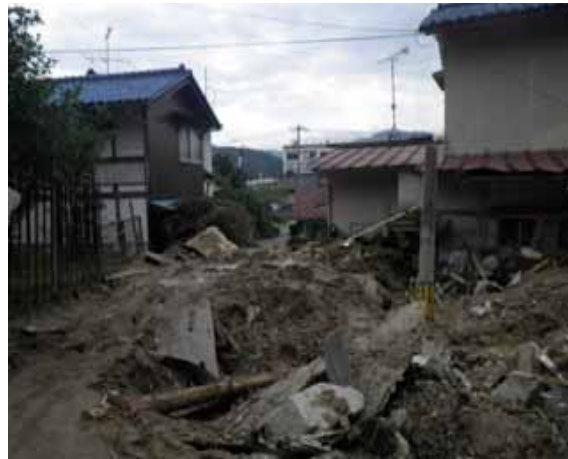
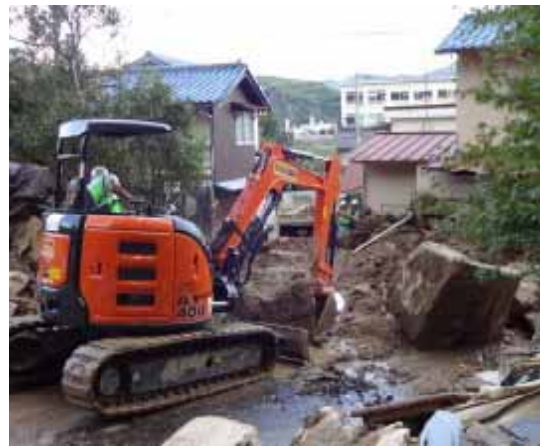
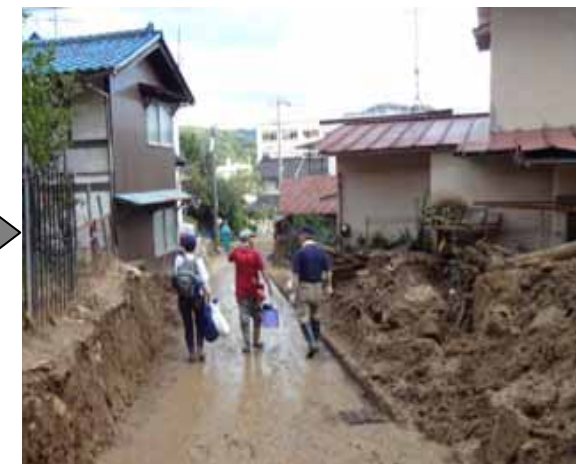
道路の土砂撤去状況【八木3丁目】

撤去前

撤去中

撤去後
