<参考資料>

堤防決壊の状況【阿武隈川(流域及び河川の概要)】

堤防決壊の状況 【阿武隈川(越水・溢水と決壊1)】

堤防決壊の状況【阿武隈川(被災メカニズムの分析)】

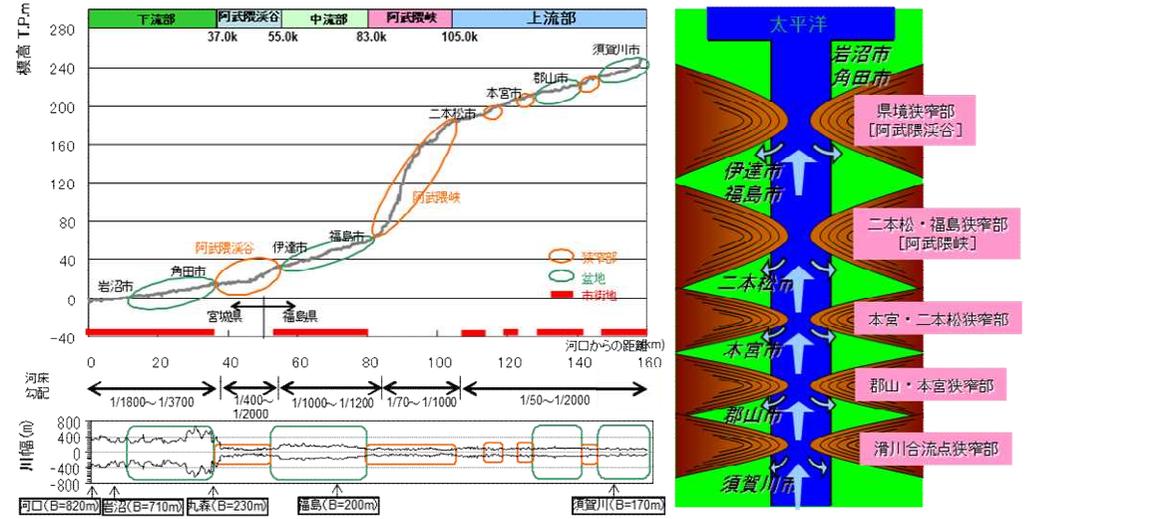
河川と氾濫原の地形特性

- 阿武隈川流域は大小の狭窄部が盆地を挟んで交互に連なっており、阿武隈川本流はこの盆地と狭窄部を貫くように北へ流下。
- 河床勾配は上流部で1/50~1/2000程度、中流部で1/1000~1/1200程度、下流部では、1/1800~1/3700程度と緩やかになる。

- 下流部では、堤防の背後地に仙台空港など重要な公共施設や市街地が形成され、資産が集中していることから、一度氾濫すると甚大な被害が発生。
- 狭窄部と盆地が交互に存在し、盆地には市街地が形成され資産が集中。狭窄部によって水の流れが妨げられるため、狭窄部上流の盆地では水位が上昇しやすいことが特徴。

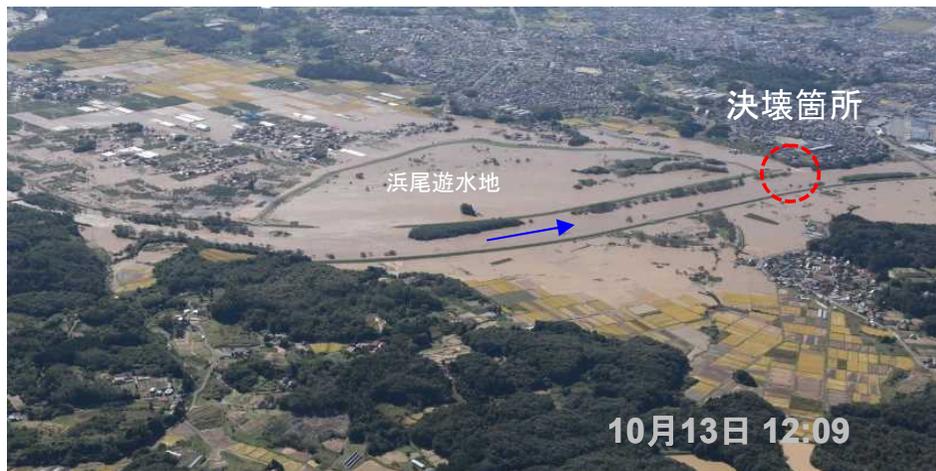
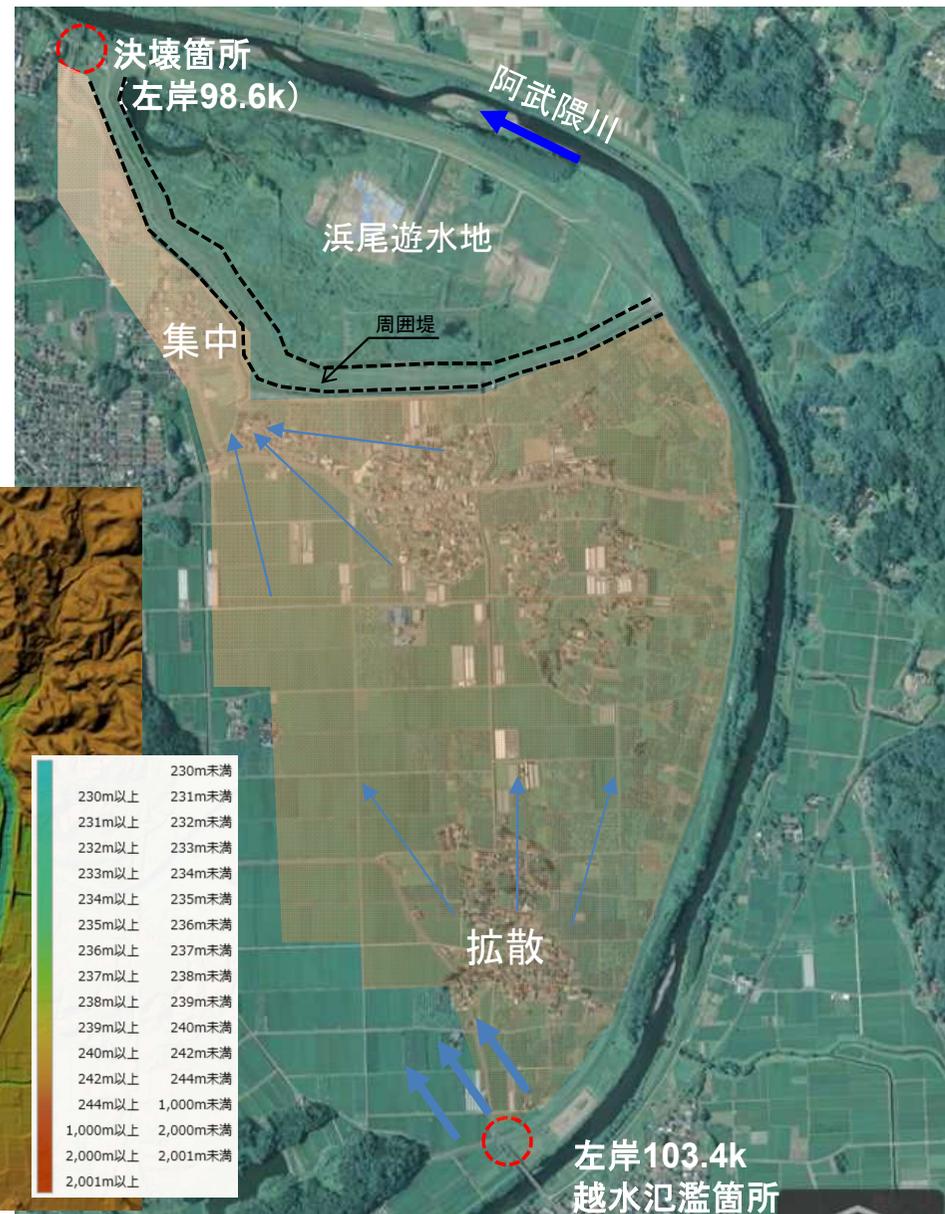
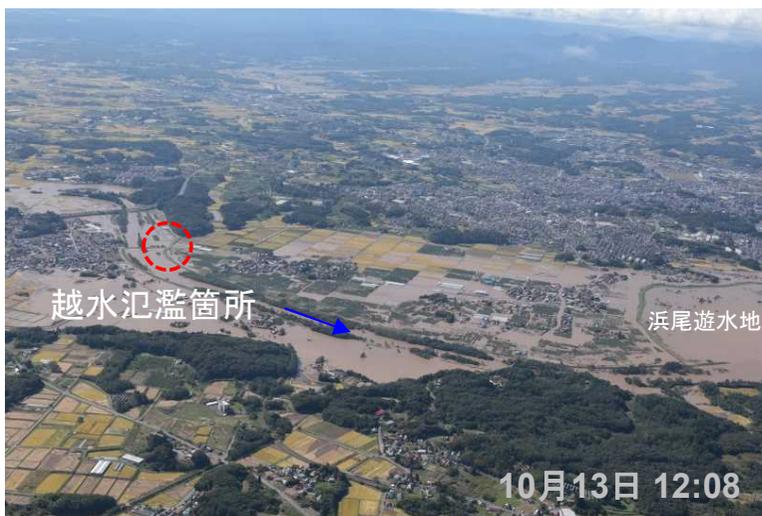
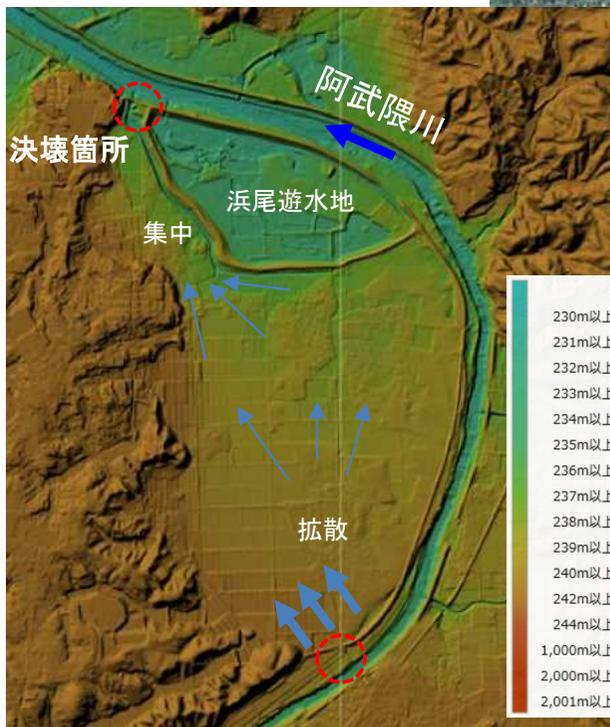
左岸103.4k越水氾濫箇所

- 13日未明に、上流103.4k左岸部で越水が始まったと推定される。
- 内水に加えて、一旦拡散した**氾濫流が地形的に決壊箇所**に集中し、**堰上げされ、水位上昇**したと考えられる。

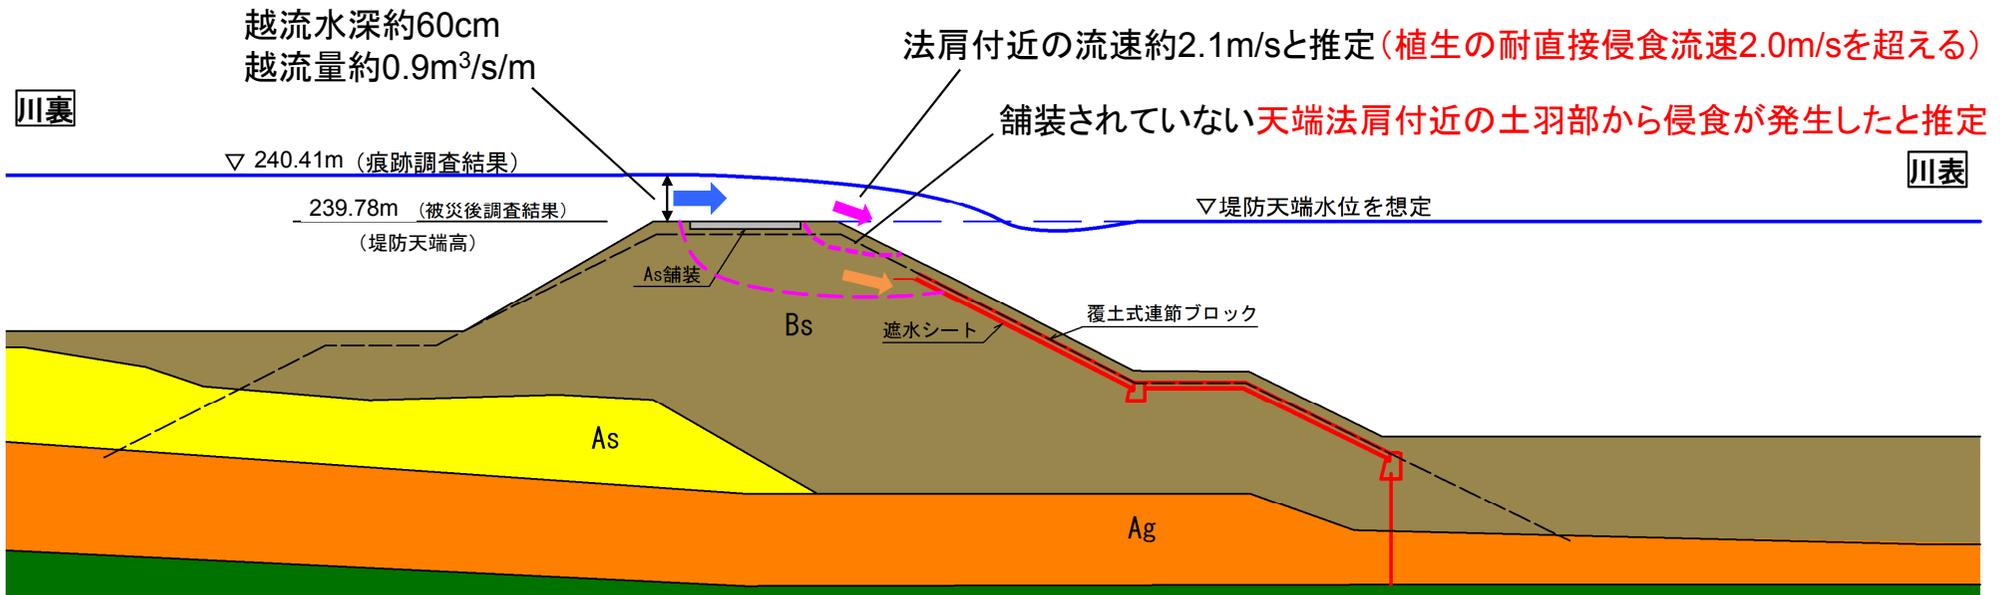
決壊箇所(左岸98.6k)の土質断面図

- 堤内側の痕跡水位から、堤内側からの越水時の越流水深は約60cmと推定される。
- 越水時の堤防表法肩位置での流速は約2.1m/sと推定される。
- 堤防全体が水没し、浸透により弱体化した堤体に越流時の流れが作用したことで、舗装されていない川表法肩付近から堤内側からの越流による侵食が進行し、護岸の浮き、移動、転倒を伴いながら徐々に侵食が拡大して決壊したと推察される。

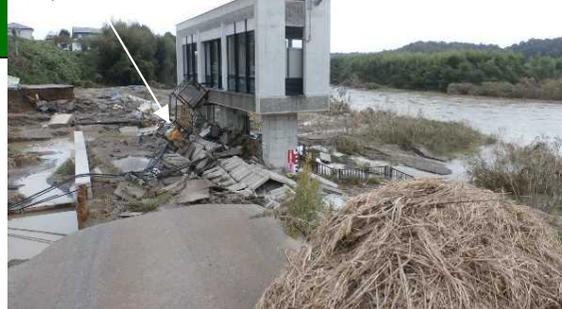
樋門部は門柱が「受け」となりブロックの転倒、反転は生じていない

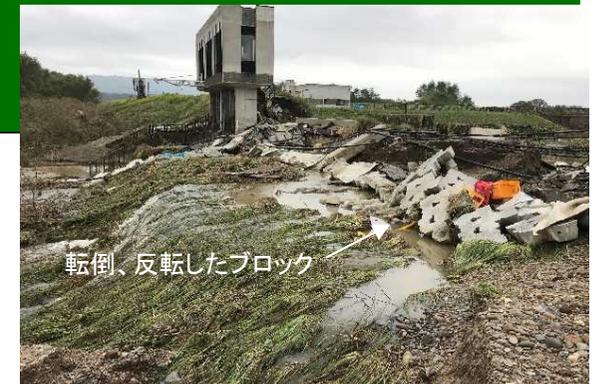
転倒、反転したブロック

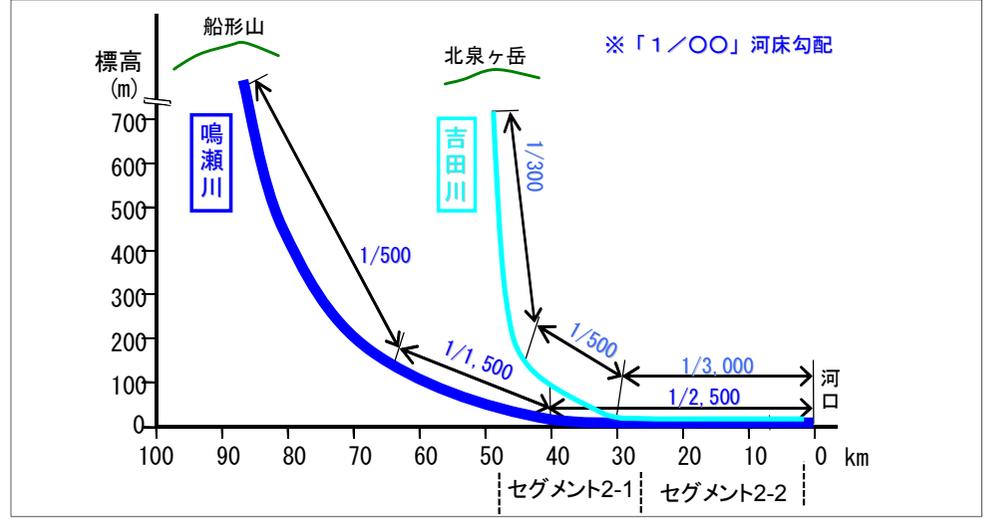
鳴瀬川水系の河川特性

- ・ 吉田川の直轄区間は落合地点を境に河床勾配が緩やかになる。
- ・ 30km付近に河床勾配の変化点があり、下流側がセグメント2-2、上流側が2-1である。

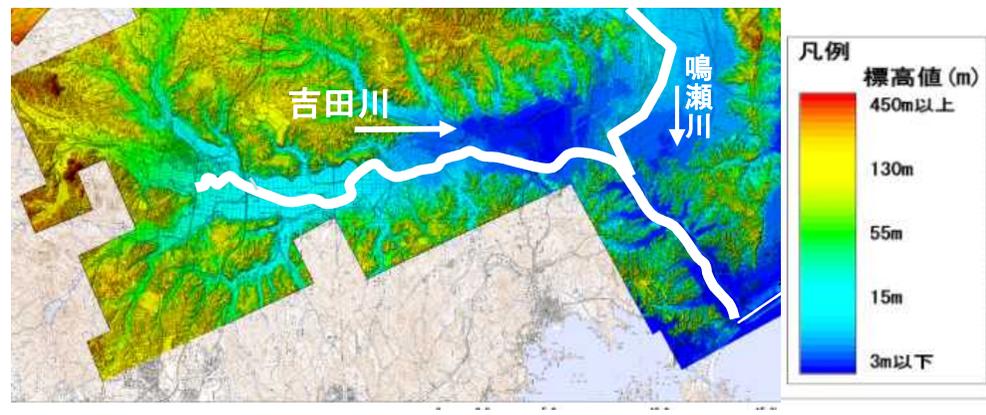
- ・ 低平地は丘陵で囲まれているため排水が困難であり、浸水が長時間となる

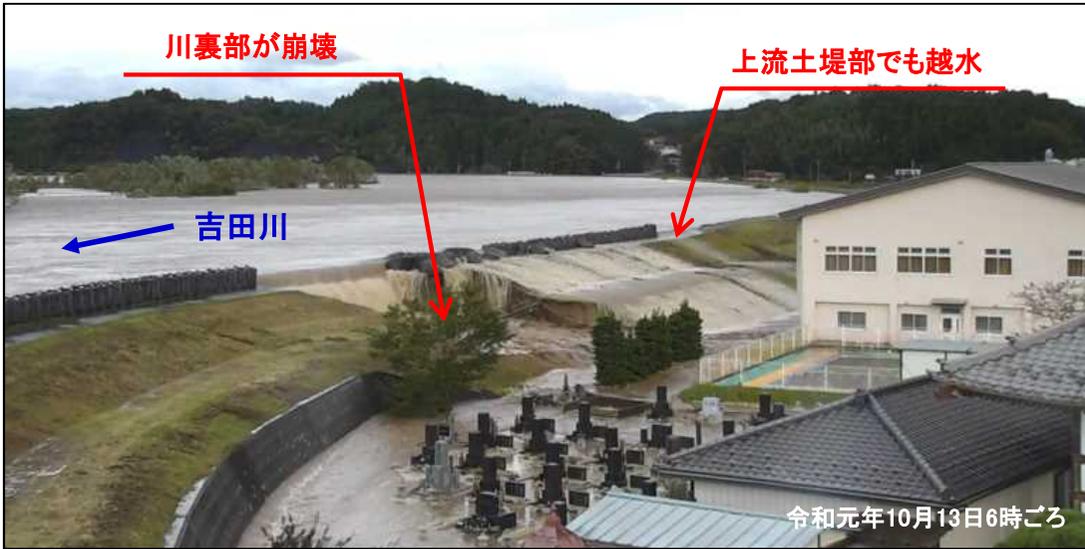
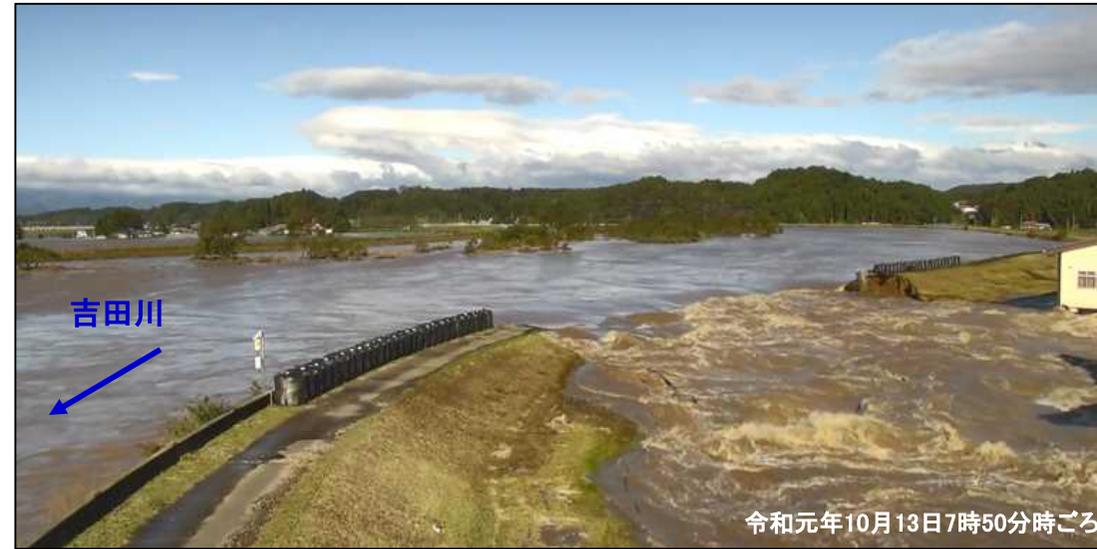
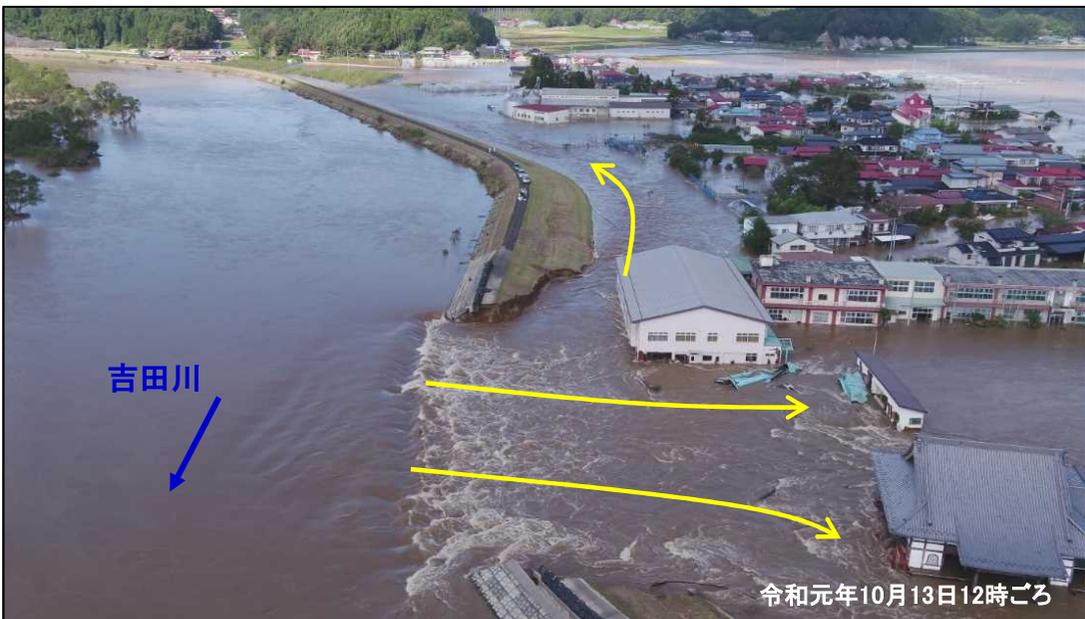
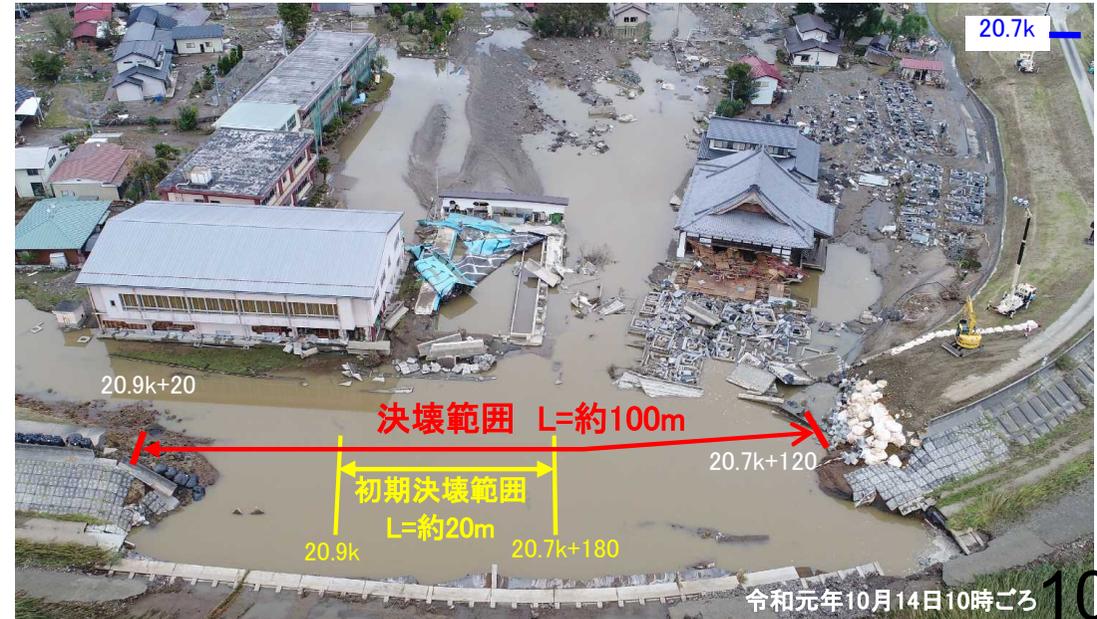
- 10月13日6時頃には堤防天端から越水しており、7時50分頃には決壊に至った。
- 堤防決壊箇所は越水後に、**川裏部が崩壊**している。
- 初期決壊幅は約20m程度であったが、越流による洗掘により徐々に拡大し、最終的な決壊幅は**約100m**に達した。

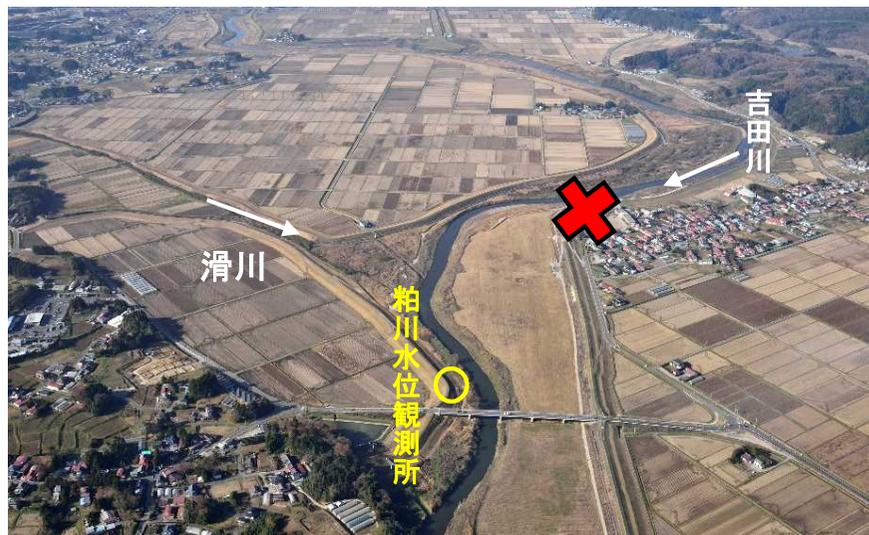
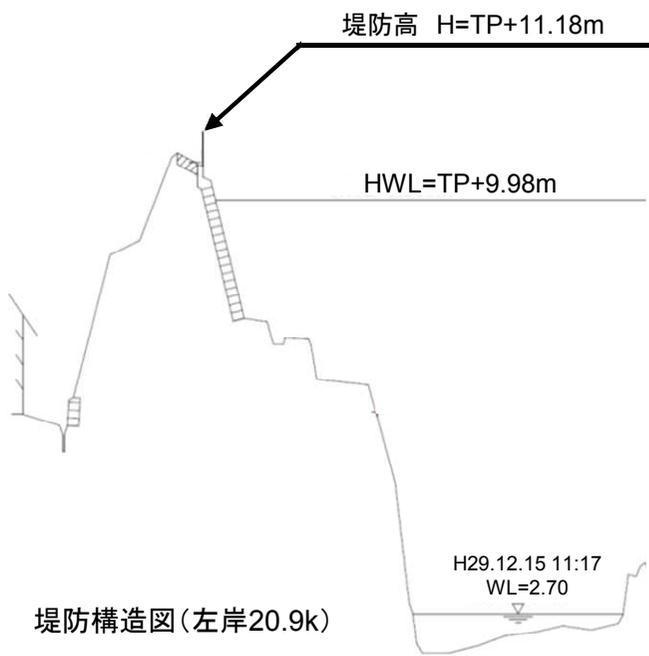
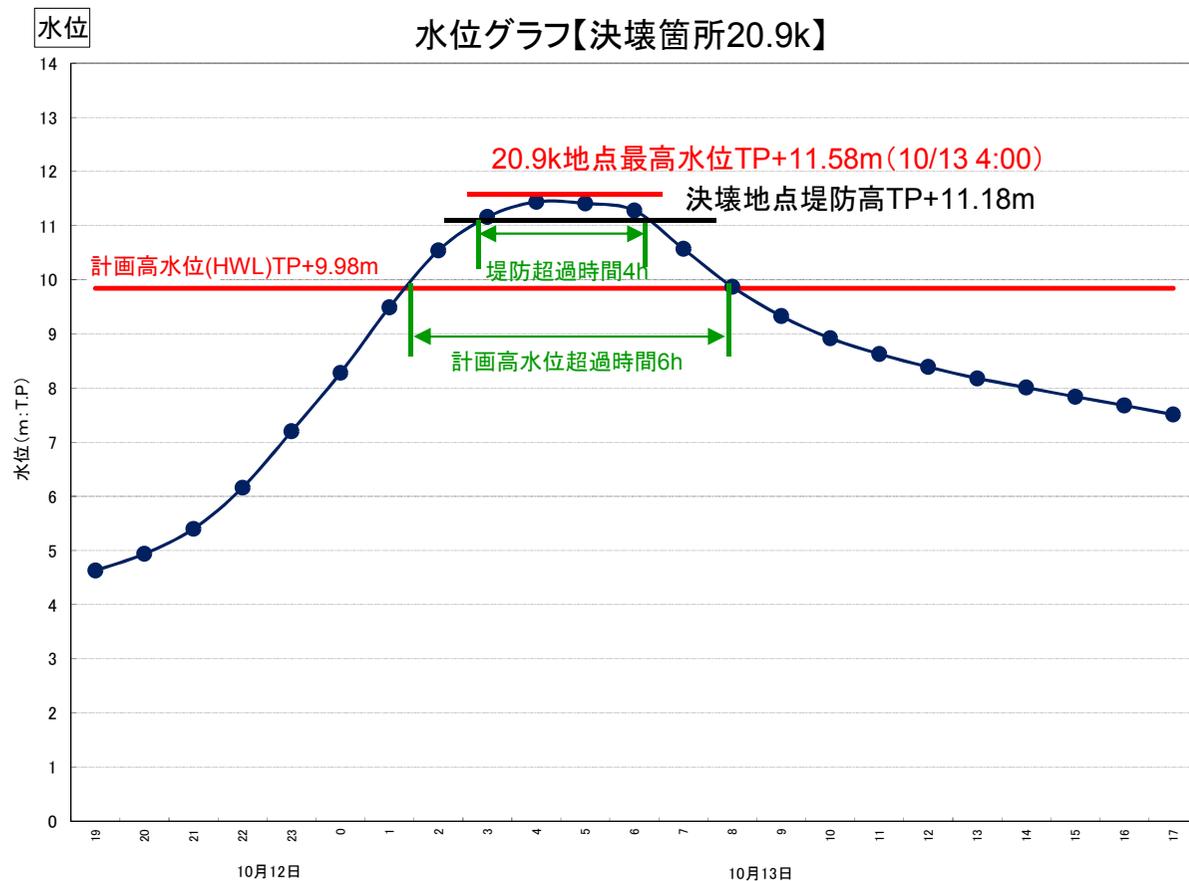
- 決壊地点の水位はTP+11.58mまで上昇しており、決壊地点では堤防高TP+11.18mに対して概ね40cm程度水位が高くなったものと推察される。
- 計画高水位(HWL)を超過した時間は約6時間、計画堤防高を超過した時間は約4時間と推察される。

※決壊地点の水位は、粕川水位観測所地点水位(観測水位9.92m、TP+11.44m)から水面勾配を考慮し換算

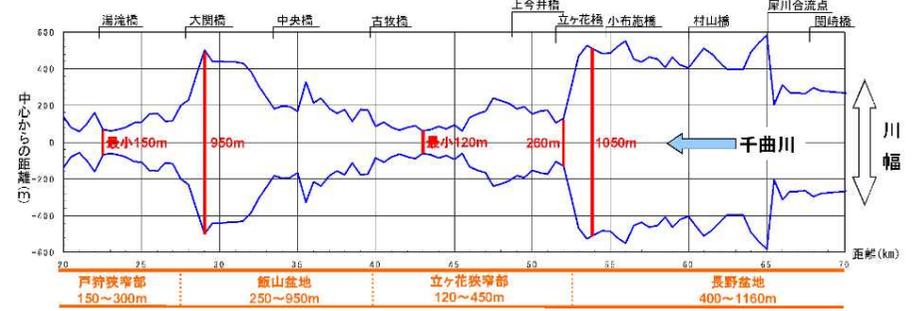
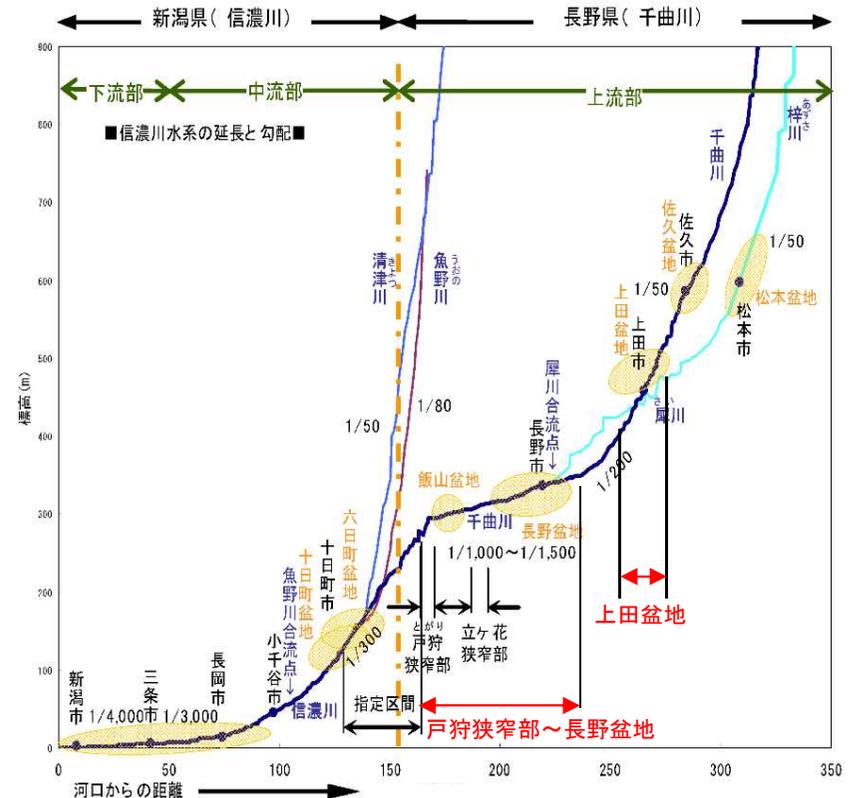
図-1 千曲川の川幅と縦断勾配

- 千曲川(信濃川)は、その源を甲武信ヶ岳に発し、佐久盆地・上田盆地を貫流した後、坂城広谷を経て長野盆地に入り、支川の犀川を合わせ、新潟県の越後平野を貫流し日本海に注ぐ幹線流路延長が日本一の大河川。
- 千曲川は佐久、上田、長野、飯山の盆地と山あいの狭窄区間を交互に流れ下るため川幅が大きく変化している。特に長野盆地下流の立ヶ花狭窄部と飯山盆地の戸狩狭窄部は、両岸に急斜面が迫る渓谷となっている。

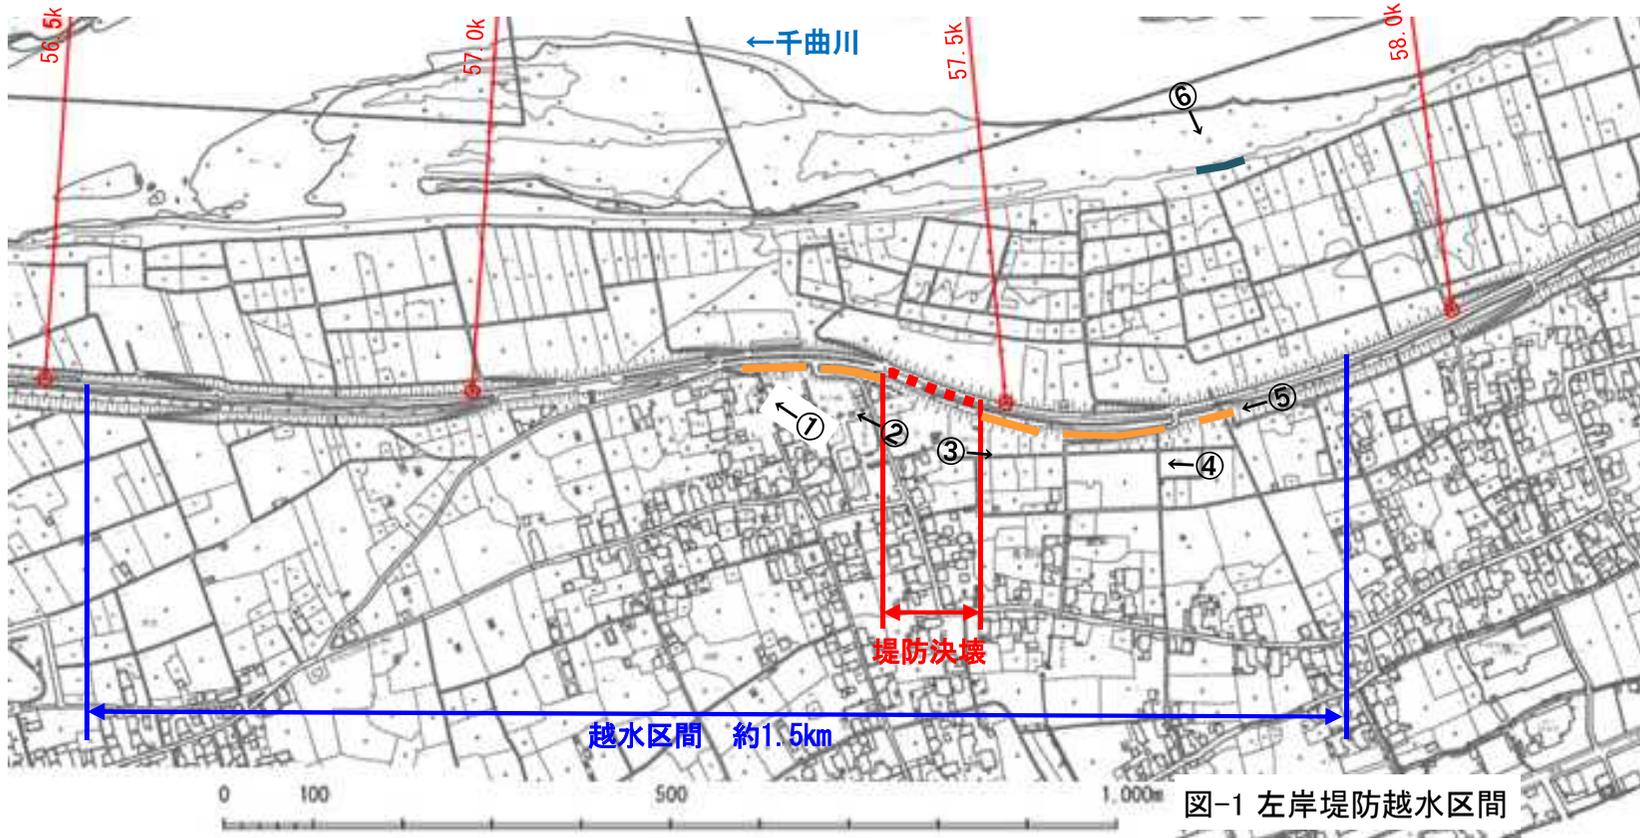
図-1 左岸堤防越水区間

- 千曲川左岸57.5k付近の堤防は約70mにわたり決壊した。堤防決壊地点を含む約1.5kmで越水し、裏法崩れ等が発生している。(図-1)
- なお、被災箇所周辺では漏水等による噴砂等の状況は確認されていない。

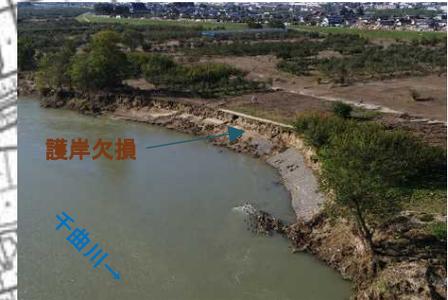
⑥護岸欠損 11月2日 9:20撮影

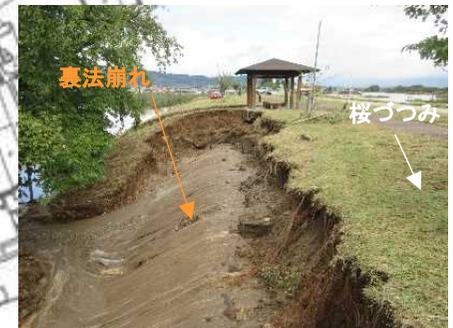
⑤裏法崩れ 10月13日 9:50撮影

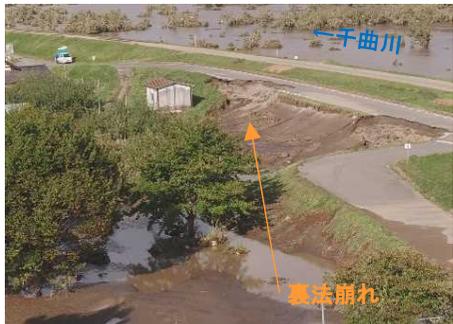
①決壊地点下流側の裏法崩れ
10月13日 14:00撮影

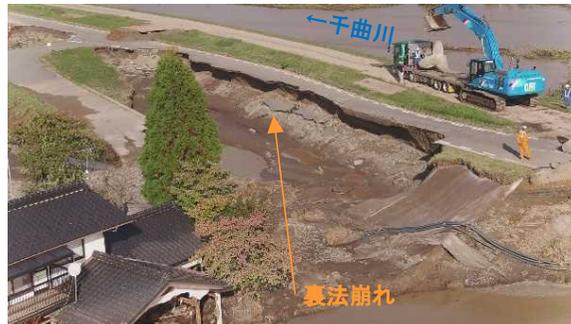
②決壊地点下流側の裏法崩れ
10月20日 16:00撮影

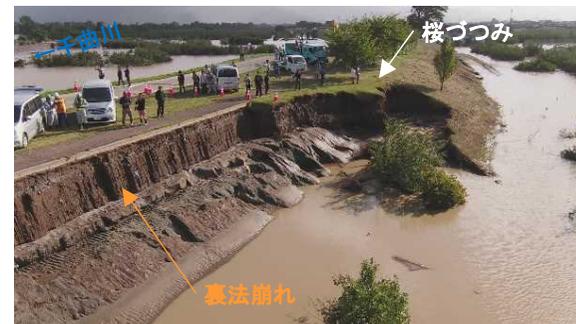
③決壊地点上流の裏法崩れ
10月13日 14:50撮影

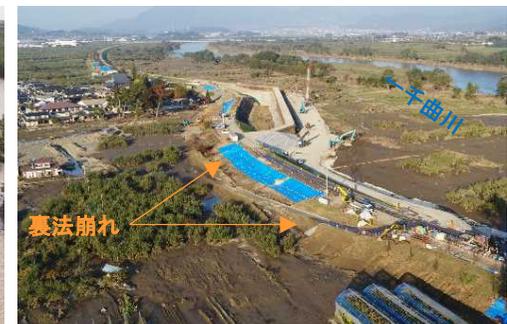
④決壊地点上流の裏法崩れ
10月31日 15:40撮影

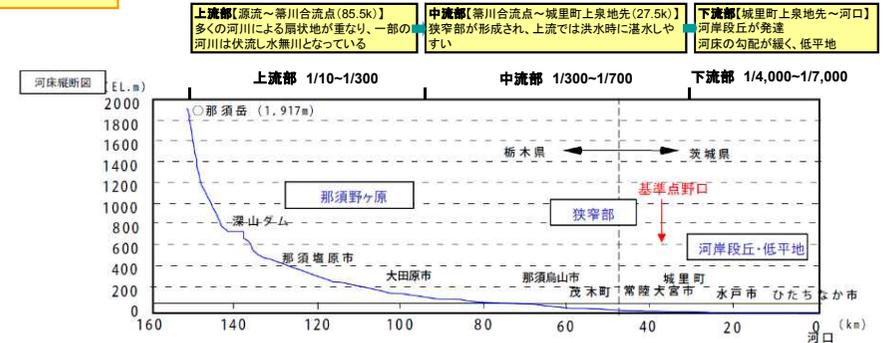
河川勾配

- ・ 下流部感潮区間においては緩勾配 (1/7,000~1/4,000) であり、その上流は急勾配 (1/700~1/300 以上) となっている。

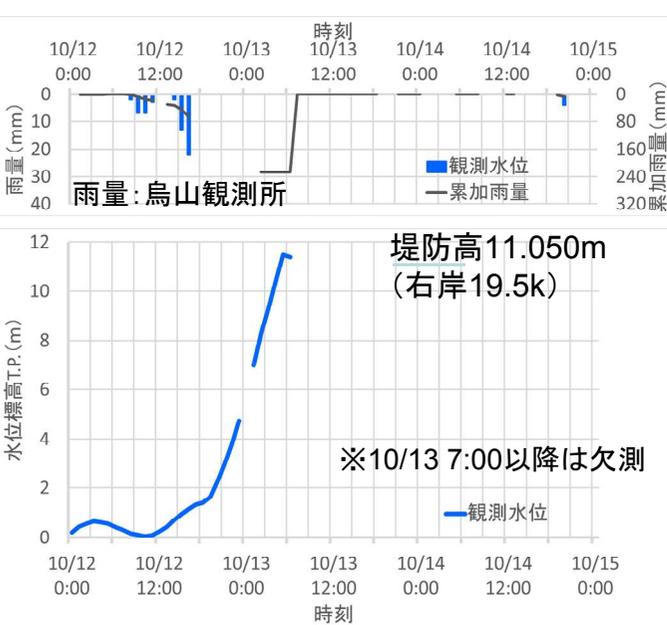
下国井(19.7km)

水位グラフ:
水文・水質データベース
(10/18現在暫定値)により作成

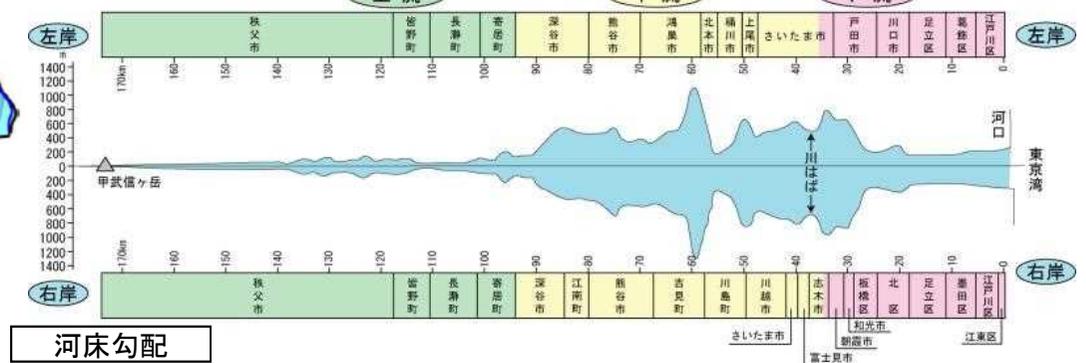
河口からの距離と川幅

- ◆ 荒川本川は中流部に大きな高水敷を有し、最大で2.5kmの川幅
- ◆ 22kmから下流の放水路区間は0.5kmの川幅
- ◆ 寄居までの上流部では、1/10~1/4000の急勾配、寄居から秋ヶ瀬までの中流部では1/400~1/5,000、秋ヶ瀬から河口までの下流部(感潮域)では1/5,000~1/10,000

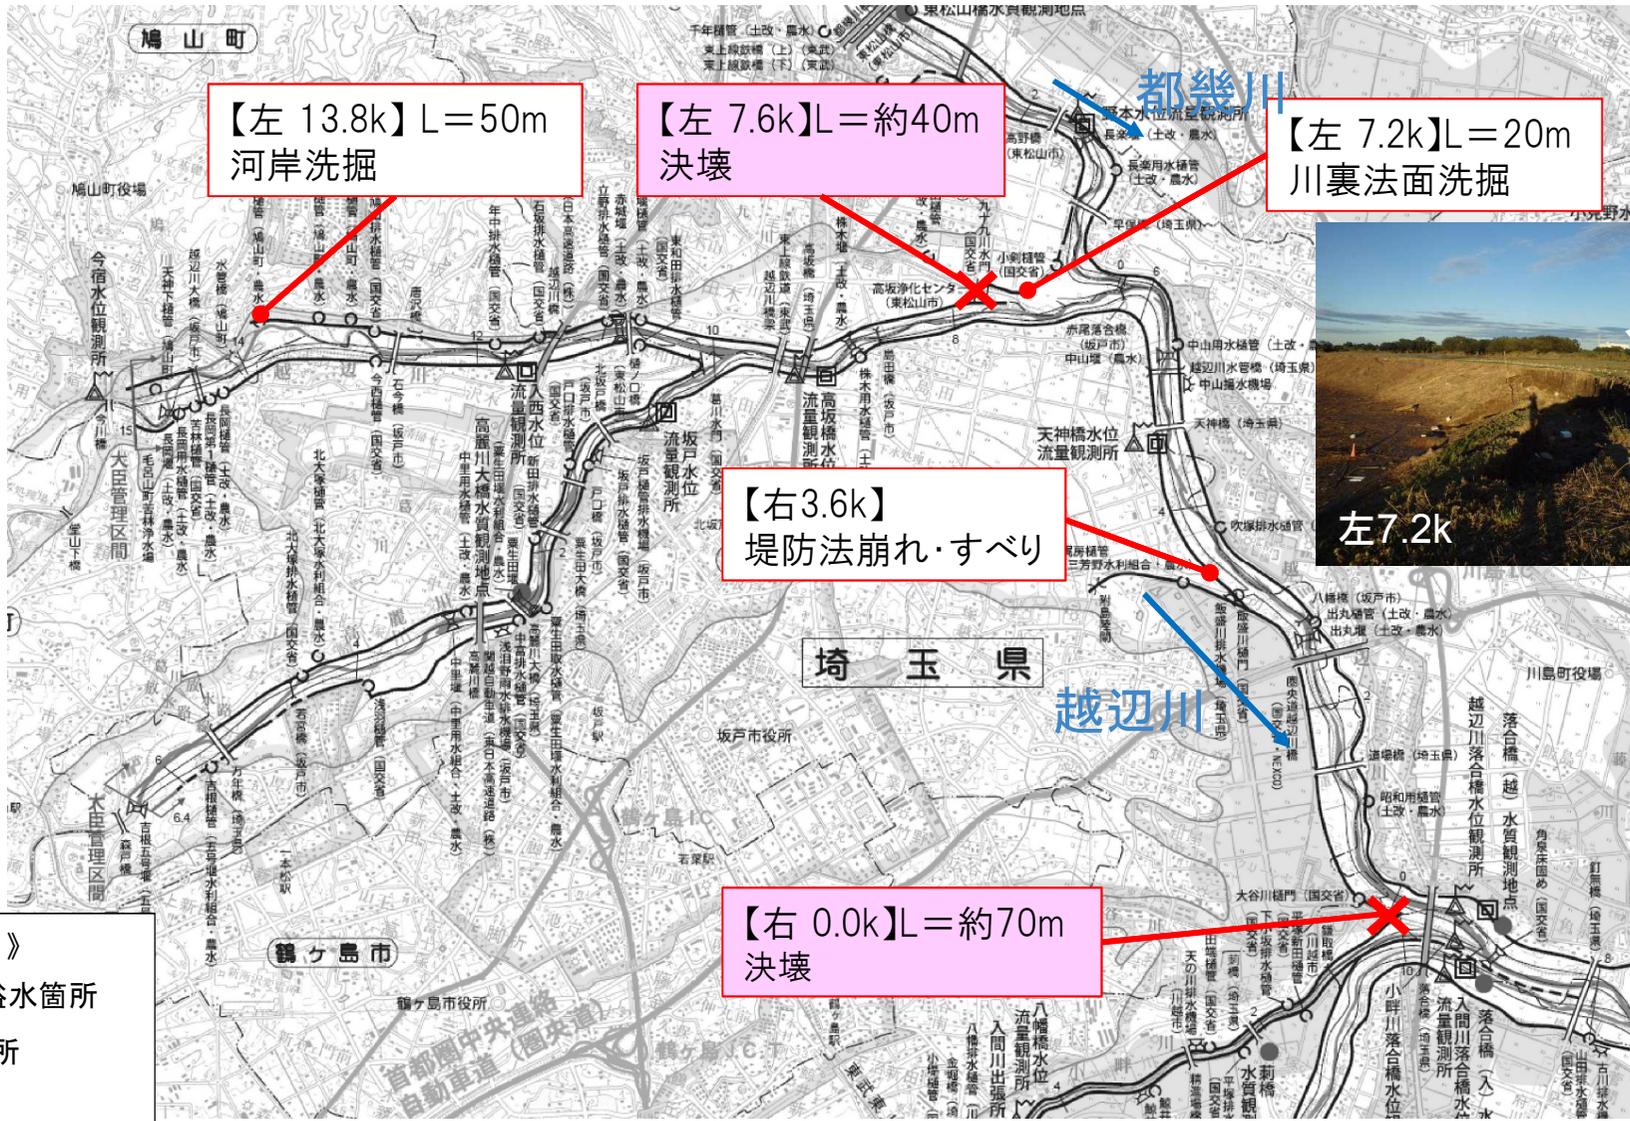
◆ 越辺川、都幾川ともに上流側で河岸洗掘等の侵食に関する被災が多く、下流側で決壊や川裏法面洗掘等の越水に関する被災が集中している。
