## 第1回小委員会の補足説明資料等

# 台風第19号の降雨の特徴(12時間降水量)

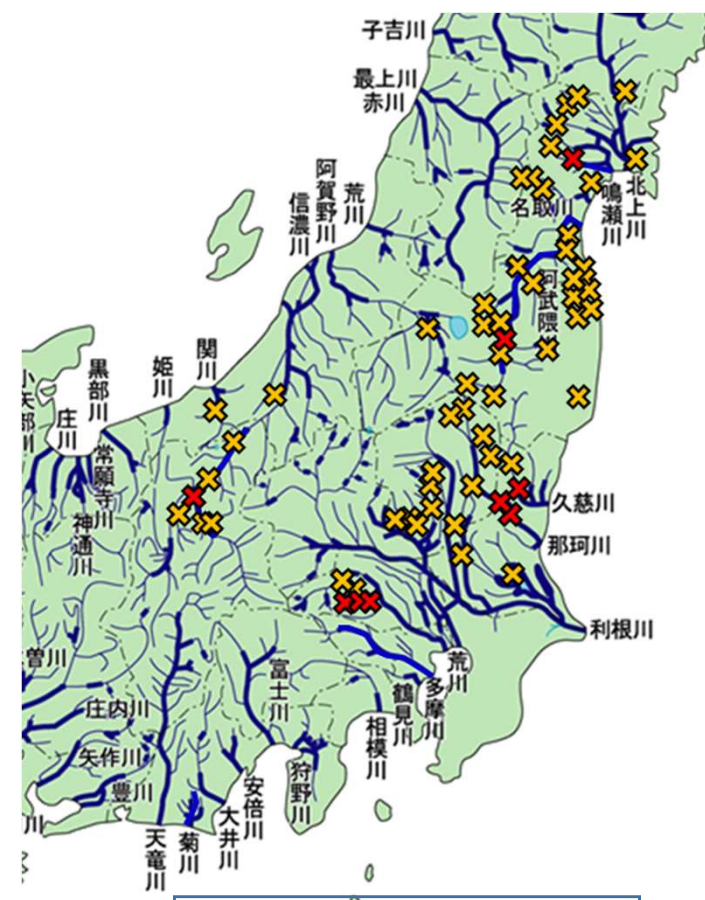
決壊箇所

○国管理河川では、6水系7河川12箇所、都道府県管理の20水系67河川128箇所において堤防が決壊

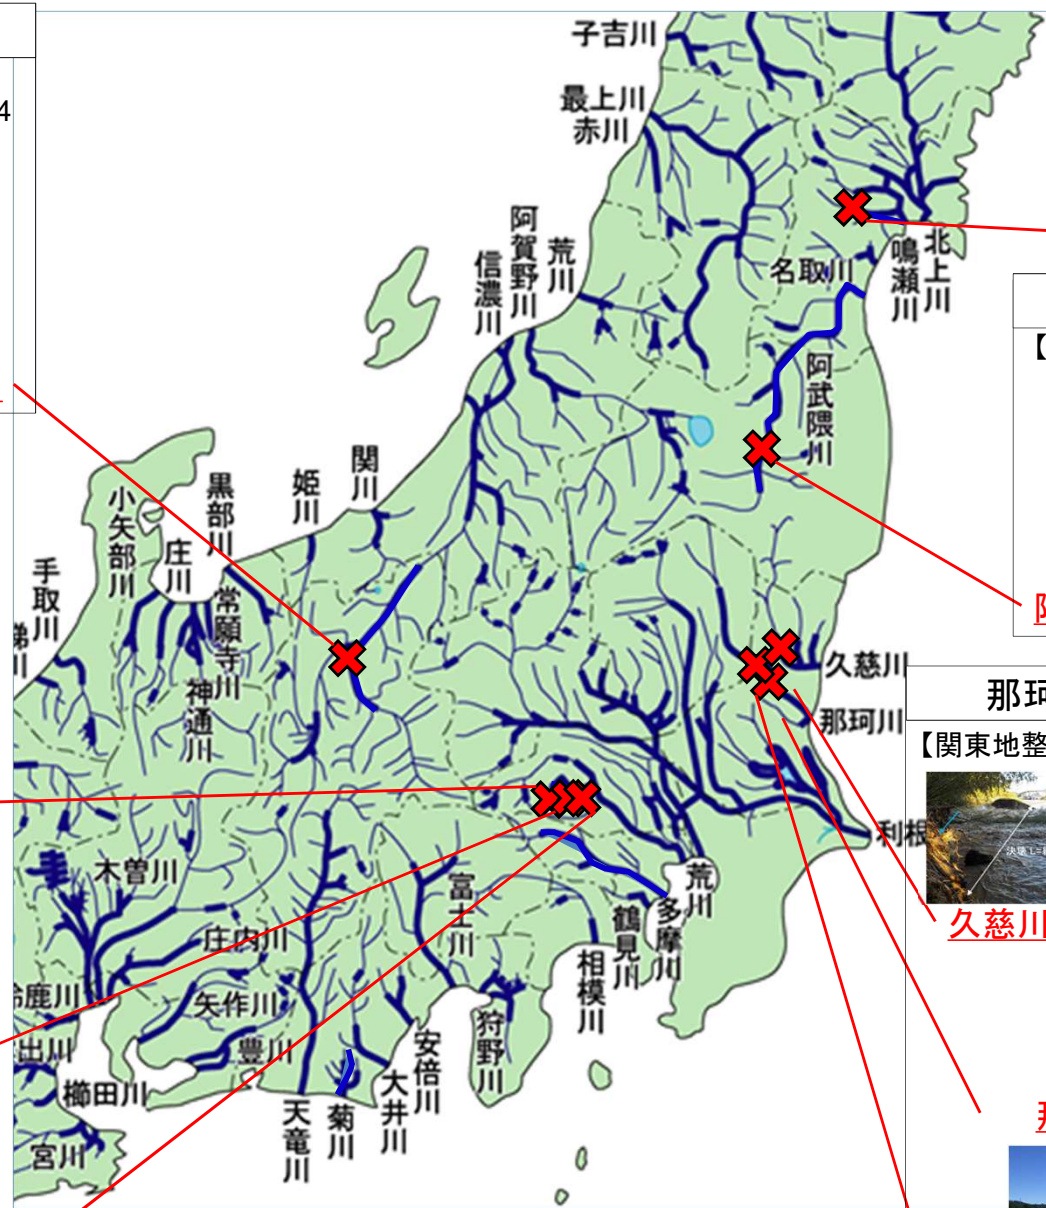
国直轄管理区間では12箇所で堤防決壊が発生

✕ : 国管理河川決壊箇所  
— : 国管理河川

- 第3回までの各堤防調査委員会により、堤防決壊12箇所の子な要因は「越水」とされている。
- ただし、内2箇所は、堤内地(住宅地)側から堤外地(河川)側への越水。

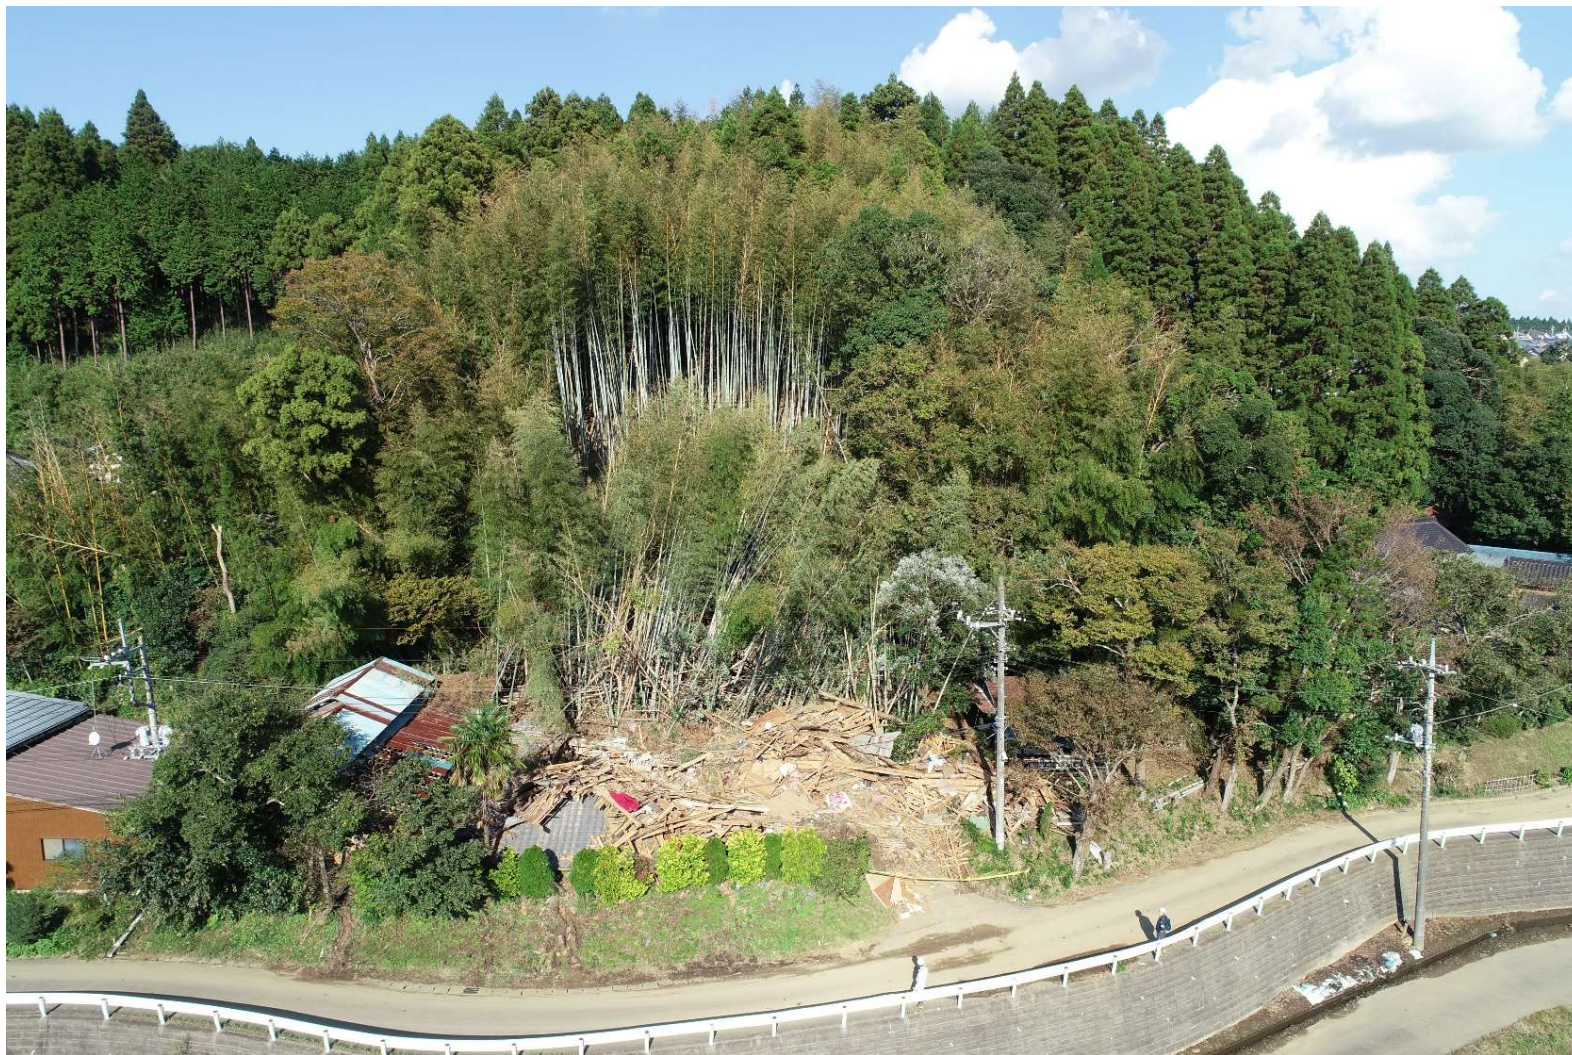
<sup>いたくらちょう</sup>  
千葉県千葉市緑区板倉町で発生した土砂災害

- 千葉県千葉市緑区板倉町<sup>いたくらちょう</sup>で発生した土砂災害は、基礎調査は完了しており公表はされていたが、指定に向けた手続き中の箇所で土砂災害が発生。

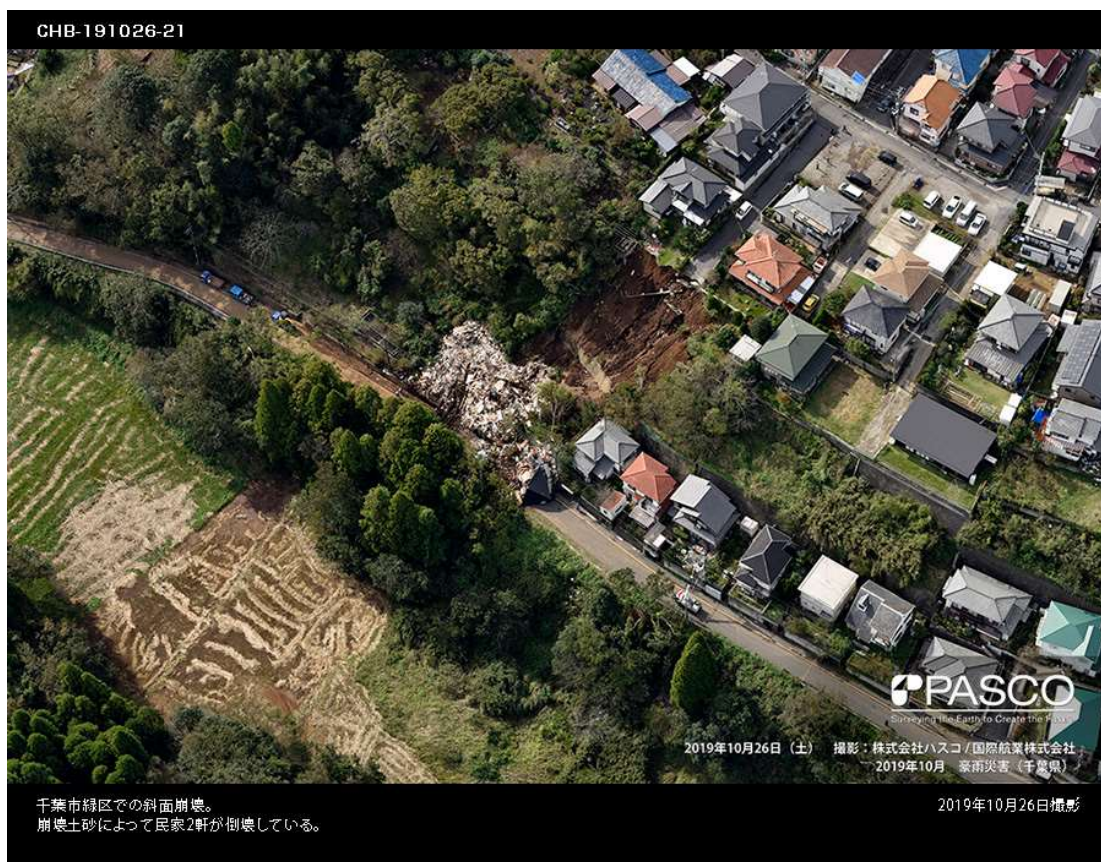
千葉県千葉市緑区誉田町で発生した土砂災害

- 千葉県千葉市誉田町では、基礎調査時の地形図判読において「土砂災害が発生するおそれがある箇所」として抽出されなかったことから、土砂災害警戒区域の指定がされていなかった箇所で土砂災害が発生。

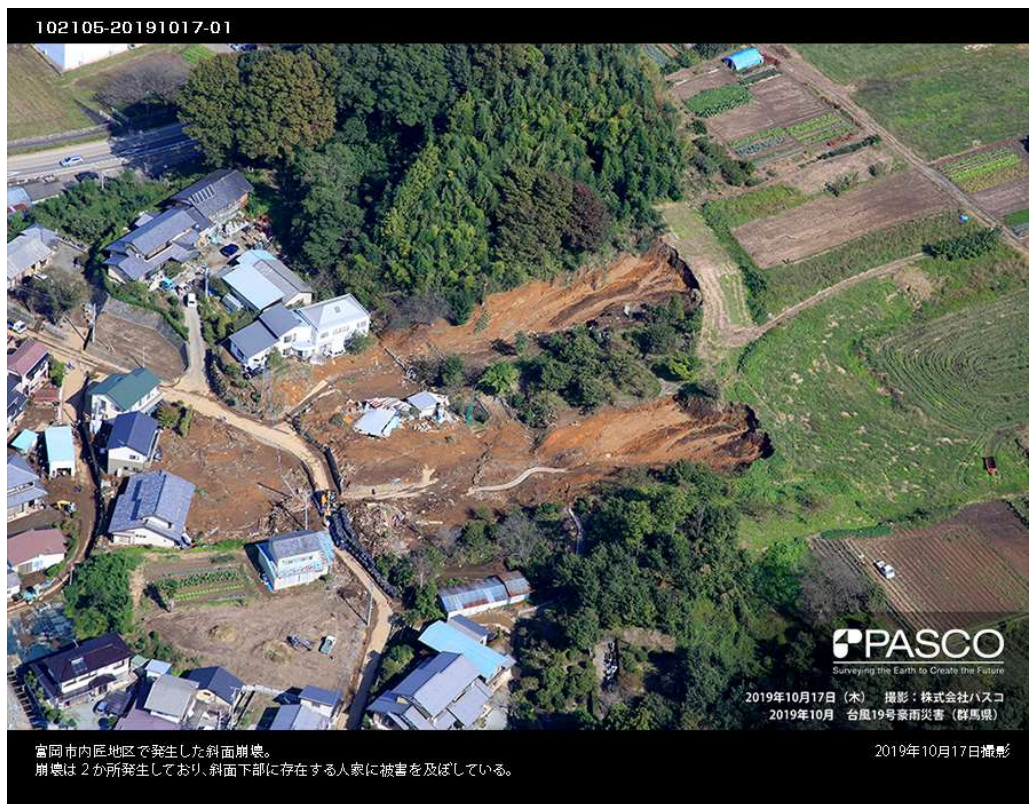
群馬県富岡市内匠で発生した土砂災害

- 群馬県富岡市内匠等では、緩斜面かつ明瞭な地すべり地形が認められないことから、土砂災害警戒区域の指定がされていなかった箇所で土砂災害が発生。

傾斜が緩く、明瞭な地すべり地形が確認できない

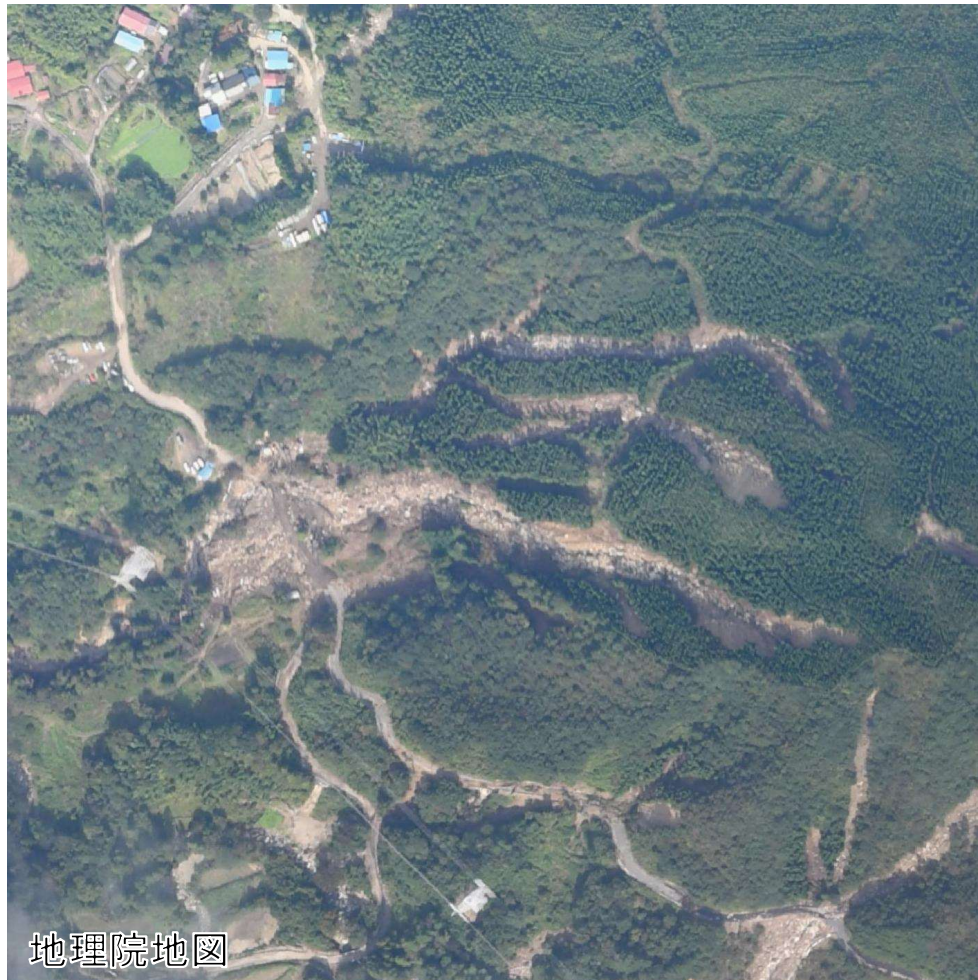
災害発生箇所の航空写真  
(縮尺: 1/5,000)

- 宮城県丸森町廻倉では、明瞭な谷地形がないことから土砂災害警戒区域の指定がされていなかった箇所で土砂災害が発生。

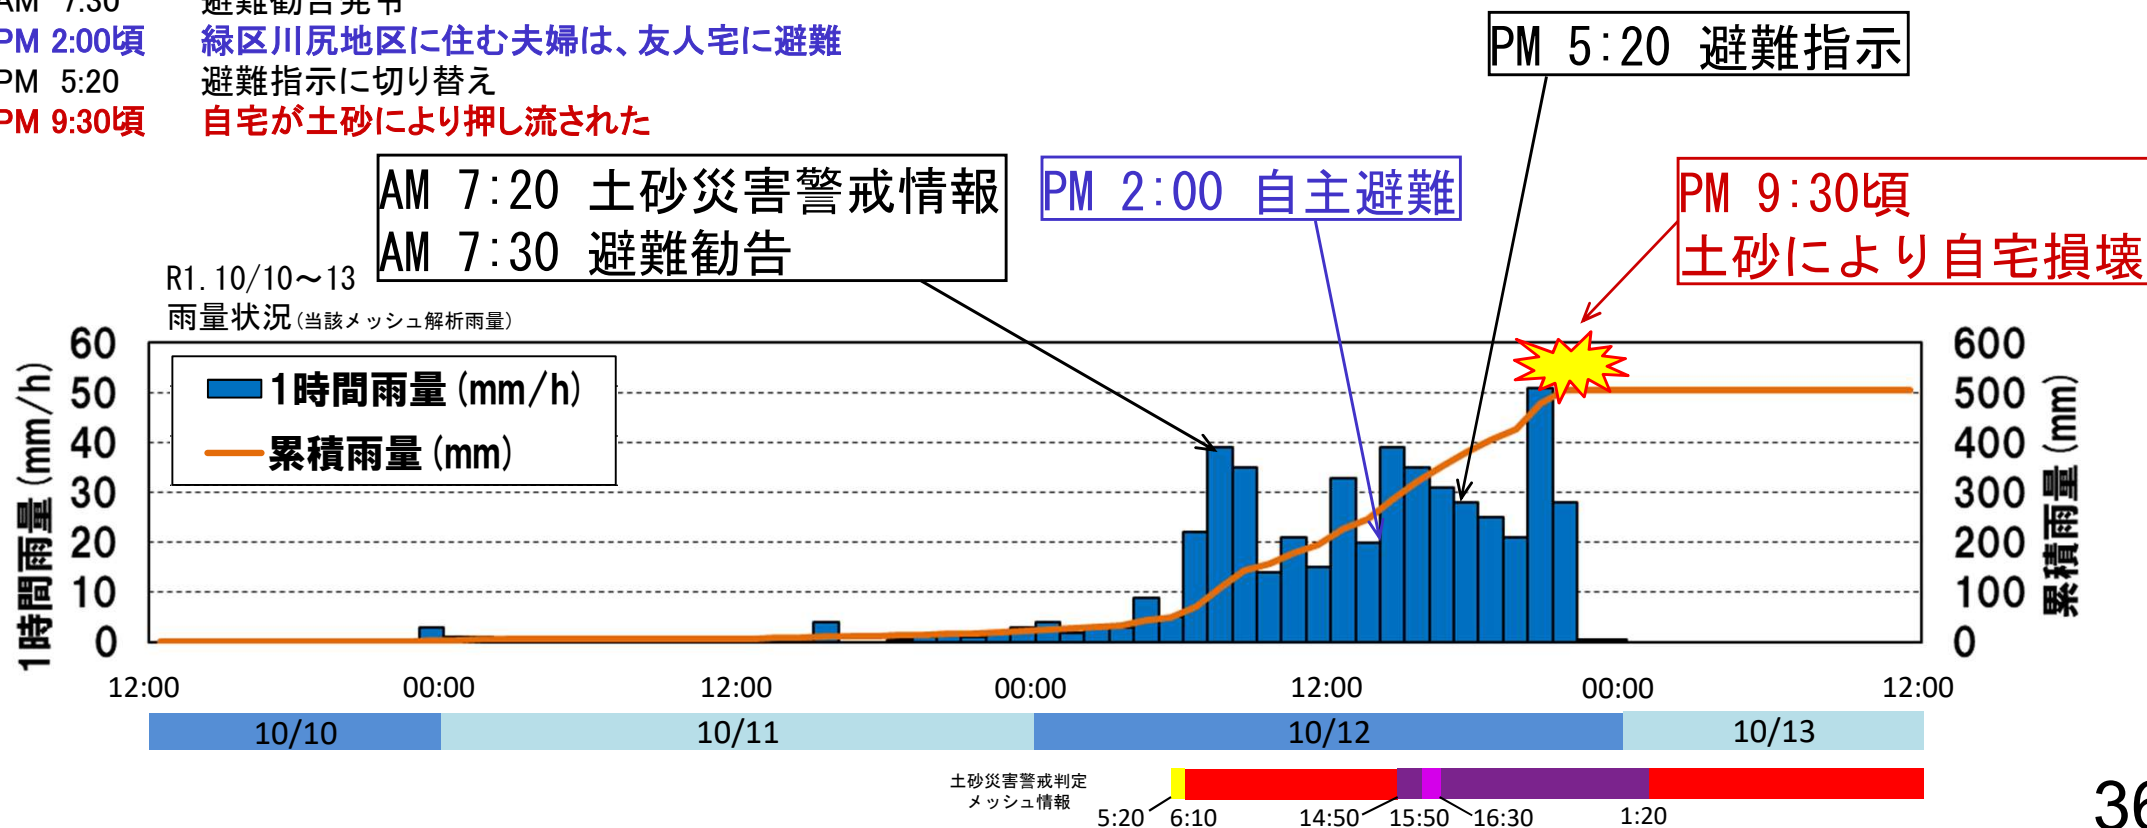
- 相模原市緑区において、10月12日7時20分に土砂災害警戒情報が発表され、緊急速報メールにより配信された。
- その後、緑区川尻を含む地域に、7時30分に避難勧告が発令された。
- 緑区川尻に住む夫婦の自宅は、土砂により押し流されたが、事前に友人宅に避難を行っており、難を逃れた。

AM 7:20 土砂災害警戒情報発表 緊急速報メールによる同情報配信  
AM 7:30 避難勧告発令  
PM 2:00頃 緑区川尻地区に住む夫婦は、友人宅に避難  
PM 5:20 避難指示に切り替え  
PM 9:30頃 自宅が土砂により押し流された
