江戸川特定構造物改築事業(江戸川水閘門)

新規採択時評価 説明資料

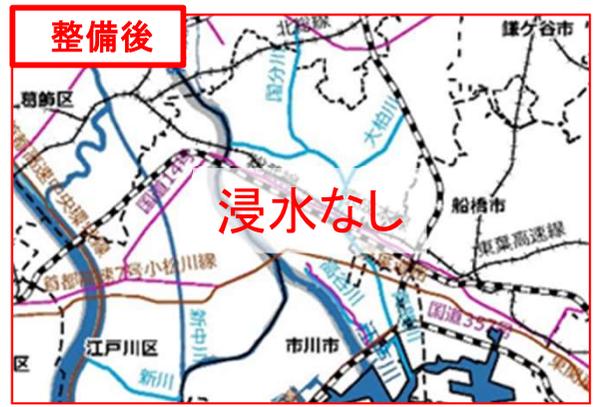
【整備効果(河川整備計画規模)】

【氾濫解析の設定条件】
 江戸川水閘門が老朽化等による故障等で開放できず洪水を旧江戸川に流下させることができなくなった場合、江戸川水閘門上流で堰上げ(水位上昇)が発生。
 せき上げ(水位上昇)区間のうち、被害が最大となる地点からの氾濫被害額を算定。
 整備後は適切に分派するため氾濫が発生しないと見込み、差額を便益として整理した。

×: 破堤点

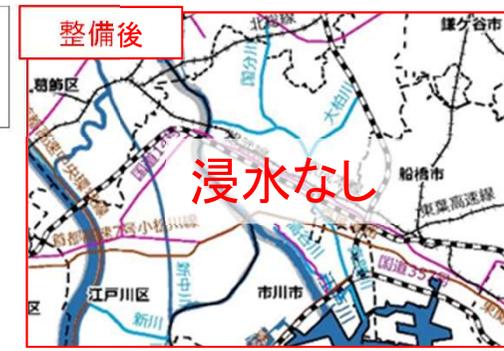
<電力の停止による影響人口(河川整備計画規模)>

項目	被害(整備前)	被害(整備後)
電力停止の影響を受ける面積	約1,310ha	0ha
電力停止による影響人口	約181千人	0人
