## 台風10号による被害について

## 平成28年8月30日(台風10号)の概要

# 東北地方の県管理河川の被害状況

# 小本川の被害概要

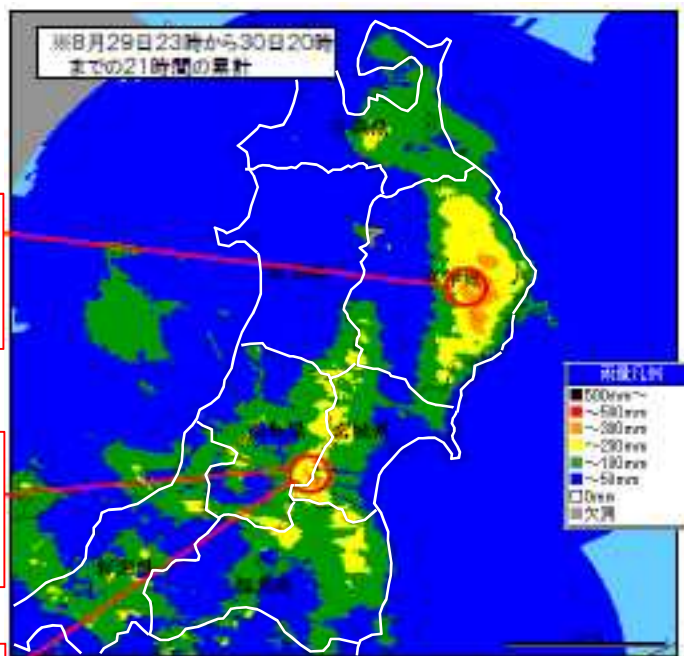
累加雨量

累加300mmを超過した  
観測所

・峠ノ神山:岩手県設置  
(宮古市和井内7地割1)  
379.0mm

・鍋倉:山形県設置  
(山形市大字上宝沢外)  
379.0mm

・蔵王太平:山形県設置  
(山形市蔵王温泉)  
357.0mm

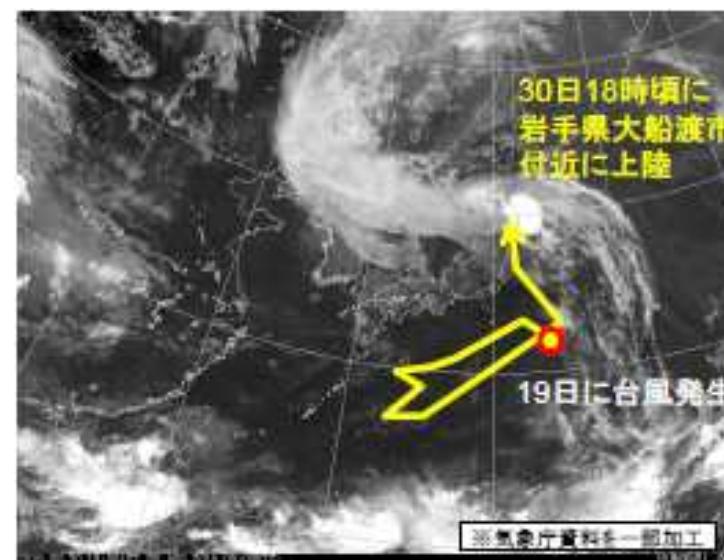
台風経路図(8月30日21時頃)

- 台風第10号は、温帯低気圧の性質を帯びつつ、関東の東海上を北上し、次第に加速しながら北北西に進路を変えて、強い勢力を保ったまま暴風域を伴い東北地方に接近
- 東北地方の東部から上陸した初めての台風となり、甚大な被害が発生した記録的な大雨となった

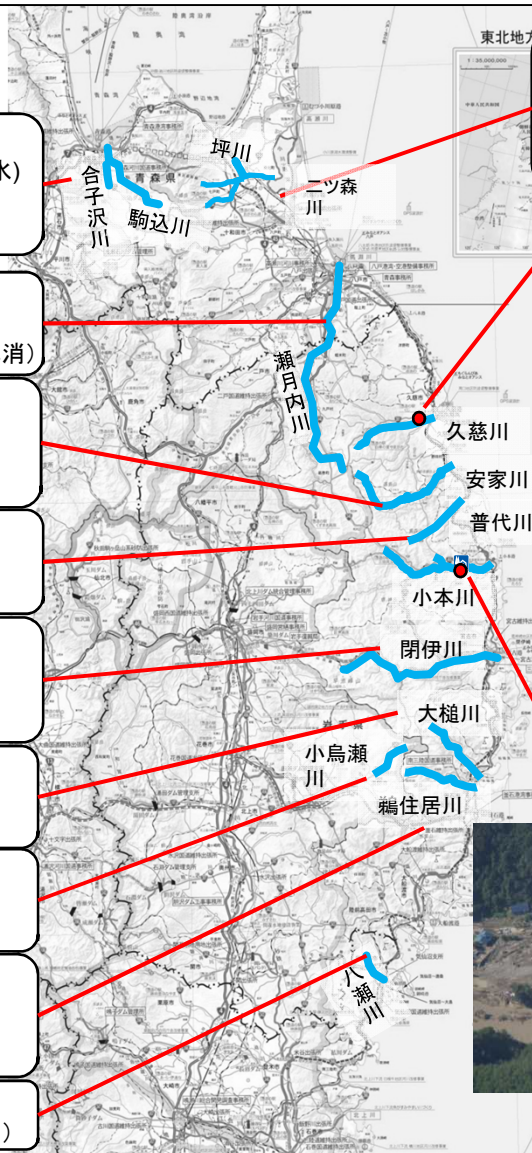
## 主な被災箇所位置図

- 台風10号による大雨の影響により、県管理河川の14水系17河川において、氾濫危険水位を超過。
- この大雨により、高瀬川水系ニツ森川及び小本川水系小本川で堤防が決壊する等、12水系19河川において浸水被害が発生。

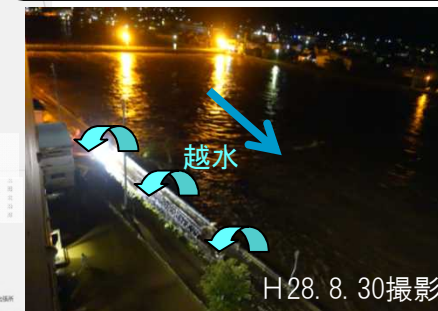
久慈川、川又川、長内川(久慈市)  
・越水等により、床上浸水300戸、床下浸水800戸の被害あり  
・排水ポンプ車(国)2台出動(8/31排水完了・撤収、8/31 浸水解消)

久慈川(右岸)越水状況

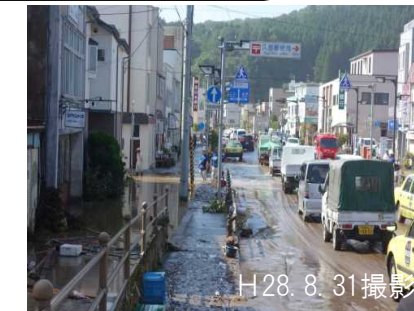
久慈市内 被害状況

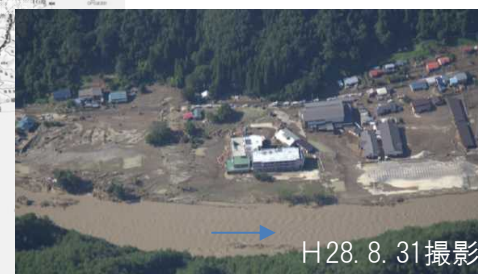
小本川、清水川(岩泉町)  
・溢水・越水・決壊により浸水242ha、床上浸水118戸、  
床下浸水39戸の被害あり

小本川 被害状況①

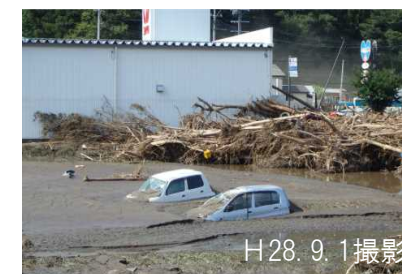
小本川 被害状況②

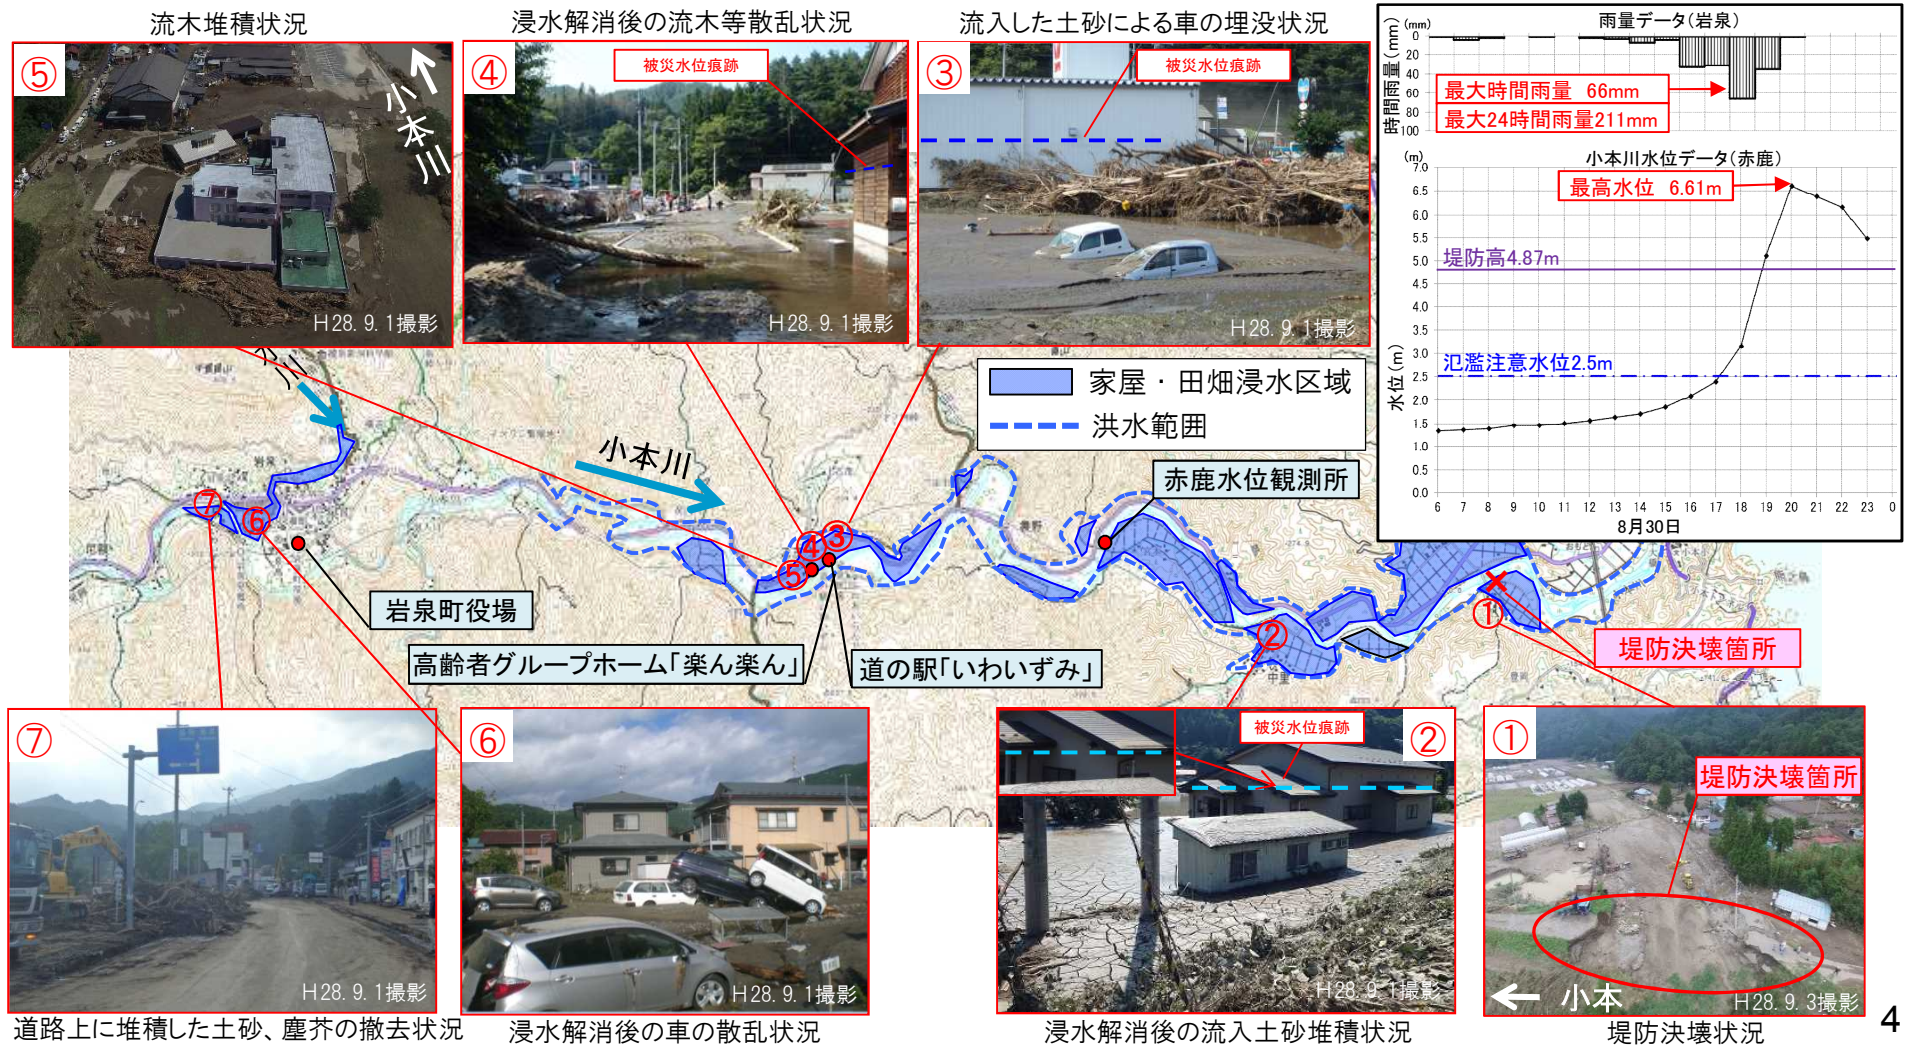
- いわいずみちょう おもとがわ しずがわ
- 岩手県岩泉町の小本川と支川清水川において、溢水、越水、決壊により広範囲で浸水が発生。
  - これまでに、浸水面積242ha、床上浸水118戸、床下浸水39戸の甚大な浸水被害が生じるとともに、小本川沿川の高齢者福祉施設では、9名の死亡が確認された。
  - 小本川は水位周知河川に指定されておらず、浸水想定区域も公表されていなかった。
