検討すべき課題

(1) 海岸保全に関する課題

①海岸堤防の倒壊状況とその原因

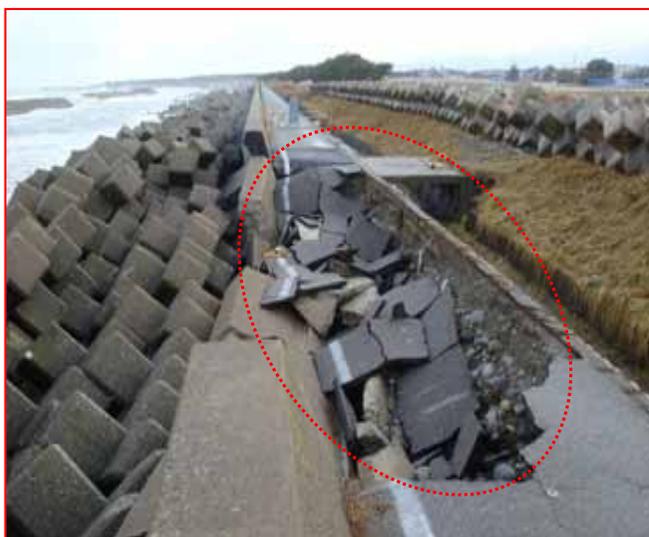
入善町神子沢地先

○ 神子沢地先堤防倒壊箇所

- ・海岸堤防に空洞化が大量に発生した
- ・海岸堤防が倒壊している箇所が見られた

- ・繰り返しの波が発生し、波のエネルギーが強大であった
- ・海岸侵食が進行し、砂浜が欠けた状況下で今回のような波がきて、吸い出しが異常に発生したと考えられる

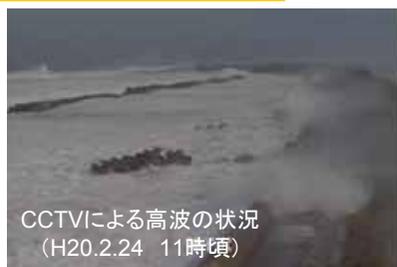
波浪の来襲状況

第3工区では、海底谷の影響により波が収斂し、有義波で最大波高10.0mの波浪が来襲

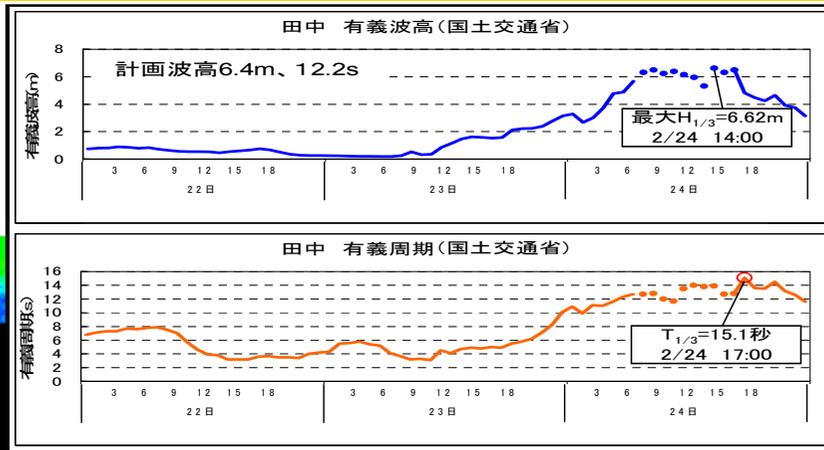
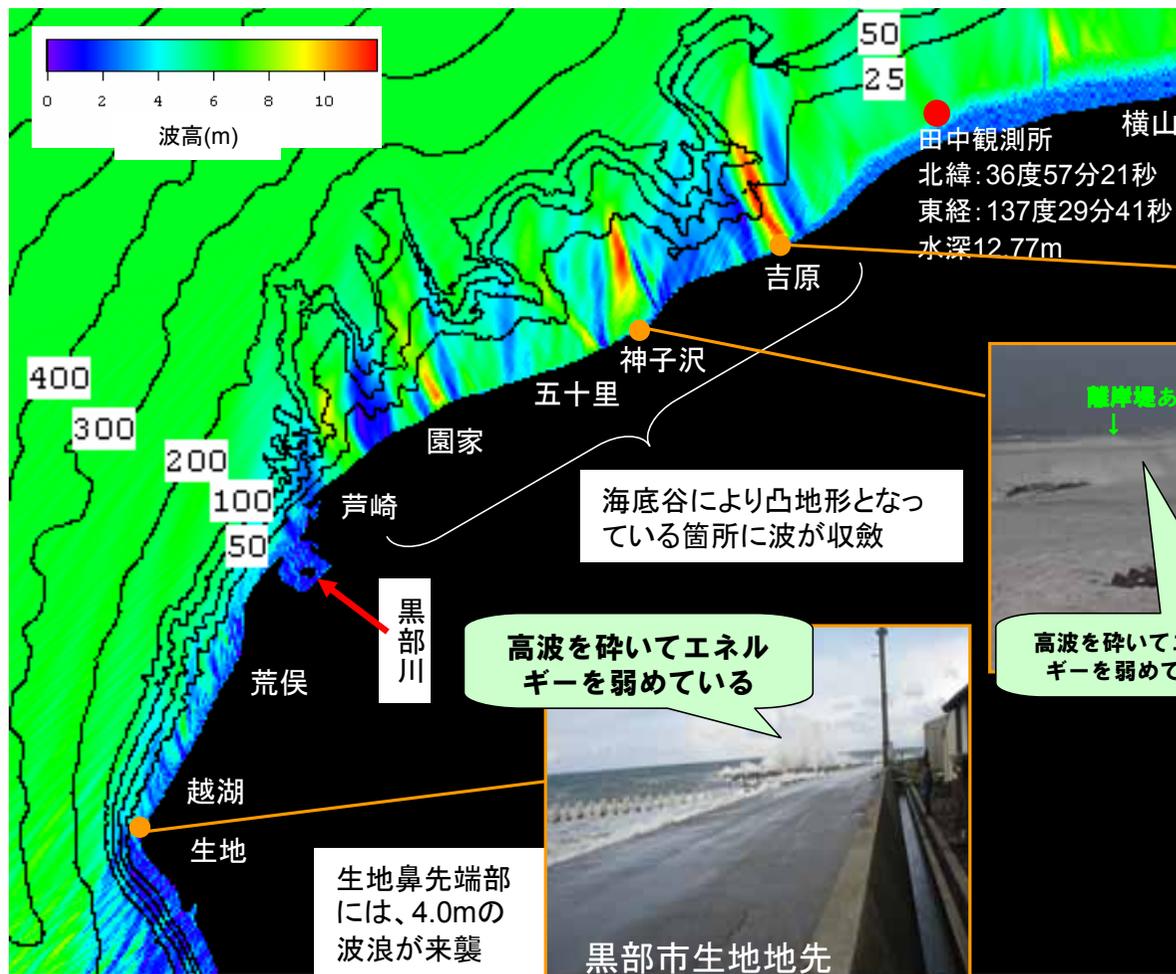
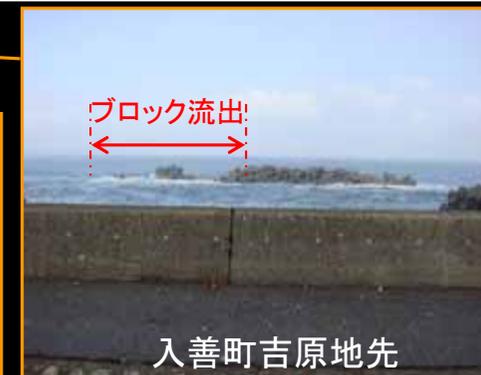
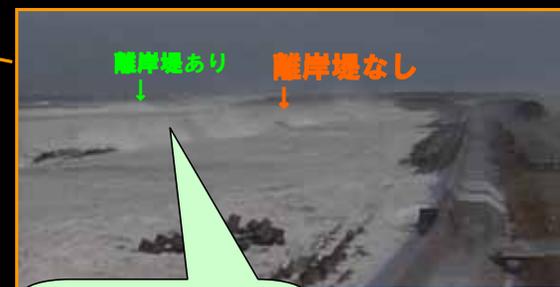
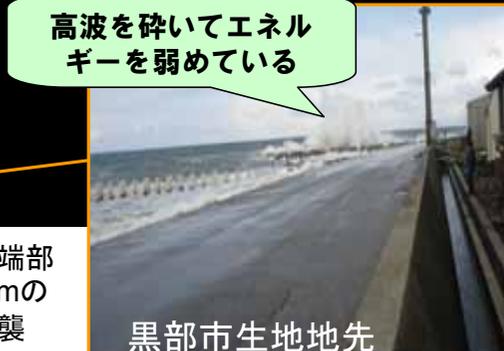
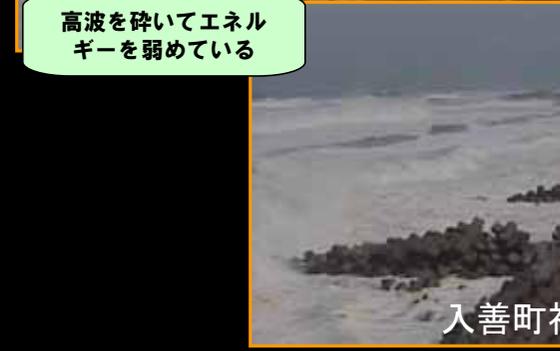
計算条件(放物型方程式)

H20.2.24 14時 田中観測所の最大有義波発生時

換算沖波波高: 6.27m(最大有義波高6.62m/1.05(浅水係数))

沖波周期: 13.9秒(最大有義波の周期)

波向: N (京都大学防災研究所 波浪推算結果より想定)

潮位: T.P.+0.12m(生地検潮所潮位)

- ・離岸堤のブロック流出や、異形ブロックの散乱が一部で生じた
- ・有脚式突堤や離岸堤の背後では被害が軽減された

- ・繰り返しの波が発生し、波のエネルギーが強大であった
- ・有脚式突堤や離岸堤などの沖合施設が効果を発揮した

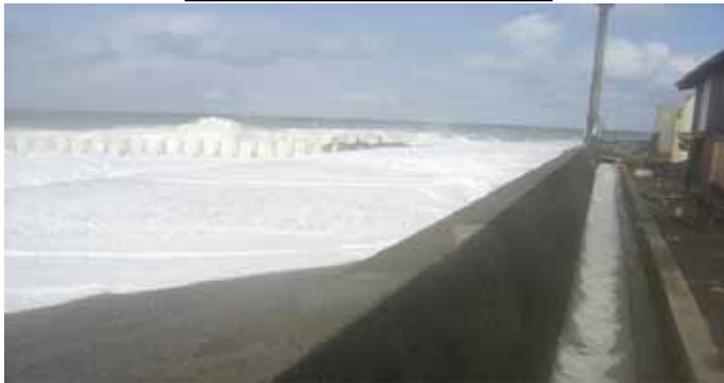
黒部市生地地先

生地地先は排水路はあるが規模が小さいことに加え、排水路周辺の地盤高が低いことから排水の効果が低かった。

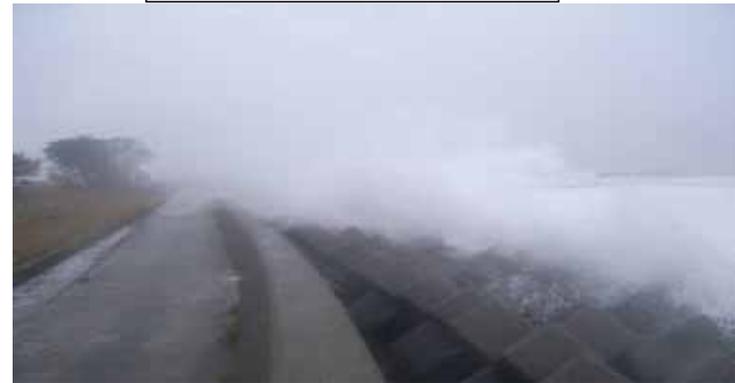
入善町古黒部地先

2, 3工区(入善町)の排水路は直立堤と副堤の間の水が集められる構造になっており、排水路も大きく排水効果が高い。

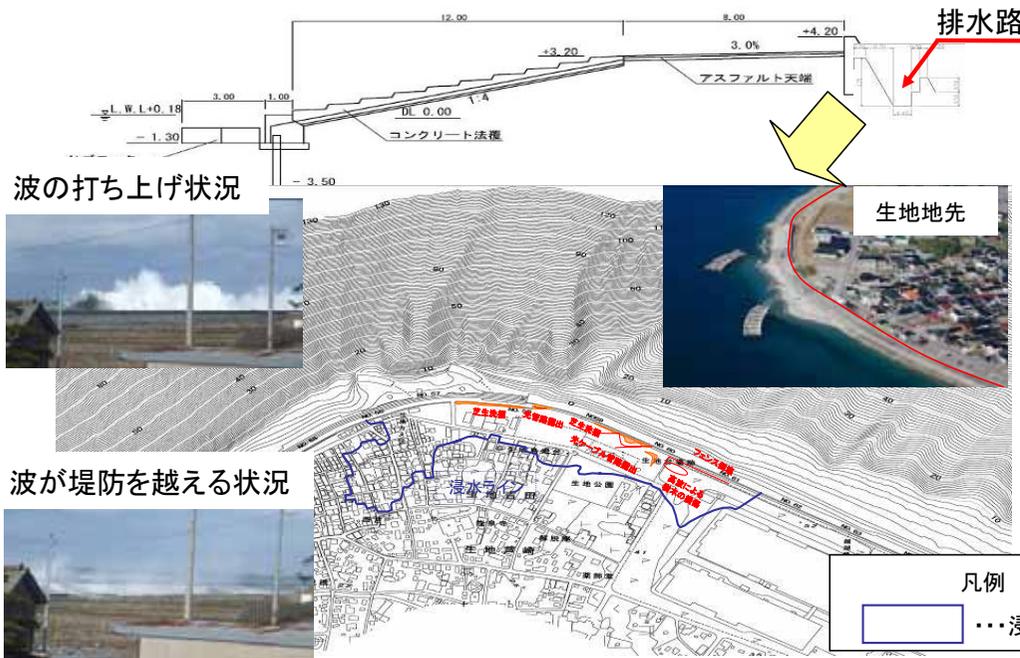
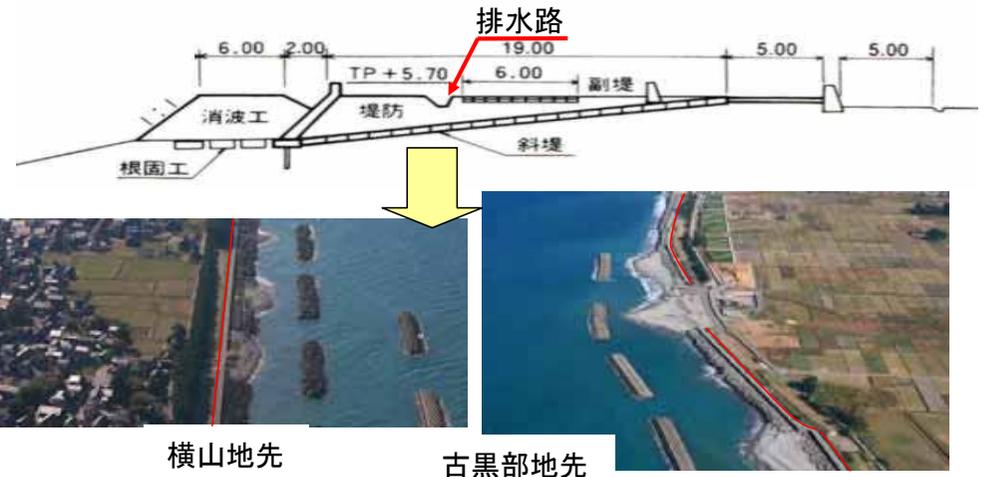
越波により堤内地側に浸水が生じ、市民生活に支障が生じた

大型水路、副堤がある箇所では、越波は排水できたが、小型水路しかないところでは浸水被害が生じた

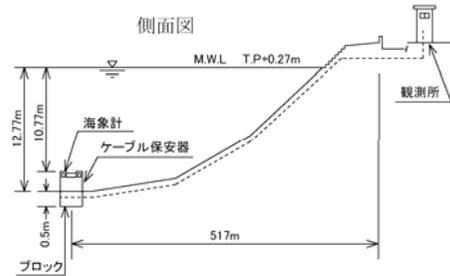
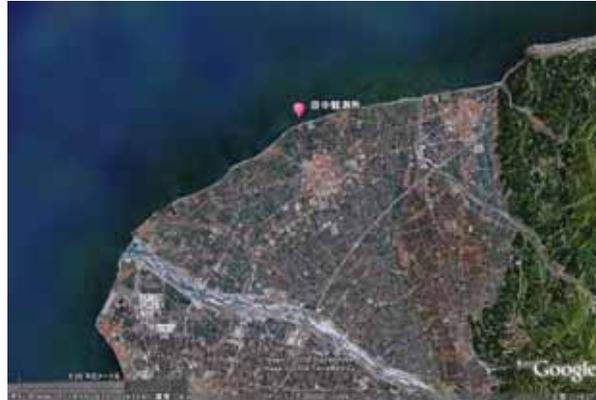
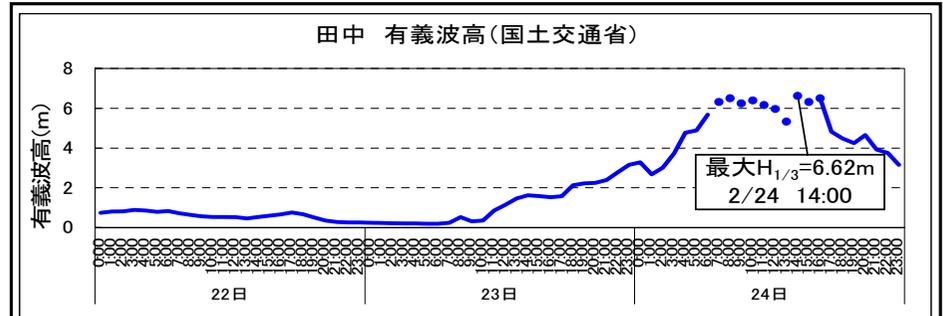
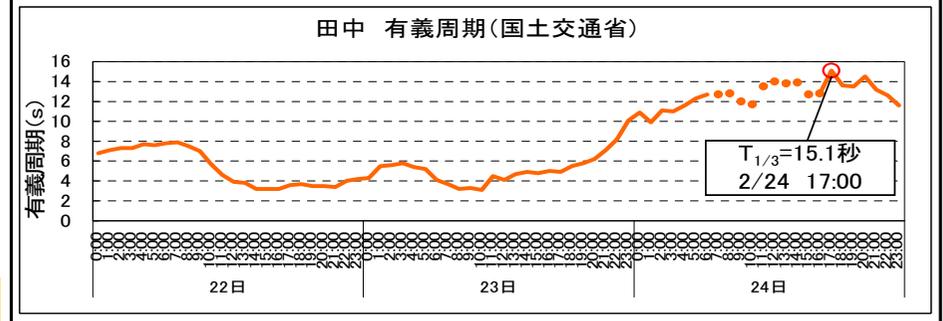
観測位置

- 設置位置: 田中地先沖合約500m
- 設置水深: T.P.-12.5m

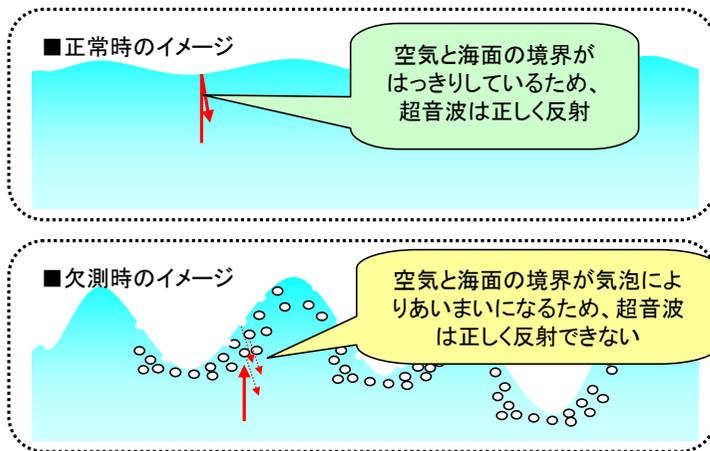
■気泡の例

- ① 空気と海面の境界が不明確な場合に欠測
- ② 具体的には、気泡などが生じている場合
- ③ 気泡は碎波や風による波頭の粉碎により発生

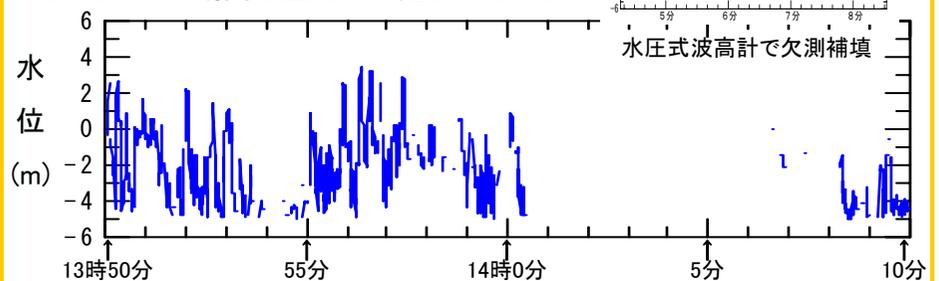
■観測データの欠測例(2/24 13:50~14:10)

- 下図は0.5s毎の水位変動
- ブランクの期間は正常に測定されていない

- ・被災が極めて大きい箇所があったのではないかと
- ・波高が最大値周辺で欠測となっていた(今回は水圧式波高計で欠測補填した)

- ・外力がこれまでよりも大きい
- ・泡やしぶき等が発生し、観測できなかったのではないかと

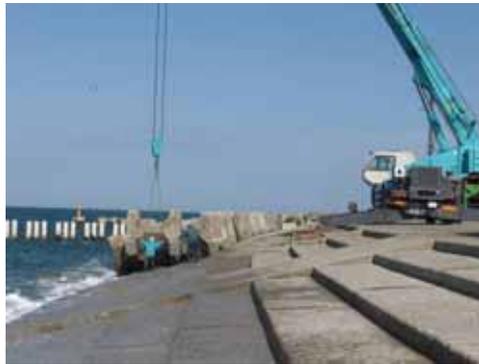
異形ブロック設置状況(黒部市生地)

- ・入善町芦崎地先に使用した異形ブロック143個は海岸の発生ブロック及び常願寺川水防拠点より貸与
- ・入善町神子沢地先に使用した袋詰根固199袋は神通川水防拠点より調達。
- ・生地地先の応急復旧に使用した異形ブロック660個は黒部川水防資材から調達。

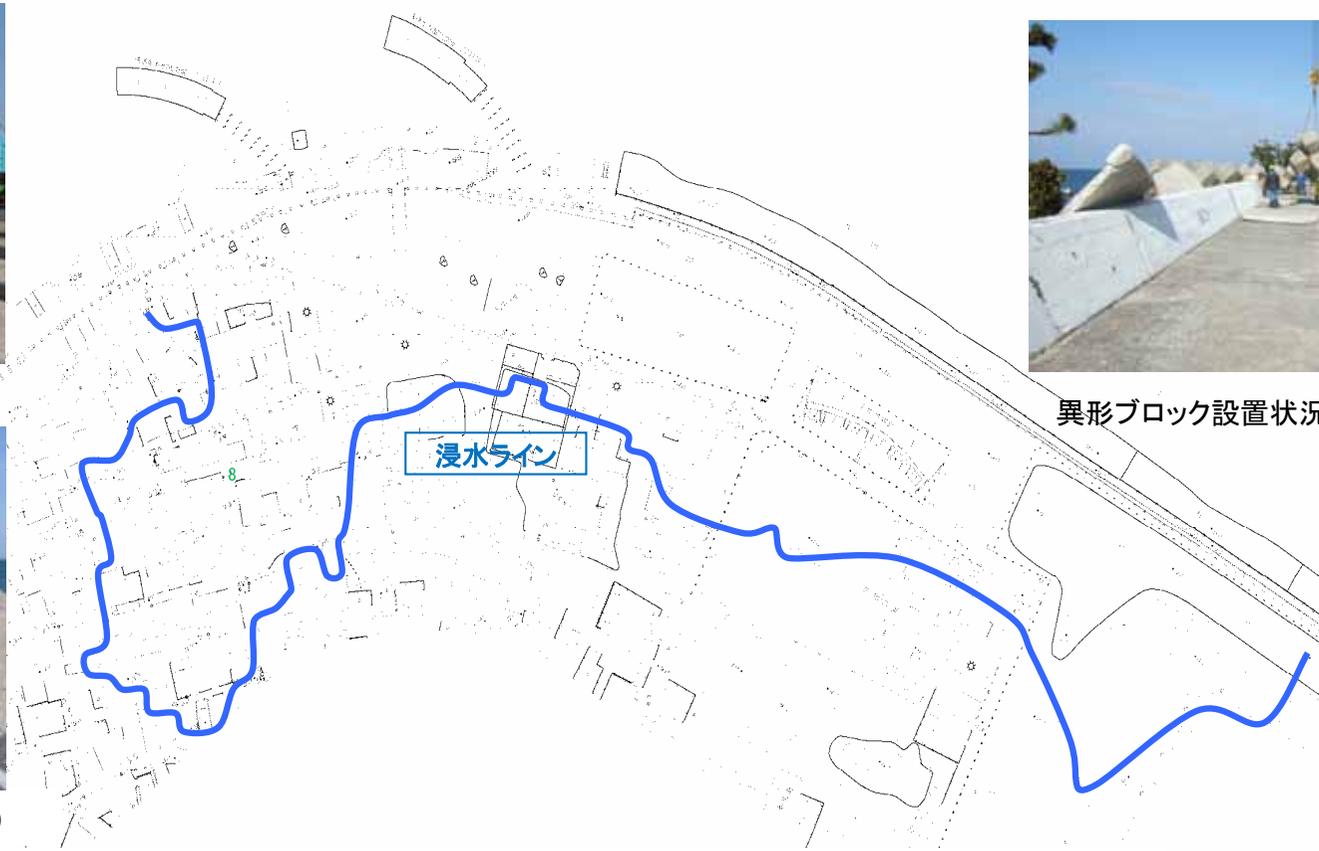
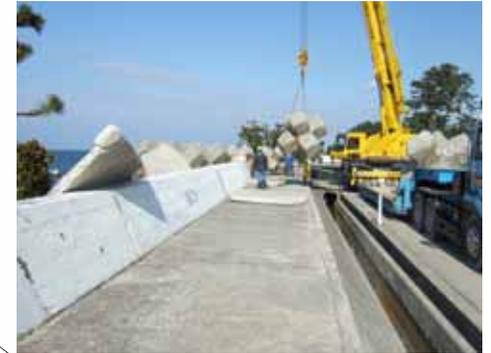
異形ブロック設置状況(入善町芦崎)

ブロック・袋詰め根固めは河川に使われていた物を使用せざるを得なかった
