## 2.2 治水と利水の歴史

## 2.3 深川川水系の現状と課題

## 2.4 現行の治水・利水計画

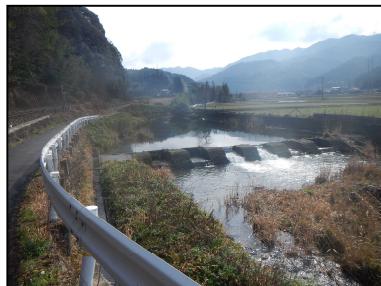
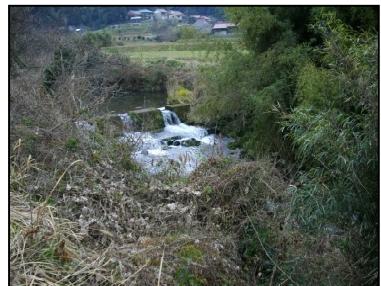
深川川の上流域は、急峻な源流部の渓谷を抜けると、真木から渋木地区にかけて山間の谷底平野を小さな蛇行を繰り返しながら流れ、沿川には耕作地が広がり山裾には民家が点在している。川幅は 10~20m 程度であり、河床は礫等で覆われている。

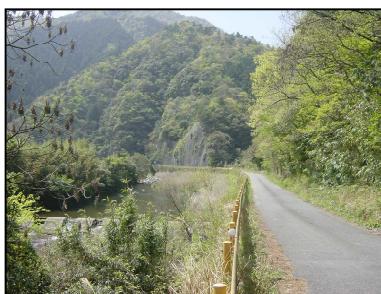
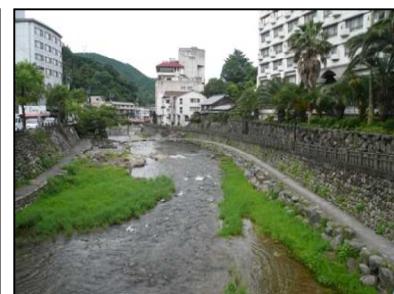
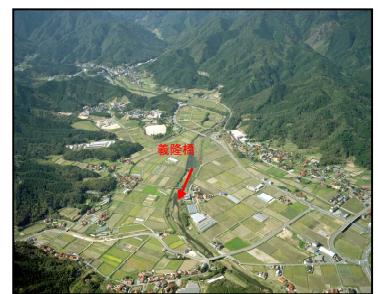
中流域の渋木から湯本地区の区間は山腹が迫り、河川はその間を縫うように大きく蛇行しながら流れ、タブノキ等の森林植生が見られる山付部や竹林等の河畔林が多く見られる。川幅は 20~30m 程度を有し、河床は礫、巨礫で覆われている。

湯本地区は両岸にホテルや旅館等が建ち並ぶ温泉街となっており、河川には景観に配慮した石積護岸や遊歩道等が整備されている。川幅は 20~40m 程度で河床は巨礫や岩盤が露頭している。湯本地区を抜けてから大河内川合流点までの区間は、山間から扇状地状に開けた平野を緩やかに蛇行しており、沿川の平野部は主に耕作地として利用されている。

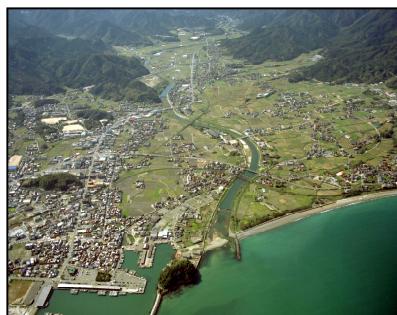
下流域の大河内川合流点から河口までの区間は、長門市市街地の西側を緩やかに蛇行しながら深川湾に注ぎ、深川川で唯一高水敷を有している。河川敷には「観月河川公園」が、堤防沿いには桜並木が整備されており、市街地にも近いことから多くの市民が散策、スポーツ、花見等に利用しており、都市部の貴重なオープンスペースとなっている。川幅は 60~90m 程度で河床は砂礫等で覆われている。

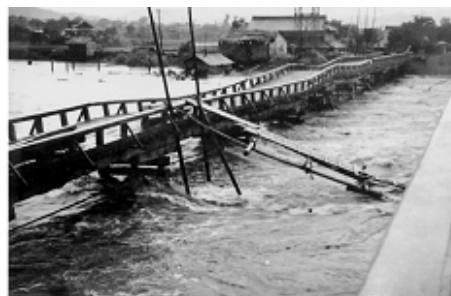
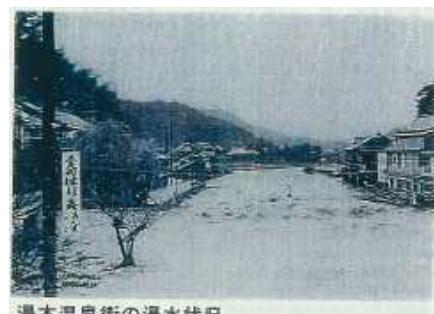
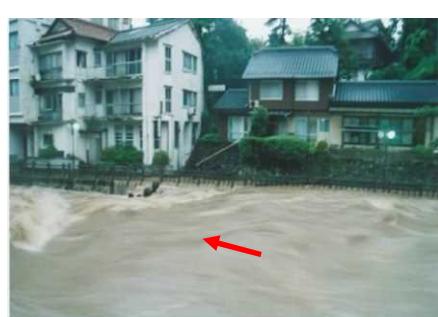
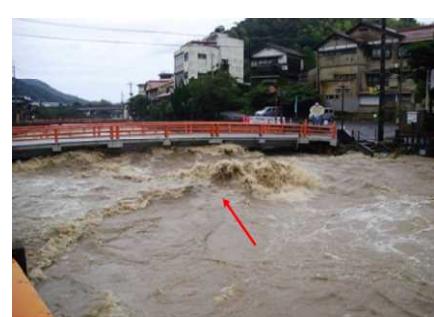
図2.2.1 過去の出水状況

深川川水系は、古くよりたびたび洪水被害を受けており、ルース台風（昭和26年10月）を始め、特に洞爺丸台風（昭和29年9月）では、全壊・流出家屋12戸、半壊家屋18戸、床下浸水845戸、床上浸水102戸におよぶ甚大な被害を被った。

近年においては、平成11年に家屋浸水被害が発生している。また、平成21年には家屋浸水はないものの湯本地区では、護岸の天端付近まで水位が上昇し、一部道路が冠水した。

緑橋流出状況

湯本温泉街の浸水状況
