# 治水と水防の構図

## ～利根川を例にして～

関東学院大学 工学部

# 中条堤の機構と地域概要(1)

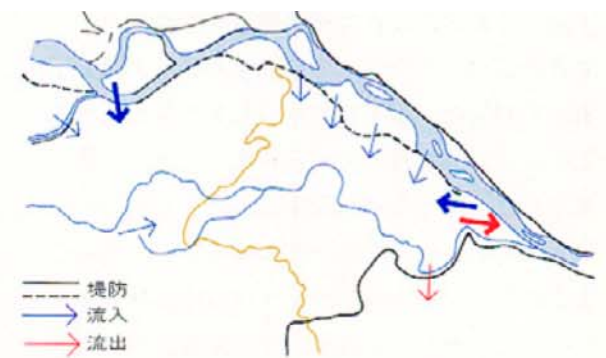
中条堤遊水機構概念図

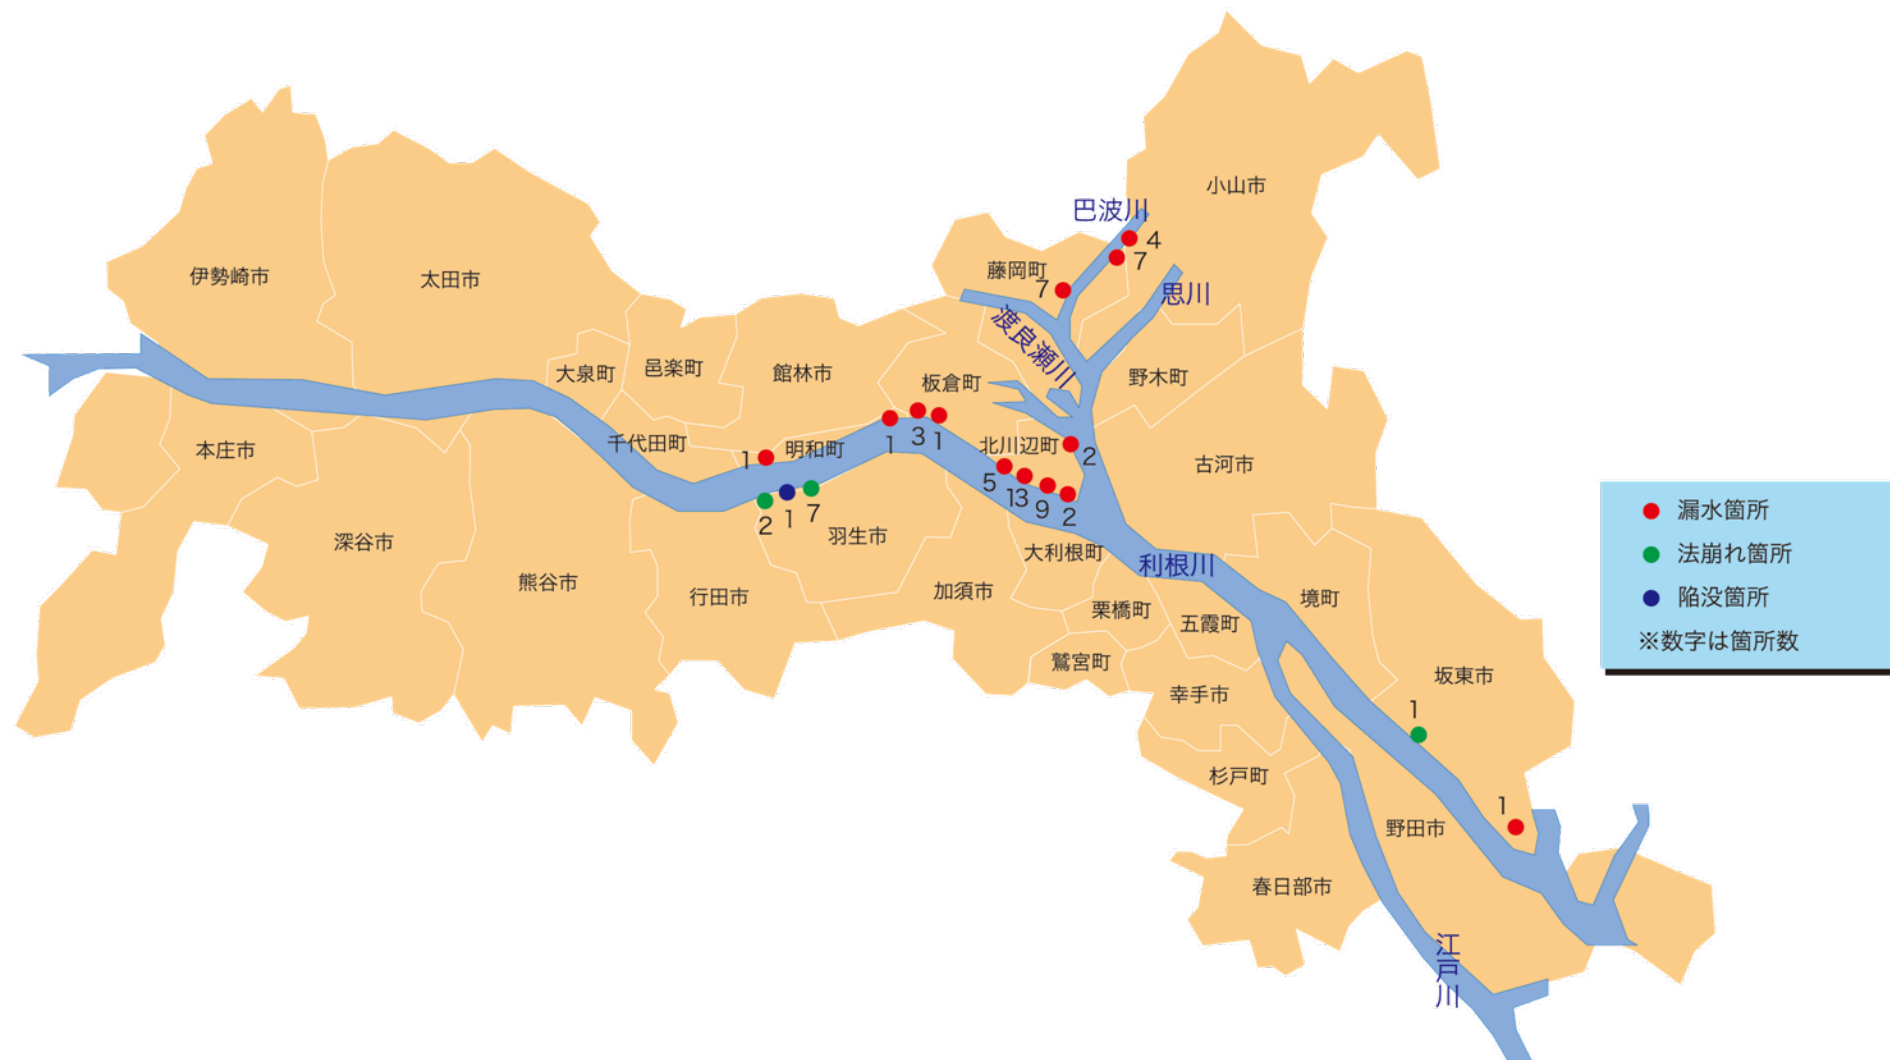
平成10年9月出水 被災箇所

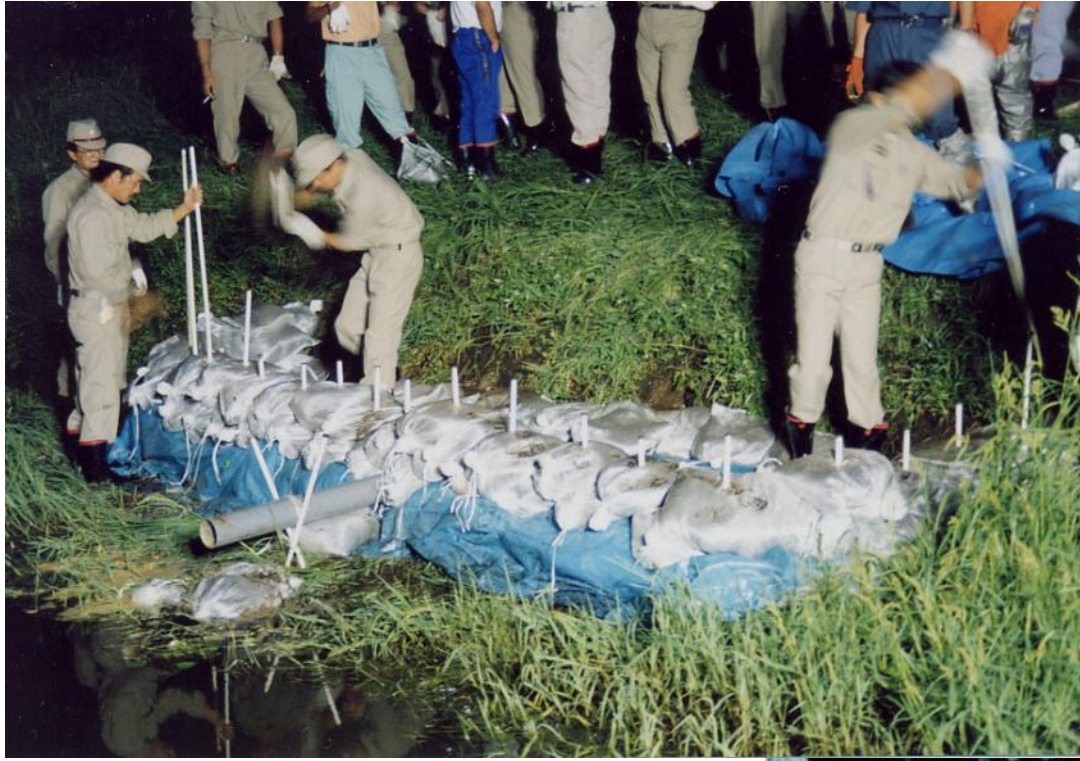
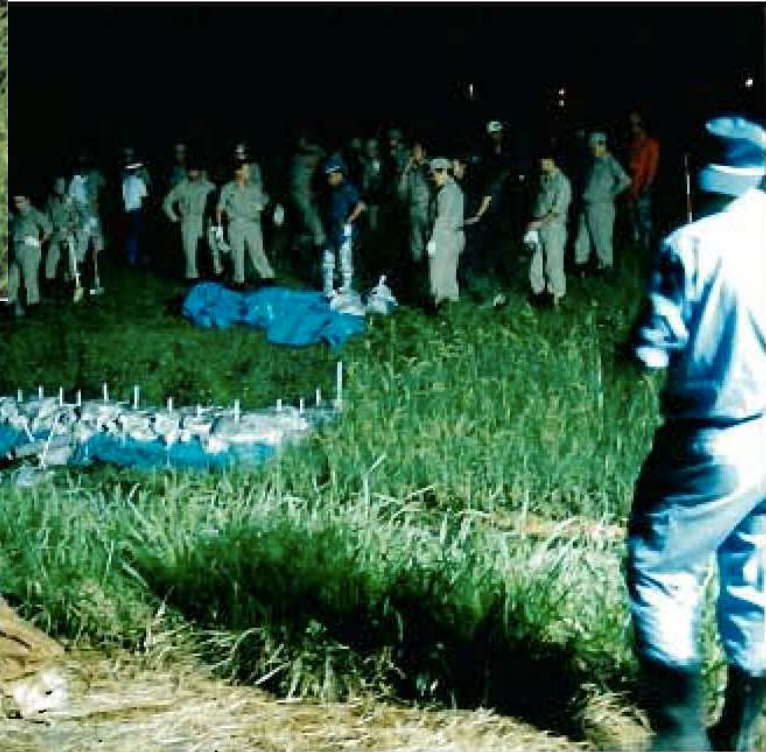
# 平成10年9月埼玉県北川辺町 漏水

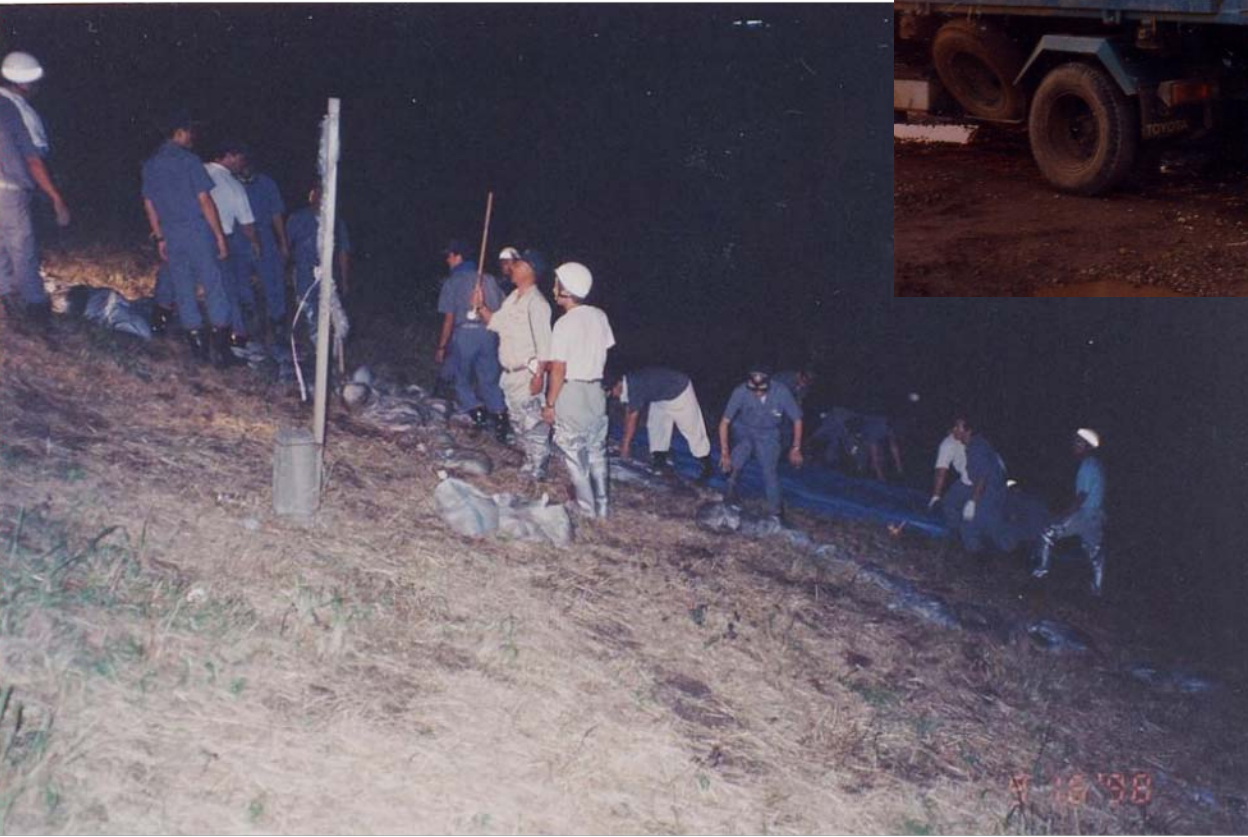
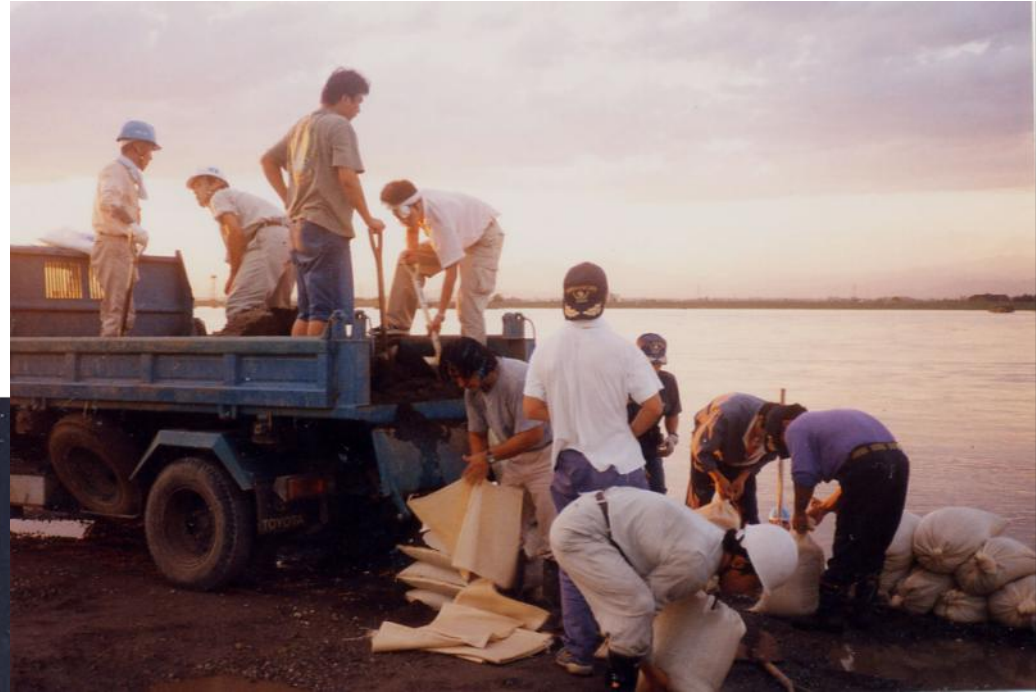
# 平成10年9月埼玉県羽生市 法崩れ

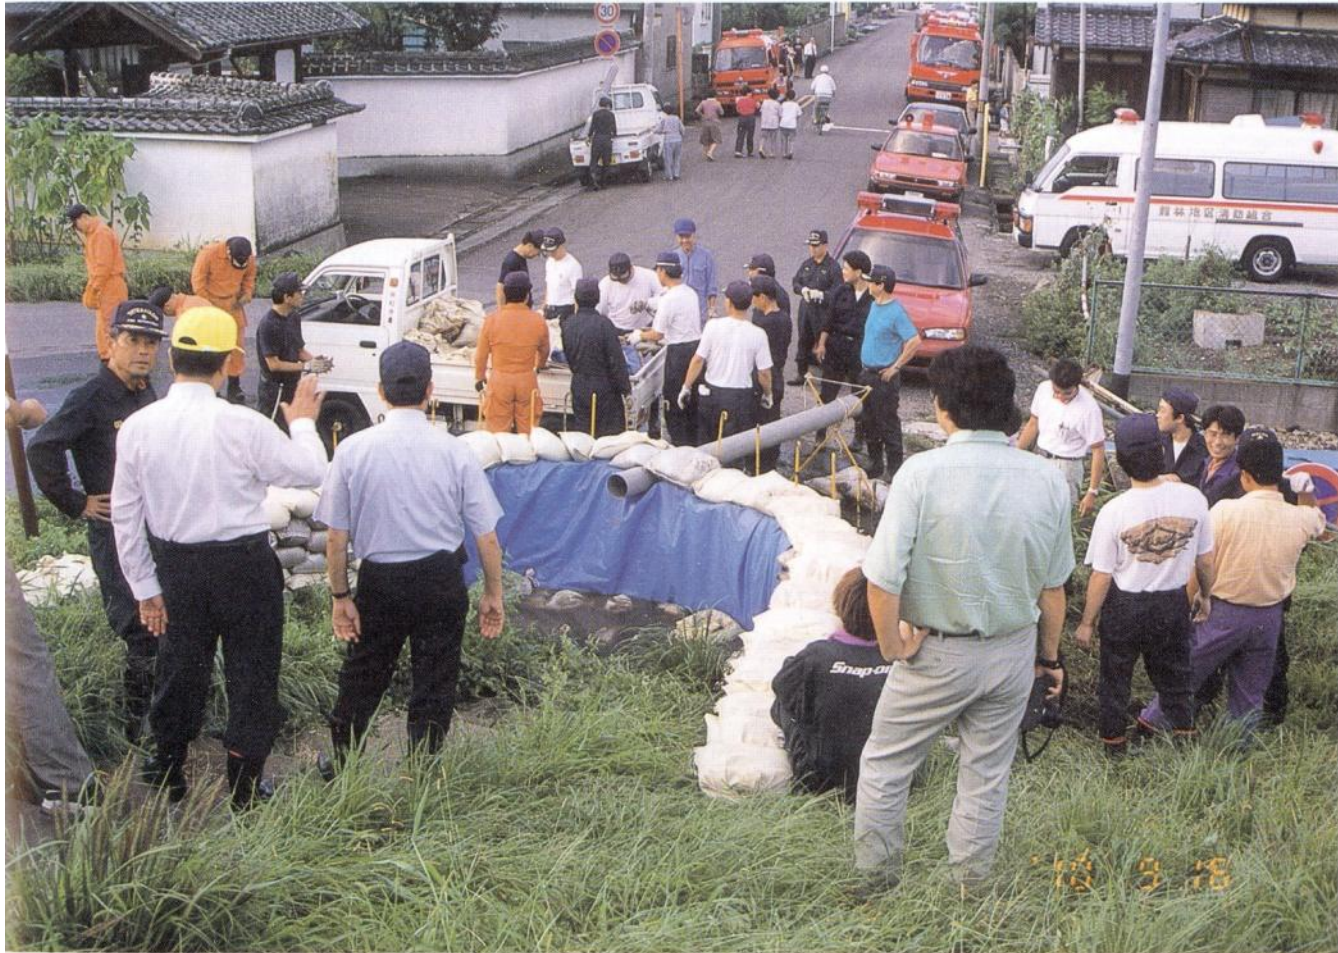
# 平成10年9月群馬県邑楽郡明和町 漏水

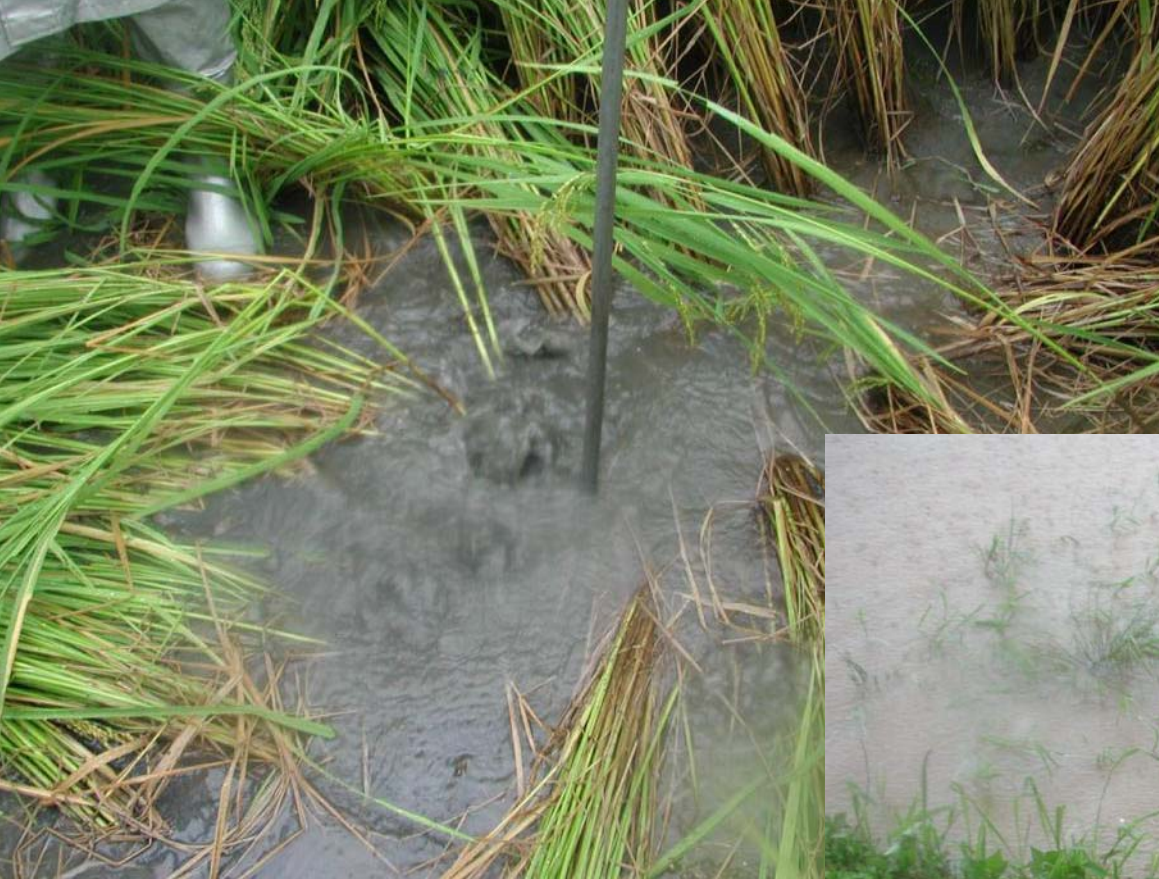
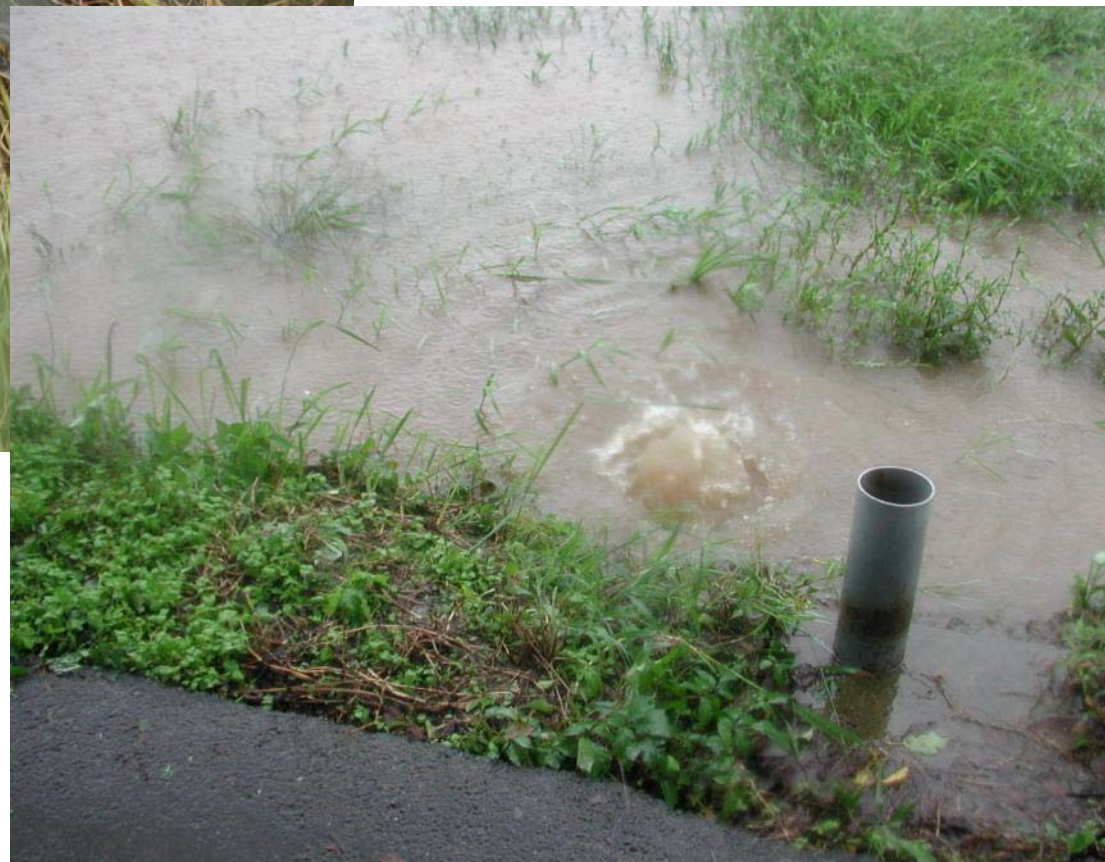
埼玉県加須市大越 漏水現場状況

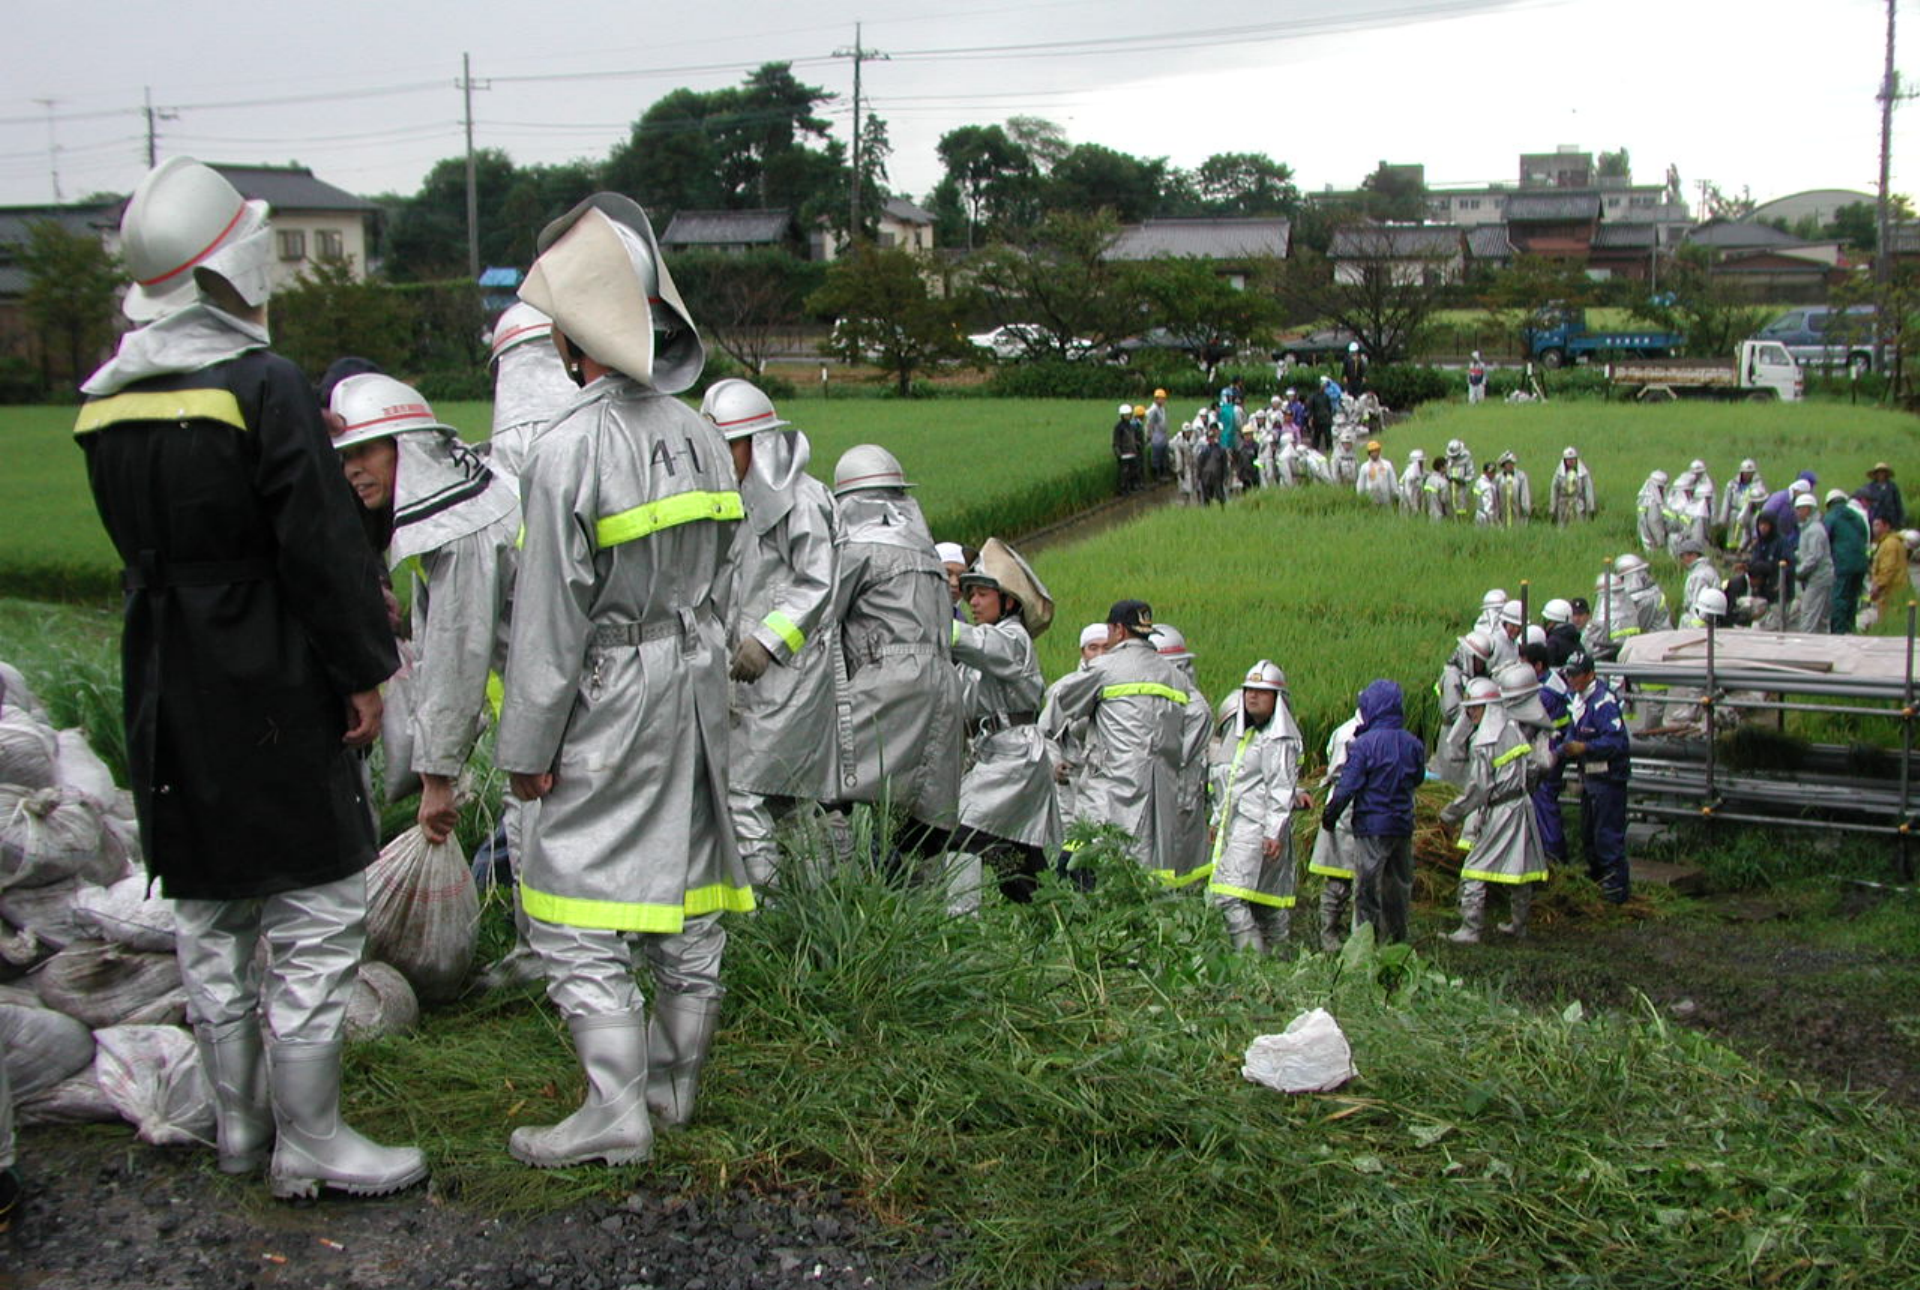
埼玉県加須市大越 水防活動状況①

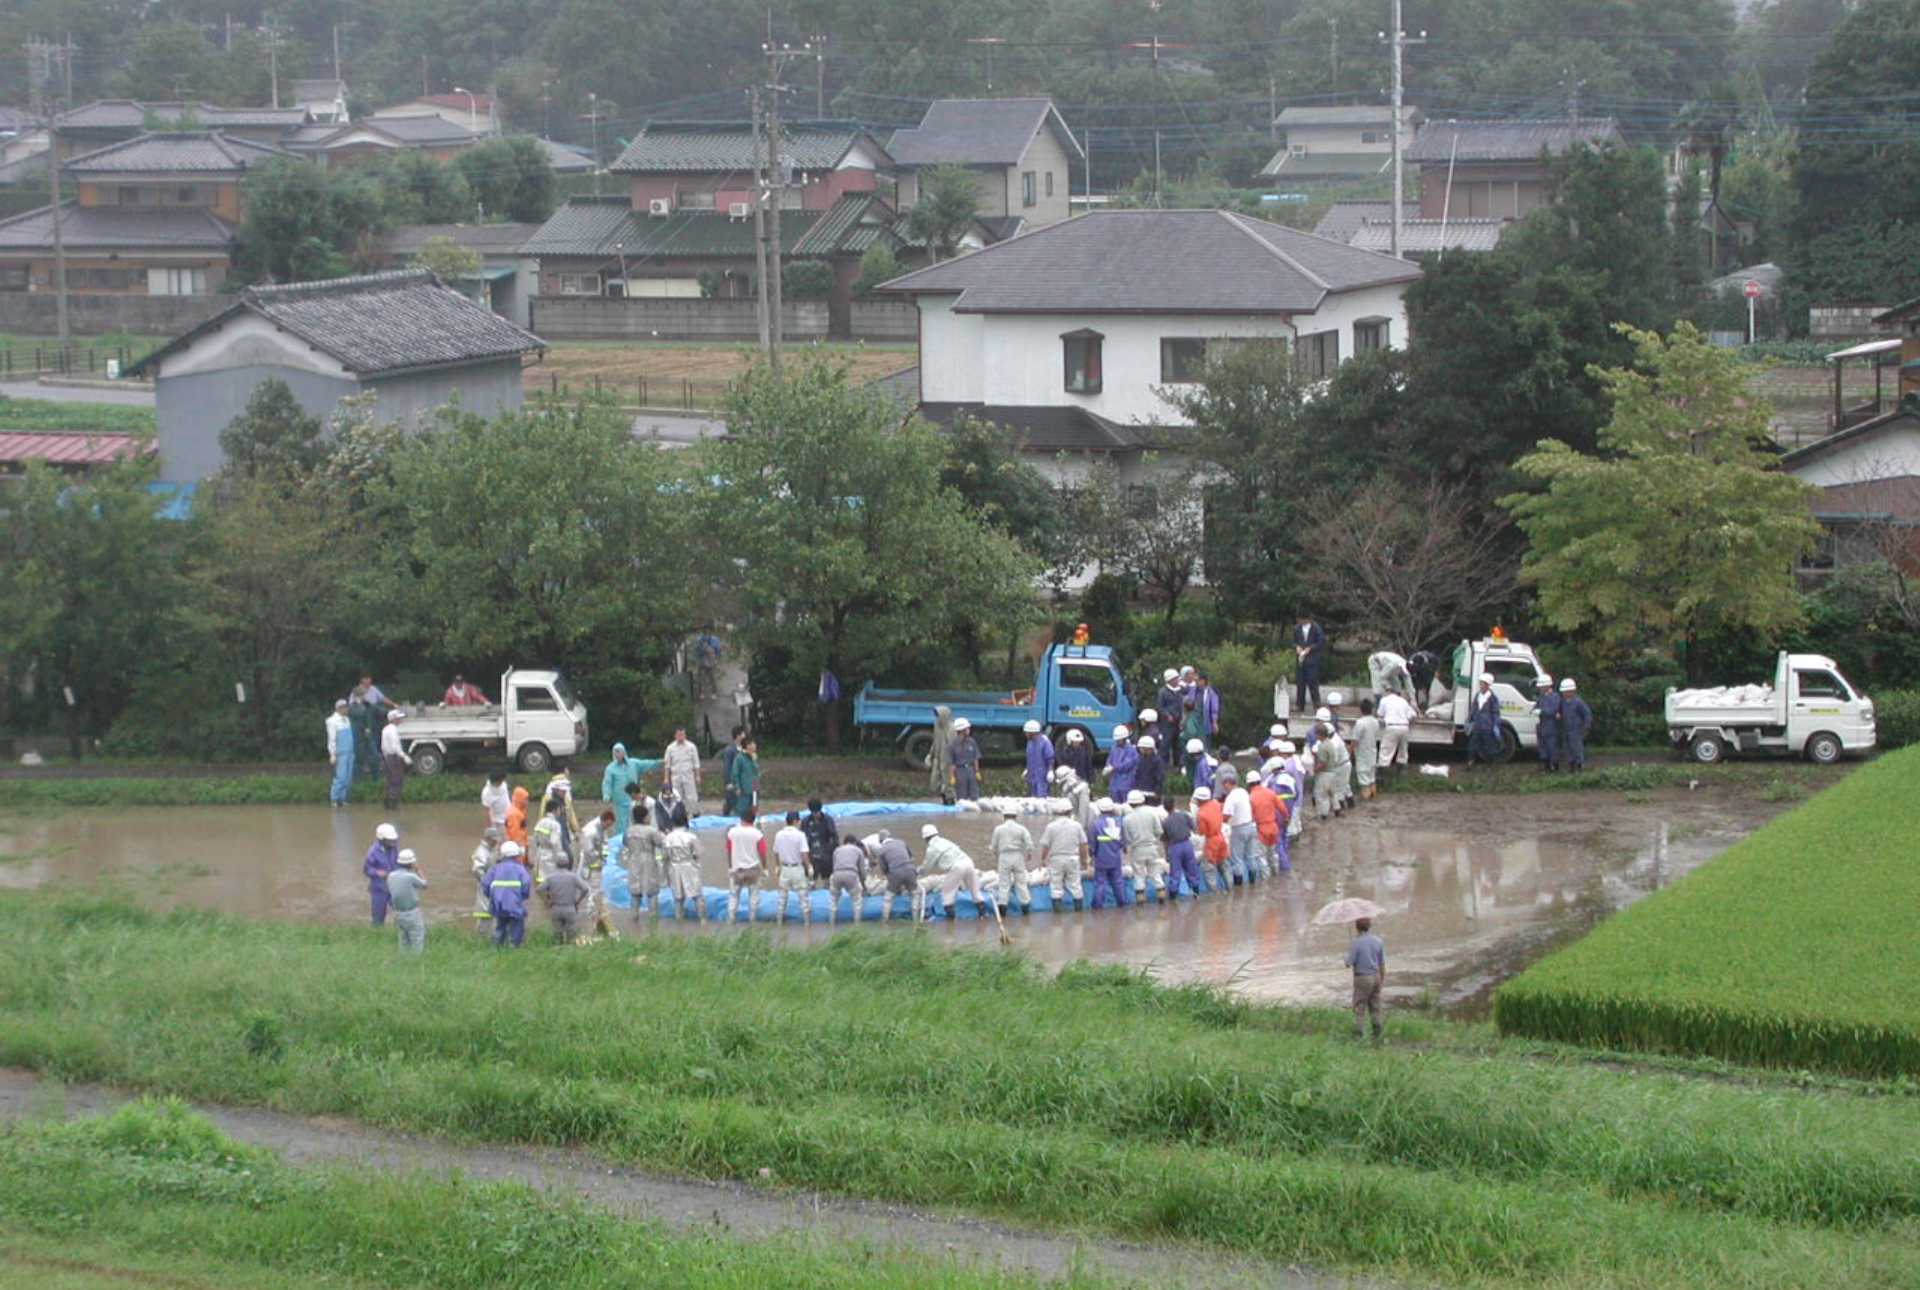
埼玉県加須市大越 水防活動状況②

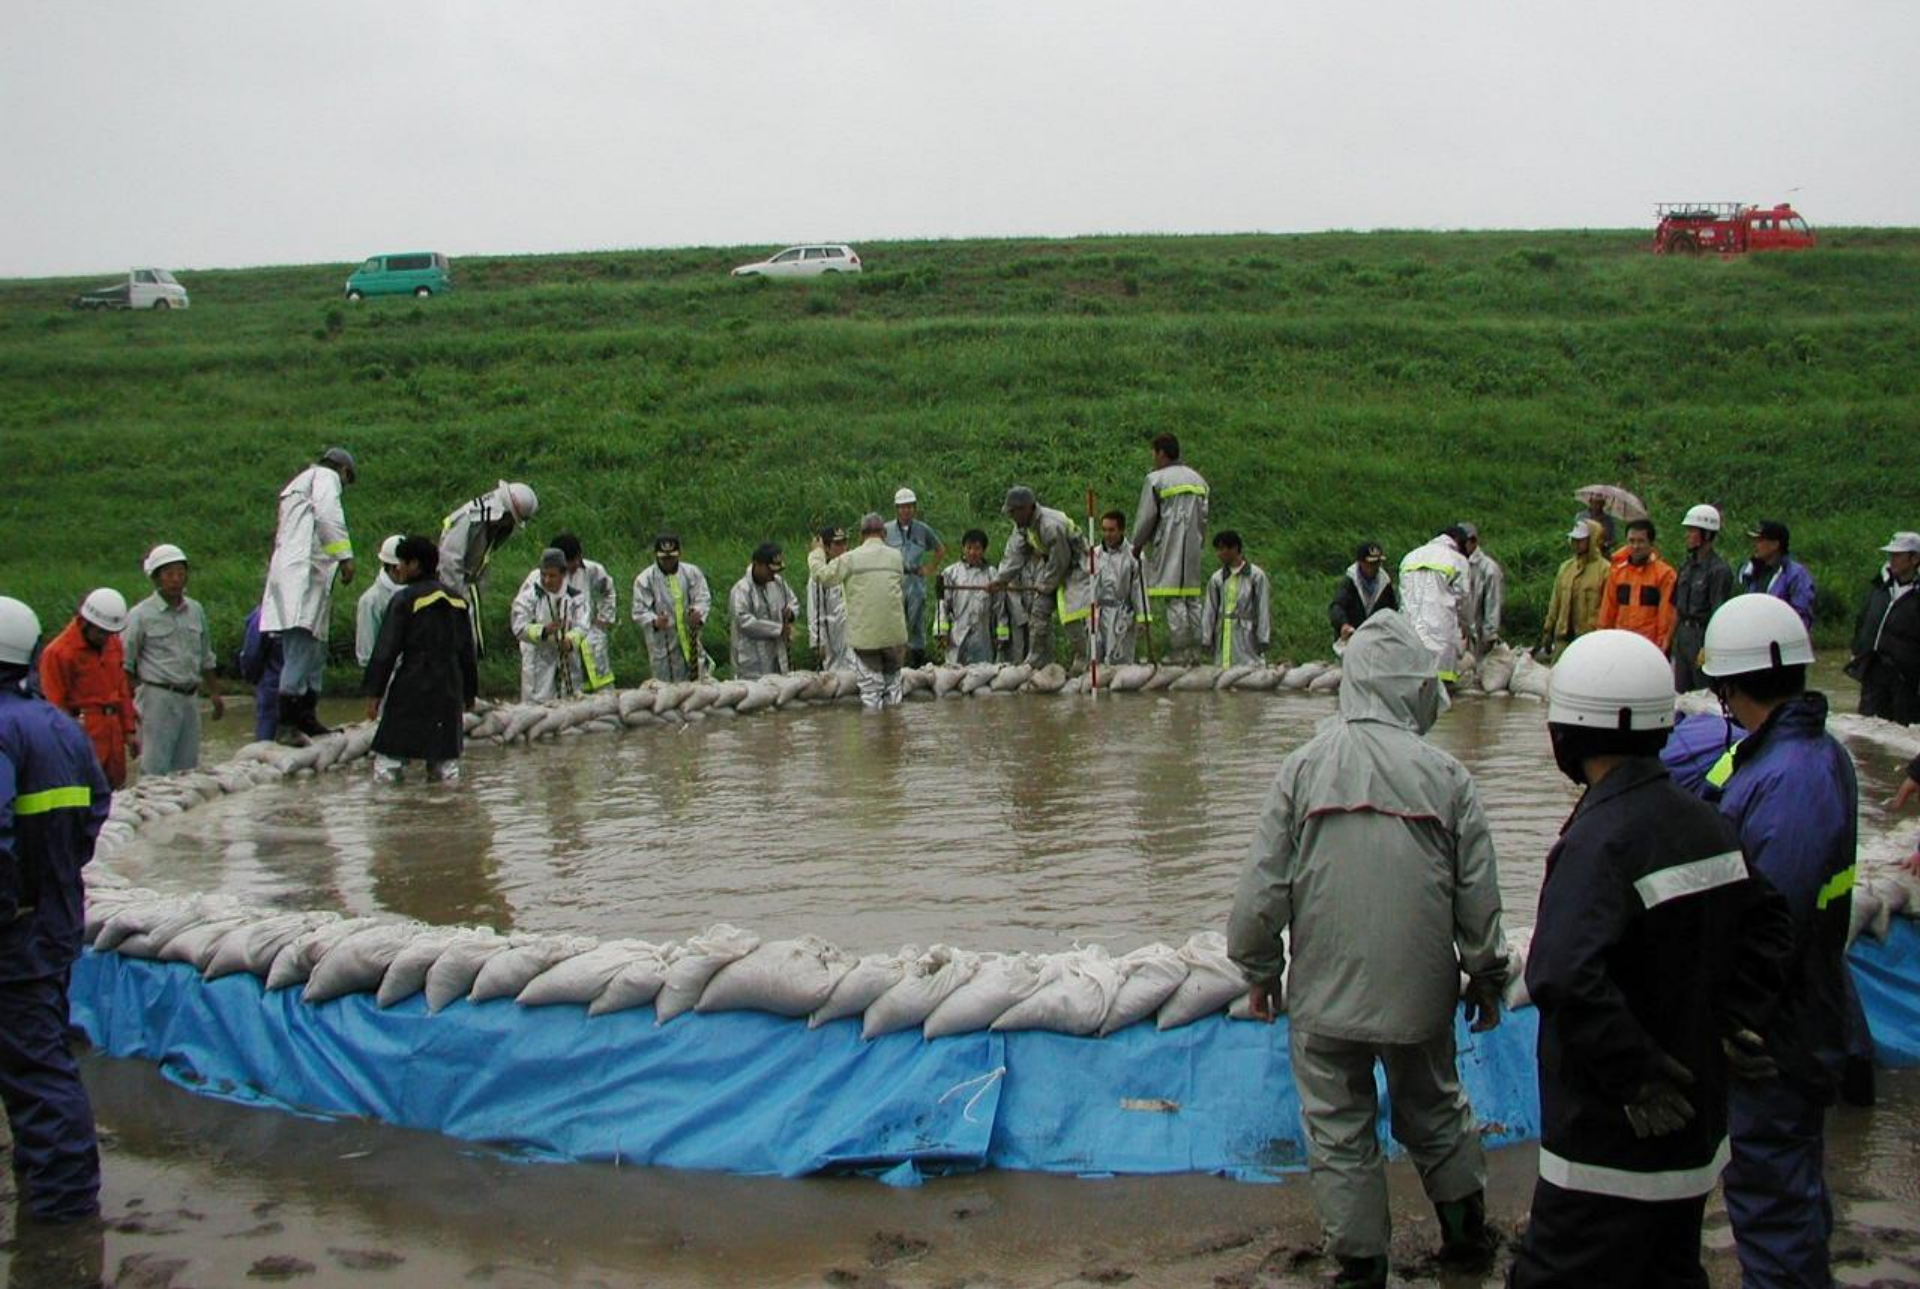
埼玉県加須市大越 水防活動状況③

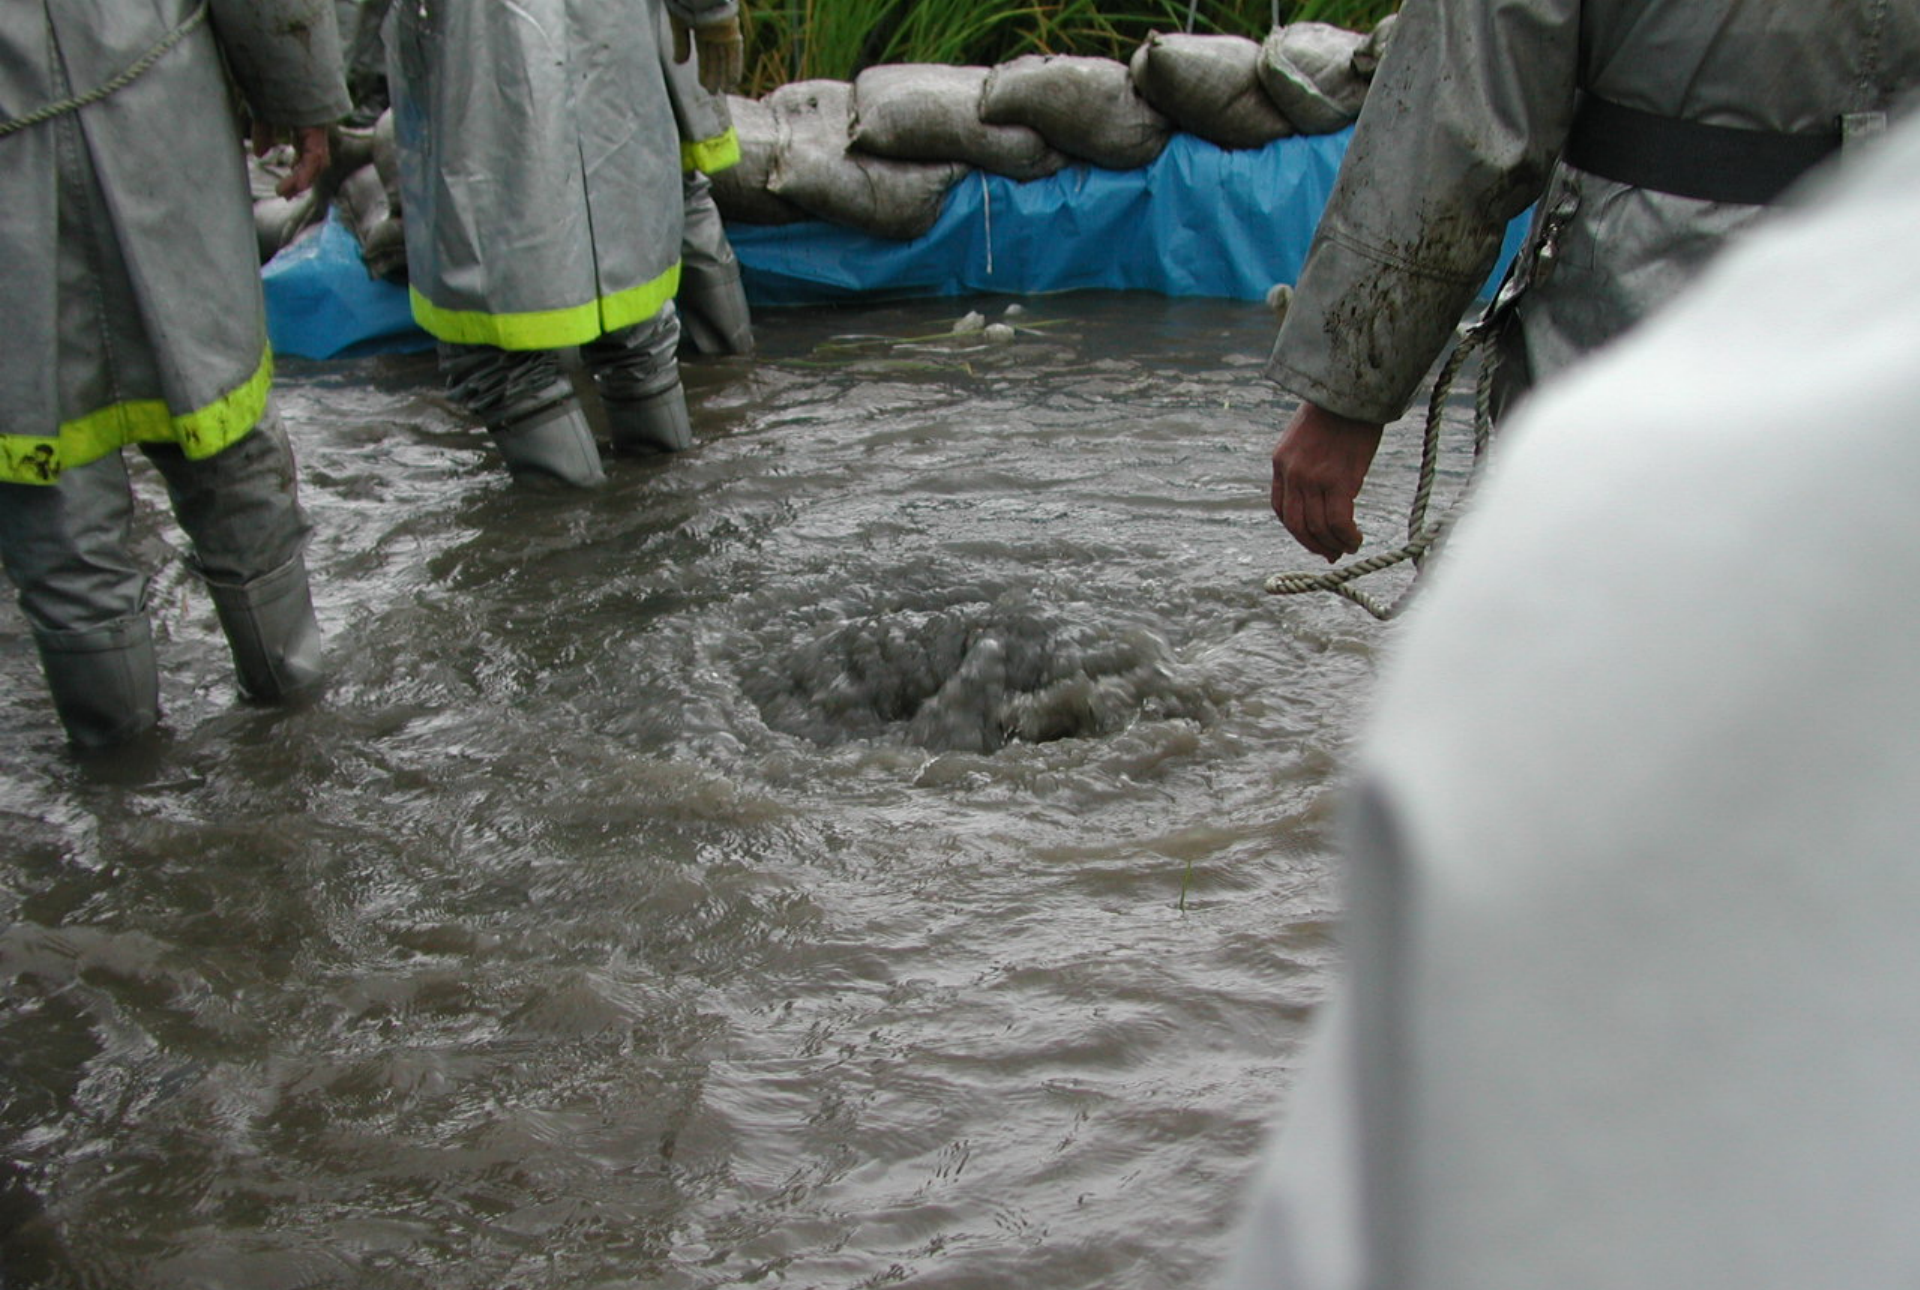
埼玉県加須市大越 釜段工内の漏水

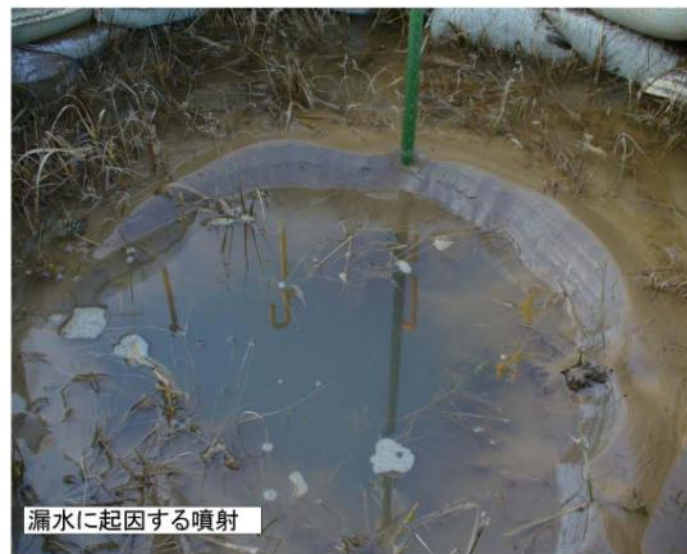
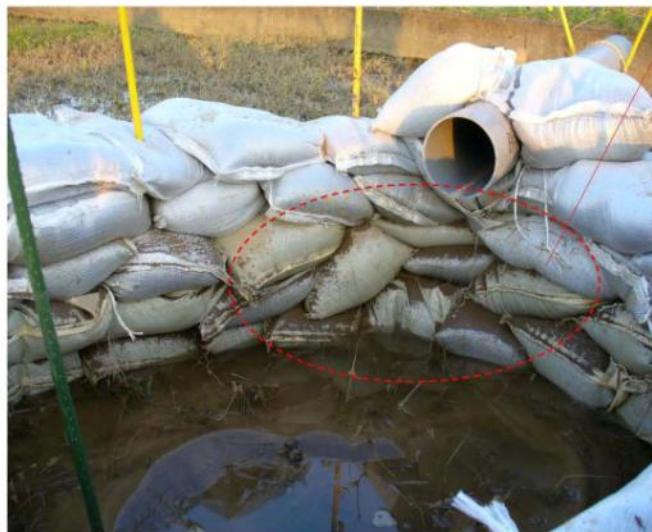
群馬県邑楽郡明和町斗合田地先

漏水対策延長=370m

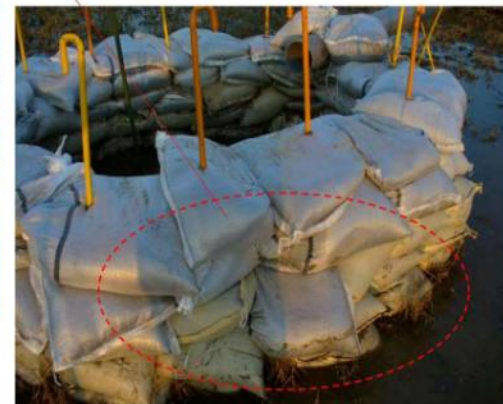
【月輪接写】  
月輪内面には噴射に起因すると思われる  
土砂付着が見られるが、外側には土砂付着  
が見られない。

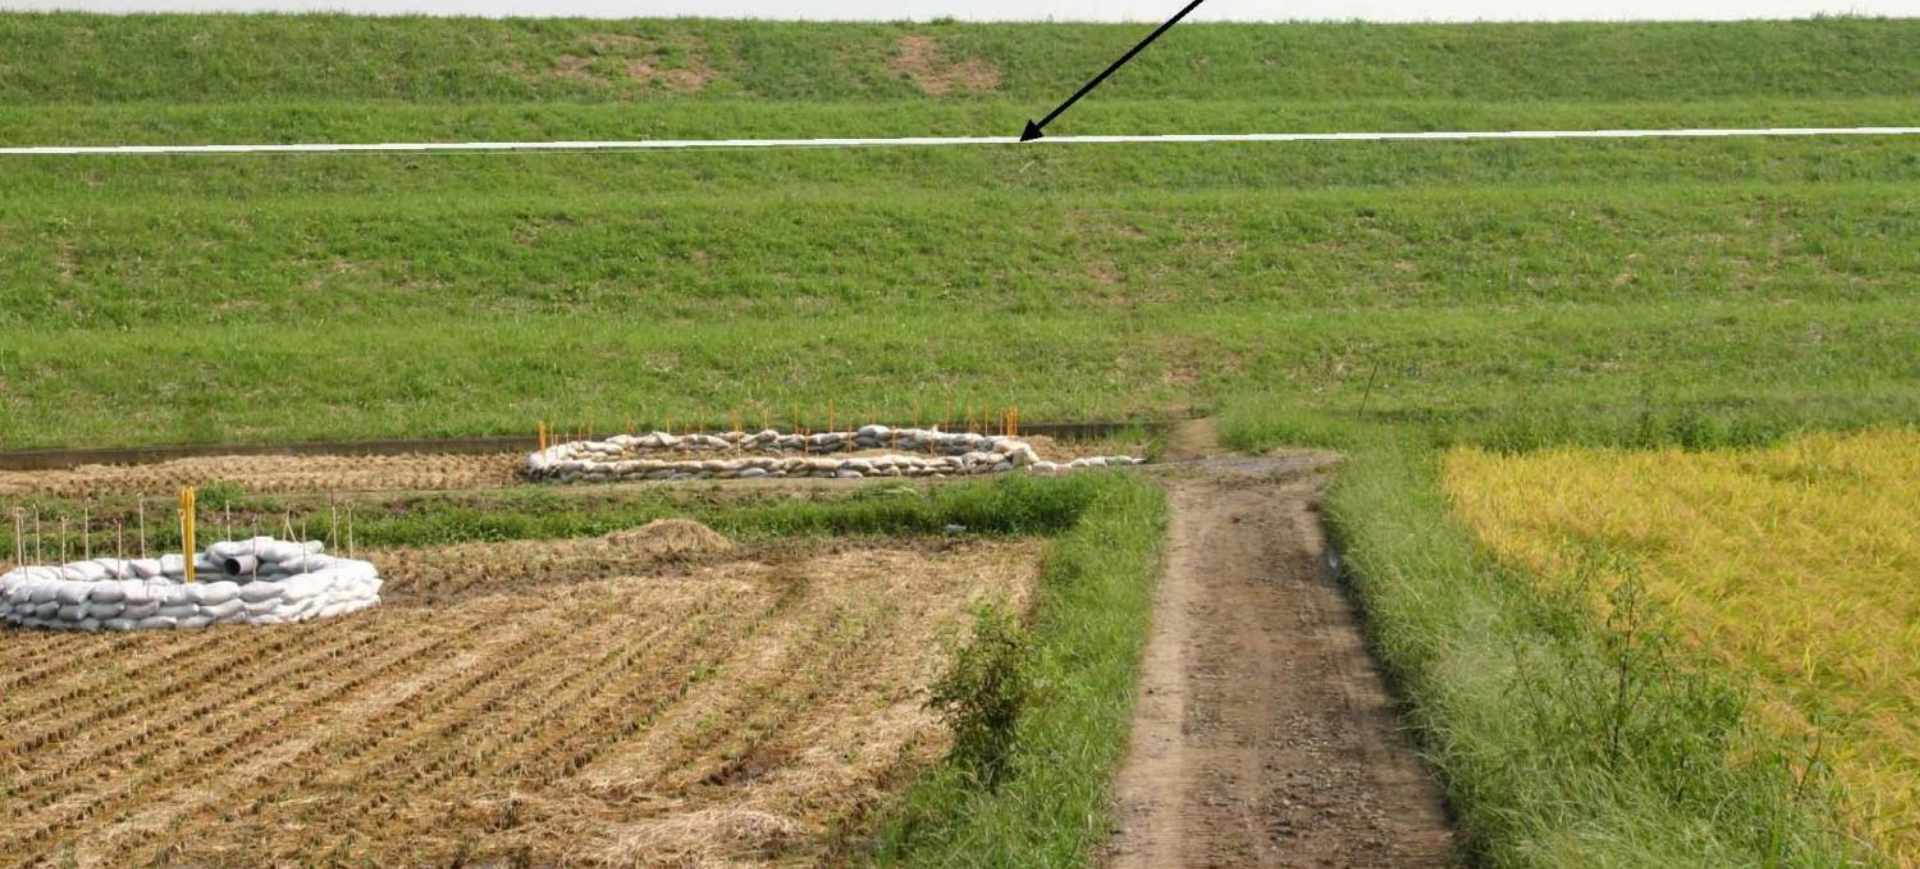
平成19年9月出水 群馬県邑楽郡明和町

川表最高水位
