# 治水と水防の構図

## ～利根川を例にして～

関東学院大学 工学部

# 中条堤の機構と地域概要(1)

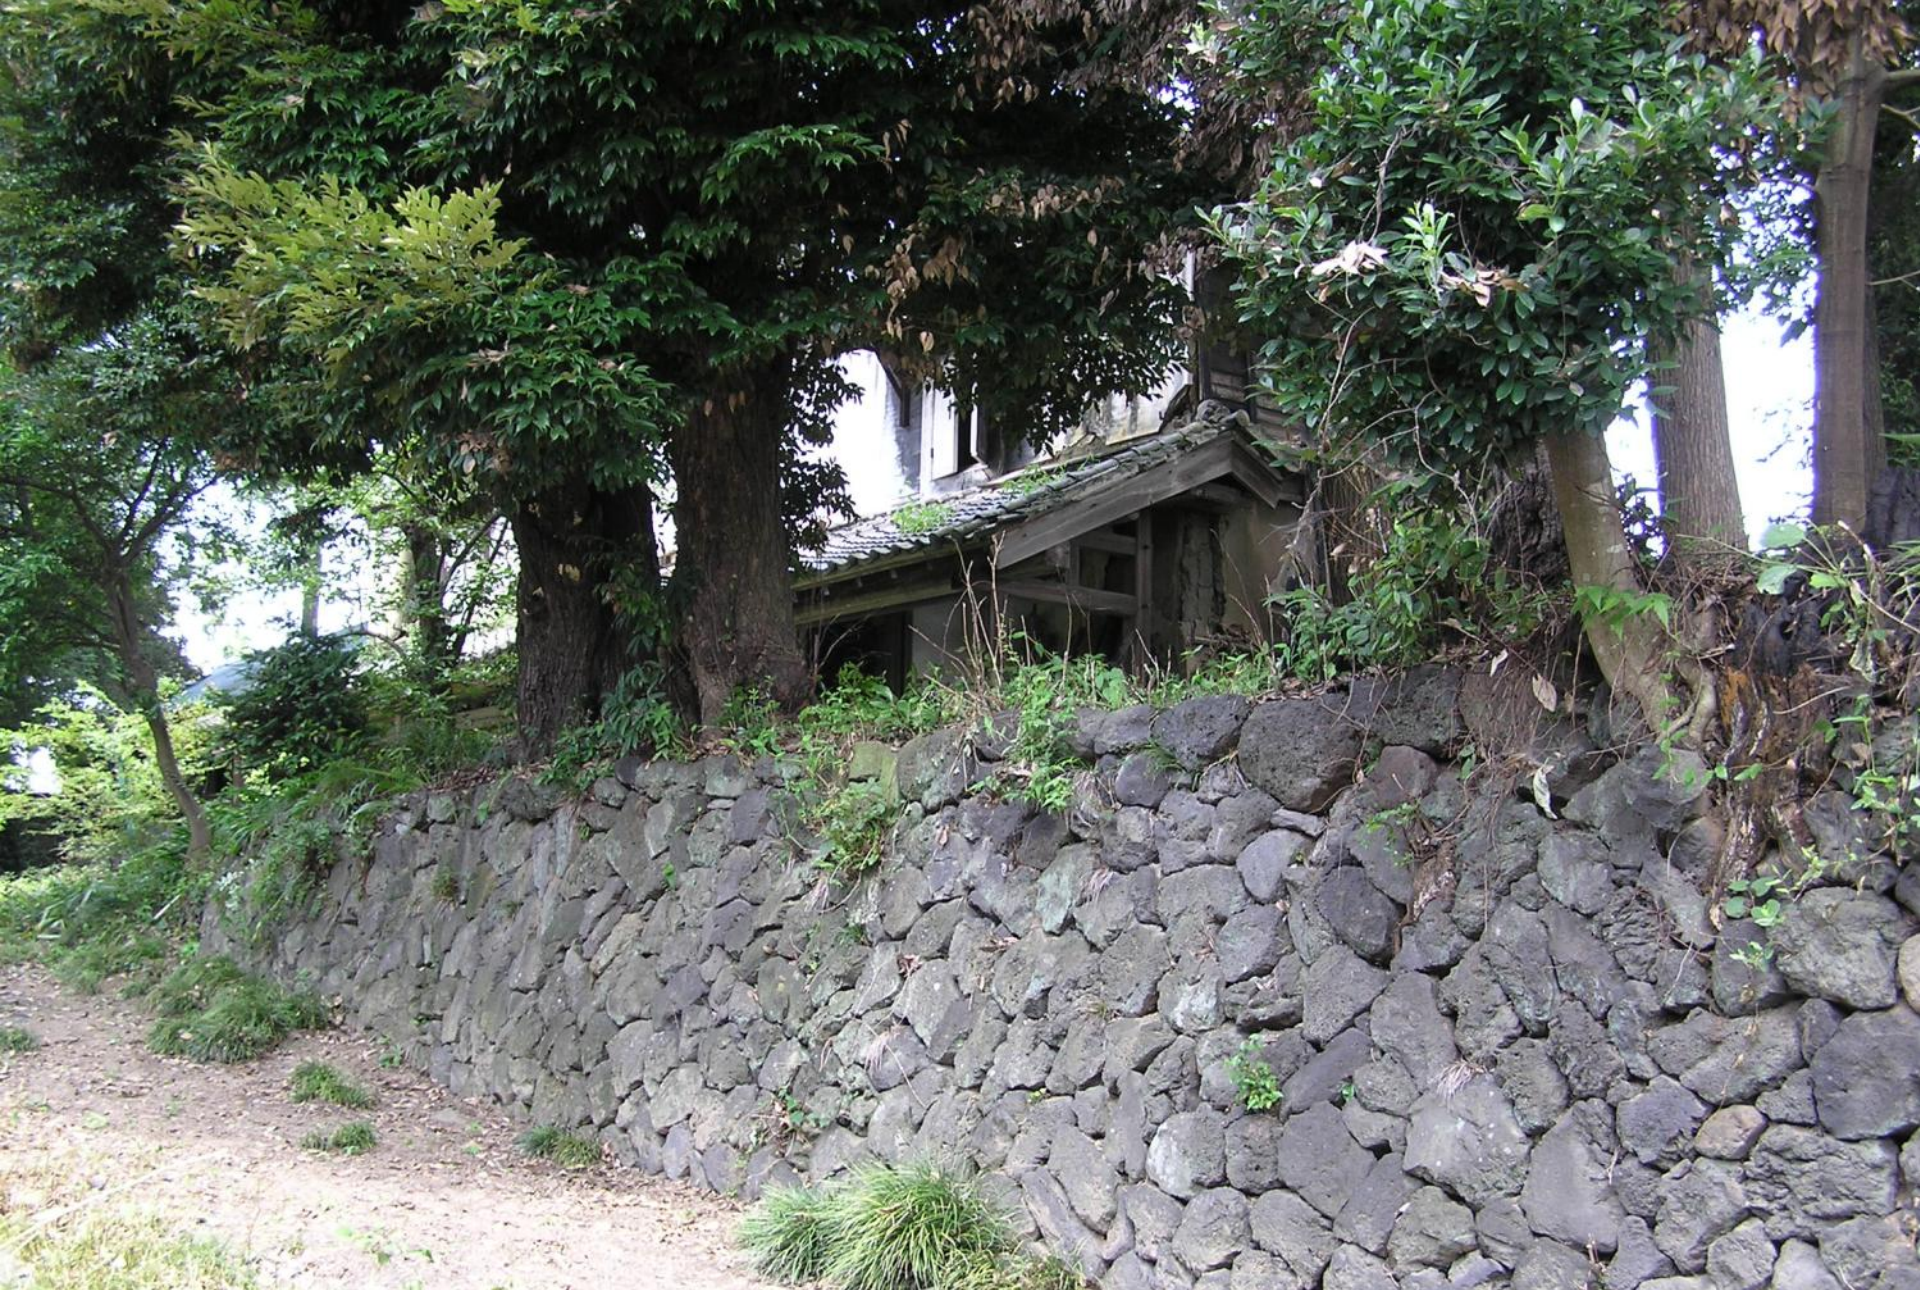
水塚を守る石垣
