第1回中小河川における水難事故防止検討WG

都賀川説明資料

平成20年9月8日(月)

兵庫県

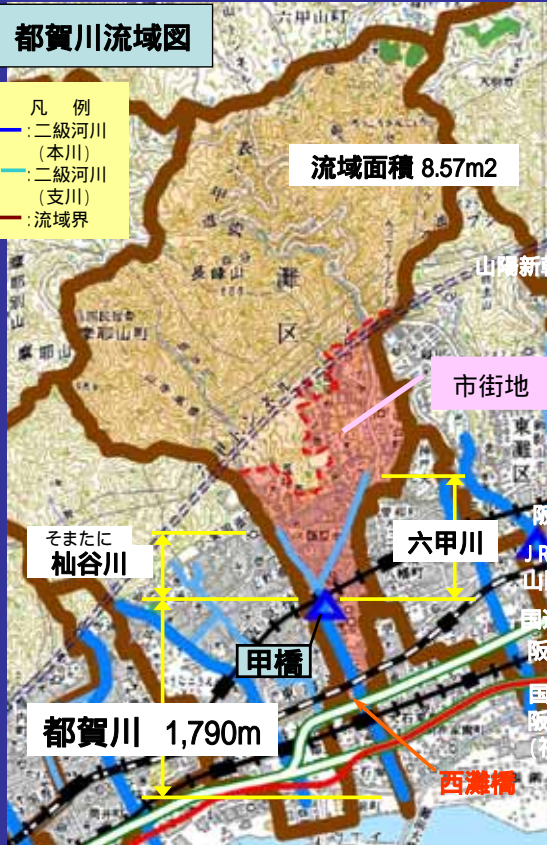
都賀川流域図

都賀川の概要

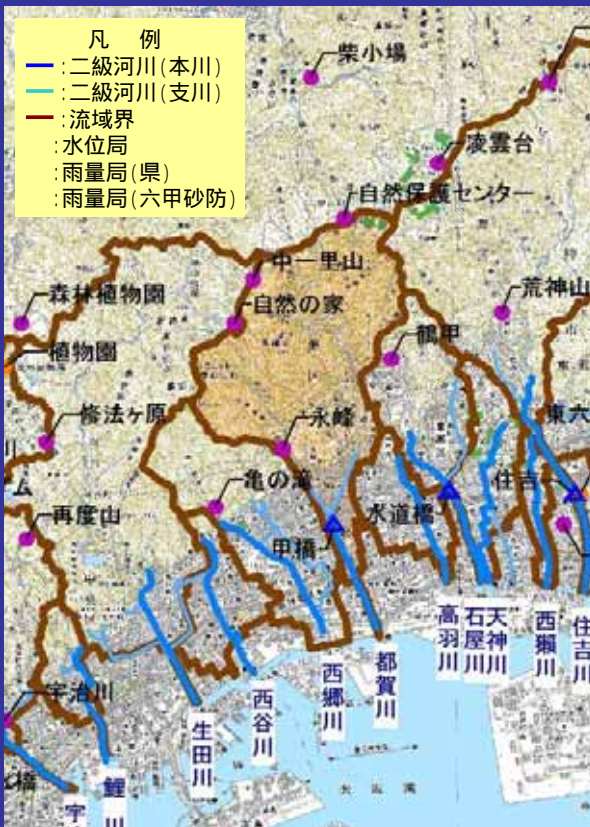
雨量・水位観測局と平成20年7月28日の気象情報等

- 凡例
- 二級河川 (本川)
 - 二級河川 (支川)
 - 流域界
 - 水位局
 - 雨量局 (県)
 - 雨量局 (六甲砂防)

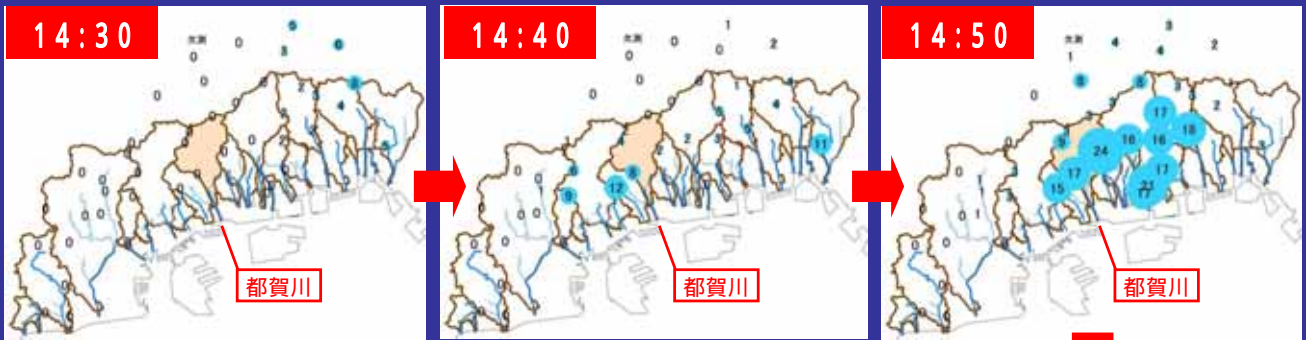
平成20年7月28日 表六甲の降雨状況

無降雨から突然の豪雨 短時間の豪雨
表六甲中央の山麓部に集中した豪雨

数値は10分間雨量 (mm/10分)

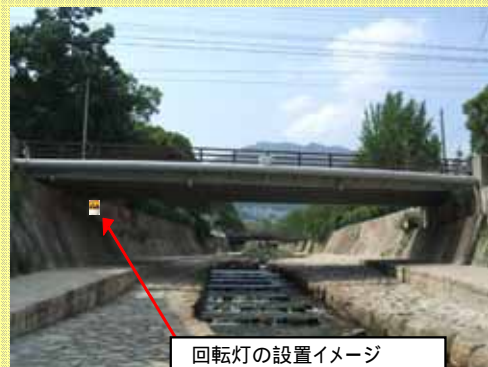
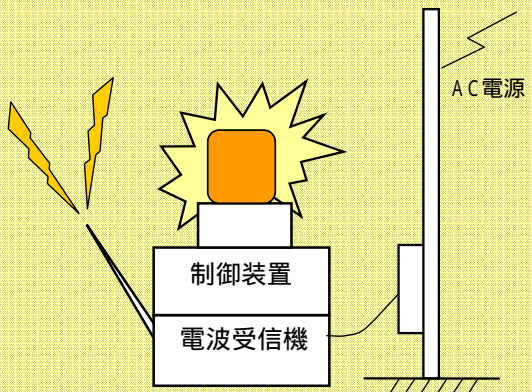
警報システム整備計画(案)

大雨・洪水注意報等の発表に連動して、回転灯を自動的に作動させ、河川利用者に注意喚起する。

システムサーバー
(制御信号を発信)

ラジオ電波
信号伝達

河川利用者がよりの確に安全確保の判断ができる効果的な情報提供システムとして、大雨注意報等の気象情報と直結したシステム

神戸市や「都賀川を守ろう会」等の地元団体と連携して進める。
