急な増水時の降水量および水位変動の比較 (酒匂川、富並川、都賀川:水難事故発生時)

都賀川、富並川、酒匂川水難事故参考資料

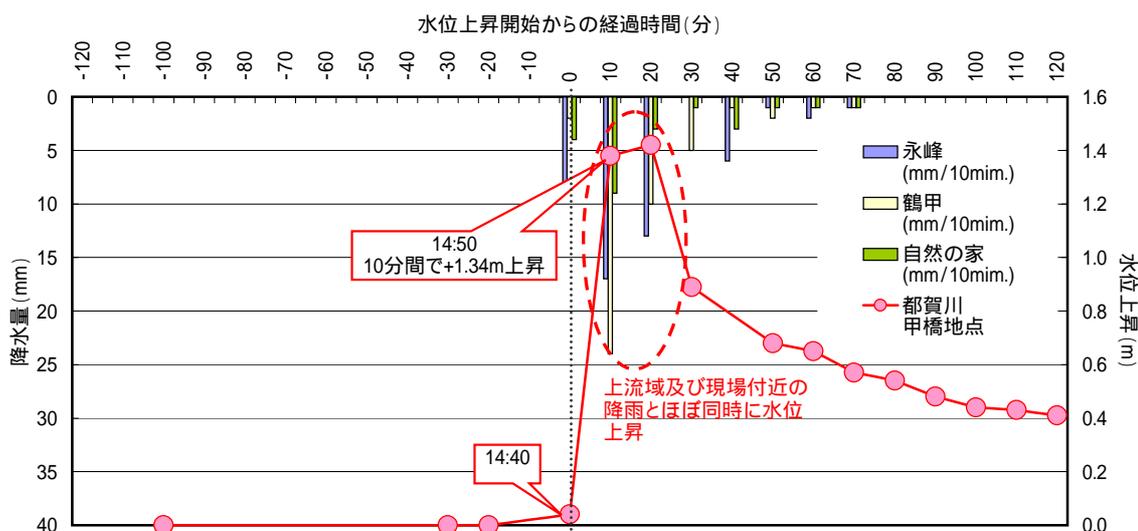
都賀川

(雨量データについては、観測してから外部への情報発信までに5~10分程度のタイムラグあり)

<p>水位観測所 ・甲橋 (事故現場より0.1km程度上流)</p> <p>雨量観測所 ・永峰(都賀川) ・鶴甲(石屋川) ・自然の家(新生田川)</p>	<ul style="list-style-type: none"> ・神戸市周辺では猛烈な雨が降っていたが、都賀川流域では事故の10分程前までは降雨が無かった ・都賀川周辺で突然10分間に20ミリ程度(雨量強度換算120mm/hr)という非常に強い降雨が発生 ・海岸線より2~4kmの位置に山がせまり、急勾配の地形と市街地の雨水排水の流入等により、小規模な河川に短時間に多量の降雨が流出 ・事故現場付近での降雨開始から非常に短時間で急激な水位上昇(10分間で1.34m) ・親水空間を利用していた学童保育の児童をはじめ5名死亡 	<p>表六甲の親水空間のある13水系15河川を緊急総点検を実施</p> <ul style="list-style-type: none"> ・看板のない進入路等に、川の危険情報や携帯端末による気象情報の入手方法などについて暫定簡易看板を緊急的に設置 <p>啓発</p> <ul style="list-style-type: none"> ・防災活動や愛護活動の行事等を通じた啓発活動の実施 ・小学校への川の副読本の配布及び出前講座の実施 ・地域団体と連携した啓発活動の拡充 <p>今後、親水施設を有する表六甲河川に警報システムを整備</p> <ul style="list-style-type: none"> ・都賀川など10水系12河川、計84箇所 ・(株)ラジオ関西の放送電波を利用し、大雨・洪水注意報及び警報の発表と連動して回転灯を作動 ・H20年度：都賀川、H21年の増水期までに全河川を整備予定 <p>神戸市</p> <ul style="list-style-type: none"> ・消防局が気象警報が出た時点で市内の河川パトロールを開始 ・灘区内の地域住民で組織する自主防災組織「防災福祉コミュニティ」なども都賀川のパトロールに参加

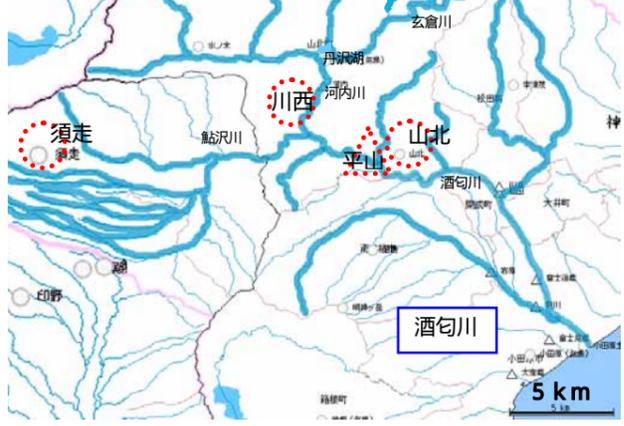
<p>酒匂川 神奈川県 静岡県</p>

<p>水位観測所 ・平山 (事故現場より1km程度上流)</p> <p>雨量観測所 ・須走(静岡県) ・川西(神奈川県) ・山北(神奈川県)</p>	<ul style="list-style-type: none"> ・静岡県側の流域山間部で局地的な豪雨が発生、その後神奈川県の上流部へ雨域が移動 ・神奈川県側の川西地点での降雨から約1時間後に急激な水位上昇が発生(30分間で0.64mの水位上昇) ・酒匂川の広範囲で釣り客などが中洲等に取り残され、うち2名死亡 	<p>酒匂川水難事故防止に係る関係機関連絡会議を強化</p> <ul style="list-style-type: none"> ・メンバー：県、関係市町、地元警察、消防、漁業協同組合、電力ダム管理者等 ・関係機関による連絡会議を開催(年1回) <p>ダム放流警報施設を活用し、河川利用者への情報伝達体制を強化</p> <ul style="list-style-type: none"> ・気象、河川情報の共有、河川利用者への注意喚起体制、運用等を制定 ・上流域の大雨・洪水注意報または警報、雨量(6観測所のいずれかで30mm/hr)や急激な水位昇(4観測所のいずれかで30cm/30min)をスピーカー放送 ・地元消防団や漁業協同組合と協力しパトロールを実施 <p>啓発</p> <ul style="list-style-type: none"> ・河川進入可能箇所(34箇所：~H20)に急な増水の注意喚起看板を設置。合わせて水位情報、雨量情報の入手先(URL)とバーコード(QRコード)を掲示。 ・釣り客に啓発チラシを配布 ・沿川の小学校に出前講座を行い、啓発リーフレットを配布
<p>富並川 山形県</p>

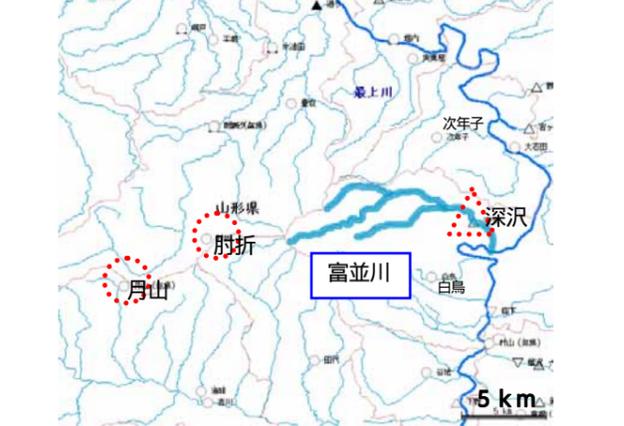
<p>水位観測所 ・深沢 (事故現場より1.2km程度上流)</p> <p>雨量観測所 ・月山(流域外) ・肘折(流域外)</p>	<ul style="list-style-type: none"> ・レーダー雨量によると、事故発生の1時間程前に上流域に強い雨雲が停滞。 ・上流(流域外)の月山地点や肘折地点では、事故発生の1~2時間程前に強い雨量を観測したが、事故発生現場付近や近傍(流域外)の次年子や白鳥では雨量は観測されなかった。 ・10分間で0.72mの水位上昇が発生 ・魚とりにきていた小学生2名死亡 	<p>「急な増水が起こる可能性の高い河川」50河川(流域)をリストアップ</p> <p>山形県河川砂防情報システムの機能強化</p> <ul style="list-style-type: none"> ・気象情報、河川情報のメール配信(H20.9現在約1000名が登録、配信内容を利用者側で選択可能) <p>「山形県河川等安全利用連絡会」の設立</p> <ul style="list-style-type: none"> ・メンバー：国、県、市町村、教育委員会、警察、消防、漁業協同組合等 ・県単位の連絡会と、地区毎の連絡会を組織 ・ゴールデンウィークや夏休み前に、利用者が多い親水空間の安全点検を合同で実施(H19~) <p>啓発</p> <ul style="list-style-type: none"> ・リーフレットを作成し、教育委員会を通じ県内の小学校全児童へ配布(H19~)(他、山形県等河川安全利用連絡会と連携し、一般市民や、遊魚証発券時等に釣り客へも配布) ・学校や地域への出前講座の実施、地域の河川愛好会と協力し川流れ体験の実施 ・50河川沿川の小・中学生を対象に急な増水の危険を注意啓発する図画を募集し、応募作を河川敷に掲示し看板として活用
