平成20年の降雨の概況

平成20年9月24日

河川局 治水課

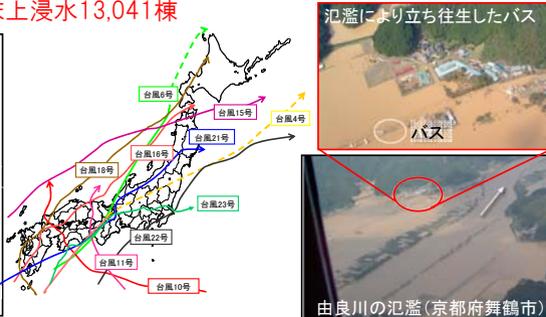
【台風10号による総雨量の分布】

- ・観測史上最多の10個の台風が上陸(平均の3倍以上)
- ・台風10号(7/29～8/2)より、四国地方では1時間に100mmを超える猛烈な雨を観測し、徳島県で総雨量が1,000mmを超える大雨となった。
- ・福井豪雨(7月)では足羽川の堤防決壊、台風23号(10月)では由良川や円山川の堤防決壊や溢水が発生し京都府や兵庫県等、近畿地方で甚大な被害が発生。
- ◆福井豪雨: 死者4名、床上浸水4,052棟、床下浸水9,674棟 等
- ◆台風23号: 死者43名、床上浸水13,041棟

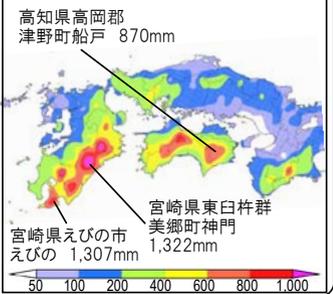
【台風14号による総雨量の分布】

- ・台風14号(9/4～6)により九州南部で総雨量1,000mm以上の豪雨
- ・五ヶ瀬川や大淀川などで氾濫が発生し、九州地方で甚大な被害が発生。
- ◆台風14号: 死者19名、行方不明者3名、床上浸水3,960棟、床下浸水5,085棟

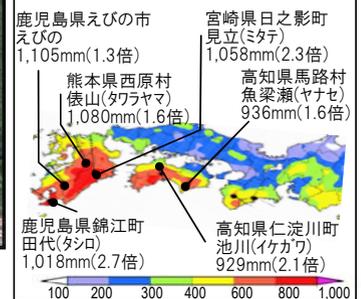
【7/2～17日までの総雨量分布】

- ・台風4号(7/2～17日)により九州地方で総雨量が1,000mmを超え、各地で7月の月間平均の2倍を超える雨量を記録。
- ・緑川等では浸水被害が発生し、各地で甚大な被害が発生。
- ◆台風4号: 死者3名、床上浸水169棟、床下浸水1,152棟

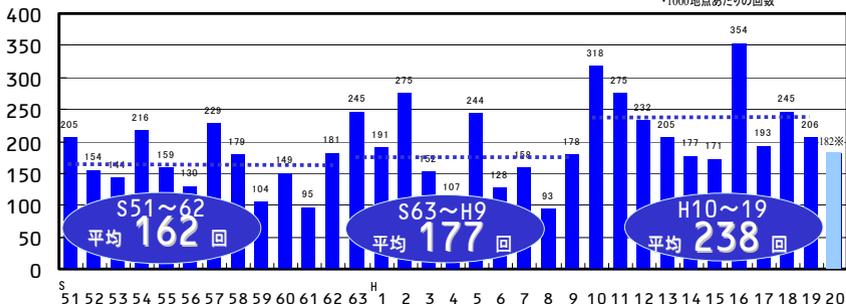
1. 1時間降水量 50 mm以上の年間発生回数(1000地点あたり)

時間50mmの豪雨は、**約1.5倍**
 時間100mmの豪雨は、**約2.5倍** に増加

・1時間降水量の年間発生回数
 ・全国約1300地点のアダスより集計
 ・1000地点あたりの回数

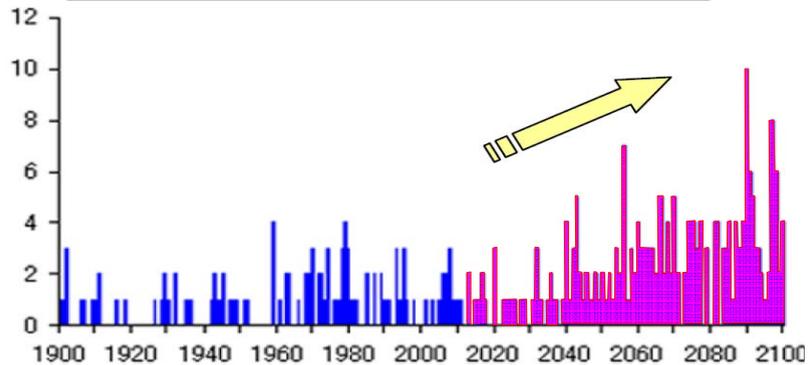
夏季の豪雨日数の経年予測(日降水量100mm以上)

夏季の豪雨日数が今後急増

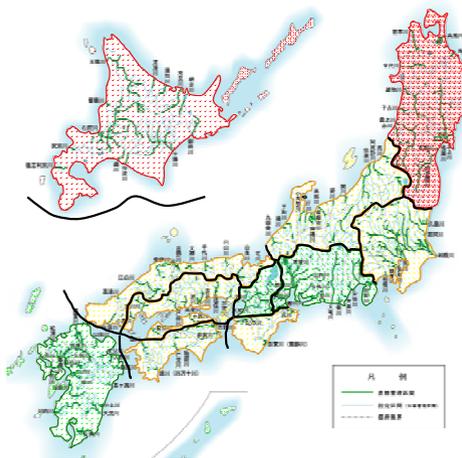
将来の降水量が増加(2080-2099平均)

降水量※の増加

■ 1.2倍以上

■ 1.1~1.2倍

■ 1.0~1.1倍

※日最大降水量

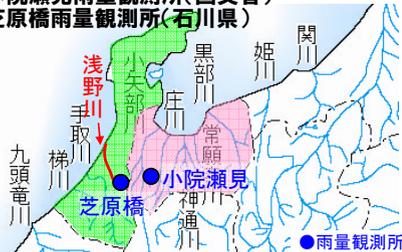
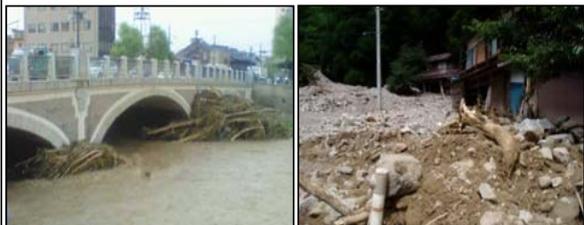
浅野川大橋の流木堆積状況(金沢市) 土砂災害により人家2戸半壊(南砺市)

浅野川の氾濫により、金沢市で**床上浸水500戸**、**床下浸水1,467戸**の浸水被害が発生。石川・富山の両県において、**55箇所**の土砂災害が発生し、**20戸**の家屋被害が発生。

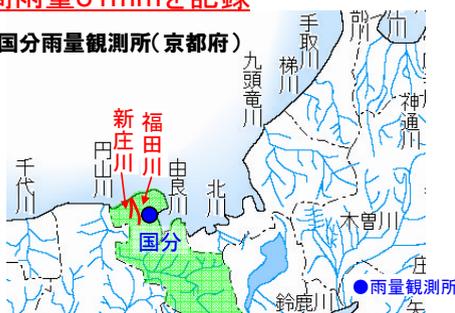
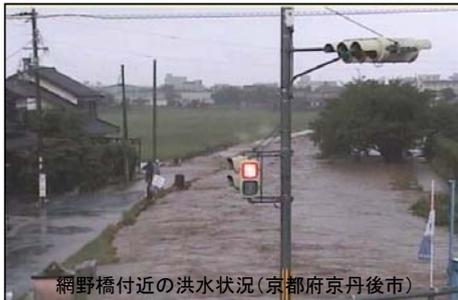
網野橋付近の洪水状況(京都府京丹後市)

福田川、新庄川等の氾濫により、京丹後市で**床上浸水17戸**、**床下浸水482戸**の浸水被害が発生。

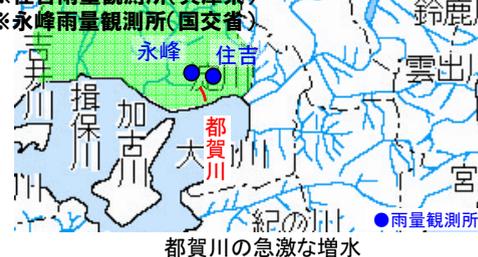
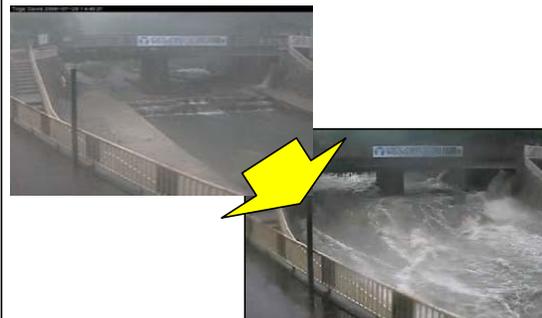
都賀川の急激な増水

住吉雨量観測所(神戸市)において14:40から**10分間に21mm**、永峰雨量観測所(神戸市)においても14:40から**10分間に17mm**の激しい雨を観測

都賀川では10分間に134cmという**急激な水位上昇**により、**児童3人を含む5人が死亡**。

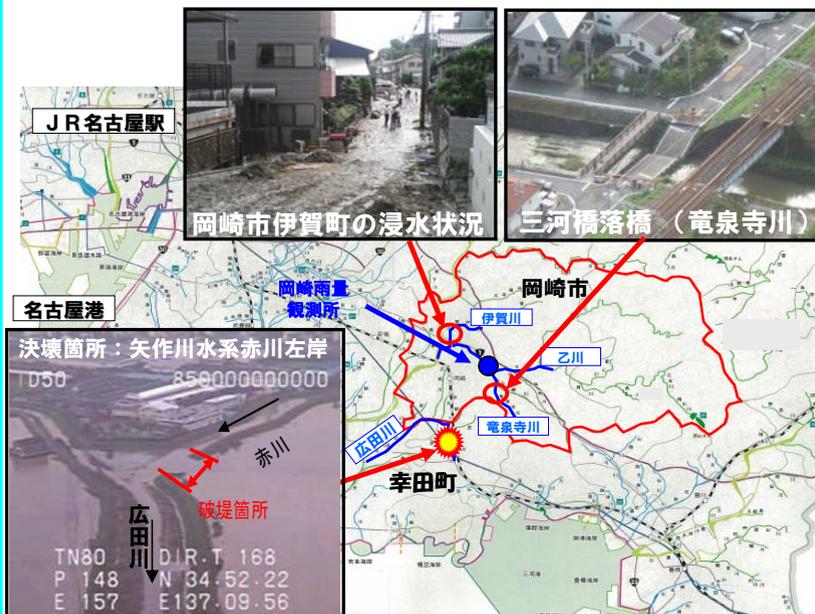
8月29日 矢作川水系伊賀川(愛知県岡崎市)等における洪水被害

岡崎市では 床上浸水620戸、床下浸水705戸、幸田町では、床上浸水24戸、床下浸水23戸の浸水被害が発生。

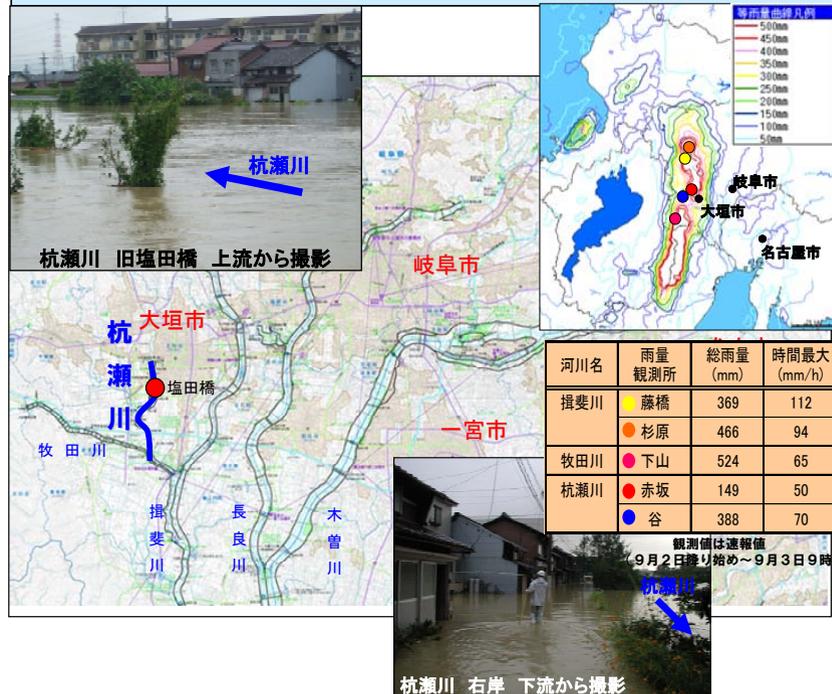
9月2日 木曾川水系揖斐川支川杭瀬川における洪水被害

杭瀬川の溢水により、大垣市で 床上浸水5戸、床下浸水26戸の浸水被害が発生。
