# 砂防堰堤の効果事例(熊本県南阿蘇村)

- 平成28年熊本地震後の4月21日の降雨(113mm/日)により、土石流による被害が発生。
- 崩壊した土砂が、その後の降雨によって土石流となって流下したが、砂防堰堤が土砂を捕捉し、既に施設整備が完了していた溪流においては下流への被害を防止。

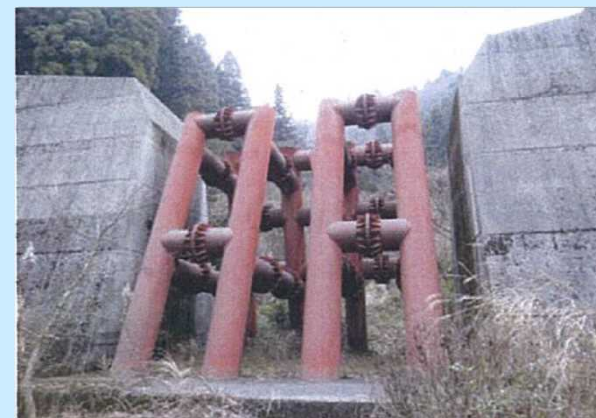
土石流発生前

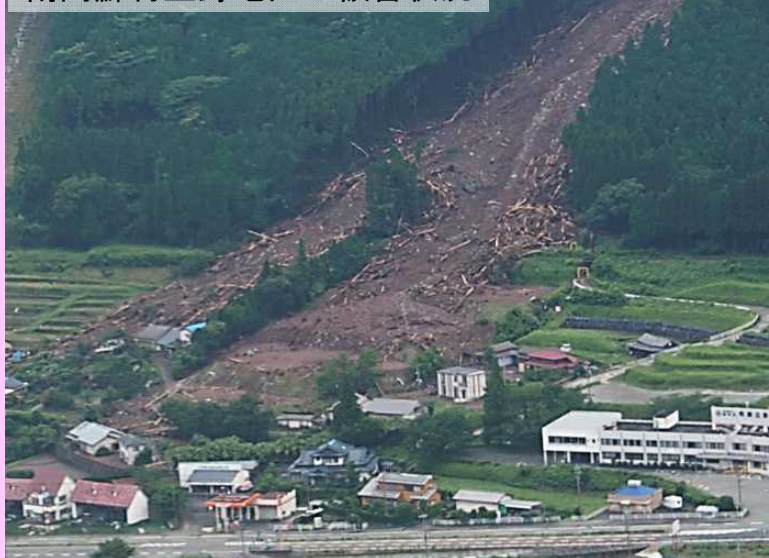
南阿蘇村立野地区の被害状況

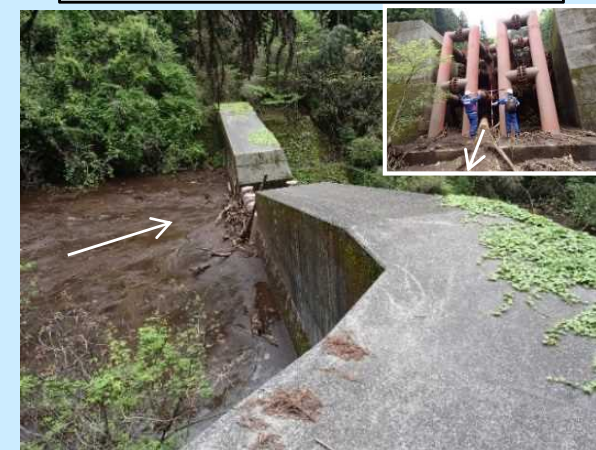
土石流発生後(H28.4/26)

平成28年  
4月21日
