## 付録VIII

### 管渠調査に関するスクリーニング技術

## 展開広角カメラ調査と衝撃弾性波検査法による管渠マネジメントシステム

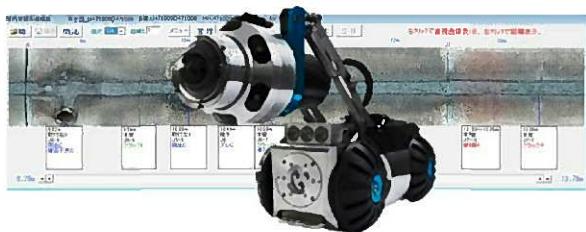
展開広角カメラ(スクリーニング調査)

本技術は、無停止走行で管内画像の取得が可能な展開広角カメラによるスクリーニング調査技術と、スクリーニング調査後に必要に応じ追加で実施する、耐荷力を把握するための衝撃弾性波検査法による調査技術であり、日進量の向上や調査コストの削減が可能となる。

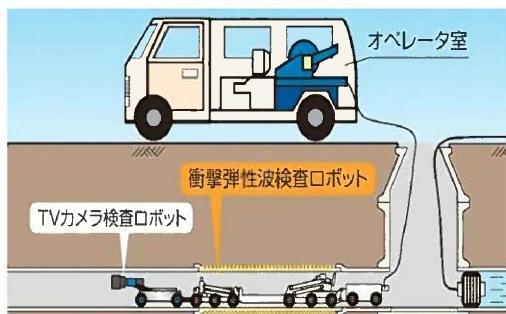
衝撃弾性波検査法(詳細調査(追加調査技術))

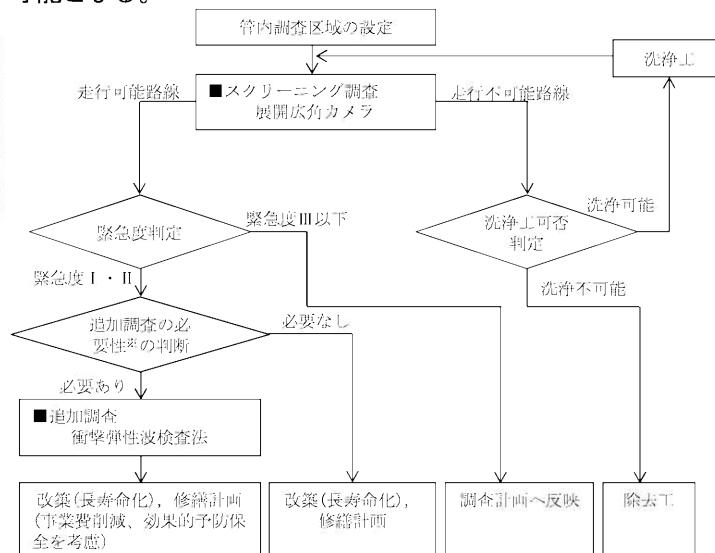
本技術を活用した管渠マネジメント運用フロー(例)

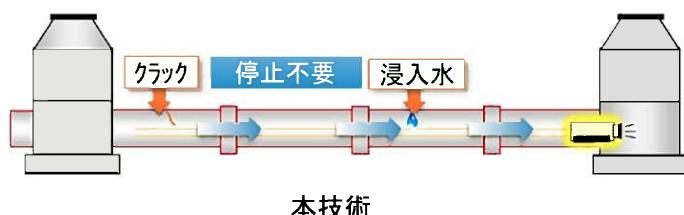
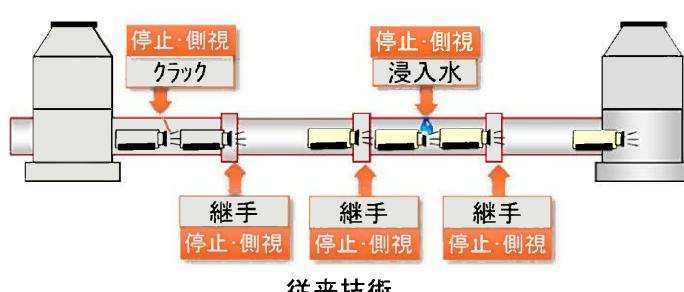
- ・S29年以前・コンクリート管・堆積レベル小  
※国総研の管渠劣化データベース(ホームページで公表中)を活用し条件を設定

- ・展開広角カメラによるスクリーニング調査のみ実施  
(緊急度判定が可能なため詳細調査を省略)

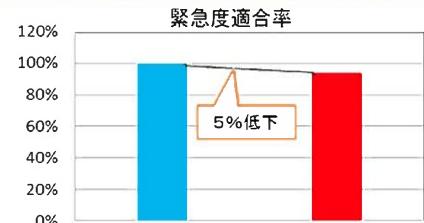
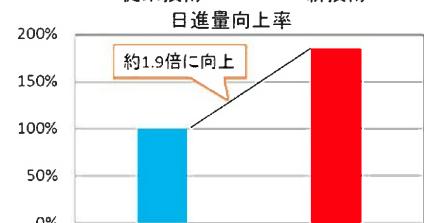
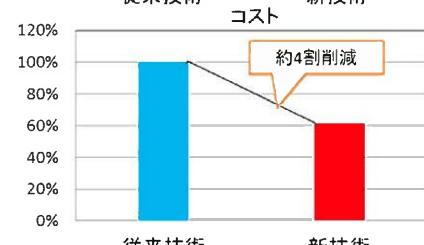
### 試算結果 ※コンクリート管における導入効果が最大のケース

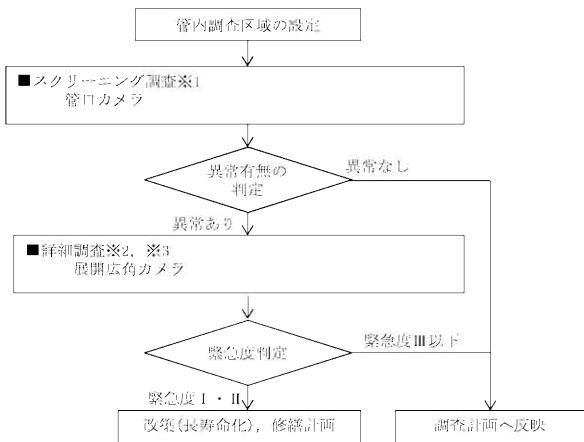
※1：不明水発生エリアの絞り込みが必要な場合には、電気伝導度計を追加して実施することも可能

※2：管路勾配やたるみを詳細に調査する必要がある場合は、追加調査として傾斜計測計と展開広角カメラを組み合わせて実施

※3：管の形状(偏平・減肉)を正確に計測する必要がある場合は、追加調査としてプロファイリング調査と從来型TVカメラ調査を組み合わせて実施

本技術を活用した管渠マネジメント運用フロー(例)

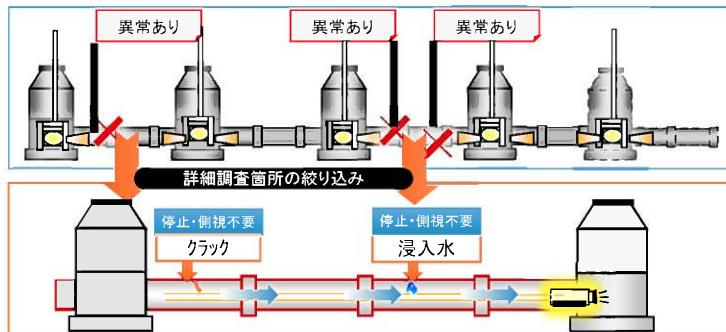
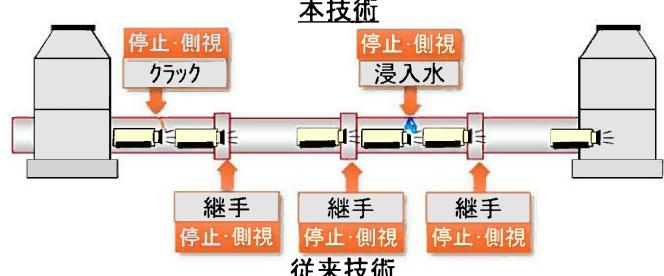
- 昭和50年～平成4年・コンクリート管・堆積レベル小

- 管口カメラと展開広角カメラの組み合わせ

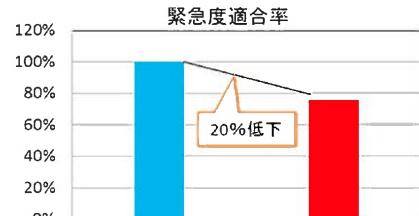
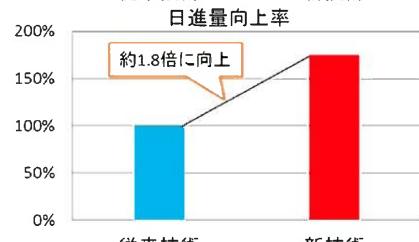
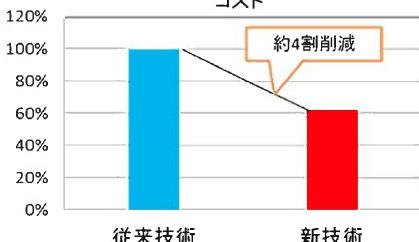
### 試算結果

\*コンクリート管における導入効果が最大のケース

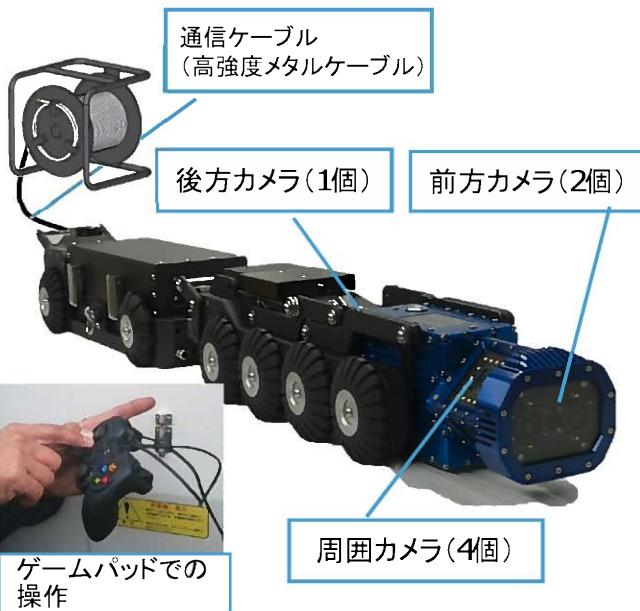
画像認識型カメラ(スクリーニング調査)

本技術は、異常箇所を自動的に検出する画像認識技術の利用による異常診断の省力化を図るとともに、内蔵電源に伴うケーブルの軽量化を実現し、日進量の向上や調査コストの削減が可能となる。

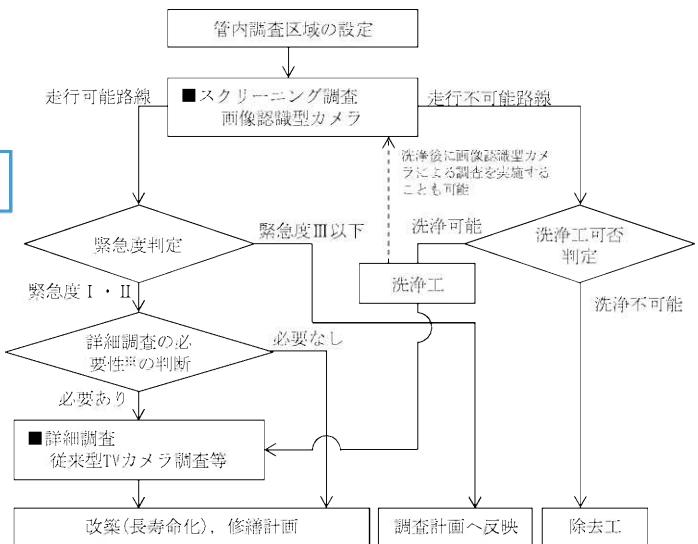
本技術を活用した管渠マネジメント運用フロー(例)

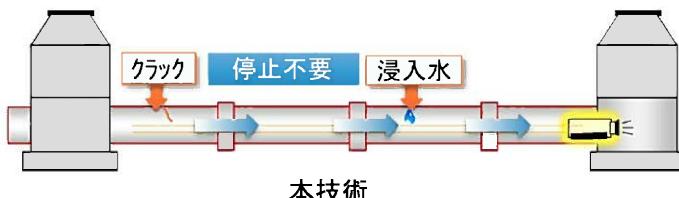
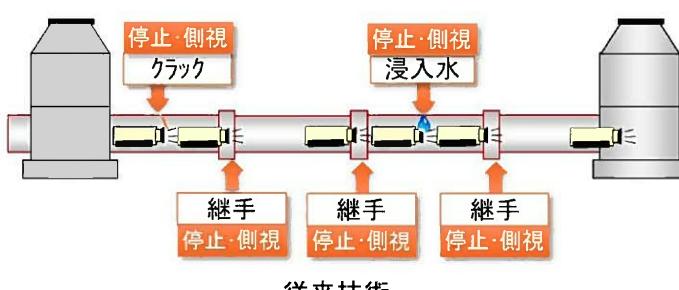
- 昭和29年以前に布設したコンクリート管、堆積レベル小
- ※国総研の管渠劣化データベース(ホームページで公表中)を活用し条件を設定  
※コンクリート管を対象として実証

- 画像認識型カメラによるスクリーニング調査のみ実施  
(緊急度判定が可能なため詳細調査を省略)

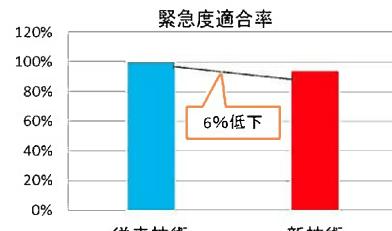
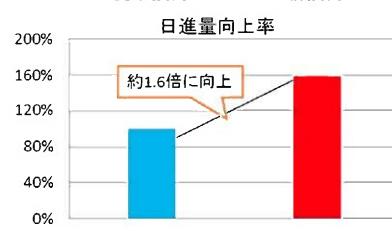
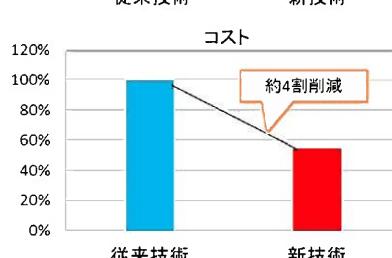
### 試算結果

※コンクリート管における導入効果が最大のケース
