欧州における2002年8月の洪水（速報）

平成14年の全国における出水状況

阿武隈川の改修効果について

那珂川改修事業の効果について

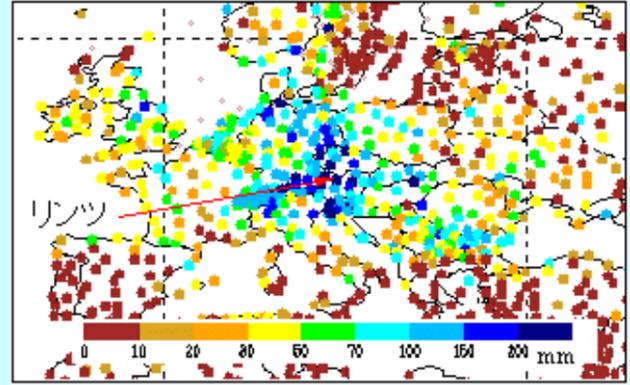
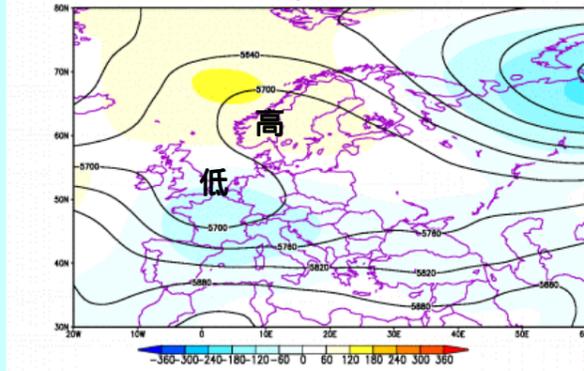
8月1日～13日の降水量分布

- ・スカンジナビア半島付近にブロッキング高気圧が形成された。また寒冷低気圧が欧州を東進し、そのため大気の状態が不安定になったと考えられる。
- ・8月に入りヨーロッパの広い範囲で降水量が多くなり、多くの地点で異常多雨が発生した。
- ・大きな被害が発生したドイツのドレスデンでは、8月1日～13日の間に平年比7.6倍の降雨量となった。

2002年8月1日～13日の500hPa（上空約5700m）の天気図
 実線は高度を示し、青色は平年より高度が低いことを赤色は平年より高度が高いことを示す
 スカンジナビア半島付近にブロッキング高気圧が存在する
 気象庁数値予報客観解析値から作成

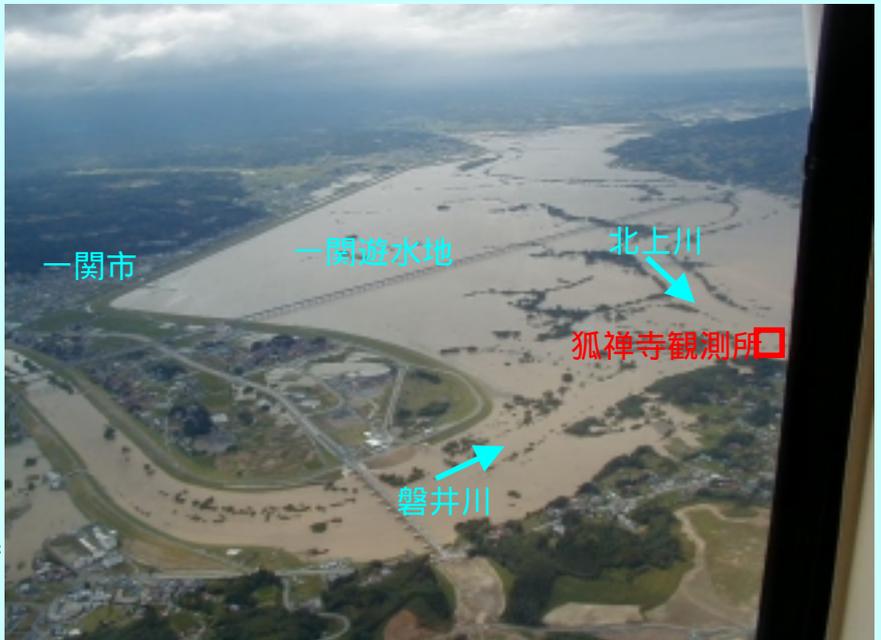
狐禅寺観測所付近（岩手県一関市）

特に、阿武隈川水系阿武隈川の福島観測所（福島県福島市）における水位は、昭和61年8月、平成10年8月に次ぐ戦後第3位、北上川水系北上川の狐禅寺観測所（岩手県一関市）における水位は、カスリン台風、アイオン台風に次ぐ戦後第3位を記録する出水となりました。

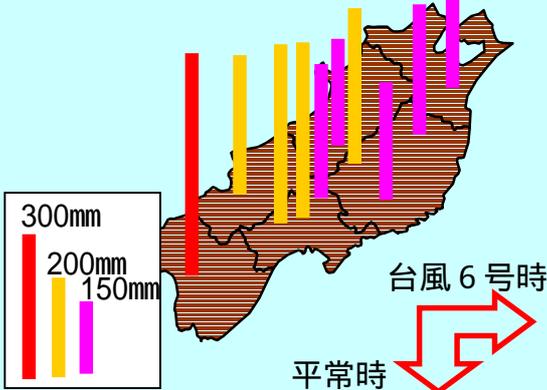
代表雨量観測所累加雨量状況

特に、阿武隈川流域平均雨量は福島上流域で207mm、北上川上流流域平均雨量は狐禅寺上流域で158mmを記録しました。

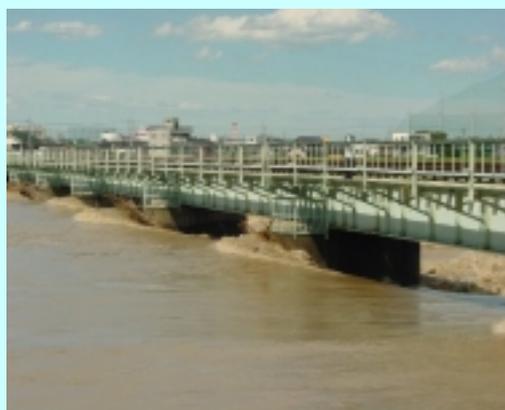
JR水郡線那珂川橋梁

那珂川水系の那珂川では、平成10年8月に継ぐ、8.23mを記録し、計画高水位を超えました。そのため、JR水郡線では、洪水流が線路内から溢水しないように止水壁を設置し、8時間30分に渡って不通となりました。

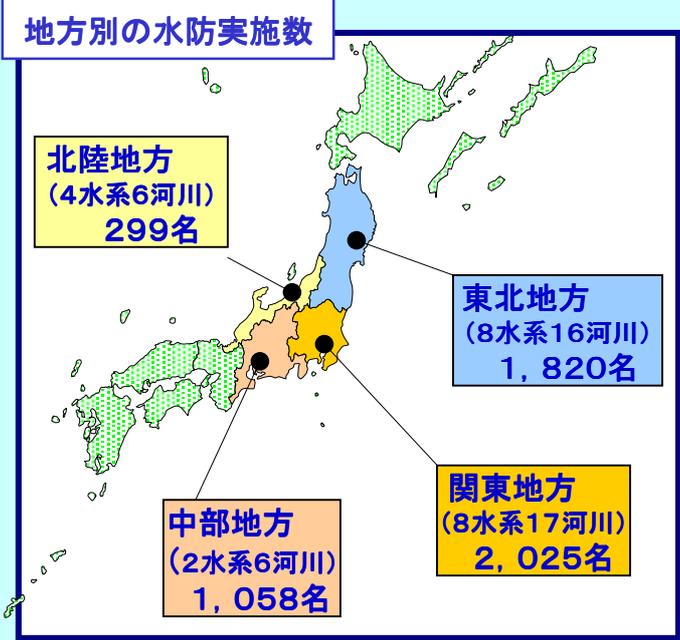
月の輪工(東北)

台風6号の時は浸水や堤防からの漏水に対して延べ5,202名が水防活動を行い、被害を最小限に抑えました。

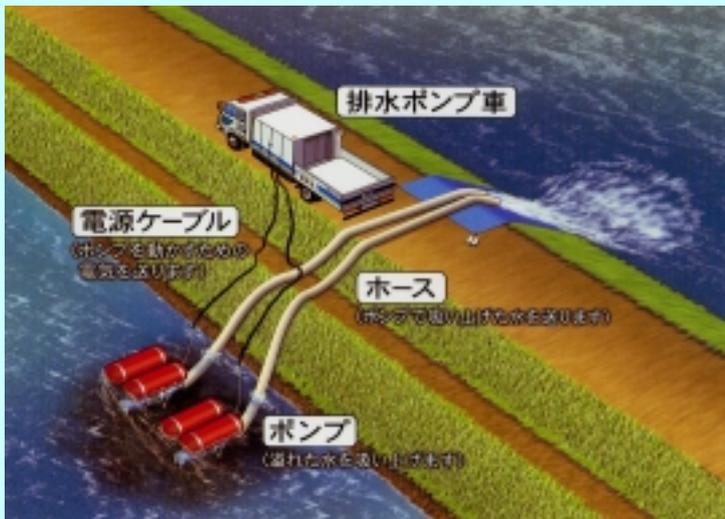
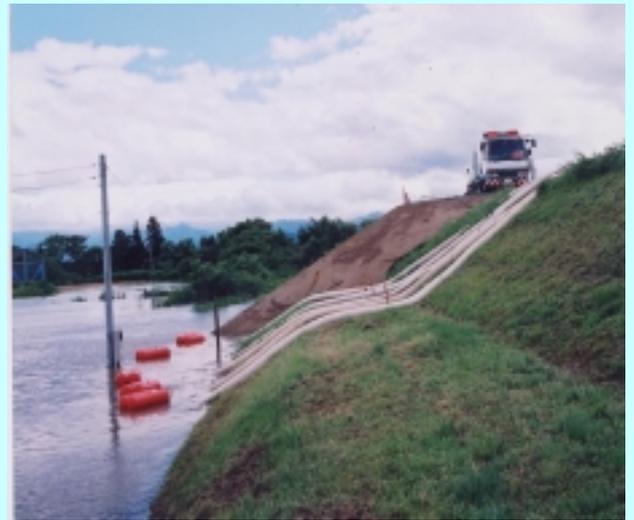
排水ポンプ車による排水作業

台風などの大雨で浸水した場所(災害現場等)では、排水ポンプ車が出動し、溢れた水を吸い上げて排水することによって浸水被害を最小限に抑えます。

台風6号による出水の際は延べ89台もの排水ポンプ車が出動し、被害を最小限に抑えました。

150m³/分のポンプ車は25mプールを約2分間で空に出来ます

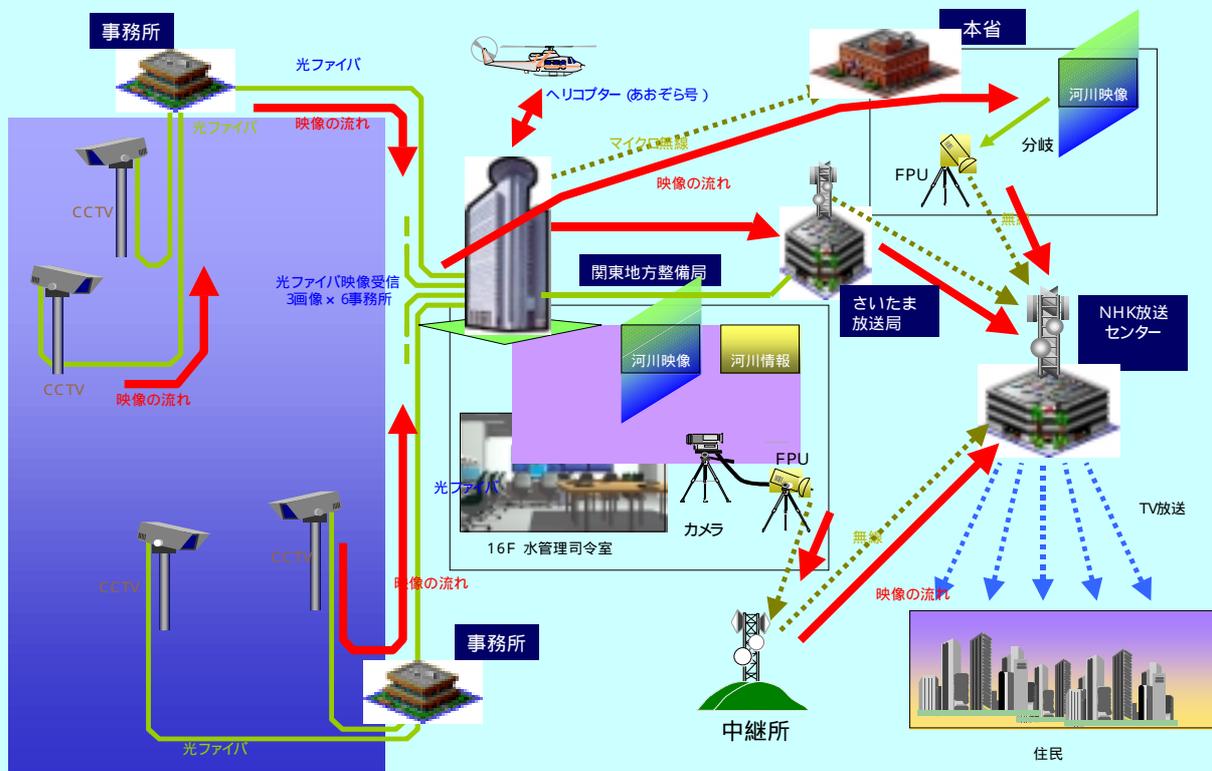
映像送信システム

国土交通省では災害時における被害の軽減や平常時の河川利用の促進等を目的とし、光ファイバー網や監視カメラなどにより、収集した防災情報等をTVやインターネット、携帯端末など様々な手段を活用し広く一般に提供しています。

関東地方整備局においては、台風6号の際に、河川、ダムに設置されているCCTVカメラの画像を放送事業者（NHKほか）へ提供し、ニュースの中で放映されました。また整備局内にある広域水管理司令室の状況も紹介され、多くの視聴者の注目を集めました。

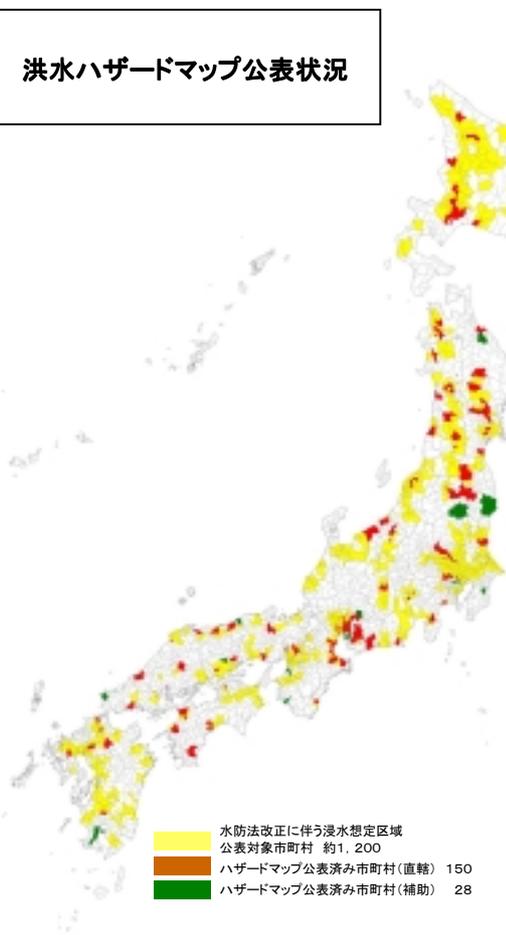
洪水ハザードマップ公表状況

洪水が起きた時に的確に避難が出来るよう、洪水時に氾濫した場合の浸水想定区域や浸水深、避難経路等をわかりやすく表示した「洪水ハザードマップ」を各市長村で作成・配布しています。

作成・配布している市町村は全国で178箇所(H14.7.1現在)です。

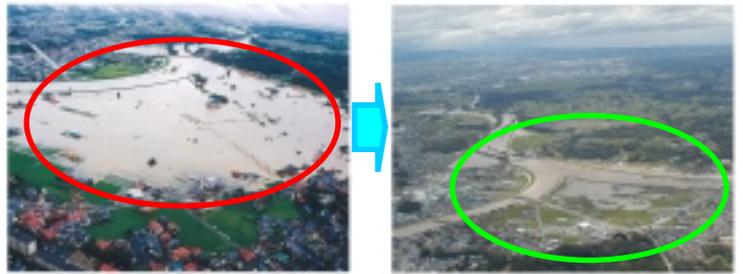
福島県須賀川市釈迦堂川合流点付近

今回の台風6号洪水は、平成10年8月洪水と概ね同規模の洪水でしたが、被害を比較すると、浸水面積で907ha、浸水戸数で1,136戸の大幅な減少が見られました。

築堤前：平成10年8月洪水

築堤後：台風6号洪水

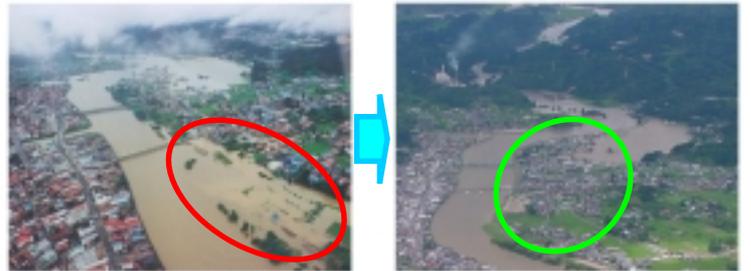
福島県安達郡本宮町右岸

築堤前：平成10年8月洪水

築堤後：台風6号洪水

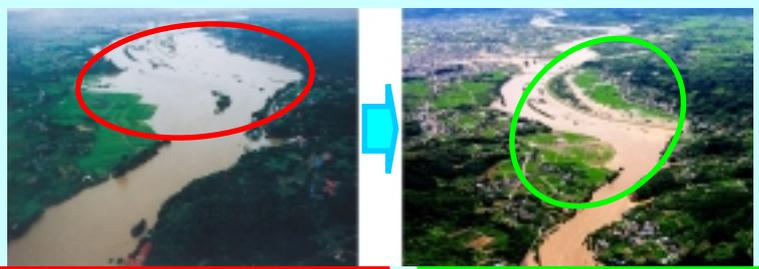
福島県伊達郡梁川町

築堤前：平成10年8月洪水

築堤後：台風6号洪水

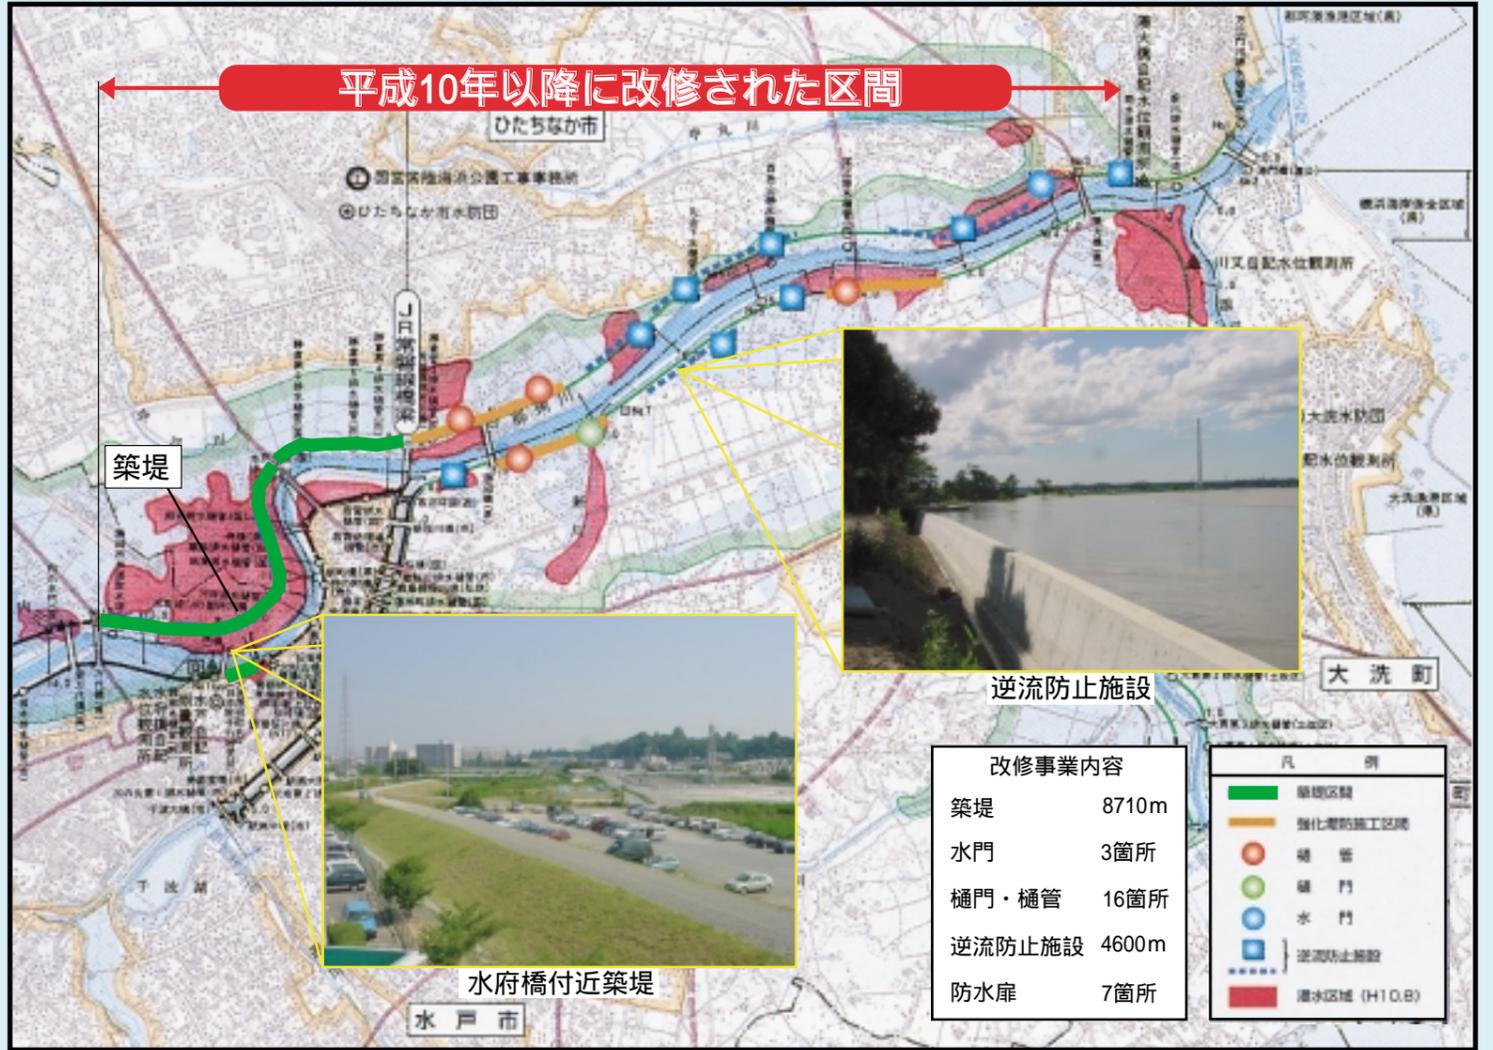
那珂川は昭和61年8月洪水や平成10年8月洪水で、下流部に甚大な被害を受け、その対策として那珂川下流部（水戸市・ひたちなか市）において「那珂川緊急改修事業」等の改修事業の推進を図り、平成14年3月で一連区間の堤防等の施設が概ね完成しました。

台風6号による水府橋地点（水戸）の最高水位と雨量は、平成10年8月とほぼ同程度でしたが、改修事業の効果により浸水被害はありませんでした。

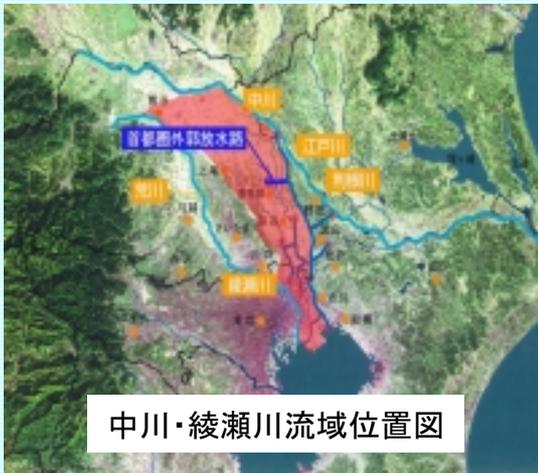
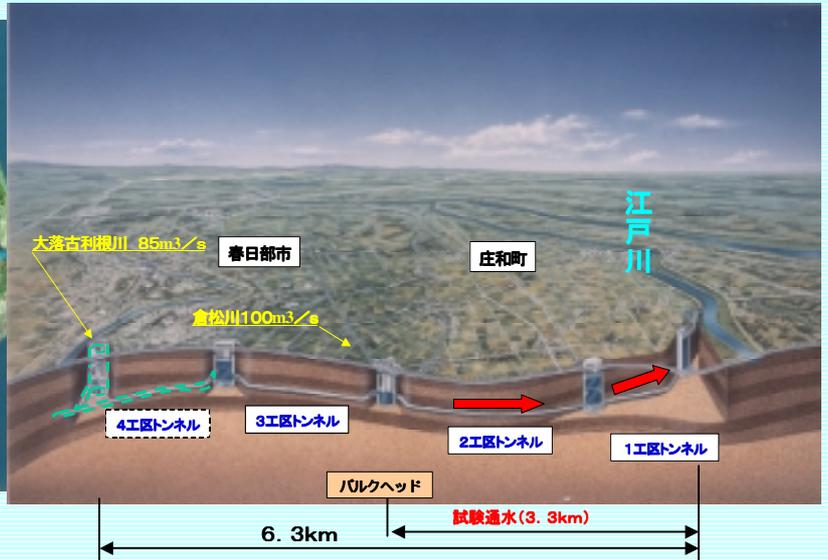
首都圏外郭放水路の効果について

首都圏外郭放水路は中川中流部の国道16号の地下50mに直径10mのトンネルによる地下河川を6.3km(埼玉県春日部市～庄和町)建設し、中川等の水を江戸川に排水することによって浸水被害を大幅に軽減するものでこの内3.3mについて平成14年6月8日に試験通水しました。

台風6号により中川・綾瀬川流域では、平成12年7月とほぼ同規模の141mmの雨量を記録しました。当時と比べ、首都圏外郭放水路の試験運用により、その周辺地域での浸水家屋が無くなりました。

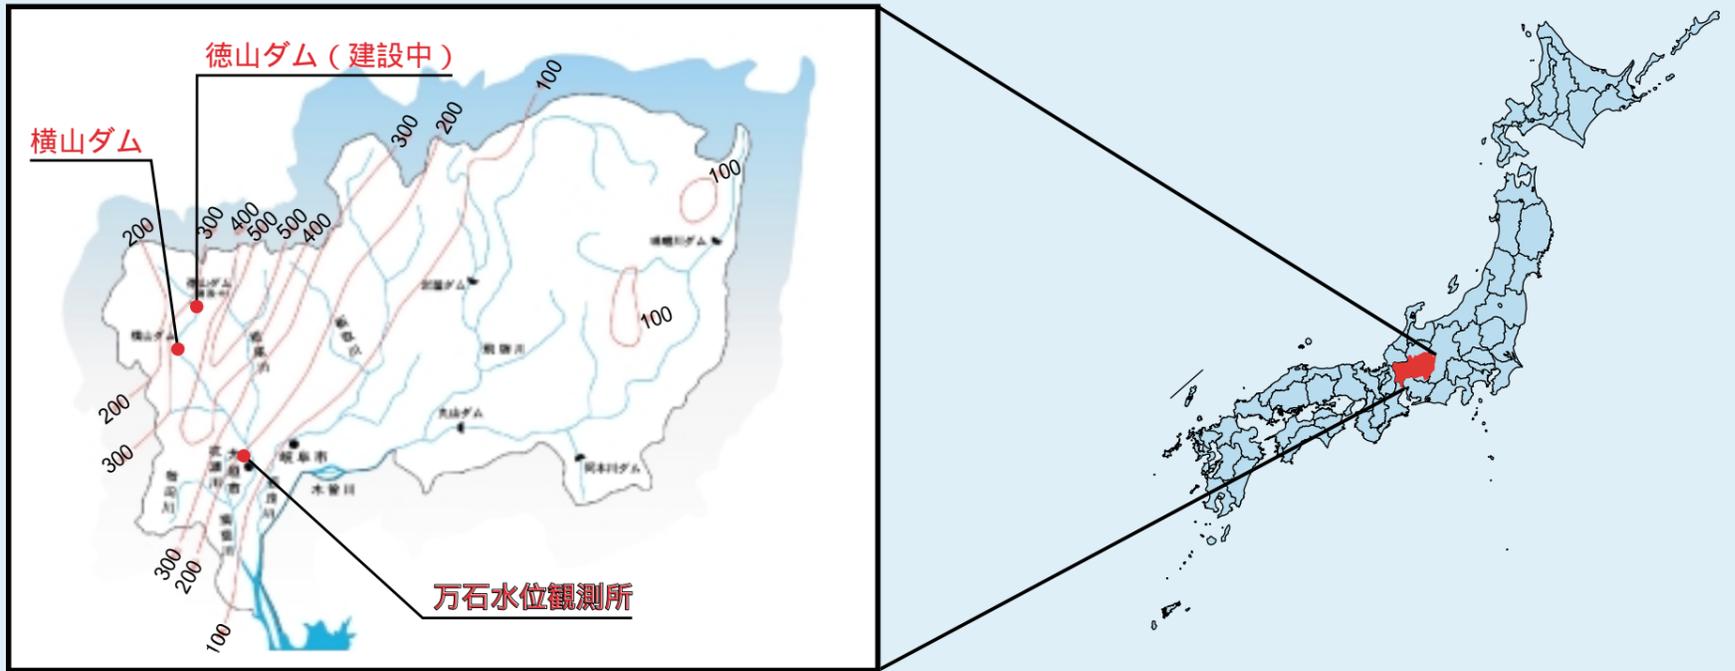
降り始めから7月10日17時までの木曾川水系の等雨量線図

台風6号のもたらした雨は、揖斐流域平均で総雨量300mm以上となり、万石水位観測所では計画高水位を超える出水となりましたが、横山ダムの治水効果により溢水を食い止めることができました。徳山ダムが完成していれば、計画高水位以下に水位を抑えることができたと考えられます。

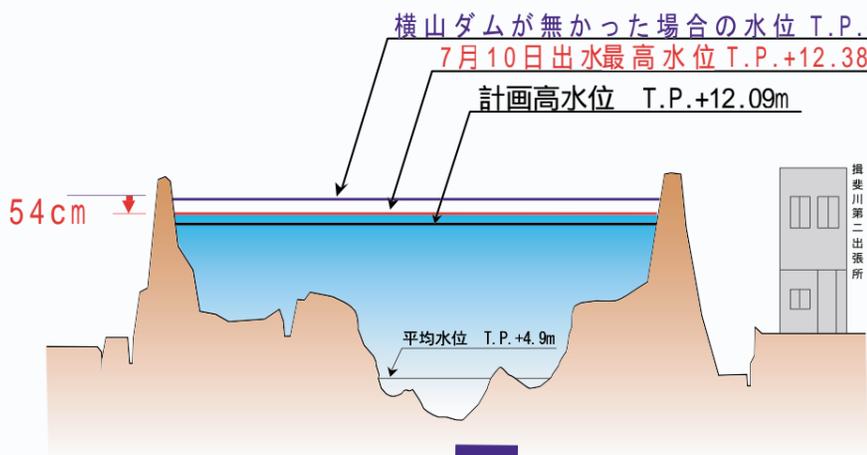
横山ダムによる水位低下効果

台風6号による出水において、横山ダムにより、基準地点の大垣市万石地点では54cm（水位差）水位を下げることができました。

万石地点横断面図

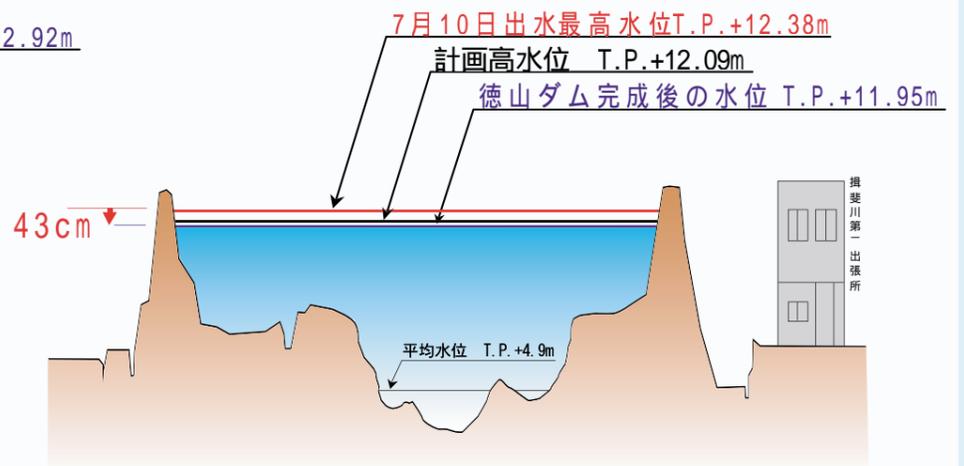
徳山ダムによる水位低下効果

台風6号による出水において、横山ダムによる水位低下効果がありましたが、徳山ダムが完成していれば、横山ダムと同様に水位低下効果が期待できます。その場合、基準地点の大垣市万石地点で今回の水位よりさらに43cm（水位差）下げることができ計画高水位以下にすることが出来たものと考えられます。
