# **走行支援システムの概要及び実道実験の内容**

# 1. 走行支援システムとは (1)

## 4. 実道実験で検証されるシステムの概要 (単路系システム)

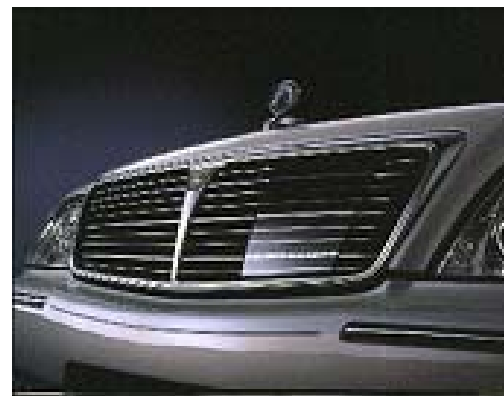
ミリ波レーダーセンサー

フロントグリル内に設置されたミリ波レーダーセンサーの情報により、設定車速を上限として車間距離を一定に保つようにスロットルおよびブレーキを自動的に制御して加減速を行うシステム。システムの作動状況はメーター内のディスプレイに表示されるほか、車間の警報機能も装備。ミリ波レーダーの採用により、雨天時の使用も可能となっている。

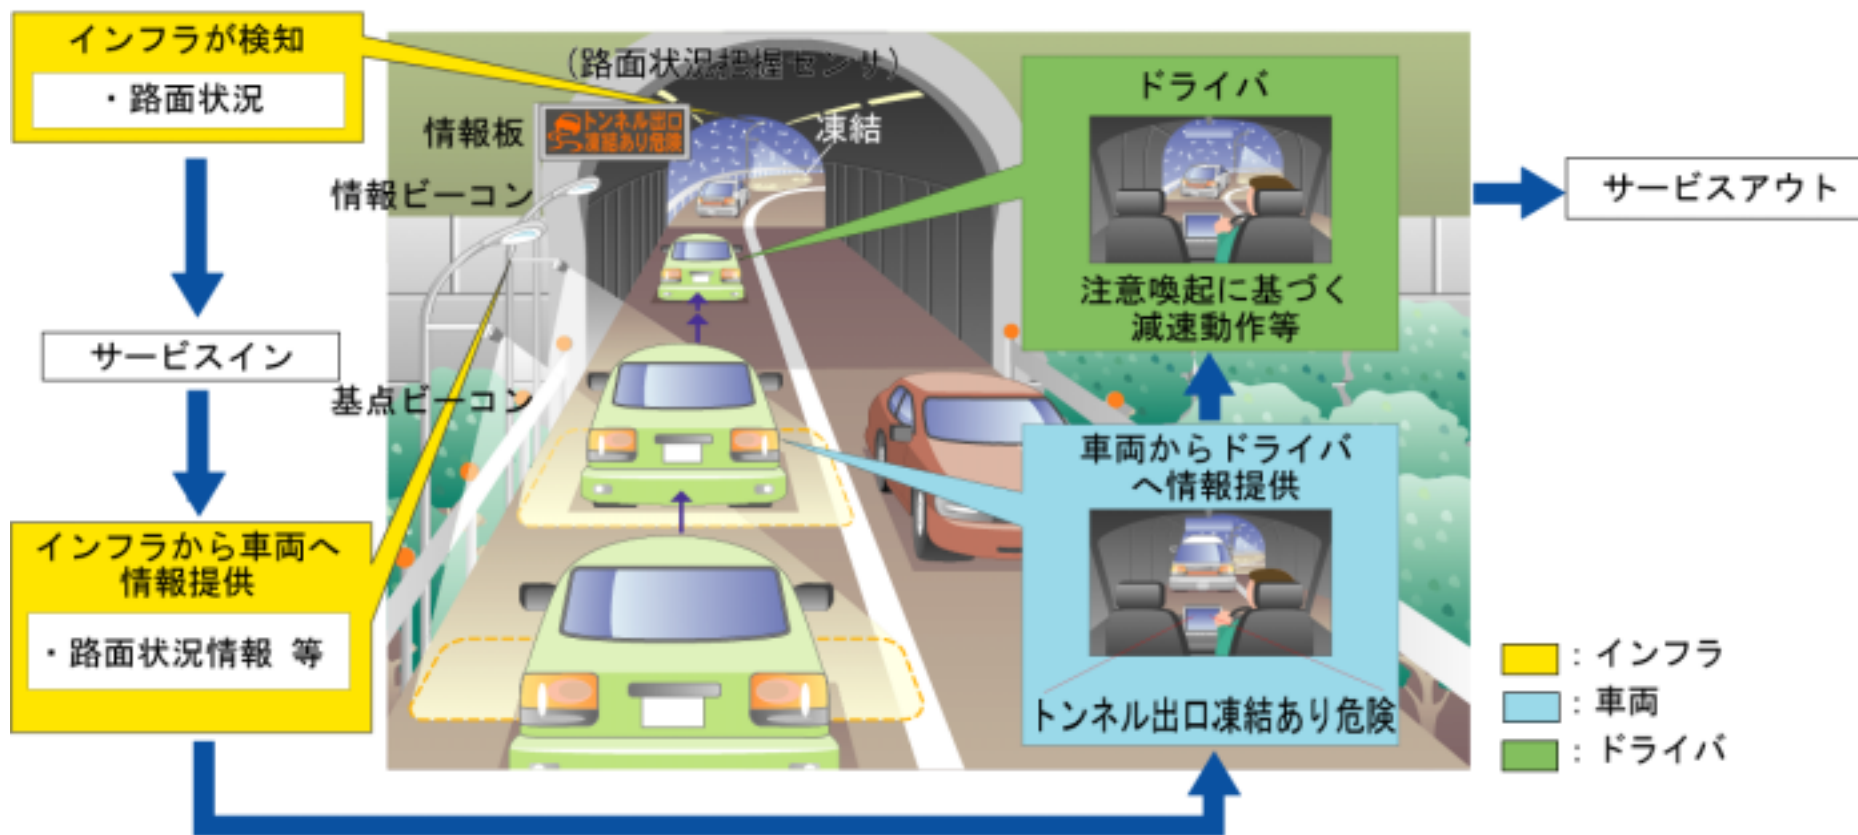
路面状況の急変しやすい地点において、道路インフラが車両進行方向の路面の状態を検知し、路面情報を車両に提供する。インフラから情報を受信した車両は、走行状況を踏まえて、音声や画像でドライバに情報を提供する。

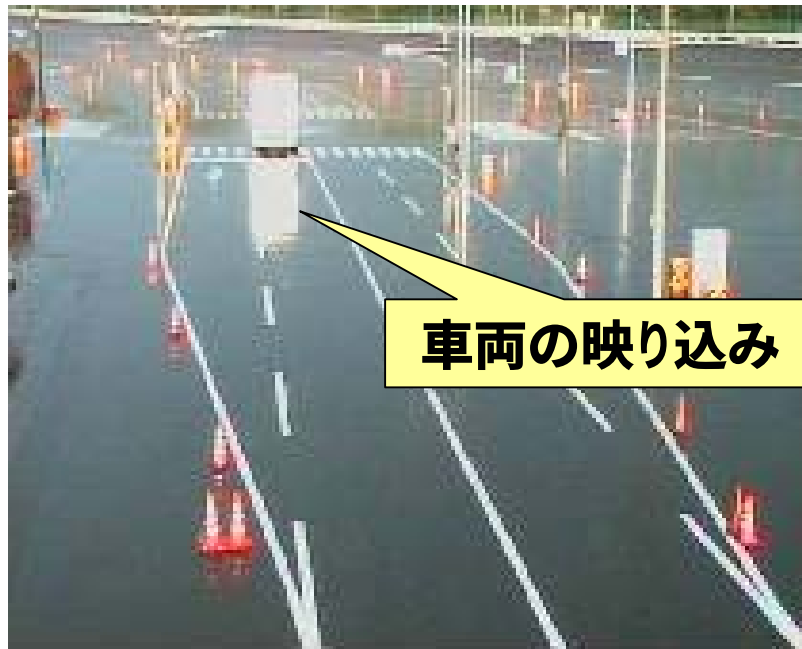
雨天時の水膜路面に車両が映り込んだ事例

雨天時の水膜路面に映り込んだ車両を別の車両として誤検出してしまふ。

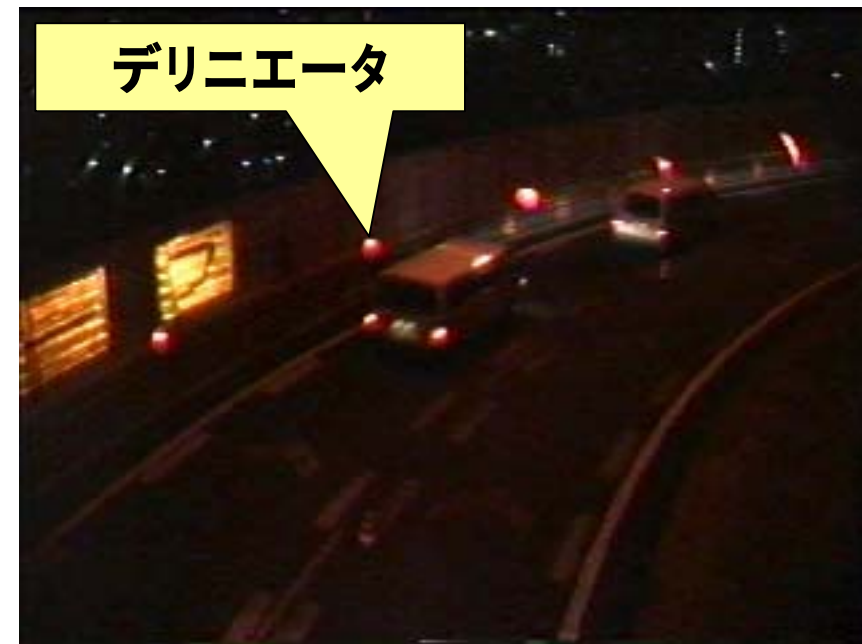
路側のデリニエータを誤認する事例

夜間、路側のデリニエータを走行車両のテールランプとして誤検出してしまふ。

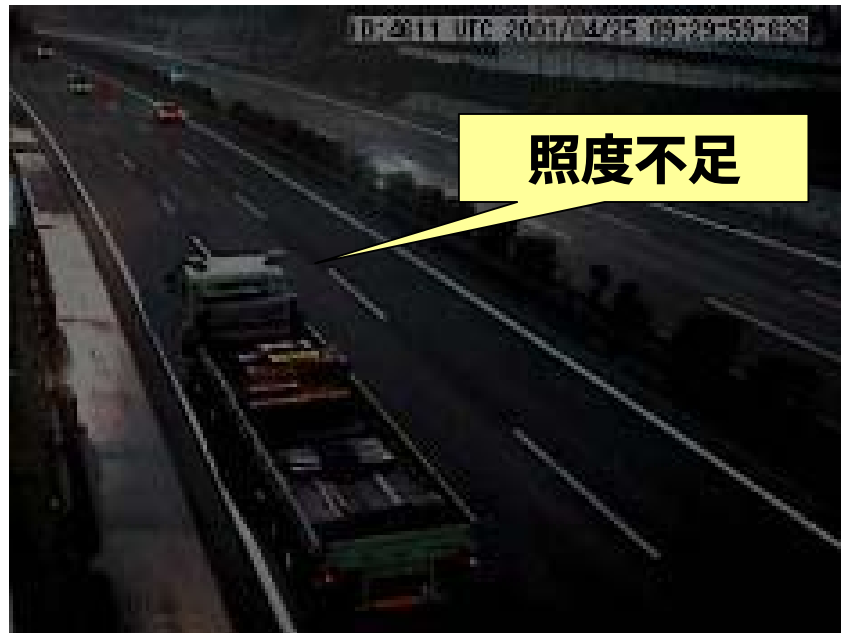
薄暮、夜間のコントラスト不足事例

薄暮、夜間での照度が不足し、コントラストが不足して、車両が検出できない(可視センサ)

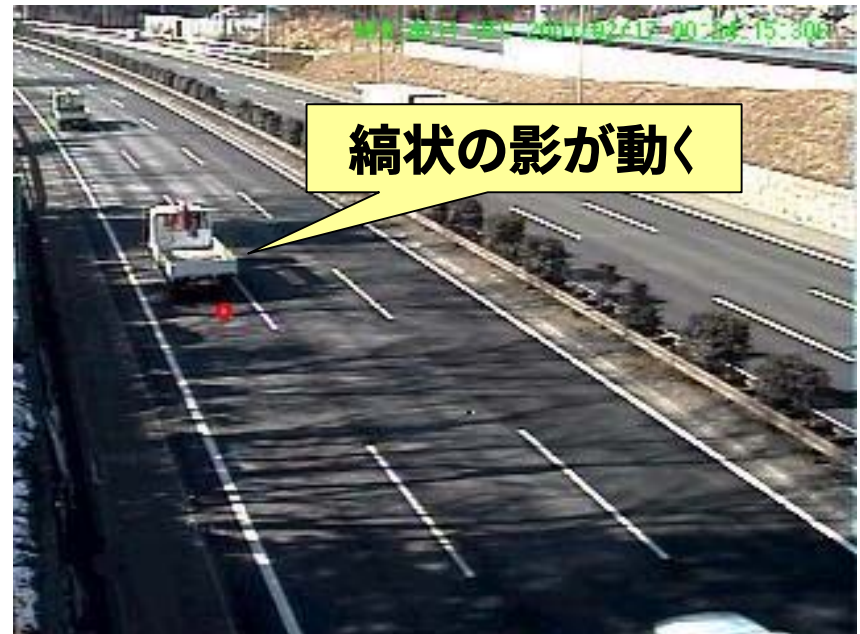
樹木の影が車両検出の邪魔をする事例

樹木などの縞模様の影が道路に落ち、車両が検出または追跡できない

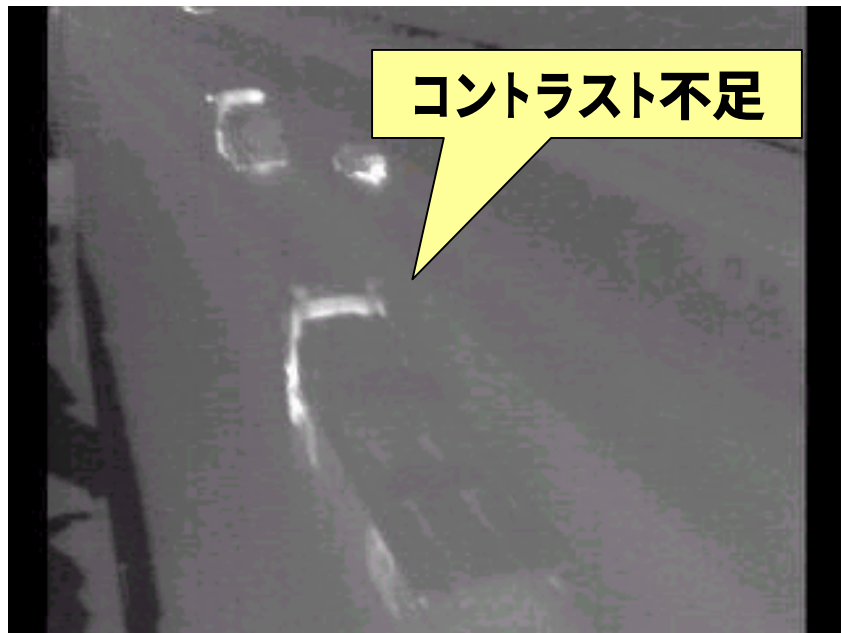
雨天時の赤外センサの低コントラスト事例

雨によるコントラスト不足、視程の不足が生じ、車両の検出ができない (赤外センサ)

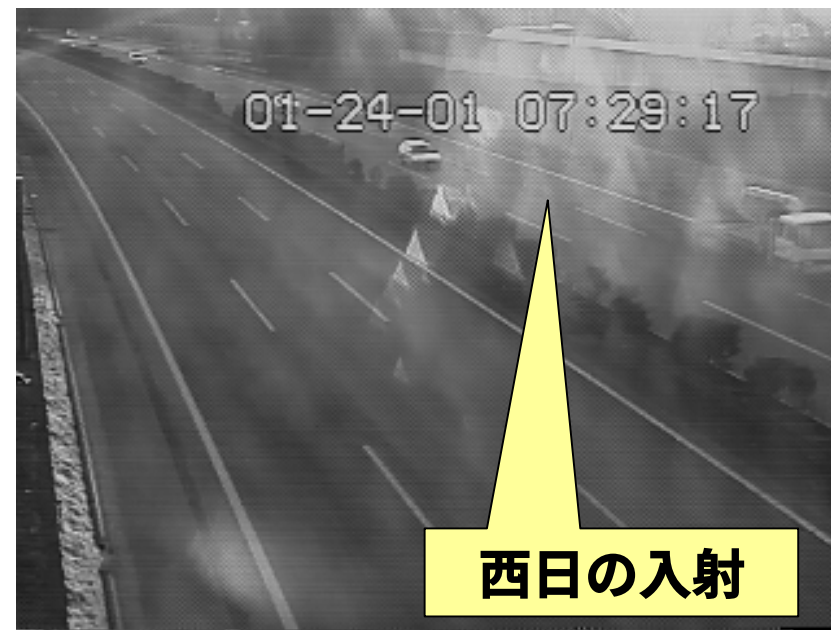
西日がレンズ内に入射した事例

西日がカメラに直接はいる、車両の検出ができない

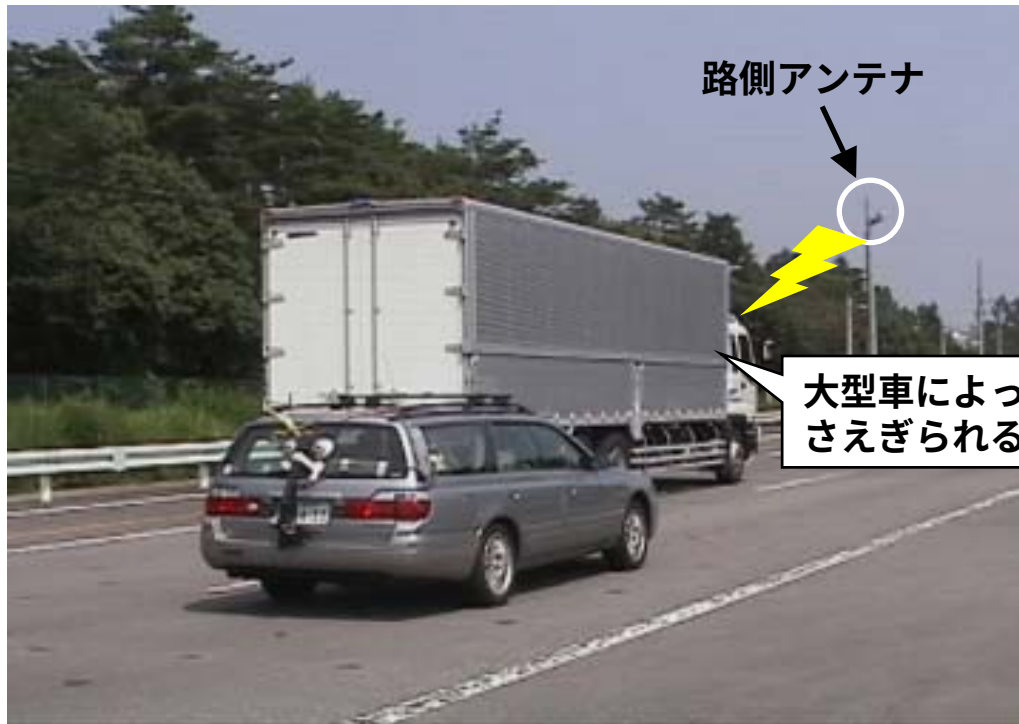
### 電波の遮断

AHS車両が大型車の影に入り、情報が提供されない

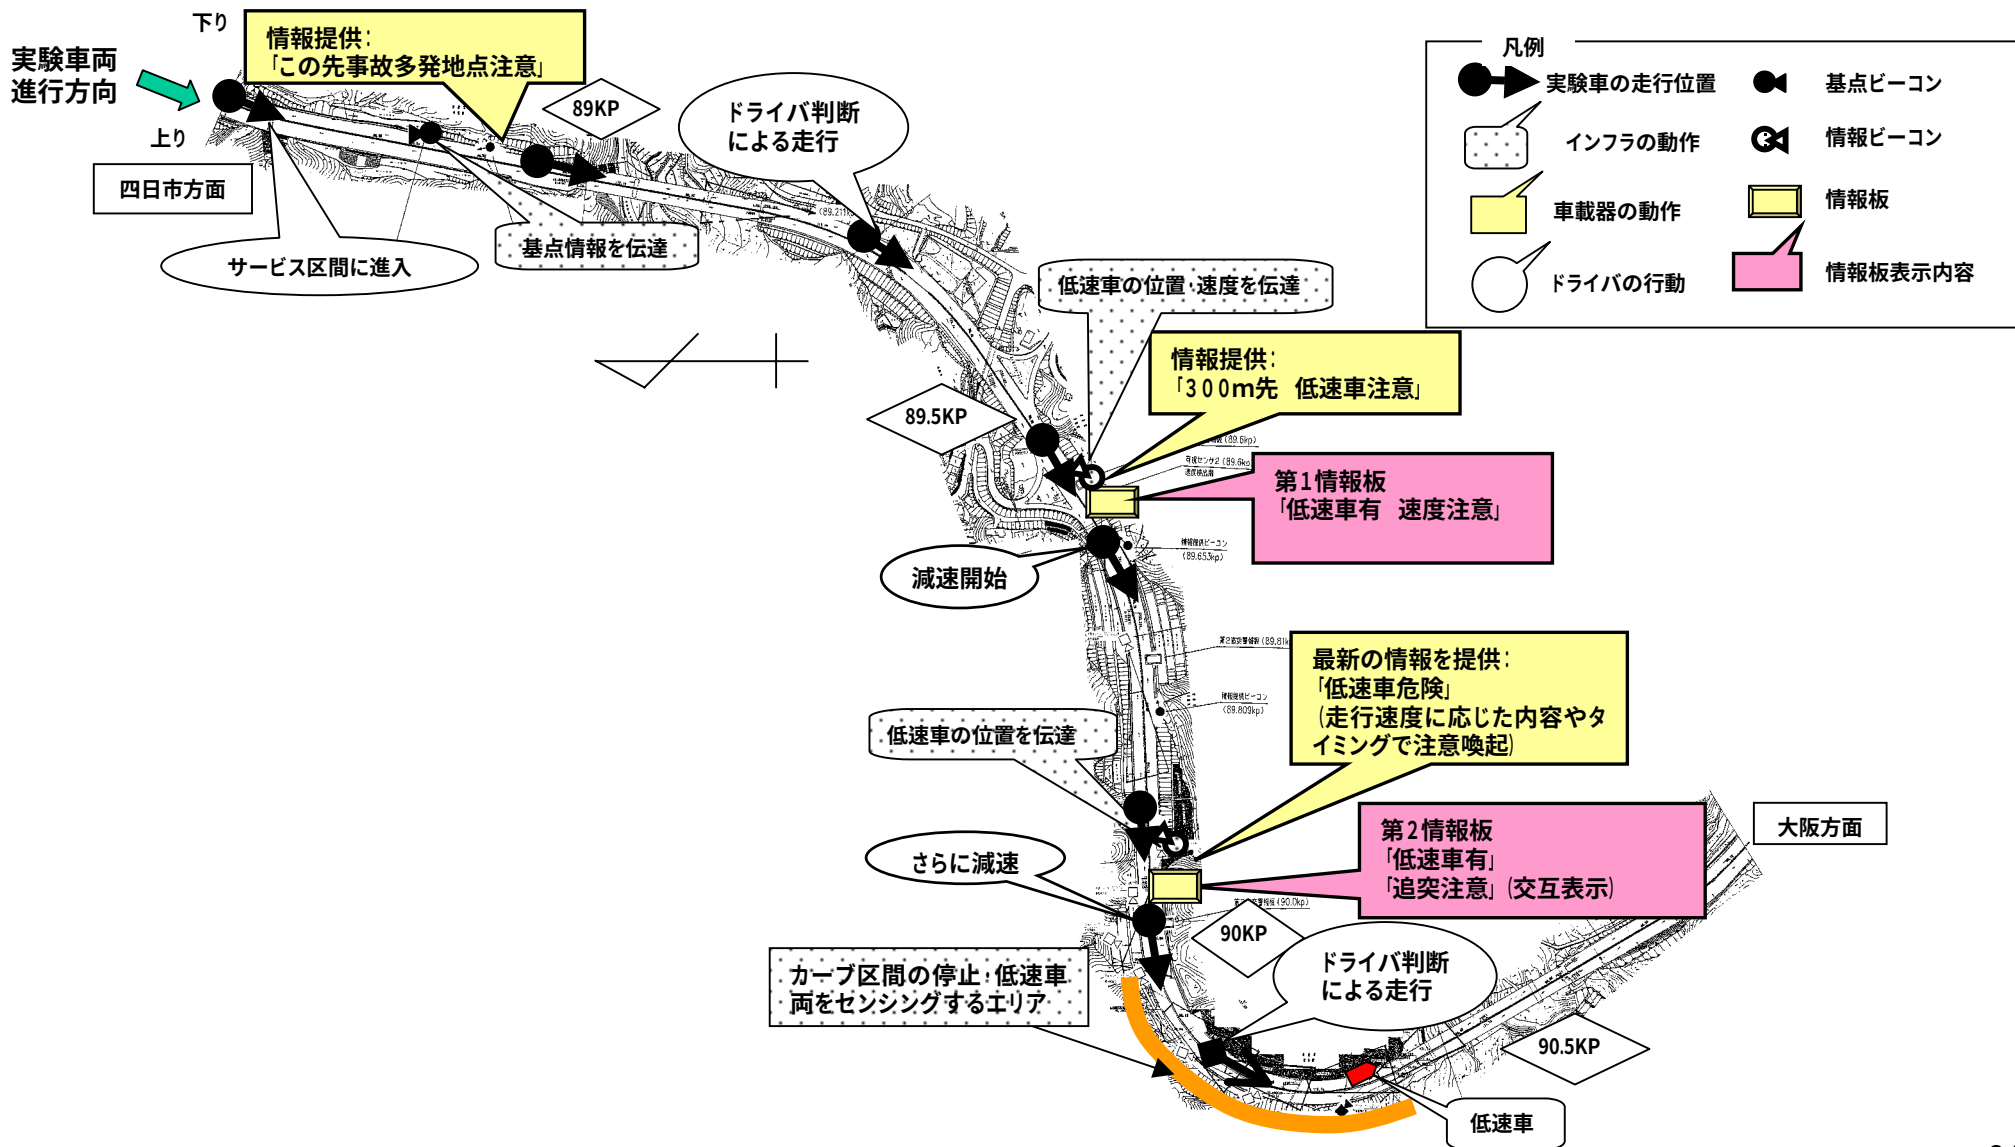
## <前方停止車両・低速車両情報提供支援 実験イメージ>

- ・名阪国道:両端で高速道路(東名阪道、西名阪道)と接続する自動車専用道路
- ・当該区間は縦断勾配-6%、最小曲線半径150mと道路線形が厳しい区間
- ・路面表示や段差舗装等による安全対策を講じてきたが、依然として路外逸脱、工作物衝突、低速車への追突が発生している。(H9~10年の2年間で21件)

- 道路線形条件が非常に厳しく、大型車等の通行も多い自動車専用道路である。
- ⇒実勢速度が非常に高く(平均約80km/h)、速度超過による施設接触・衝突事故や低速車両(大型車等)への追突事故、路面湿潤時のスリップによる事故が多発していると考えられる。

- 事故要因に対するサービス:①前方停止車両・低速車両情報提供支援サービス
- ②カーブ進入危険防止支援サービス
- ③路面情報提供支援サービス
