令和6年能登半島地震 能登半島 道路の緊急復旧の状況

令和6年1月17日(水)7時00分時点
国土交通省 道路局

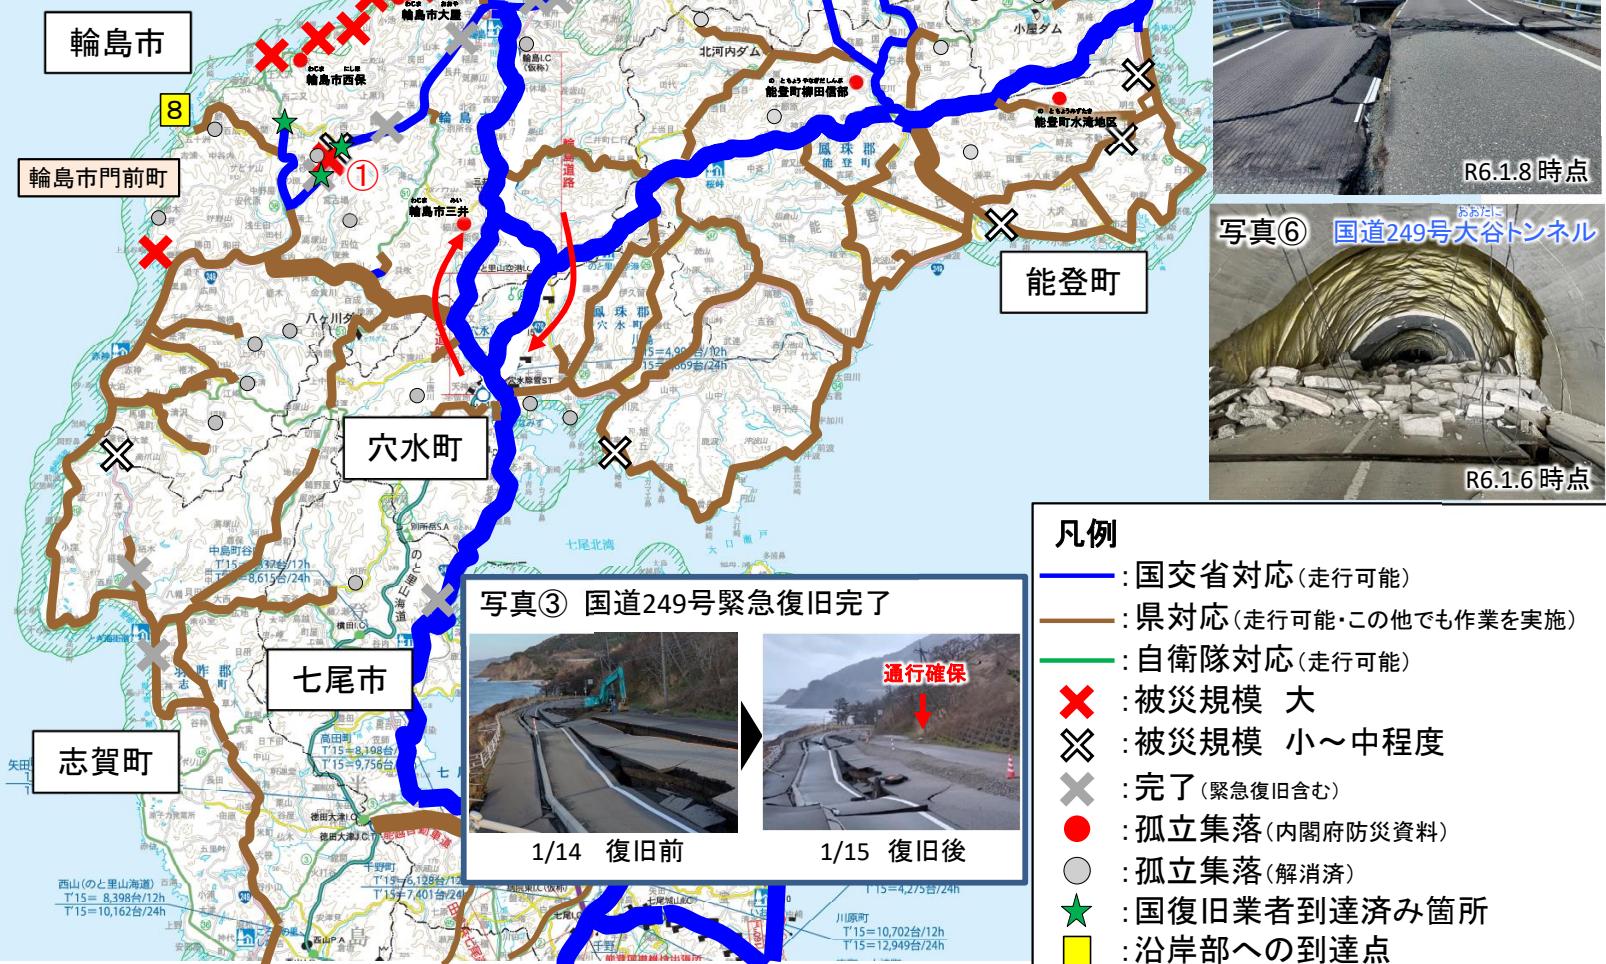
- : 国交省対応(走行可能)
 - : 県対応(走行可能・この他でも作業を実施)
 - : 自衛隊対応(走行可能)
 - ✗ : 被災規模 大
 - ✗ : 被災規模 小～中程度
 - ✗ : 完了(緊急復旧含む)
 - : 孤立集落(内閣府防災資料)
 - : 孤立集落(解消済)
 - ★ : 国復旧業者到達済み箇所
 - : 沿岸部への到達点

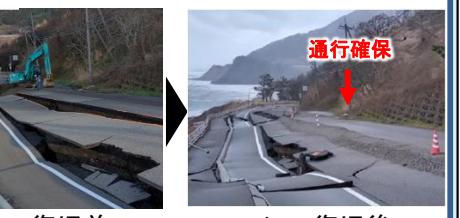
写真③ 国道249号緊急復旧完了

1/14 復旧前

1/15 復旧後
