# 令和6年能登半島地震 能登半島 道路の緊急復旧の経緯

# 令和6年能登半島地震 能登半島 道路の緊急復旧の状況

国土交通省 道路局

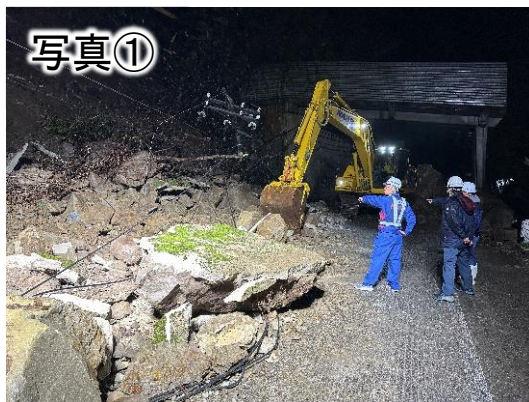
写真①  
県道1号 輪島市三井町での啓開作業(1月3日撮影)

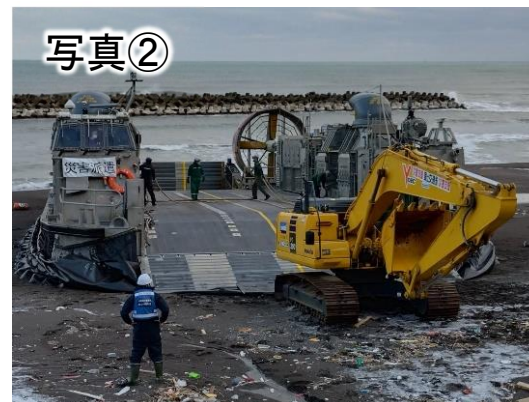
写真②  
深見海岸 海側からの重機運搬(1月14日撮影)

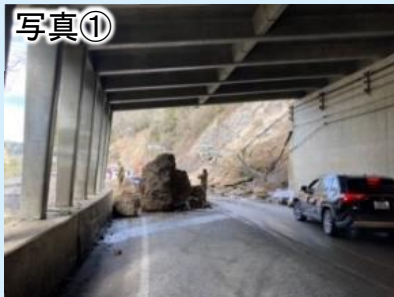
写真①

片側交互通行により普通車通行可

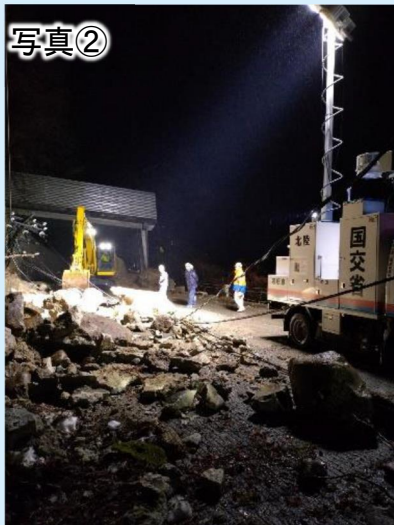
写真②

大型車の通行確保に向けた緊急復旧作業状況

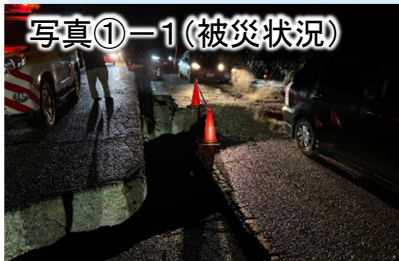
写真①-1 (被災状況)

路面段差の解消により大型車の通行確保

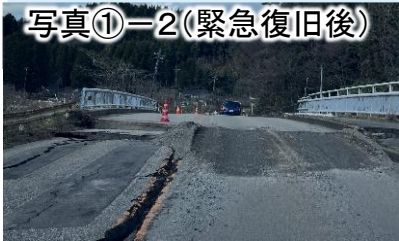
写真①-2 (緊急復旧後)

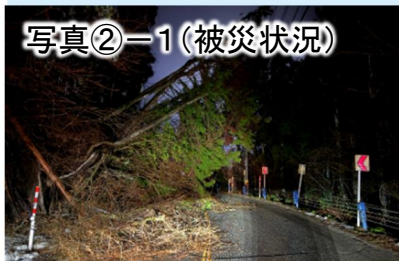
写真②-1 (被災状況)

電線にかかった倒木の除去により大型車の通行確保

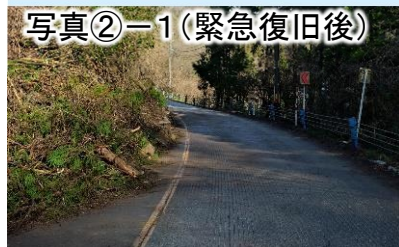
写真②-1 (緊急復旧後)

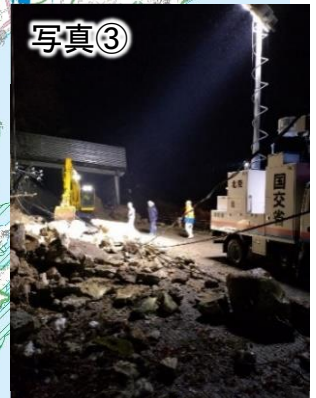
写真③

大型車の通行確保に向けた緊急復旧作業状況

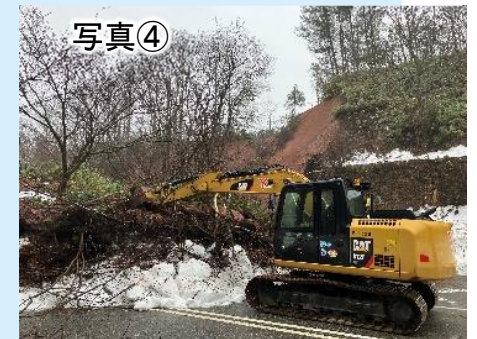
写真④

大型車の通行確保に向けた緊急復旧作業状況

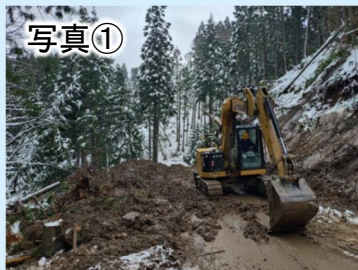
県道38号緊急復旧作業状況

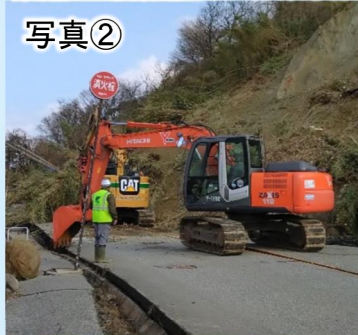
国道249号緊急復旧作業状況

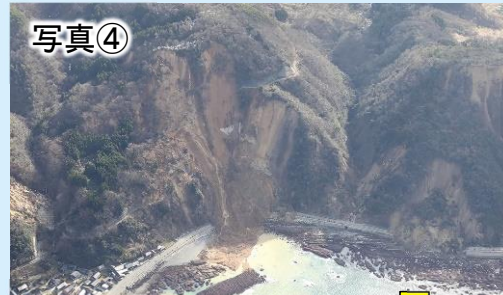
国道249号法面崩落状況

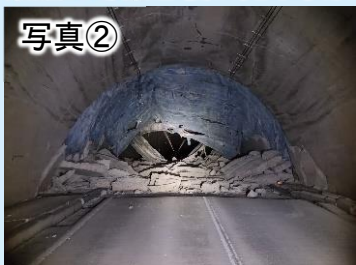
写真②

国道249号中屋トンネル崩落状況

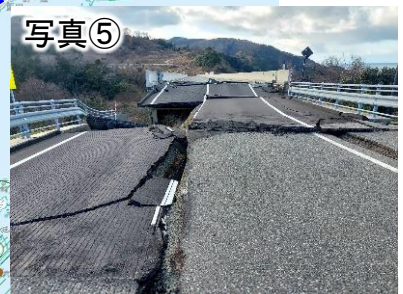
写真⑤

国道249号大谷ループ橋被害状況

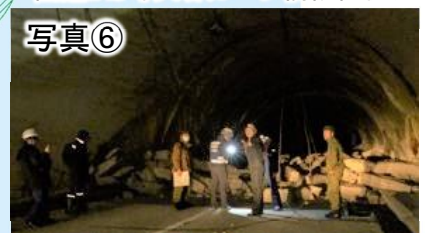
写真⑥

国道249号大谷トンネル崩落状況調査
