令和6年能登半島地震 能登半島 道路の緊急復旧の状況

令和6年1月29日(月)7時00分時点
国土交通省・石川県

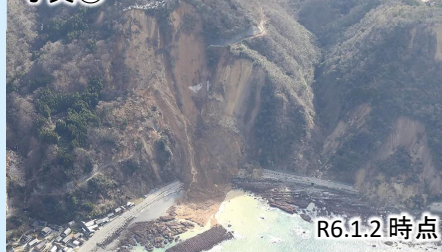
写真④ 国道249号法面崩落

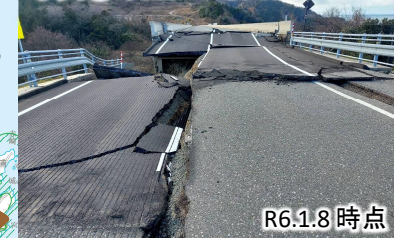
写真⑤ 国道249号大谷ループ橋

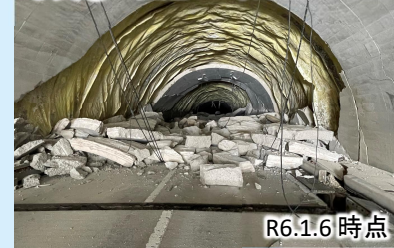
写真⑥ 国道249号大谷トンネル

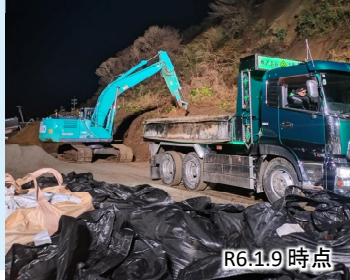
写真② 国道249号作業状況

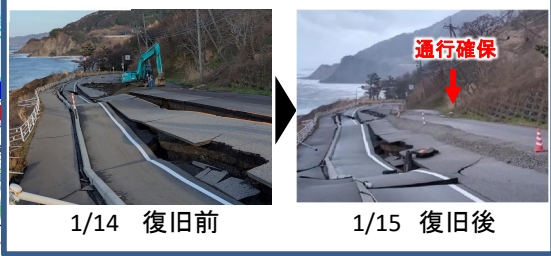
写真③ 国道249号緊急復旧完了
