令和6年能登半島地震 のと里山海道 緊急復旧の状況

越の原IC～別所岳SA (担当会社 (株)大林組 (株)熊谷組)

2月13日現在

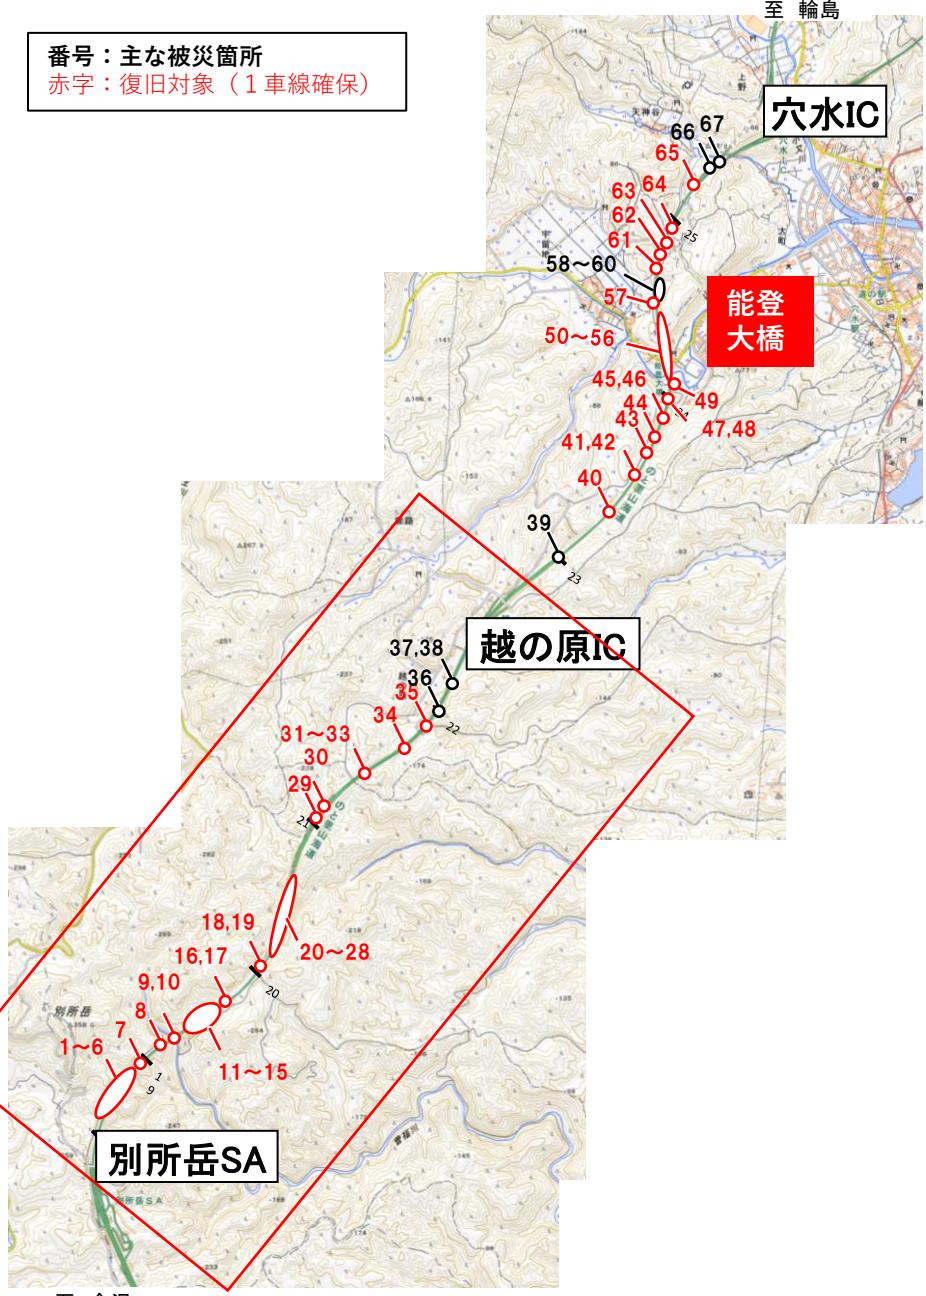
番号：主な被災箇所
赤字：復旧対象 (1車線確保)

緊急復旧作業中 (1車線確保)
38箇所完了 (舗装以外) / 38箇所

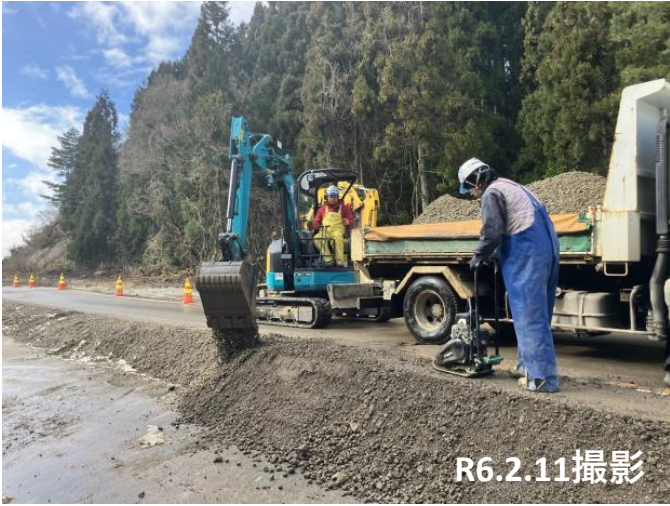
R6.2.11撮影

No.24付近 路肩路盤整備状況

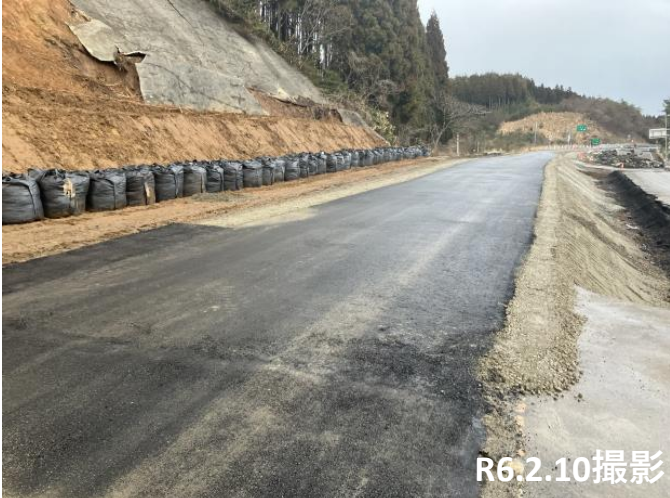
R6.2.10撮影

No.29 路盤整備およびAs舗装完了

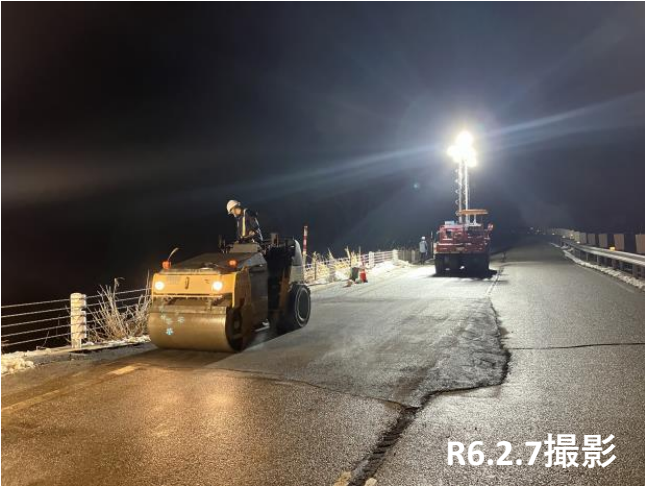
R6.2.7撮影

No.34付近 舗装状況

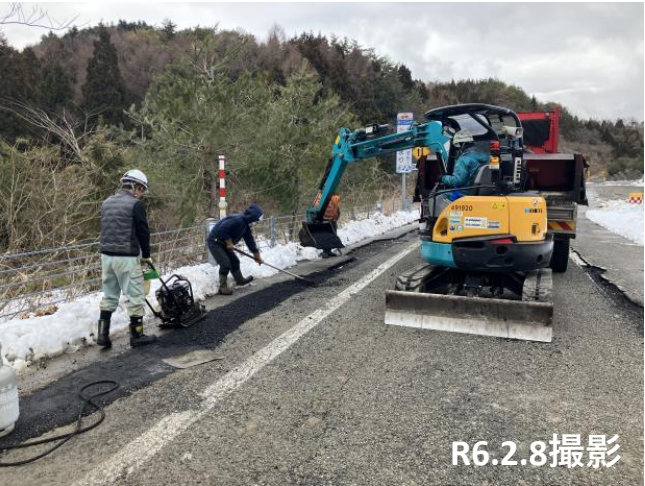
R6.2.8撮影

No.4付近 亀裂・段差補修状況

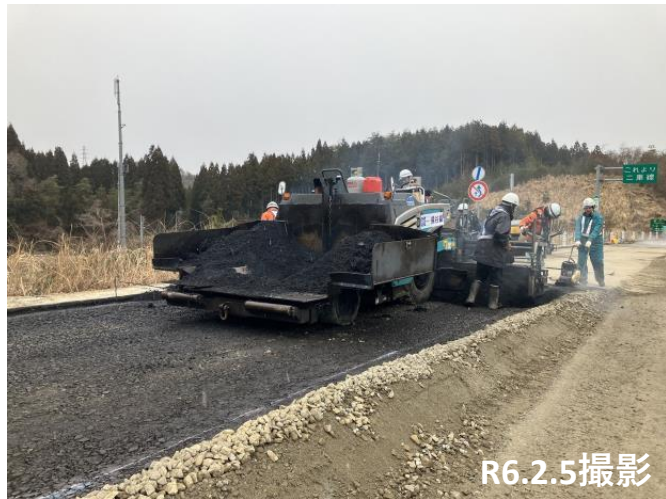
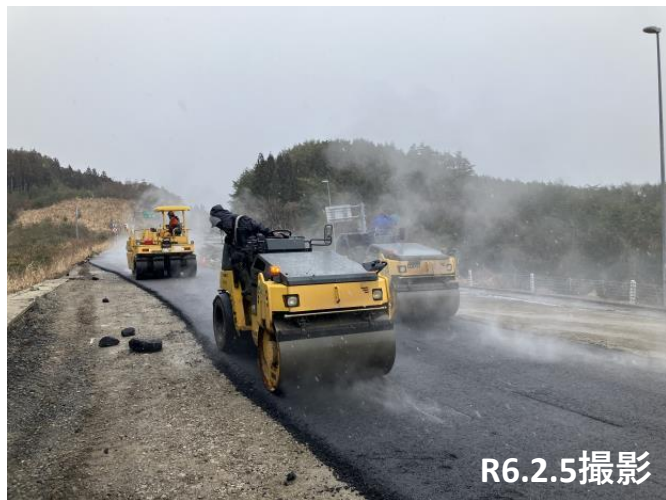
No.29～30付近 舗装施工状況

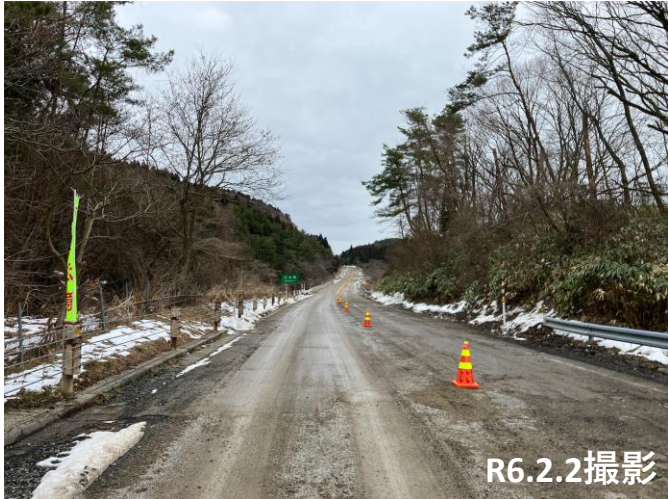
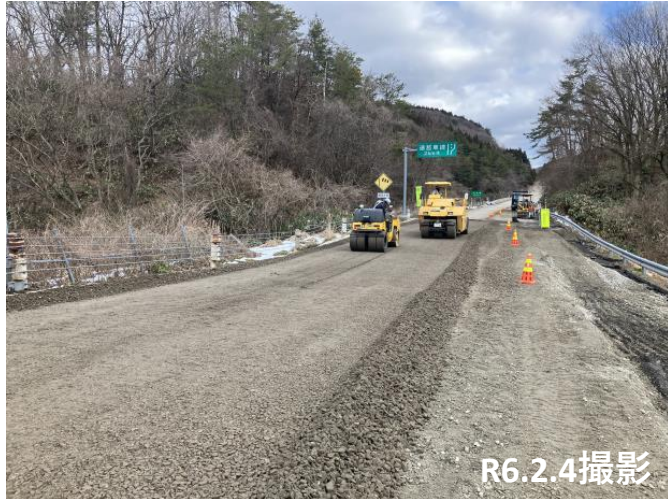
No.7付近 路盤施工状況

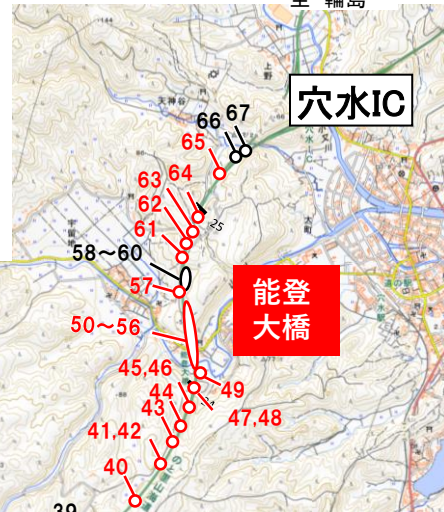
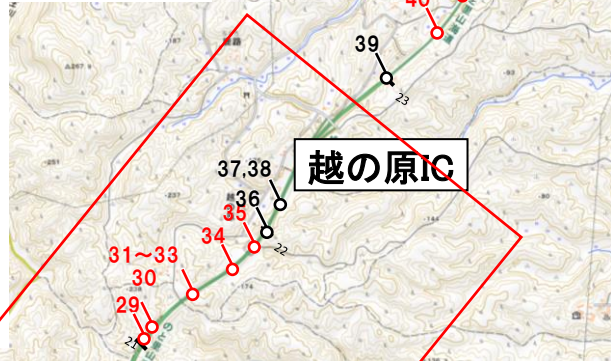
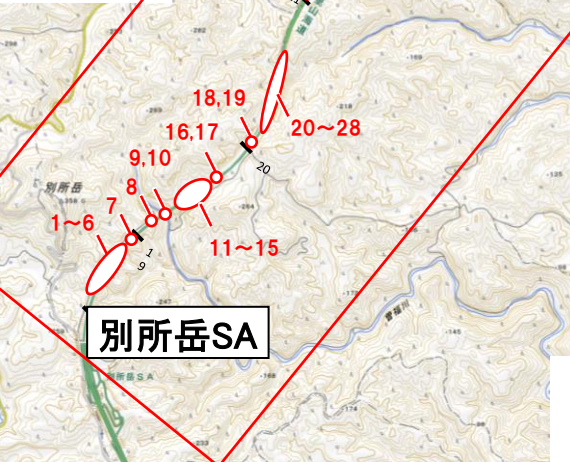
No.29～30被災状況

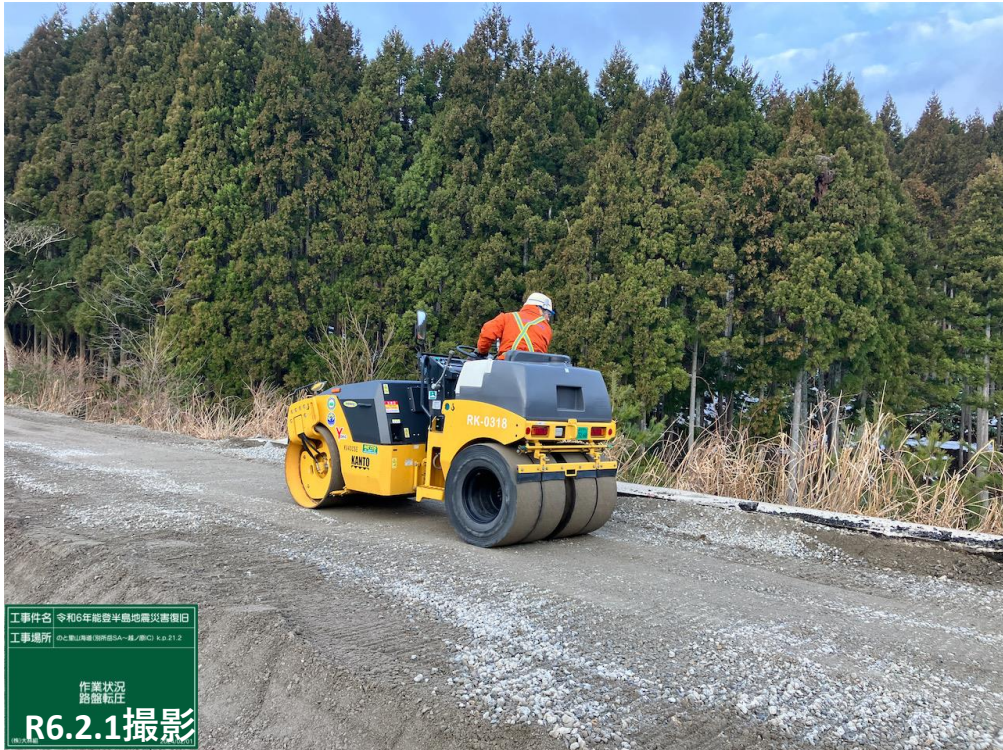
No.30路盤転圧状況

工事件名 令和6年能登半島地震災害復旧
工事場所 のと里山海道(別所岳SA～越の原IC) R.6.2.1.2
作業状況
路盤転圧
R6.2.1撮影

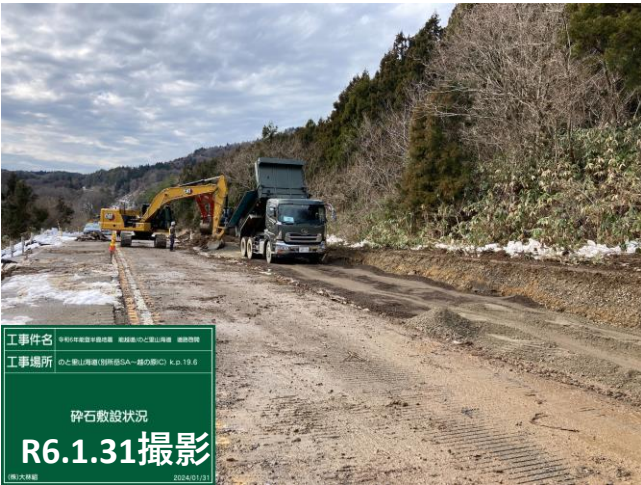
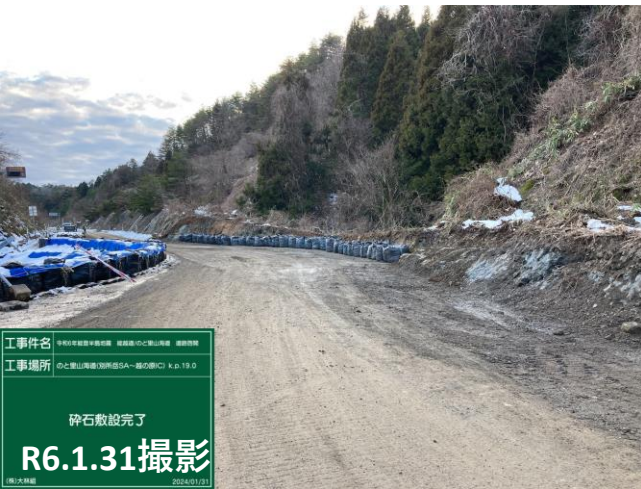
No.16 砕石敷設状況

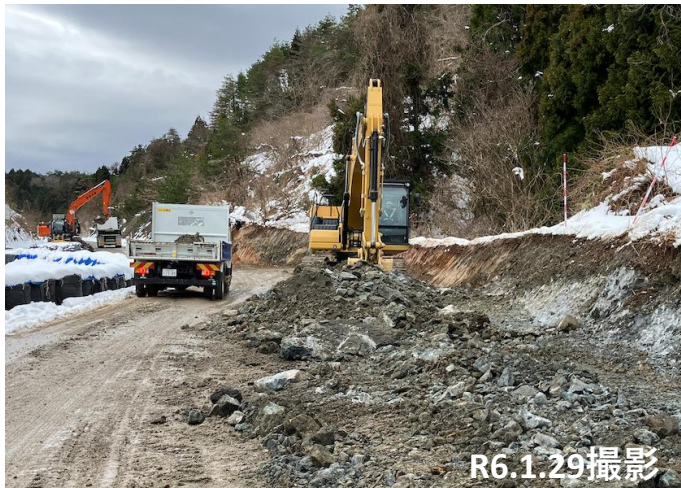
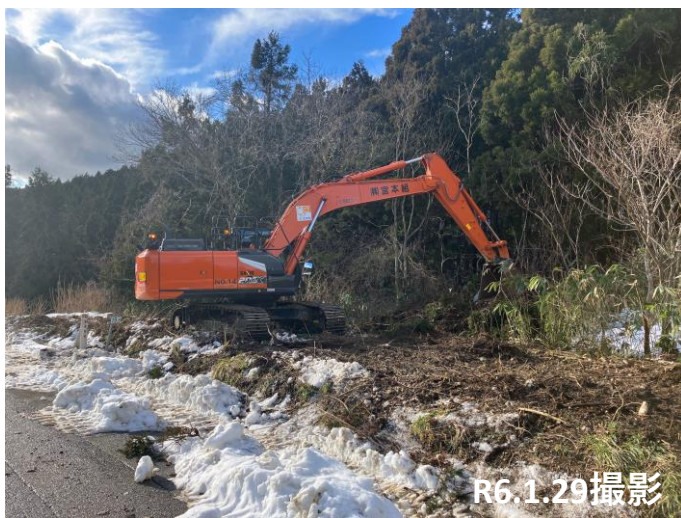
No.7～30土砂撤去状況

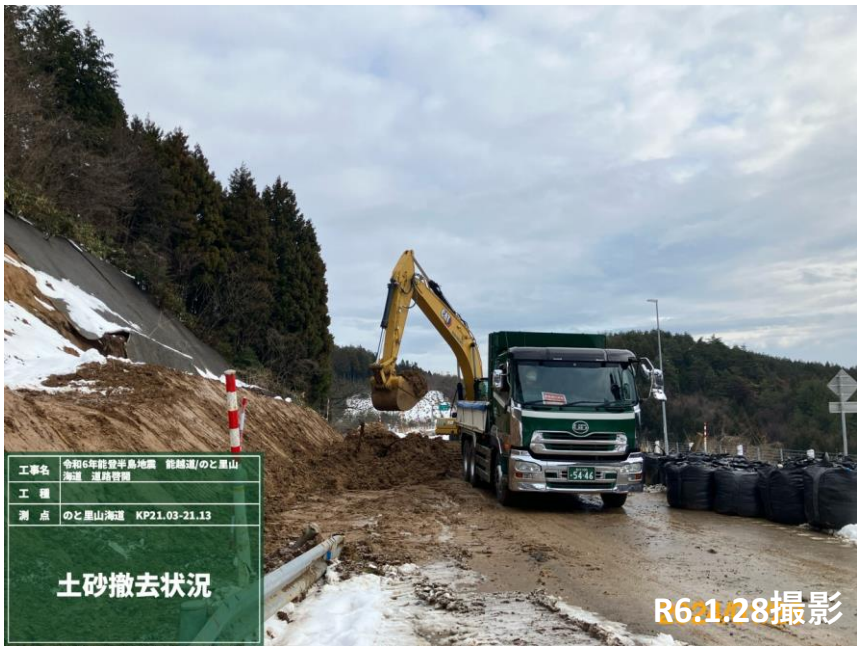
No.29崩落土砂撤去状況
