# 1. 実験の背景

# 2. 実験の目的

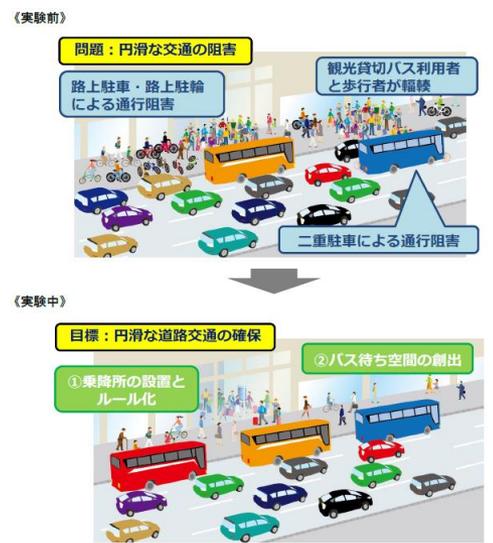
図 実験のイメージ

- ①観光貸切バスの乗降所設置
  - 札幌都心部の様々な地点で駐停車する観光貸切バスを集約することで、交通円滑化を図る。
  - 札幌都心部における交通円滑化に対する効果を旅行速度調査並びにETC2.0プローブデータより確認する。
  - 観光貸切バスの駐停車台数、周辺の効果検証箇所における同台数を把握し、観光貸切バス乗降所の利用状況を確認する。
- ②観光貸切バスの乗降所利用のルール化
  - 誘導員を配置し、観光貸切バスの長時間の駐停車、二重駐車を是正し、交通の円滑化を図る。
  - 5分以内の乗降と既存観光貸切バス待機場の利用を促し、交通の円滑化を図る。
- ③民間商業施設と連携したバス待ち空間の創出
  - 民間商業施設内を観光客のバス待ち空間とすることで、歩道占有の解消を図ると共に、交通結節点機能の強化を図る。
  - 観光客アンケート調査より、売上への影響やバス待ち空間設置の満足度を確認する。
  - 歩行者、自転車利用者にアンケート調査を行い、歩道の通行環境の満足度を把握する。
- ④歩道上の駐輪車を周辺の駐輪場へ誘導
  - 誘導員を配置し、周辺の無料駐輪場を案内し、観光客や道路利用者が通行するための歩道空間を確保する。
  - 実験実施箇所における駐輪状況を把握する。

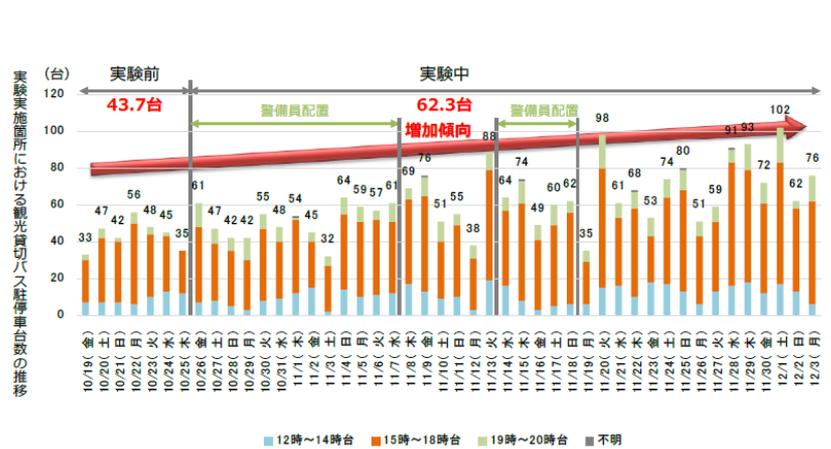
図 実験実施箇所（ノルベサ前）における駐停車台数の推移

- ノルベサ前の実験実施箇所では、観光貸切バスの駐停車台数が実験前の42台/日に対し、実験中は62台/日と増加し、路上駐停車していた観光貸切バスが、乗降所の利用に転換したと推察される。
- 交通円滑化に関しては、旅行速度向上が確認されなかった区間も多数存在していることから、観光貸切バス乗降所の設置効果は限定的であった。
- 観光貸切バスと一般車両等による二重駐車が解消された。
- 5分以上の駐車をを行った観光貸切バスは、実験前の6.1台/日に対し、実験中は8.6台/日と増加したが、実験中はバス台数が増加しており、バス全体に占める5分以上の駐車をを行った割合は、実験前の15.2%に対し、実験中は14.7%と大きな差は見られなかった。
- 観光貸切バス待機場を利用した車両は、実験前の8.0台/日に対し、実験中は18.5台/日と増加し、週を重ねるに連れ増加する傾向であった。
- 観光貸切バスを待つ観光客のバス待ち空間に対する満足度は、「満足」、「やや満足」と回答した割合が100%であった。
- 実験実施箇所の歩行者、自転車利用者からは、約7割から満足との評価を得た。
- バス待ち空間を設置した民間商業施設は、日平均の売上高で約1.1倍、客数で約1.2倍となった。
- 誘導員を配置し、周辺の無料駐輪場を案内したことにより、実験実施箇所の歩道上の駐輪は解消された。

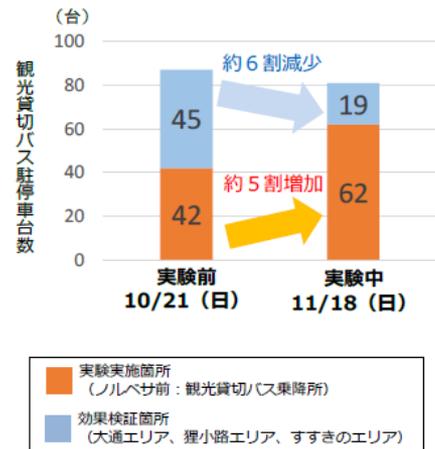
図 観光貸切バス駐停車台数の比較

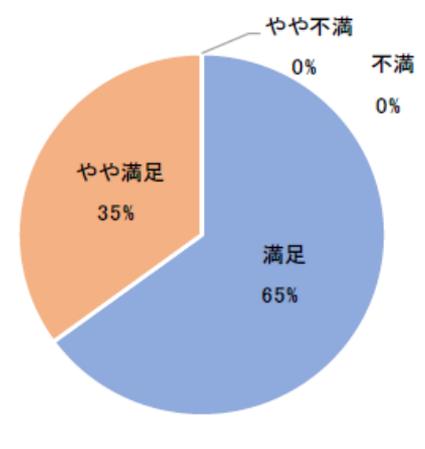
図 バス待ち空間の満足度
