# 交通安全に関する論点

令和7年11月  
国土交通省 道路局

# 通学路の交通安全対策の取組状況

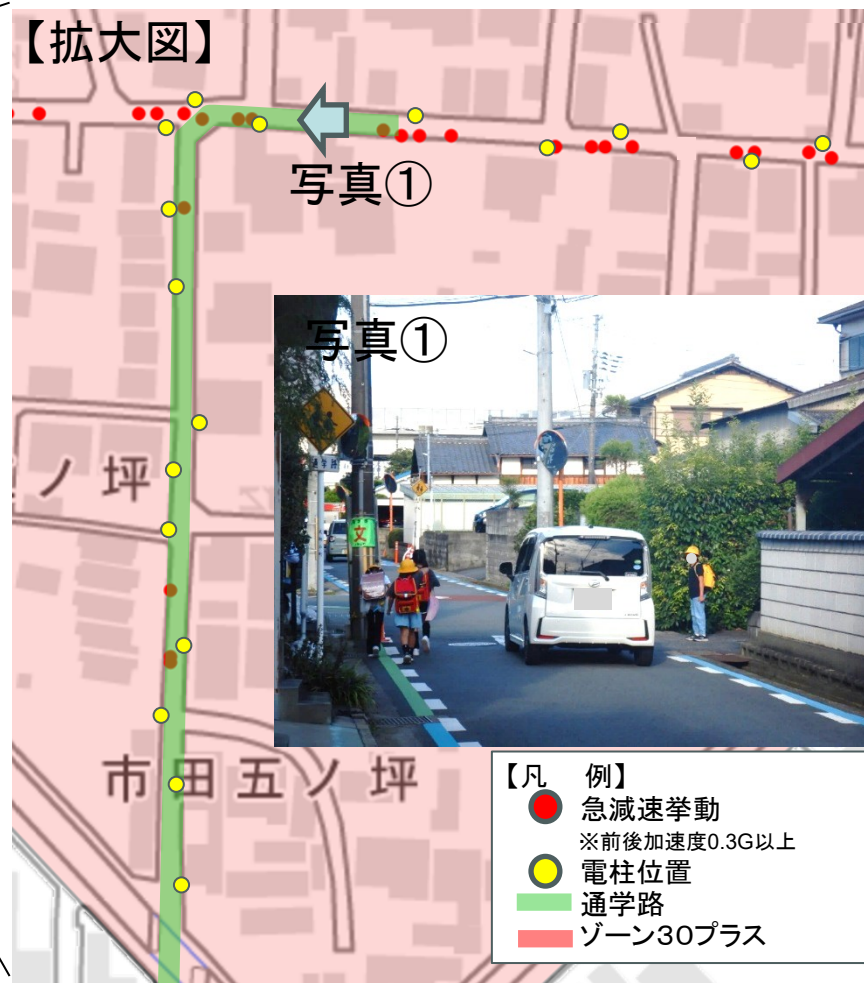
- 歩道のない通学路において、ETC2.0プローブデータを用いて車両の挙動を分析したところ、電柱付近で車両の急ブレーキ挙動が見られており、電柱を避けて歩く児童と車両による交通事故の危険性が懸念される。

[データ]ETC2.0プローブデータ 令和6年3月～9月 6:00～10:00(単路部及び通学路)

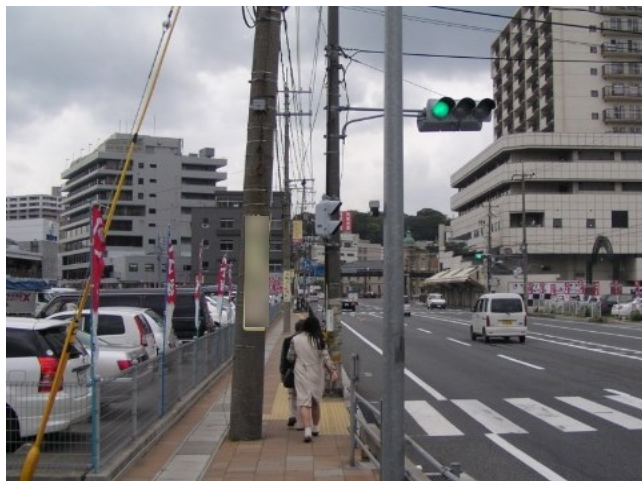
【歩行者の通行阻害】

- 車椅子が安全にすれ違うには幅員2m以上の歩行空間を確保する必要があるが、歩道幅員が2mあっても電柱がある場合には、有効幅員が狭くなり、円滑な移動の妨げになっている。

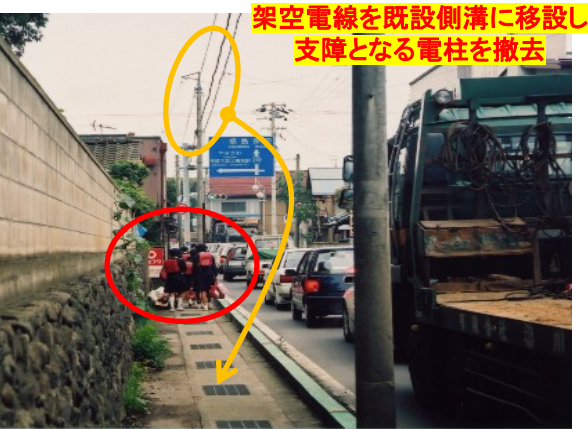
電柱により車道へはみ出す恐れがある歩道

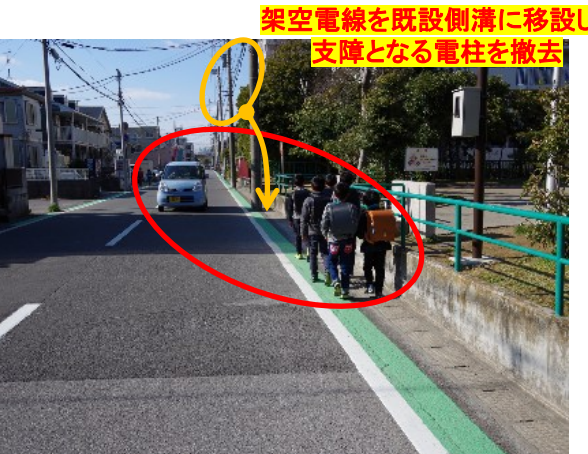
路肩の電柱により通行車両と通学児童が交錯

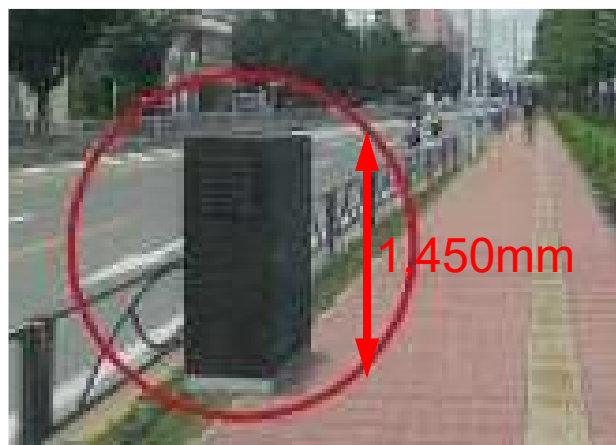
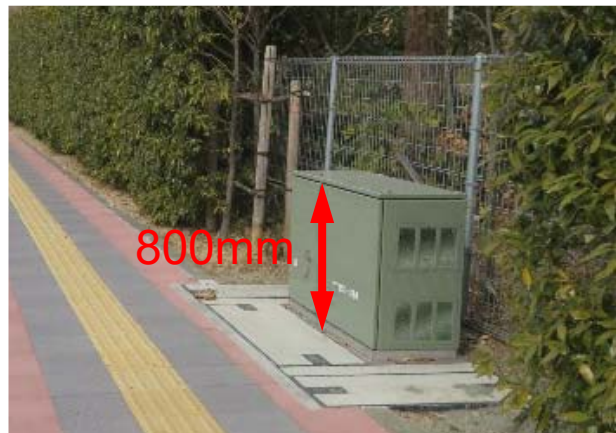
【地上機器のコンパクト化事例】

地上機器のコンパクト化事例  
(高さ1,450mm ⇒ 800mm)

- 地上機器や特殊部について、コンパクト化の技術開発を進めるほか、学校の敷地や民地を活用するなど設置場所の工夫も進めて行く必要がある。

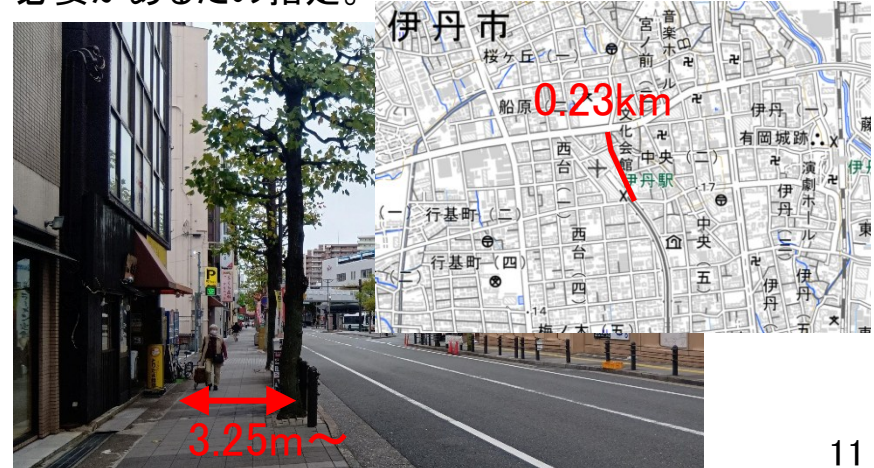
### 兵庫県伊丹市(特定道路)

特定道路にも指定されており、駅へ通じる経路で歩行者交通量も多いことから、十分な歩道幅員を確保する必要があるため指定。
