点検支援技術性能力タログ掲載技術の活用事例

- 直轄国道の施設点検等で比較的活用実績の多い技術、効果が高いなど特徴的な活用がなされている技術を一部紹介。

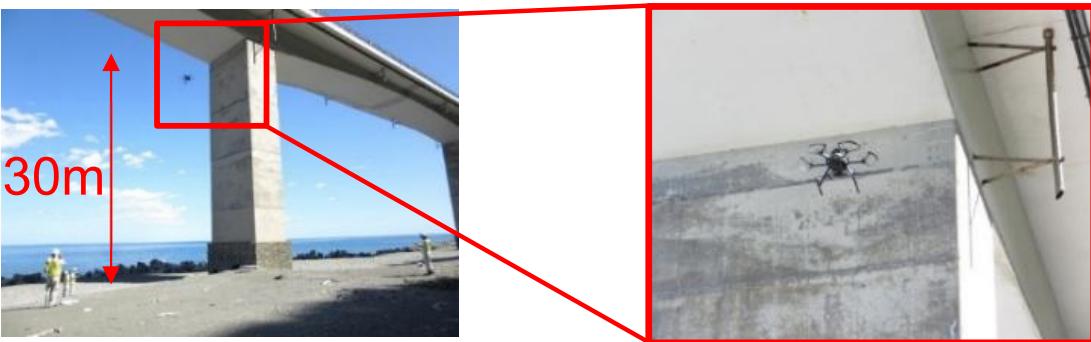
画像撮影システムを用いた橋梁点検画像の取得技術

- ・風速12m/s以下の強風下で運用可能なUAVを対象とした画像撮影システム。
- ・画像撮影の際は、モニターおよび送信機を使用して、機体の操作と並行して対象物の撮影を行う。
- ・GPSによる位置補正を行うとともに、人力による安定した飛行性能を保持。

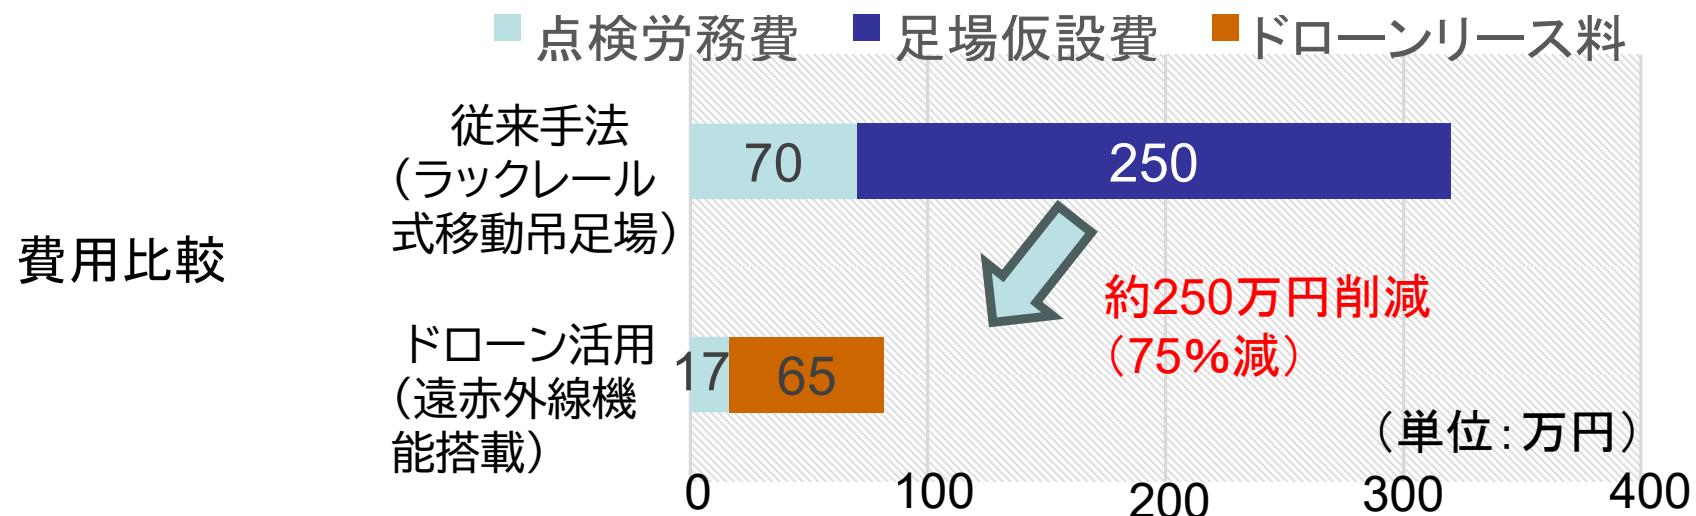
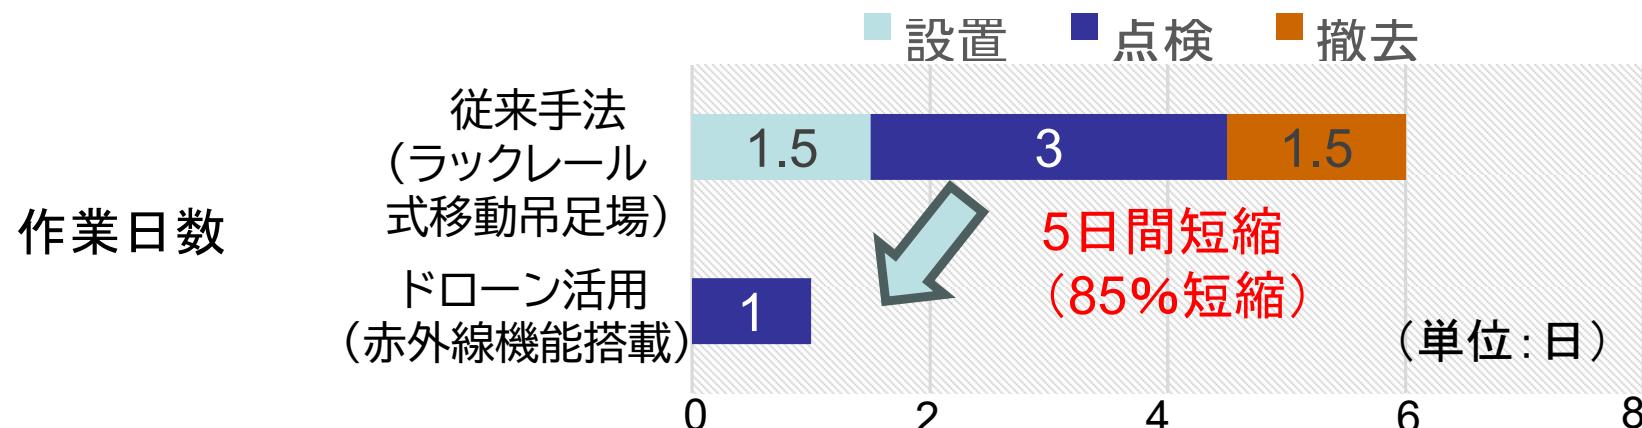
従来手法とドローン活用時の比較

○ ラックレール式移動吊足場を用いた手法と比較して、費用において75%削減し、作業日数において85%削減。

- ・交通規制期間の短縮。
- ・変状展開図の精度が向上。

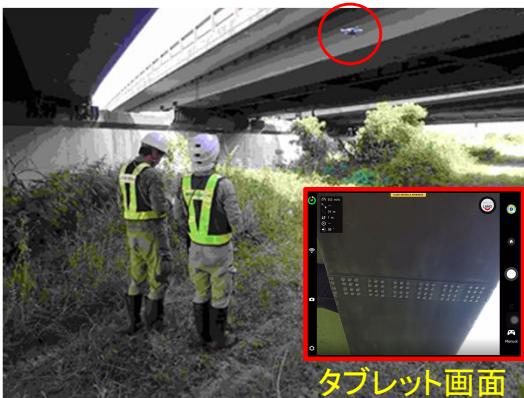
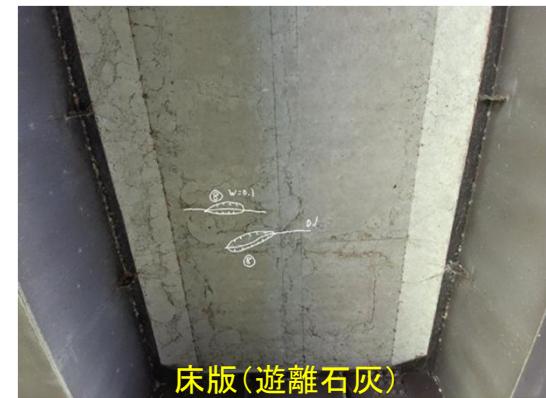
全方向衝突回避センサーを有する小型ドローン技術

- ・狭小部(直径1.2m空間)に進入可能なインフラ点検用ドローン。
- ・飛行中、画像処理によって構造物をリアルタイムで3次元空間として把握し、画像処理の機能によって一定の離隔を確保しながら障害物との衝突を自動的に回避する。これらの機能は非GPS環境下においても動作する。

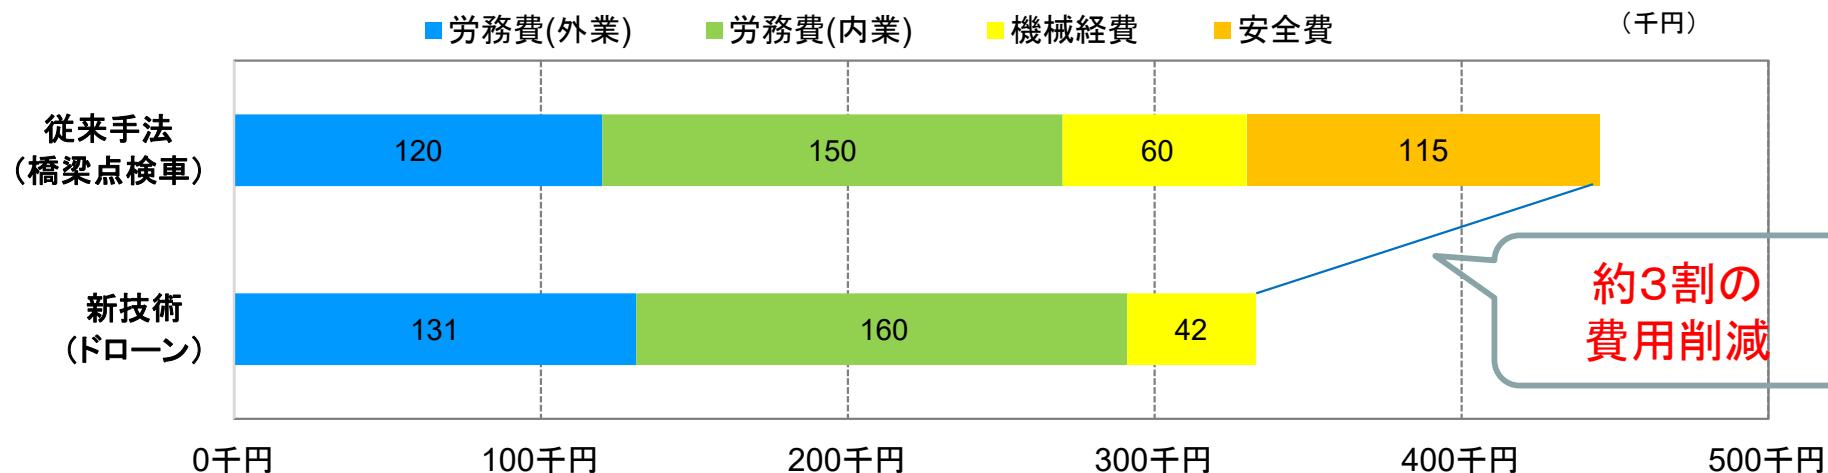
コスト比較

比較条件: 第1~2径間桁下面を点検した場合のコスト比較。

評価: 従来技術(橋梁点検車)と比べ、機械経費、安全費のコストダウンに寄与。

項目	従来技術	点検支援技術
外業	近接目視	ドローンによる 状況把握
内業	点検調書作成	画像分析・ 点検調書作成
比較対象	橋梁点検車	ドローン
合計金額	445千円	333千円
工程	1日	1日

点検面積: 450m²
橋脚高: 約4.9m(GL~桁下)
天候: 曇り 対象部位・部材: 第1~2径間桁下面
進入路: 有り
点検時間: 9:00~17:00
たたき落とし作業: 無し
積算: 業者見積り
前回の健全度: II判定

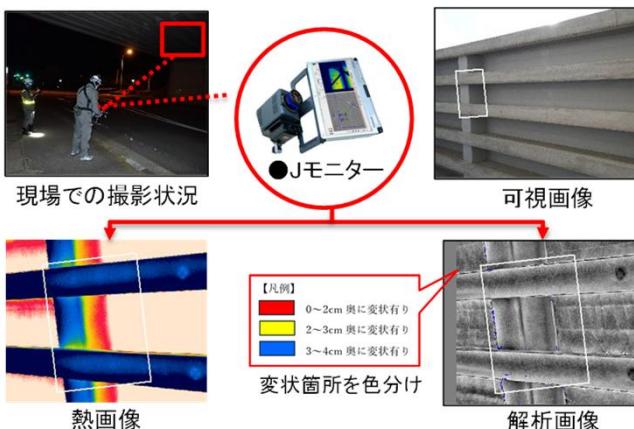
赤外線調査トータルサポートシステム Jシステム Evolution

- ・橋梁等のコンクリート構造物において、鉄筋腐食に伴い発生する剥離やうき(コンクリート内部の剥離ひびわれ)を、遠望非接触にて赤外線法により検出。
- ・第三者被害防止の橋梁点検において、打音点検前の1次スクリーニングに用いる。

- ・赤外線サーモグラフィ法による熱画像解析を行うため、点検時間を短縮でき、交通規制に関わる社会的影響が小さい。
- ・遠望から撮影した画像から異常部を検出することが可能であるため、対象部材への近接が不要。

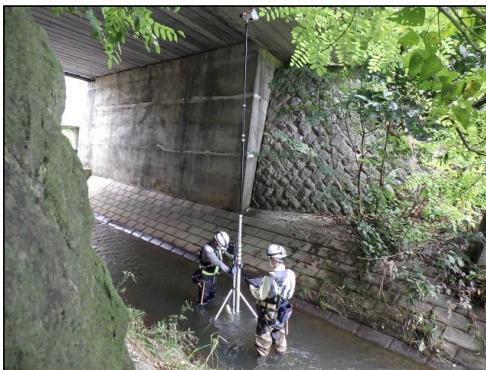
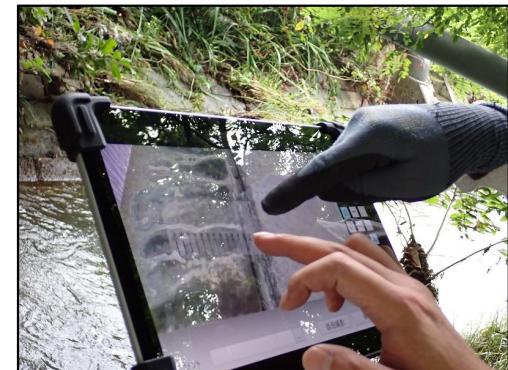
橋梁等構造物の点検ロボットカメラ

- 点検員が離れた場所よりカメラで視準して点検することが可能。
- 点検ロボットカメラの向き、倍率(光学30倍ズーム)、撮影等をカメラから離れた操作端末(タブレットPC)から点検者が遠隔操作し、点検画像を取得する。
- 操作端末に表示した点検画像に対し、擬似的なクラックスケール、L型スケールを点検者の操作で表示することができ、損傷の大きさを定量的に点検者が計測可能。

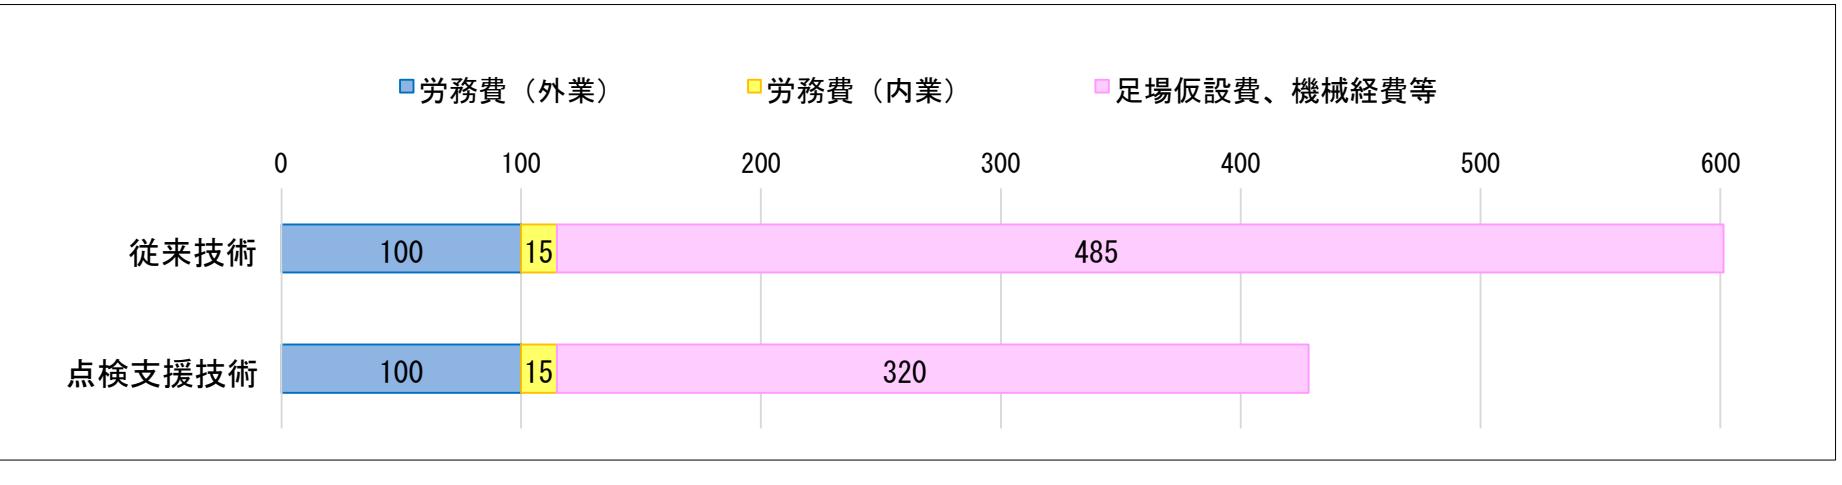
側道橋(上部工 33m²)におけるコスト比較

項目	従来技術	点検支援技術	新技術の具体的な効果や活用にあたっての課題
外業	足場仮設 近接目視	近接画像取得	<ul style="list-style-type: none"> ・高性能なロボットカメラを使用することで、一般的な近接手段が適用不可の範囲に対する近接目視の補完を行い、点検の品質向上を図る。 ・作業準備や片付け、操作方法等がわかりやすく、点検作業が簡易である。
内業	写真整理	写真整理	<ul style="list-style-type: none"> ・内業は従来技術と同程度である。
(その他比較)	足場仮設費	撮影機材損料	
合計金額	600千円	435千円	<ul style="list-style-type: none"> ・従来技術に比べ経済性に優れ、コスト縮減が期待できる。
工程	1日	1日	<ul style="list-style-type: none"> ・点検工程は従来技術と同程度である。

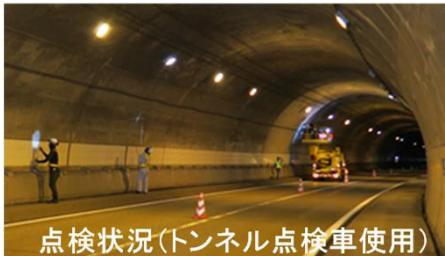
点検状況(トンネル点検車使用)

- ① 交通規制を実施
 - ・片側交互通行規制を行い点検作業範囲を確保する
- ② トンネル点検車の作業台を利用して変状確認、チョーキング
 - ・アーチ部の変状を近接して確認し、スケッチ用のチョーキング実施
- ③ 熟練点検員による変状スケッチ
 - ・チョーキングされた変状を路上より熟練した点検員が野帳にスケッチする
- ④ 野帳から変状図をCAD化
 - ・手描きされた野帳をCAD化する

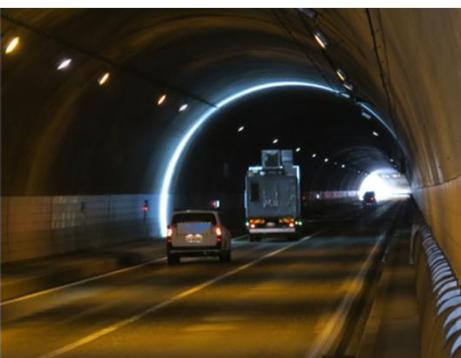
画像計測状況

- ・カラーラインセンサカメラを搭載した専用車両で覆工表面を撮影しトンネル全体の展開図を作成する。

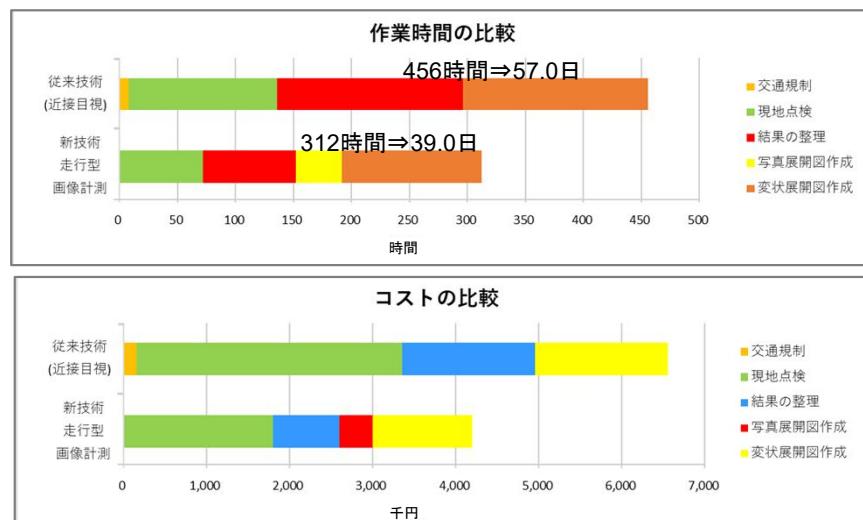
大吹トンネル(活用箇所)における作業時間・コスト比較

新技術は、作業時間の短縮が可能
従来技術: 57.0日、新技術: 39.0日

新技術は、コストの縮減が可能
従来技術: 6,560千円、新技術: 4,200千円

作業内容	作業時間(時間)		費用(千円)	
	従来技術 (近接目視)	新技術 走行型 画像計測	従来技術 (近接目視)	新技術 走行型 画像計測
交通規制	8	0	160	0
現地点検	128	72	3,200	1,800
結果の整理	160.0	80.0	1,600	800
写真展開図作成	0.0	40.0	0	400
変状展開図作成	160.0	120.0	1,600	1,200
合計	456.0	312.0	6,560	4,200

項目	従来技術	点検支援技術	具体的な効果や活用にあたっての課題
外業	近接目視 野帳スケッチ 変状図作成	計測車 MIMM/MIMM-R による撮影	<ul style="list-style-type: none"> 交通規制が不要なほか、外業時間の大幅な短縮が可能(8H→1H)。 新技術は、計測車両の台数が限られているため、車両の確保により工程の制約が生じる。 点検員と同等の変状抽出能力があるが、打音検査は出来ない。
内業	野帳CAD化	データ処理 写真展開図作成 変状展開図CAD化	<ul style="list-style-type: none"> 撮影画像から段階を経て変状展開図を作成するため、やや時間を要する。 写真の繋ぎ合わせや写真展開図からの変状をソフトで抽出するため、変状の位置が正確であるが、ひび割れ以外も変状として抽出することがある
成果	変状展開図	写真展開図 変状展開図	<ul style="list-style-type: none"> 正確な変状展開図を作成できるため、補修設計等でも活用が容易。 画像が残るため、覆工表面の状態を記録できる
合計金額	6,560千円	4,200千円	<ul style="list-style-type: none"> 計測車両の台数が少なく、データ処理に労力がかかっている。 今後の技術向上等によりさらにコスト縮減が可能。
工程	57.0日	39.0日	<ul style="list-style-type: none"> 今後の解析技術の進歩によりさらに工程短縮が図れる。

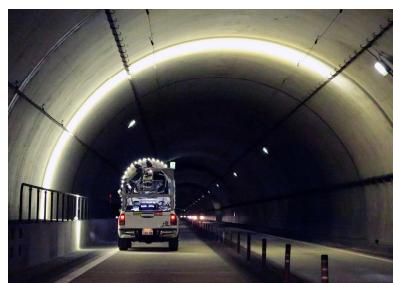
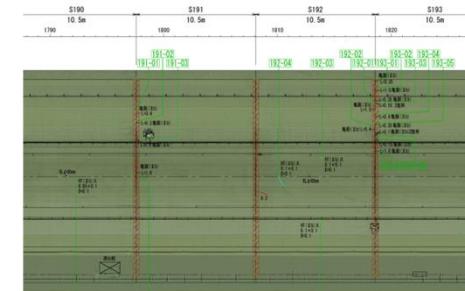
モービルインスペクションシステムGT-8K

- 高精細画像を連続的かつ面的に取得する8Kエリアセンサカメラ、および、高精度レーザ測距装置を車両に搭載し、通常走行でトンネル覆工面や道路周辺等の計測を行う技術。
- 取得した高精細カメラ画像と、3次元レーザ点群データからトンネル覆工面の展開画像を作成し、変状を検出することで、近接目視点検や打音検査を支援するデータ資料を作成

- 高精細画像により変状の抽出、打音検査実施箇所の絞り込みが可能で点検作業を効率化
- 時速65kmで走行して計測可能なため、通行規制を必要としない
- 3次元点群データを同時に計測、覆工の変形解析が可能

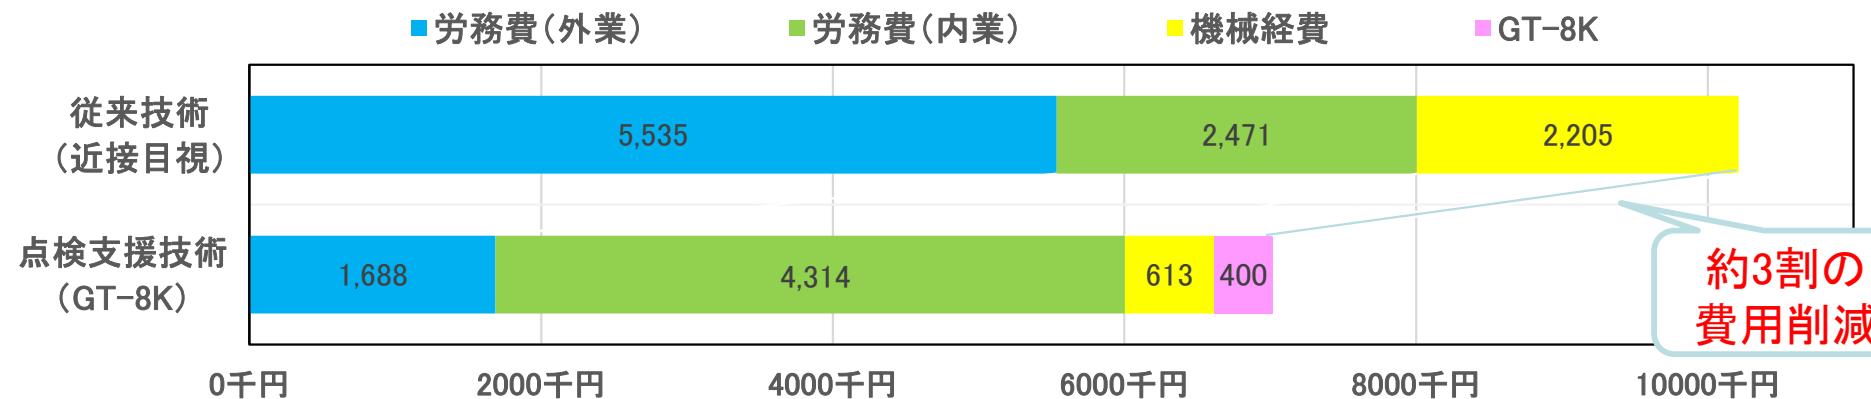
コストの比較

比較条件:アーチ・側壁を点検した場合のコスト比較。

評価:従来技術と比較し、現地点検が効率化され、コストダウンに寄与。

項目	従来点検技術	点検支援技術
外業	近接目視・打音	走行型計測 近接目視・打音
内業	変状図作成 調書作成	画像解析 変状図作成 調書作成
比較対象	トンネル点検車 交通規制	走行型車両 トンネル点検車 交通規制
合計金額	10,211千円	7,014千円
工程	9日	4日

点検面積: 50,838m²
 対象部位・部材: 覆工アーチ, 側壁
 天候: 晴れ
 計測速度: 60km/h (事前計測)
 点検時間: 9:00～12:00 (走行型車両計測)
 21:00～4:00 (近接目視、打音検査)
 たたき落とし作業: あり
 積算: 業者見積もり
 前回の健全度: II 判定
 その他: 集中規制内の作業のため
 規制費用(安全費)なし

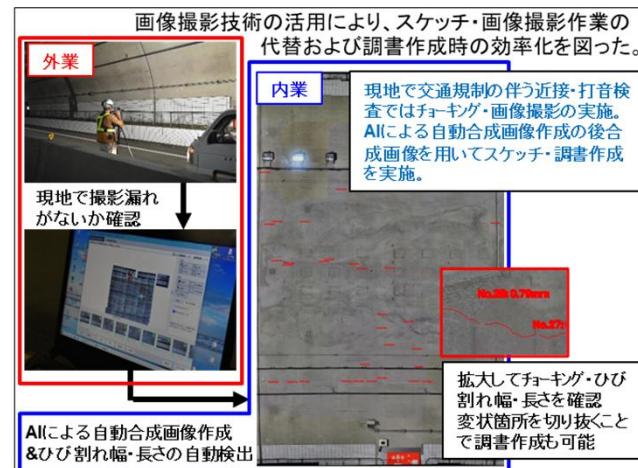
社会インフラ画像診断サービス「ひびみつけ」

- コンクリート構造物を撮影した写真からコンクリートに発生する「ひび割れの自動検出」と「ひび割れ幅の自動計測」をAIを活用した画像解析で行うシステム。
- 従来人手で対応していた検出作業を削減できる

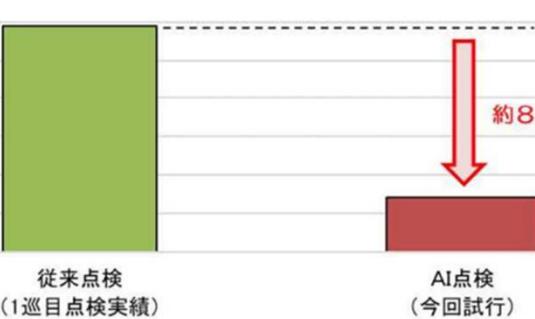
延べ作業人数

約8割低減

※機械点検、目視点検は1巡回点検(H29～R3)の実績値平均
 ※AI点検は今回試行箇所の平均値

項目	従来技術	点検支援技術	新技術の具体的な効果や活用にあたっての課題
外業	目視または機械を用いた点検	車載カメラ撮影	<ul style="list-style-type: none"> ・路上での作業が無いため、安全性が高い ・現地調査作業が無いため、外業時間の短縮が可能
内業	点検資料作成	AIによる解析・帳票作成	<ul style="list-style-type: none"> ・AIによる解析・帳票出力機能により内業時間の短縮が可能 ・パソコンの性能により解析時間に差が出る
合計金額	約230万円 /100km	約60万円 /100km	<ul style="list-style-type: none"> ・従来技術である目視または機械を用いた点検に比べ、点検費用は約7割低減
省力化	60日/100km	13日/100km	<ul style="list-style-type: none"> ・従来技術である点検資料作成に比べ、のべ作業人数は約8割低減

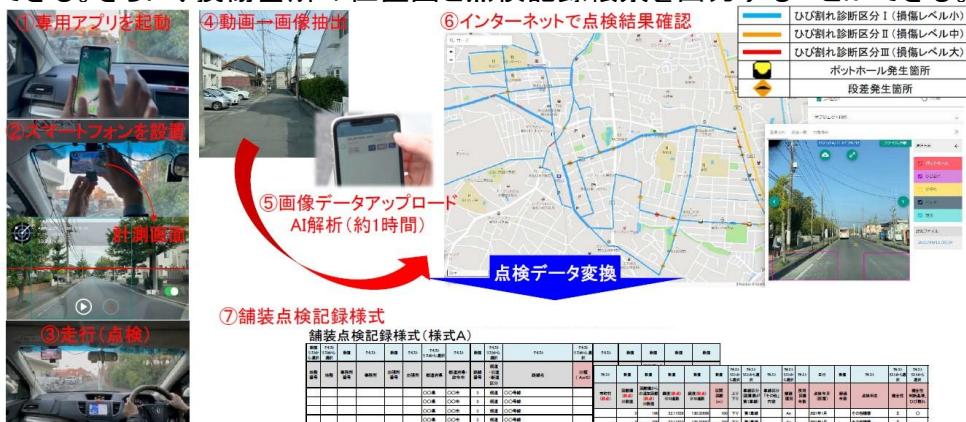
車載簡易装置による道路点検システム「GLOCAL-EYEZ」

- パトロール車両に車載簡易装置(スマートフォン)を取り付けて、走行しながら車両前方画像と車両動揺を取得し、ポットホールや段差、路面標示のかすれ、道路施設の異常を把握するとともに、舗装点検(ひび割れ、わだち掘れ、IRI)もできる技術。
- 計測データはクラウドサーバ上でAI解析され、インターネット上で即日中に点検結果を確認できる。さらに、損傷箇所の位置図と点検記録帳票を出力することができる。

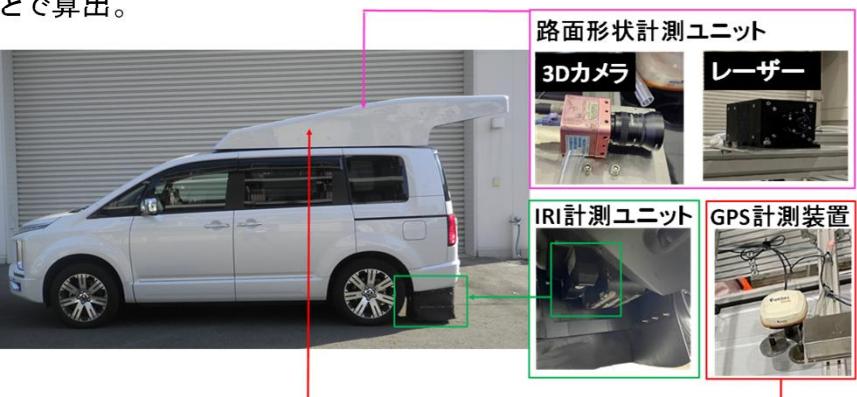
道路管理画像撮影及び路面評価システム

- 1度の走行で10m毎の道路管理画像(前方画像)の撮影とひび割れ、わだち掘れ、IRIを測定する技術。
- ひび割れ率については、AIを活用した画像の自動判読で推計し、最終的に技術者の目で補完することで算出。

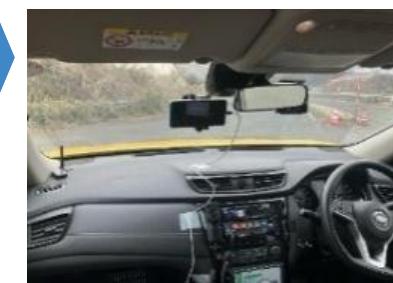
Web画面での検出履歴確認

- スマートフォン等で撮影した画像からAIを用いて路面の損傷を検知して、Webダッシュボードで地図とともに表示することで、補修すべき損傷を知ることができる。
- 損傷画像と損傷情報を帳票として印刷でき、現場での指示にも活用可能。

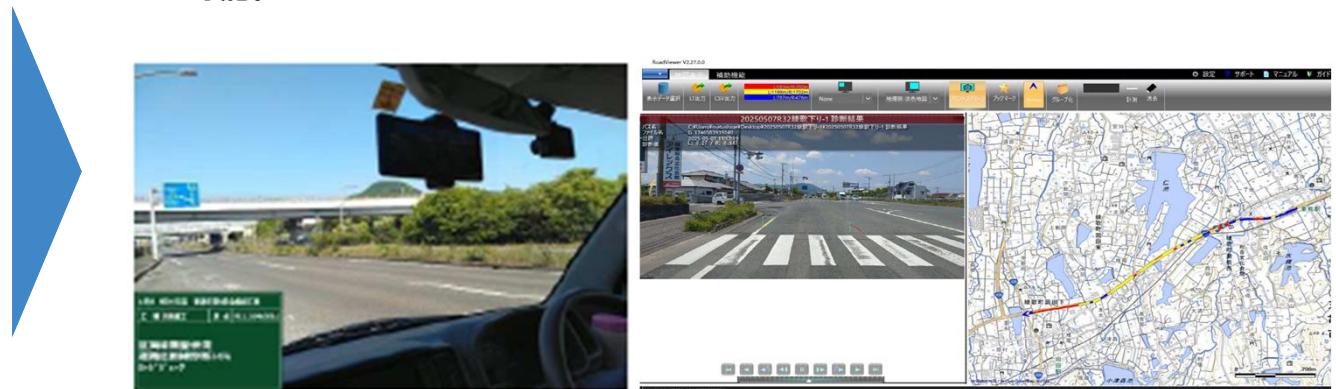
道路区画線健全度診断システム

- 走行車両からのスマートフォン自動撮影、AI技術による区画線の自動認識・剥離率の解析、判定結果の電子地図上への表示等により、調査の効率化、定量化、可視化が可能。

- 区画線の健全度調査時間が1/4に短縮(従来技術 8時間→新技術 2時間)
- 路上作業がなくなり、点検員の安全性向上
- 区画線の判定を自動化して個人差が解消され品質向上
- 施工前後で撮影すると机上で塗り替え状況が比較可能
