調査結果① 道路の樹木倒木等発生状況

腐朽・病害・台風による被害の例

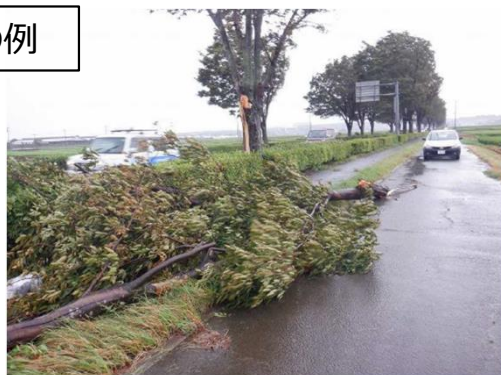
- 種別：幹折れ
- 樹種：ケヤキ
- 樹高：8 m
- 幹周：170 cm
- 道路種別：一般国道
(指定区間外)

強風と穿孔性害虫の食害の空洞拡大により
幹折れが発生し、車両の破損及び搭乗者受傷

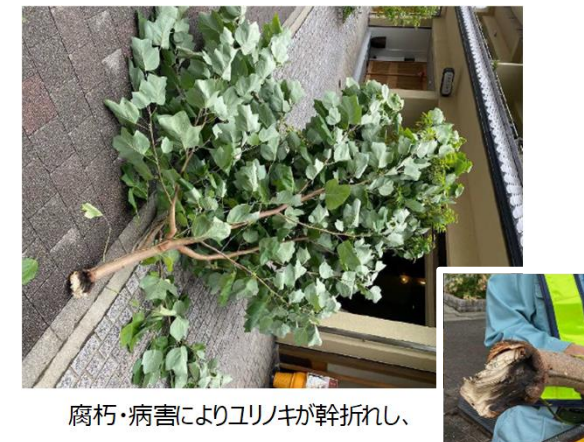
腐朽・病害による被害の例

- 種別：幹折れ
- 樹種：ユリノキ
- 樹高：- m
- 幹周：100 cm
- 道路種別：市区町村道

腐朽・病害によりユリノキが幹折れし、
歩行者受傷

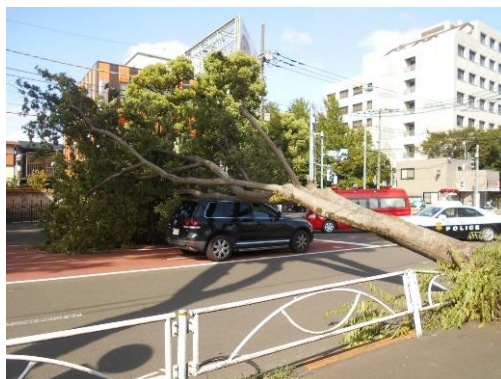
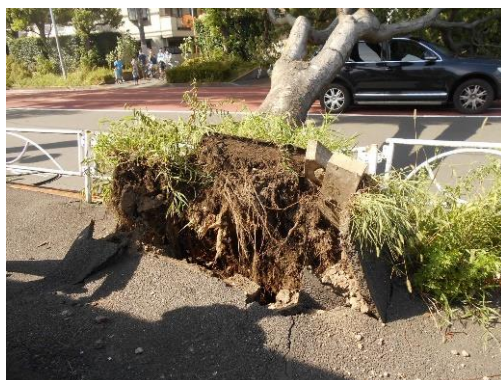
強風による被害の例

- 種別：倒木
- 樹種：ケヤキ
- 樹高：16 m
- 幹周：180 cm
- 道路種別：一般国道
(指定区間)

強風で植樹柵に植えられたケヤキが
根元から倒木し、車両の破損及び搭乗者受傷

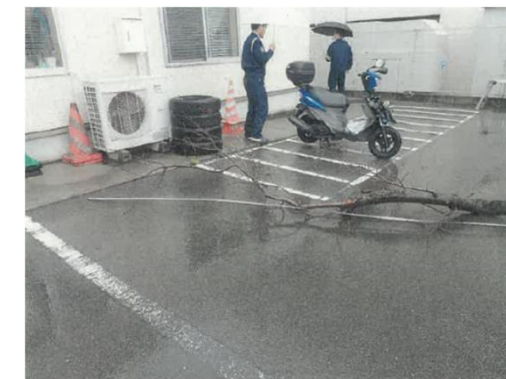
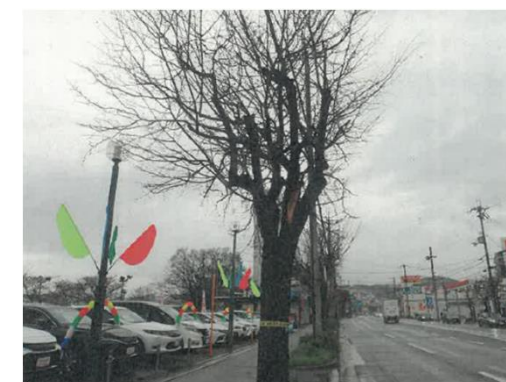
その他外力による被害の例

- 種別：落枝
- 樹種：サクラ類
- 樹高：4.2 m
- 幹周：62 cm
- 道路種別：一般国道
(指定区間外)

その他外力（大型車両の接触と推測）により
サクラの枝が落下し、バイクの破損及び搭乗者受傷
