1. 調査の目的・内容

防護柵の設置状況

基本的な用語の定義

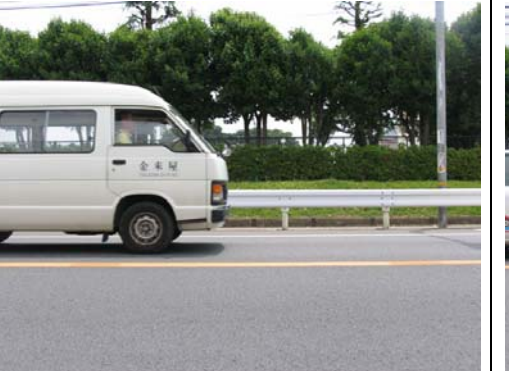
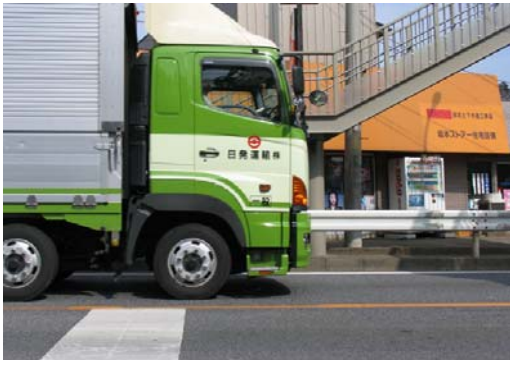
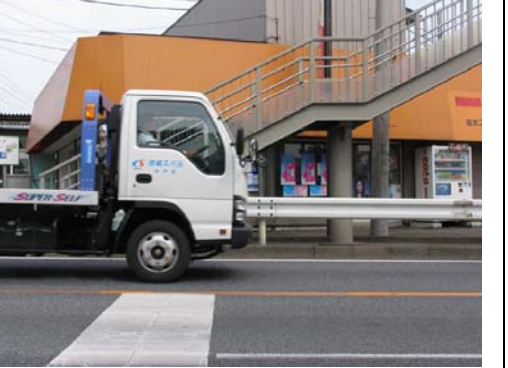
車両の種別とガードレールの高さとの関係

車種	①大型トラック (10t)	②バス	③トラック (4t)	④ワゴン車	⑤普通乗用車
ビーム高さ 600mm

ビーム高さ 800mm

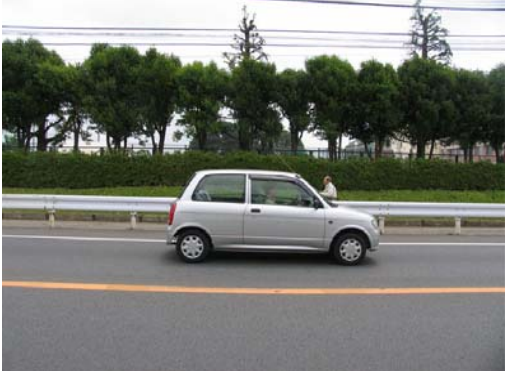
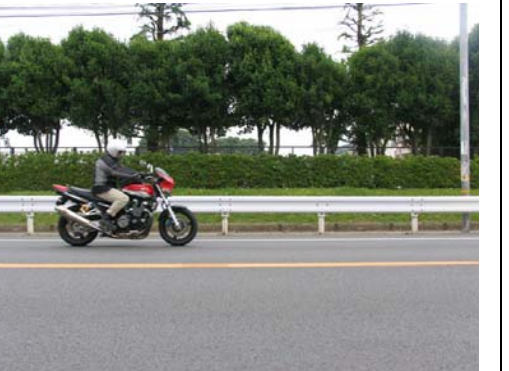
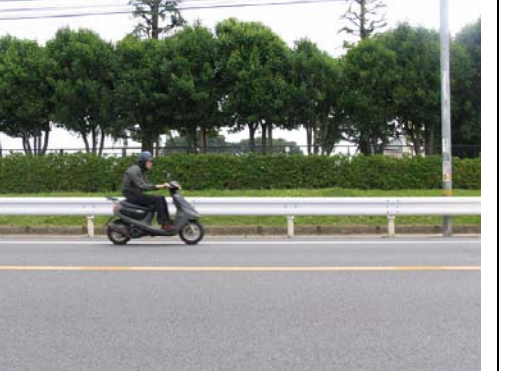
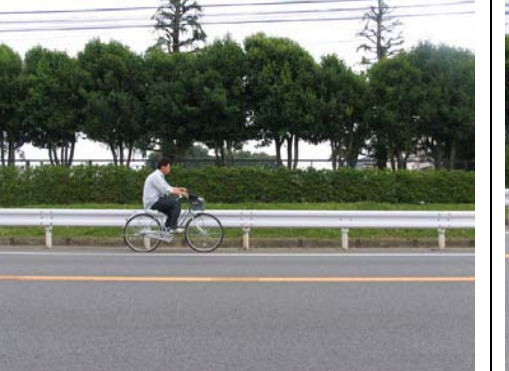
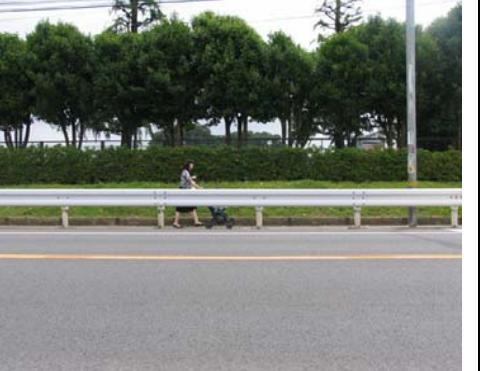
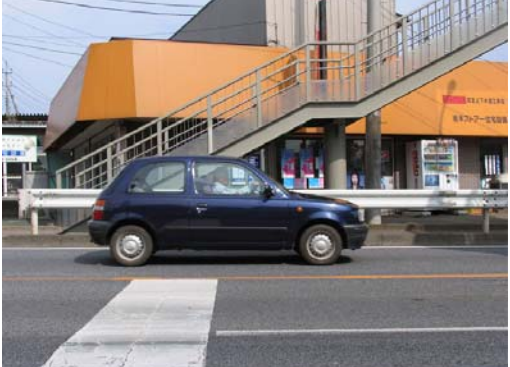
車種	⑥軽自動車	⑦二輪車	⑧原付	⑨自転車	⑩歩行者
ビーム高さ 600mm

ビーム高さ 800mm
