# 地域道路経済戦略研究会

## 九州地方研究会の取組状況報告

令和元年11月29日（金）

地域道路経済戦略研究会 九州地方研究会

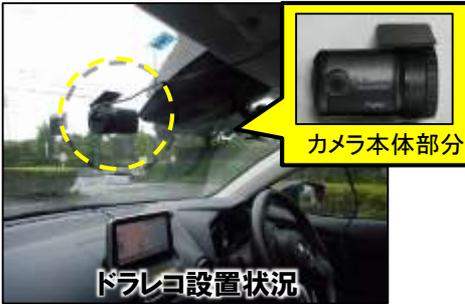
ドラレコ設置状況

カメラ本体部分

ドラレコ取得情報：  
走行経路、速度、急ブレーキ、立寄り地、走行映像

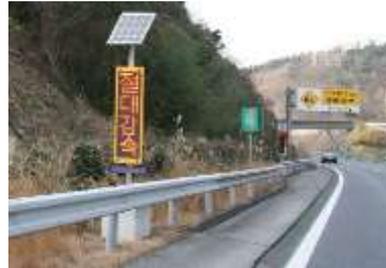
ピクトグラム 韓国語

### 外国語による注意喚起情報の提供(高速道路)

- ・簡易情報板による注意喚起
- ・注意喚起チラシの配布

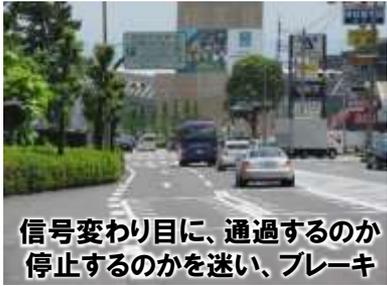
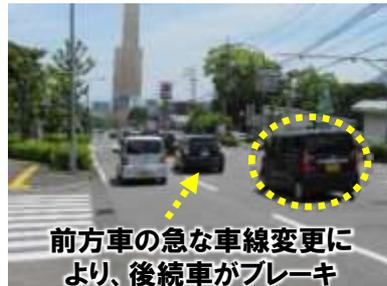
## ■急ブレーキの要因と対策案

### 急ブレーキ要因

- 要因1：交差点手前の滞留へ高速度で接近
- 要因2：信号変わり目（黄→赤）の判断の迷い
- 要因3：前方車両の挙動による影響（急な車線変更・先詰まり渋滞に伴い交差点内で停車）

### 対策案

- ・「交差点注意」をイラストで表現
- ・「前方注意」を文字で表現

要因1：交差点手前の滞留へ高速度で接近 要因2：信号変わり目（黄⇒赤）の判断の迷い 要因3：前方車両の挙動による影響（急な車線変更・先詰まり渋滞に伴い交差点内で停車）	・「交差点注意」をイラスト表現 ・「前方注意」を文字で表現	・急ブレーキ	○ 効果あり	○ 効果あり
② 鳥越湯布院線

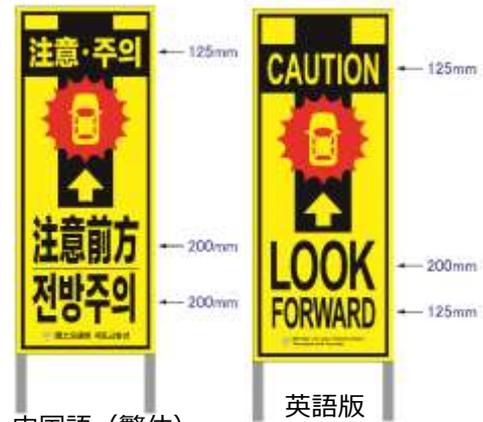
▲看板イメージ

写真①: 中国語(繁体)・韓国語表記看板

写真②: 中国語(繁体)・韓国語表記看板

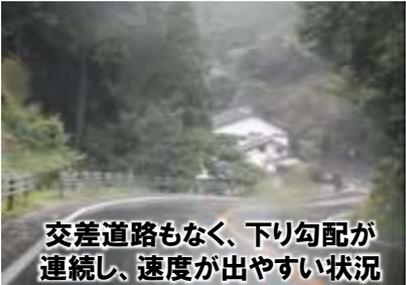
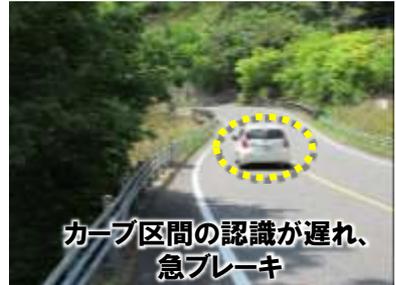
## ■急ブレーキの要因と対策案

**急ブレーキ要因**

要因1：下り勾配が連続することによる速度超過  
 要因2：見通しの悪いカーブ区間の存在

**対策案**

- 「速度落とせ」を文字で表現
- 「カーブ注意」をイラストで表現

要因1：下り勾配が連続することによる速度超過 要因2：見通しの悪いカーブ区間の存在	・「速度落とせ」を文字で表現 ・「カーブ注意」をイラストで表現	・急ブレーキ ・速度	○ 効果あり	○ 効果あり
③ 別府湯布院線

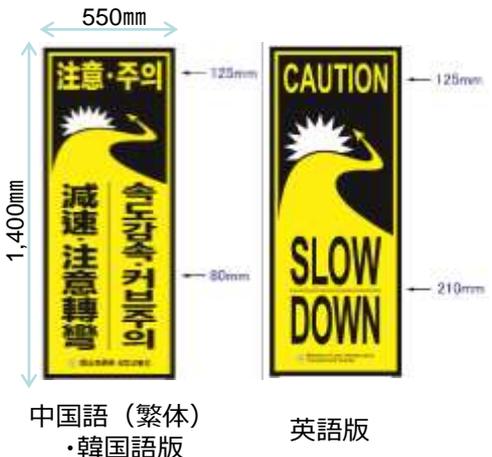
▲看板イメージ

写真①: 中国語 (繁体)・韓国語表記看板

写真②: 中国語 (繁体)・韓国語表記看板

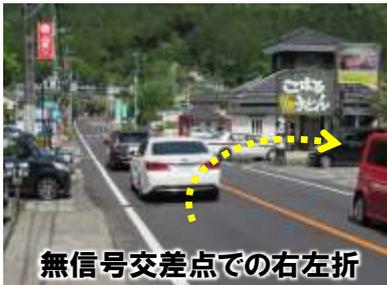
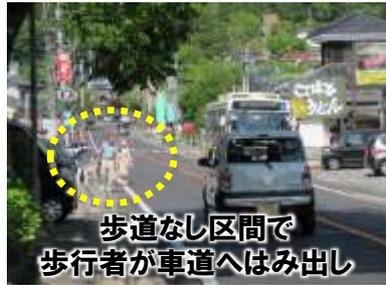
## ■急ブレーキの要因と対策案

**急ブレーキ要因**

要因1：無信号交差点で右左折  
 要因2：歩道未整備区間で歩行者が車道へはみ出し

**対策案**

- 「この先交差点あり」をイラストで表現
- 「歩行者注意」を文字で表現

要因1：無信号交差点で右左折 要因2：歩道未整備区間で歩行者が車道へはみ出し	・「この先交差点あり」をイラストで表現 ・「歩行者注意」を文字で表現	・急ブレーキ	○ 効果あり	△ 限定的

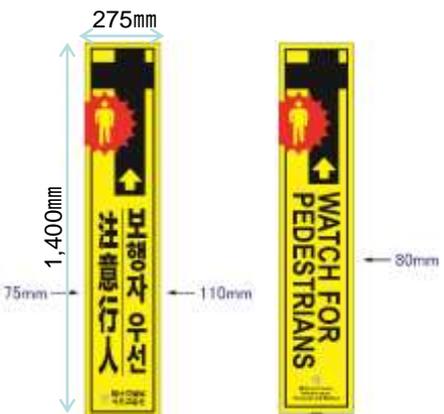
▲看板イメージ

写真①：中国語(繁体)・韓国語表記看板

写真②：中国語(繁体)・韓国語表記看板

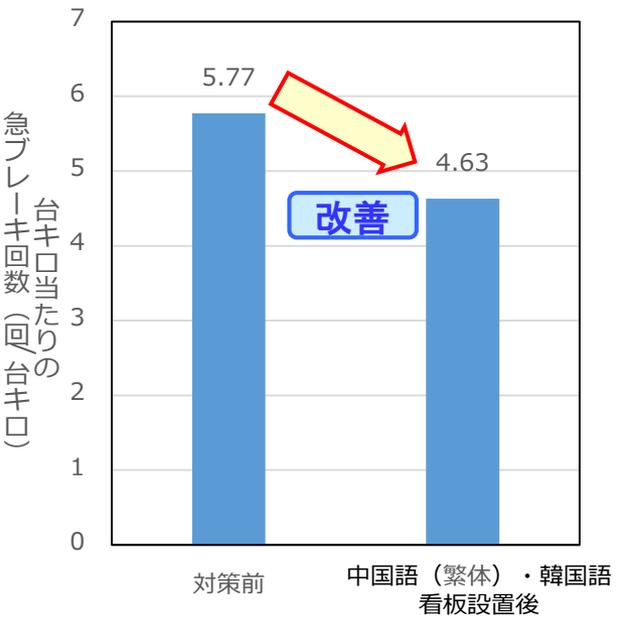
【別府庄内線 台キロ当たりの急ブレーキ回数】

・中国語 (繁体) ・韓国語看板設置により、台キロ当たりの急ブレーキ回数は社会実験区間3箇所すべてで減少し、効果を確認。

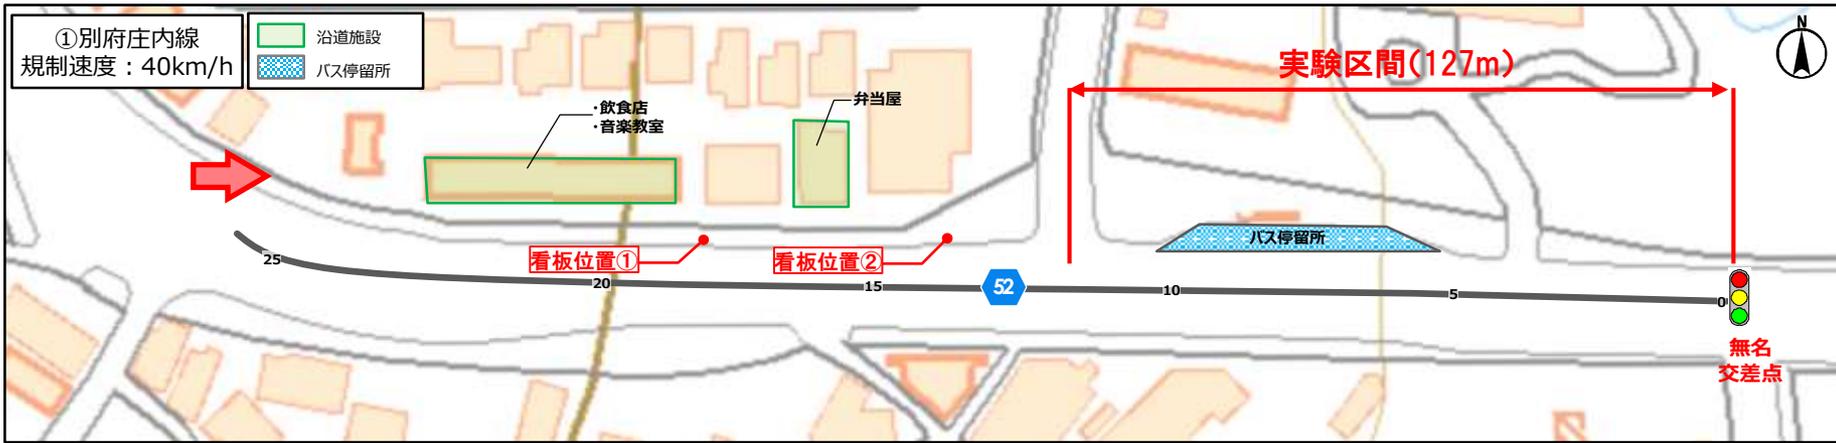
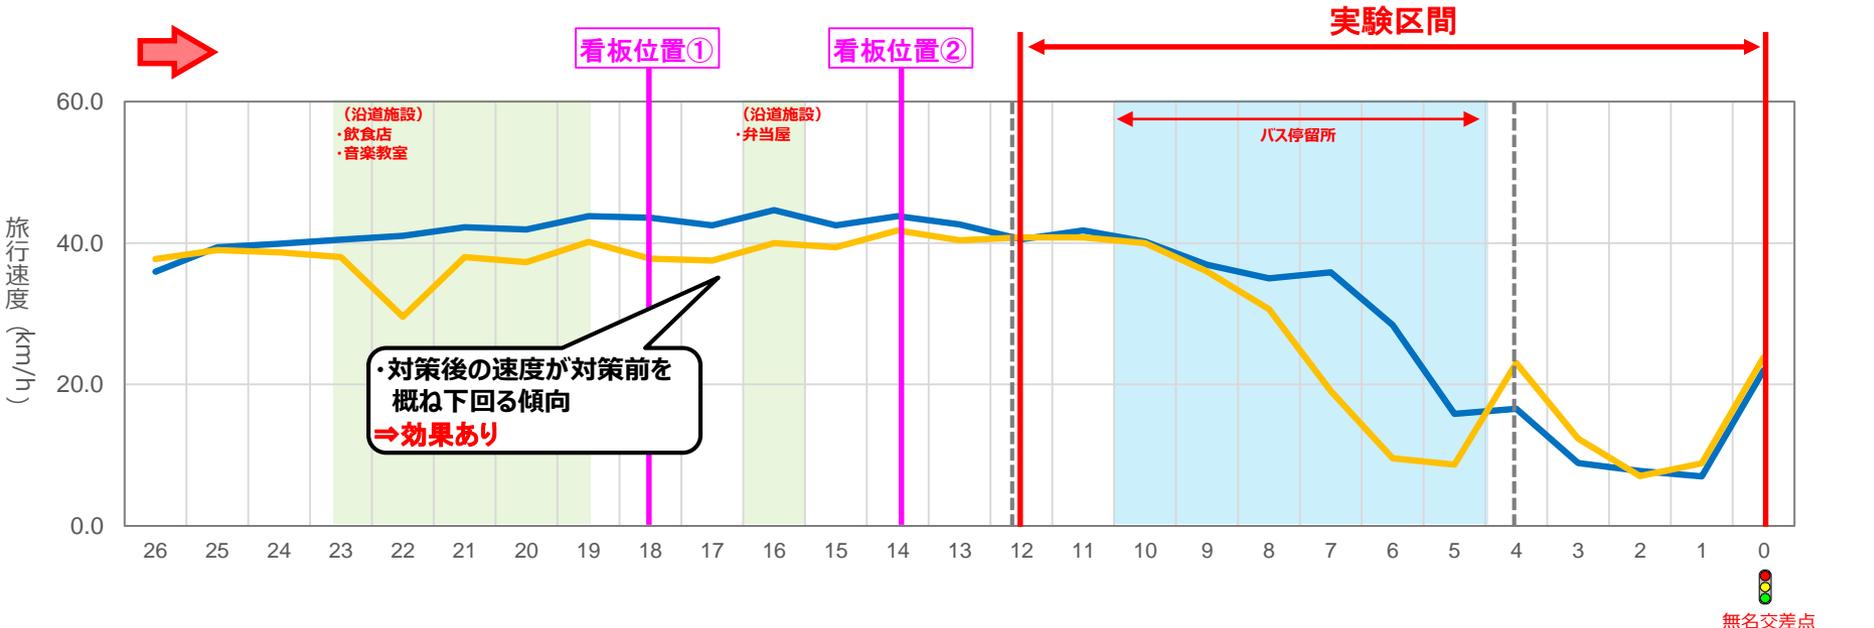
- 中国語 (繁体) ・韓国語看板の設置により、対策後の速度が対策前の速度を概ね下回っており、速度抑制効果を確認。
- 交差点手前は、信号待ちの影響を受け、速度低下が発生。

■各区間の平均速度 —: 対策前速度 —: 対策後速度 - - -: 従道路 〇: 沿道施設 □: バス停留所

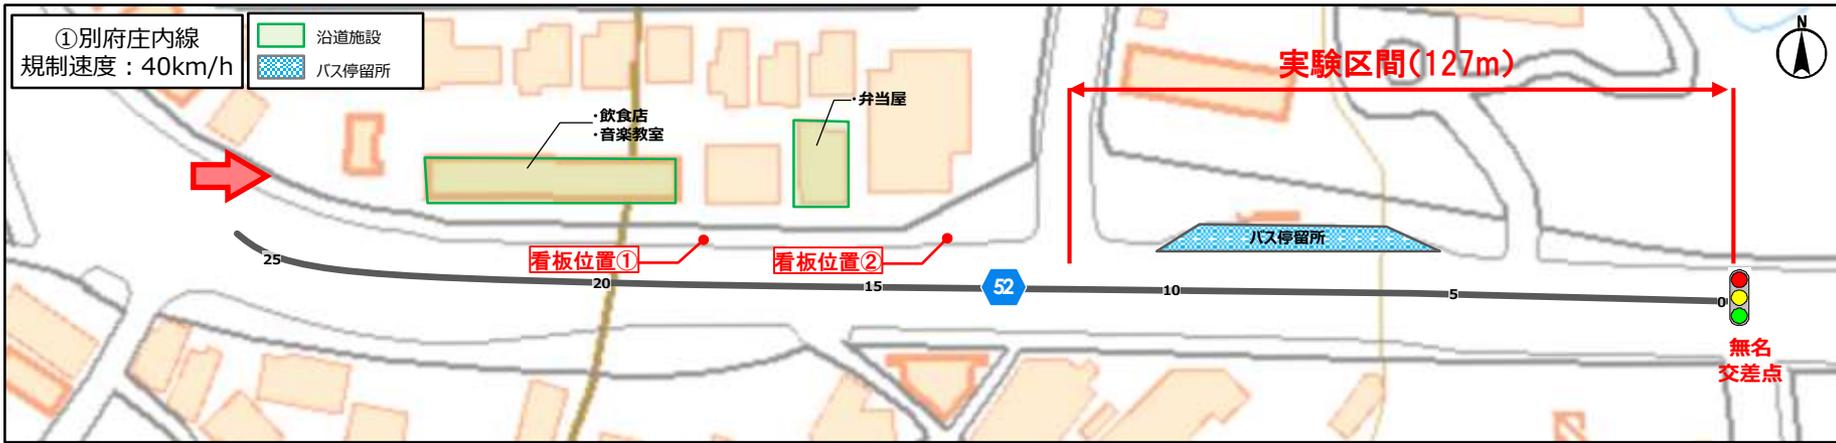
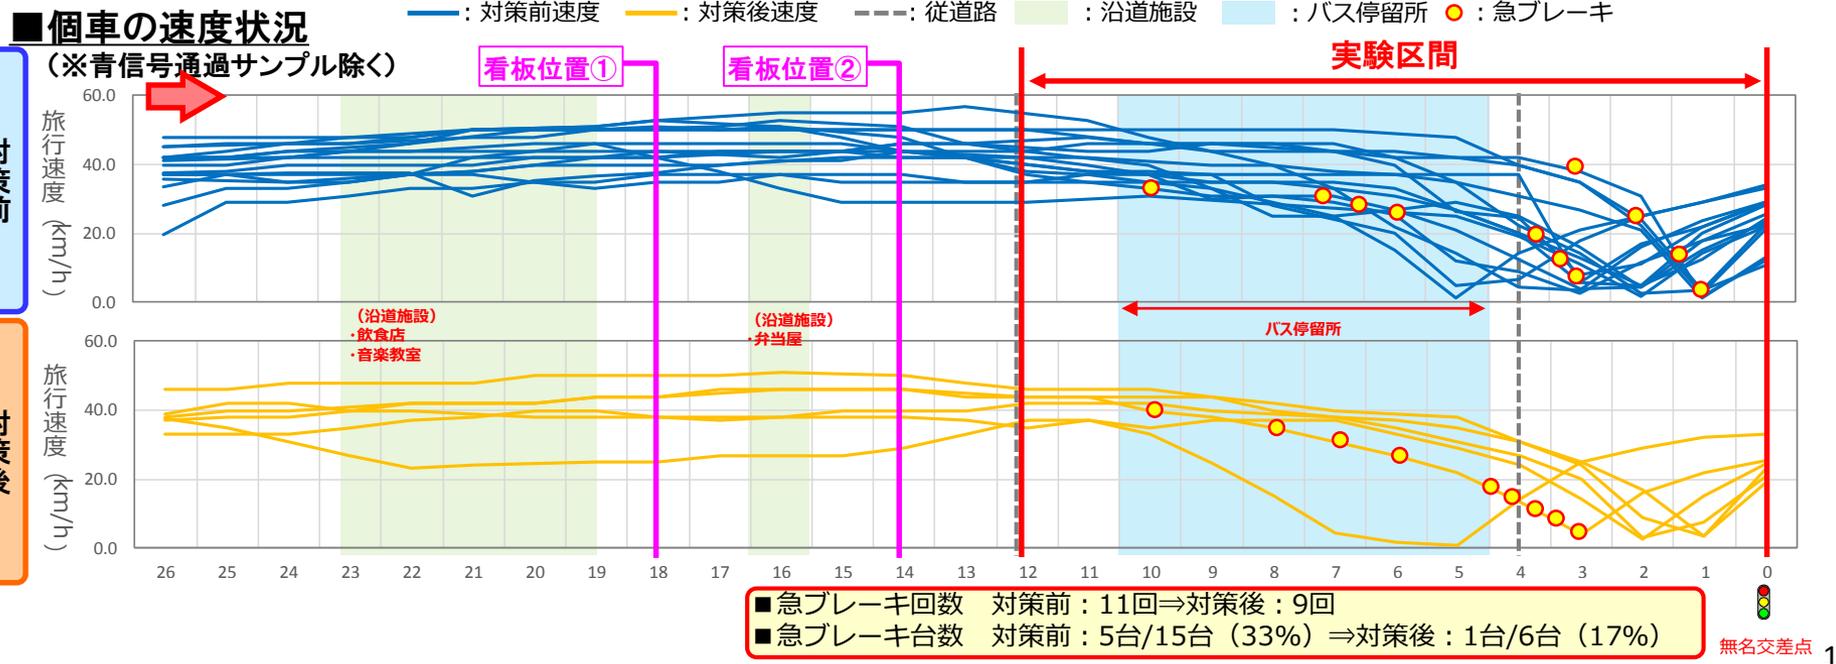
- ・個車別の速度状況は、対策前後ともに信号による影響を受け、交差点直前で大きな速度低下が発生。
- ・急ブレーキ発生箇所は、速度低下発生区間と同じ区間に集中しているものの、急ブレーキをかけた台数の割合は33% ⇒17%と大きく減少。

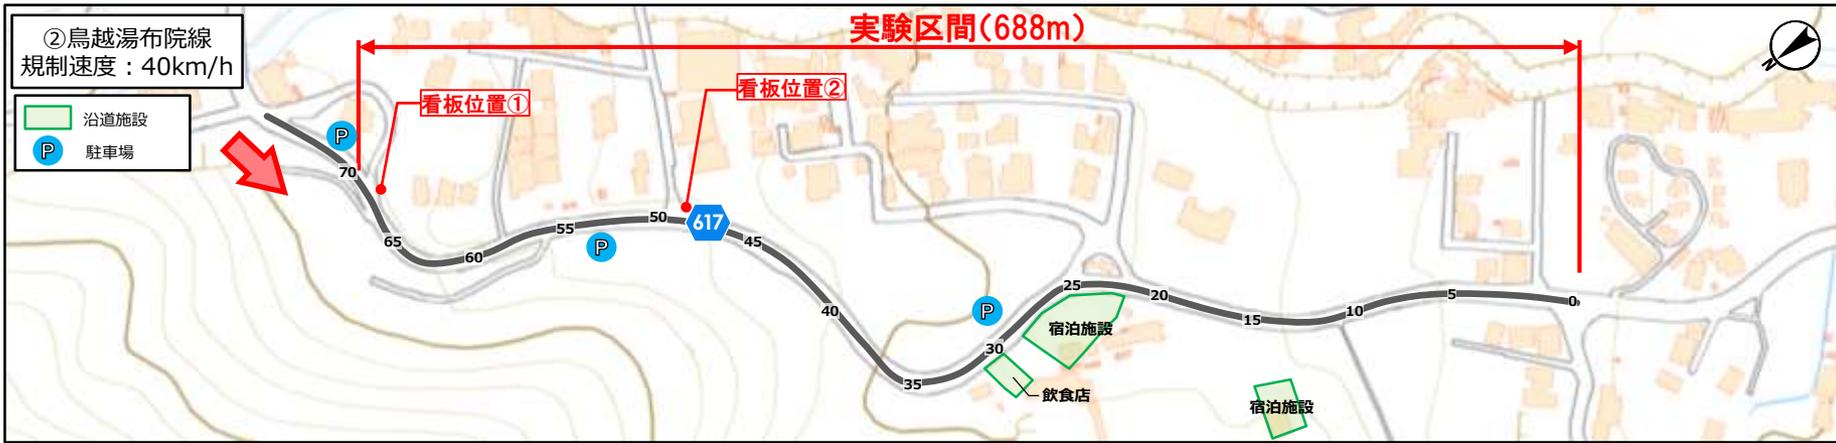
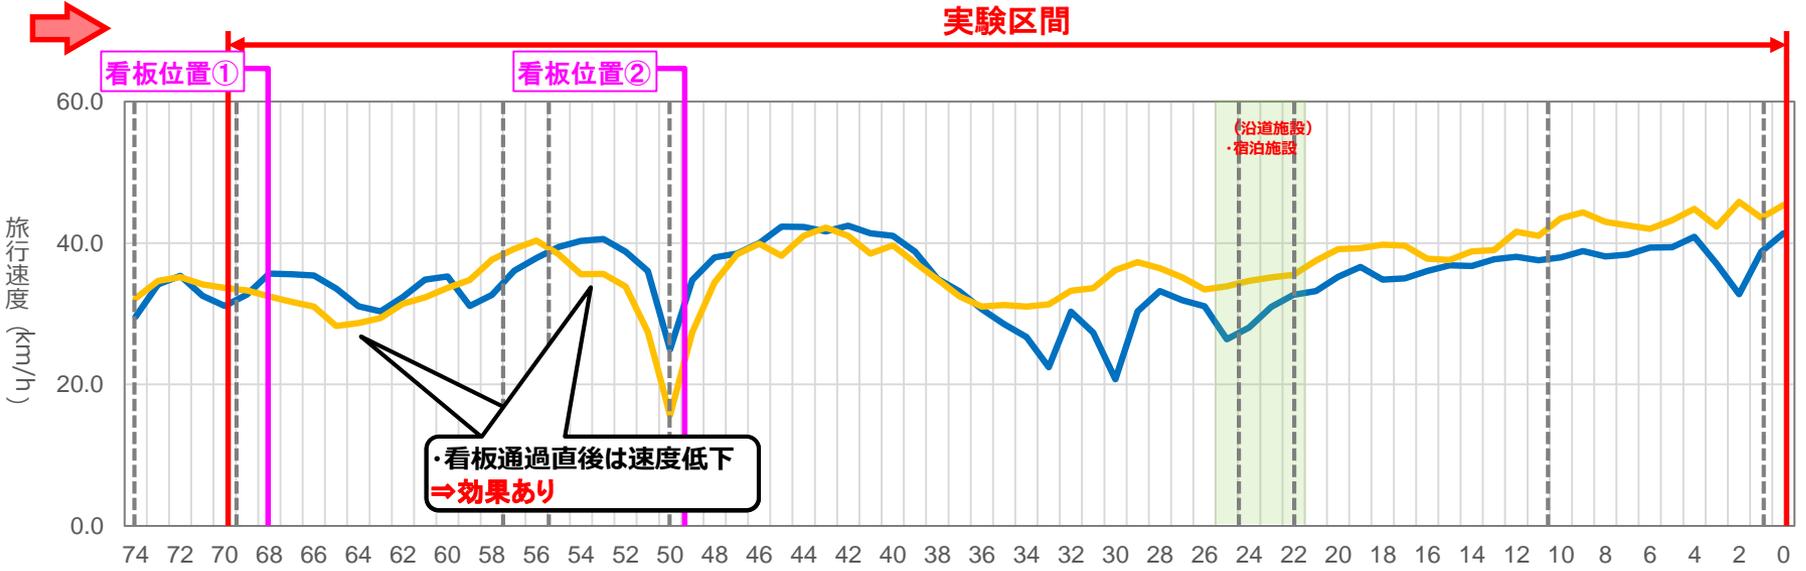
## ■各区間の平均速度

- ・中国語（繁体）・韓国語看板設置により、看板通過直後は速度低下しており、一定の速度抑制効果を確認。
- ・カーブ区間や従道路の取付け位置周辺では、速度低下が発生。

—: 対策前速度    —: 対策後速度    - - -: 従道路    ■: 沿道施設

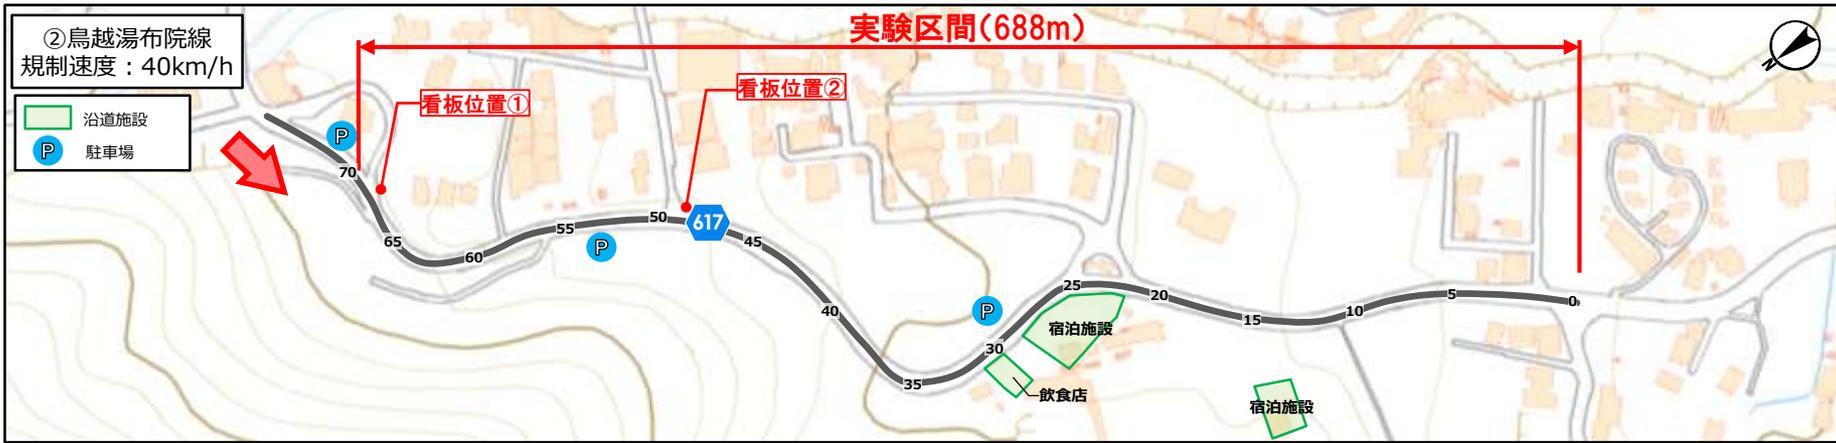
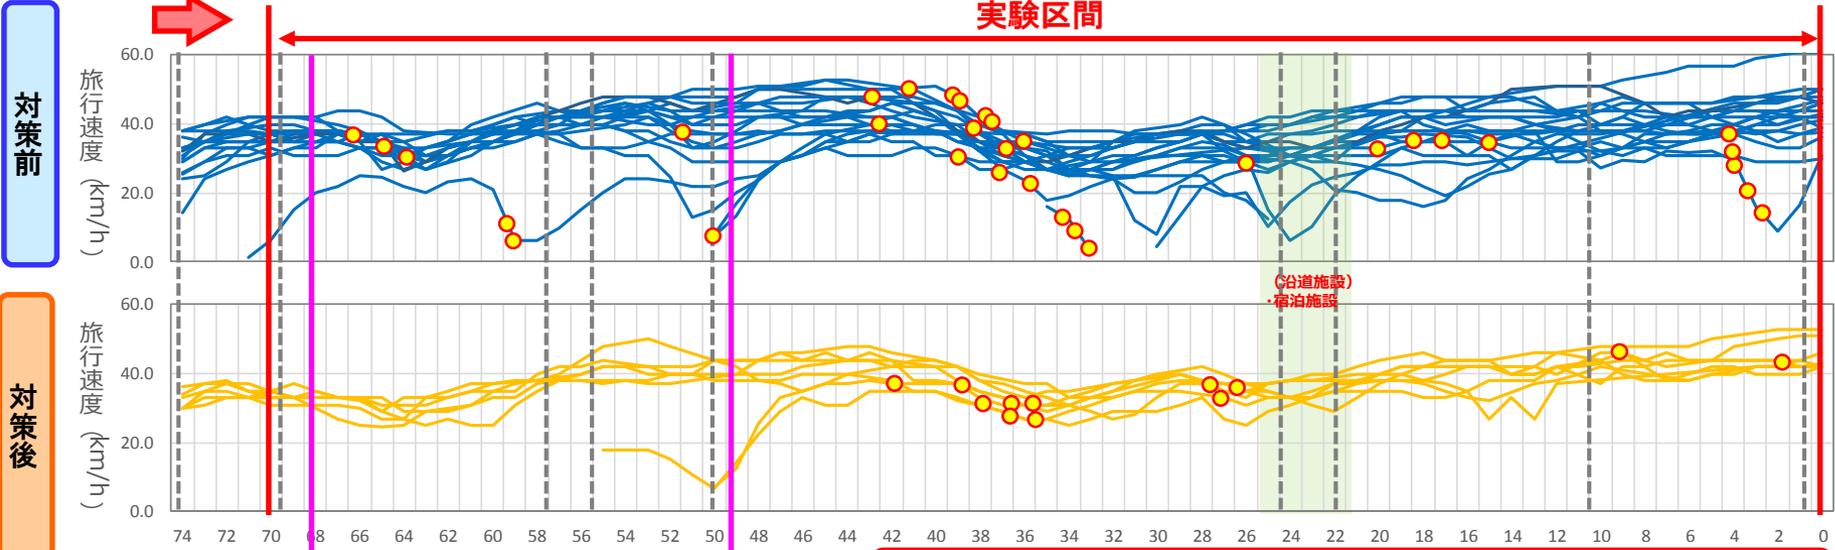
## ■個車の速度状況

- ・個車別の速度状況は、概ねカーブ区間で速度低下する傾向。
- ・急ブレーキ発生箇所は、カーブ区間（区間32～44付近）に集中しているものの、急ブレーキをかけた台数の割合は72%⇒20%と大幅に減少。

— : 対策前速度    — : 対策後速度    - - - : 従道路    ■ : 沿道施設    ● : 急ブレーキ

■急ブレーキ回数	対策前：33回⇒対策後：12回
■急ブレーキ台数	対策前：8台/11台（72%）⇒対策後：2台/10台（20%）

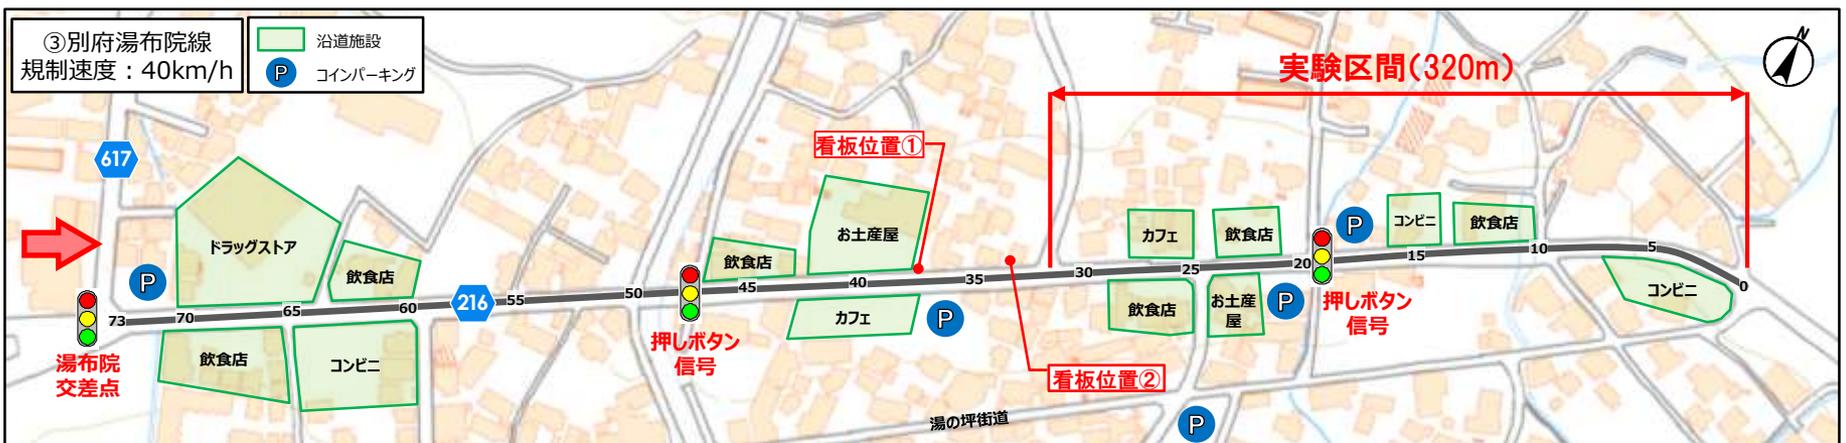
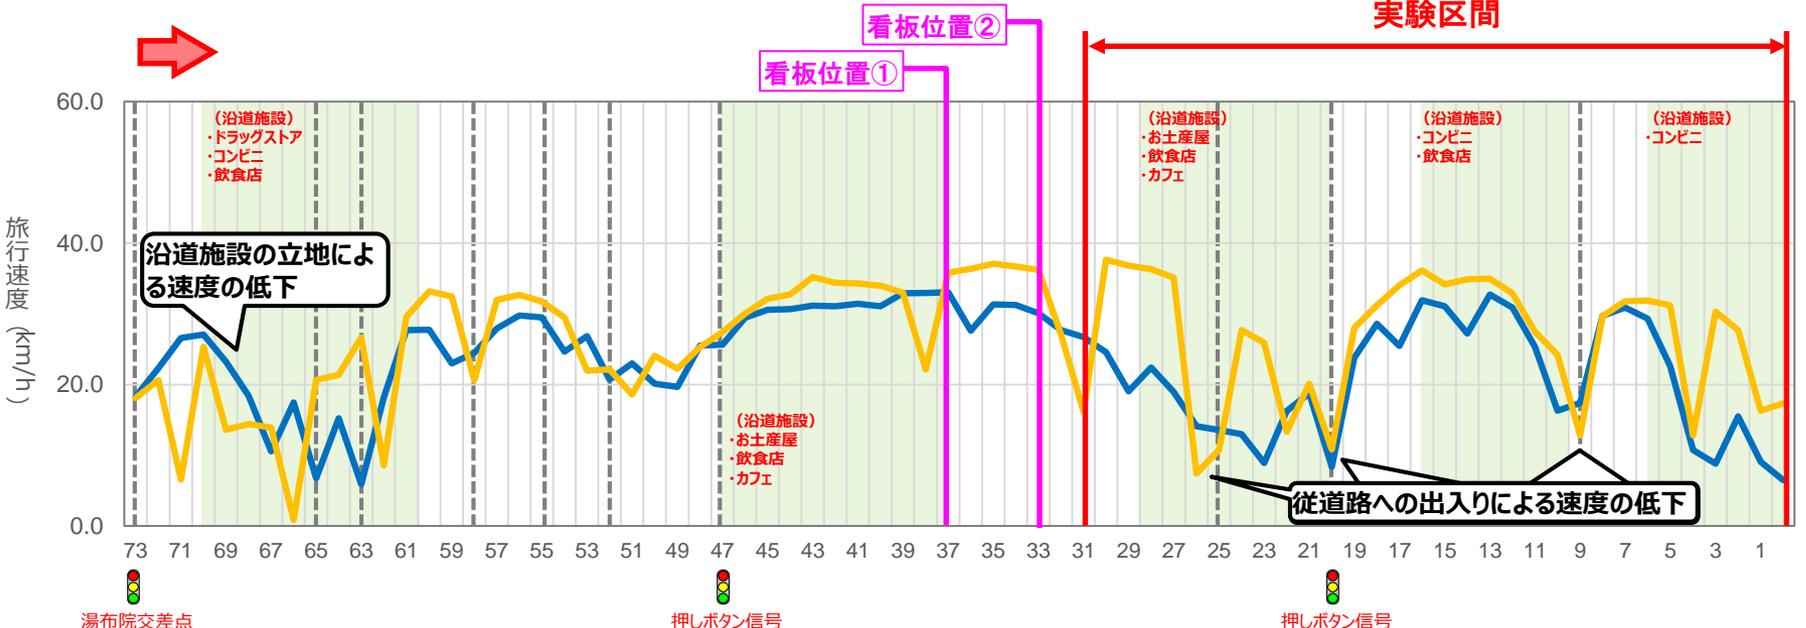
- ・中国語（繁体）・韓国語看板を設置したものの、看板通過直後の速度が上昇しており、速度抑制効果が確認できない状況。
- ・周辺に沿道施設や駐車場が立地及び従道路が接続している影響を受け、大きな速度低下が発生。

■各区間の平均速度 — 対策前速度 — 対策後速度 - - - 従道路 — 沿道施設

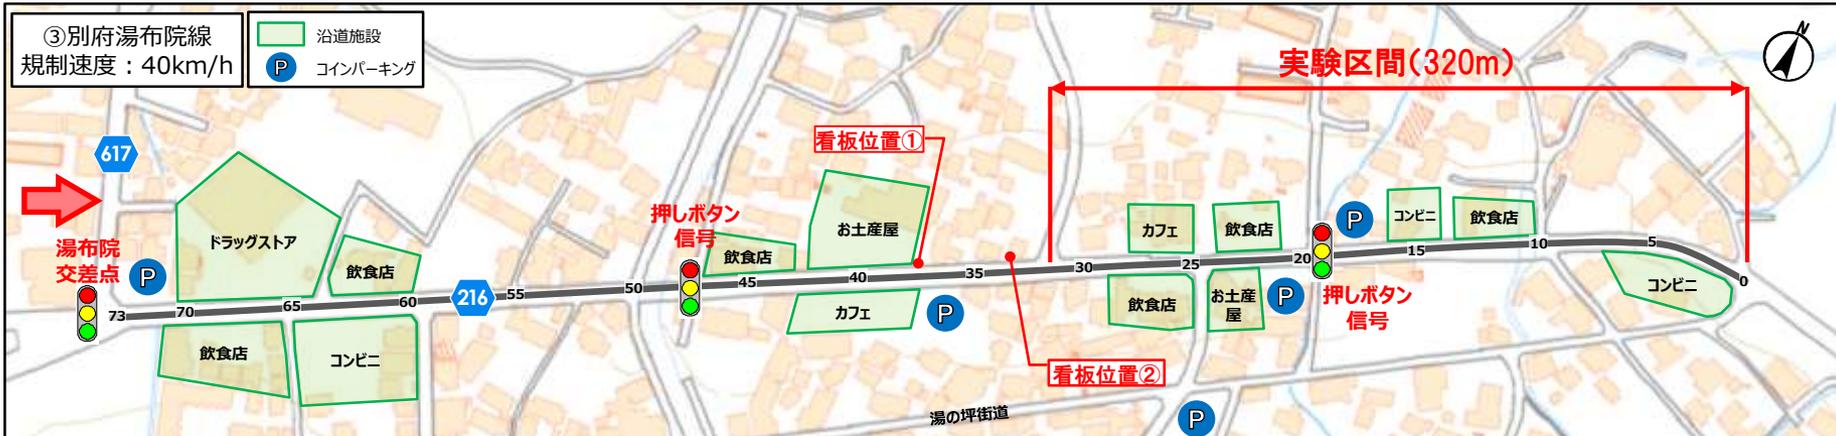
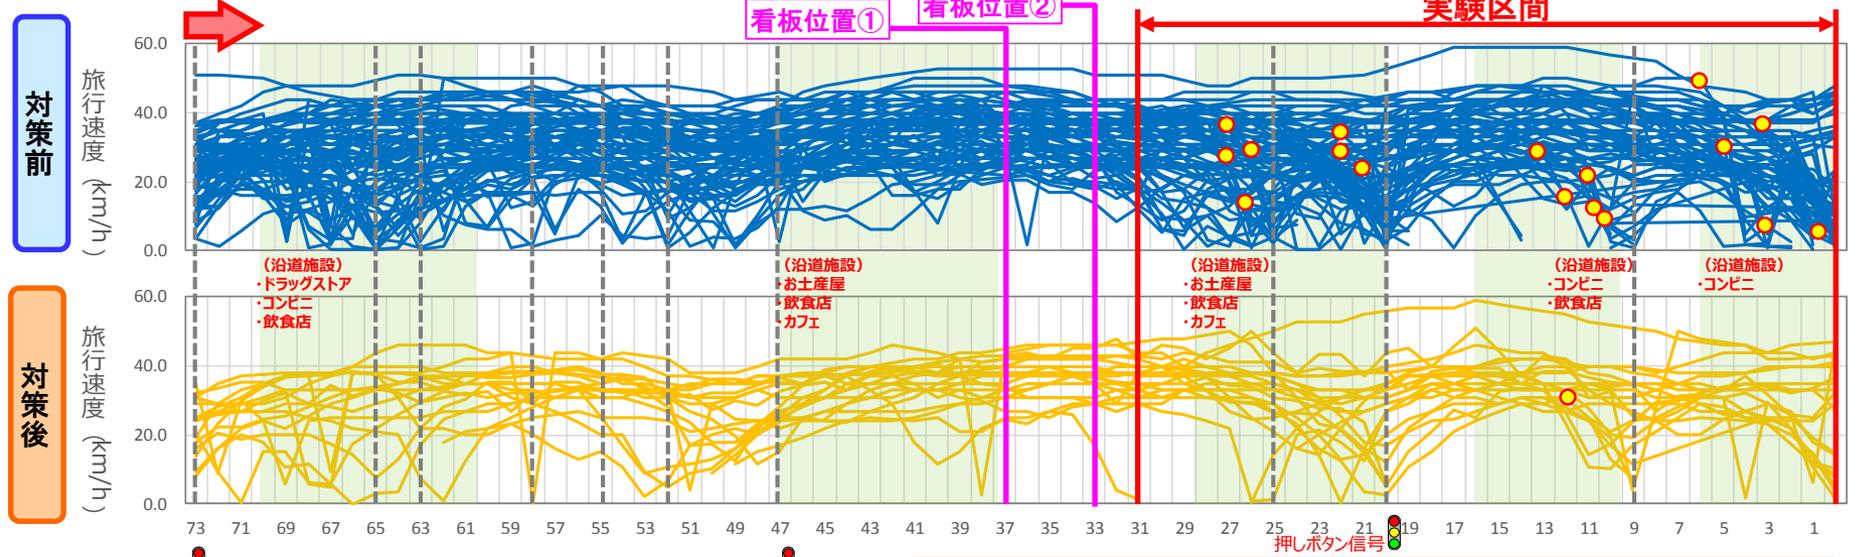
- ・個車別の速度状況は、沿道施設や従道路の影響を受け、速度低下が多数発生。
- ・対策前は、速度低下を起こしている沿道施設付近に急ブレーキが集中しているものの、対策後は急ブレーキをかけた台数の割合は14%⇒4%と減少。

■個車の速度状況 — 対策前速度 — 対策後速度 - - - 従道路 : 沿道施設 ● : 急ブレーキ

■急ブレーキ回数	対策前：17回⇒対策後：1回
■急ブレーキ台数	対策前：7台/51台 (14%) ⇒対策後：1台/26台 (4%)
