# 総点検実施要領（案）

## 【横断歩道橋編】

参考資料

国土交通省 道路局

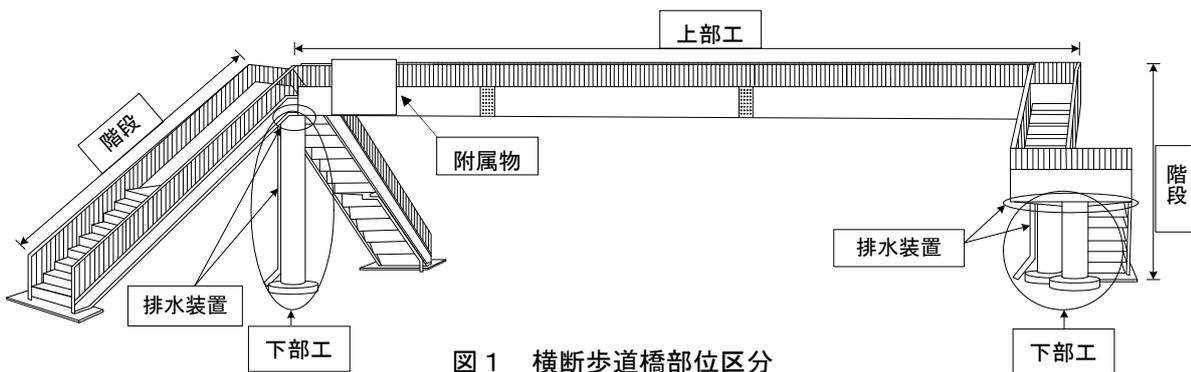
図1 横断歩道橋部位区分

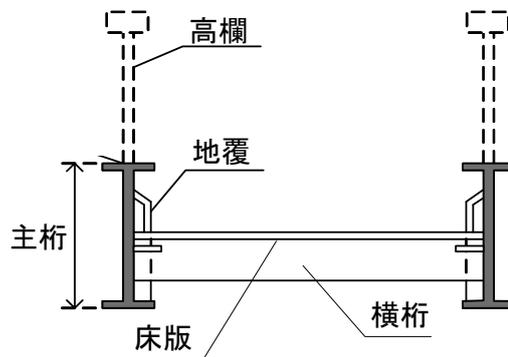
図2 横断歩道橋部位区分((1)横断歩道橋本体 - (a)上部工 - 鋼床版形式)

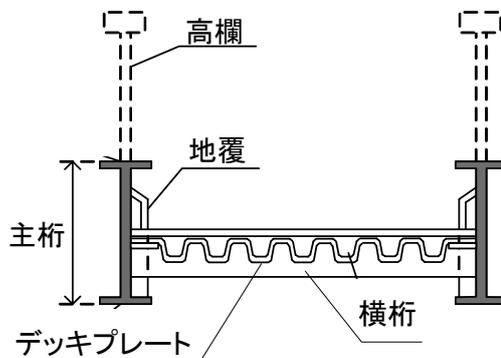
図3 横断歩道橋部位区分((1)横断歩道橋本体 - (a)上部工 - デッキプレート形式)

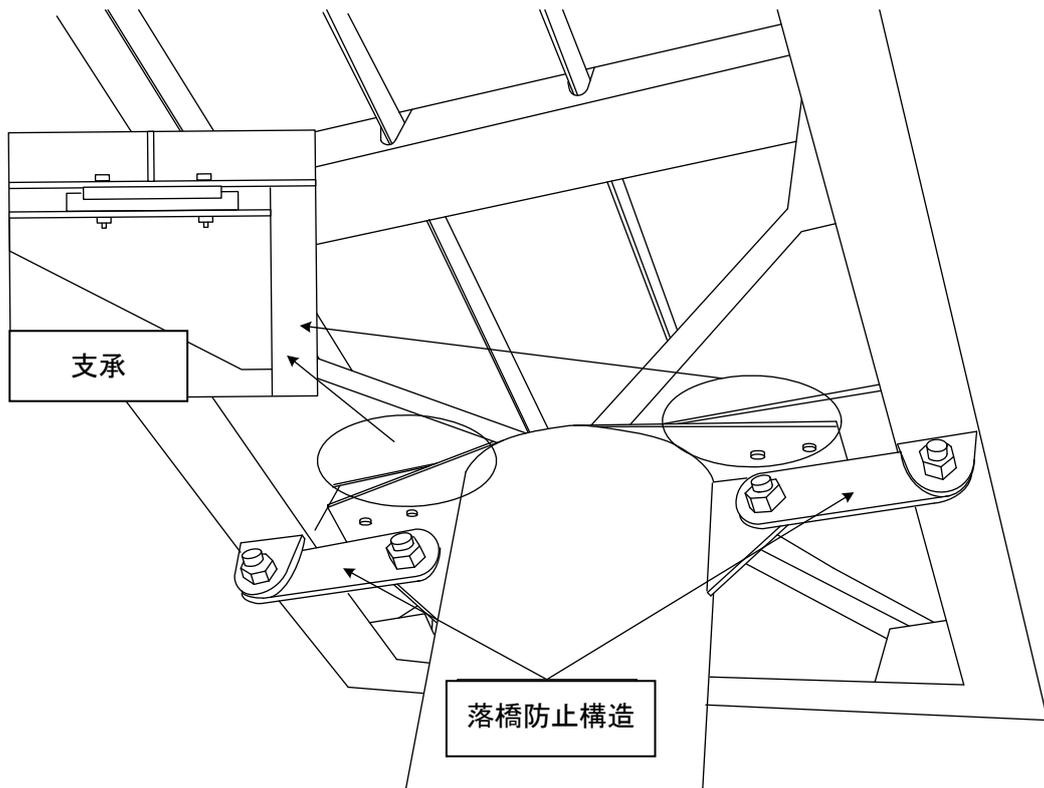
※ラーメン構造の場合を除く

図4 横断歩道橋部位区分((1)横断歩道橋本体 - (b)下部工 その1)

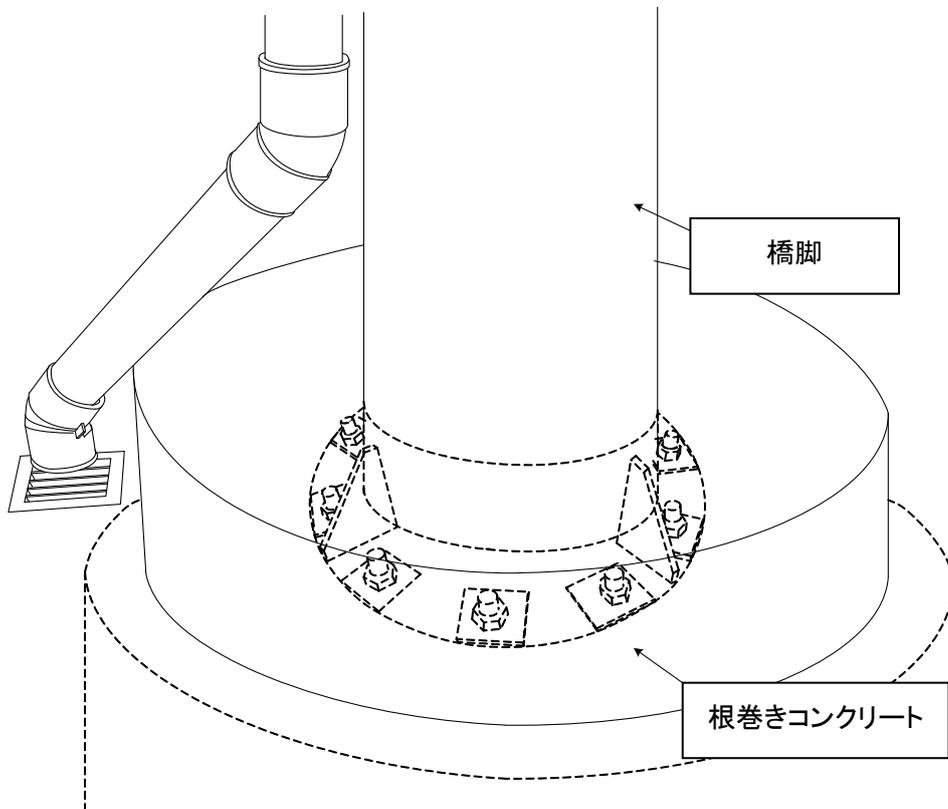
図5 横断歩道橋部位区分((1)横断歩道橋本体 - (b)下部工 その2)

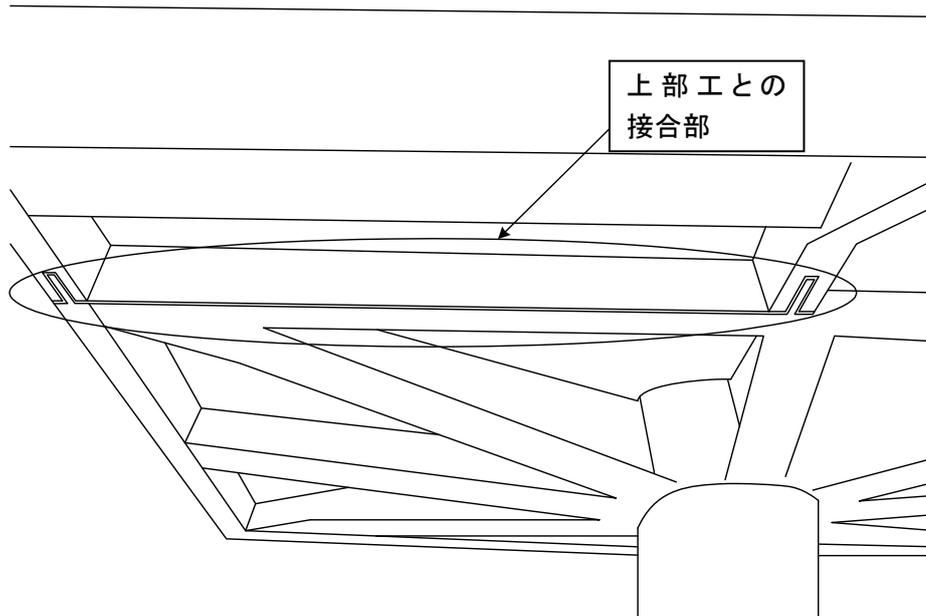
図6 横断歩道橋部位区分((1)横断歩道橋本体 - (c)階段 その1)

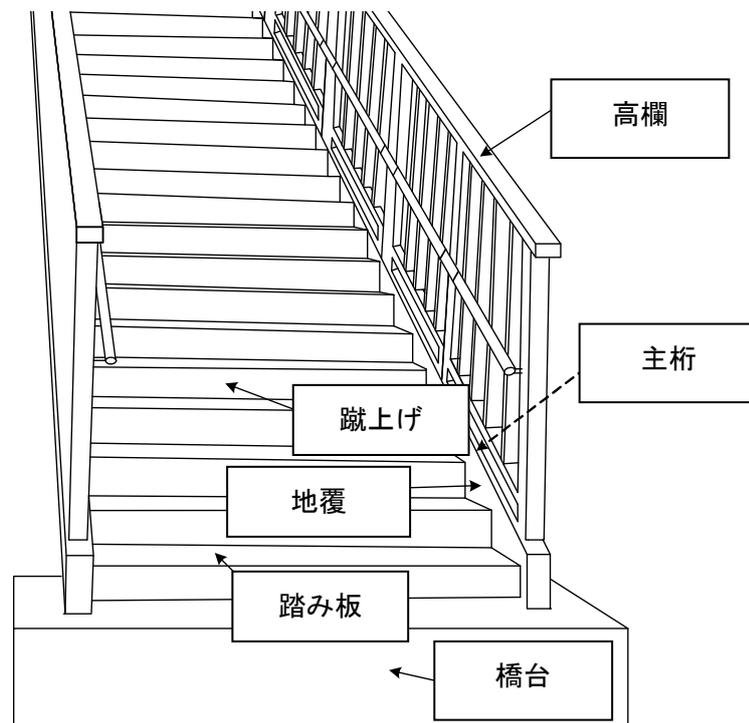
図7 横断歩道橋部位区分((1)横断歩道橋本体 - (c)階段 その2)

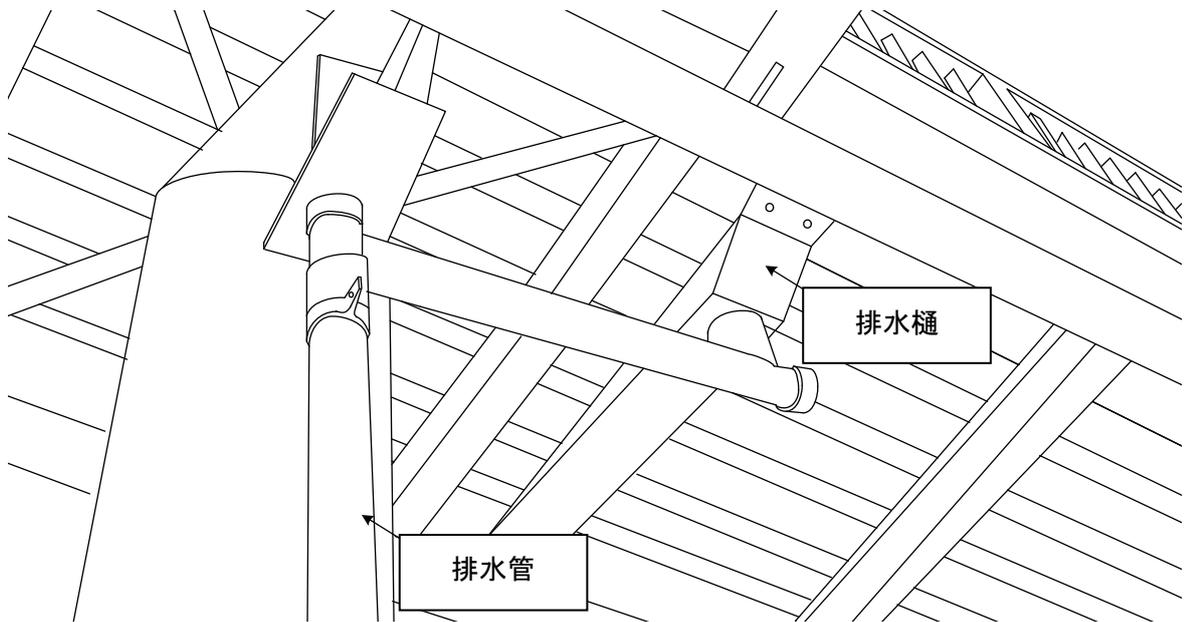
図8 横断歩道橋部位区分((1)横断歩道橋本体 - (d)その他)

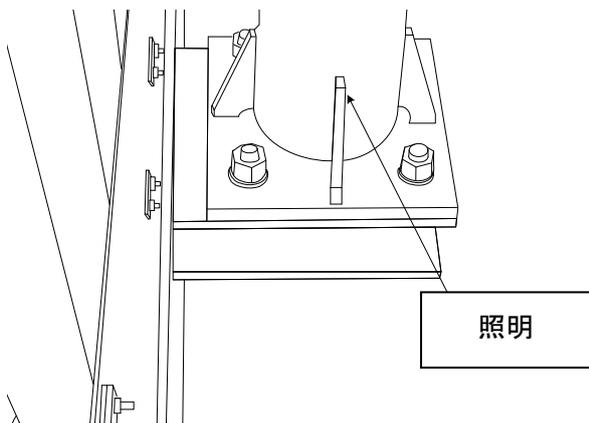
図9 横断歩道橋部位区分  
((2)附属物 その1)

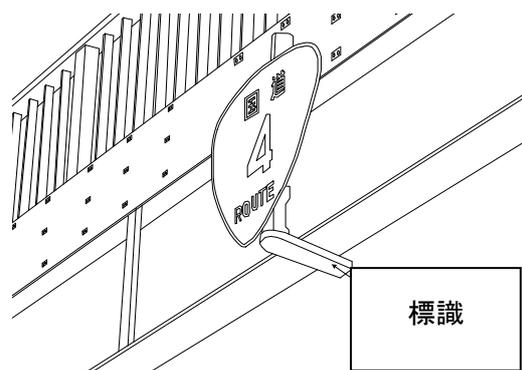
図10 横断歩道橋部位区分  
((2)附属物 その2)

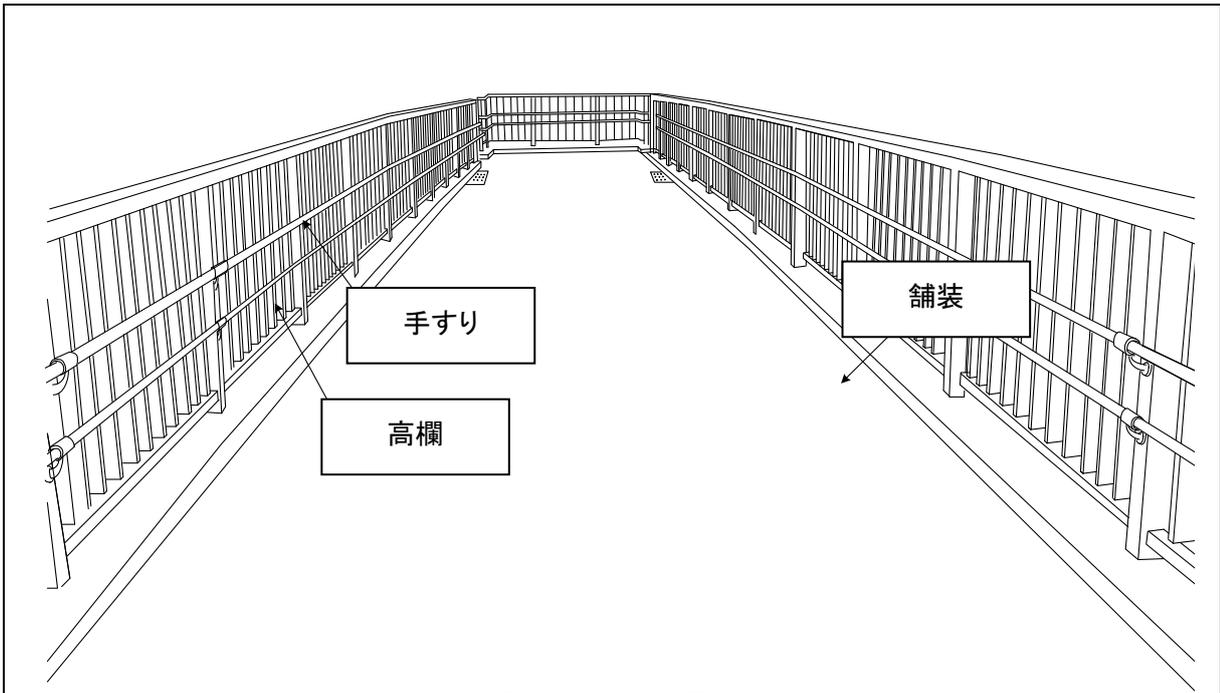
図 1 1 横断歩道橋部位区分 (3) 通路及び添架物 その1)

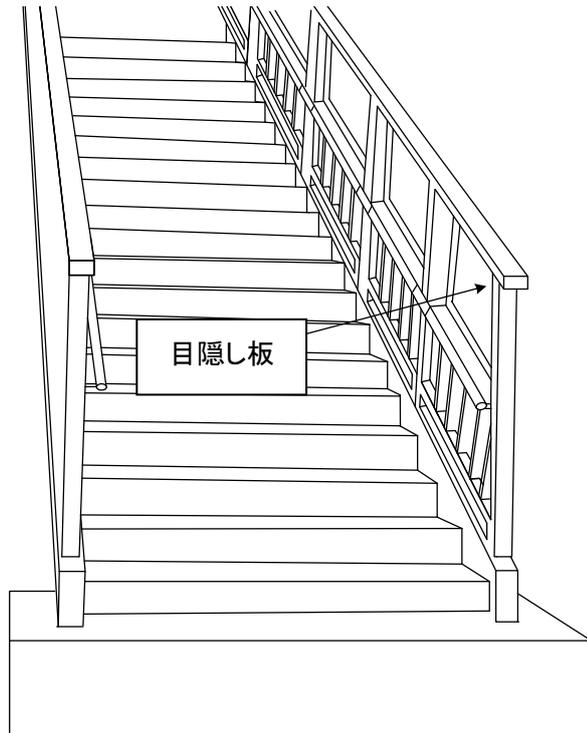
図 1 3 横断歩道橋部位区分  
(3) 通路及び添架物 その 3)

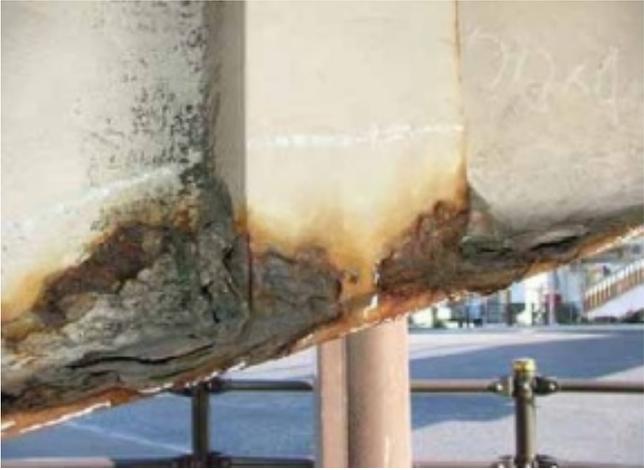
<p style="text-align: center;">著しい腐食（板厚減少）</p>

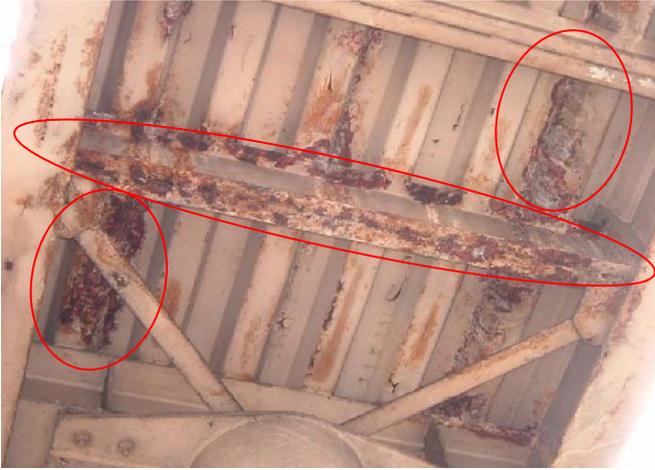
<p style="text-align: center;">著しい腐食（板厚減少）</p>
地覆	橋脚

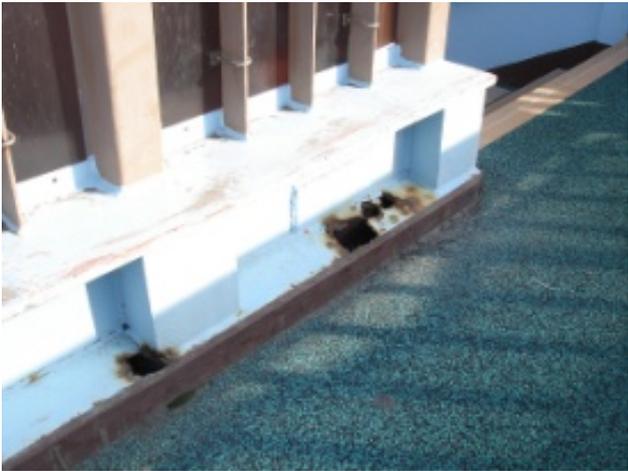
<p style="text-align: center;">著しい腐食（板厚減少及び断面欠損）</p>

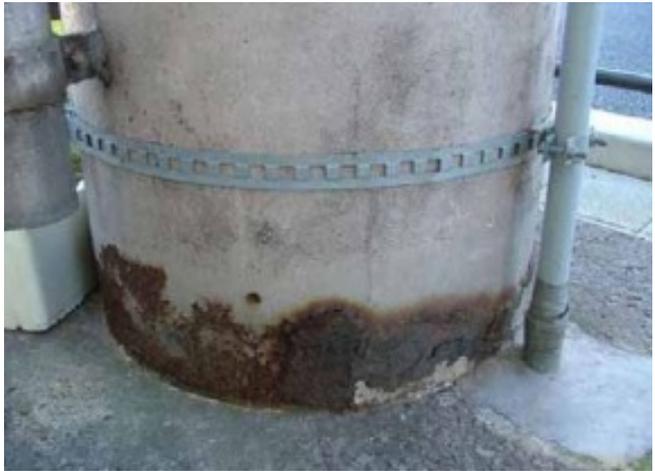
<p style="text-align: center;">著しい腐食（膨張）</p>

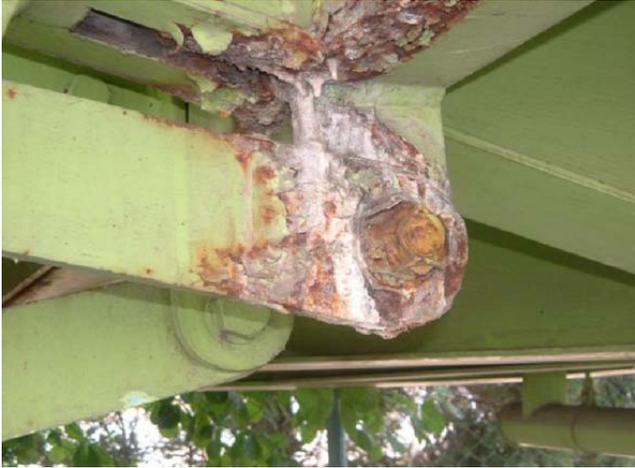
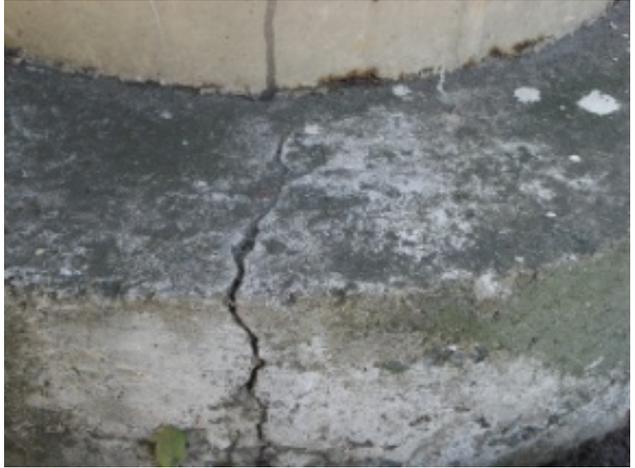
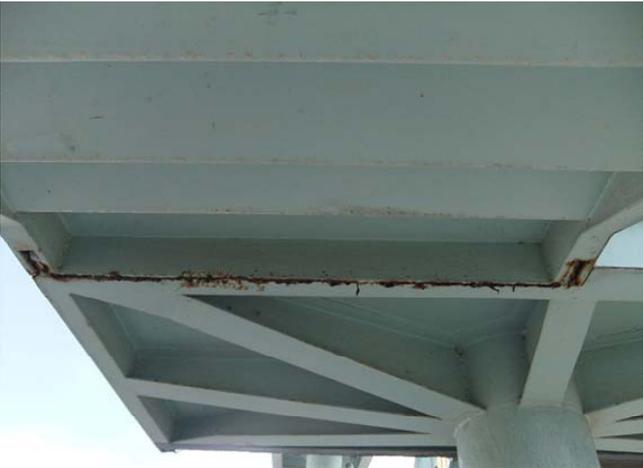
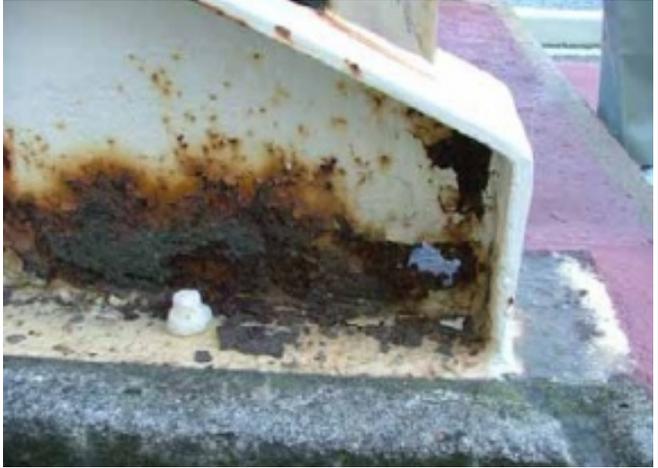
著しい腐食（板厚減少）	コンクリートのひびわれ
上部工との接合部	主桁（階段）

著しい腐食（板厚減少）	著しい腐食（板厚減少及び断面欠損）

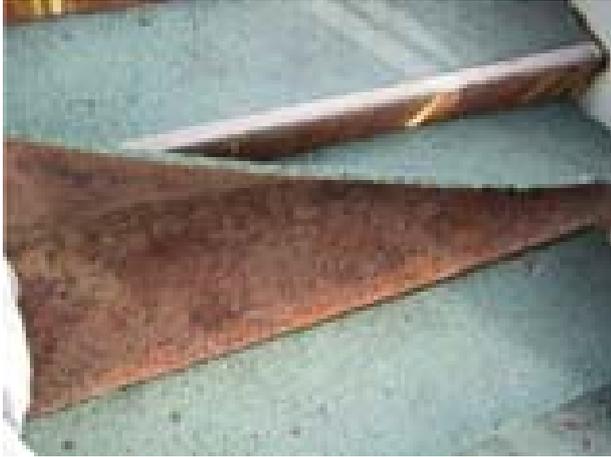
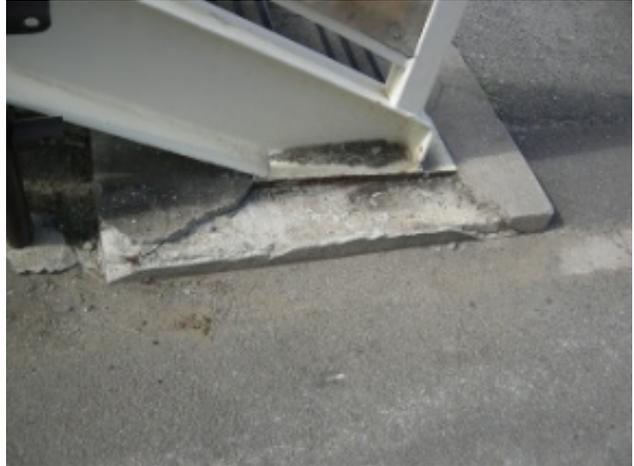
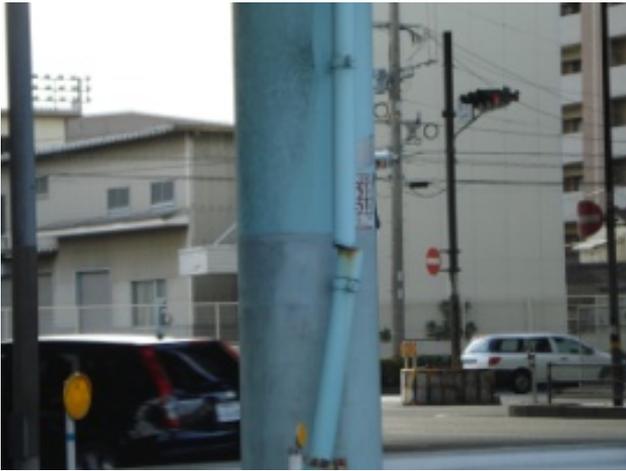
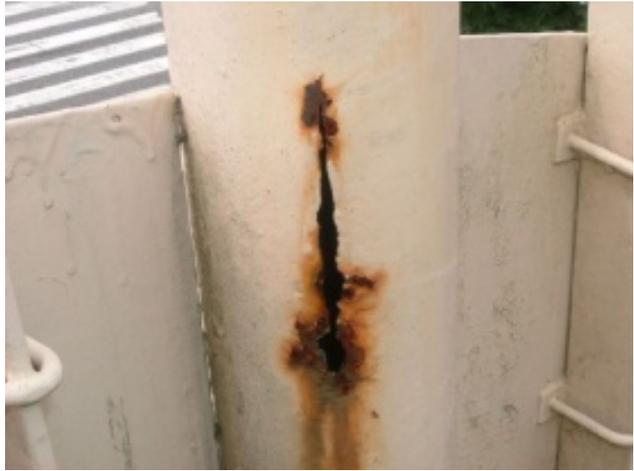
その他（腐食に伴うめくれ上がり）	コンクリートの剥離
排水管	高欄

破断（腐食を伴う）	著しい腐食（板厚減少及び断面欠損）

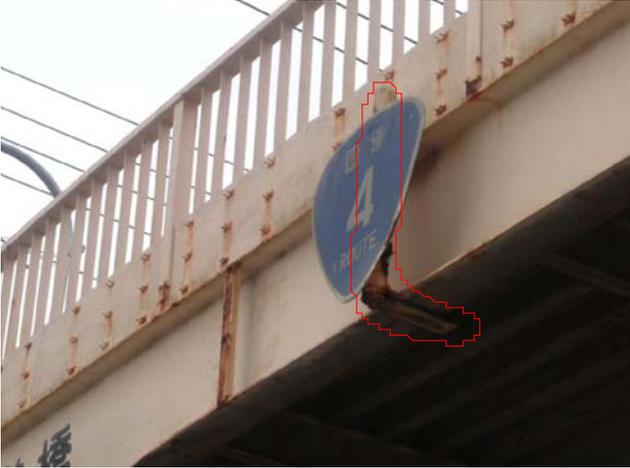
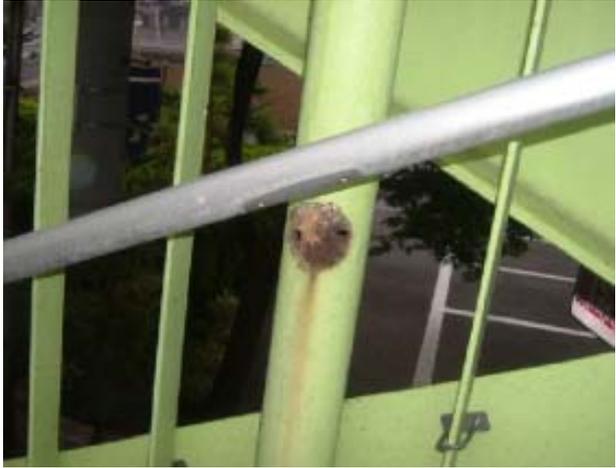
著しい腐食（本体取付部の板厚減少）	溶接部の破断（腐食を伴う）
