III. 効果的・効率的な対策実施

～ 行き先誤りが多い箇所に注目した対策 ～

3. 行き先誤りが発生しやすい箇所における重点対策

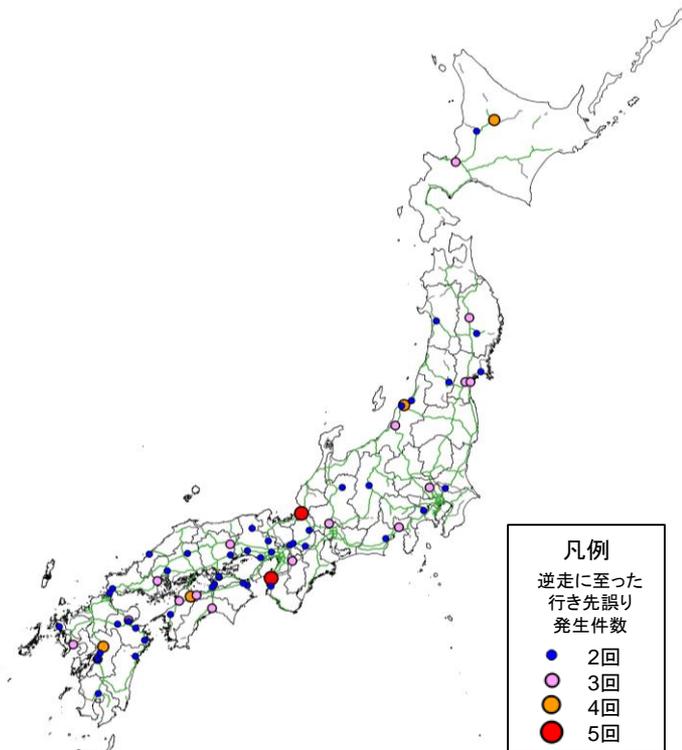
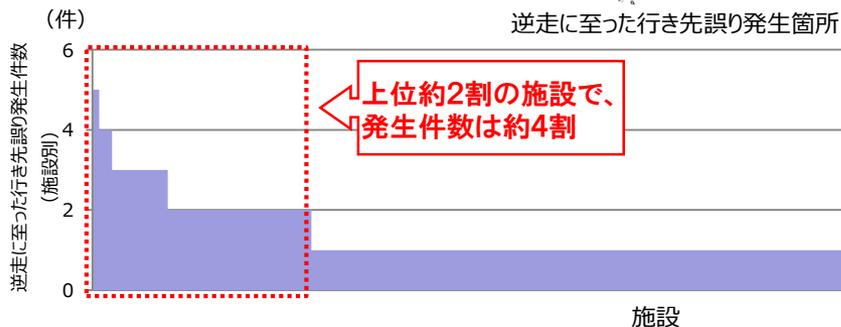
凡例
逆走に至った行き先誤り発生件数
● 2回
● 3回
● 4回
● 5回

データ: 2015~2018年(4ヶ年)の高速道路(国土交通省及び高速道路会社管理)における事故または確保に至った逆走事案(N=915)のうち、行き先誤り発生箇所が判明しているN=350
出典: 警察の協力を得て国土交通省・高速道路会社が作成

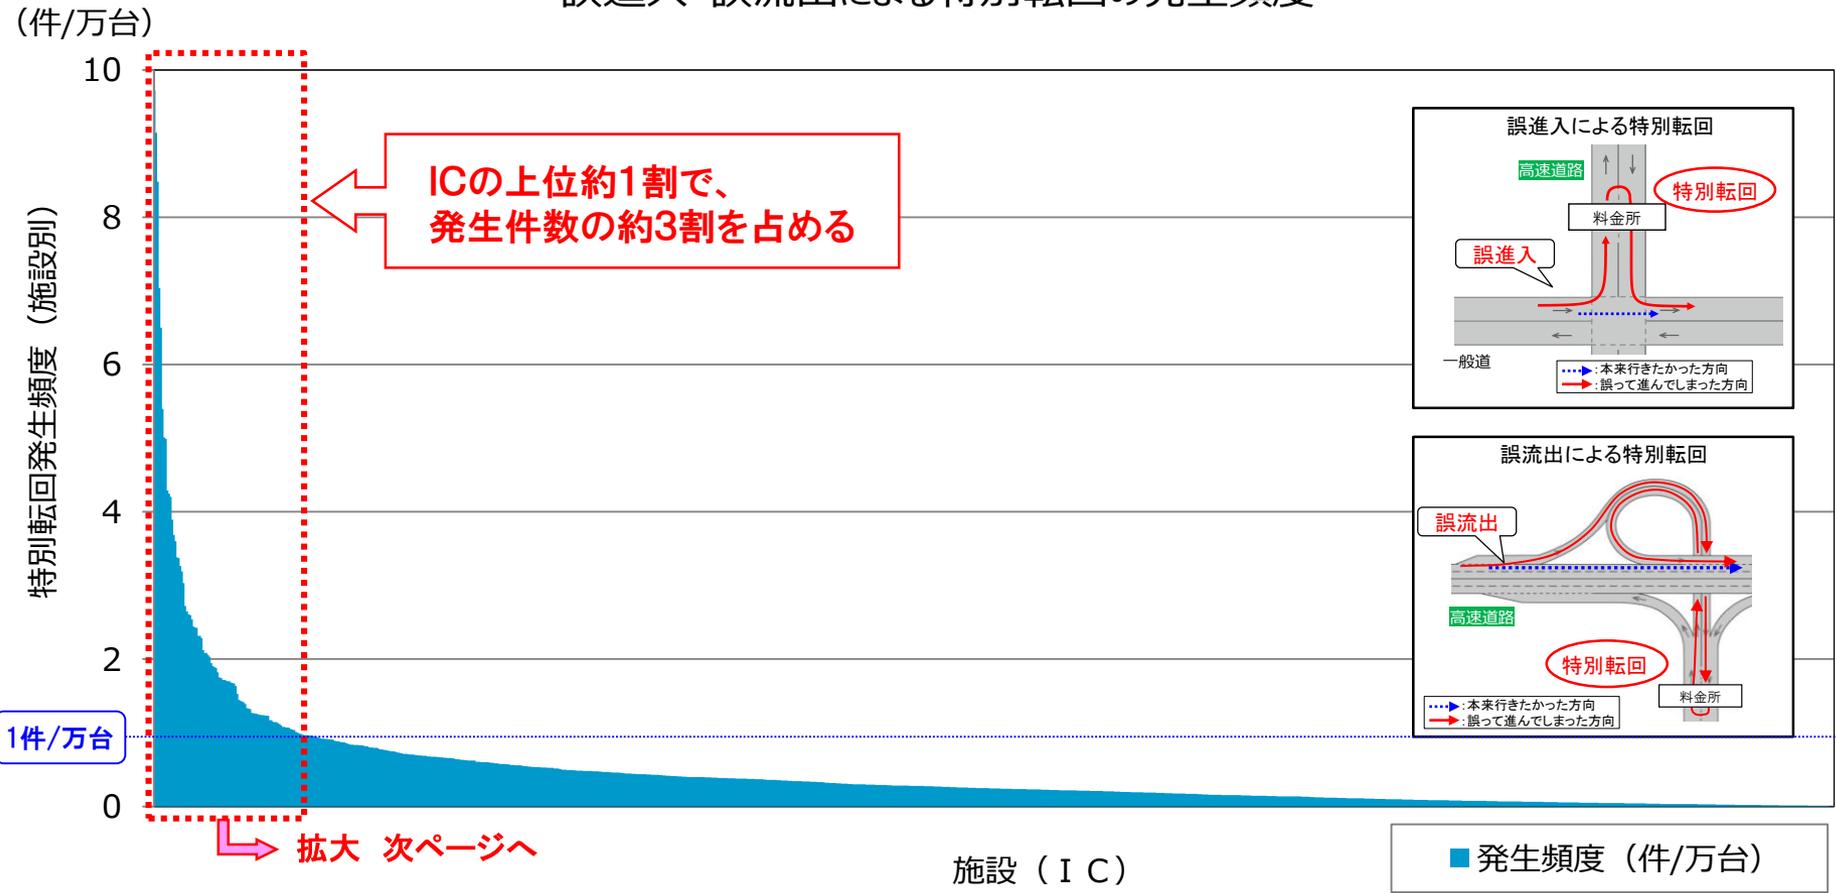
誤進入・誤流出による特別転回の発生頻度

○特別転回は、1ヶ月で約3万5千件発生。ICの上位約1割で、発生件数の約3割を占める。

データ: 2019年1月～2月のうちの1ヶ月間における高速道路(NEXCO東日本,NEXCO中日本,NEXCO西日本,本四高速)での特別転回申出件数
2018年の高速道路(NEXCO東日本,NEXCO中日本,NEXCO西日本,本四高速)での区間交通量

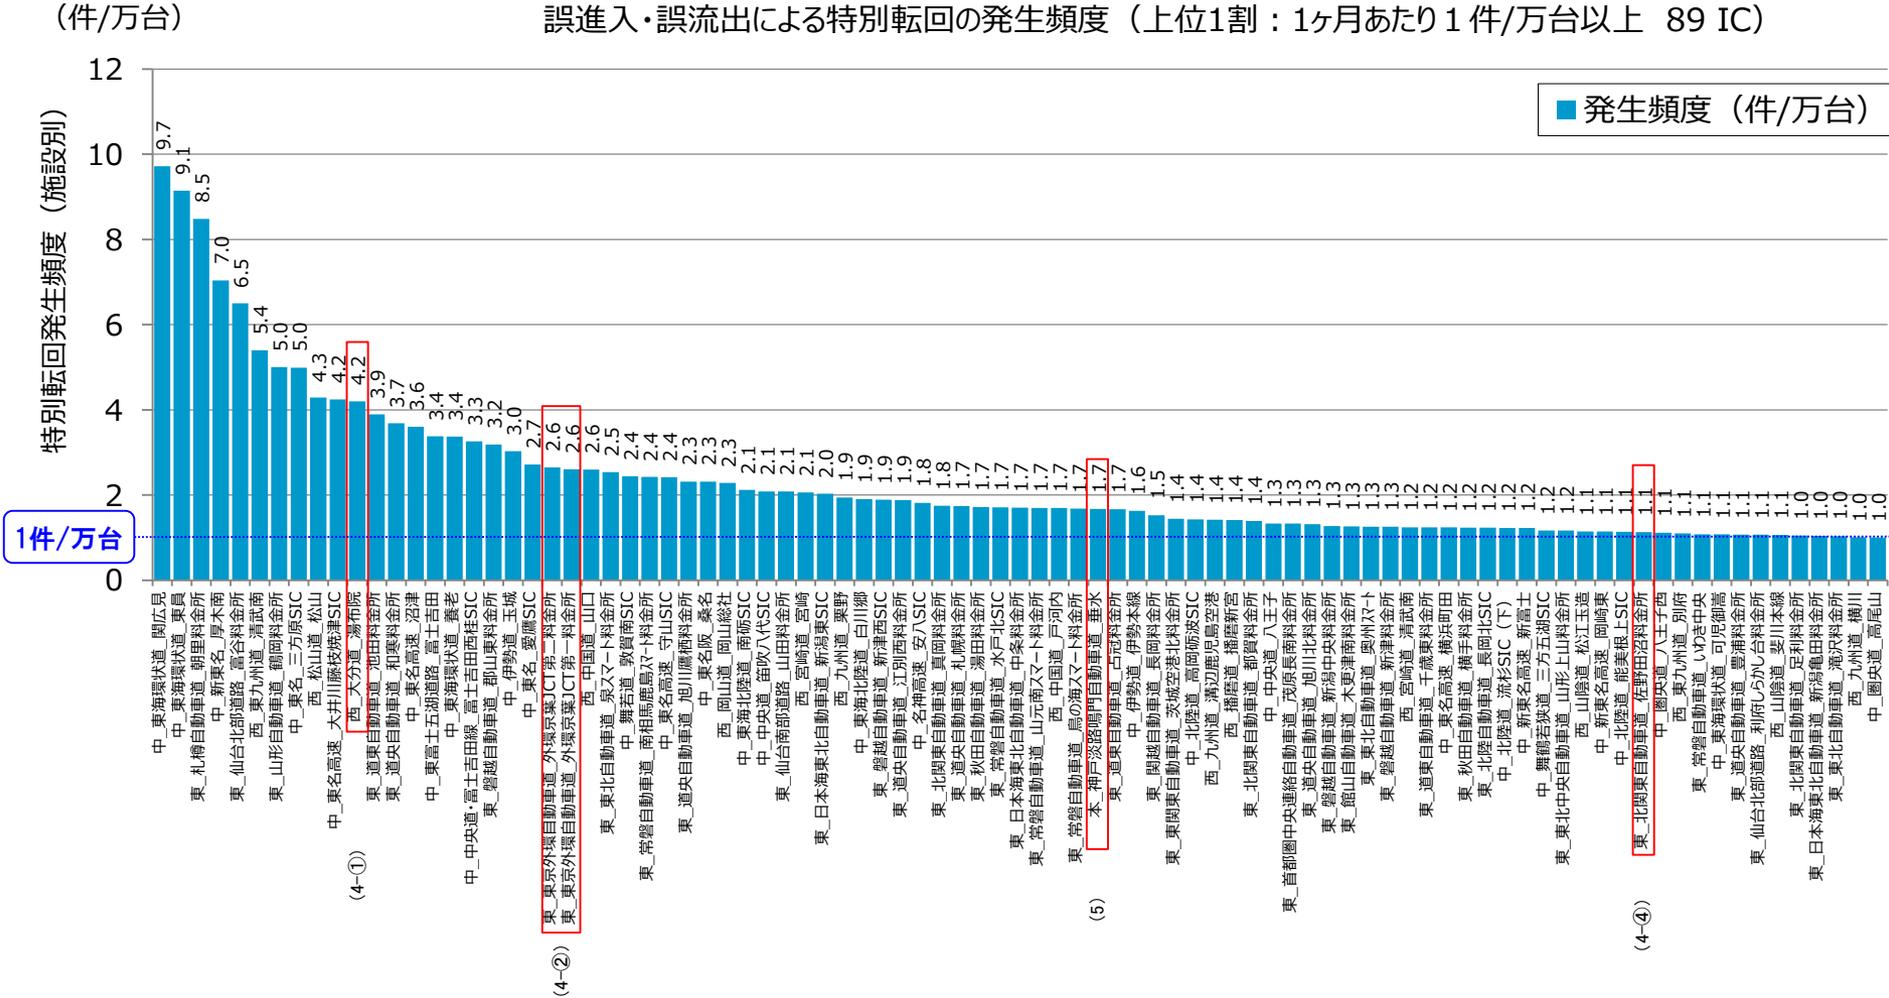
誤進入・誤流出による特別転回の発生頻度（上位1割：1ヶ月あたり1件/万台以上 89 IC）

データ: 2019年1月~2月のうちの1ヶ月間における高速道路(NEXCO東日本,NEXCO中日本,NEXCO西日本,本四高速)での特別転回申出件数
2018年の高速道路(NEXCO東日本,NEXCO中日本,NEXCO西日本,本四高速)での区間交通量

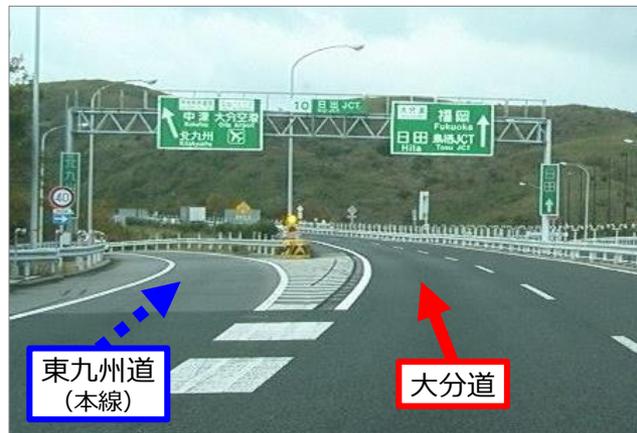
■ 対策前

- 東九州道本線が分岐方向、大分道が直進となっているため間違えやすい。
- 補助看板の変更、カラー舗装、カラー矢印、ナンバリング標識の追加等で路線案内を強化。

苦情件数	逆走に至った行き先誤り
対策前	1	2
対策後	0	0

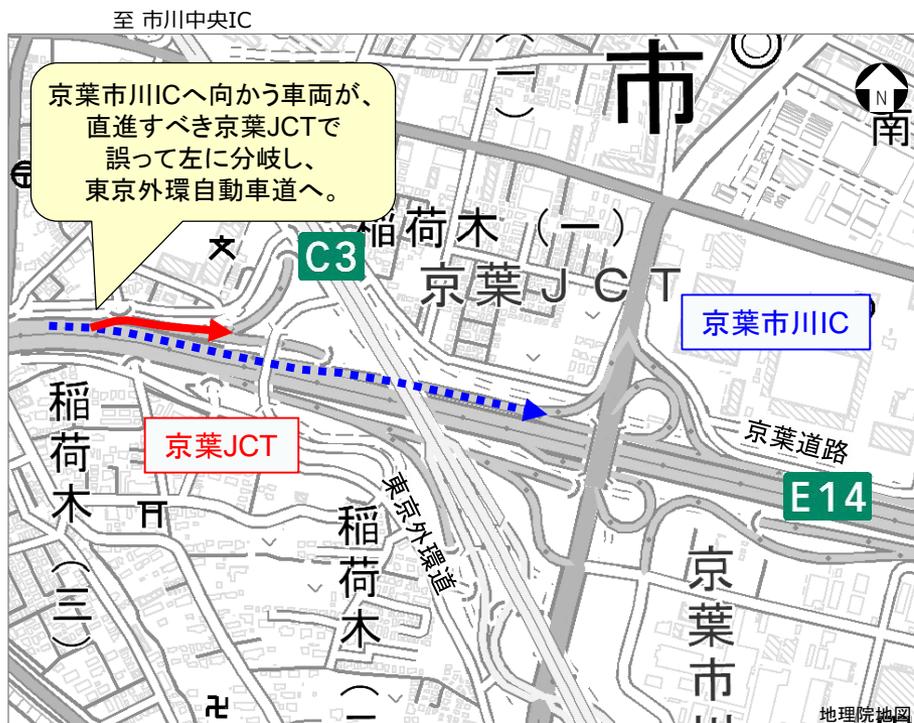
<位置図>

- 京葉道路・外環道京葉JCTにおいて「案内地名が不適切」といった苦情が多数発生。
- 京葉道路上下線の分岐手前に、標識及び路面標示の追加を実施(2018年9月完了)。

--> : 本来行きたかった方向
--> : 誤って進んでしまった方向

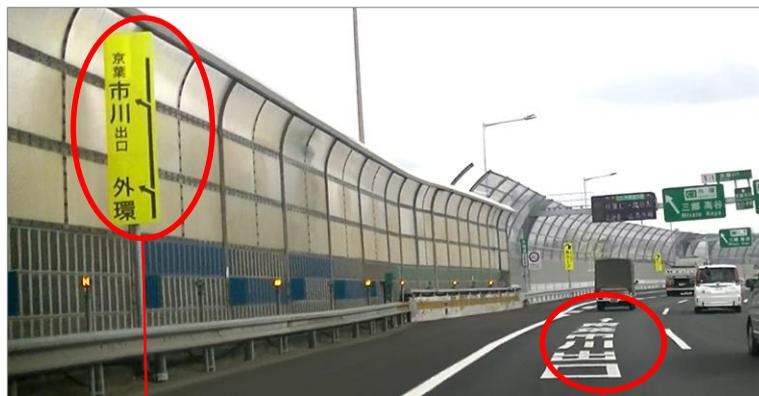
■対策後

市川出口の位置を示す看板
(2018年9月)

路面標示
(2018年9月)

苦情 件数	逆走に至った 行き先誤り
対策前	8	1
対策後	0	0

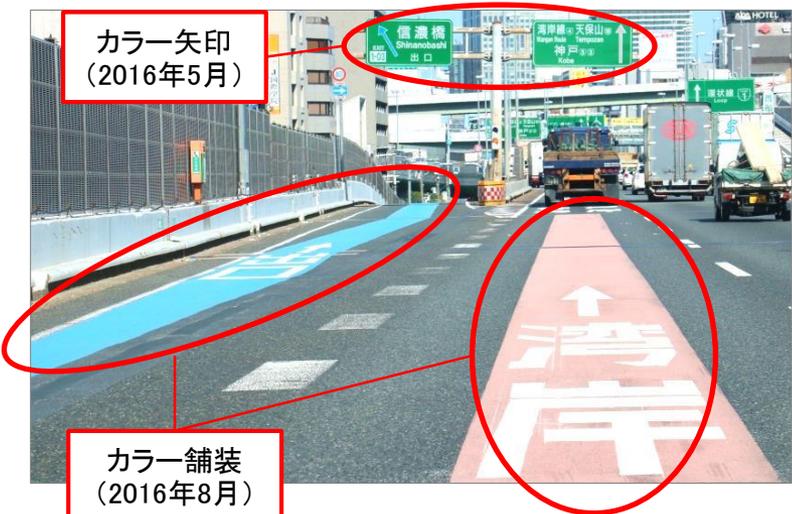
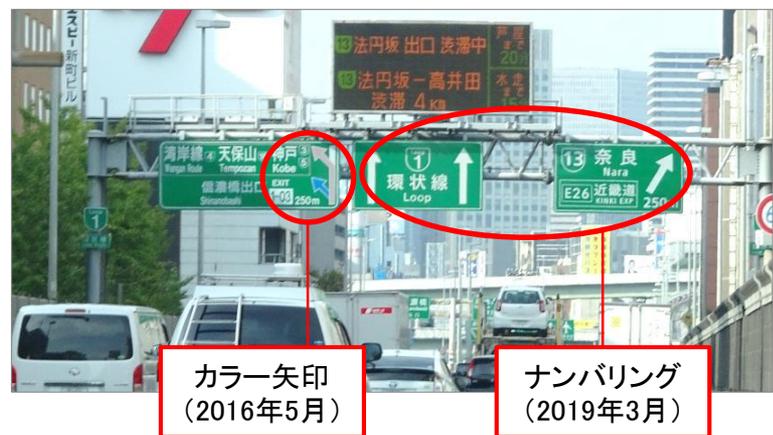
■ 対策後

○1号環状線 信濃橋出口・西船場JCT分岐において、「案内がわかりにくい」といった苦情が発生。
 ○分岐部において、標識、カラー舗装、ナンバリングの対策を実施(2019年3月完了)。

苦情件数	逆走に至った行き先誤り
対策前	2	1
対策後	0	0

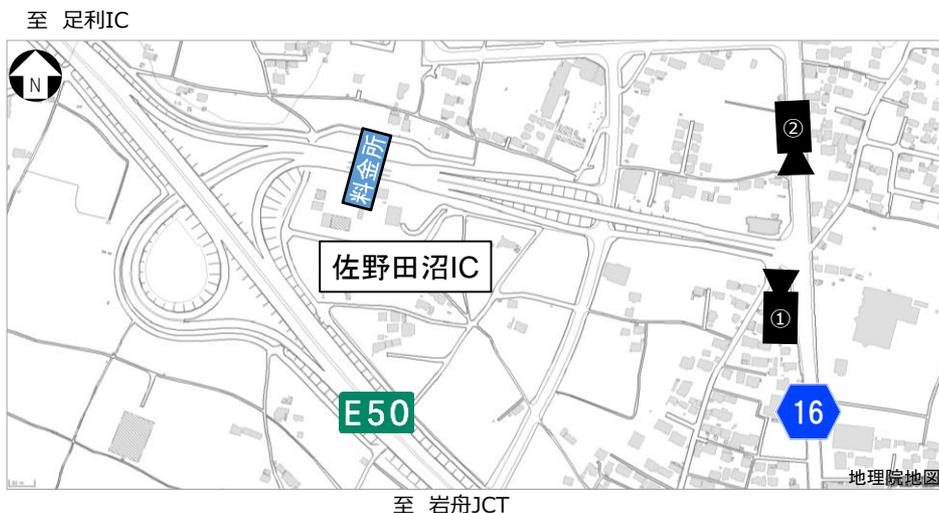
<位置図>

[北関東道 佐野田沼IC 一般道側進入路]

- 県道16号から佐野田沼IC入口への行き先誤りに伴う逆走や特別転回が発生。
- 県道管理者と協議し、カラー舗装、進入禁止看板等の対策を実施。

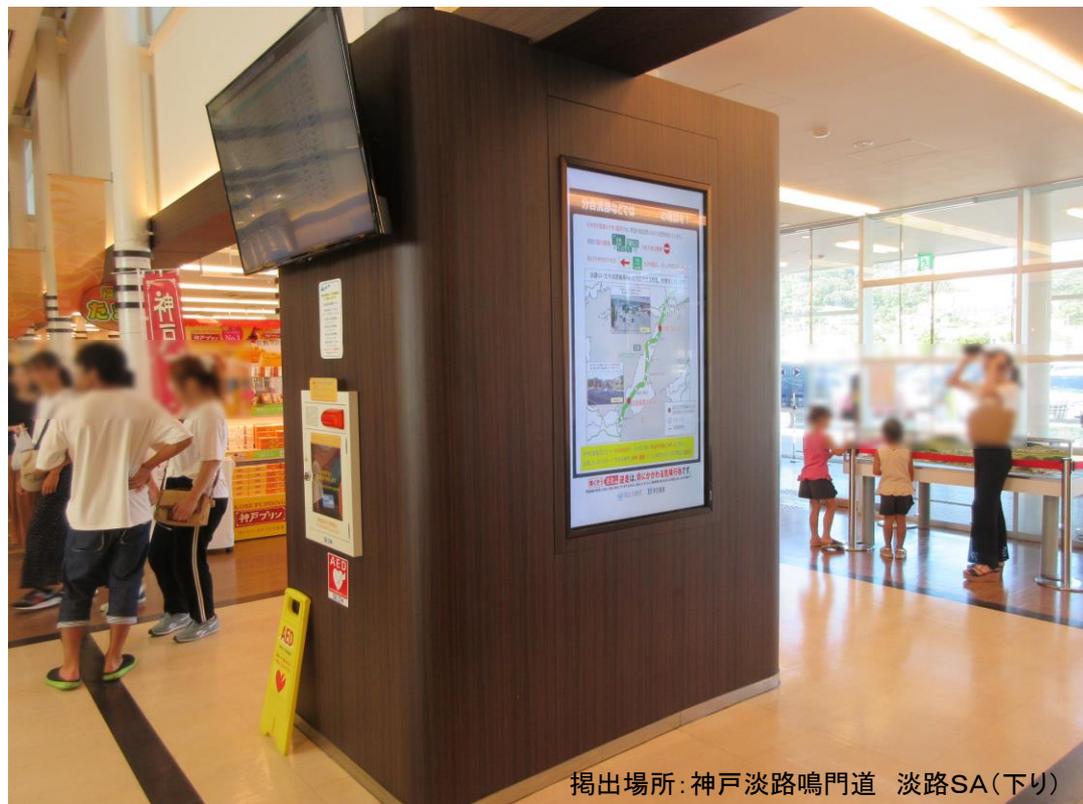
掲出場所：神戸淡路鳴門道 淡路SA(下り)

【神戸淡路鳴門道 淡路SA・IC分岐】

- 進行方向の誤りにより逆走事案が発生した箇所を整理し、各会社で箇所を選定しポスターを作成。
- 2019年のお盆期間に合わせSA・PA等に掲示し、利用者への注意喚起を実施。
- 神戸淡路鳴門道 淡路SA・ICでは、苦情や行き先誤りに伴う逆走や特別転回が発生しているため、ポスターを淡路SA内のデジタルサイネージに掲出。

【SA・PAでのデジタルサイネージによるポスターの掲示】
