道路地下空間をとりまく現状と課題

下水道等に起因する大規模な道路陥没事故を踏まえた対策検討委員会

下水道等に起因する大規模な道路陥没事故を踏まえた対策検討委員会（第2次提言）

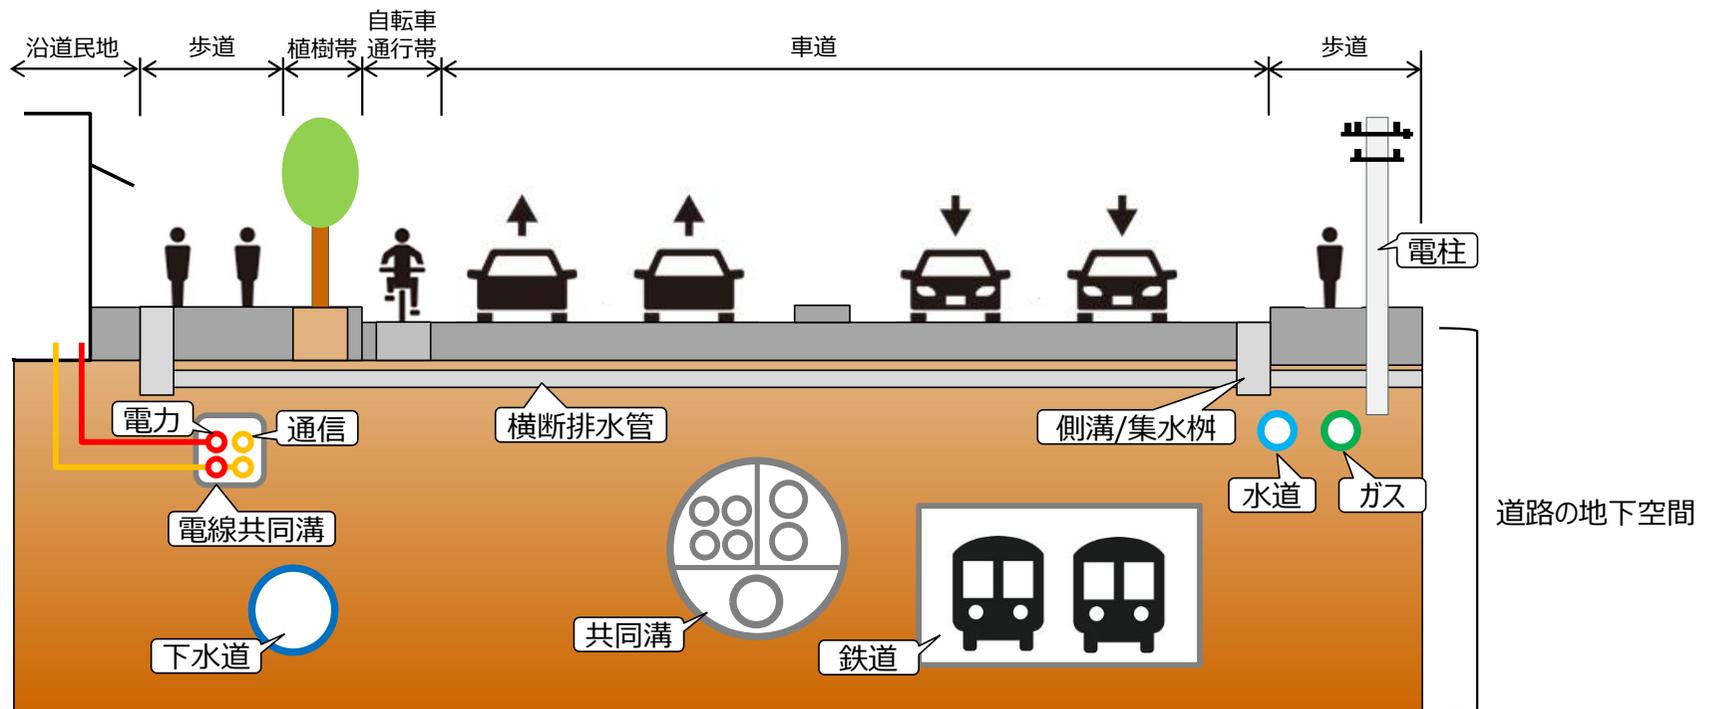
➤ 陥没の要因は様々あるが、水が流れる施設（道路排水施設、下水道、水道）の件数が多く、その中でも、道路排水施設の割合が高い。

道路陥没発生件数の内訳(令和2～6年度の5か年累計)

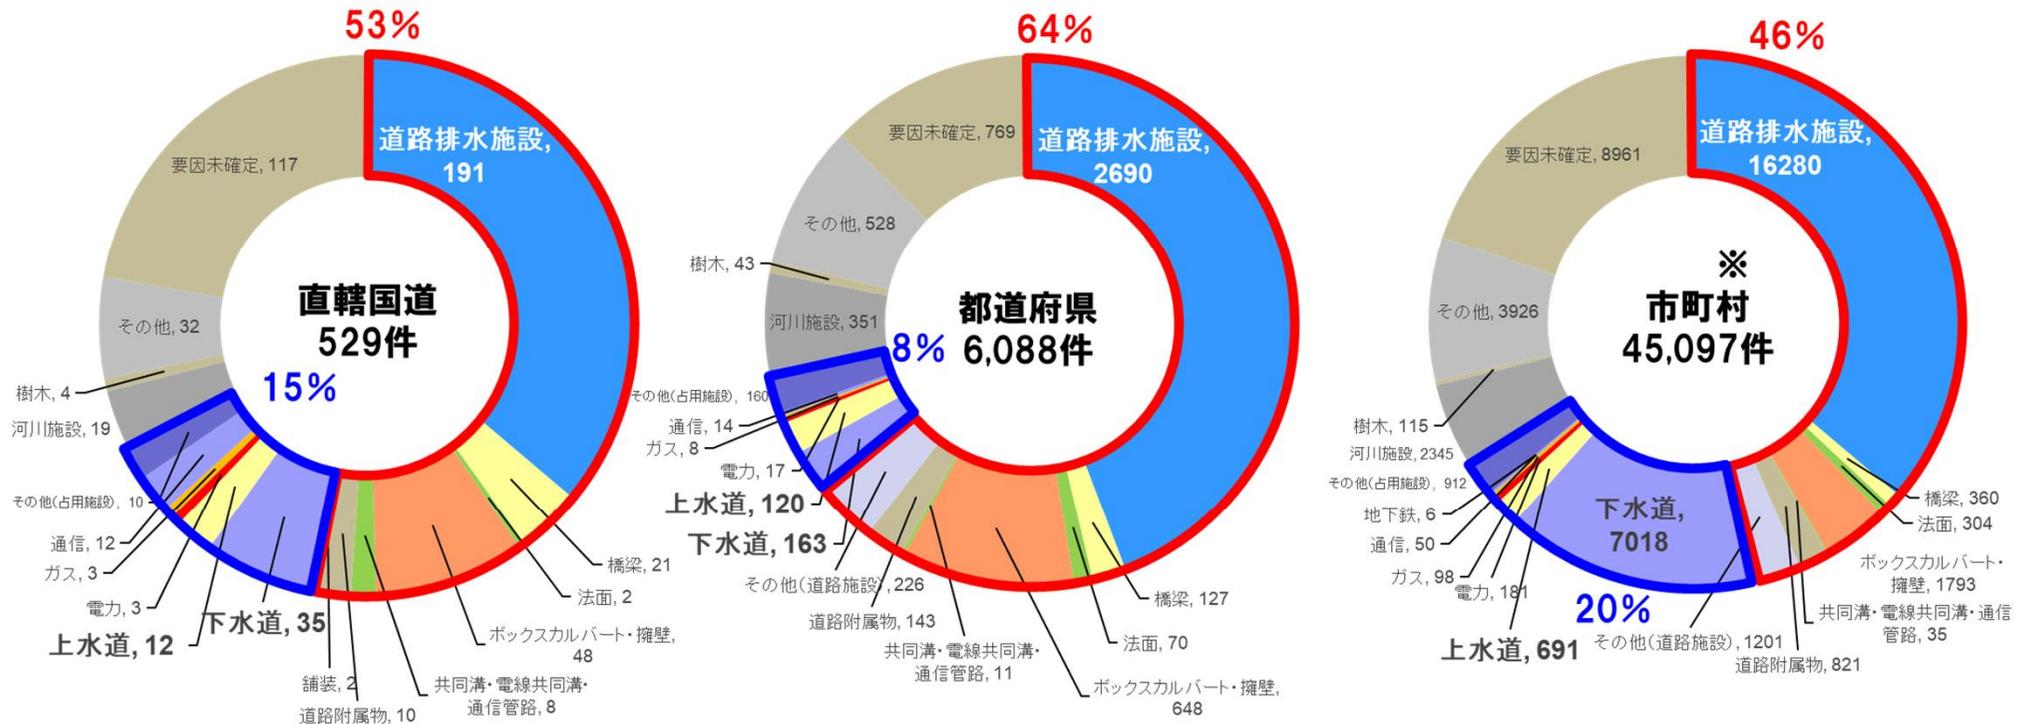
道路施設が要因の陥没

道路占有物件が要因の陥没

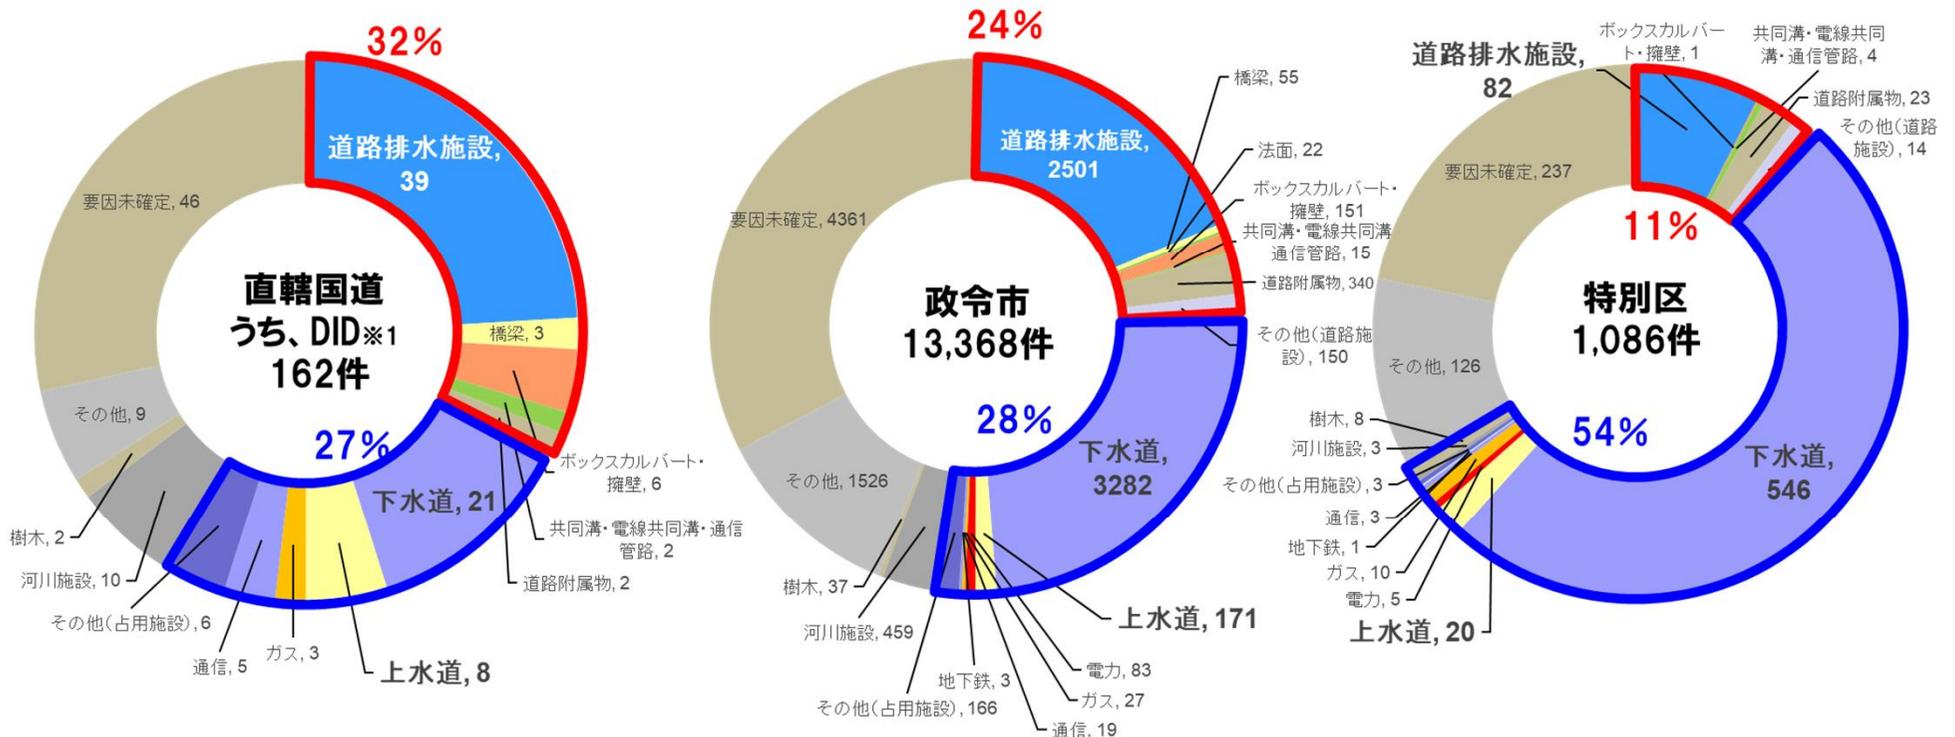
➤ 全道路と比較し、都市部では占用物件の割合が大きく、特に下水道の割合が大きい。

道路陥没発生件数の内訳(令和2～6年度の5か年累計)

道路施設が要因の陥没

道路占用物件が要因の陥没

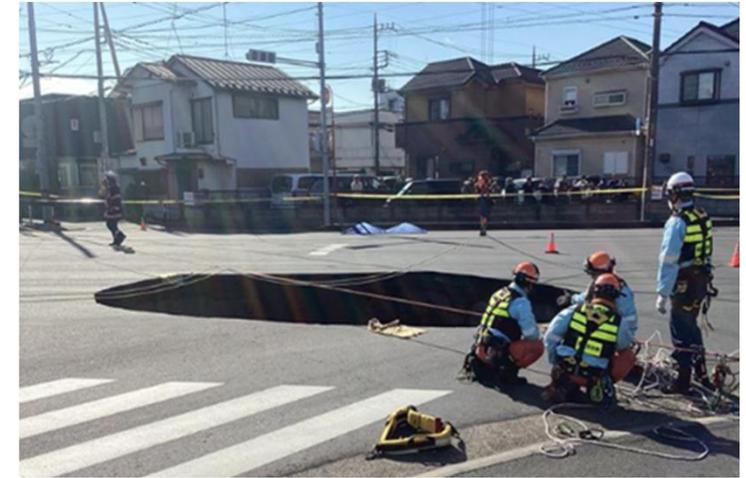
➤ 令和7年1月28日、下水道管路の破損に起因する道路陥没に走行中の運転手が巻き込まれ死亡する事故が発生し、一時、120万人の住民に下水道使用自粛を要請。復旧には数年を要すとされ、周辺の道路では現在も通行規制が行われている。

発生日時：令和7年1月28日（火）午前10時頃
 発生場所：八潮市中央一丁目地内 県道松戸草加線（中央一丁目交差点内）
 陥没規模：幅約40メートル、深さ最大約15メートル
 事故原因：流域下水道管の破損に起因
 下水道管：管径4.75m、昭和58年整備（経過年数42年）

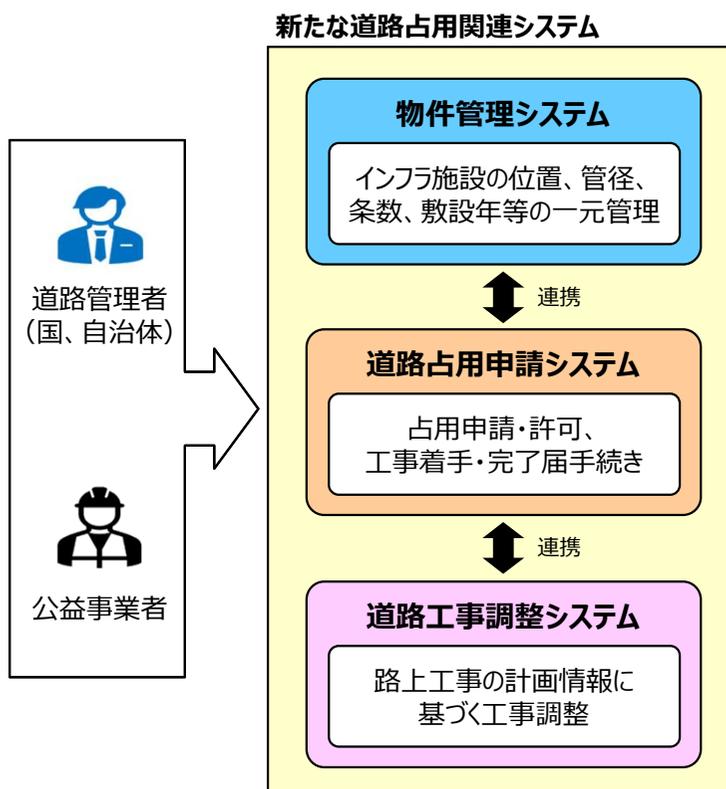
■ 全国統一型の占用関連システムの導入

- 自治体を含めた道路占用許可申請のオンライン手続きの推進、占用物の施設情報（位置、管径、条数、敷設年など）のデジタル化・一元化を図るため、現在、全国統一型の占用関連システムを構築中。
- また、道路施設、占用物、路面下空洞、地質等の情報を地図上で重畳表示可能なプラットフォームの構築に向けた検討を進めているところ。

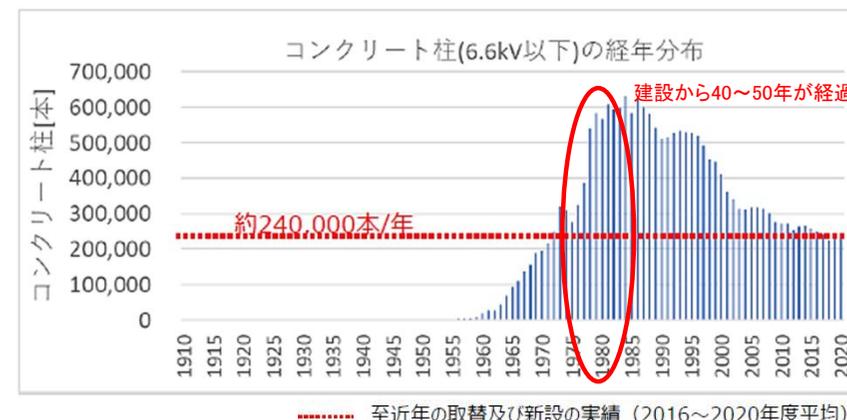
【電柱の老朽化の進行】

- 地震や台風などの災害時、倒壊した電柱が道路を遮断する事例が各地で発生。
- 高度成長期以降に建設された多くの電柱が今後、更新時期を迎える。

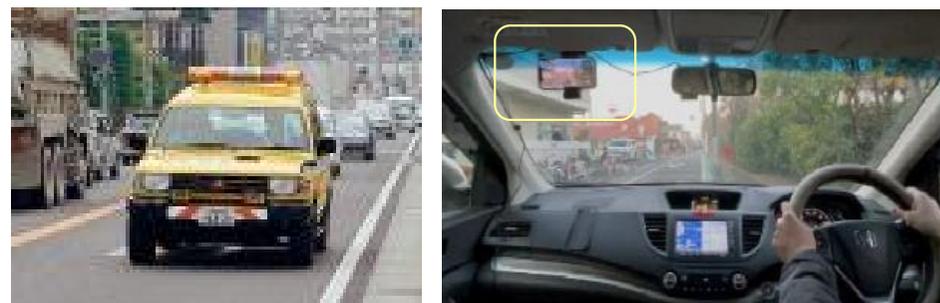
■ 道路巡視による路面変状把握（ICT・AI技術の活用）

パトロール車等に搭載したカメラ映像を解析し路面の異常・変状を把握

- ・ これまで目視などで把握していた路面異常をICT・AI技術を活用し効率的に把握
- ・ 民間に技術公募の上、試験により評価を行いカタログ化
- ・ 直轄国道の舗装点検での活用率は約 8 割（2024年度）

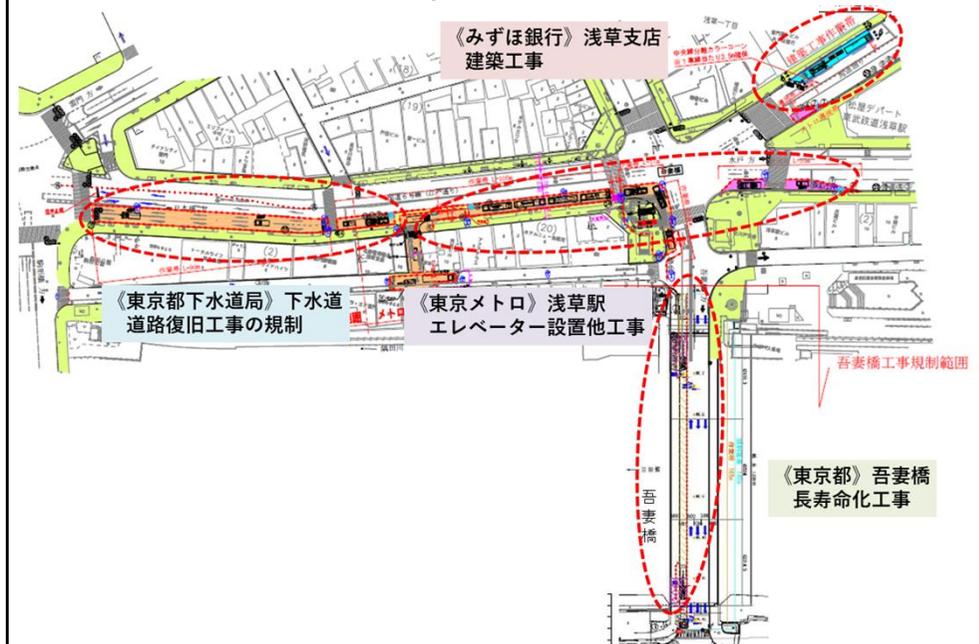
【共同施工の事例】

道路管理者、鉄道事業者、下水道事業者、沿道民間事業者による工事の道路規制が競合するため、共同作業帯として施工。(規制日数を90日間削減)
