# ラウンドアバウト社会実験の 実施状況

# 静岡県焼津市 関方交差点 (位置と概要)

# 滋賀県守山市 立田町交差点 (位置と概要)

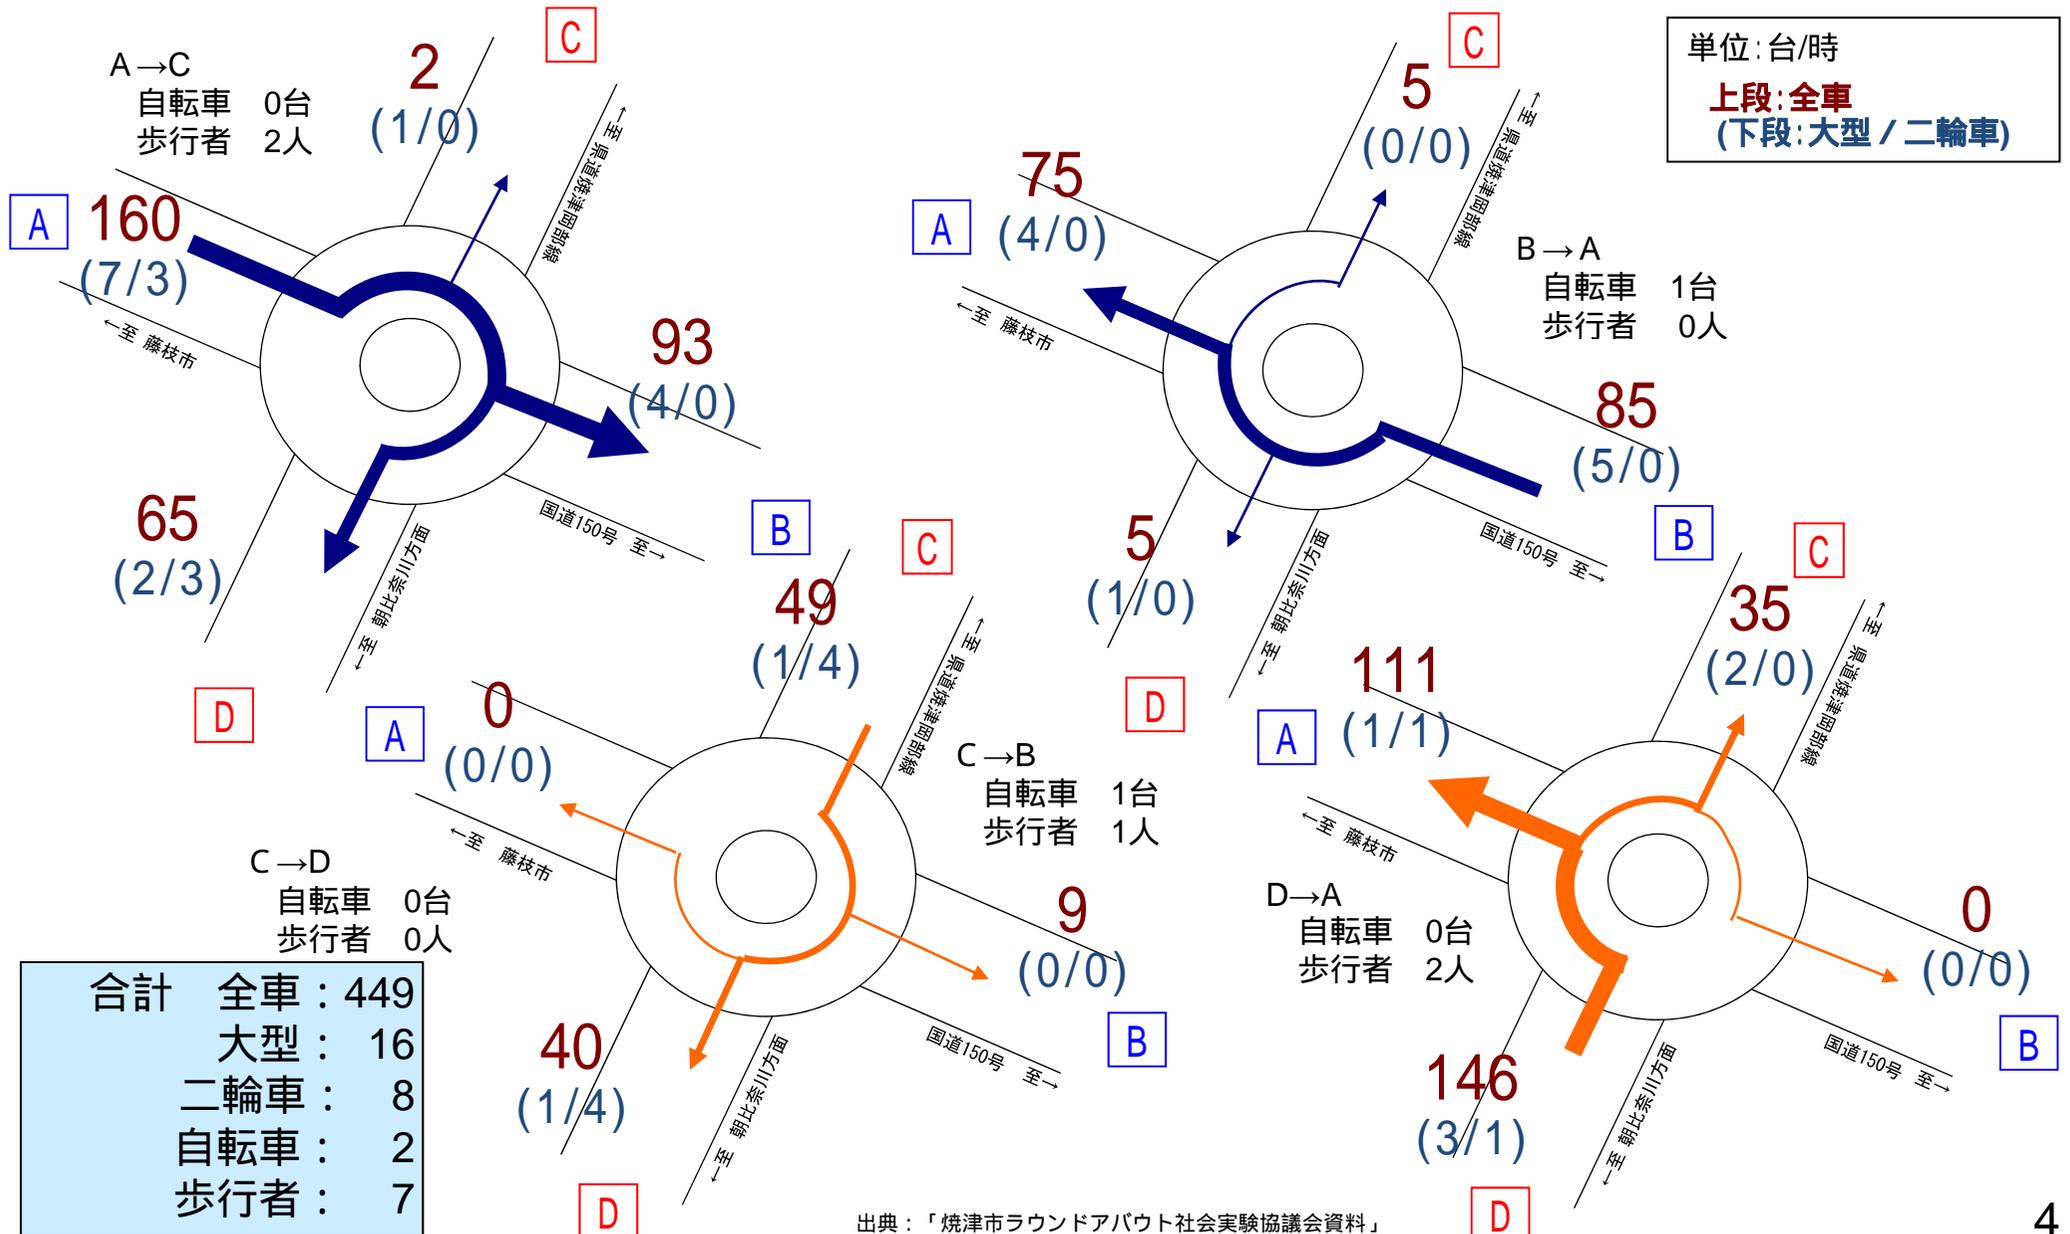
## 実験中の交通量

(ピーク時間OD 1/31(金)7時帯:1時間)

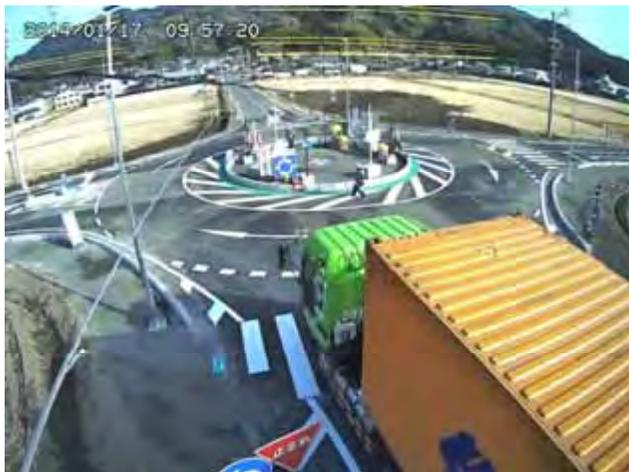
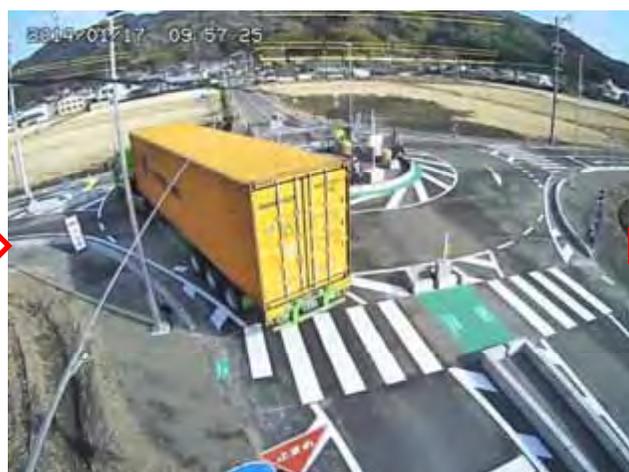
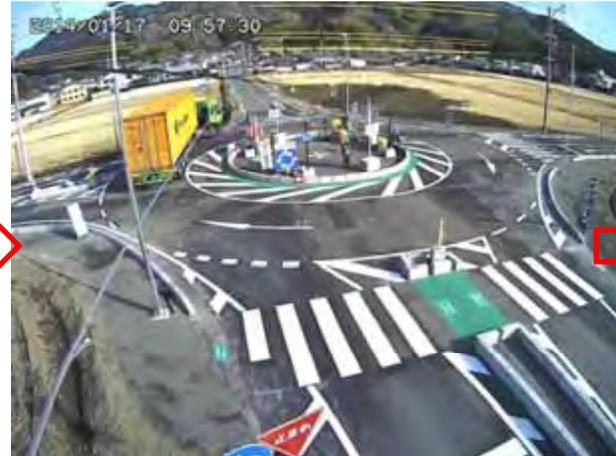
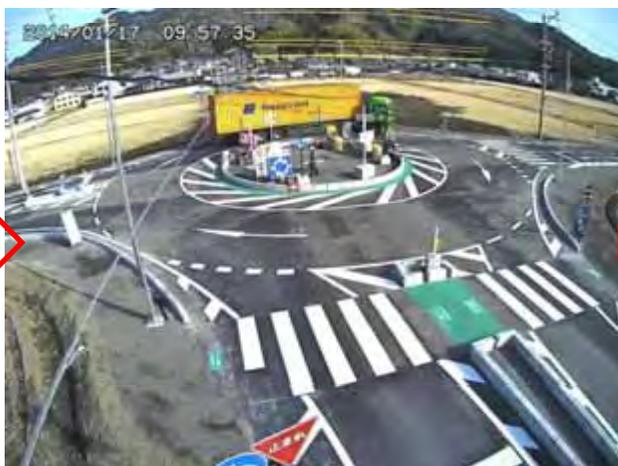
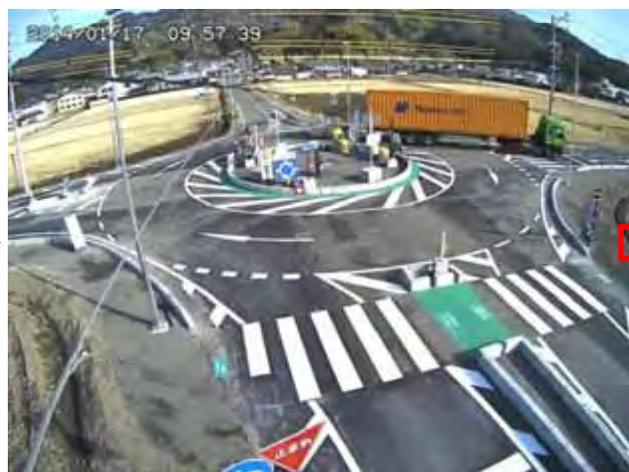
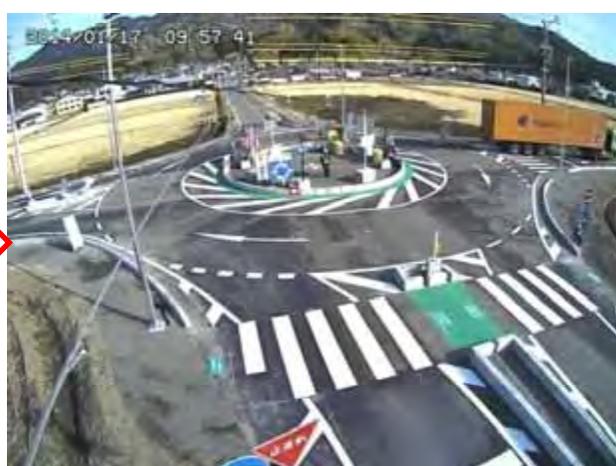
## セミトレーラ連結車走行の状況

40フィートコンテナ車 (車長 16.5 m) 通行状況

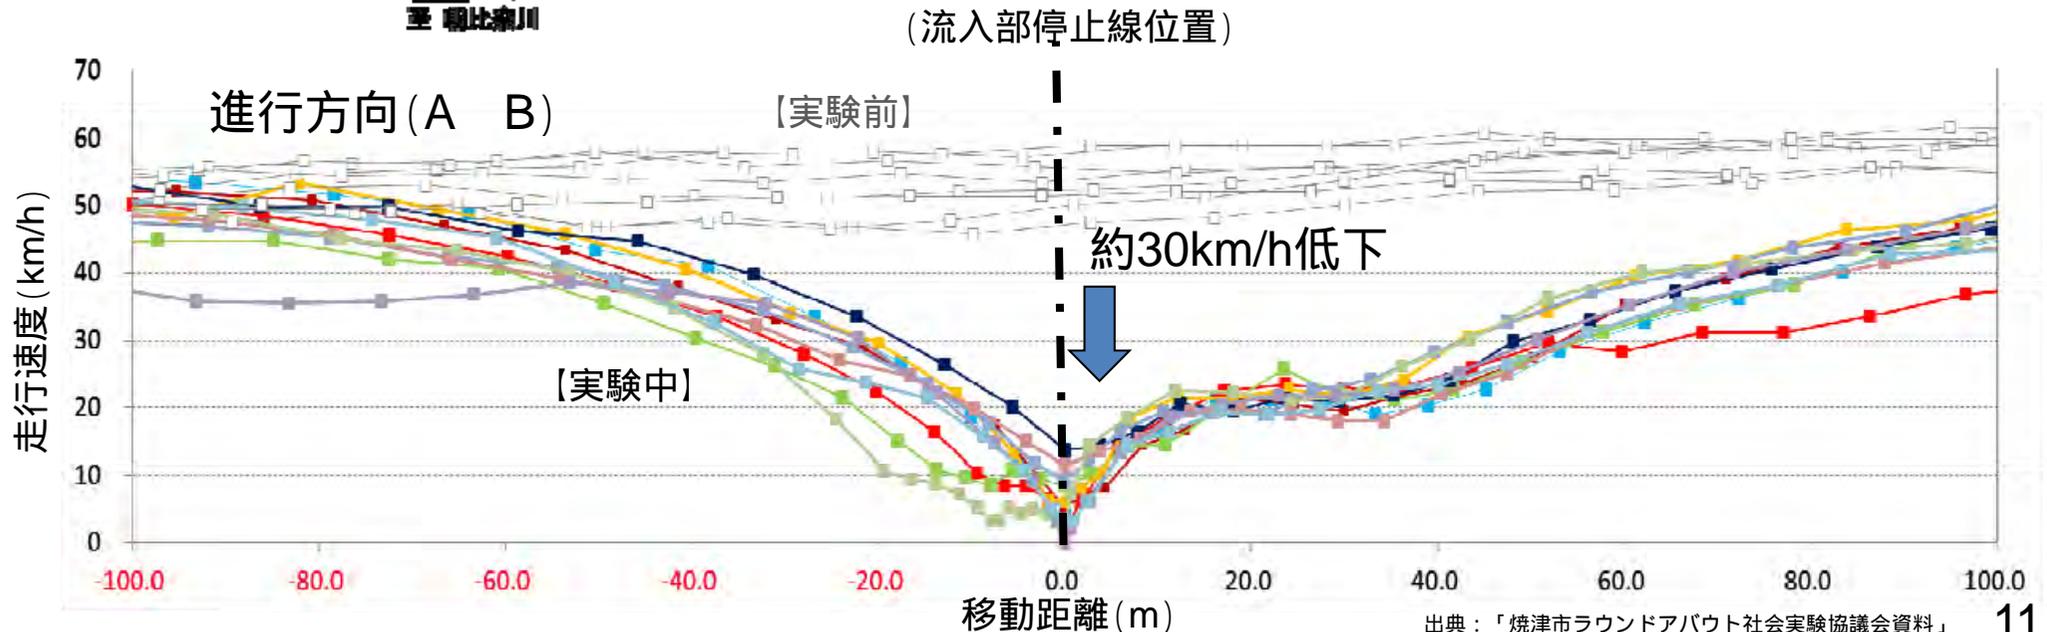
## ピーク時間流出入平均速度

(実験前 11/14(木) 7時帯:1時間)  
(実験中 1/31(金) 7時帯:1時間)

社会実験前後において、流出入速度は約30km/h程度低下した。  
環道走行速度は、実験前の交差点内速度に比べ約30km/h程度低下した。

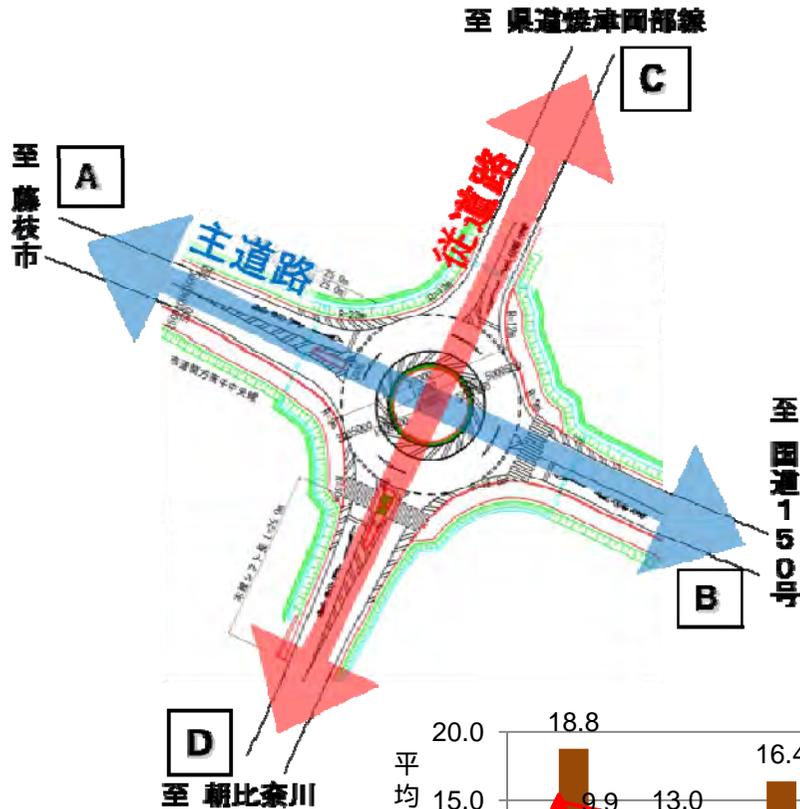
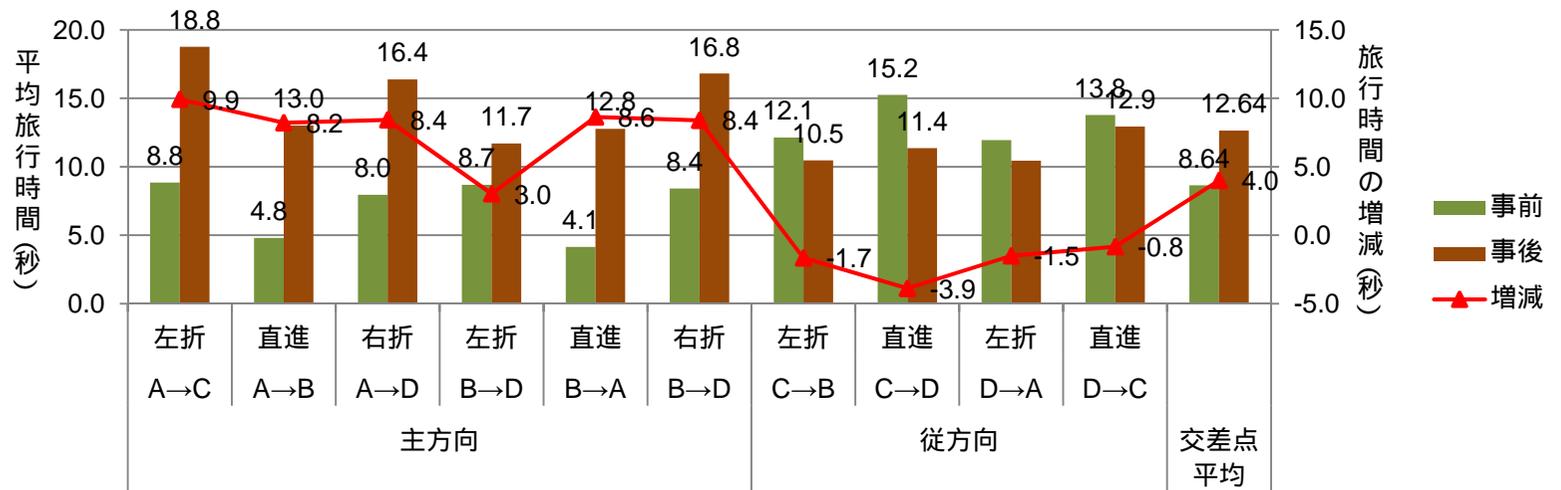
今回は速報値として旅行時間の変化を示す。  
 ・旅行時間：交差点手前20m～交差点流出20mまでの間でOD別に集計

主道路の旅行時間は、全体的に増加し、元々一時停止であった従道路側の旅行時間は全体的に減少している。

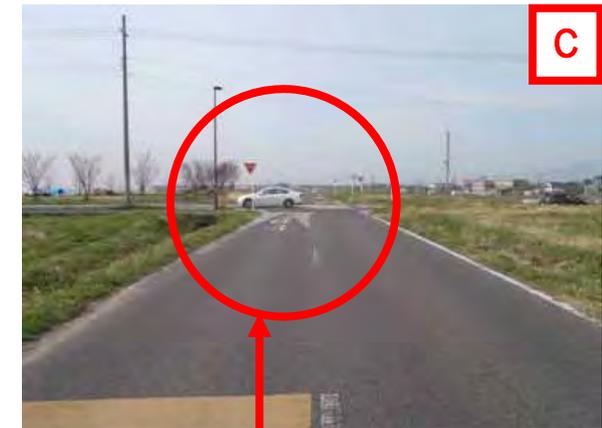
従道路側(C、D)から  
交差点進入時は、  
一時停止

従道路側(C、D)から交差点に進入する際の  
不十分な一時停止により、  
出会頭の事故が過去5年に9件発生

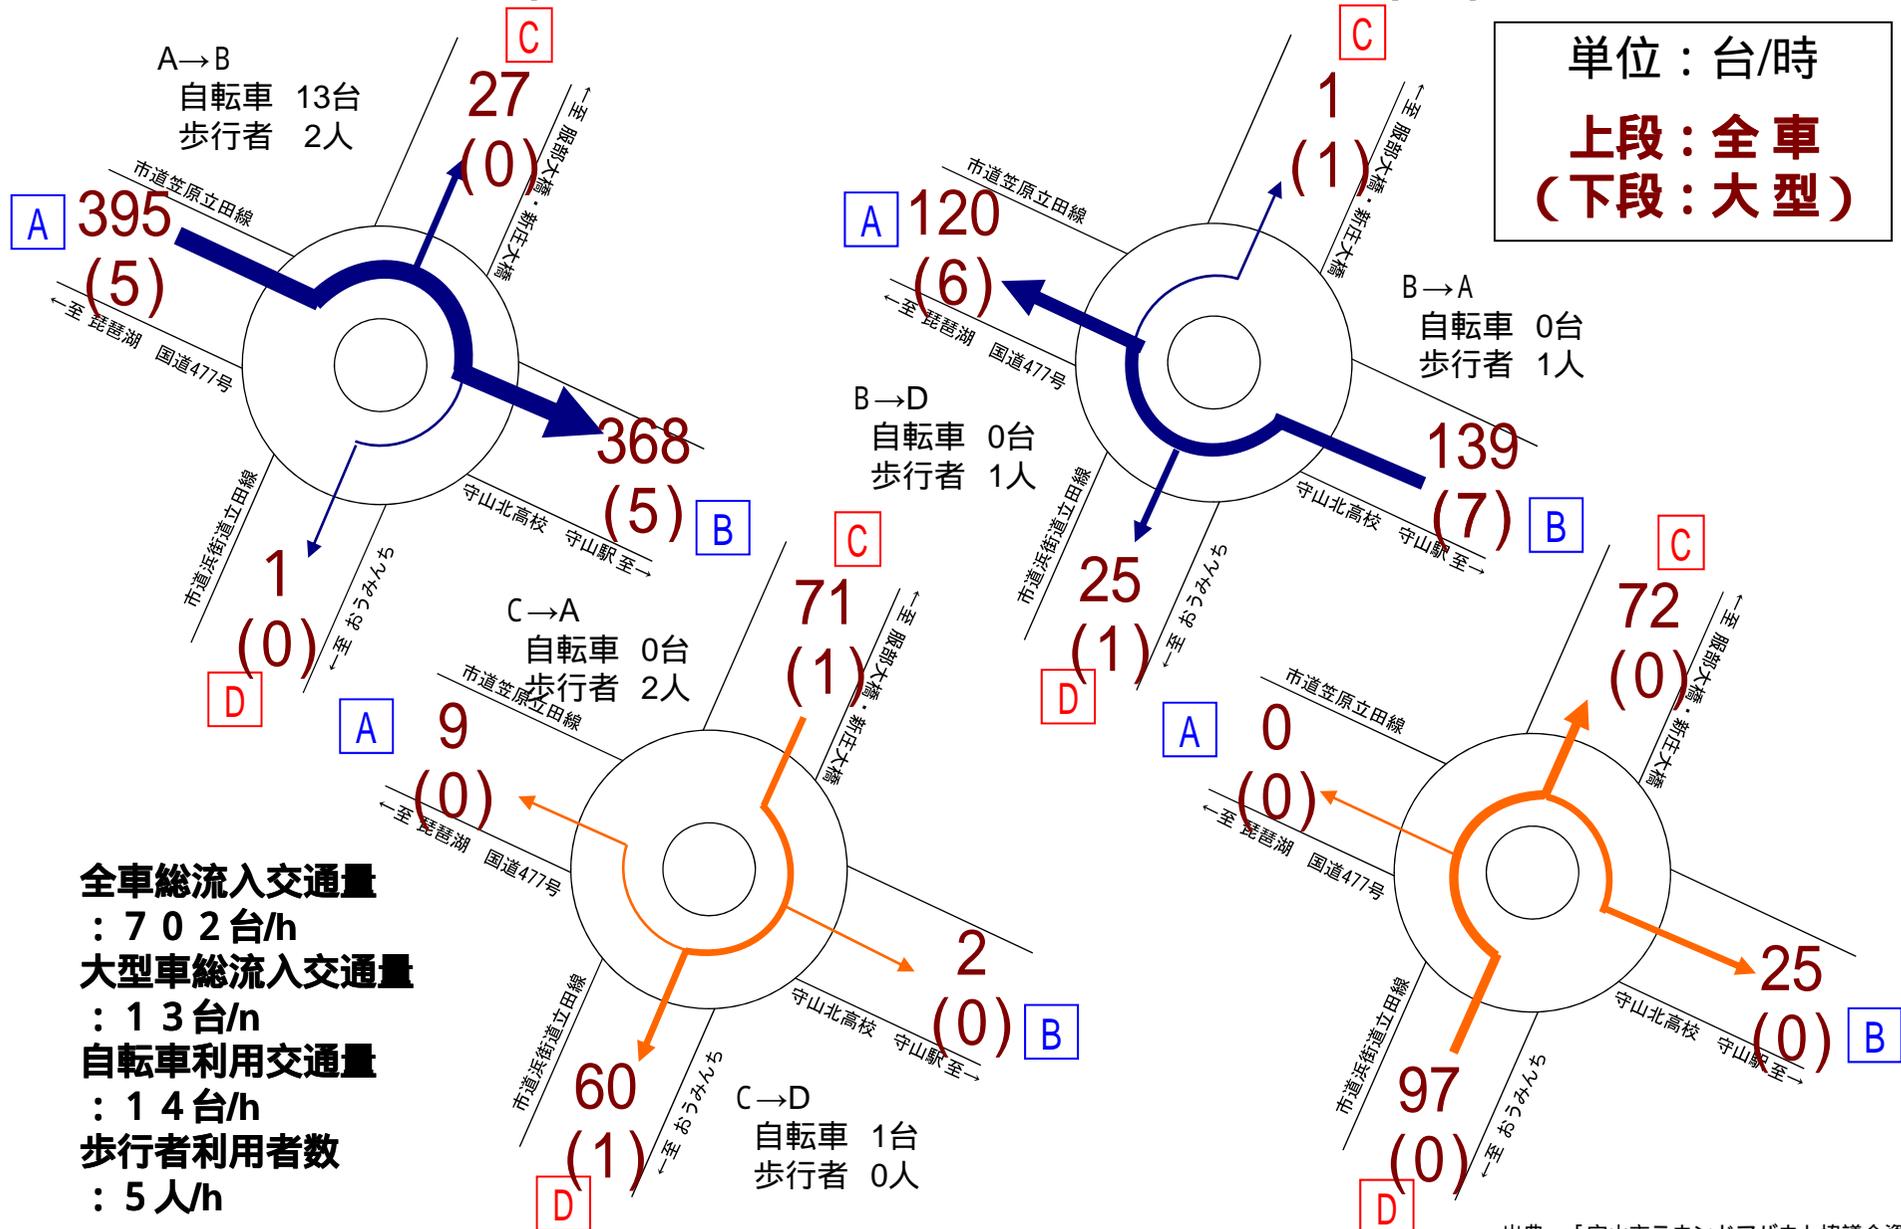
実験中の交通量 (事後調査 ピーク時間OD 1/23(木) 7:20~8:20 1時間)

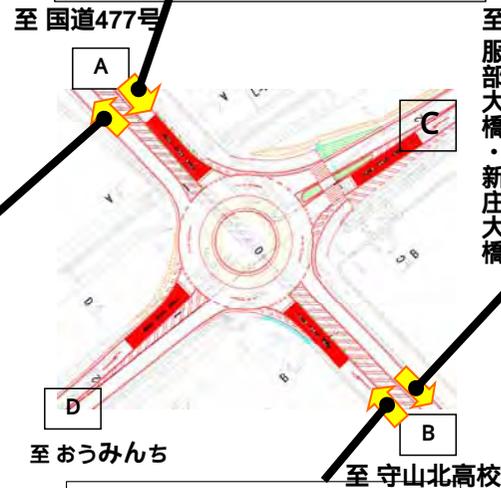
## アプローチ部(停止線手前40m付近)の流入速度の変化

実験中の流出入速度は低下。

段差舗装を設置したB流入部の流入速度とA流出部の流出速度の低下量が多い傾向にある。

実験前 2013年1月11日(月) 7:20 ~ 8:20  
 実験中 2014年1月23日(木) 7:40 ~ 8:40

停止線より約40m手前に設置したモバイルトラカンにより計測したデータ

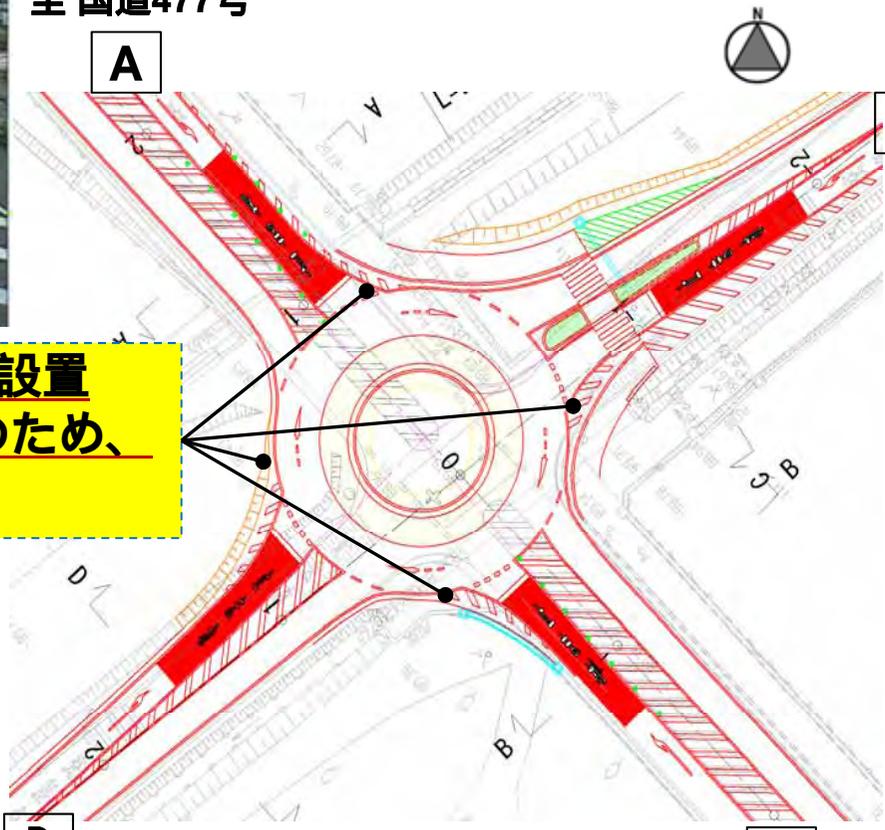
各流入部において、小型車の高速での環道進入を回避するため、流入部の路肩側にゼブラの設置を行った。

**流入部へのゼブラの設置  
小型車の速度抑制のため、  
ゼブラの設置。**

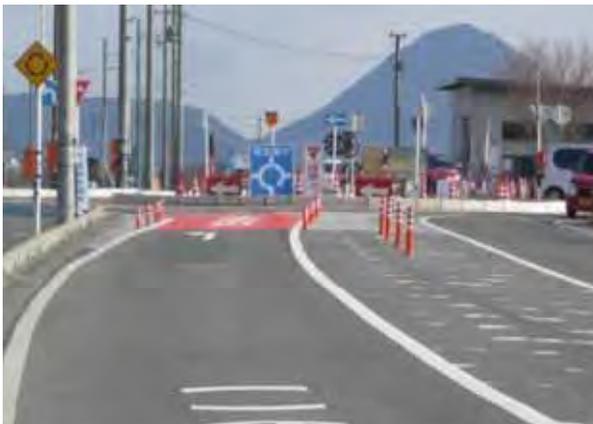
## ポストコーンの追加設置

反対車線への後進入や右折誤進入を防止するため、進入部を明確化。

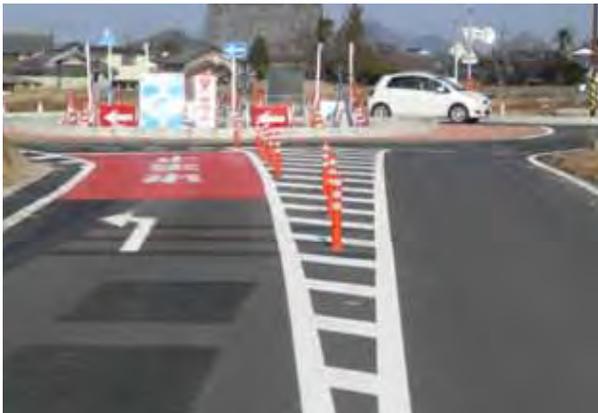
## ポストコーンの追加設置

反対車線への後進入や右折誤進入を防止するため、進入部を明確化。

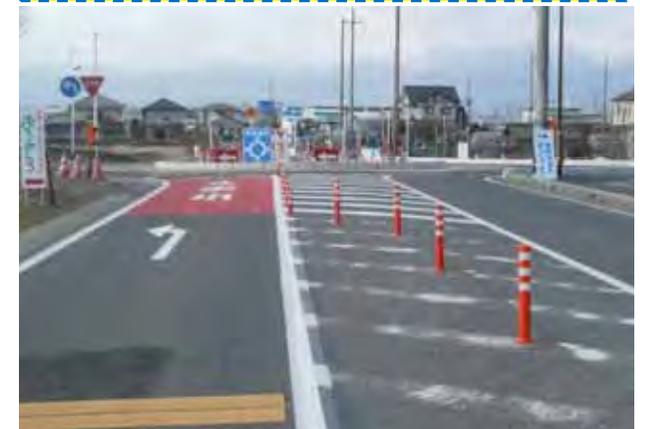
## ポストコーンの追加設置

反対車線への後進入や右折誤進入を防止するため、進入部を明確化。
