近年の主な災害で得られた教訓と課題

1) 東日本大震災の被害概要

2) 熊本地震の被害概要

3) 大阪北部地震の被害概要～

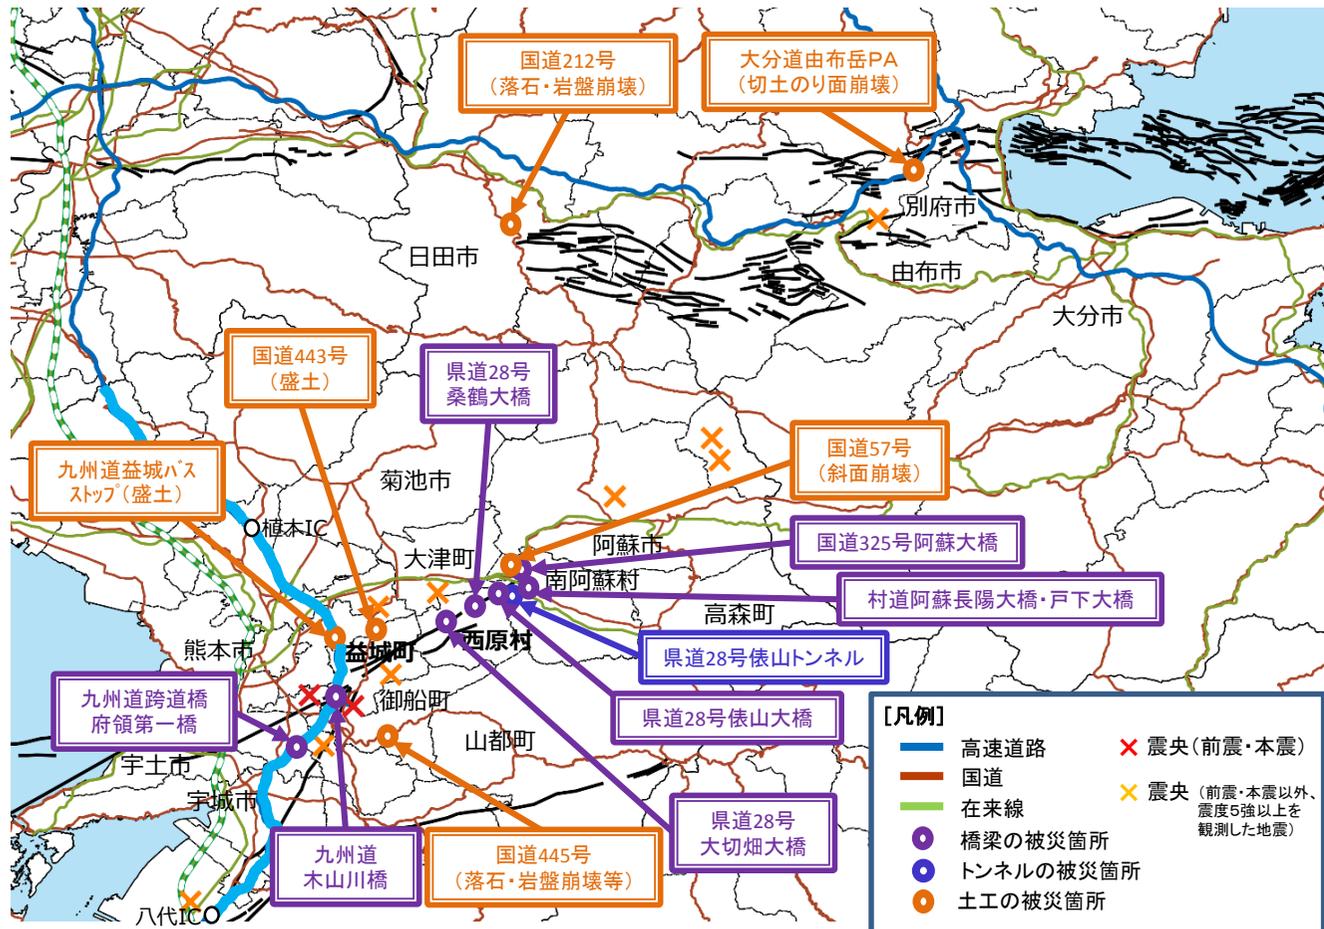
道路の主な被災状況

〈九州道跨道橋 府領第一橋〉

- 緊急輸送道路の橋梁及び緊急輸送道路を跨ぐ橋梁に被害が生じ、早期復旧できない事象が発生。
- 水平方向の抵抗力を受け持たないロッキング橋脚を有する特殊な橋梁が落橋。
- 集水地形等の盛土の崩壊や切土法面の崩壊、道路区域外からの落石や岩盤崩落が発生。

〈九州自動車道を跨ぐ跨道橋〉(神園橋)

〈ロッキング橋脚を有する橋梁の落橋〉(府領第一橋)
横変位拘束構造の破壊

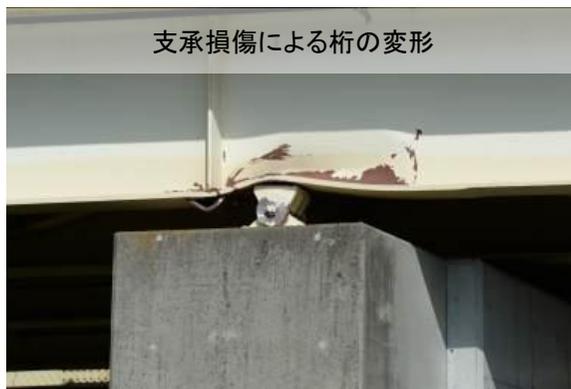
□ 緊急輸送道路の橋梁等の被害

〈九州自動車道〉
〈木山川橋〉

〈熊本高森線〉
〈桑鶴大橋〉

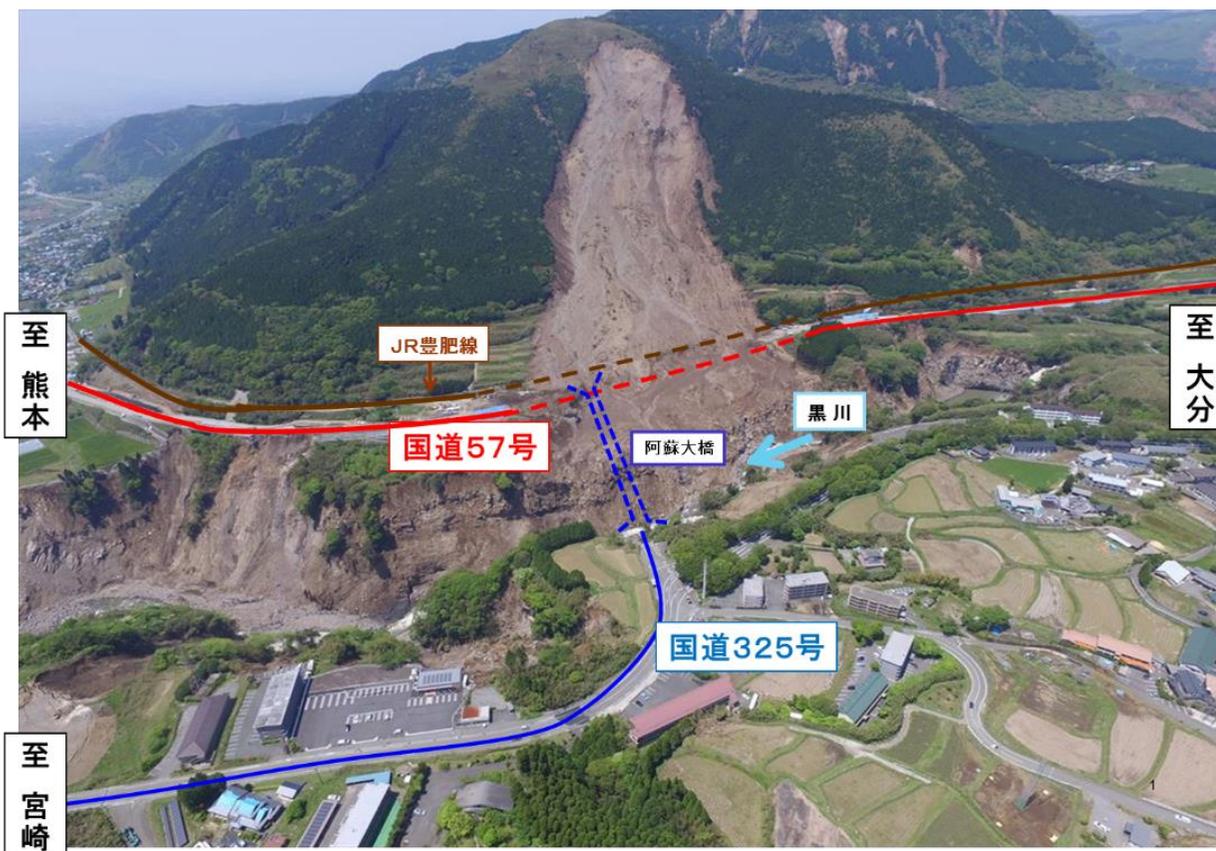
〈阿蘇大橋 (国道325号) 〉

- 自治体が管理する道路においても、応急復旧作業を国の職員で組織されたTEC-FORCEが対応。
- 大規模な土砂崩落により県管理の阿蘇大橋(国道325号)や俵山トンネル(県道28号)、村管理の阿蘇長陽大橋等を国が代行して、復旧工事を実施。

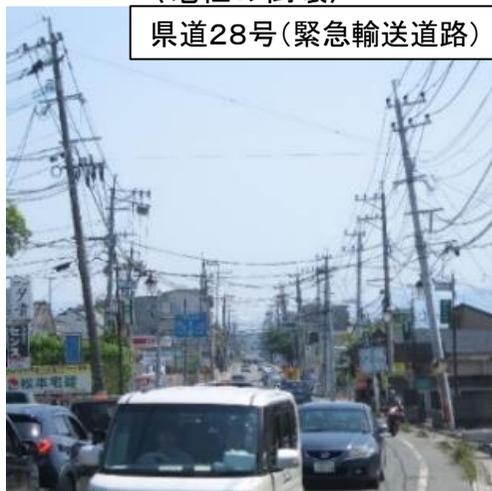
〈電柱の傾斜〉

- 電柱の倒壊、傾斜により、救急救援活動や救援物資の輸送、復旧作業に支障。
- 地下埋設占用物件の液状化によると考えられる変状。

□ 電柱の被害状況(益城町付近の例)

- 傾斜した電柱や垂れ下がった電線により、道路が塞がれて、消防車や救急車が入れず、徒歩や迂回を余儀なくされた
- 傾斜した電柱により、トラック等の通行できない箇所が多数発生し迂回を余儀なくされた
- 倒壊電柱・電線により、ガレキの撤去ができない箇所が多数発生した

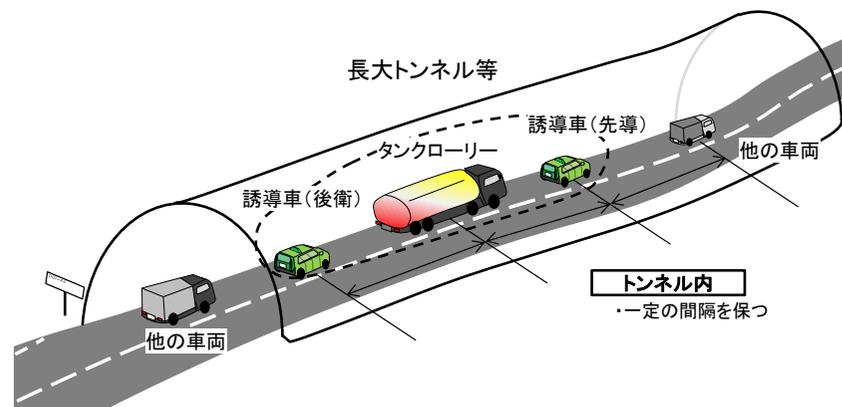
エスコート通行方式のイメージ

東日本大震災や熊本地震等を踏まえ、石油等を輸送するタンクローリーについて、前後に誘導車を配置(エスコート通行方式)するなど通行の安全を確保する場合に、災害時に限定して長大トンネル等の通行を可能とするよう制度を改正(H28.8)

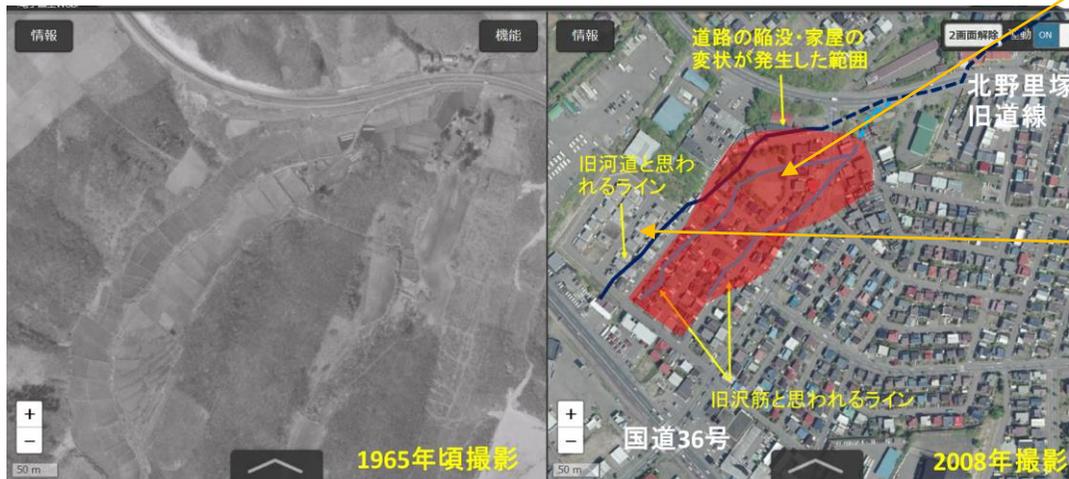
札幌市清田区里塚災害地周辺の航空写真
(国土地理院地図(電子国土web)より作成)

- 札幌市清田区において、谷地形上に盛土された地域で液状化が発生。(旧河道の盛土部)
- 道路の陥没・宅地の変状が発生した範囲は、谷部を火山灰質の砂質土で埋めた造成地であり、地下水位も高い状態。
- 地震動により地下水以下の土の層が液状化し、標高の低い箇所から液状化した土砂が噴出。
- 標高の高い範囲では液状化した土砂の流出により沈下・陥没が発生する一方で、標高の低い範囲では土砂が堆積。

〈旧河道の盛土部の液状化〉 H30北海道胆振東部地震清田区の事例

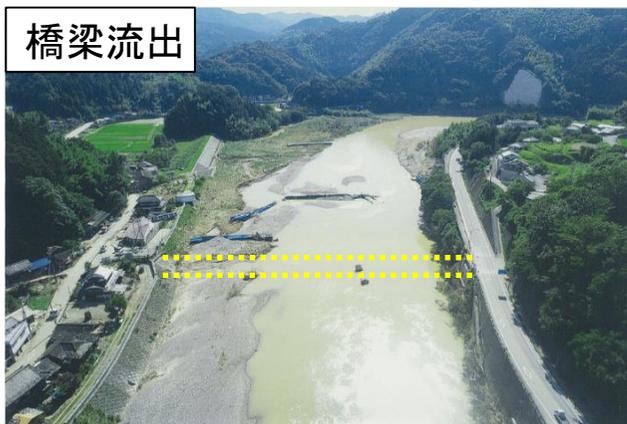
えひめ おおず おおなるばしせん おおなるばし
愛媛県大洲市 市道大成橋線(大成橋)

橋梁流出

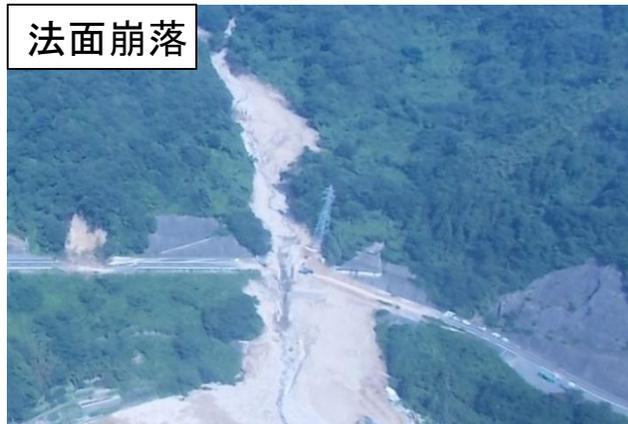
ひろしま くれ
広島県呉市 国道375号

法面崩落

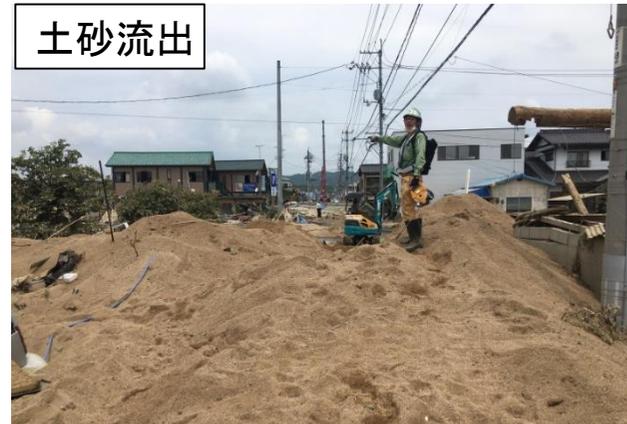
おかやま くらしき すえまさがわ
岡山県倉敷市 末政川付近市道

土砂流出

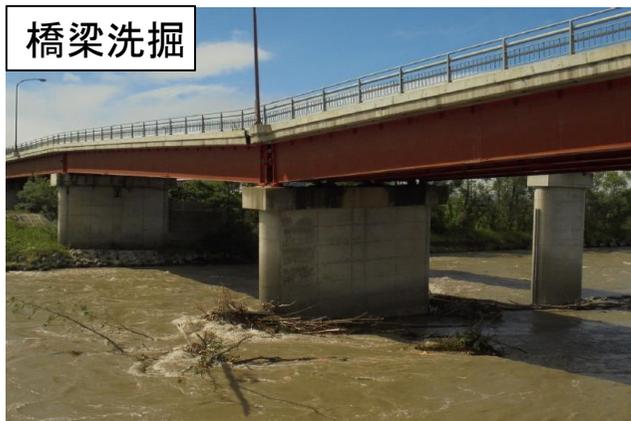
えんがるちよう えんがるぼろう
北海道遠軽町 道道遠軽芭露線(いわね大橋)

橋梁洗掘

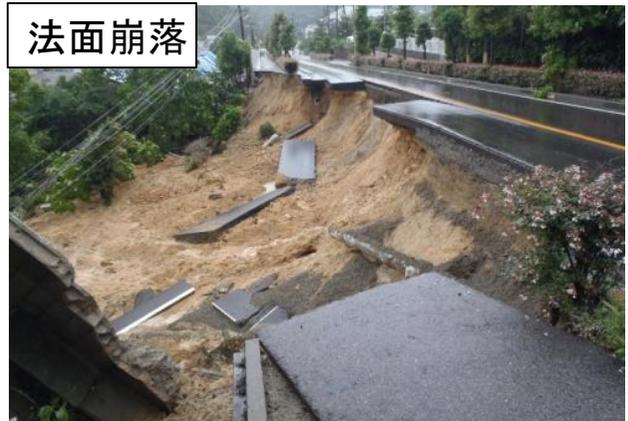
おかやま たまの
岡山県玉野市 国道430号

法面崩落

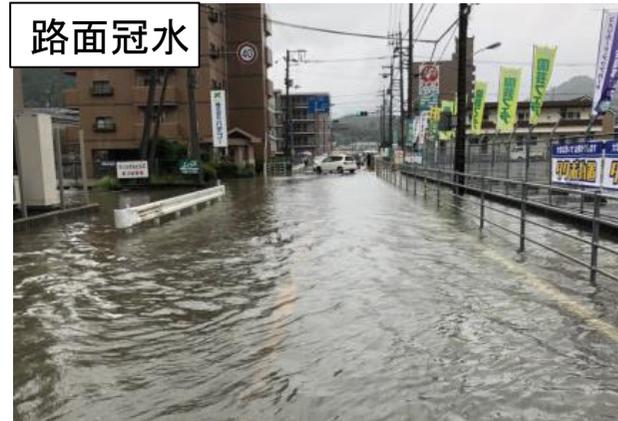
えひめ おおず おおず ほない
愛媛県大洲市 県道大洲保内線

路面冠水

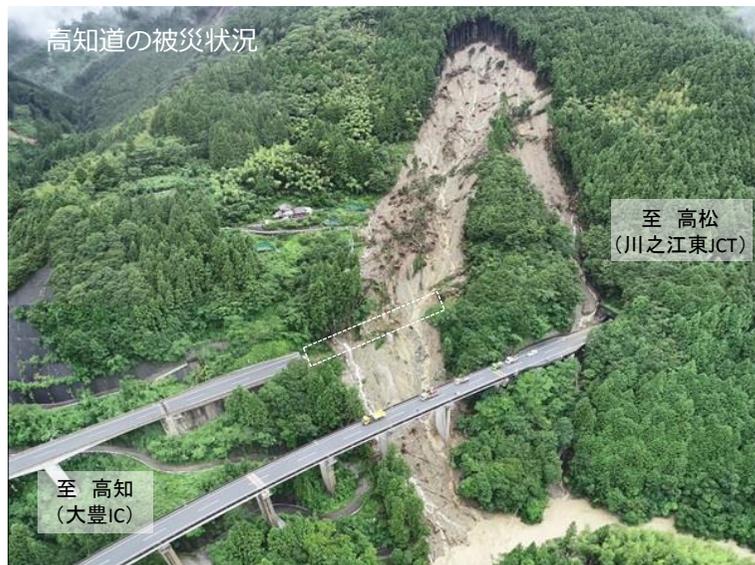
- 高知道(川の江東JCT～大豊IC)において、上り線の橋梁が流出する大規模被災だったが、4車線であったため下り線を活用し、早期に交通機能を確保

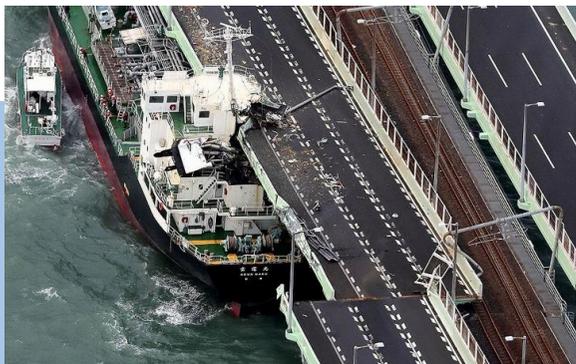
- 停泊していたタンカー船が強風で流され連絡橋に衝突し、下り線が損傷。
- 来年のGWまでを目標に復旧工事を実施。

【タンカー衝突部を上空から空港島方面を向いて撮影】

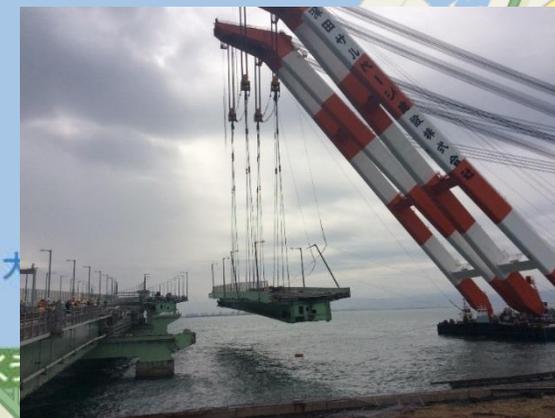
【撤去桁の吊り上げ状況】

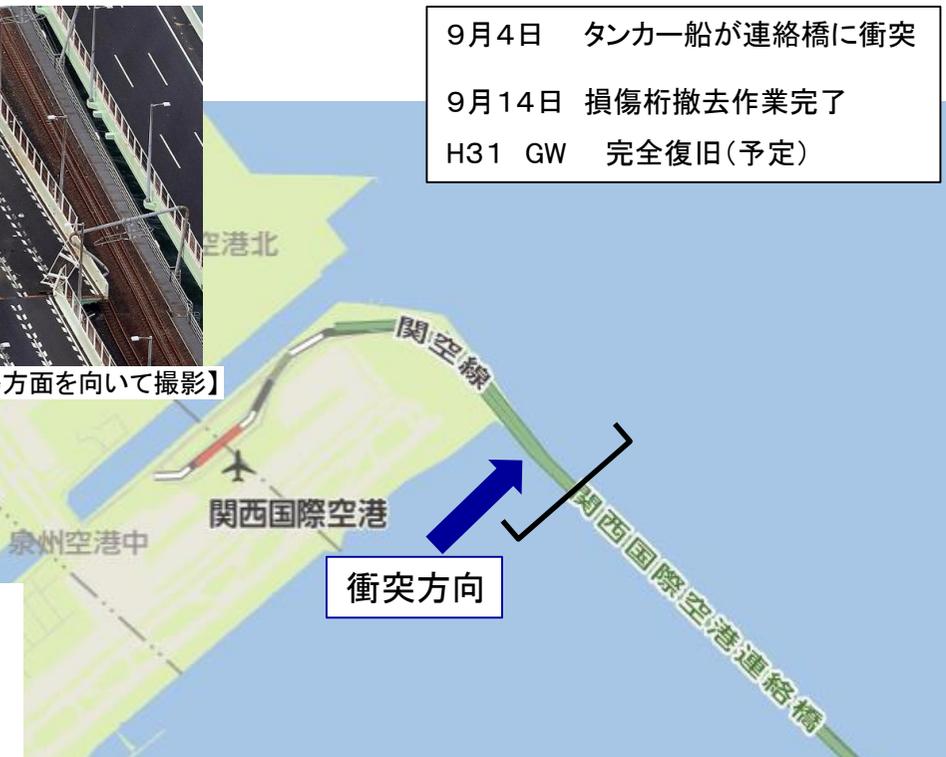
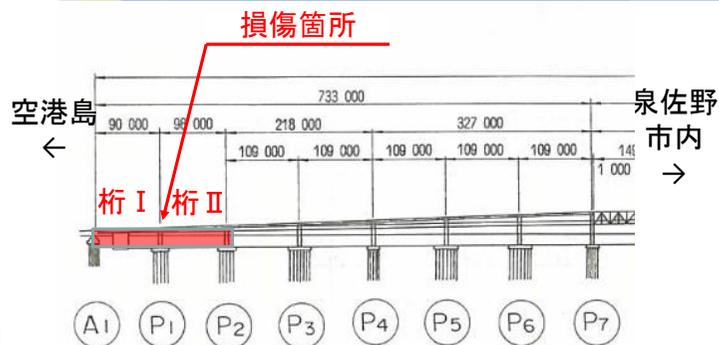
○ 再利用可能な一部分を除き、新しい橋桁を製作して架け直す

注記：上部工及び鉄道の寸法はA1~P7の標準（単位mm）

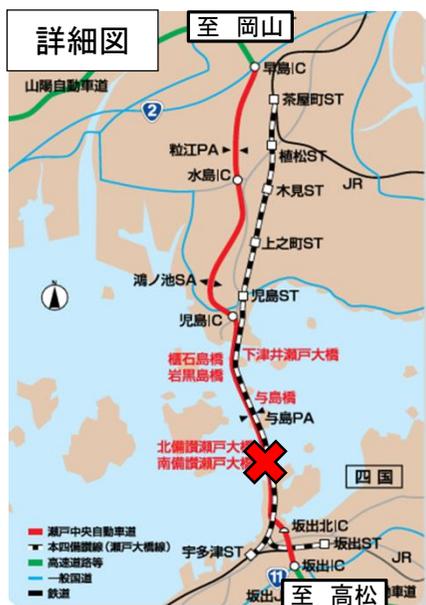
<車両横転状況>

○ 台風21号の強風により車両が横転。車両横転事象は事前通行規制前に発生。

本四高速の強風の通行止め基準は、
10分間平均風速がおおむね**25m/s以上**

- 台風21号の際に、車両転倒が発生した本四高速、関西国際空港での孤立状態が発生したNEXCO西日本においては、その後の台風24号の際に、気象予測に基づき、車両の退出に要する時間や急激な気象変化を考慮した予防的な通行止めを実施。
- 高速道路会社において3時間ごとに通行止め予想の広報を実施。
- 台風24号の際には、本取組による車両の横転、現場の混乱等は発生しなかった。
